Bourgogne-Franche-Comté, Territoire de Belfort  
Froidefontaine  
2 à 7 rue André Viellard

## **tuilerie et briqueterie Sombsthay, puis Viellard-Migeon et Cie, puis Sturm, actuellement logement**

Numéro de dossier : IA90000042  
Date de l'enquête initiale : 1999  
Date(s) de rédaction : 1999  
Cadre de l'étude : patrimoine industriel patrimoine industriel du Territoire de Belfort  
Degré d'étude : étudié

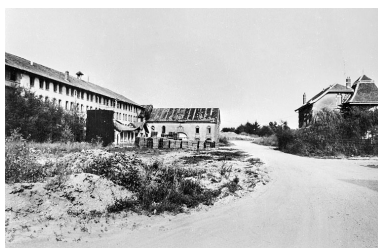
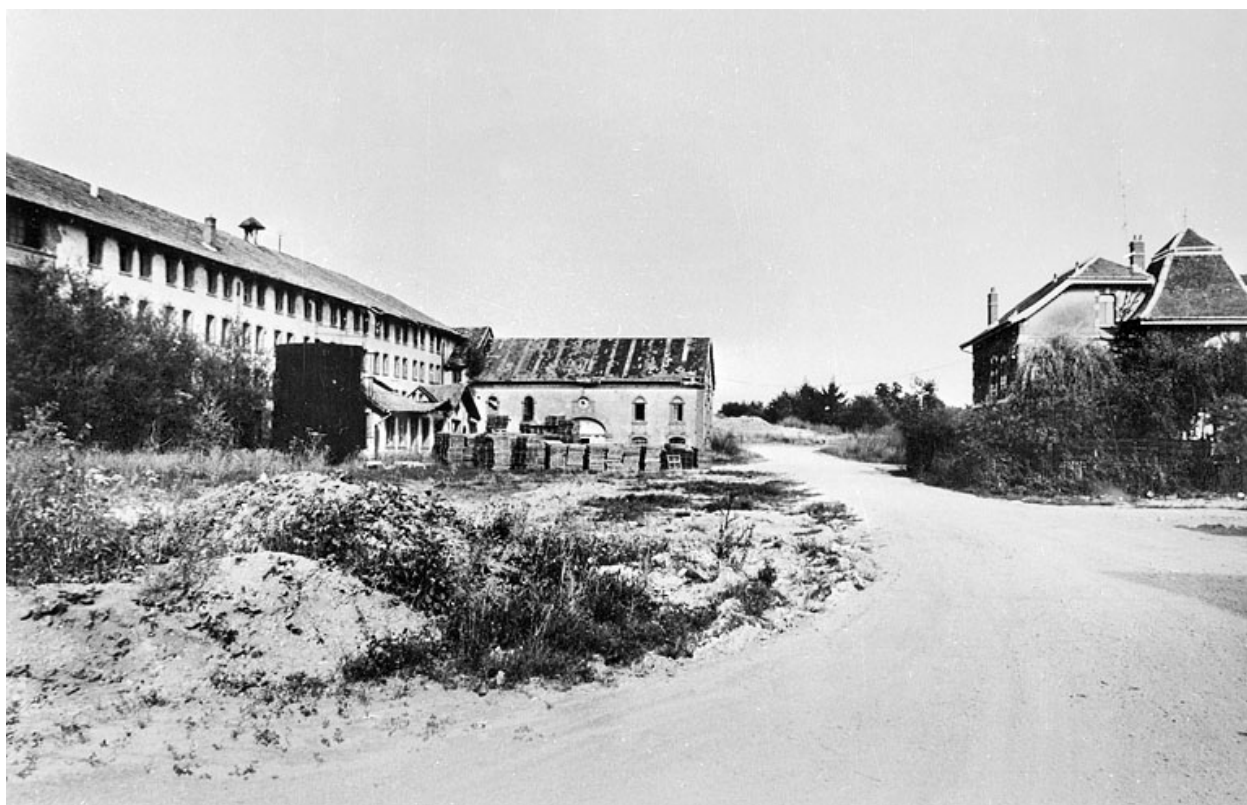
Vue d'ensemble depuis  
l'ouest vers 1980.  
Phot. Jérôme Mongreville  
IVR43\_20019000147X

Vue d'ensemble depuis l'ouest vers 1980.

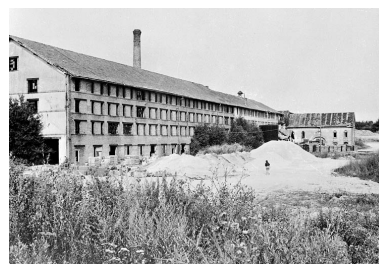
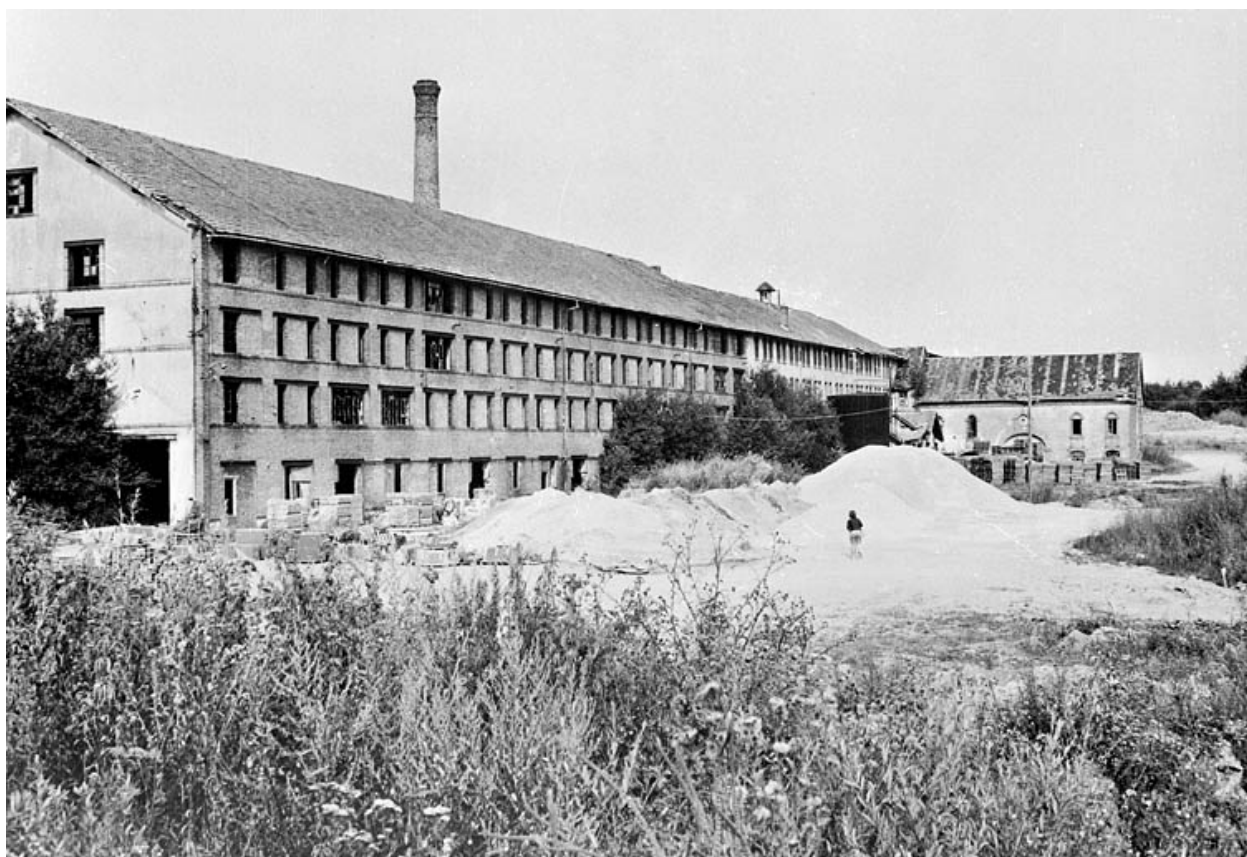
Ancienne et nouvelle  
tuilerie vers 1980.  
Phot. Jérôme Mongreville  
IVR43\_20019000196X

Ancienne et nouvelle tuilerie vers 1980.

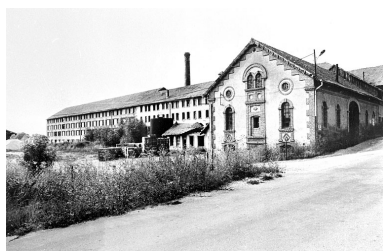
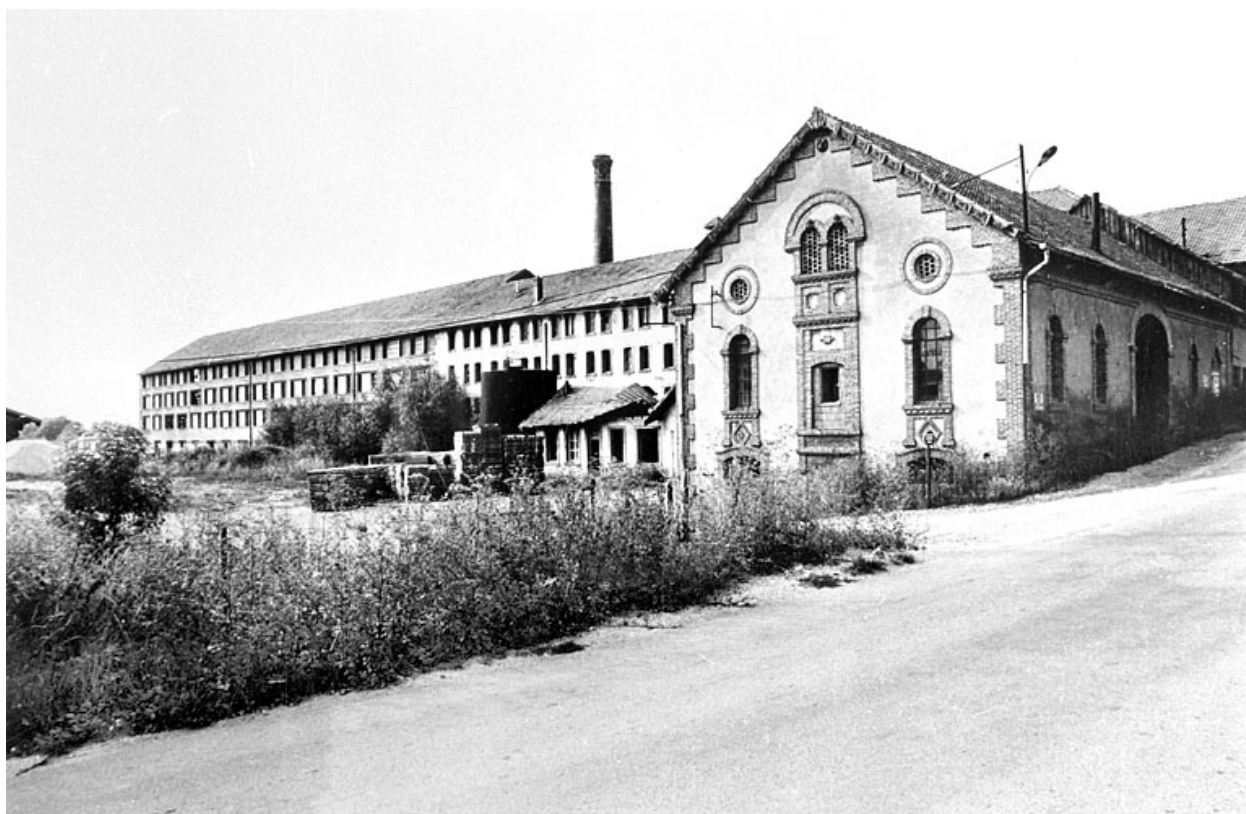
Ancienne et nouvelle tuilerie  
depuis le sud-est vers 1980.  
Phot. Jérôme Mongreville  
IVR43\_20019000194X

Ancienne et nouvelle tuilerie depuis le sud-est vers 1980.

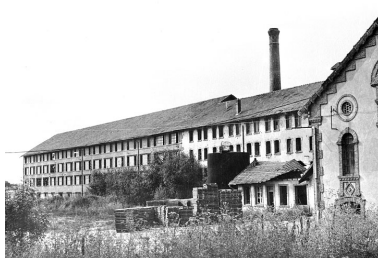
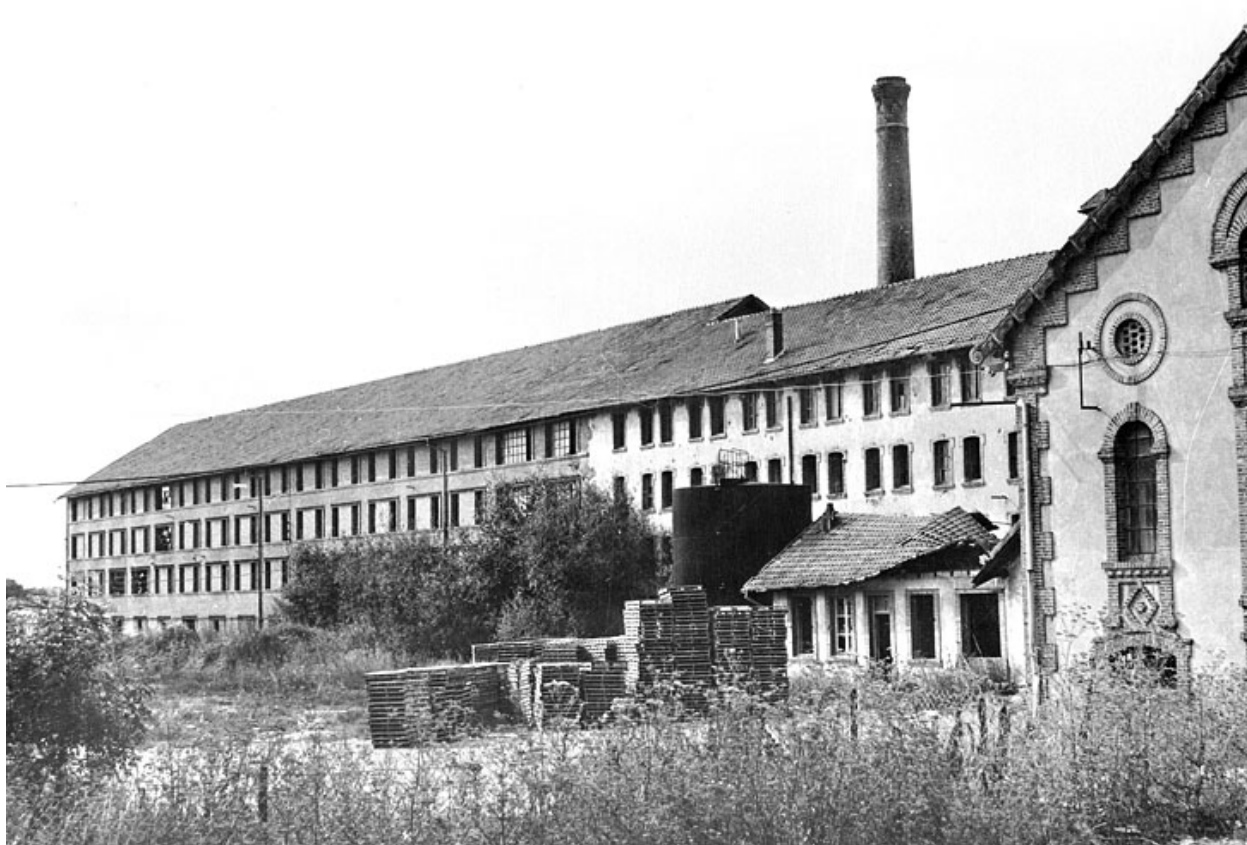
Vue de trois quarts de l'ancienne et  
de la nouvelle tuilerie vers 1980.  
Phot. Jérôme Mongreville  
IVR43\_20019000109X

Vue de trois quarts de l'ancienne et de la nouvelle tuilerie vers 1980.

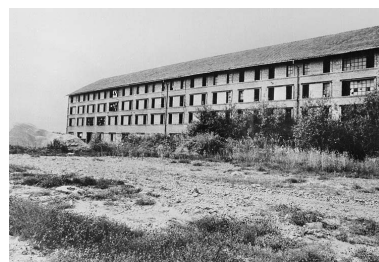
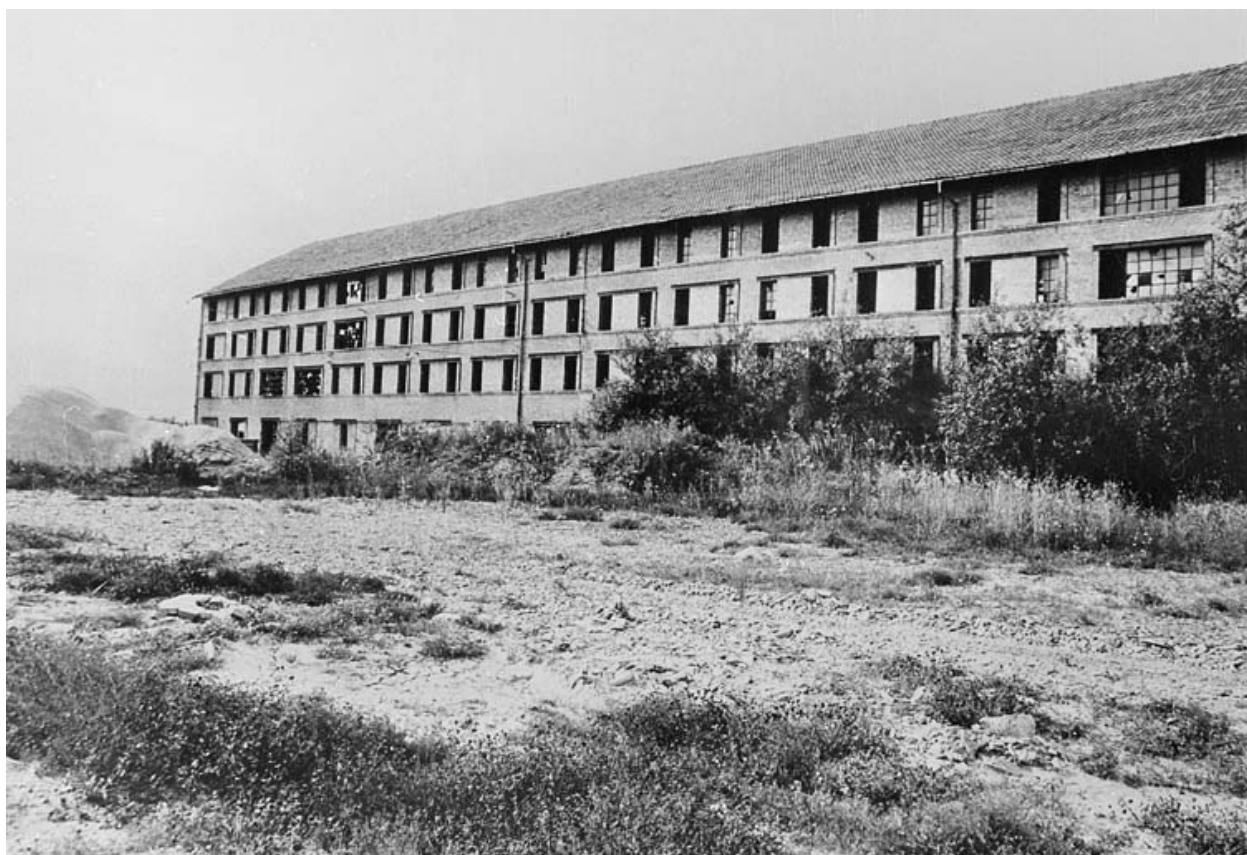
Façade de la nouvelle  
tuilerie vers 1980.  
Phot. Jérôme Mongreville  
IVR43\_20019000149X

Façade de la nouvelle tuilerie vers 1980.

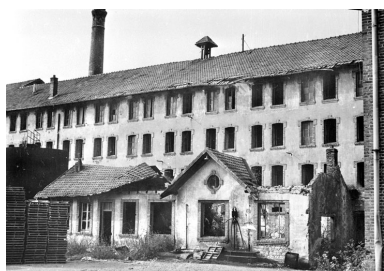
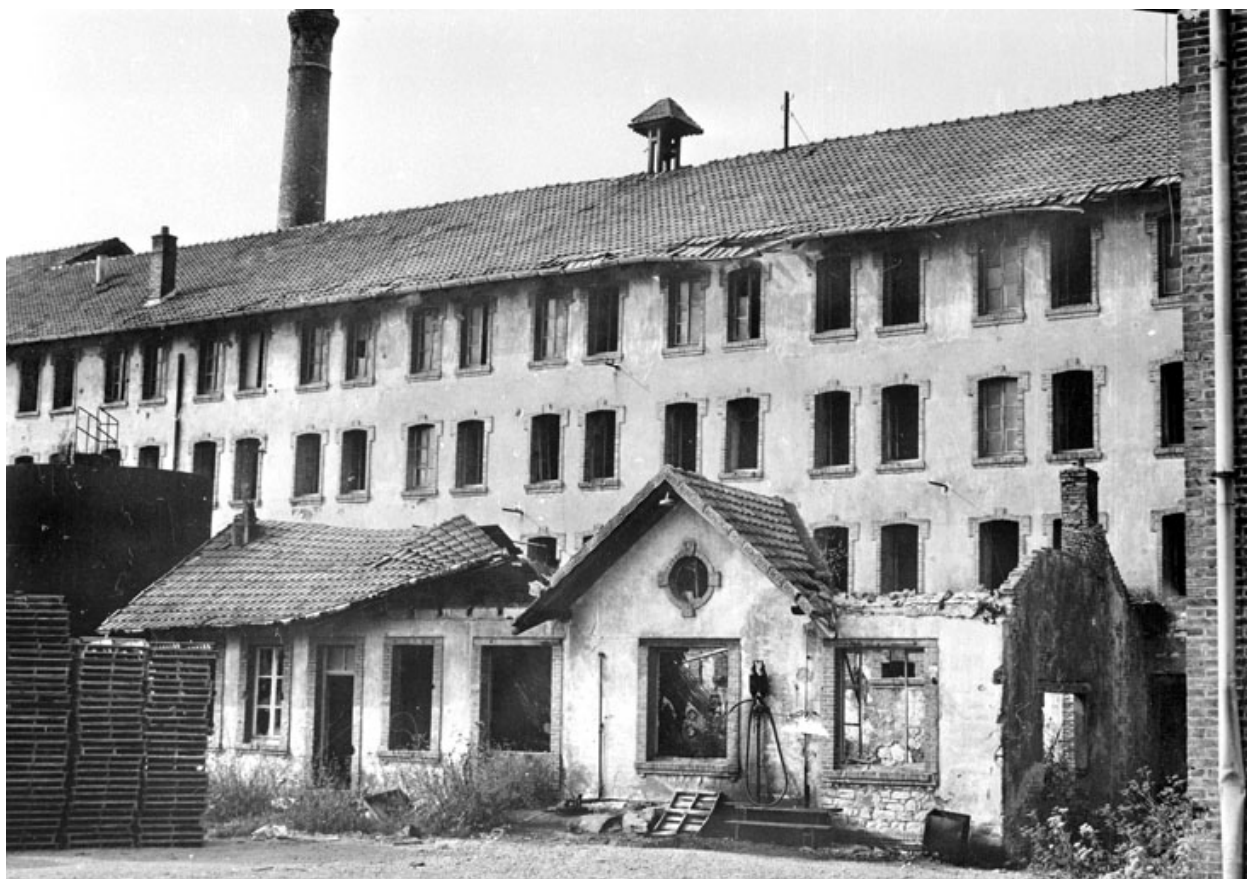
Façade de l'ancienne tuilerie et des bureaux (ruinés) vers 1980.  
 Phot. Jérôme Mongreville  
 IVR43\_20019000107X

Façade de l'ancienne tuilerie et des bureaux (ruinés) vers 1980.

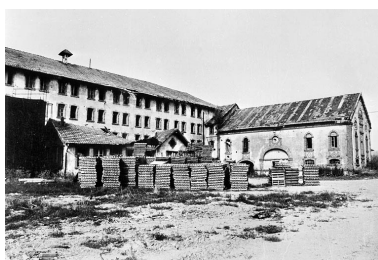
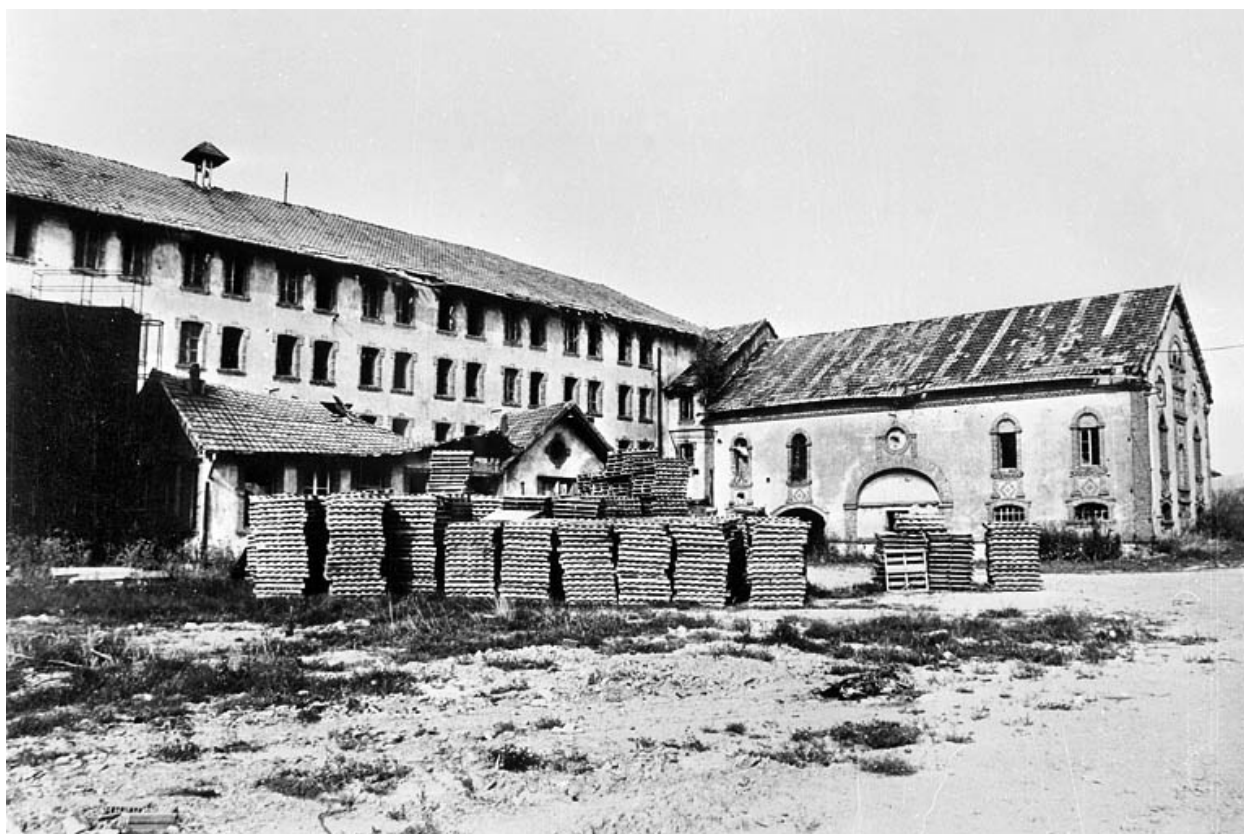
Façade de l'ancienne tuilerie et briqueterie (?) vers 1980.  
 Phot. Jérôme Mongreville  
 IVR43\_20019000148X

Façade de l'ancienne tuilerie et briqueterie (?) vers 1980.

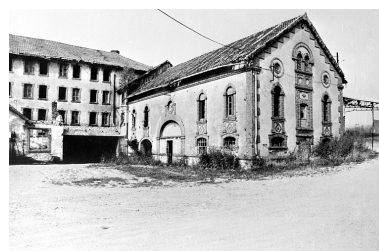
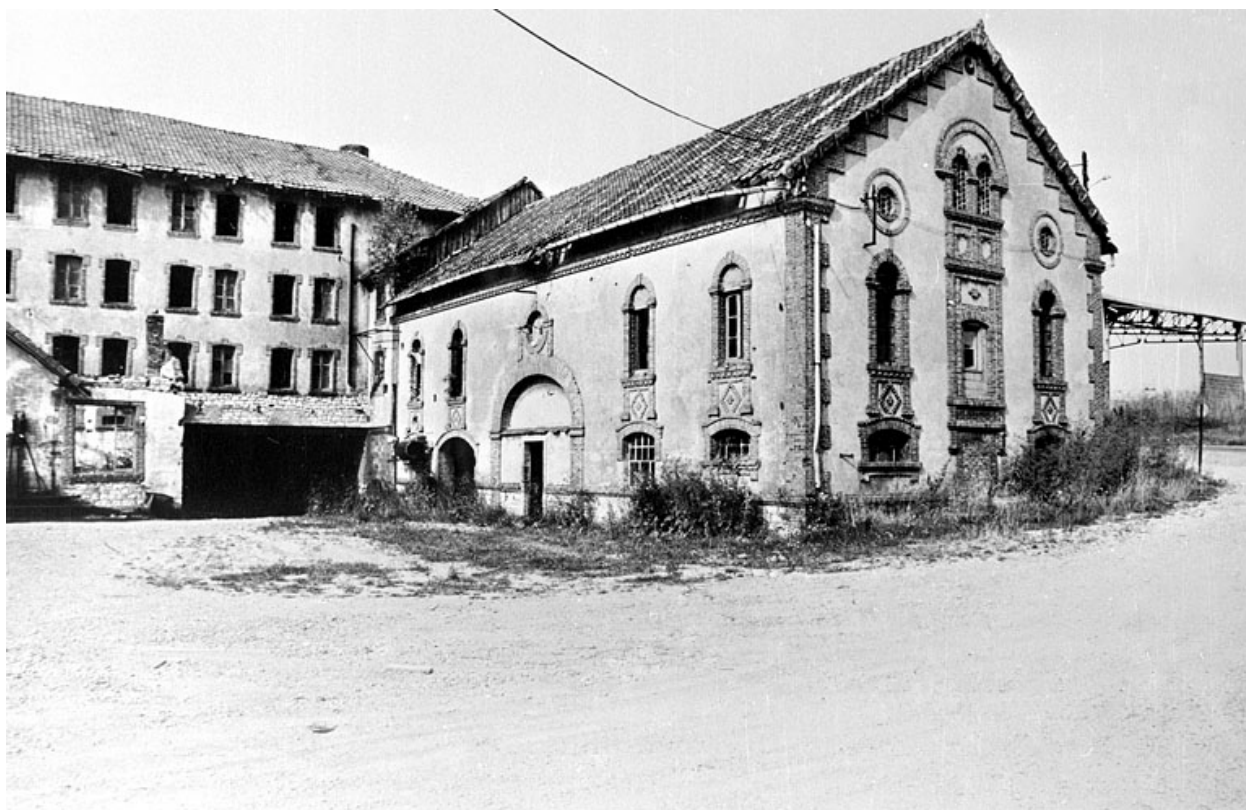
Briqueterie (?) vers 1980.  
 Phot. Jérôme Mongreville  
 IVR43\_20019000195X

Briqueterie (?) vers 1980.

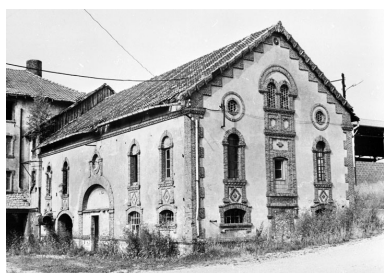
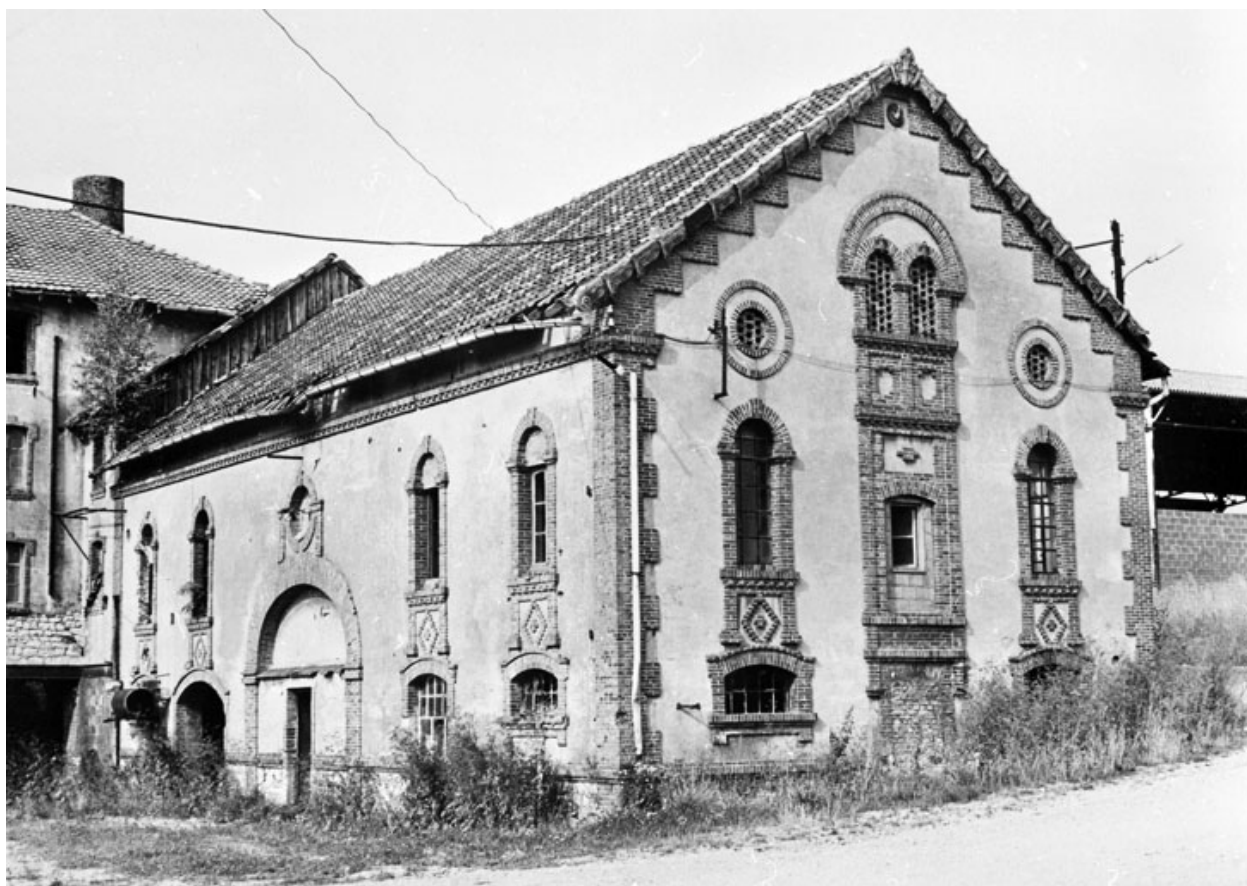
Briqueterie (?) vue de trois quarts vers 1980.  
 Phot. Jérôme Mongreville  
 IVR43\_20019000146X

Briqueterie (?) vue de trois quarts vers 1980.

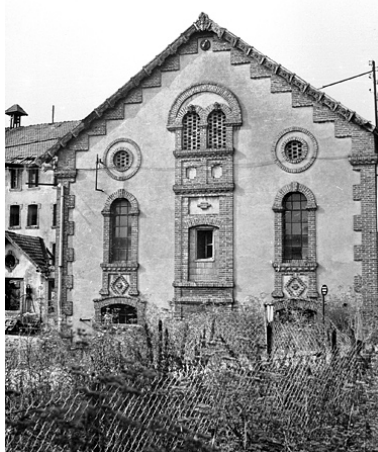
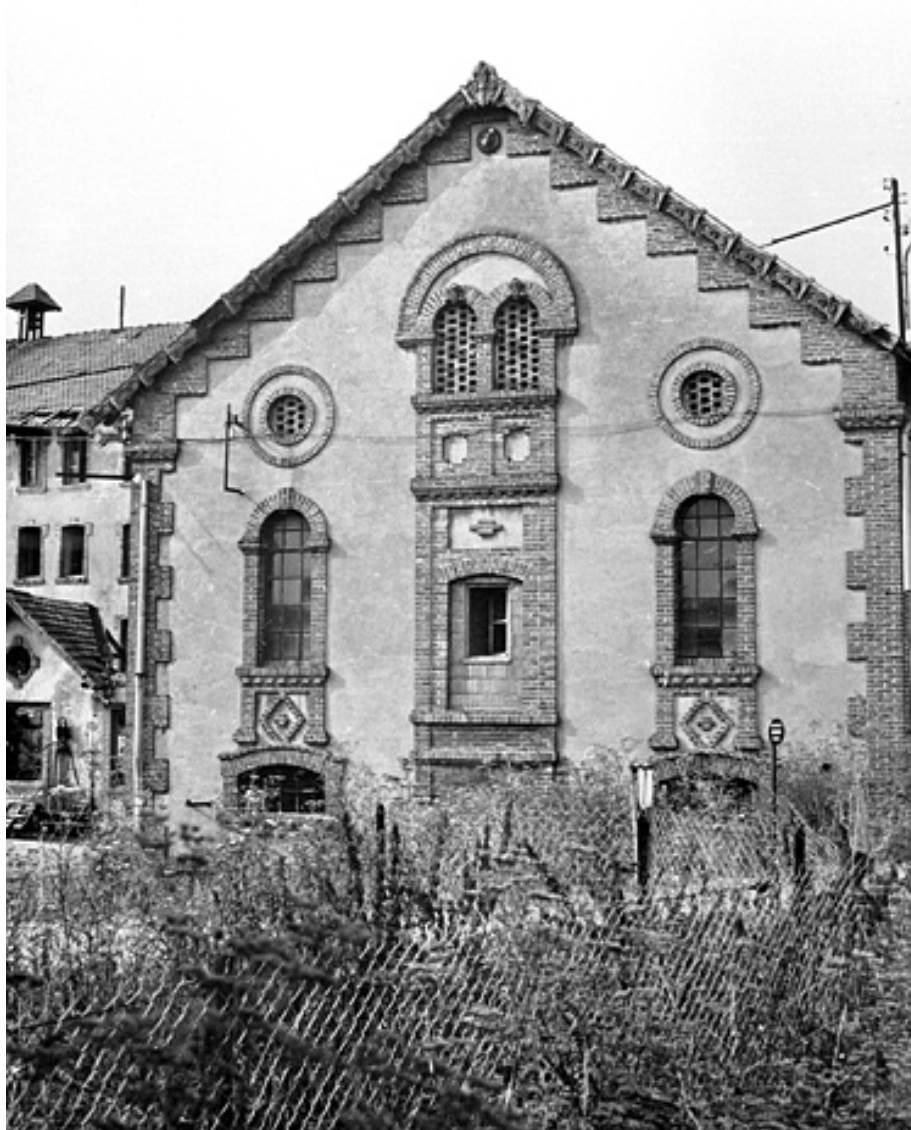
Mur-pignon de la briqueterie (?) vers 1980.  
 Phot. Jérôme Mongreville  
 IVR43\_20019000108X

Mur-pignon de la briqueterie (?) vers 1980.

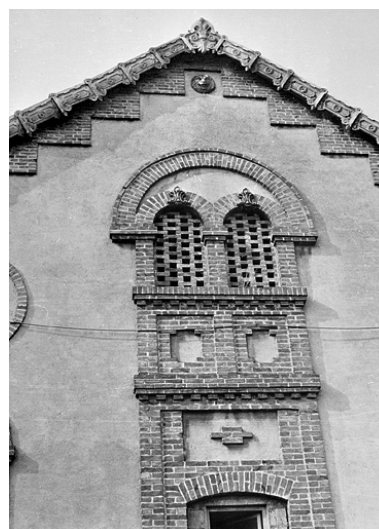
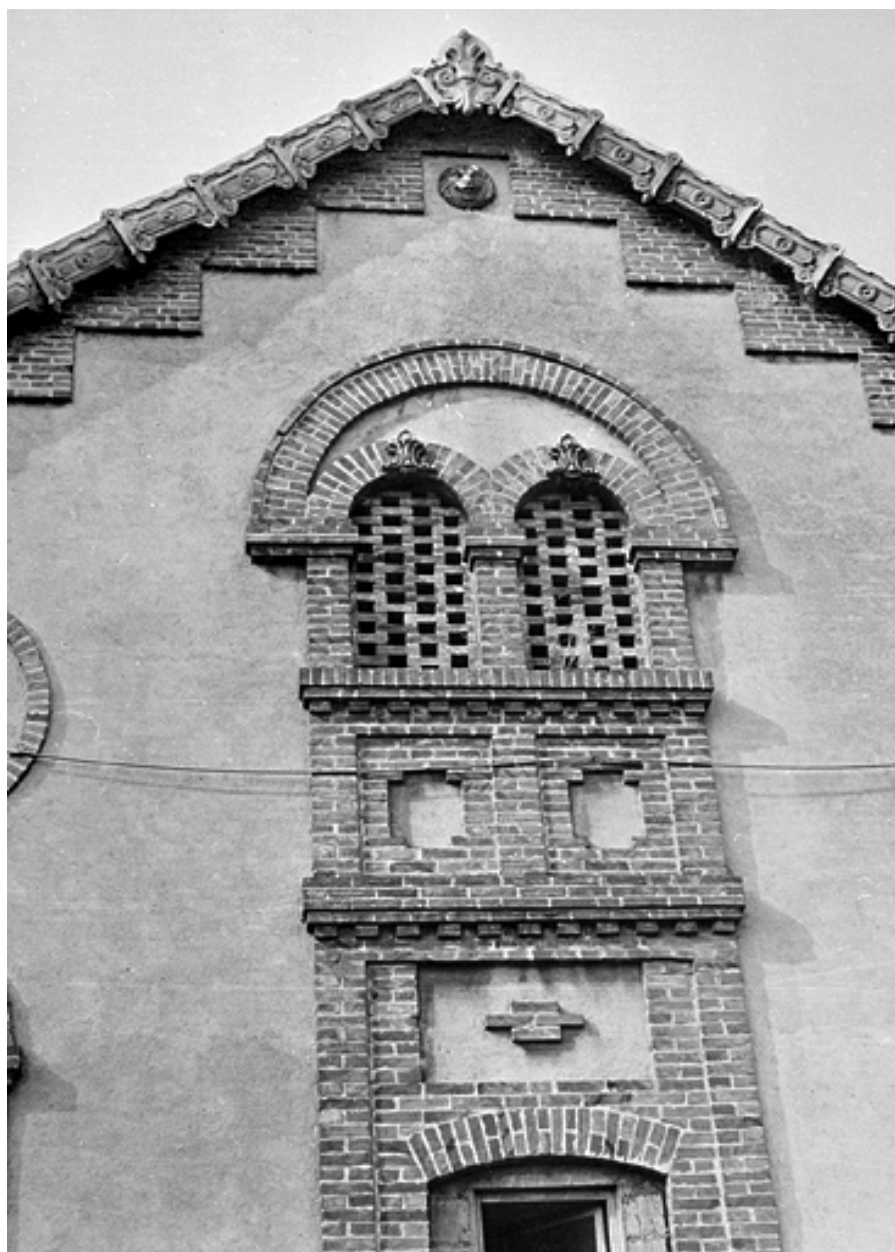
Détail du pignon de la briqueterie (?) vers 1980.  
 Phot. Jérôme Mongreville  
 IVR43\_20019000102X

Détail du pignon de la briqueterie (?) vers 1980.

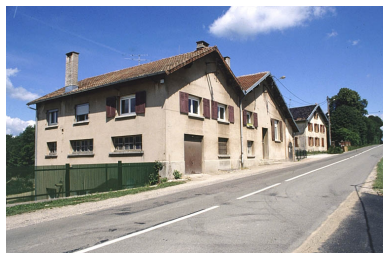
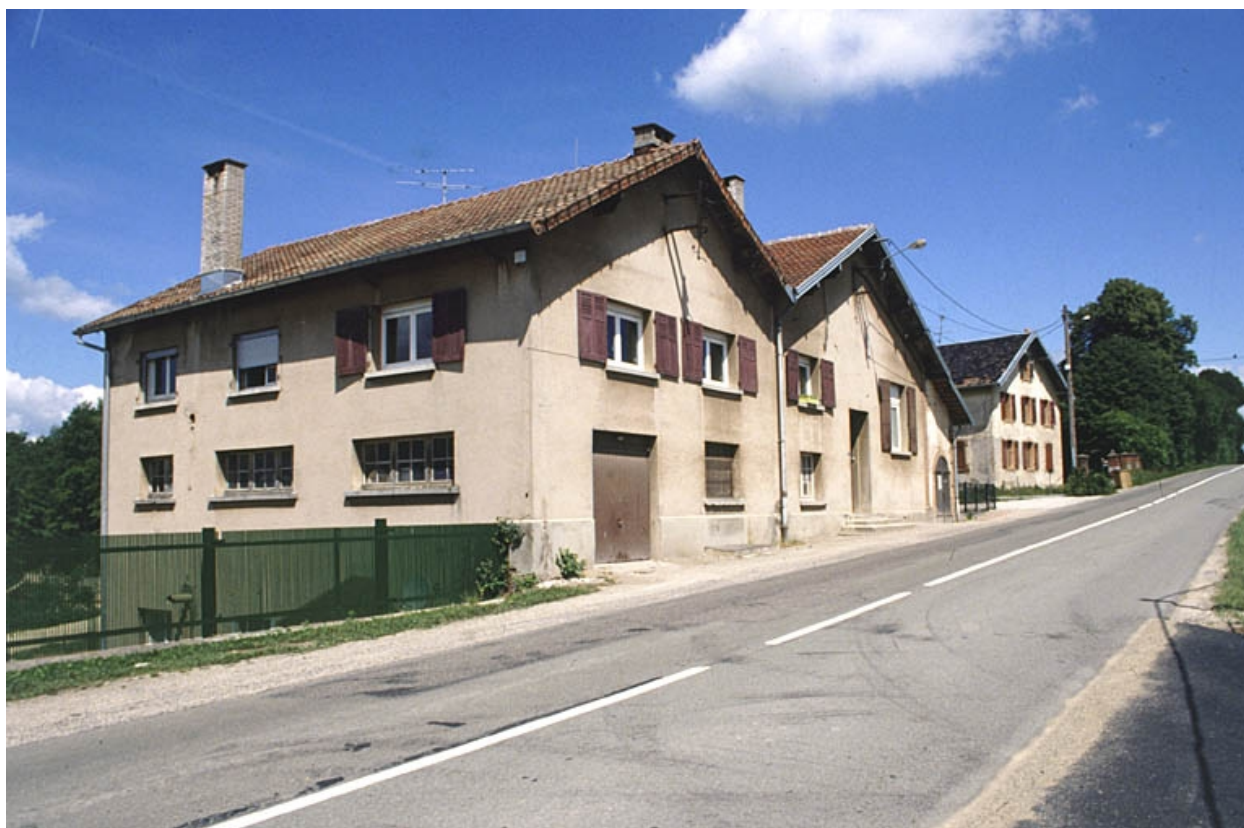
Chaudière et salle des machines, et logement.  
 Phot. Yves Sancey  
 IVR43\_20009000401ZA

Chaufferie et salle des machines, et logement.

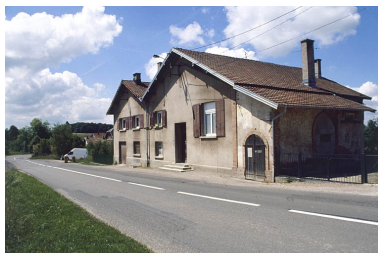
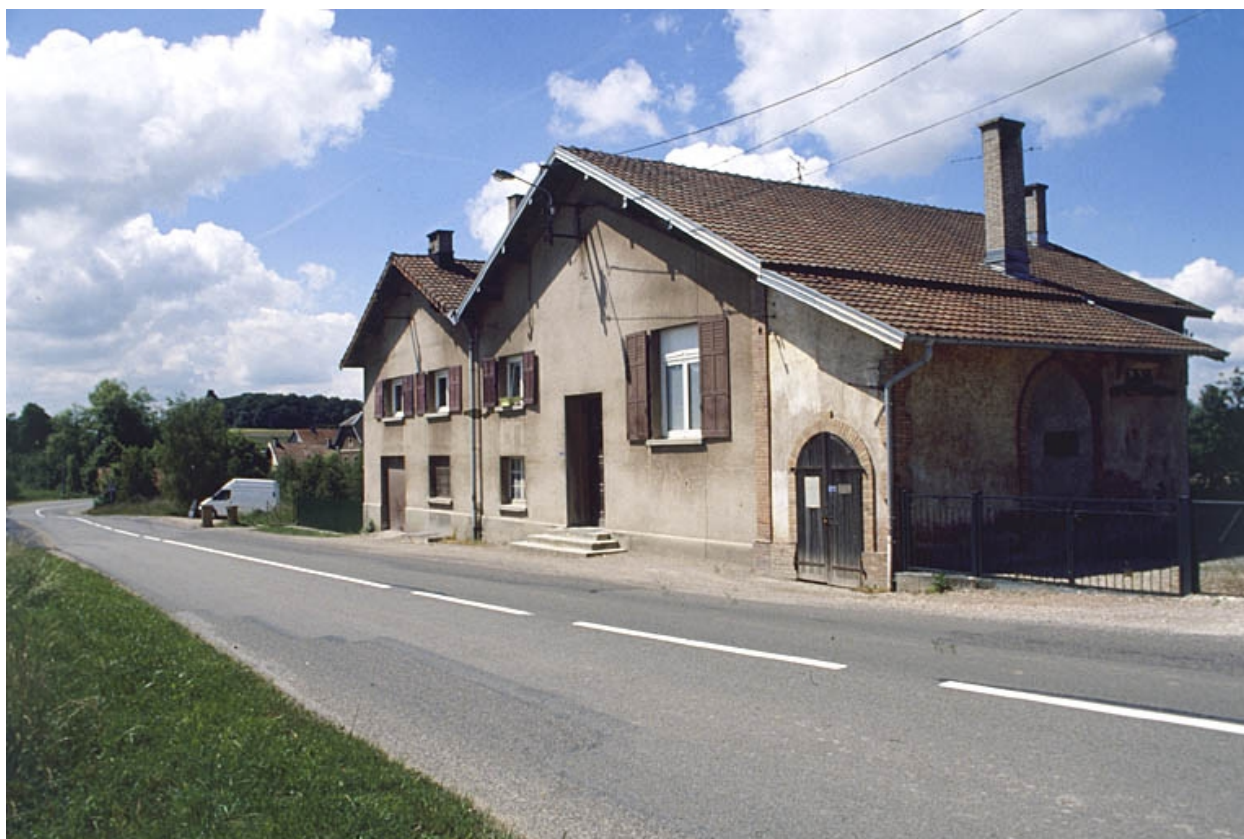
Chaudière et salle des machines depuis le nord.  
 Phot. Yves Sancey  
 IVR43\_20009000403ZA

Chaufferie et salle des machines depuis le nord.

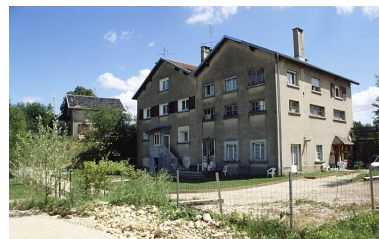
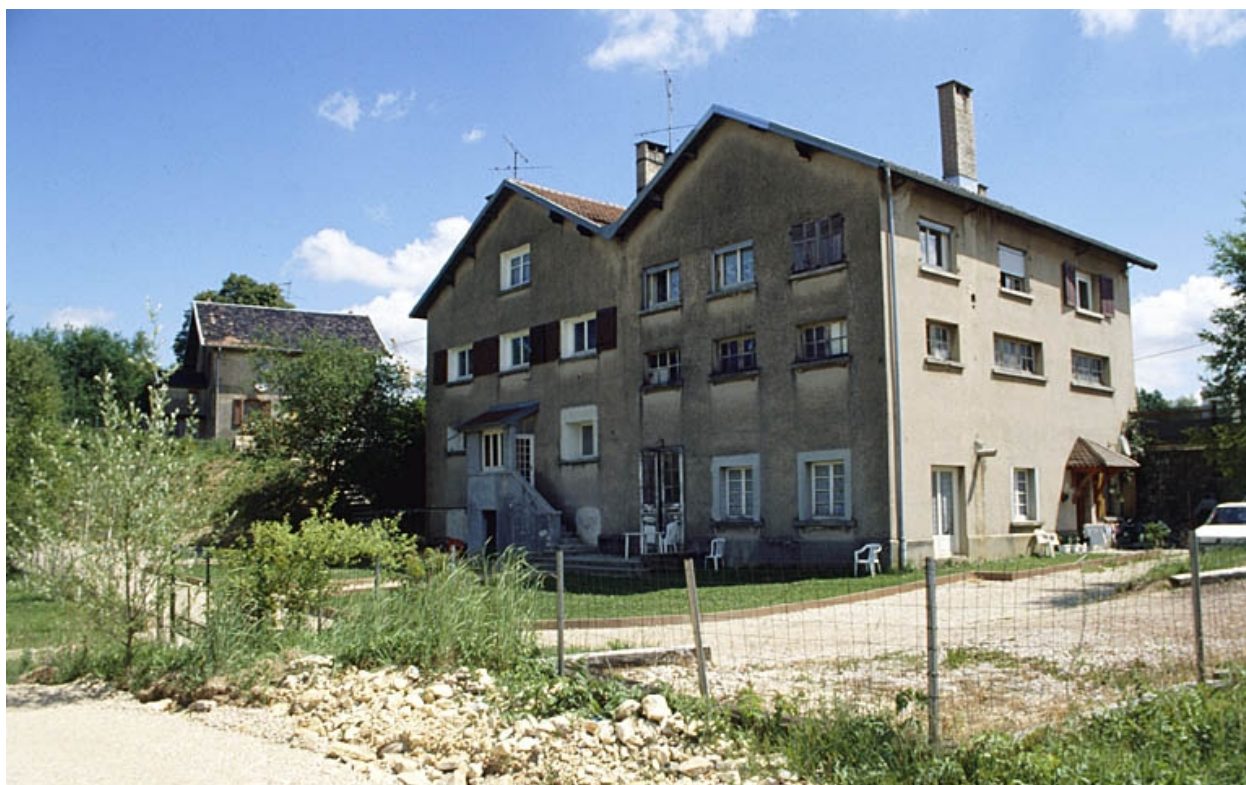
Façade postérieure de la chaudière et salle des machines.  
 Phot. Yves Sancey  
 IVR43\_20009000405ZA

Façade postérieure de la chaufferie et salle des machines.

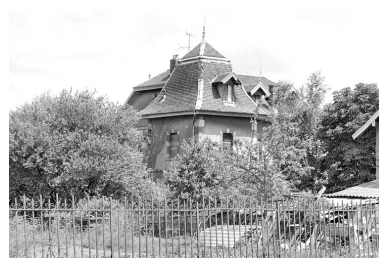
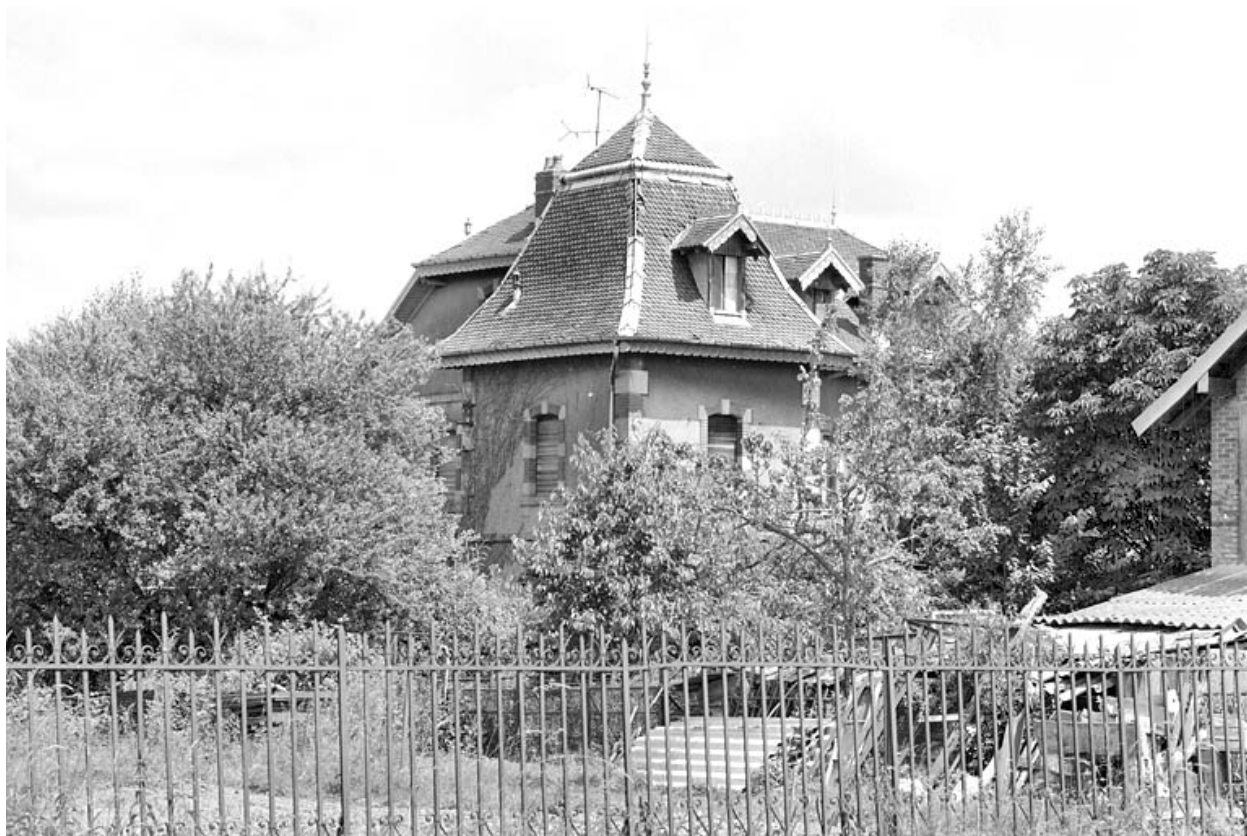
Toitures du logement patronal.  
 Phot. Yves Sancey  
 IVR43\_20009000411X

Toitures du logement patronal.

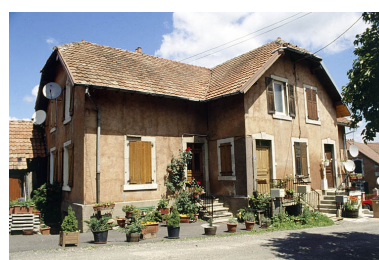
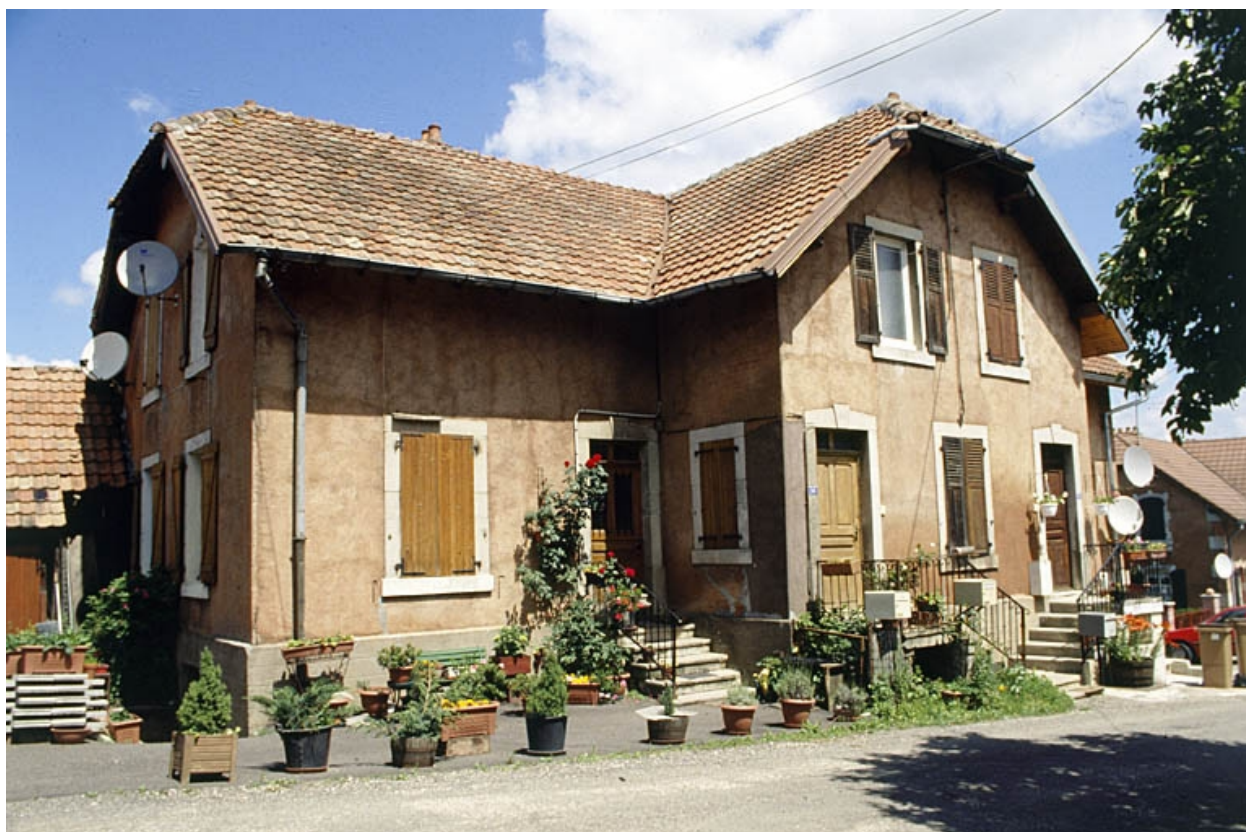
Site industriel desservi par embranchement ferroviaire (désaffecté). Les sept maisons d'ouvriers (logements doubles et à quatre logements) ont chacune un étage de soubassement en pierre de taille, un rez-de-chaussée surélevé, un étage en surcroît en moellon de calcaire ou brique (?) et enduit, couvertes d'un toit à longs pans, demi-croupe et tuile mécanique. Le logement d'ouvriers daté 1903 possède un sous-sol, un rez-de-chaussée surélevé et un étage carré. Le logement patronal (ou de contremaître) a un rez-de-chaussée surélevé, un étage carré, un étage de comble, avec un toit à longs pans et demi-croupe couvert de tuile mécanique, et un toit brisé en pavillon couvert d'ardoise.

Maison ouvrière à 4 logements (1921).  
 Phot. Yves Sancey  
 IVR43\_20009000419ZA

Maison ouvrière à 4 logements (1921).

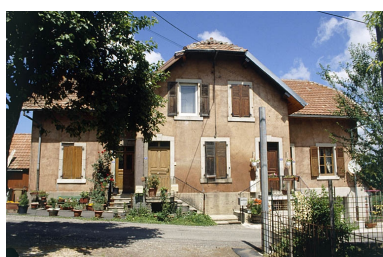
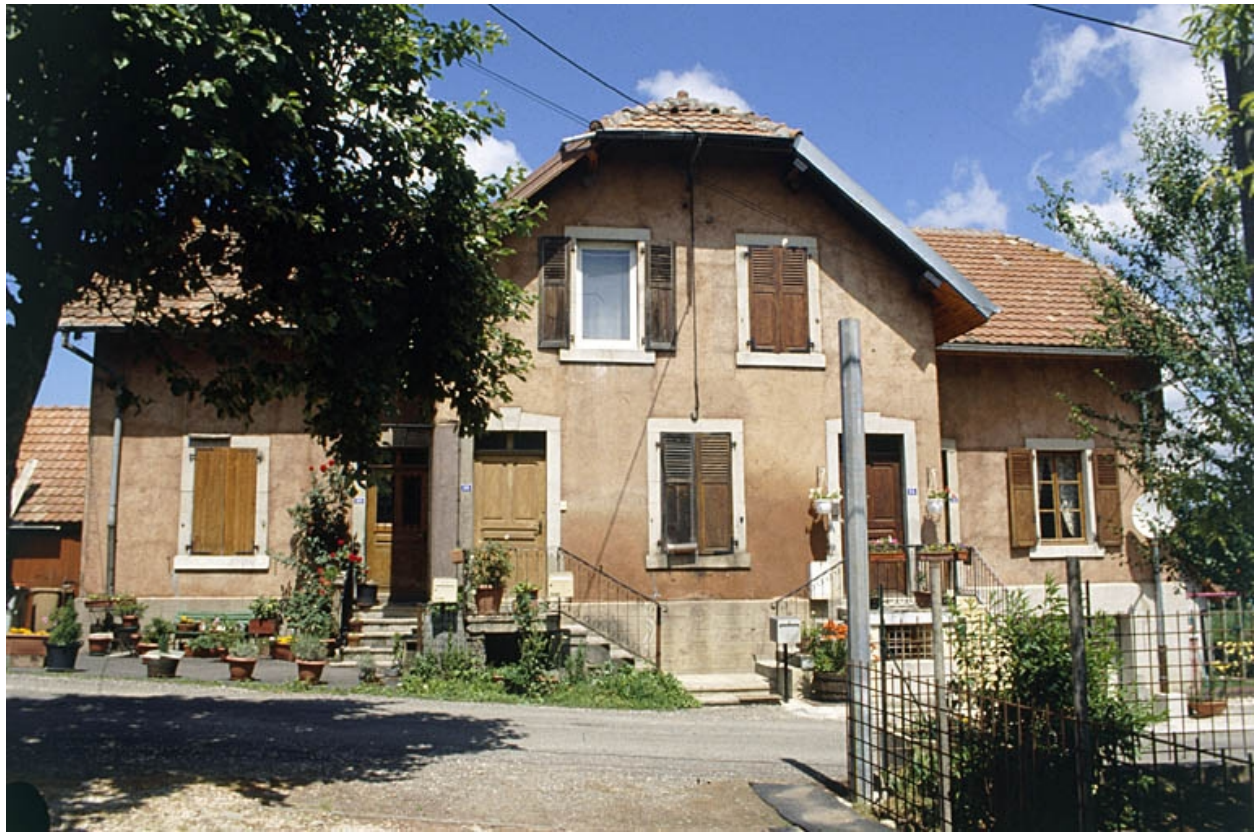
Façade d'une maison ouvrière à 4 logements.  
 Phot. Yves Sancey  
 IVR43\_20009000417ZA

Façade d'une maison ouvrière à 4 logements.

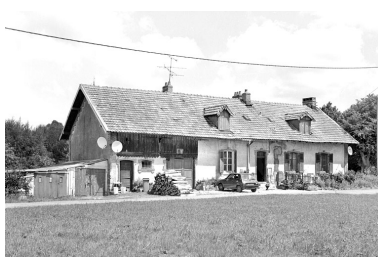
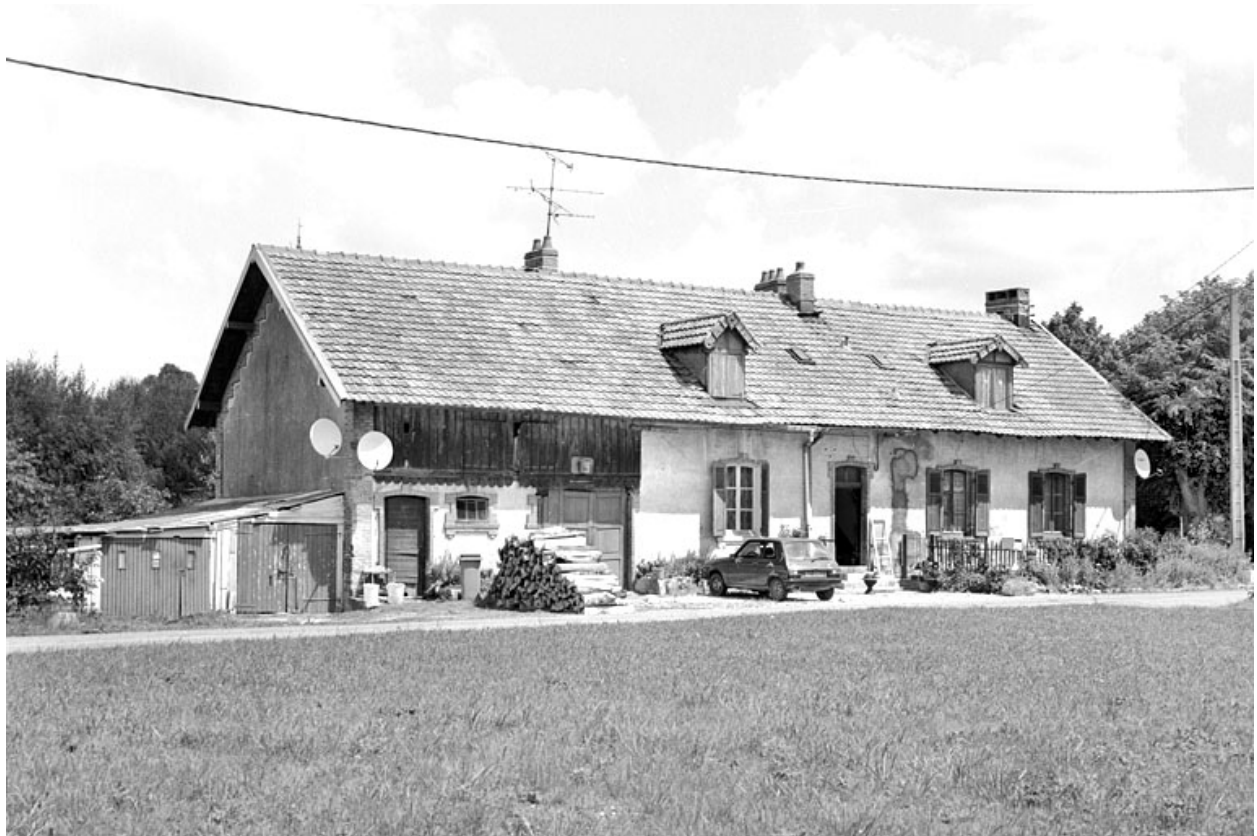
Maison ouvrière à 2 logements.  
 Phot. Yves Sancey  
 IVR43\_20009000412X

Maison ouvrière à 2 logements.

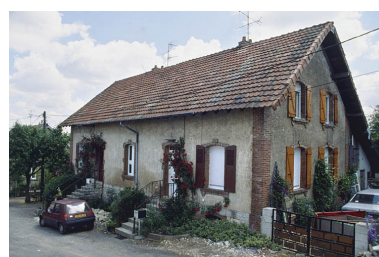
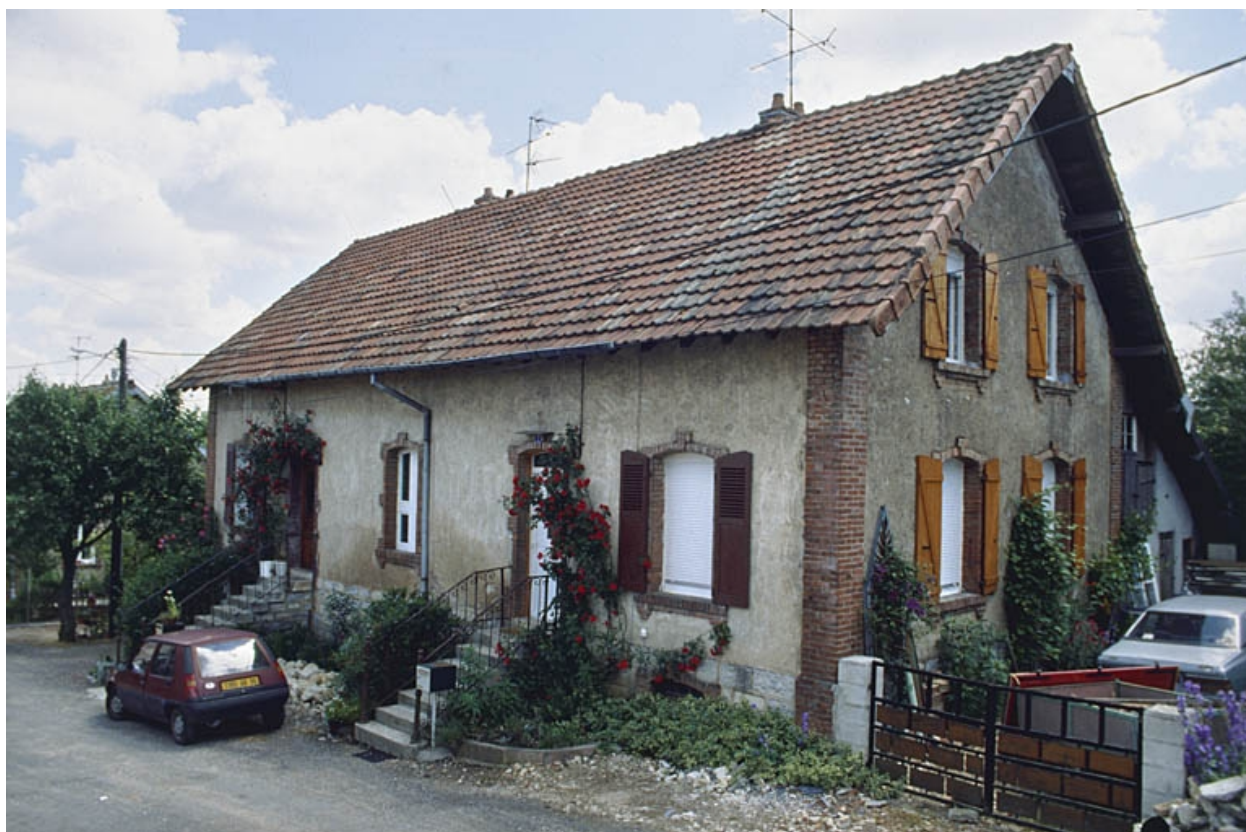
Maison ouvrière à 2 logements au n° 7 rue de la Tuilerie.  
 Phot. Yves Sancey  
 IVR43\_20009000421ZA

Maison ouvrière à 2 logements au n° 7 rue de la Tuilerie.
