Bourgogne-Franche-Comté, Territoire de Belfort  
Froidefontaine  
2 à 7 rue André Viellard

## **tuilerie et briqueterie Sombsthay, puis Viellard-Migeon et Cie, puis Sturm, actuellement logement**

Numéro de dossier : IA90000042  
Date de l'enquête initiale : 1999  
Date(s) de rédaction : 1999  
Cadre de l'étude : patrimoine industriel patrimoine industriel du Territoire de Belfort  
Degré d'étude : étudié

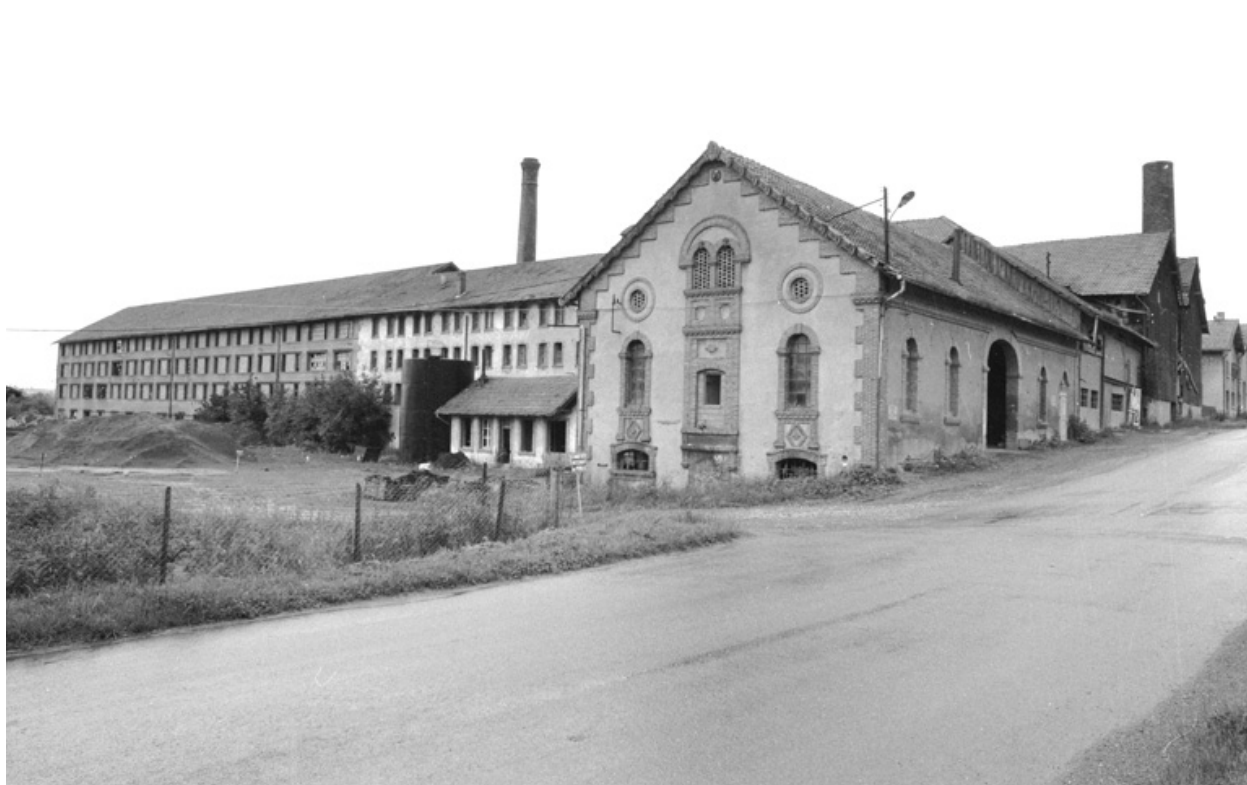
Ancienne et nouvelle tuilerie, et briqueterie (?) en 1980.SRI. Enquête régionale sur les bâtiments industriels (1979-1981).

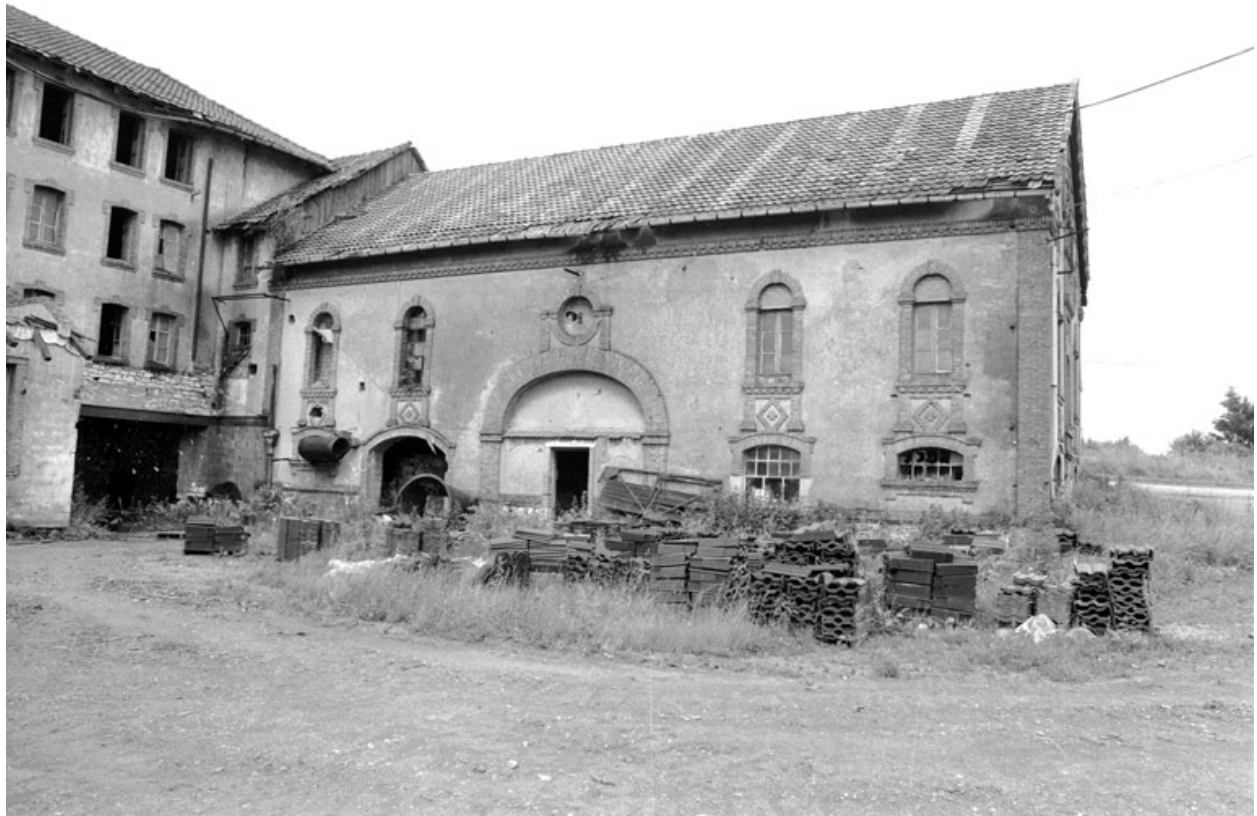
Briqueterie (?) en 1980.SRI. Enquête régionale sur les bâtiments industriels (1979-1981).
