Bourgogne-Franche-Comté, Haute-Saône  
Champtonnay  
la Vendue  
7 route de Besançon

## **tuilerie et briqueterie, actuellement logement et ferme**

Numéro de dossier : IA70000335  
Date de l'enquête initiale : 2008  
Date(s) de rédaction : 2008  
Cadre de l'étude : patrimoine industriel patrimoine industriel de la Haute-Saône  
Degré d'étude : étudié  
Référence du dossier Monument Historique : PA00125413

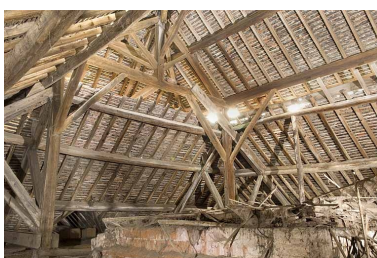
Bâtiment du four. Charpente de  
la croupe est. Vue de trois quarts.  
Phot. Jérôme Mongreville  
IVR43\_20097000144NUC2A

Bâtiment du four. Charpente de la croupe est. Vue de trois quarts.

Le bâtiment du four possède une charpente en sapin, avec toit à croupes et tuile plate, coiffée d'un large lanterneau débordant à l'aplomb du four. Ce dernier, construit extérieurement en moellon de calcaire, a son entrée aujourd'hui obturée par une citerne. Le séchoir possède une charpente en chêne et sapin, avec toit à longs pans et croupes, dont la couverture de tuile plate et mécanique aurait été reprise en 1961. Ces bâtiments, caractéristiques par leur hautes toitures dont les versants descendent presque au niveau du sol, communiquent par un passage couvert. Le logement, construit en moellon de calcaire enduit, comprend un étage carré, et est couvert d'un toit à longs pans en tuile plate. Le bâtiment en retour d'angle, abritant une étable et un fenil, est couvert d'un toit à demi-croupes, tuile plate et mécanique.

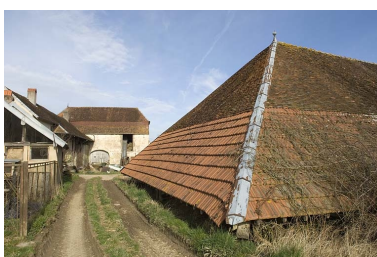
Croupe du séchoir.

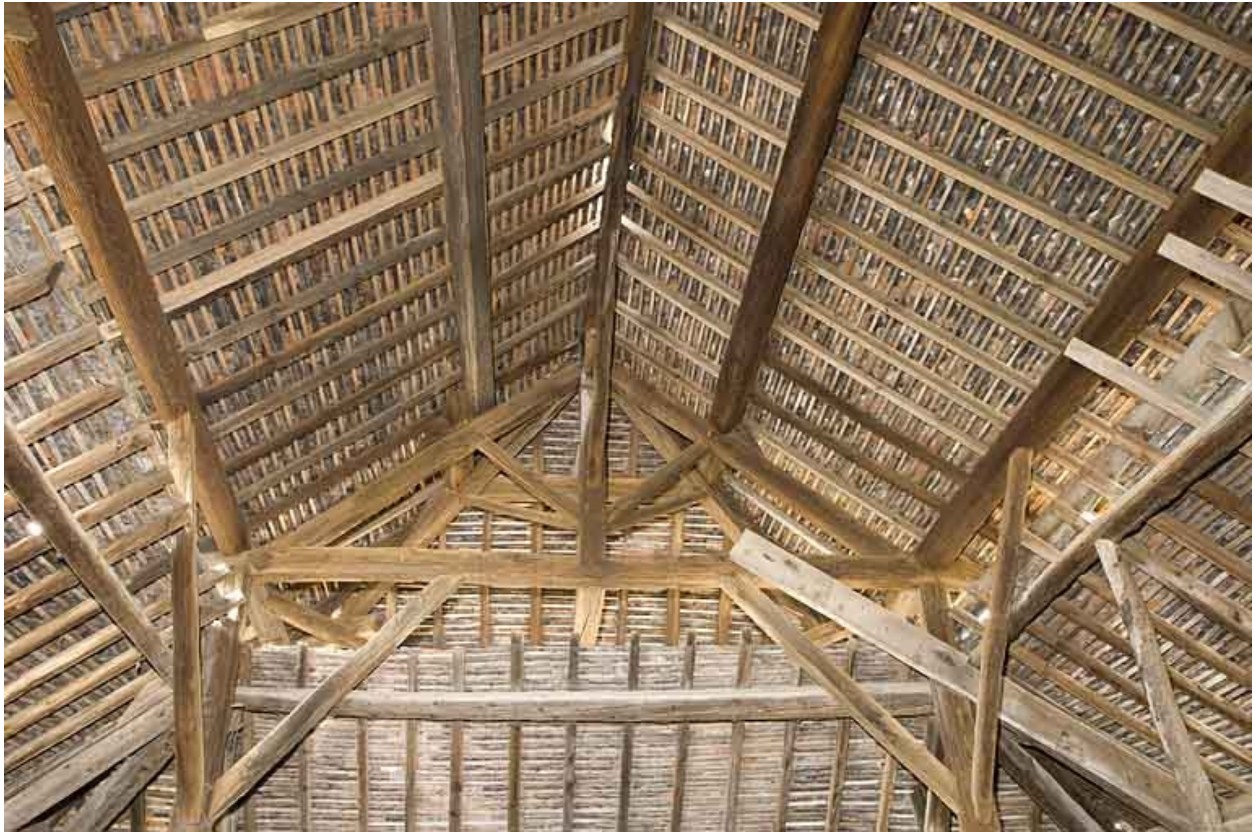
Bâtiment du four. Charpente  
de la croupe est. Vue de face.  
Phot. Jérôme Mongreville  
IVR43\_20097000145NUC2A

Bâtiment du four. Charpente de la croupe est. Vue de face.

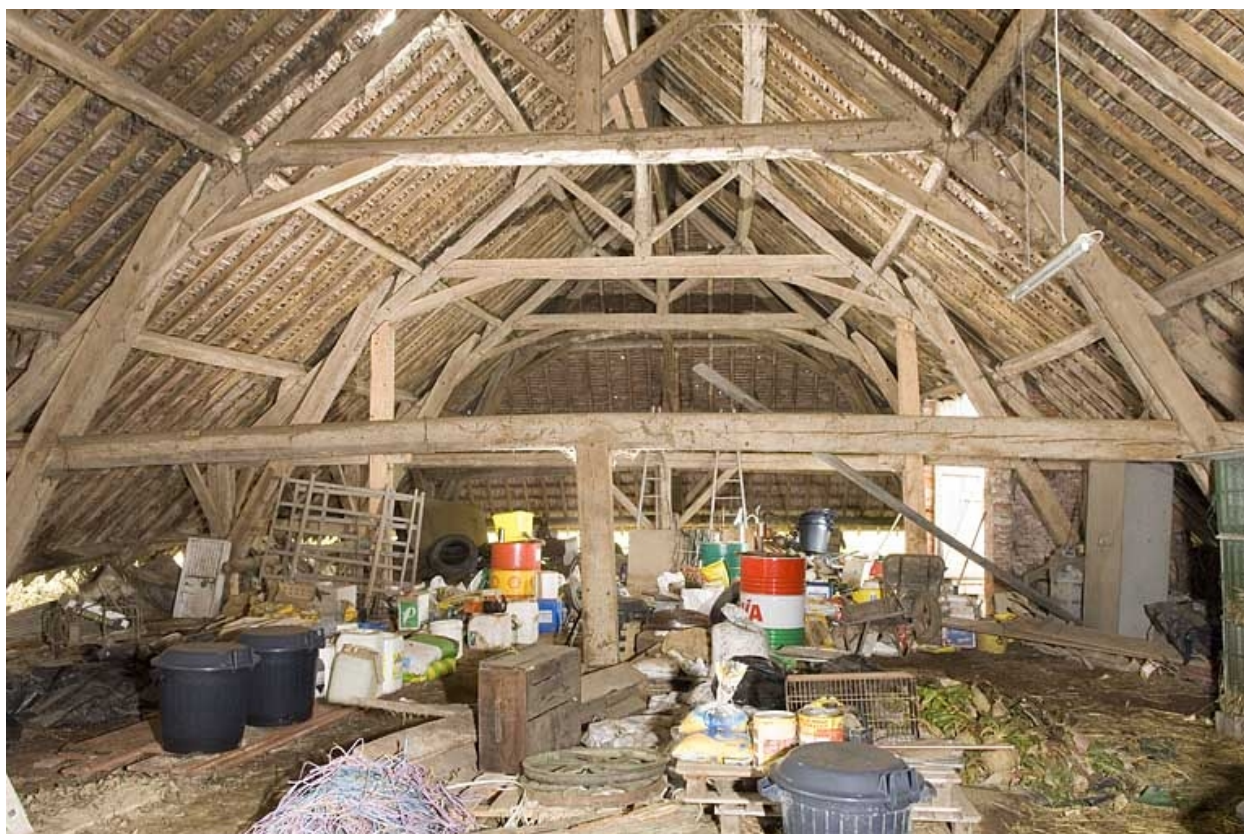
Séchoir. Partie sud de la charpente.
