Franche-Comté, Doubs
Besançon
îlot Ronchoux
15 rue Ronchoux

hôtel d'Eternoz

Numéro de dossier : IA25000233
Date de l'enquête initiale : 1996
Date(s) de rédaction : 2001
Cadre de l'étude : enquête thématique régionale demeures bisontines
Degré d'étude : étudié

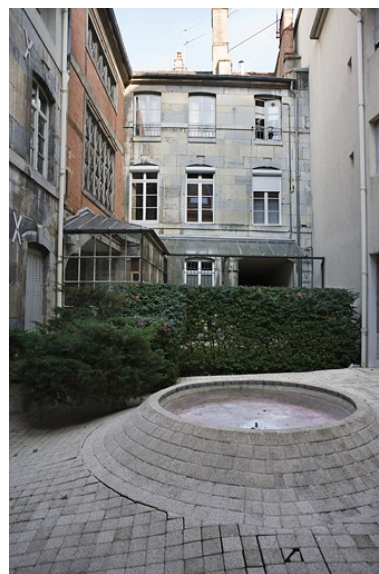
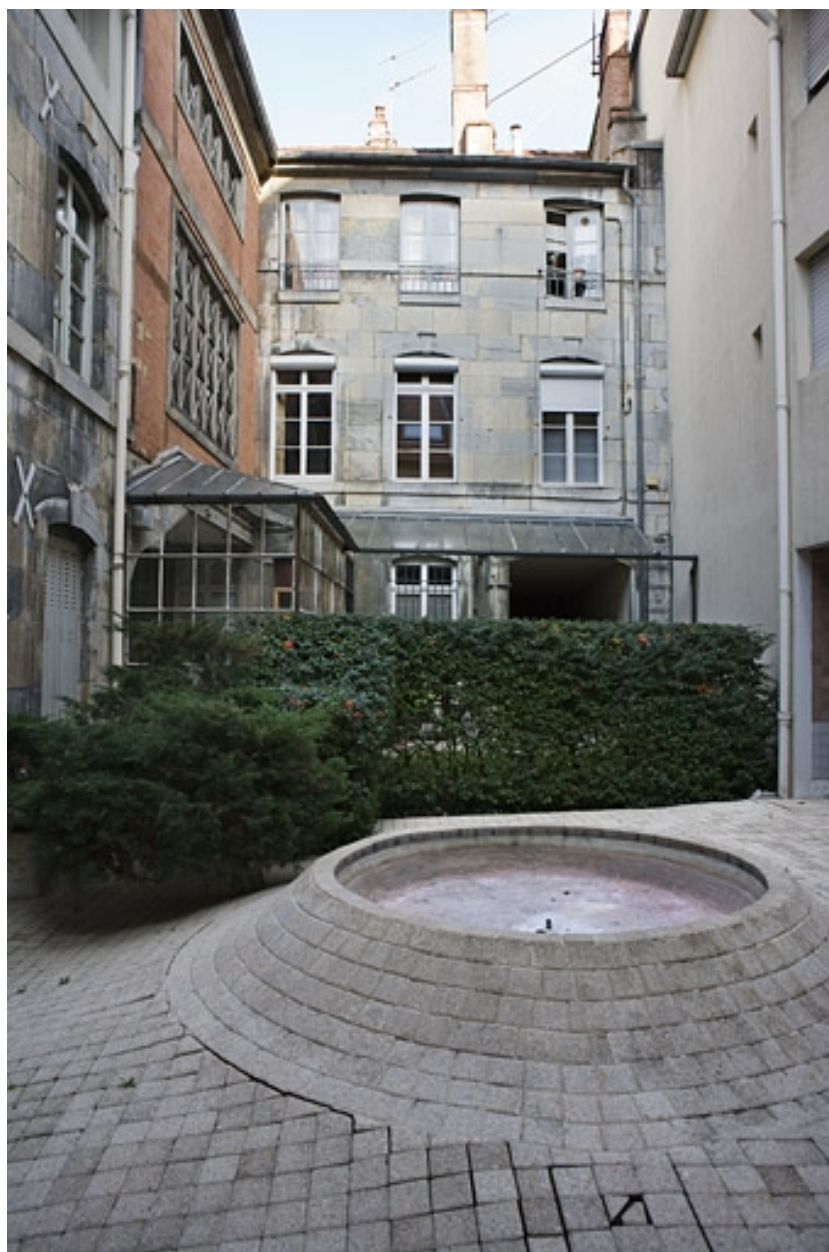
Vue d'ensemble des façades sur cour du logis principal, de face.

L'hôtel sur rue, avec entrée cochère latérale, un étage carré sur rue et un comble et deux étages carrés sur cour, est construit sur un sous-sol voûté en berceau. Le corps de bâtiment en L sur cour qui comprenait en fond de cour une remise et une écurie, et à droite les communs, sert actuellement de logis secondaire. L'ouverture de la cage d'escalier distribuant communs et logis a été fermée par une cloison en brique et une verrière en rez-de-chaussée.

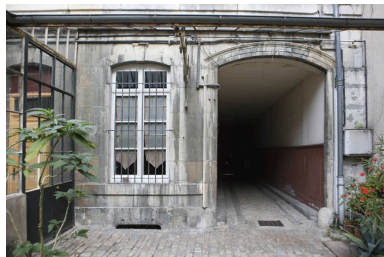
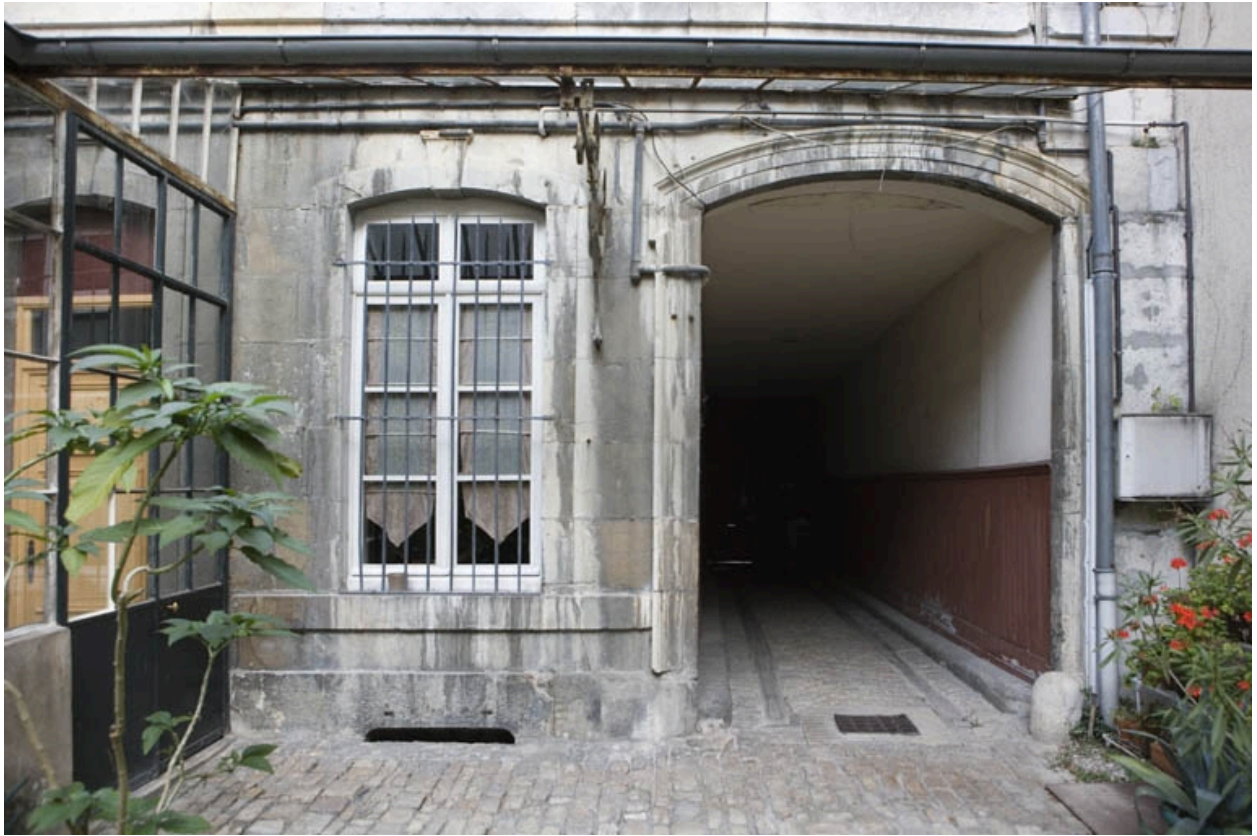
Détail du passage cocher, côté cour.
Phot. Yves Sancey
IVR43_20092501431NUC2A

L'hôtel constitue un bon exemple de petit hôtel urbain de la 1^{ère} moitié du 18^e siècle avec un escalier à cage ouverte distribuant aussi les communs en retour d'équerre sur cour. Le passage d'entrée pavé, avec bandes de roulage en bois, semble être d'origine.

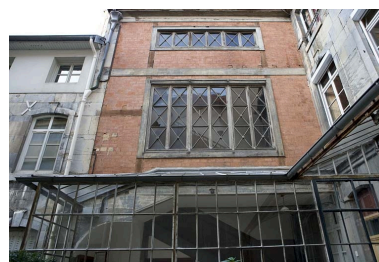
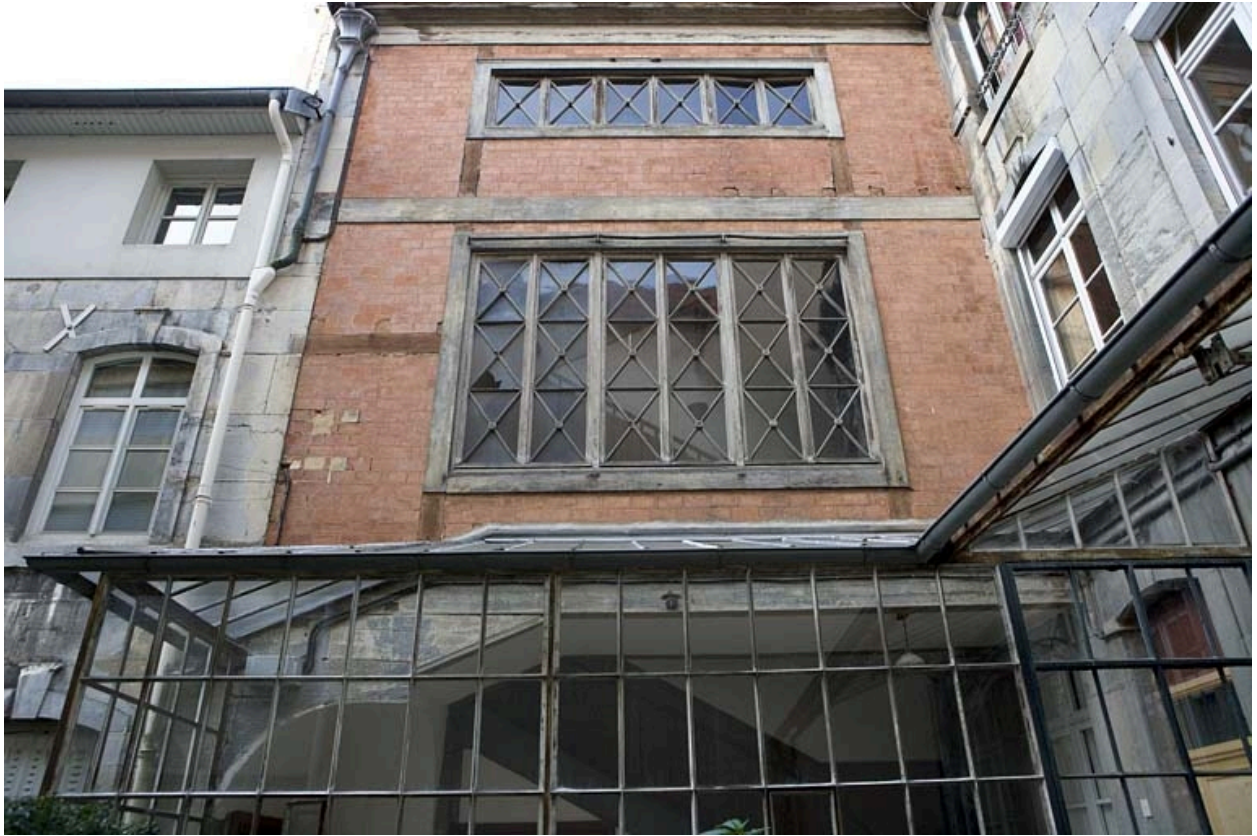
Détail de l'aile contenant
l'escalier principal.
Phot. Yves Sancey
IVR43_20092501434NUC2A

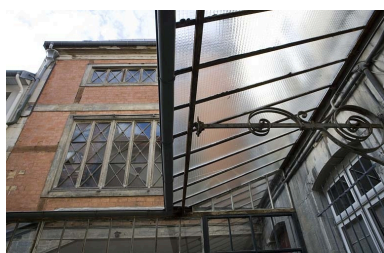
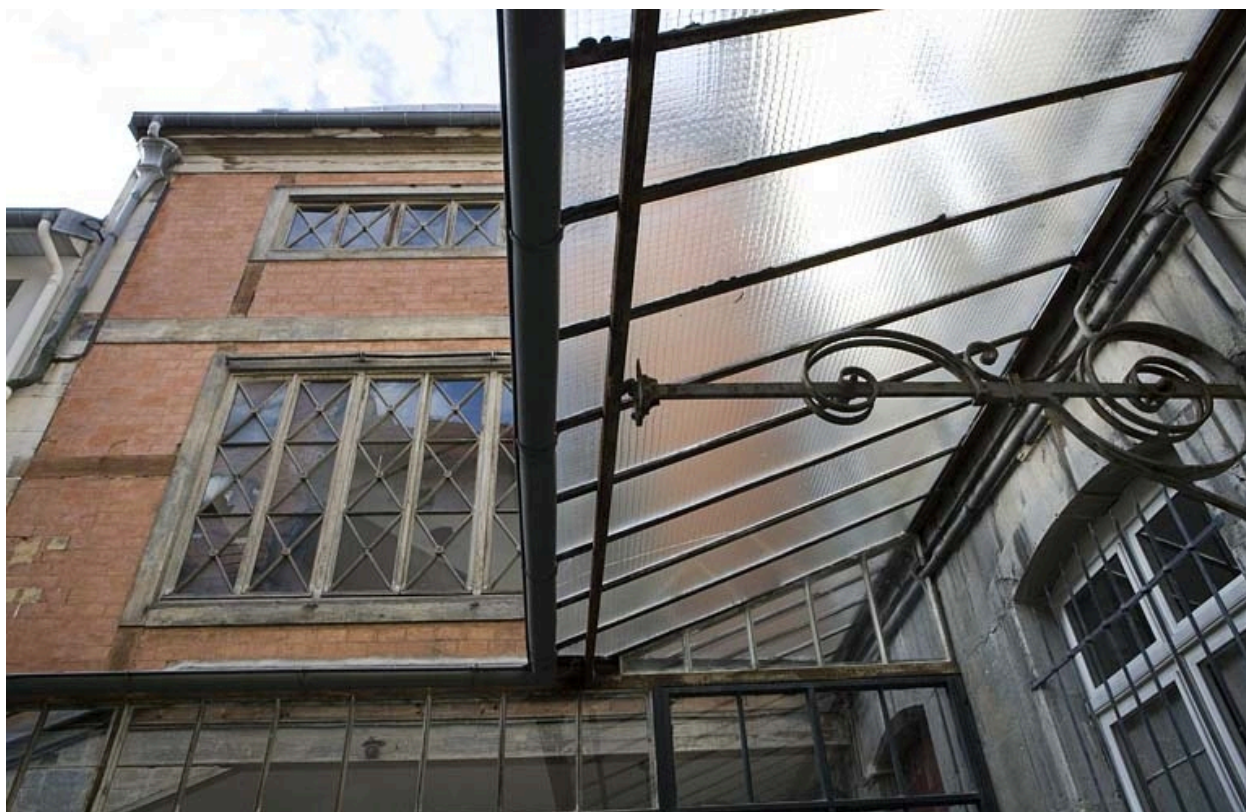
Détail de l'aile contenant l'escalier
et de l'auvent situé sur la façade
postérieure du logis principal.
Phot. Yves Sancey
IVR43_20092501435NUC2A

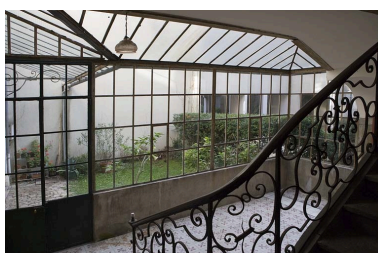
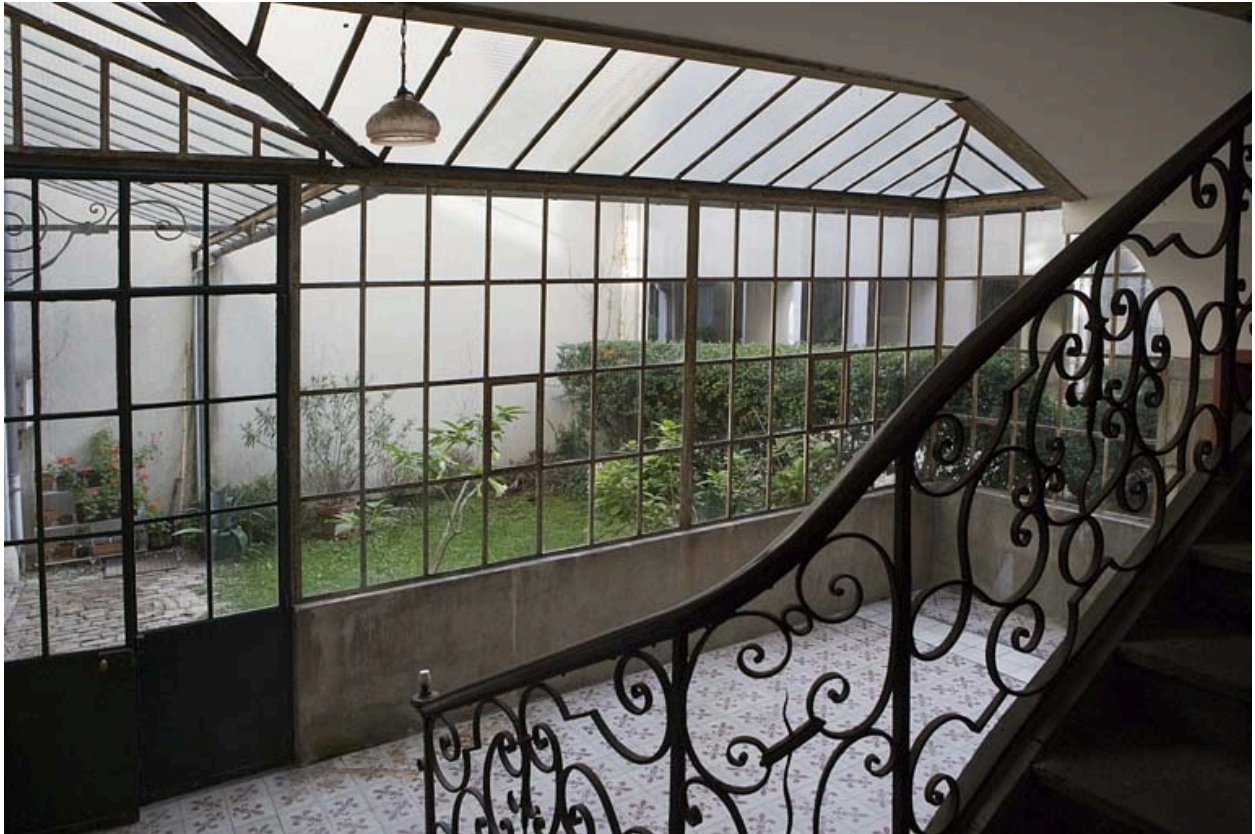
Vue intérieure de la verrière
protégeant le rez-de-
chaussée de la cage d'escalier.
Phot. Yves Sancey
IVR43_20092501437NUC2A

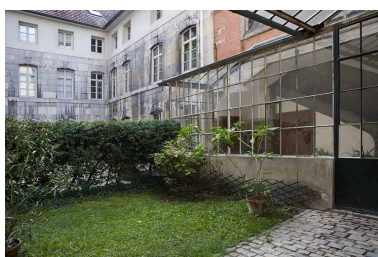
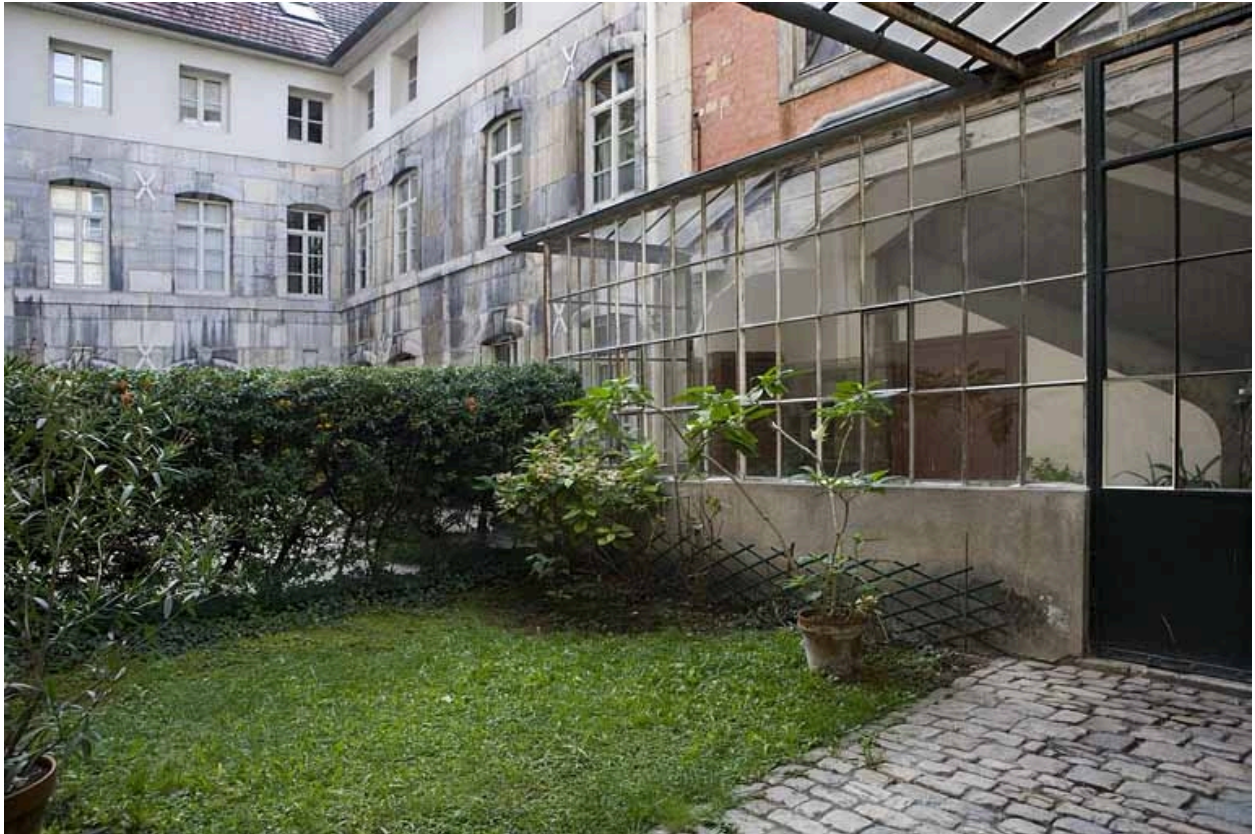
Vue d'ensemble des communs
depuis l'entrée de la cour.
Phot. Yves Sancey
IVR43_20092501439NUC2A

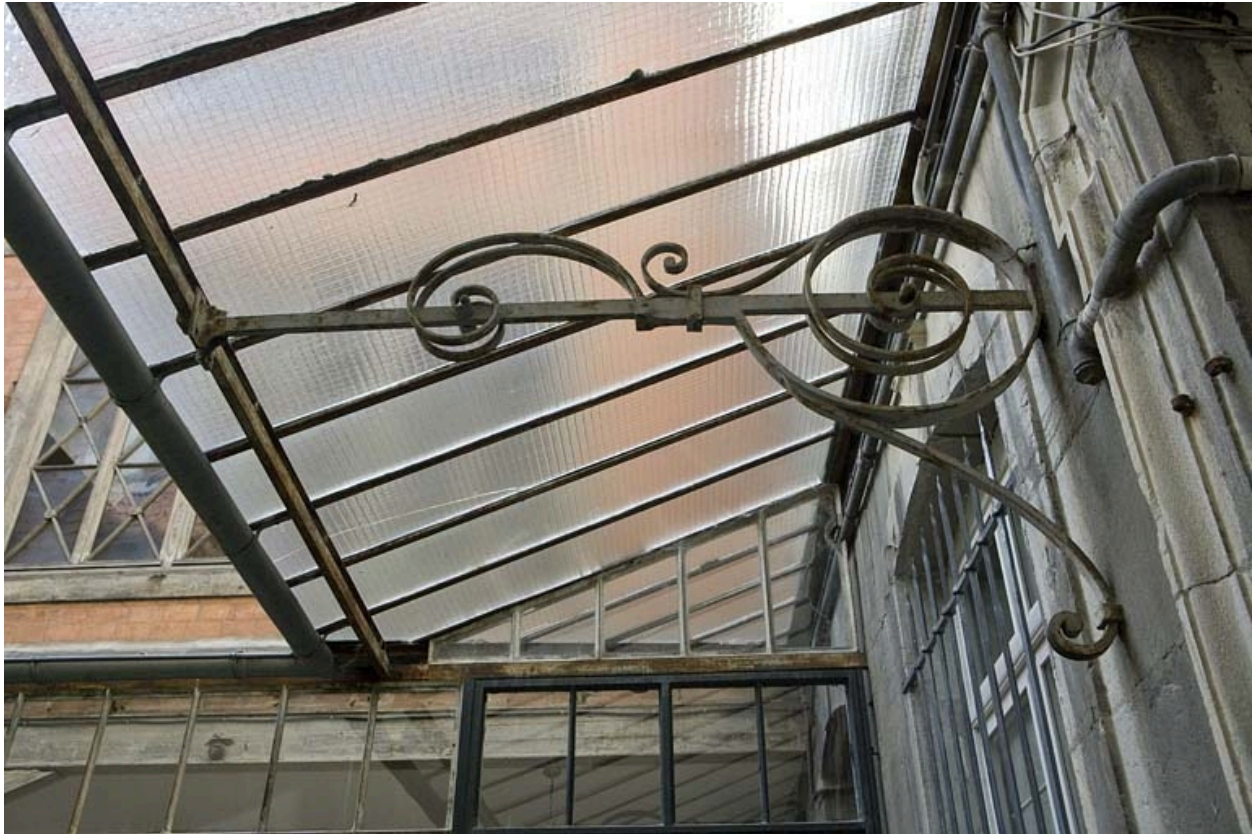
Détail de l'auvent situé sur la façade
postérieure du logis principal.
Phot. Yves Sancey
IVR43_20092501436NUC2A

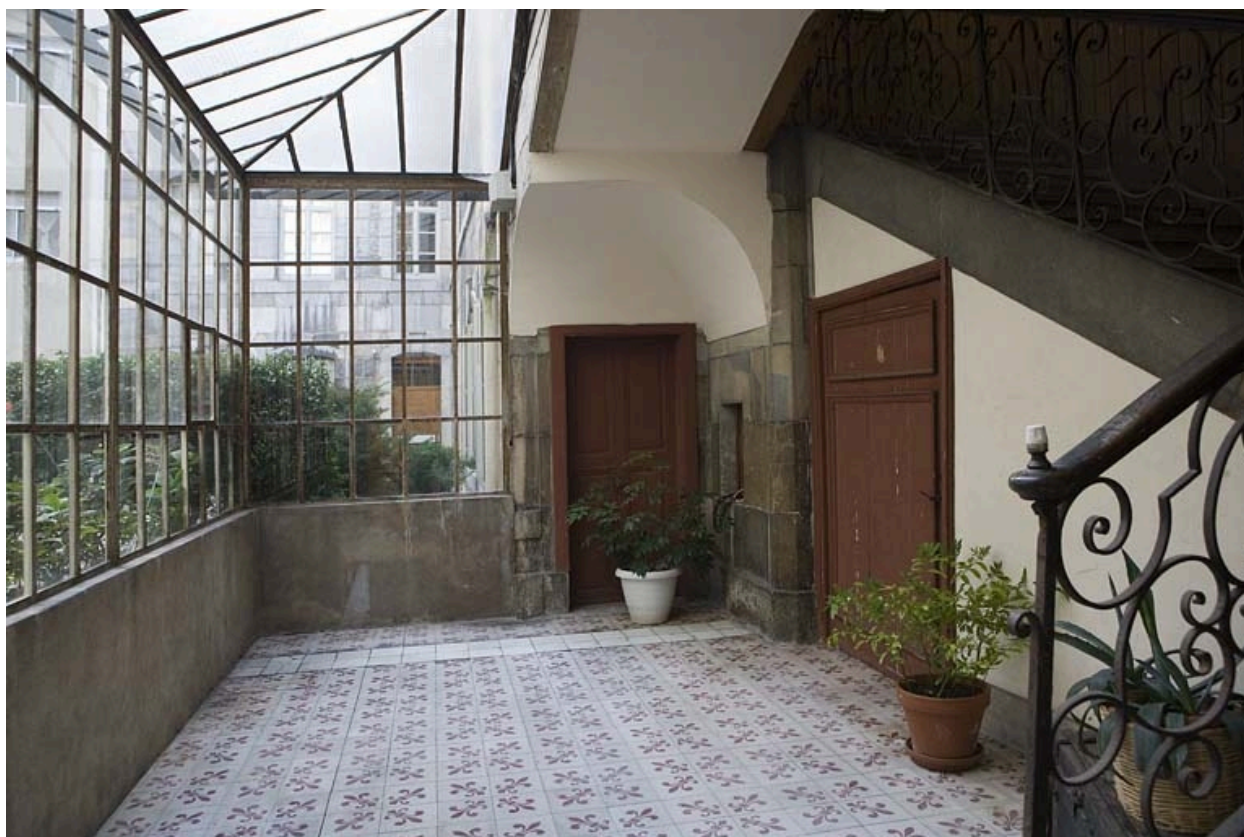
Vue intérieure de la verrière
protégeant le rez-de-chaussée de
la cage d'escalier, partie gauche.
Phot. Yves Sancey
IVR43_20092501438NUC2A
