Franche-Comté, Doubs Besançon îlot Ronchaux 15 rue Ronchaux

hôtel d'Eternoz

Numéro de dossier : IA25000233 Date de l'enquête initiale : 1996 Date(s) de rédaction : 2001

Cadre de l'étude : enquête thématique régionale demeures bisontines

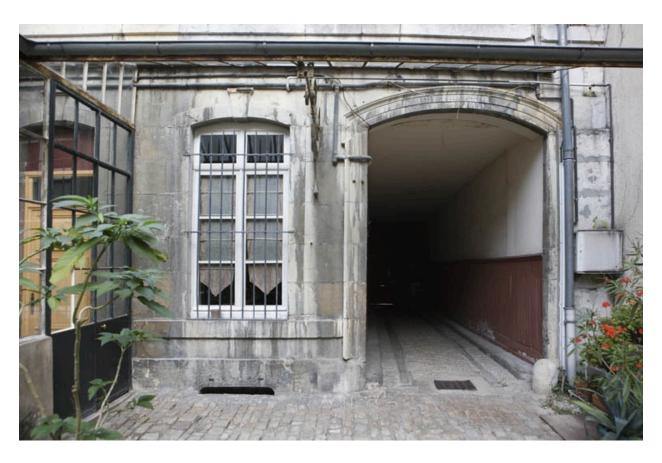
Détail du passage cocher, côté cour.

L'hôtel constitue un bon exemple de petit hôtel urbain de la 1ère moitié du 18e siècle avec un escalier à cage ouverte distribuant aussi les communs en retour d'équerre sur cour. Le passage d'entrée pavé, avec bandes de roulage en bois, semble être d'origine.

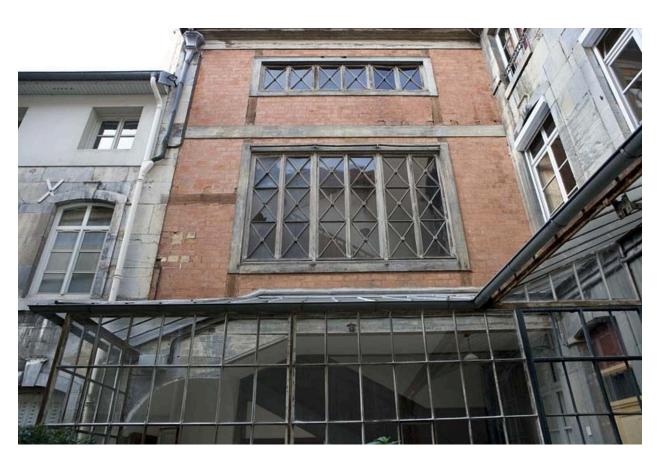
Détail de l'aile contenant l'escalier principal.

Escaliers : escalier de distribution extérieur : escalier tournant à retours avec jour, en maçonnerie, en charpente

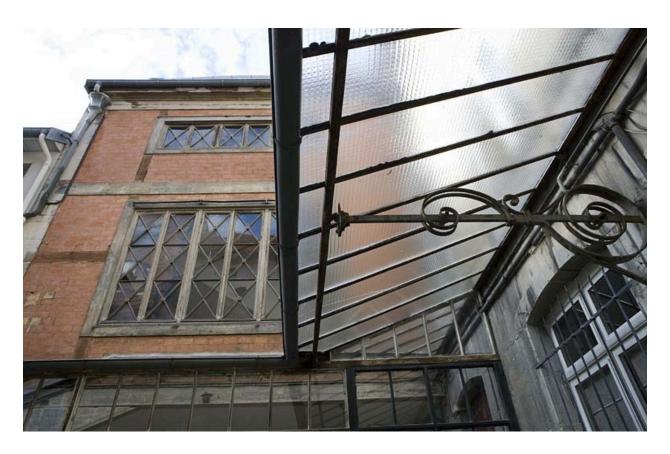
Détail de l'aile contenant l'escalier et de l'auvent situé sur la façade postérieure du logis principal.

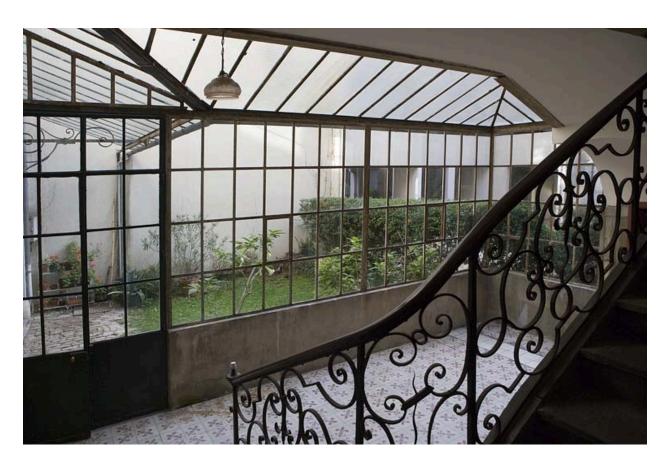
Vue intérieure de la verrière protégeant le rez-de-chaussée de la cage d'escalier.

L'hôtel sur rue, avec entrée cochère latérale, un étage carré sur rue et un comble et deux étages carrés sur cour, est construit sur un sous-sol voûté en berceau. Le corps de bâtiment en L sur cour qui comprenait en fond de cour une remise et une écurie, et à droite les communs, sert actuellement de logis secondaire. L'ouverture de la cage d'escalier distribuant communs et logis a été fermée par une cloison en brique et une verrière en rez-de-chaussée.

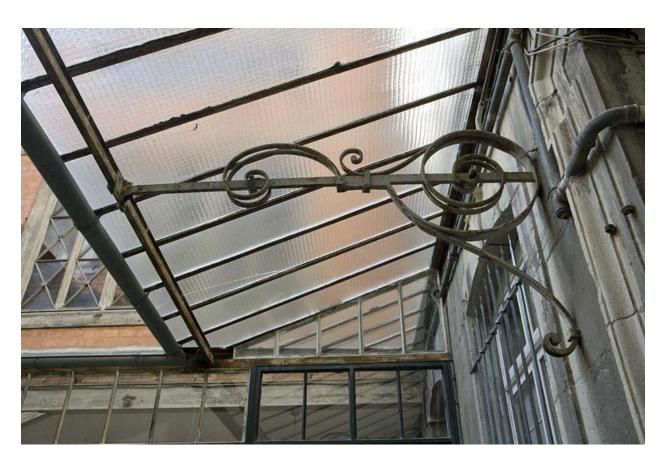
Détail de l'auvent situé sur la façade postérieure du logis principal.

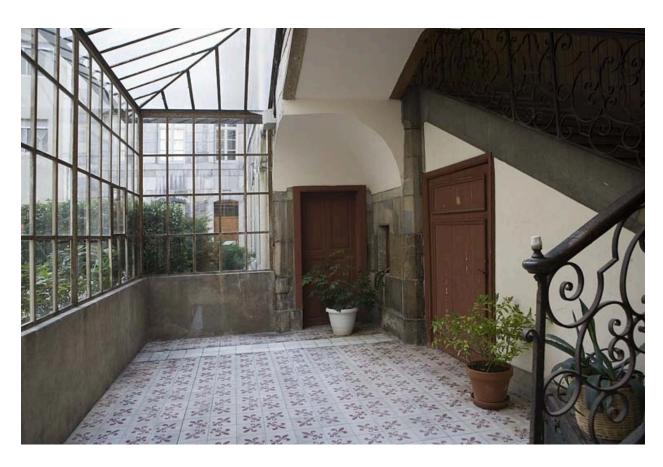
Vue intérieure de la verrière protégeant le rez-de-chaussée de la cage d'escalier, partie gauche.
