Franche-Comté, Haute-Saône  
Purgerot  
rue du Vaux

## fontaine-lavoir, rue du Vaux

Numéro de dossier : IA70000926  
Date de l'enquête initiale : 2017  
Date(s) de rédaction : 2018  
Cadre de l'étude : enquête thématique régionale val de Saône  
Degré d'étude : étudié  
Référence du dossier Monument Historique : PA00102313

Dénomination : lavoir, fontaine, abreuvoir

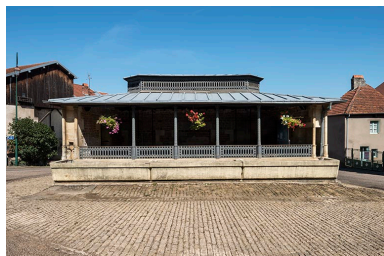
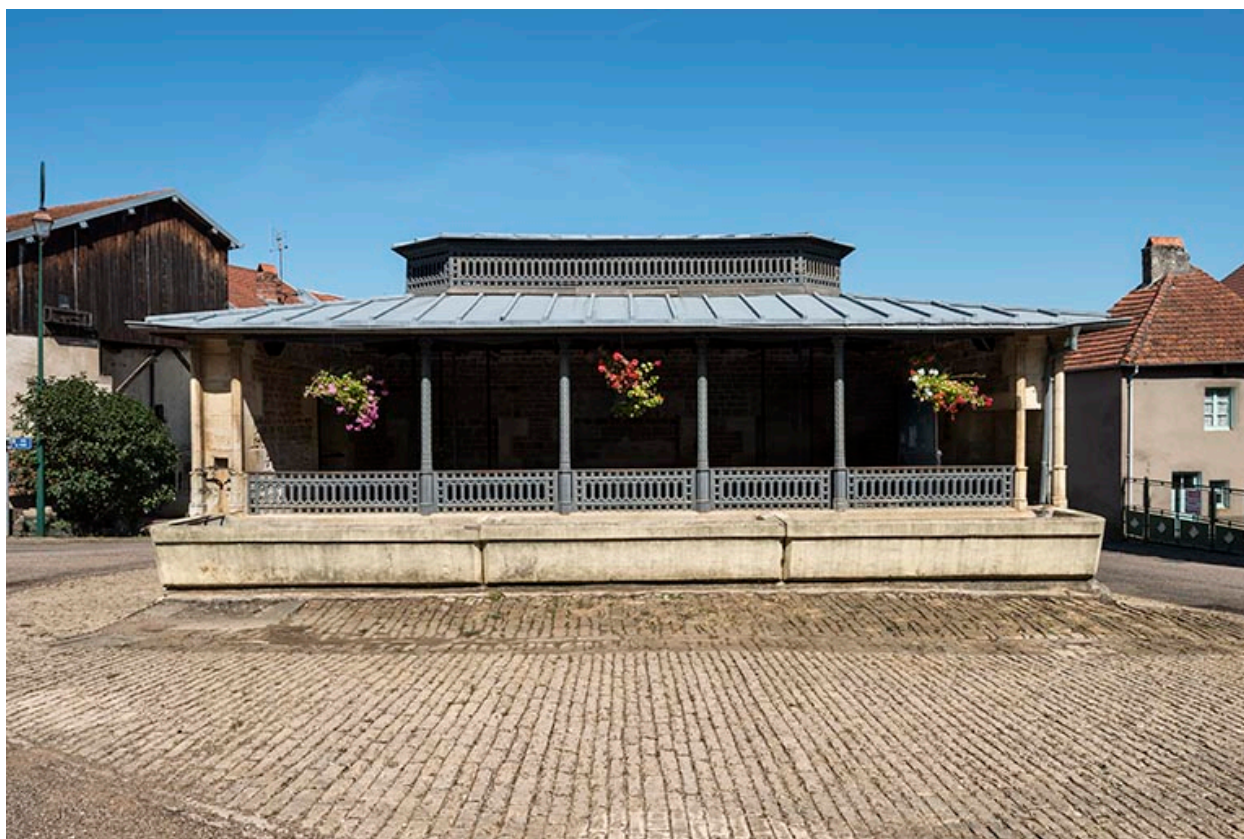
La façade antérieure de l'édifice.  
Phot. Jérôme Mongreville  
IVR43\_20177001318NUC4A

La façade antérieure de l'édifice.

Le lavoir se situe au centre de la place. Le sol est entièrement pavé autour de l'édifice. Les bassins et les trois murs du lavoir sont en pierre de taille. Le garde-corps, les colonnettes sur la façade ouverte sont en fonte ainsi que le lanterneau et son support. La couverture de l'édifice est en tôle galvanisée. Les abreuvoirs sont placés à l'extérieur. L'accès au lavoir s'effectue par des portes en fer situées sur les deux murs pignons.

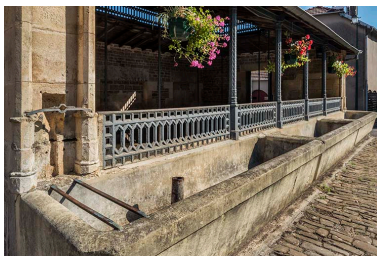
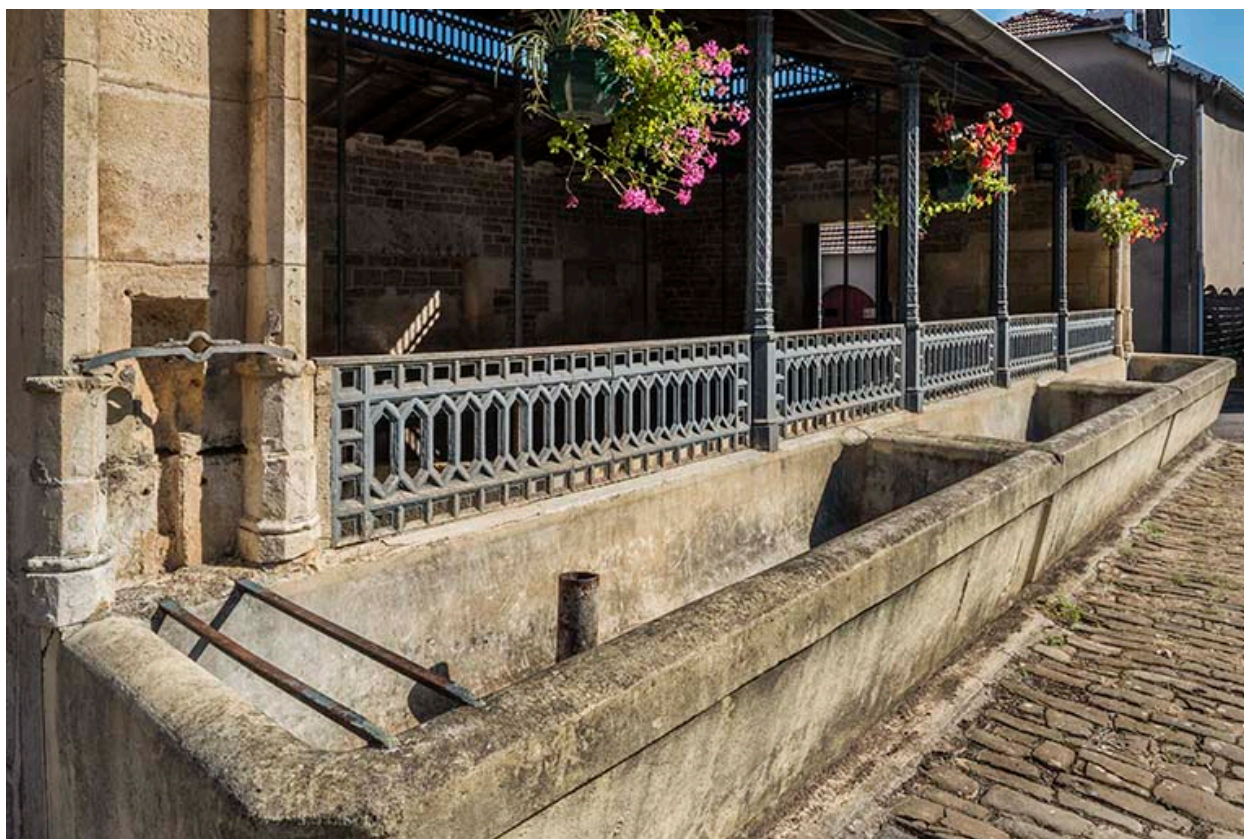
L'abreuvoir.  
Phot. Jérôme Mongreville  
IVR43\_20177001315NUC4A

L'abreuvoir.

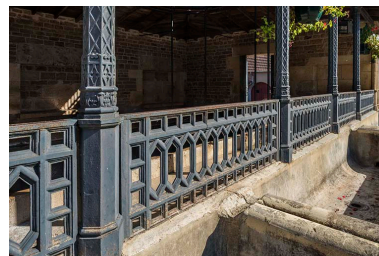
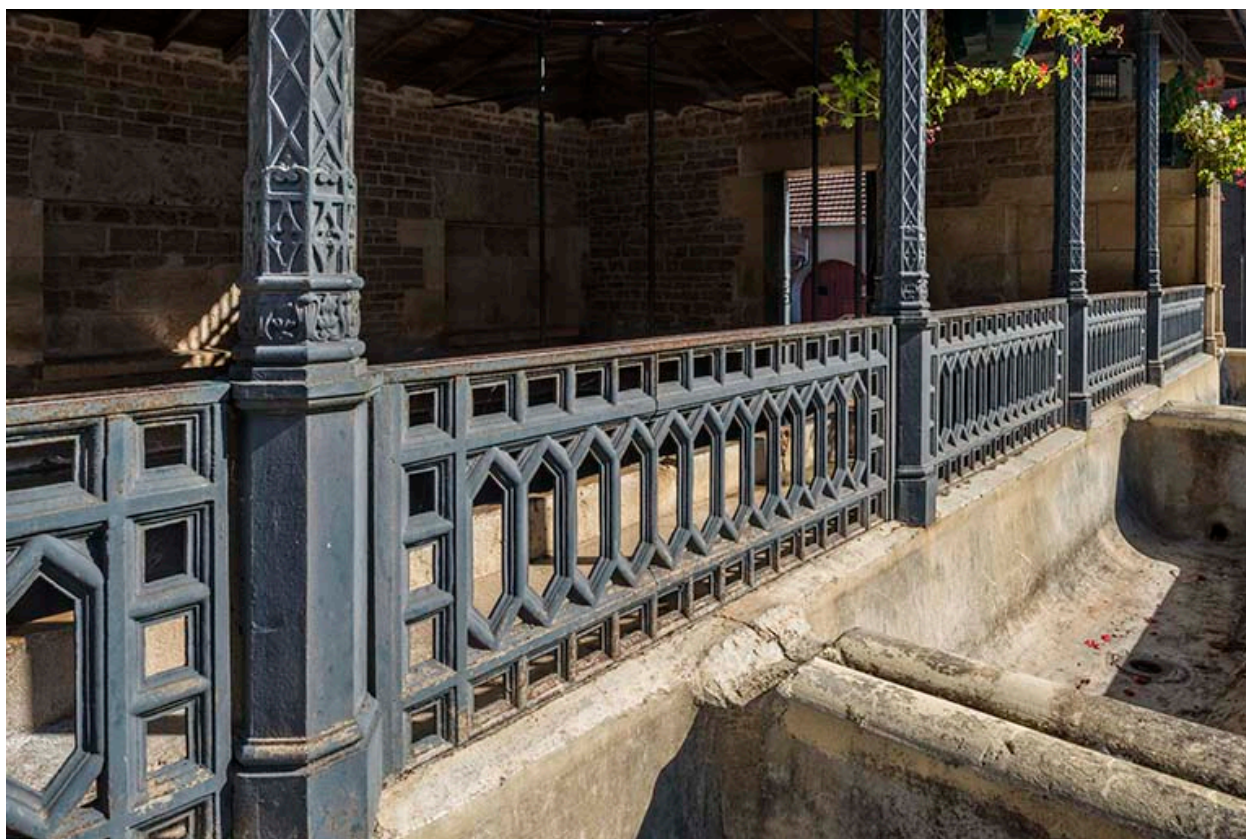
Le garde-corps en fonte.  
Phot. Jérôme Mongreville  
IVR43\_20177001316NUC4A

Le garde-corps en fonte.

Patret, qui réalisa la partie en fonte a apporté un soin tout particulier aux colonnettes en dessinant des motifs complexes (candélabres) inspirés de la Renaissance.

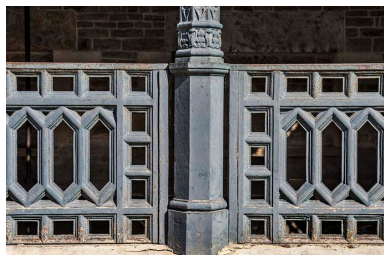
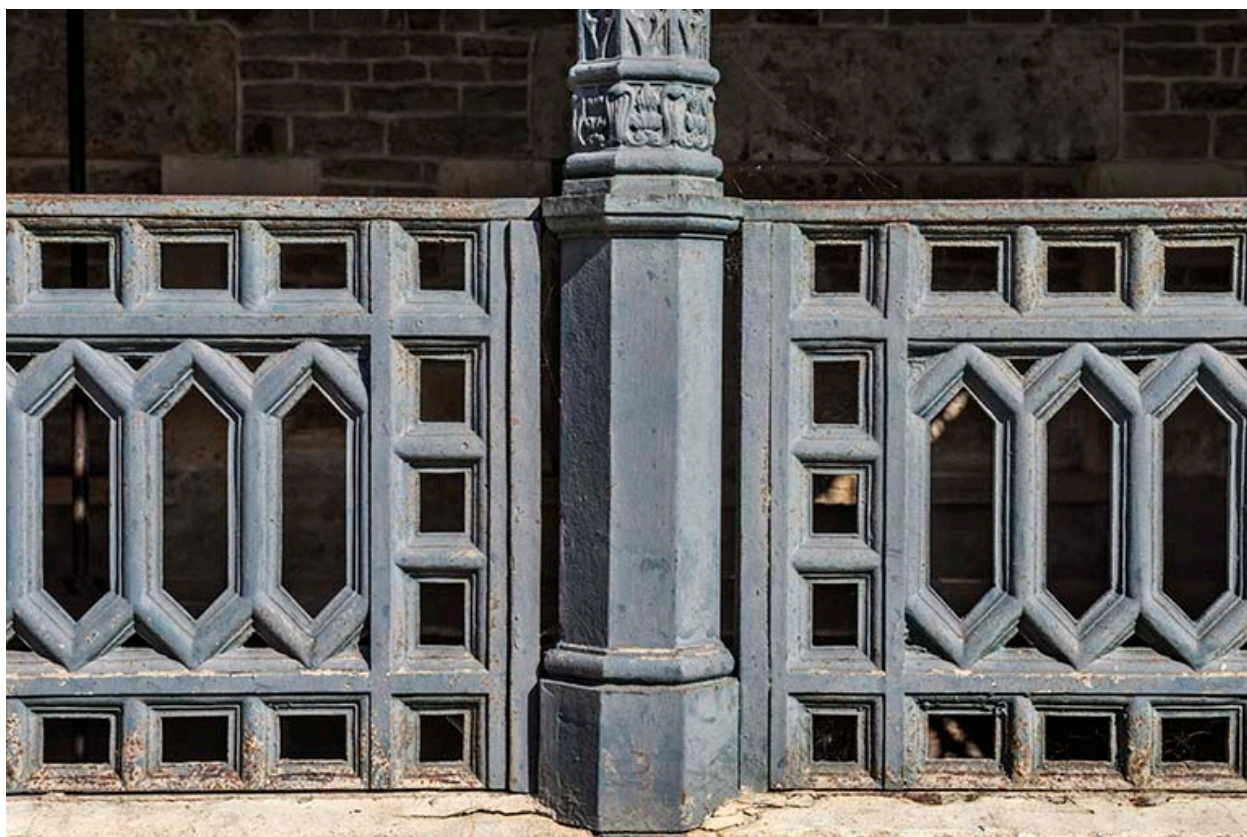
Détail du garde-corps et d'une colonne.  
Phot. Jérôme Mongreville  
IVR43\_20177001317NUC4A

Détail du garde-corps et d'une colonne.

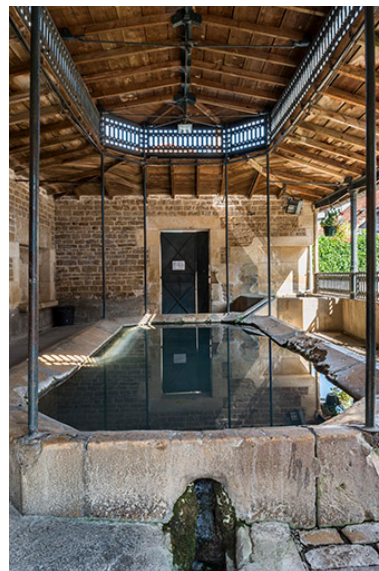
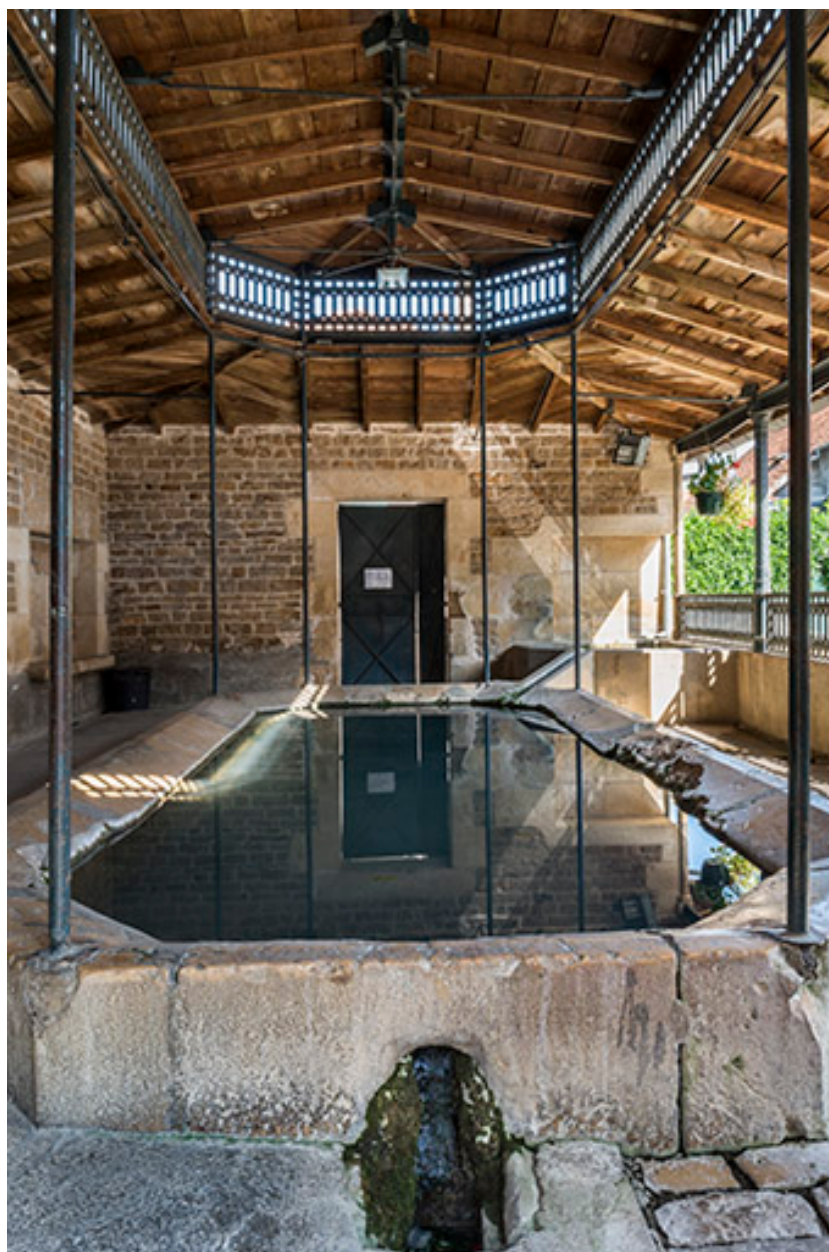
Le bassin du lavoir.  
Phot. Jérôme Mongreville  
IVR43\_20177001325NUC4A

Le bassin du lavoir.

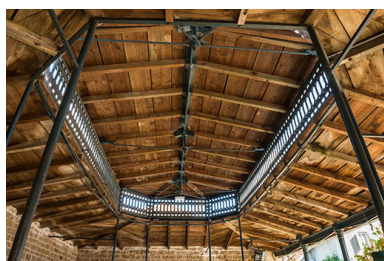
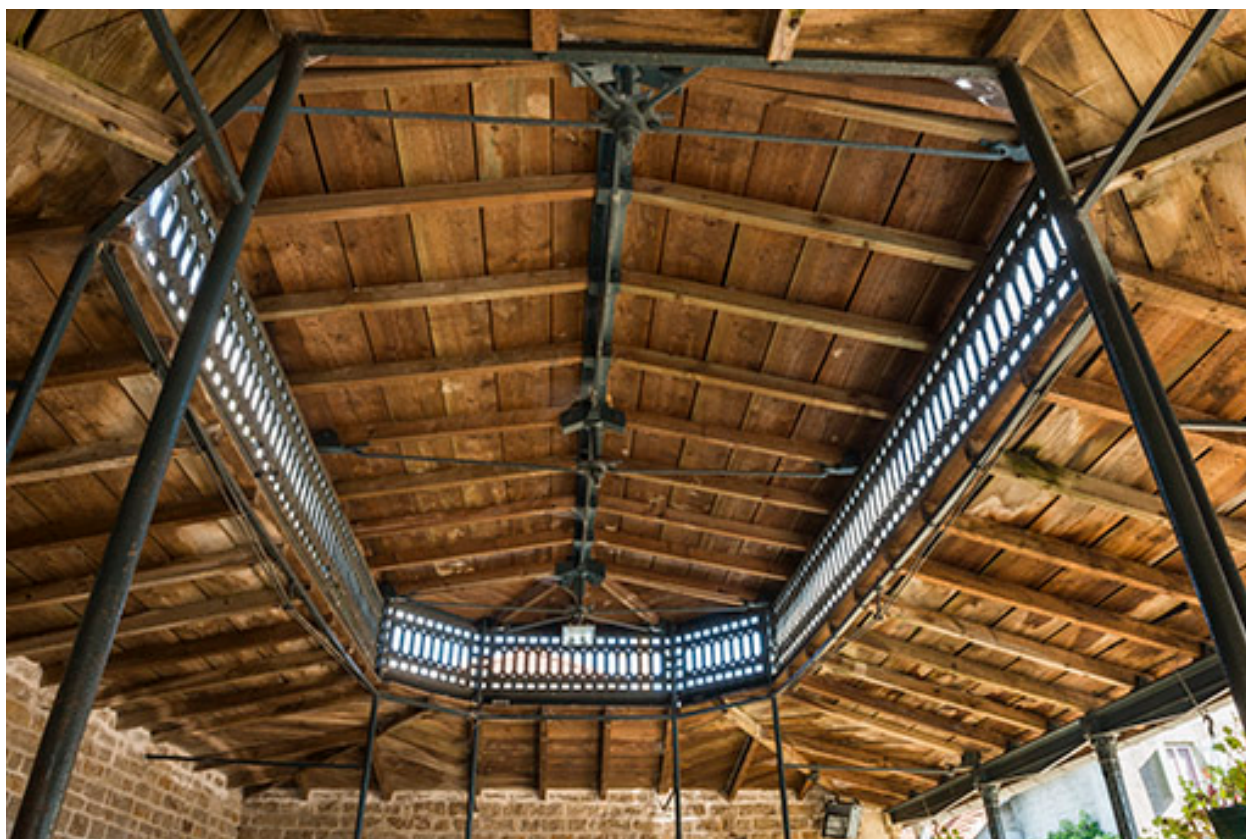
Le lanterneau.  
Phot. Jérôme Mongreville  
IVR43\_20177001326NUC4A

Le lanterneau.
