Bourgogne-Franche-Comté, Doubs  
Besançon  
îlot Sainte-Ursule  
11 rue Pasteur

## **hôtel Barbier**

Numéro de dossier : IA25000518  
Date de l'enquête initiale : 1996  
Date(s) de rédaction : 2008  
Cadre de l'étude : enquête thématique régionale demeures bisontines  
Degré d'étude : étudié

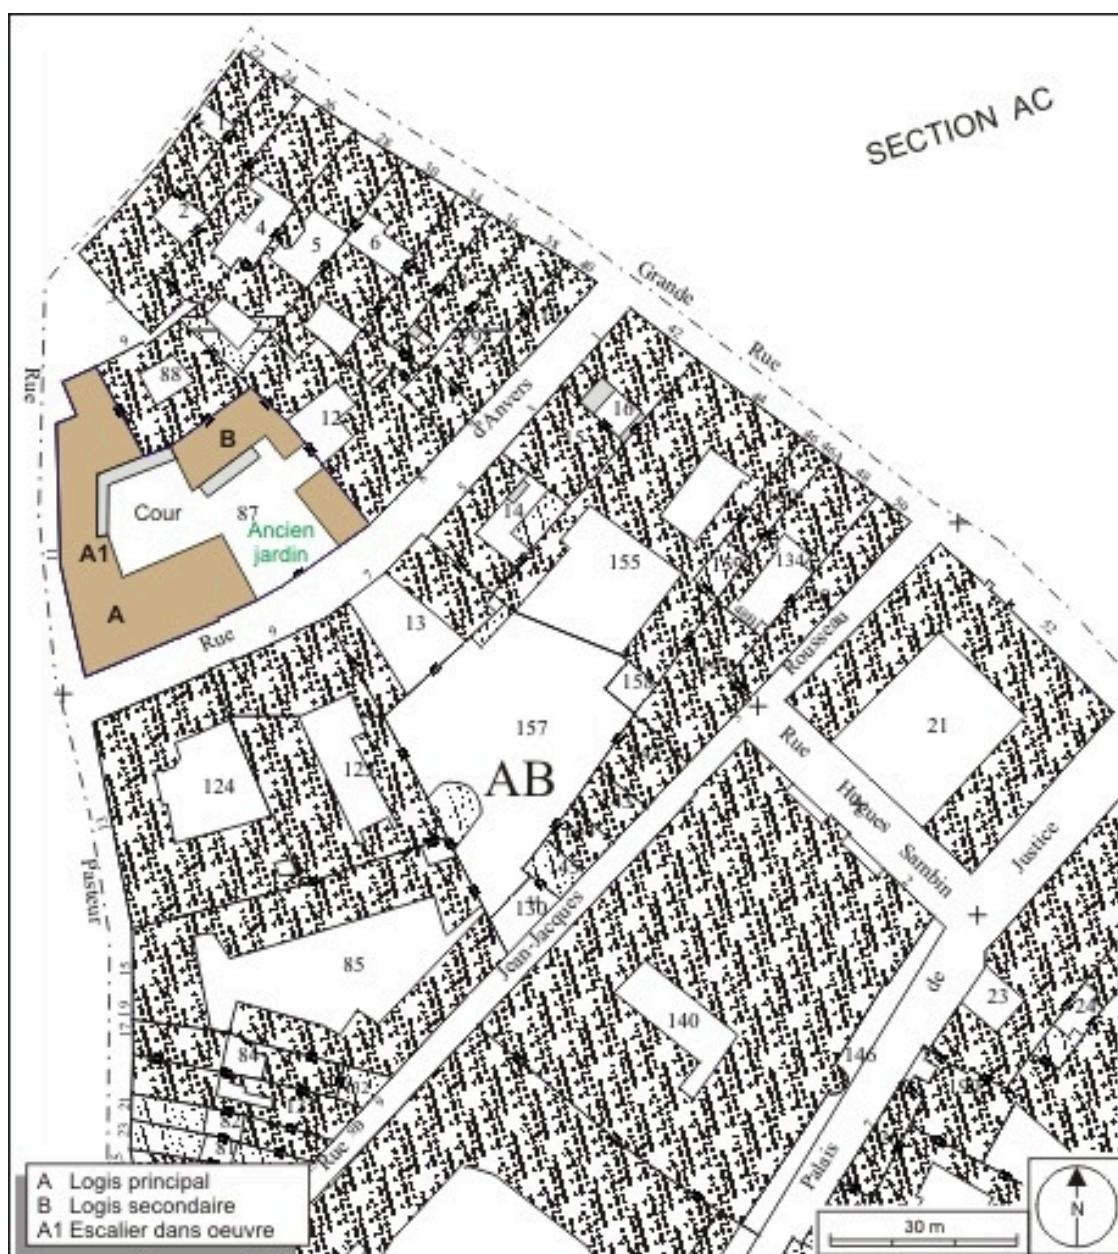
Plan masse et de situation. Extrait du plan cadastral, 1974, section AB.

Technique de relevé : reprise de fond ; Échelle : 1/1000

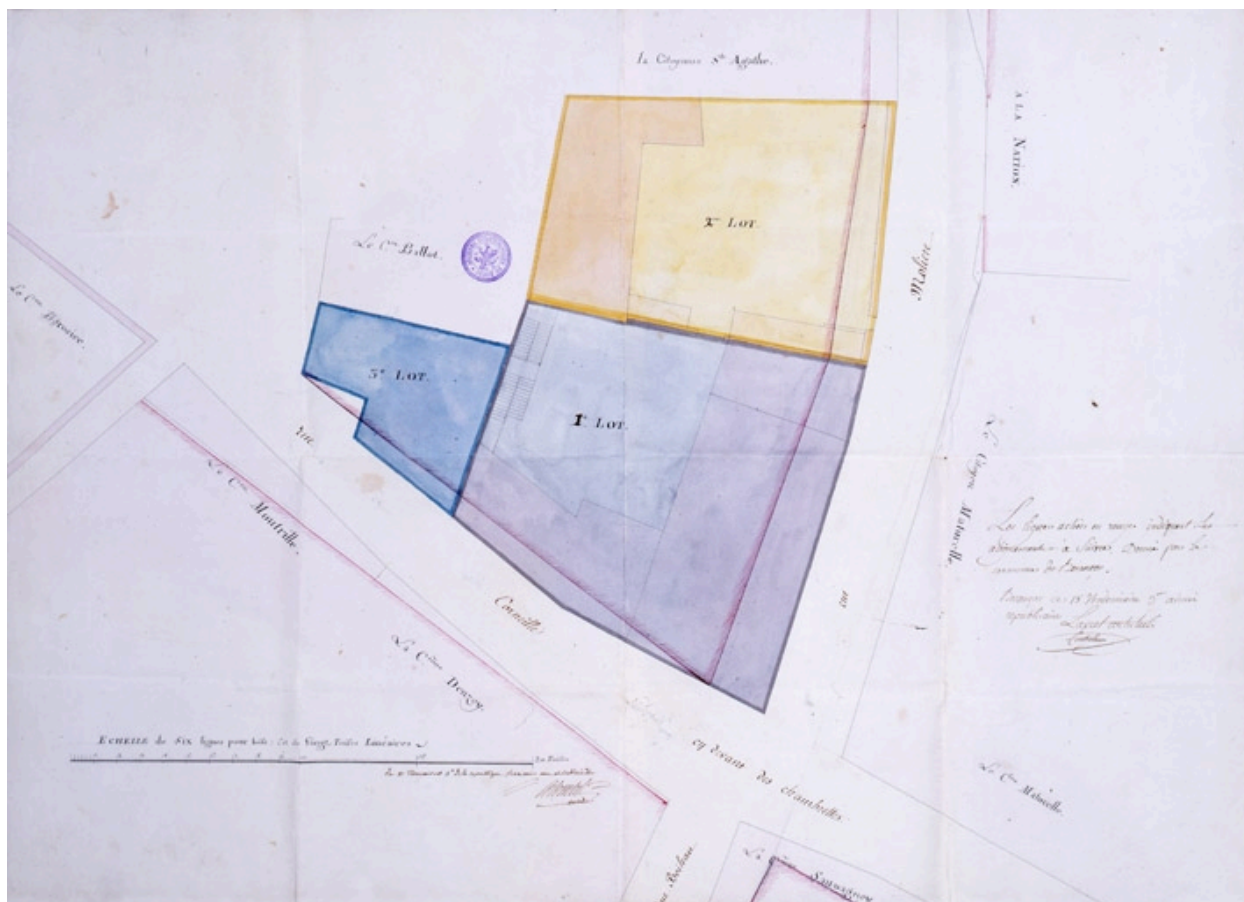
Plan-masse de l'hôtel pour être divisé en lots. Dessin à la plume aquarellé, 18 vendémiaire an 5.

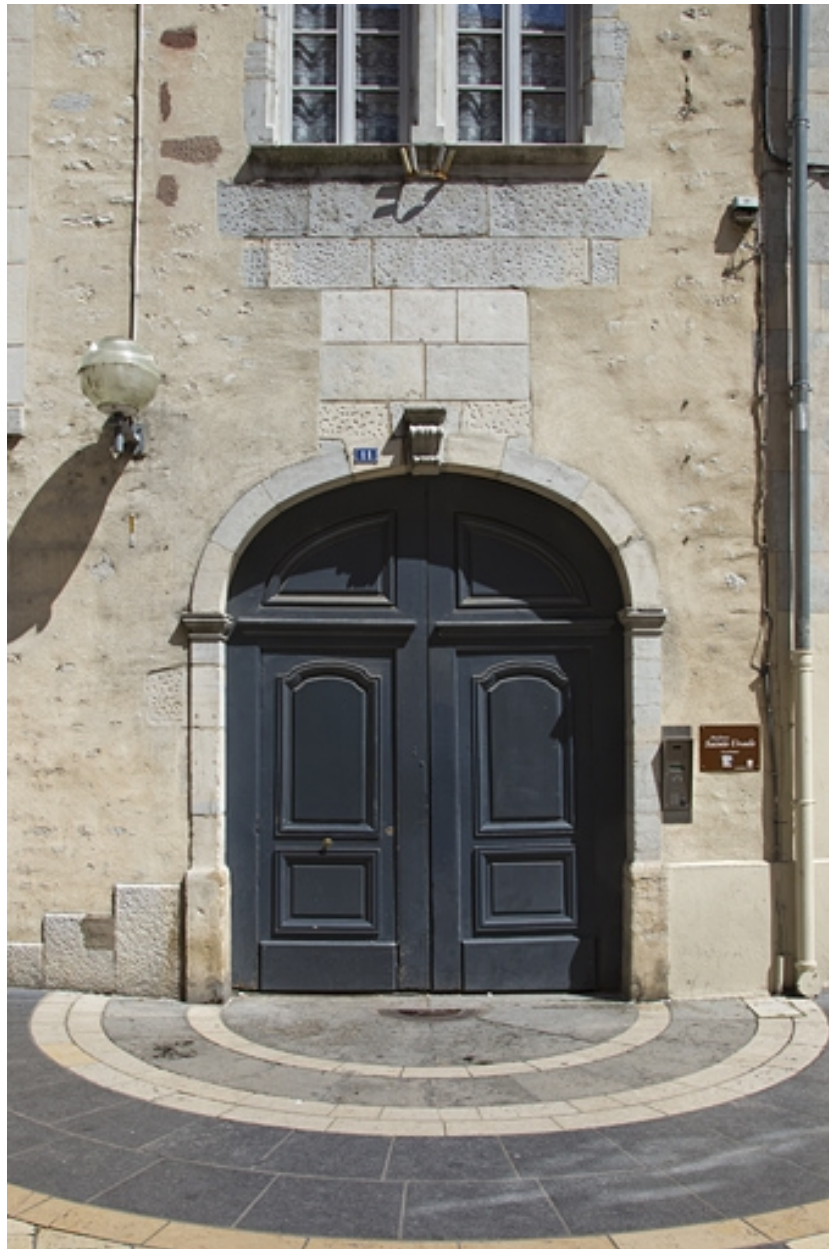
Logis principal, façade antérieure : détail du portail d'entrée.

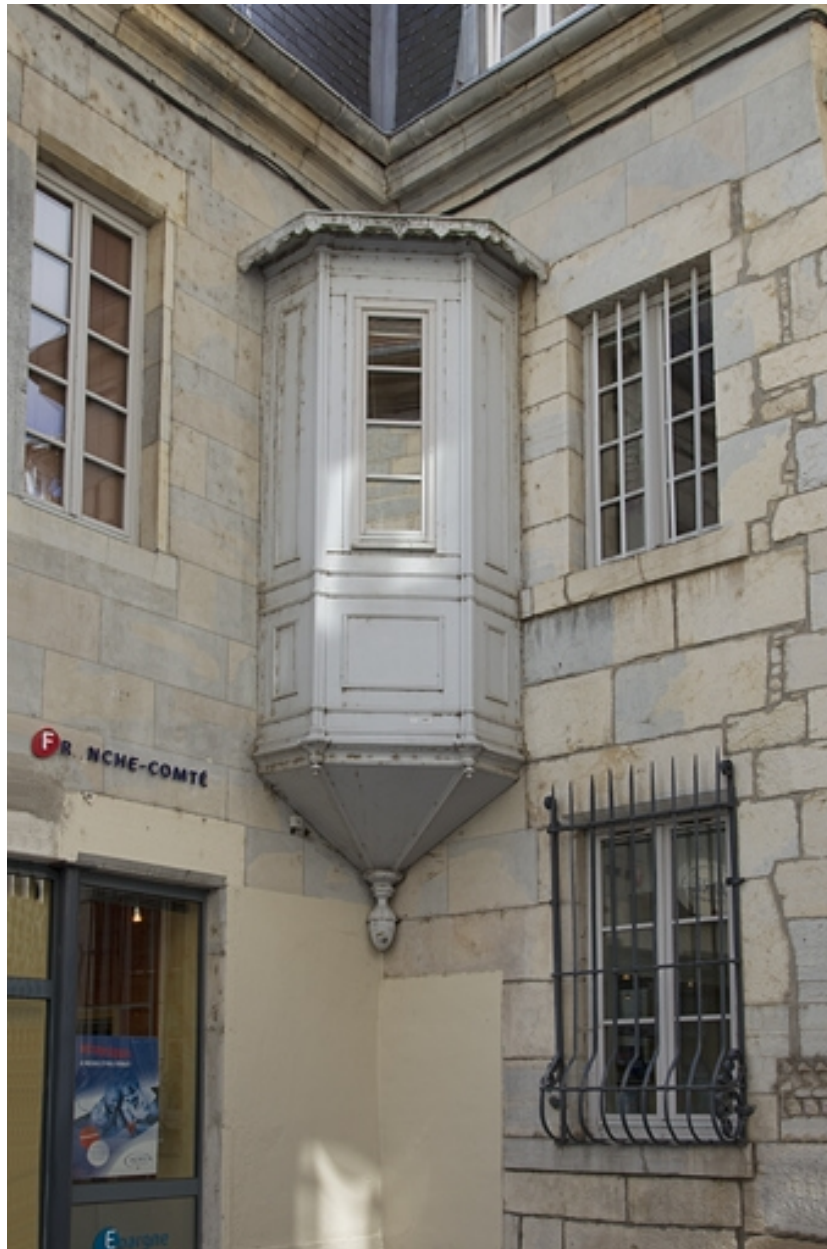
Logis principal, façade antérieure, partie gauche : détail d'une logette.

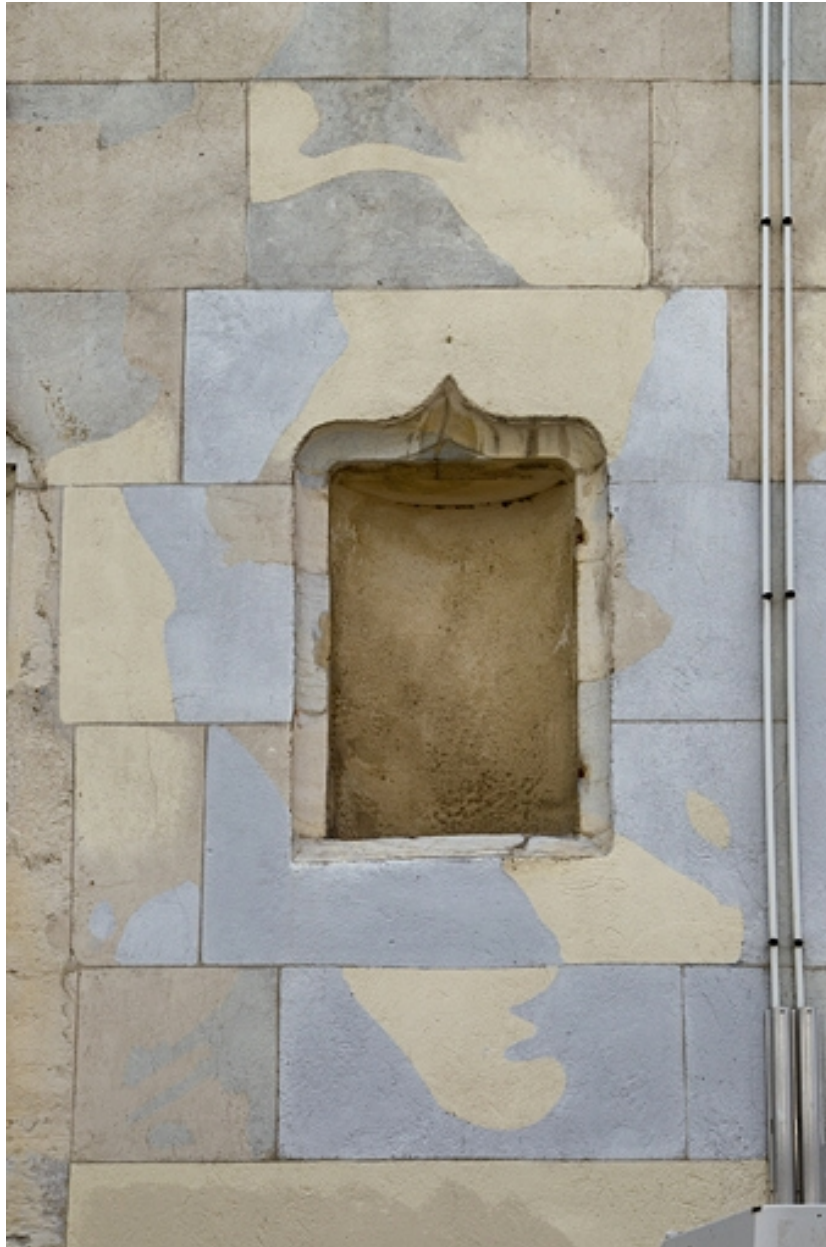
Logis principal, façade antérieure, partie droite : détail d'une niche.

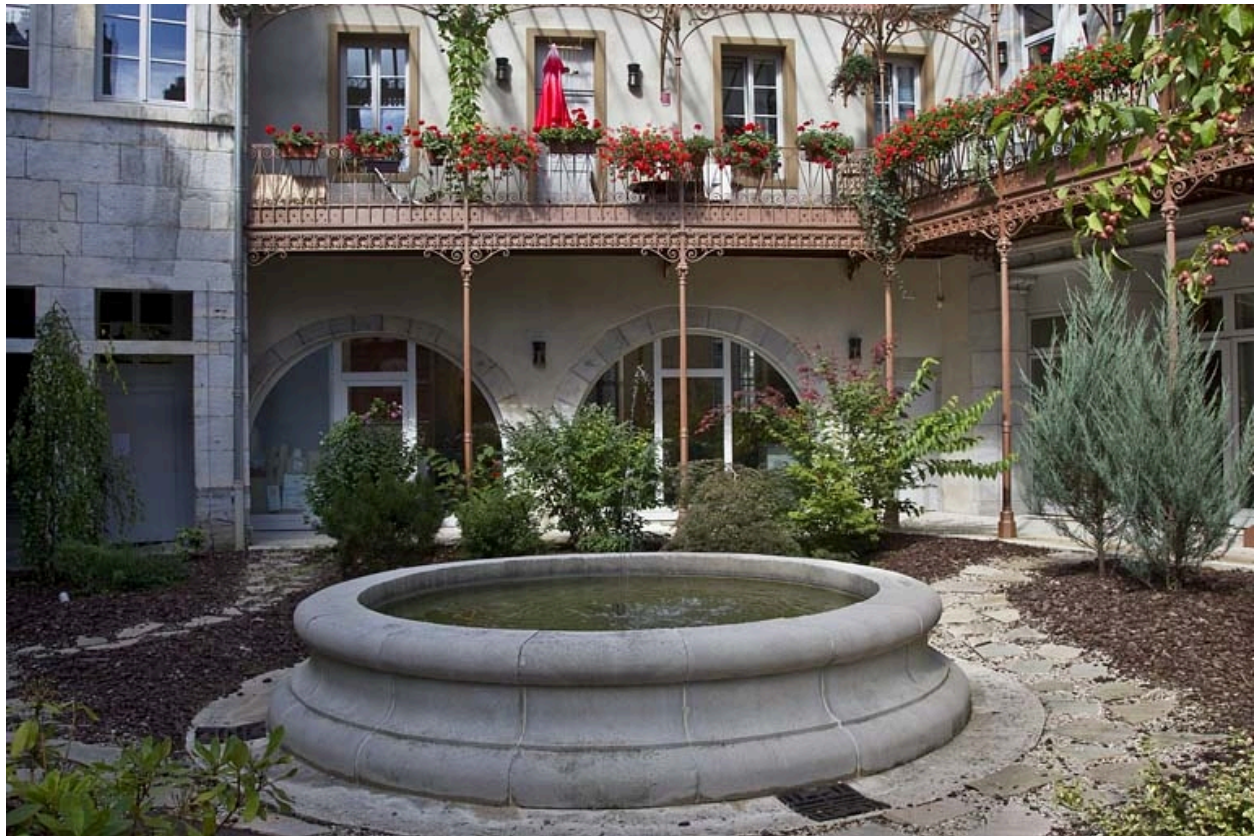
Logis principal, façade postérieure, partie gauche : détail du auvent métallique.

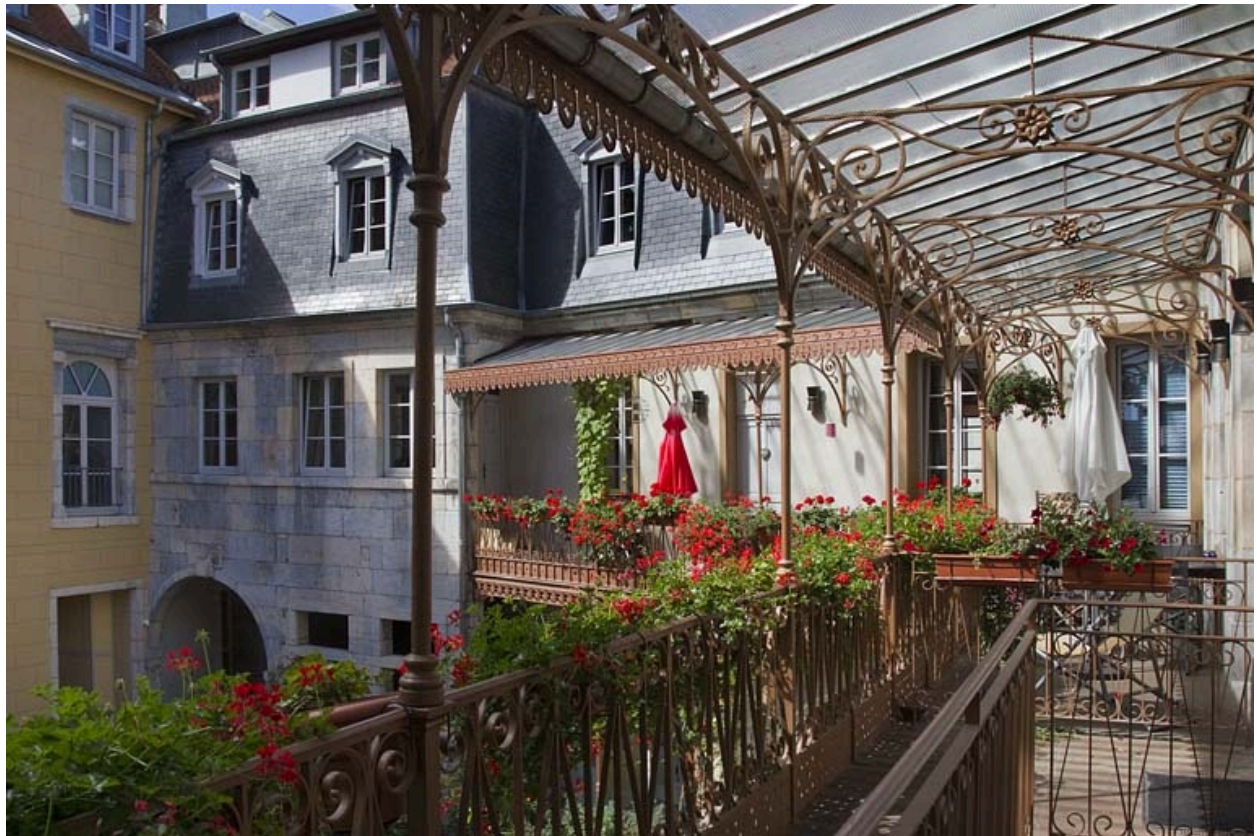
Logis principal : vue de l'intérieur du auvent métallique.

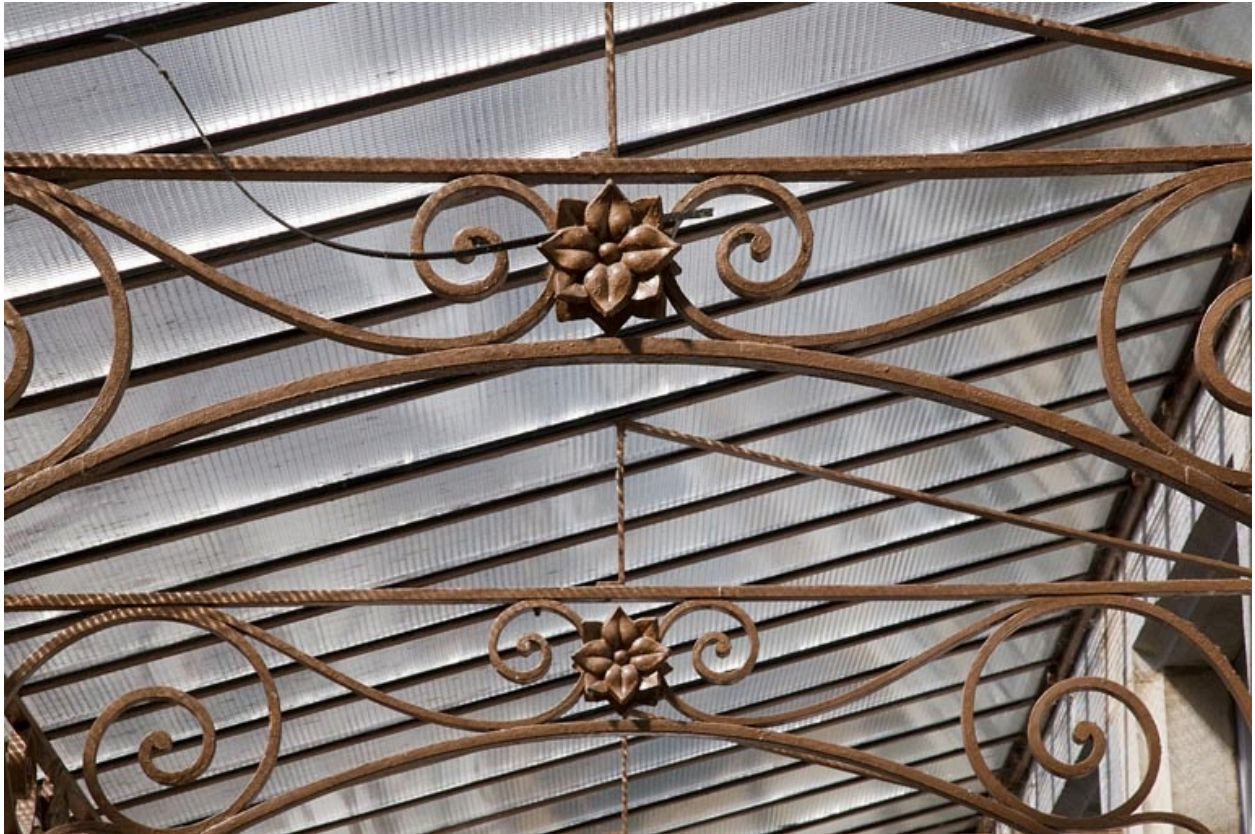
Logis principal : détail de la structure métallique du auvent.

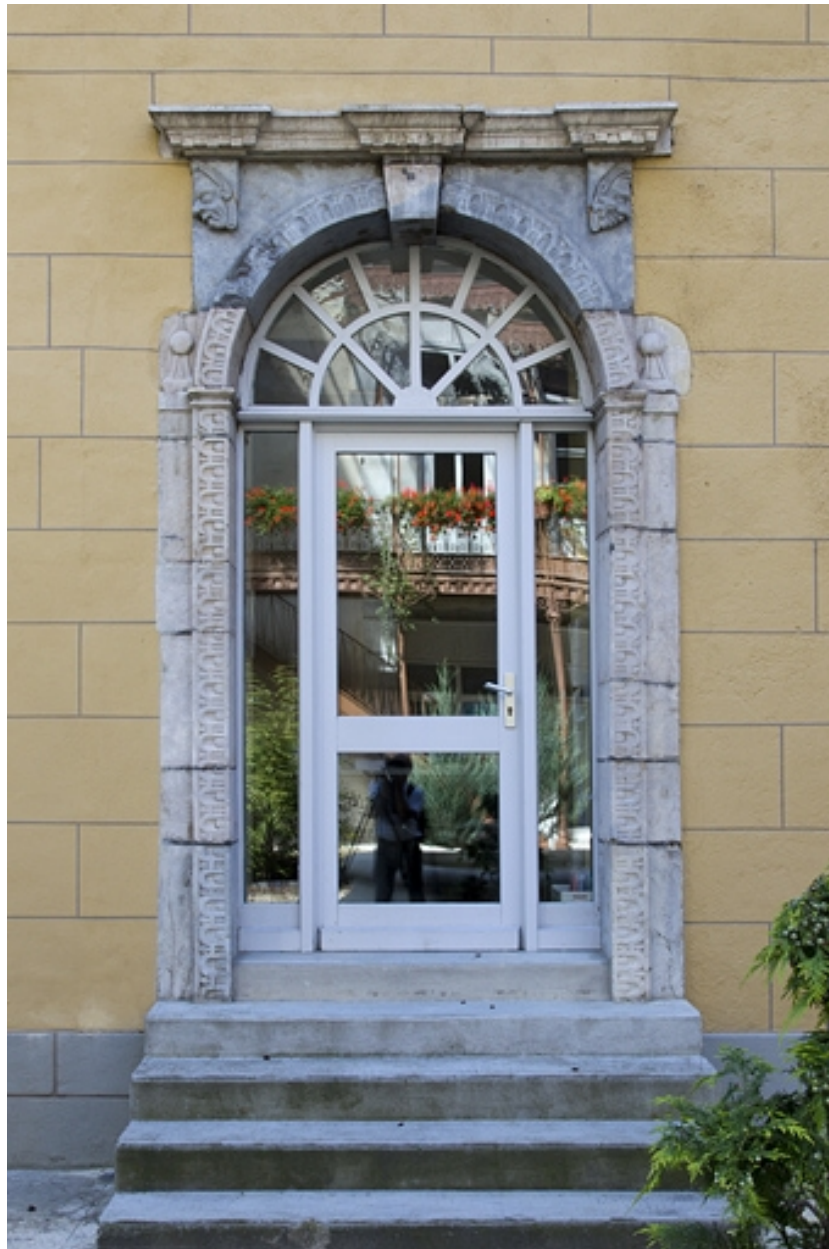
Logis principal, aile droite, façade sur cour : détail d'une porte du rez-de-chaussée.

Des oves soulignent l'encadrement en plein cintre d'une porte donnant sur la cour ; deux têtes de profil en décorent l'entablement.

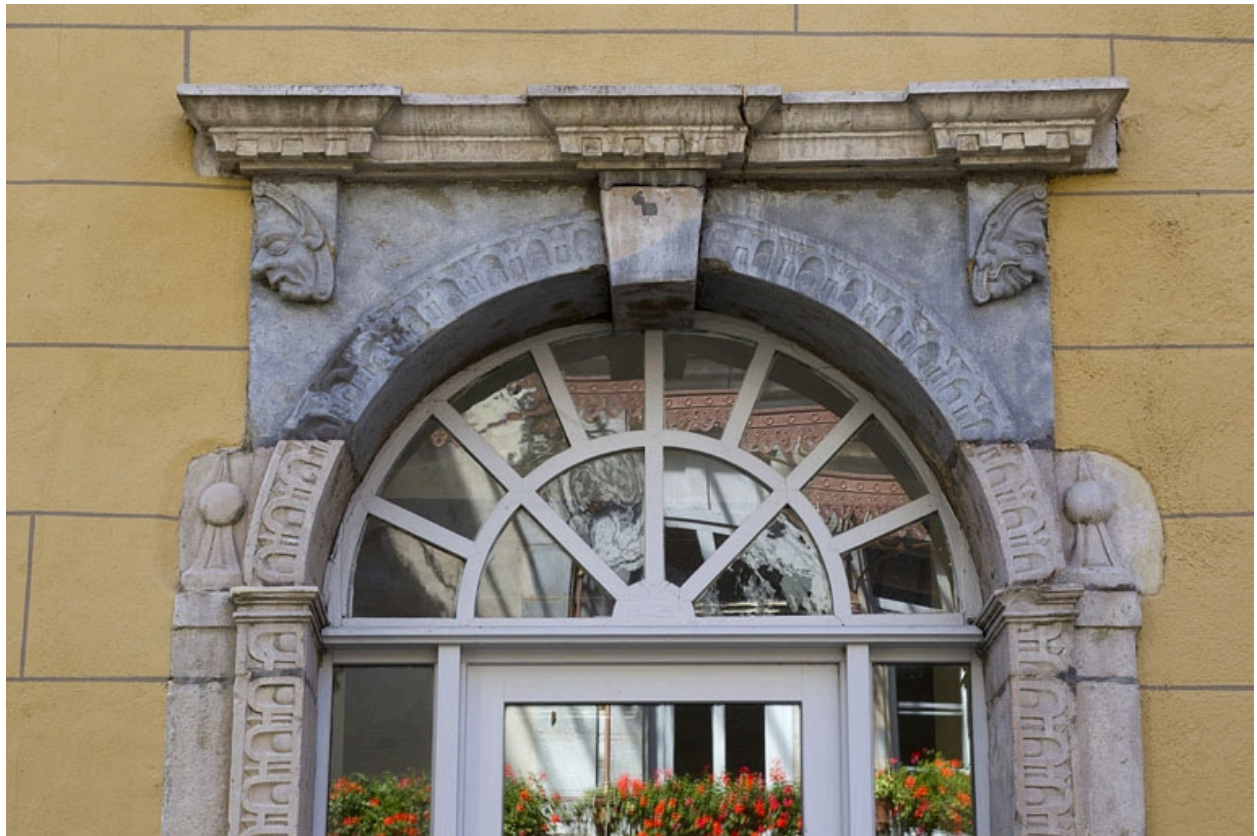
Logis principal, aile droite, façade sur cour, porte du rez-de-chaussée : détail de la partie supérieure.

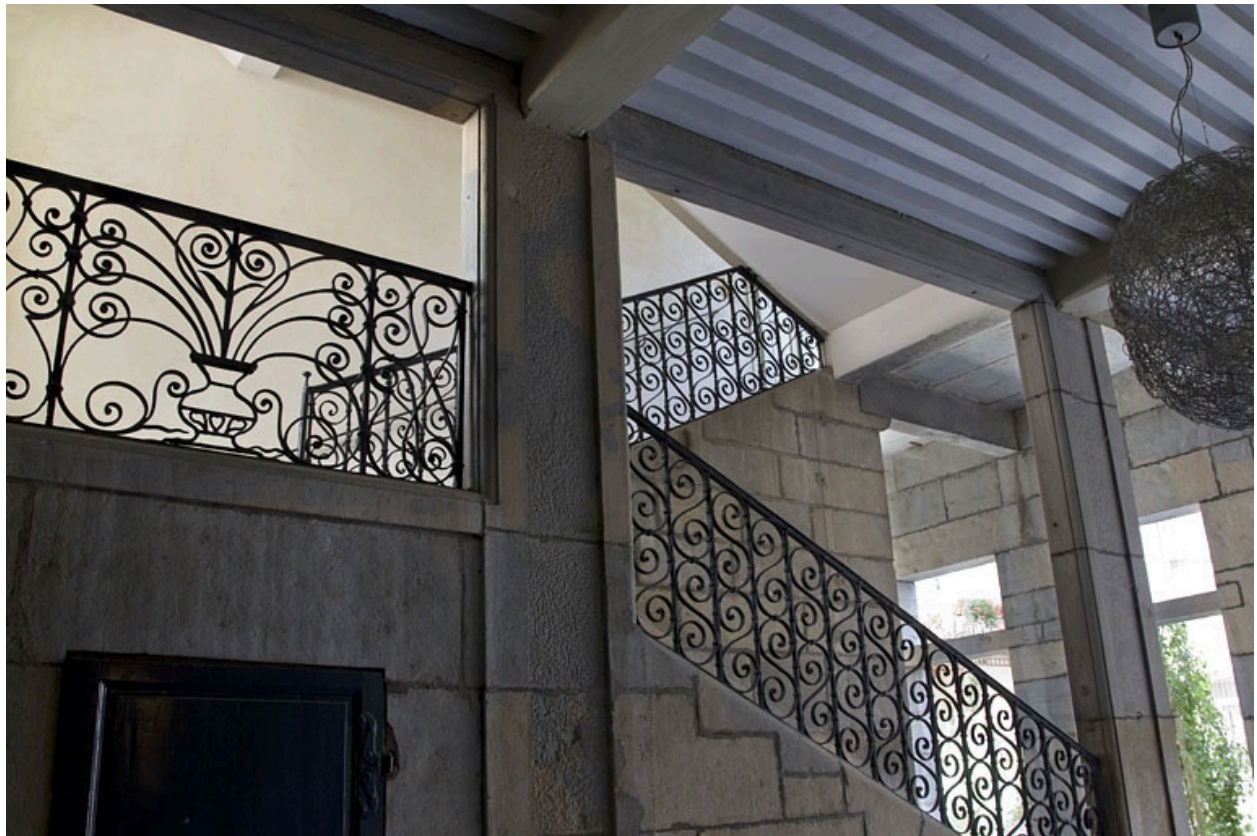
Logis principal, intérieur, escalier : détail des premières volées depuis le passage cocher.

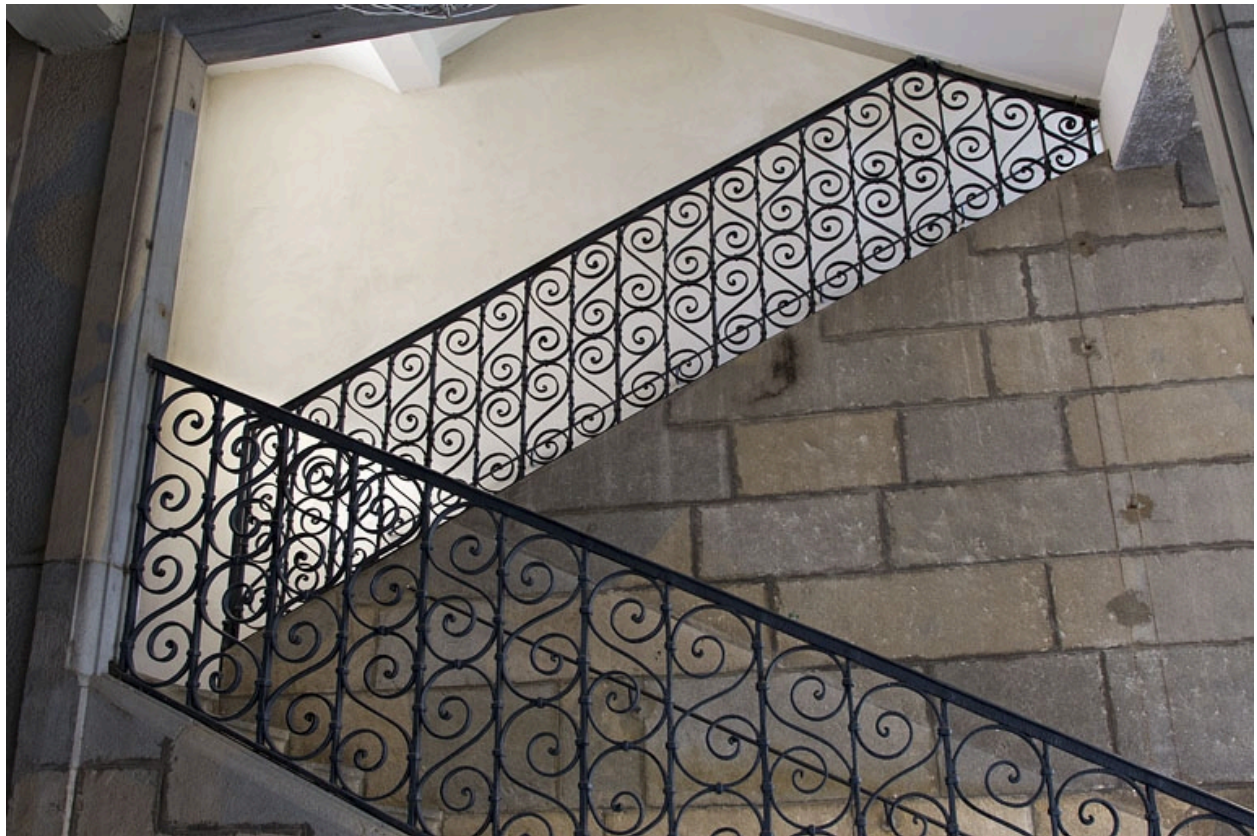
Logis principal, intérieur, escalier : détail de la rampe en ferronnerie.

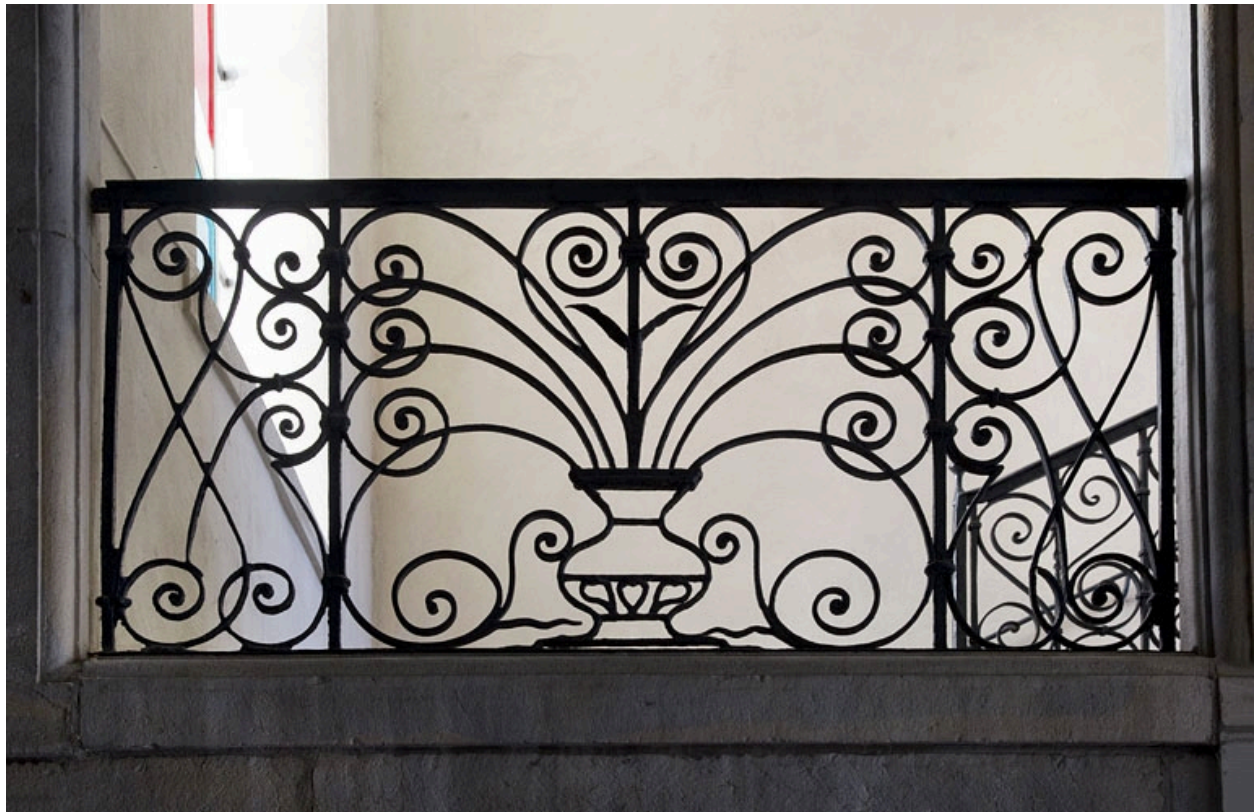
Logis principal, intérieur, escalier : détail d'un garde corps en ferronnerie.

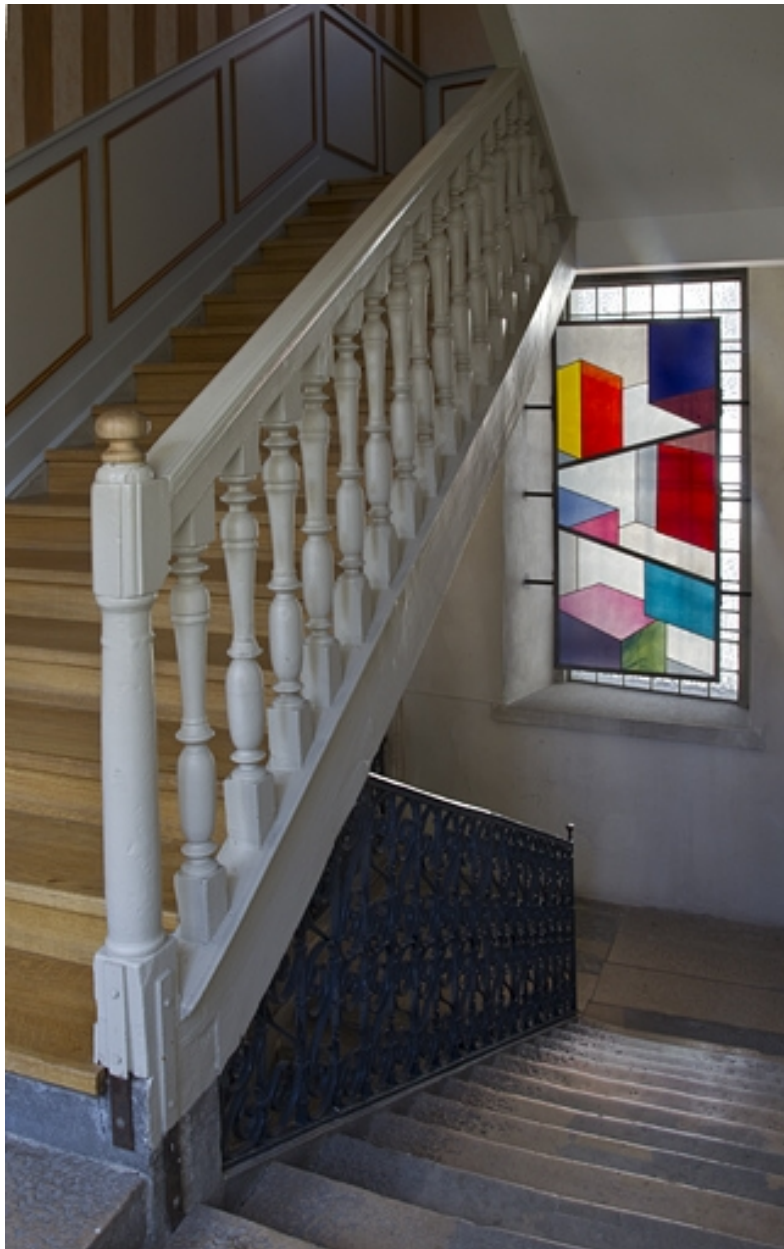
Logis principal, intérieur : détail de la partie supérieure de l'escalier avec une rampe en bois tourné.
