Bourgogne, Yonne Villiers-les-Hauts rue des Bordes

### lavoir

Numéro de dossier : IA89000748 Date de l'enquête initiale : 1974 Date(s) de rédaction : 2001

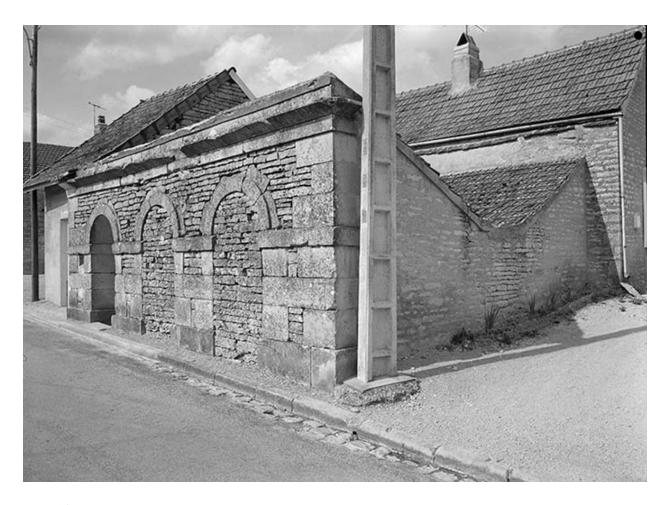
IVR26\_19748900143V

Vue extérieure.

Cet édifice, de plan presque carré, est situé à l'angle de la rue des Bordes et d'un chemin rural ; la façade antérieure donne sur la rue, et la façade latérale droite sur le chemin. Les faces postérieure et latérale gauche sont adossées à des maisons. En contrebas par rapport à la rue, le lavoir est accessible par un escalier droit de cinq marches. La façade antérieure présente trois arcades en plein-cintre reliées par des impostes ; celles de droite et du centre sont murées, celle de gauche constitue l'entrée. Le bassin central est rectangulaire ; l'arrivée d'eau est recueillie dans un petit bassin en quart de cercle, situé dans l'angle antérieur gauche ; la sortie d'eau s'effectue au moyen d'une canalisation, du côté droit. Le sol est cimenté avec des rigoles d'écoulement le long des murs. Des barres de bois sont fixées par des tiges de fer le long des murs antérieur et postérieur. Le mur latéral droit comporte une niche, les murs gauche et postérieur sont aveugles. Deux toits en appentis forment un compluvium ; ils sont supportés par quatre poteaux de bois reposant sur des socles de pierre. La couverture est en tuiles mécaniques. Les encadrements, les chaînes d'angle et la corniche de la façade sont en pierre de taille.

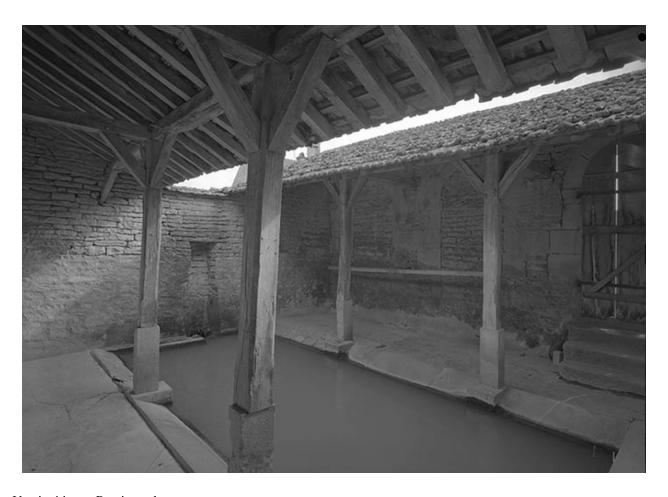
IVR26\_19748900144V

Vue intérieure. Bassin et charpente.

Ce type de lavoir partiellement enterré, avec toiture à compluvium, est représenté dans d'autres villages du canton (Ancyle-Franc, Chassignelles, Lézinnes, Vireaux).
