Franche-Comté, Doubs  
Besançon  
îlot Refuge  
3 rue Lecourbe

## maison

Numéro de dossier : IA25000471  
Date de l'enquête initiale : 1996  
Date(s) de rédaction : 2007  
Cadre de l'étude : enquête thématique régionale demeures bisontines  
Degré d'étude : étudié

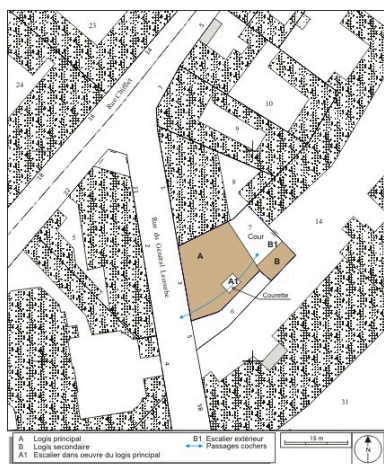
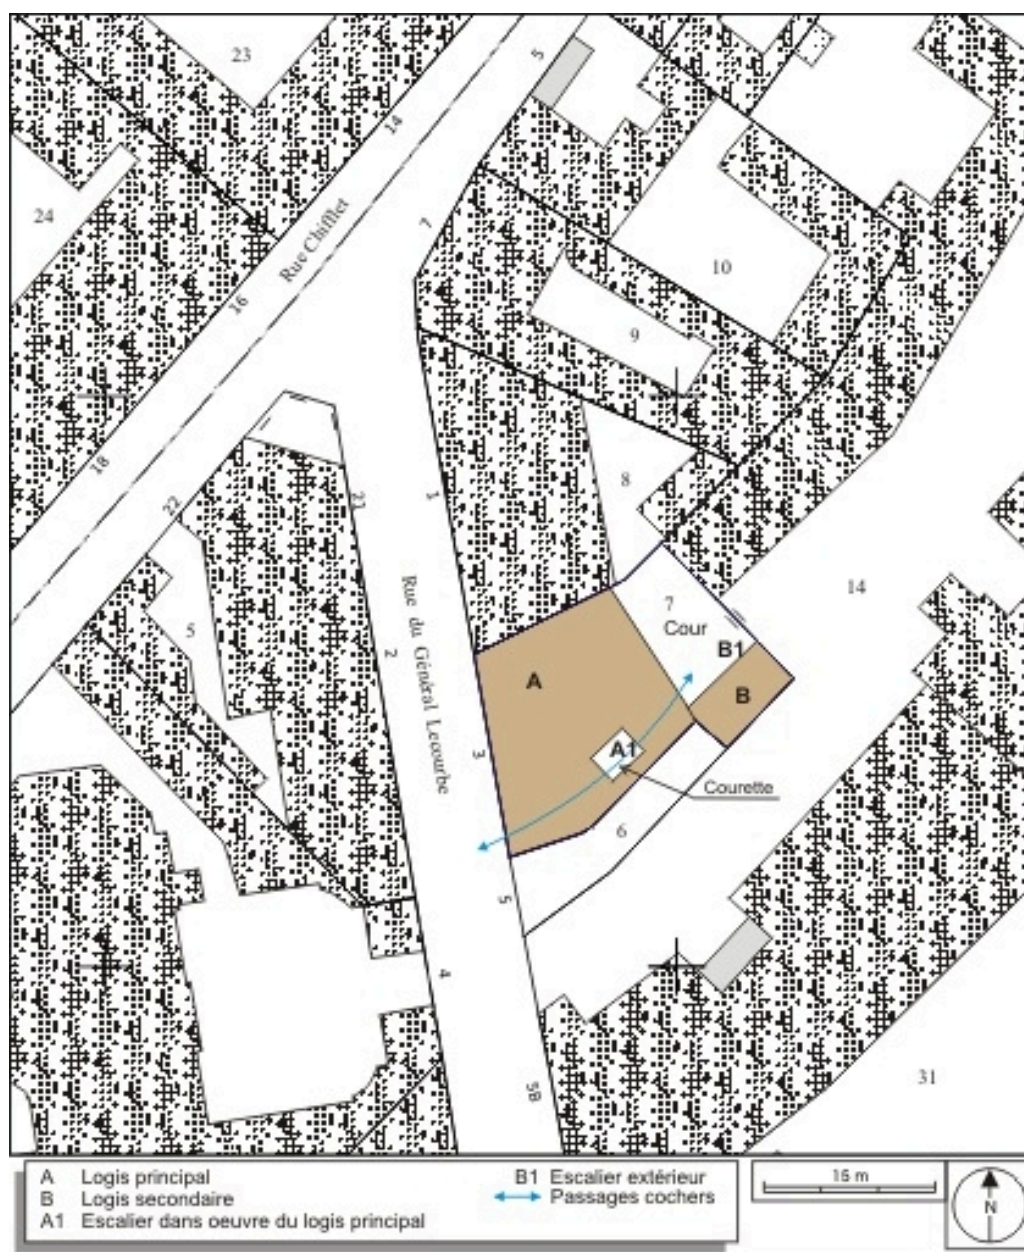
IVR43\_20092501235NUDA

Plan masse et de situation. Extrait du plan cadastral, 1974, section AP.

Technique de relevé : reprise de fond ; Échelle : 1/500

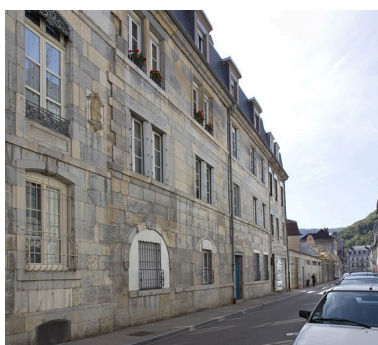
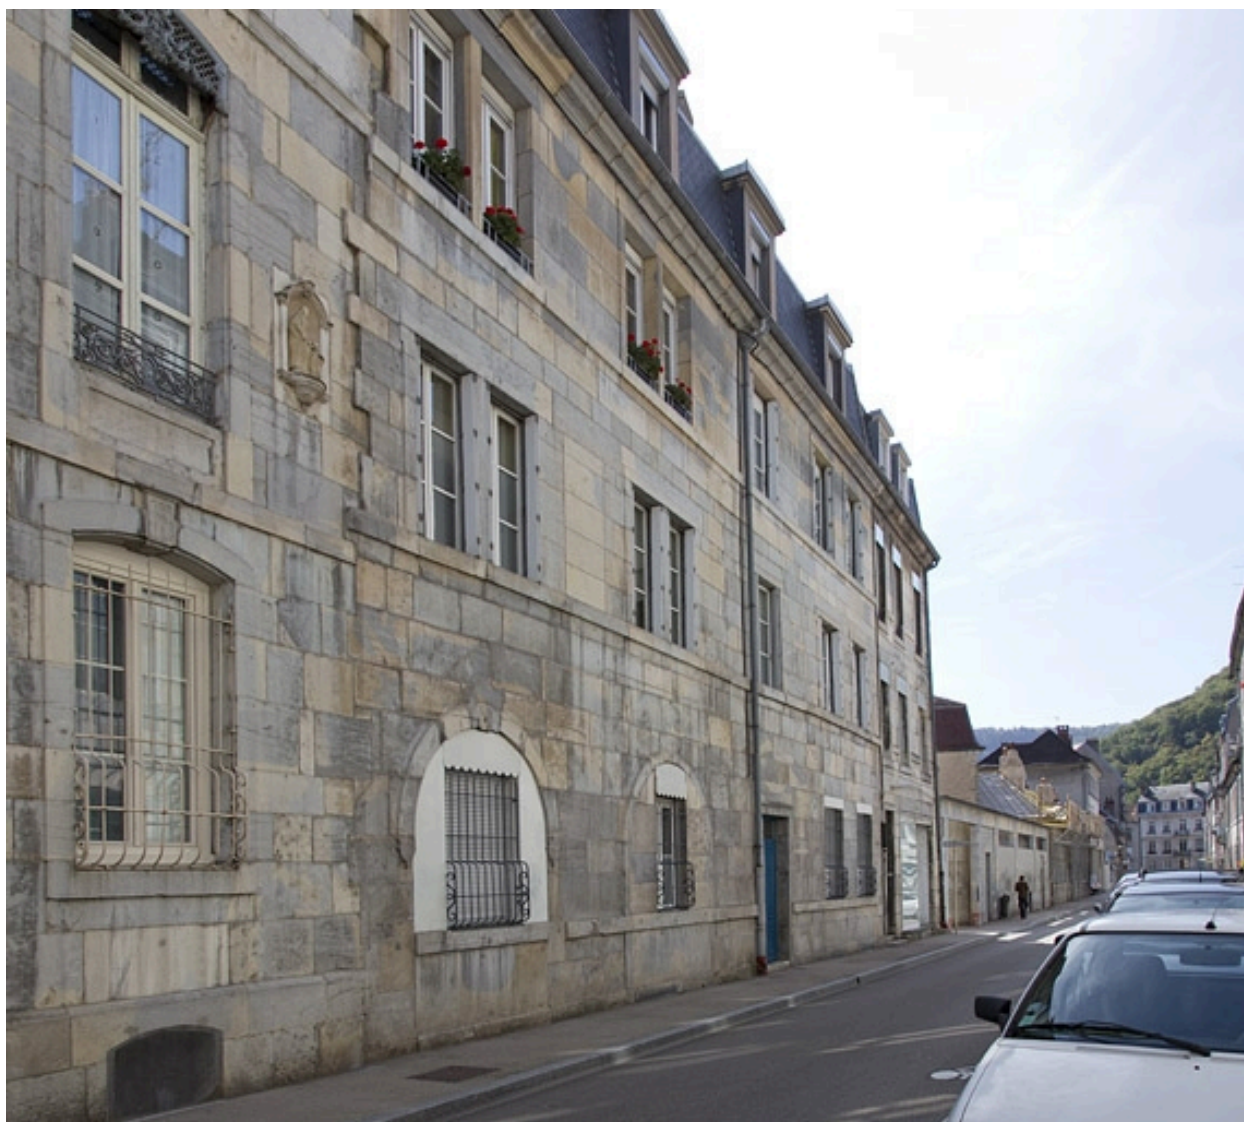
IVR43\_20112502892NUC2A

Vue d'ensemble depuis la rue, de trois quarts gauche.

Le logis principal comprend une cour centrale couverte par une verrière et un couloir traversant légèrement décentré. Il présente une façade sur rue en pierre de taille, à deux étages carrés et un étage de comble avec des baies décorées de crossettes au premier et sur la porte d'entrée, les fenêtres du premier et deuxième étages à gauche de l'entrée étant divisées par des meneaux. La façade sur cour, à trois étages carrés, est en moellon enduit. Il est distribué par un escalier droit en charpente puis, à partir du premier étage, par un escalier à cage ouverte en charpente à retours avec jour. Le logis secondaire, à droite de la cour, à un étage carré, est en pan de bois enduit. Il est distribué par un escalier extérieur droit en maçonnerie.

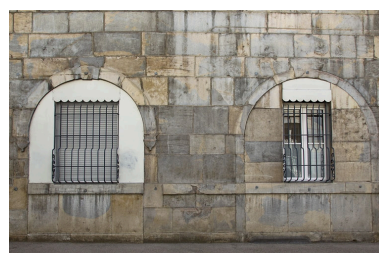
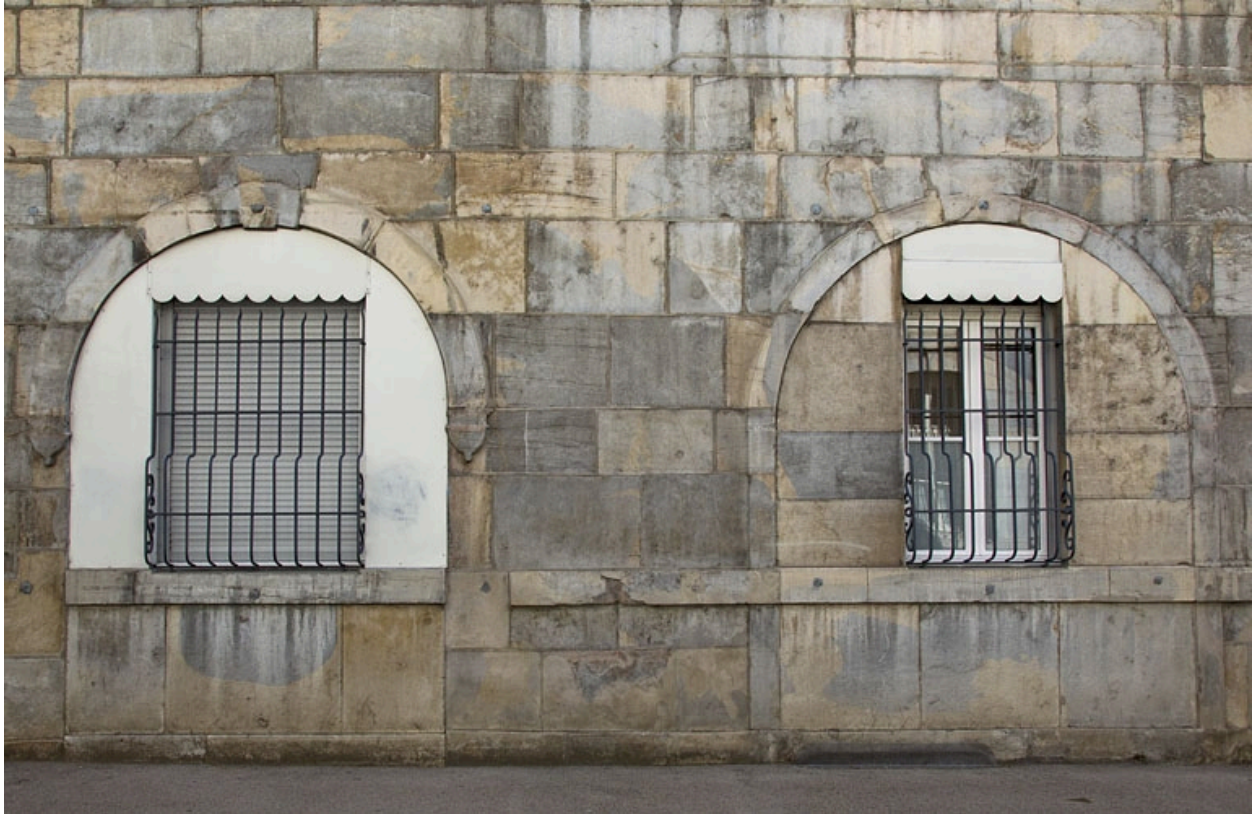
IVR43\_20112502894NUC2A

Logis principal, façade antérieure, rez-de-chaussée : détail des arcades boutiquières murées.

Caractéristique des maisons de la fin du 17<sup>e</sup> siècle ou du début du 18<sup>e</sup> siècle avec des baies décorées de crossettes. L'édifice a été construit dans un quartier encore très peu urbanisé. Les deux arcades boutiquières murées anciennement à gauche de l'entrée montre que, comme dans la rue Charles Nodier voisine où l'on observe le même phénomène, le commerce ne s'est jamais développé dans ce quartier, considéré à l'époque comme excentrique.

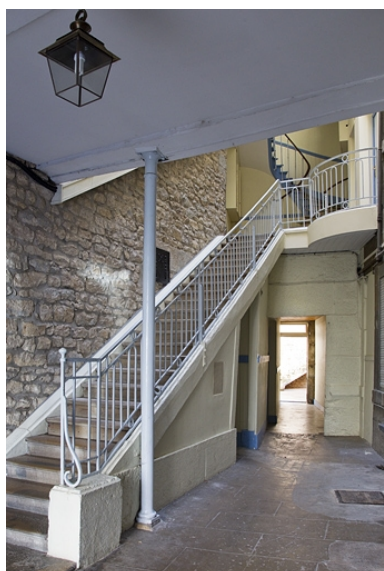
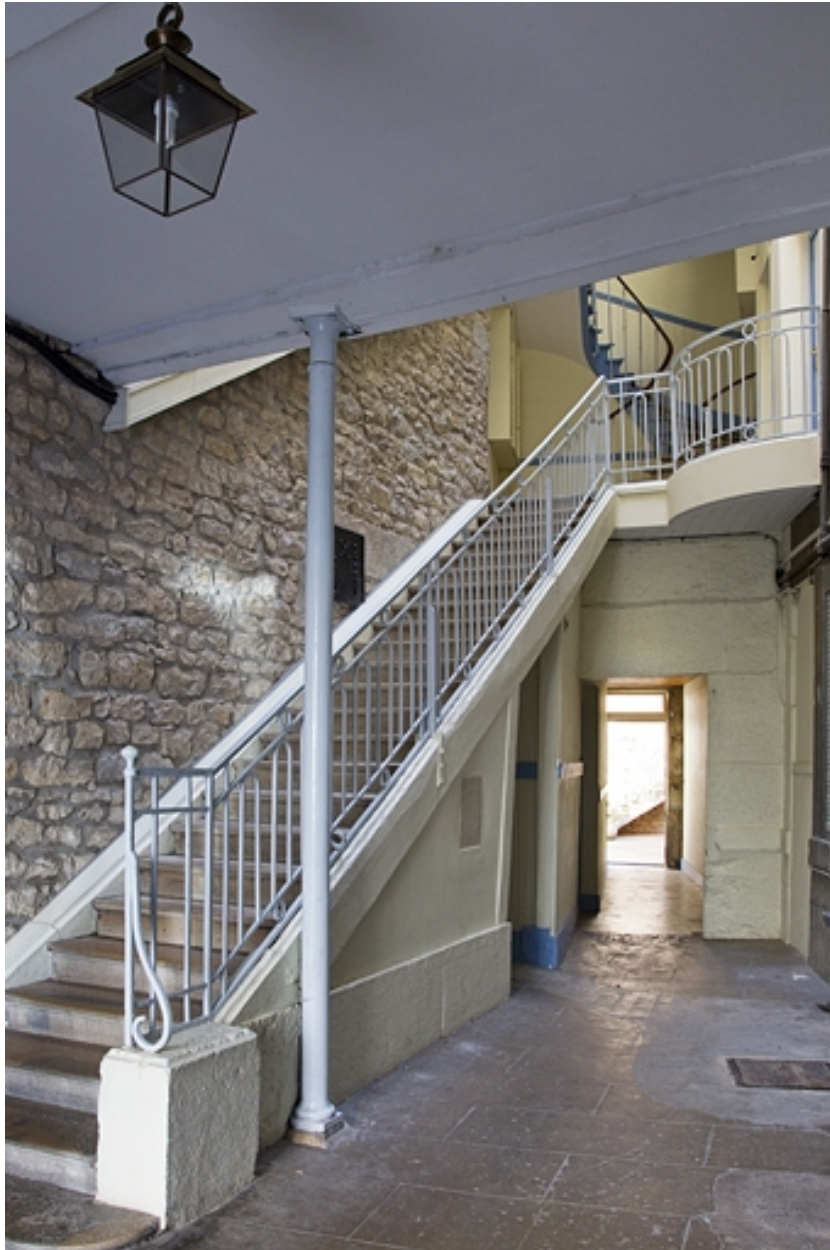
Logis principal : vue  
d'ensemble de l'escalier.  
Phot. Yves Sancey  
IVR43\_20112502895NUC2A

Escaliers : escalier de distribution extérieur : escalier droit, en charpente ; escalier de distribution extérieur : escalier tournant à retours avec jour, cage ouverte, en charpente

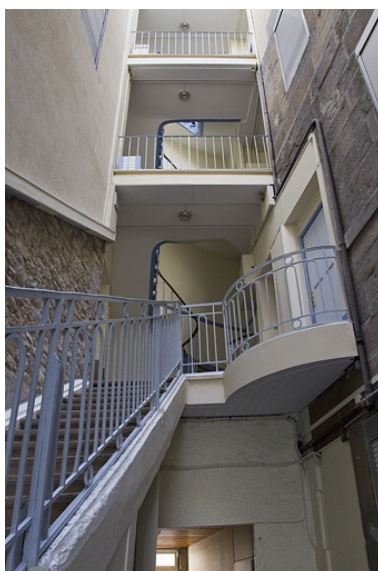
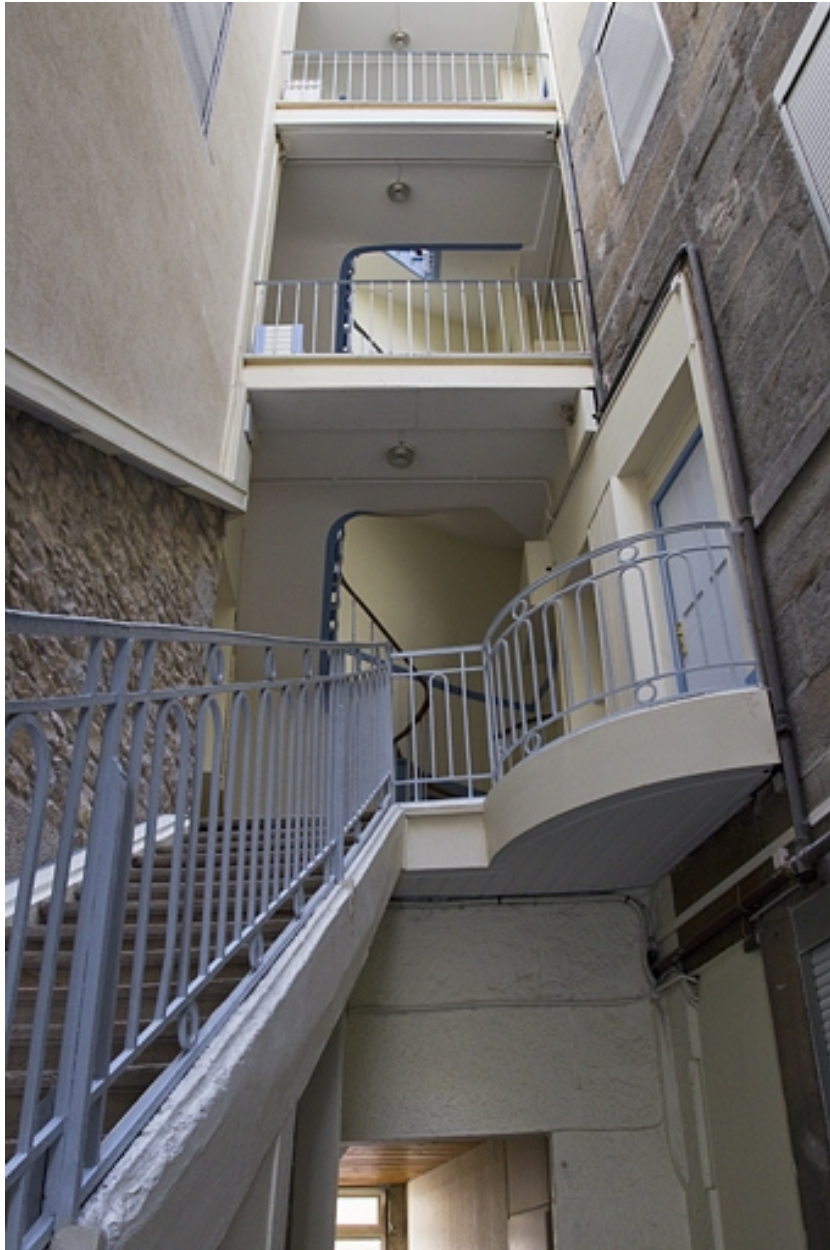
Logis principal, escalier :  
détail de la partie supérieure.  
Phot. Yves Sancey  
IVR43\_20112502896NUC2A

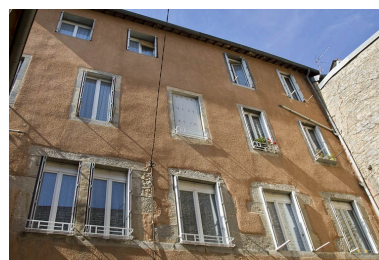
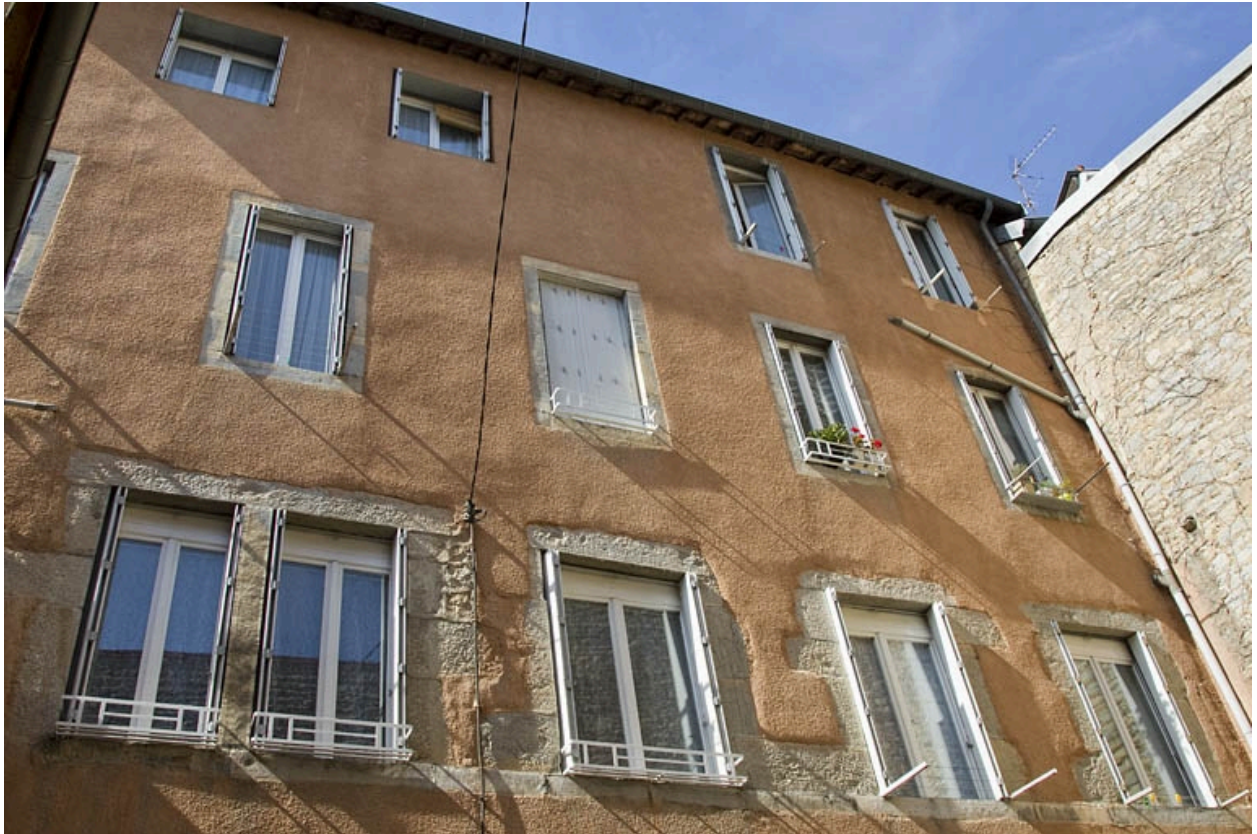
Logis principal : vue d'ensemble  
de la façade postérieure.  
Phot. Yves Sancey  
IVR43\_20112502897NUC2A

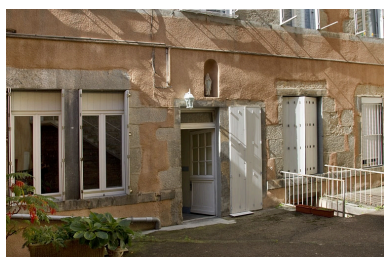
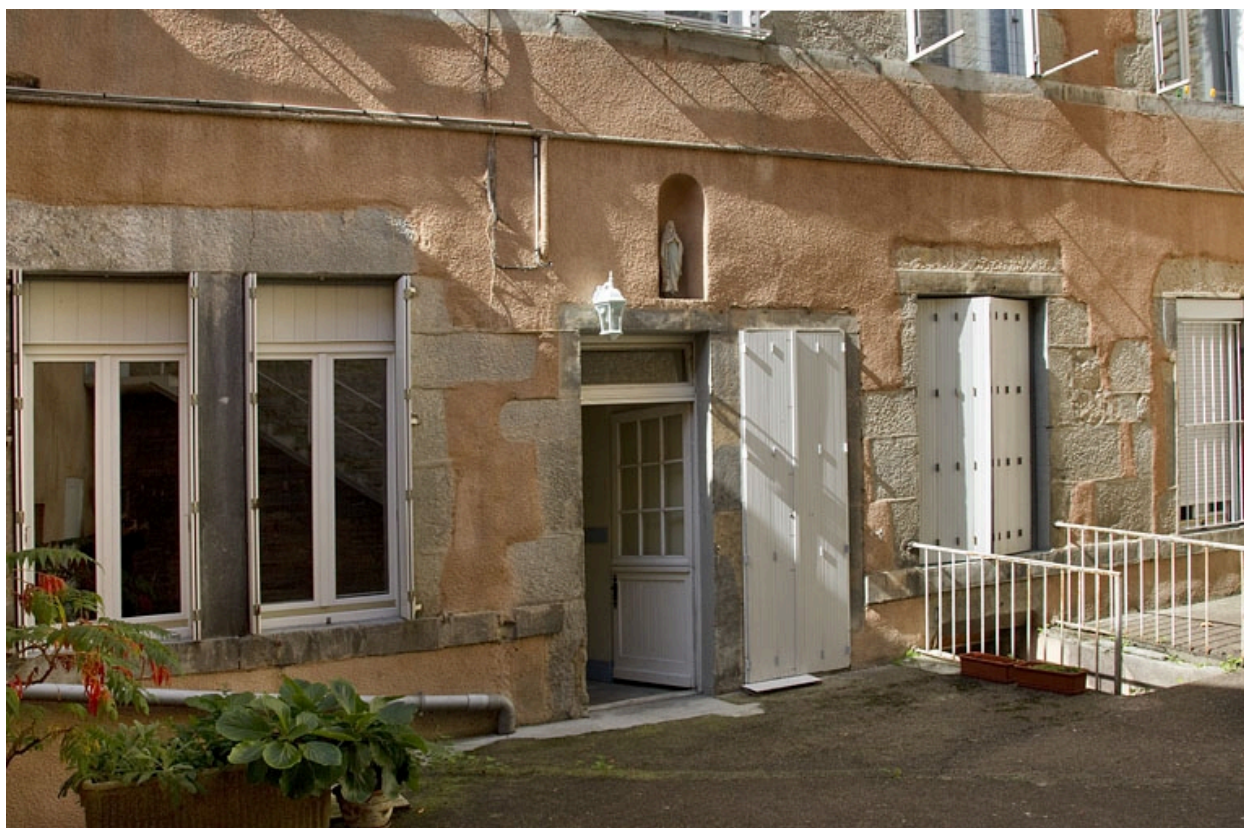
Logis principal, façade  
postérieure : détail du rez-de-  
chaussée, de trois quarts gauche.  
Phot. Yves Sancey  
IVR43\_20112502898NUC2A

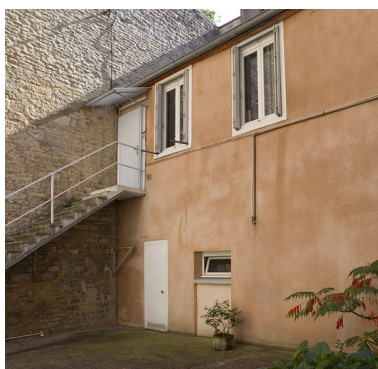
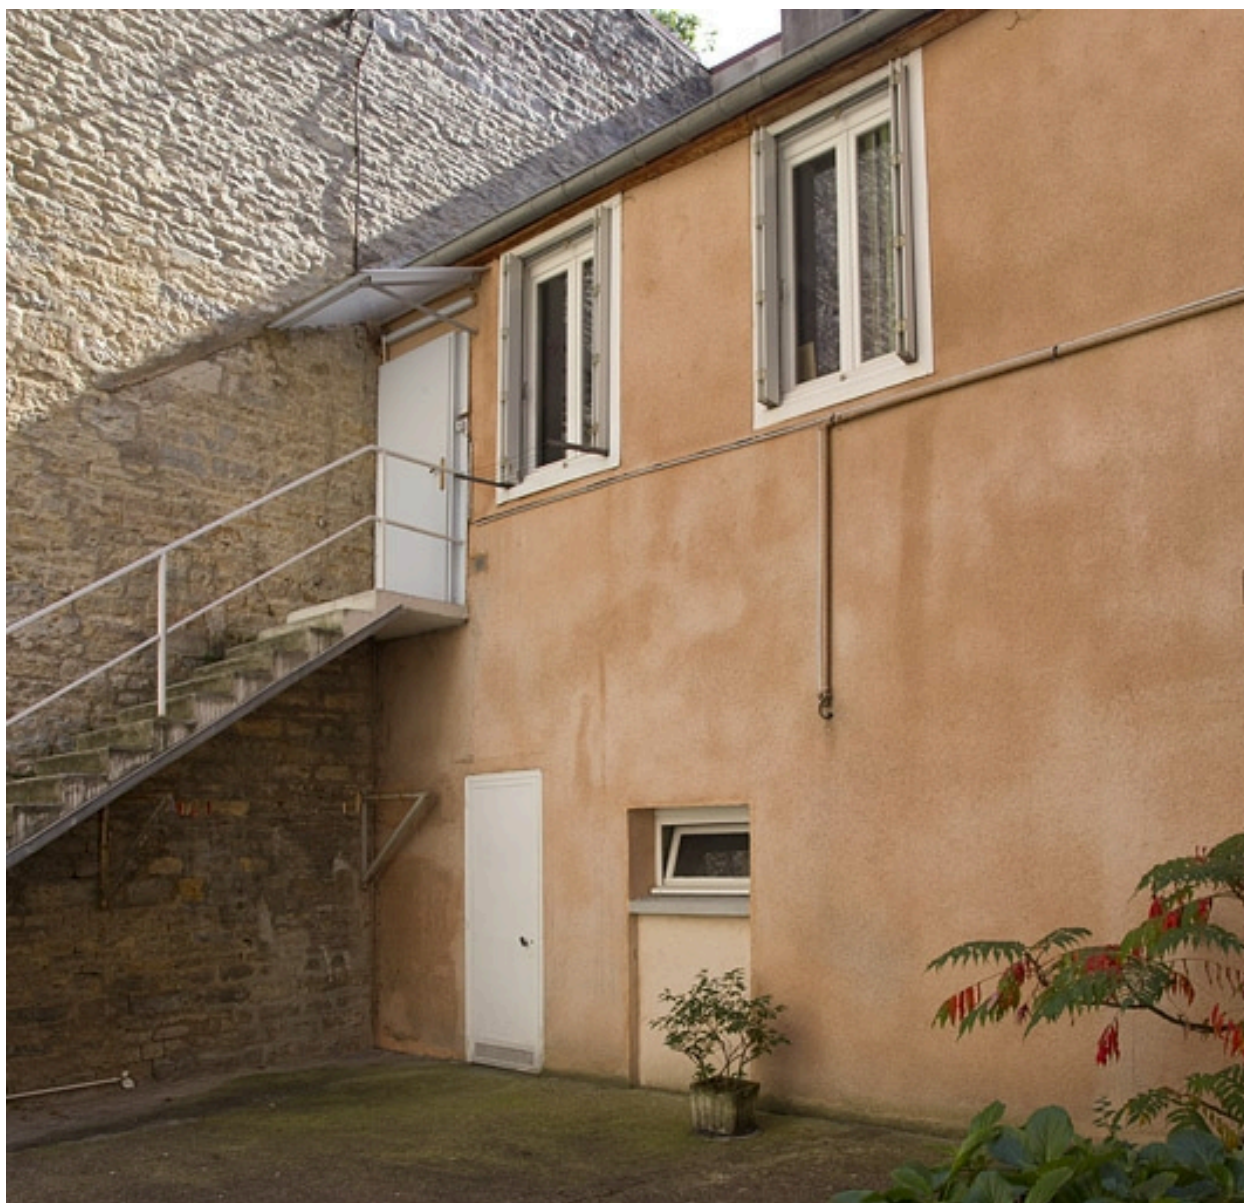
Vue d'ensemble du logis  
secondaire, de trois quarts droit.  
Phot. Yves Sancey  
IVR43\_20112502893NUC2A

La maison a été construite à la fin du 17<sup>e</sup> siècle ou au début du 18<sup>e</sup> siècle, comme le montre les baies à crossettes du rez-de-chaussée et du premier étage caractéristiques de cette période. Sa partie droite correspond peut-être à l'élévation de façade, conservée dans les requêtes en voirie de la ville, datée 1692, réalisée par l'architecte Jean Cuene pour un certain Léonard Bailly. Deux arcades boutiquières, situées à gauche de la façade, ont été bouchées sans doute peu de temps après leur construction. Le logis sur rue a été surélevé d'un étage sur rue au 19<sup>e</sup> siècle avec un toit à longs pans brisés accueillant un étage de comble mais correspondant, sur cour, à un troisième étage. L'escalier droit en charpente qui distribuait à l'origine le seul étage de la maison a été prolongé au 19<sup>e</sup> siècle par un escalier tournant à retours avec jour, à cage ouverte desservant les étages récents. Le logis secondaire sur cour en pan de bois enduit date vraisemblablement aussi du 19<sup>e</sup> siècle.
