Bourgogne-Franche-Comté, Jura  
Hauts de Bienne  
141-143 rue de la République

## immeuble

Numéro de dossier : IA39000735  
Date de l'enquête initiale : 2000  
Date(s) de rédaction : 2009  
Cadre de l'étude : inventaire topographique  
Degré d'étude : étudié

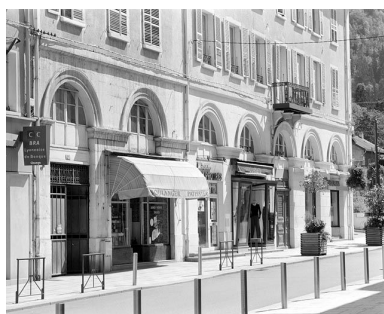
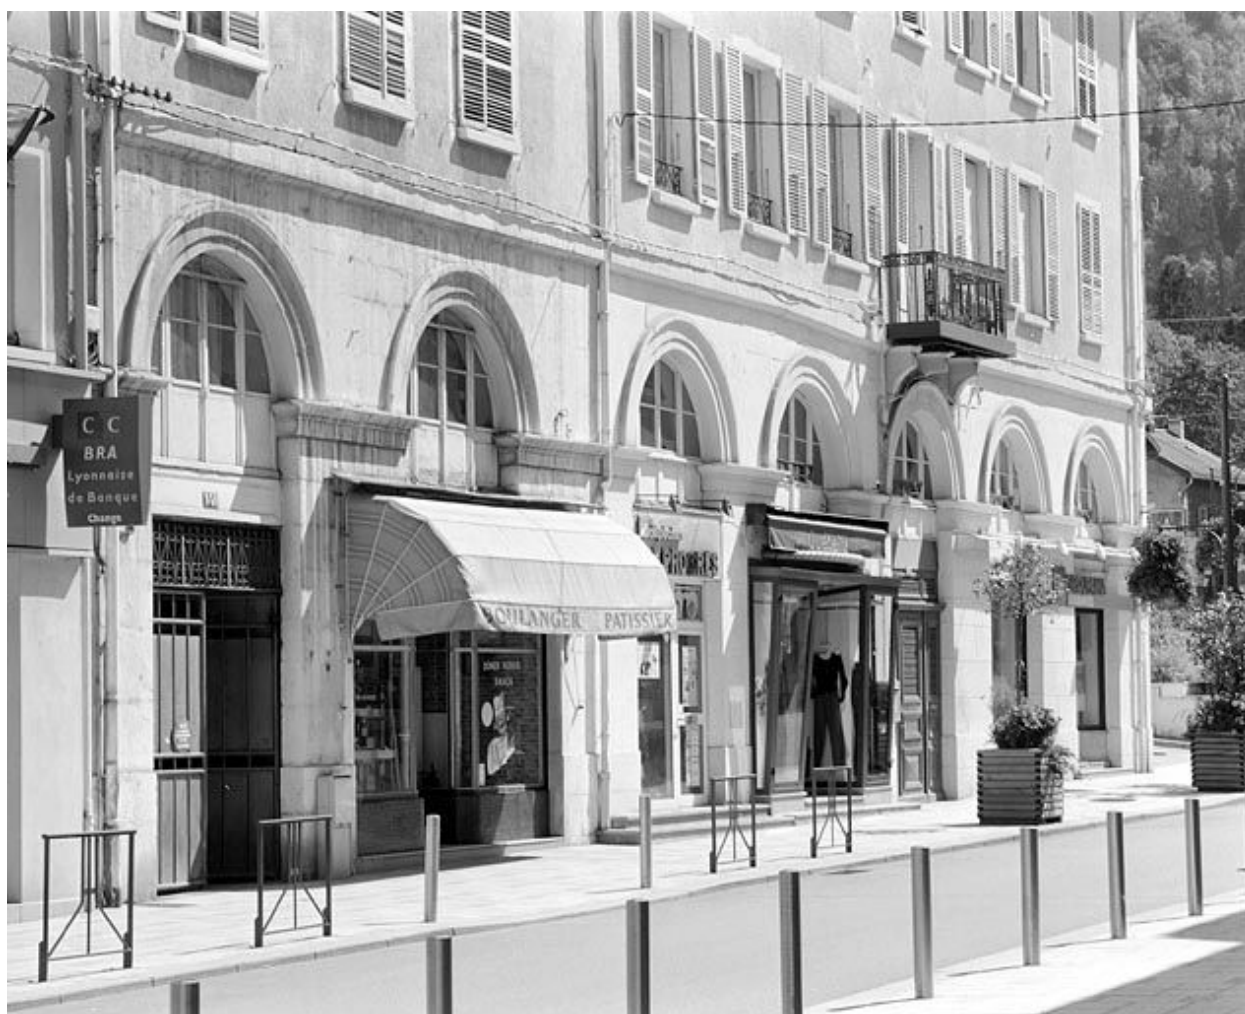
Façade antérieure : baies du rez-de-chaussée et de l'entresol, en enfilade.  
Phot. Yves Sancey  
IVR43\_20033900319X

Façade antérieure : baies du rez-de-chaussée et de l'entresol, en enfilade.

Les bâtiments ont des murs en moellons calcaires mais les façades sur rue font appel à la pierre de taille pour le rez-de-chaussée et l'entresol, éclairés par des baies inscrites dans une embrasure en arcade coiffée d'un arc plein cintre. Au-dessus, abrités sous un toit à longs pans (avec croupe au sud) et couverture métallique, se développent entre deux bandeaux (en pierre sauf le bandeau supérieur du numéro 141 qui est peint) deux étages carrés et un étage en surcroît. Pour le numéro 143, ils sont accessibles depuis le passage central par un escalier droit en bois puis des coursières (refaites en béton) sur la façade postérieure ; pour le numéro 141, l'escalier dans oeuvre tournant à retours en bois prend place dans un corps en retour d'équerre à l'est, qui compte deux étages carrés et un toit métallique en appentis. Des fenêtres lunetières sont

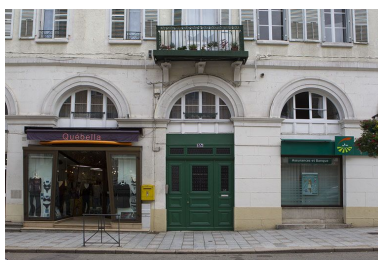
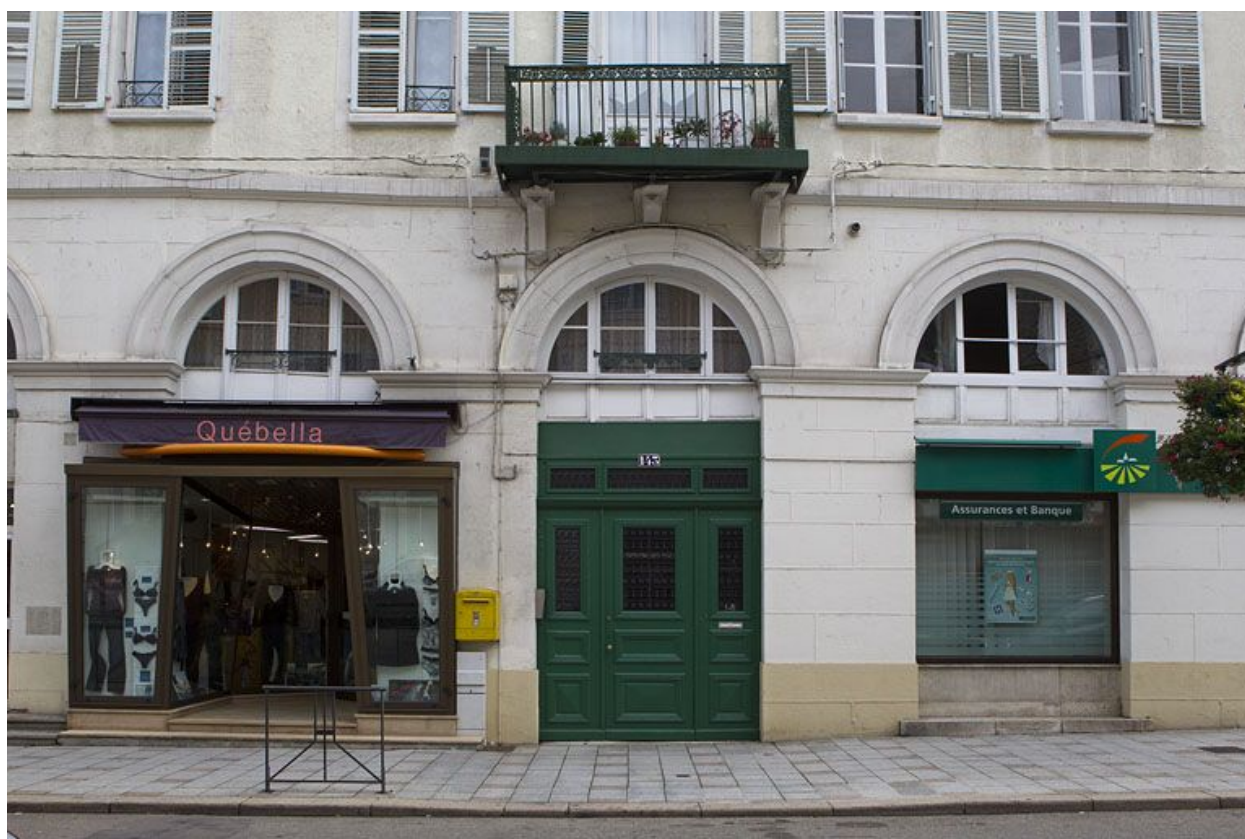
Façade antérieure : baies du rez-de-chaussée et de l'entresol, de face.  
Phot. Yves Sancey  
IVR43\_20103900600NUC2A

Façade antérieure : baies du rez-de-chaussée et de l'entresol, de face.

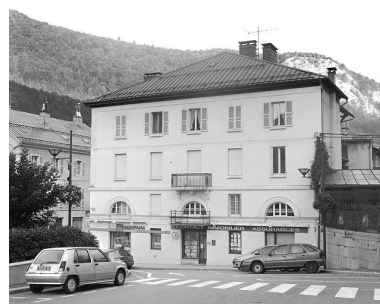
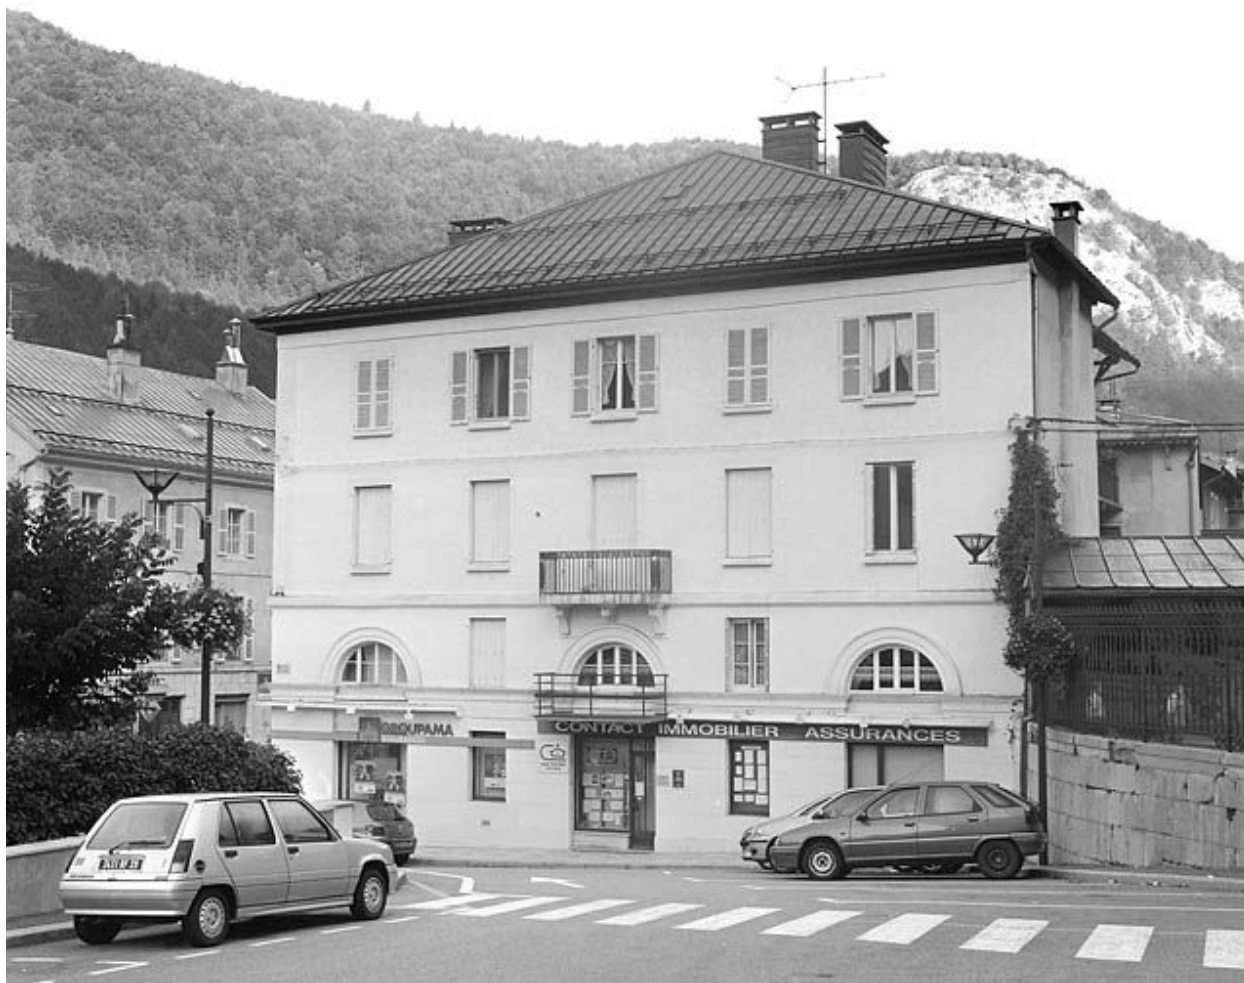
Façade latérale droite  
(place Notre-Dame).  
Phot. Yves Sancey  
IVR43\_20033900321X

Façade latérale droite (place Notre-Dame).

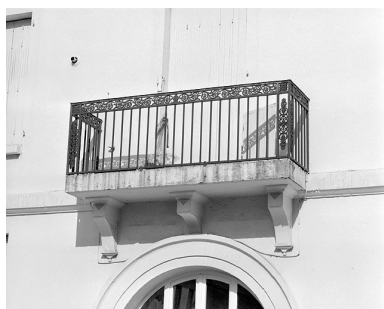
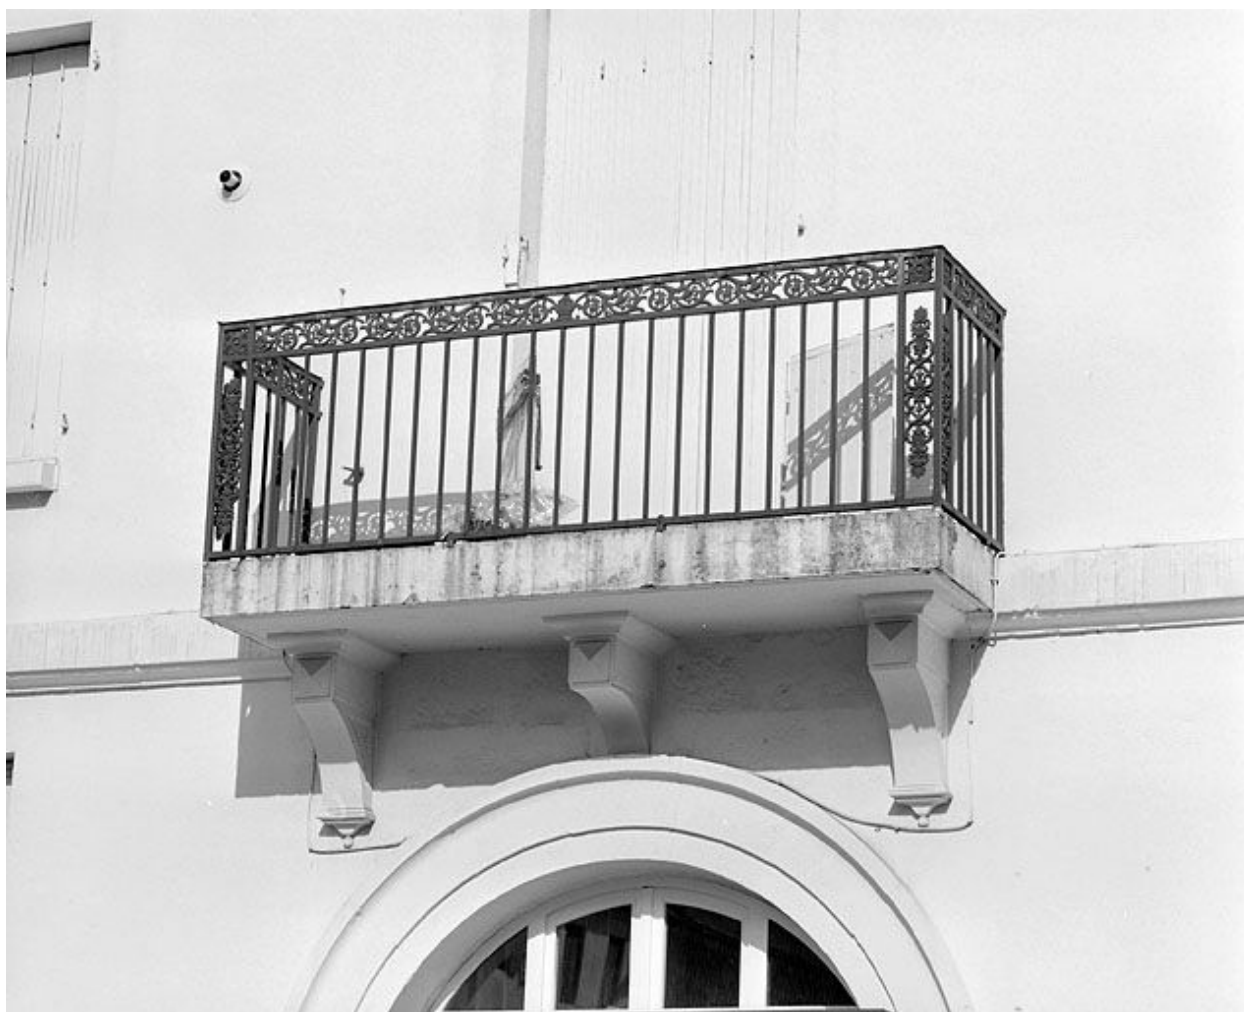
Façade latérale droite :  
balcon du premier étage.  
Phot. Yves Sancey  
IVR43\_20033900322X

Façade latérale droite : balcon du premier étage.

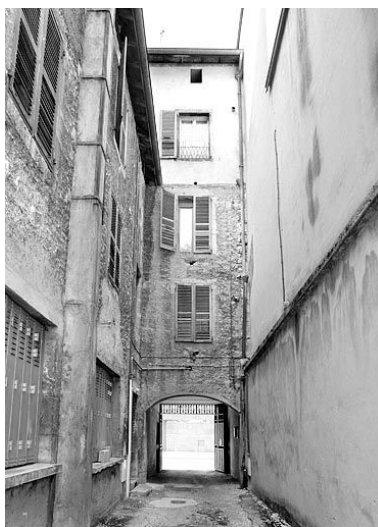
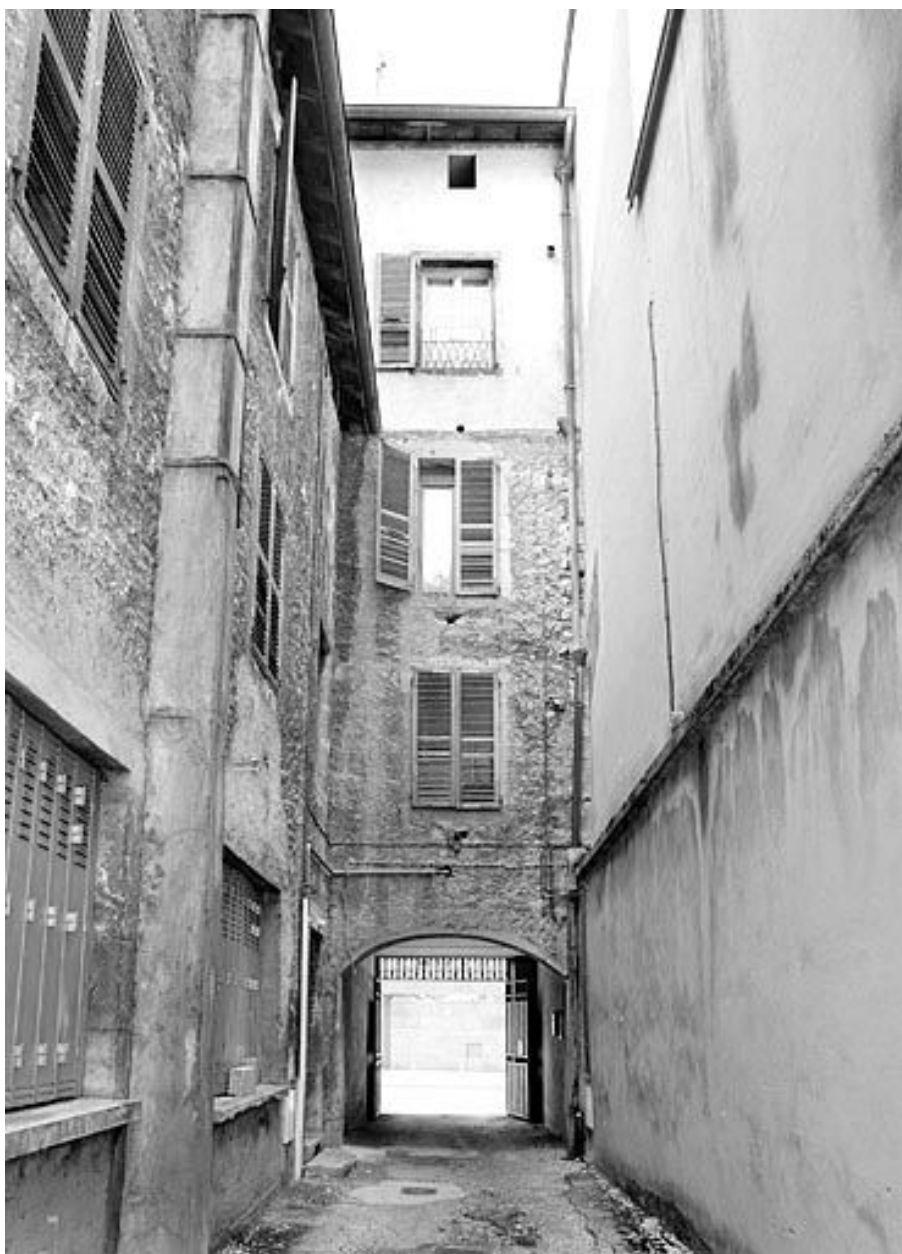
Façade postérieure  
du n° 141 et passage.  
Phot. Yves Sancey  
IVR43\_20033900323X

Façade postérieure du n° 141 et passage.

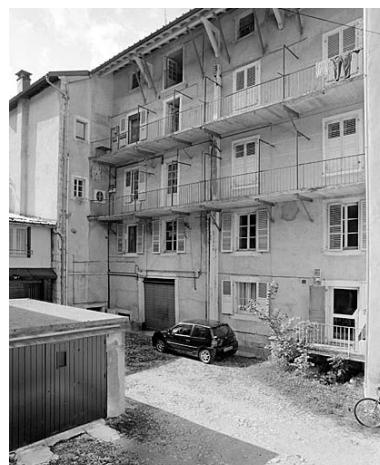
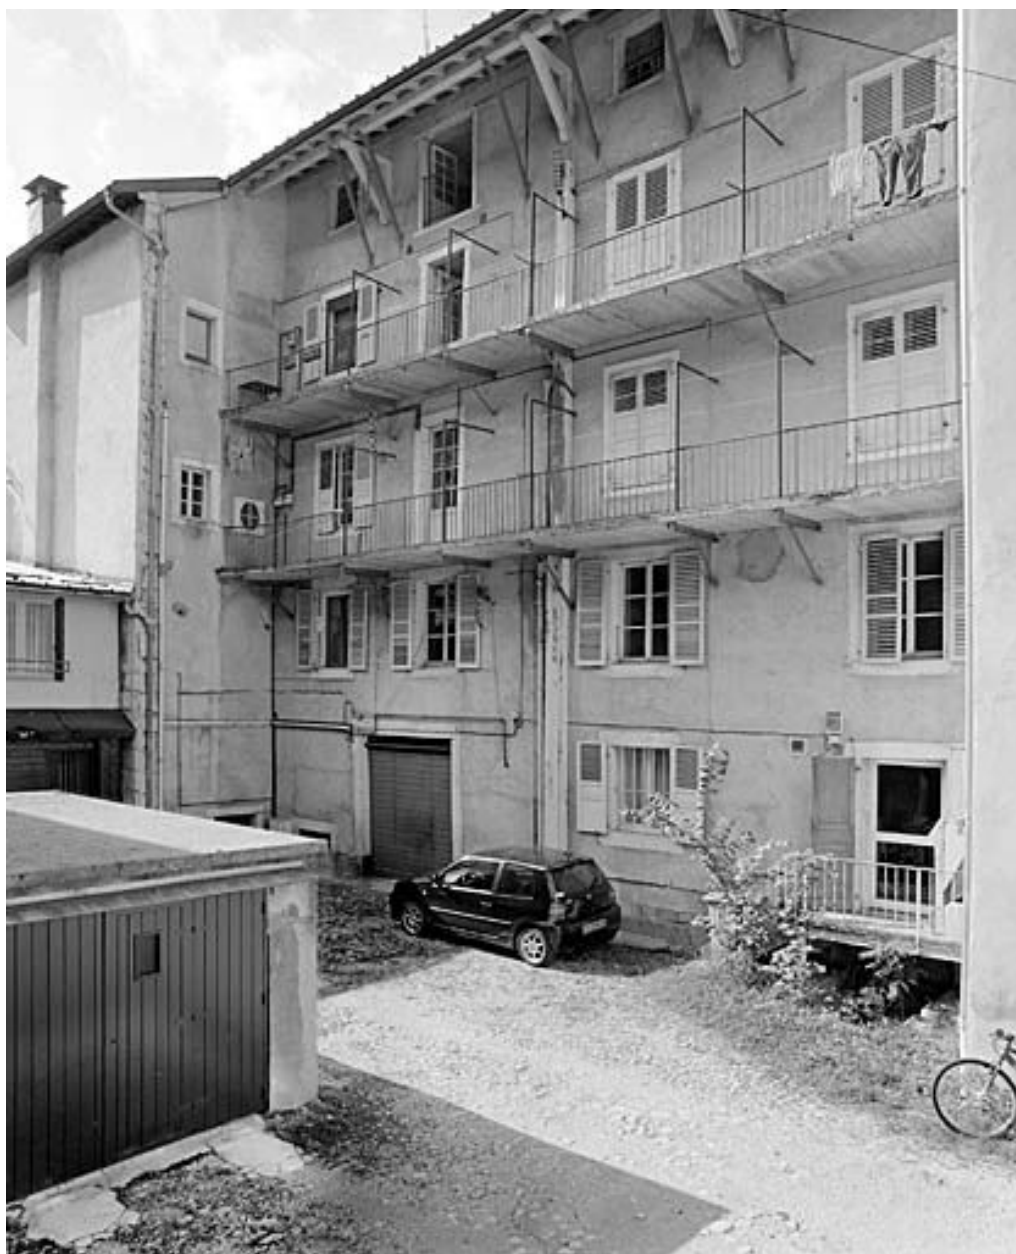
Façade postérieure du n° 143.  
Phot. Yves Sancey  
IVR43\_20033900324X

Façade postérieure du n° 143.

visibles à l'étage en surcroît du numéro 143, sur la façade postérieure et le mur pignon nord. Le bâtiment fermant la cour à l'est a un étage de soubassement (il est adossé à la pente du terrain), un rez-de-chaussée surélevé et un étage carré (qui devient étage en surcroît au nord, où le toit est plus bas), desservis par un escalier extérieur droit en maçonnerie. Coiffé d'un toit métallique à longs pans et pignon couvert, il accueillait aux deux premiers niveaux des ateliers, éclairés par des fenêtres jumelées, et au troisième un logement. L'ancien atelier au nord-est (actuellement logement) est en rez-de-chaussée surélevé avec un étage en surcroît, protégé par un appentis métallique.

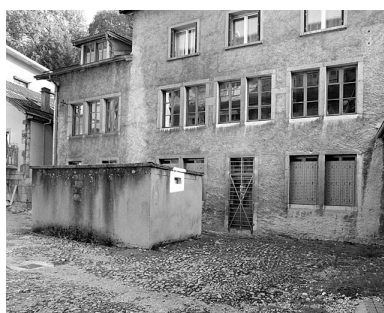
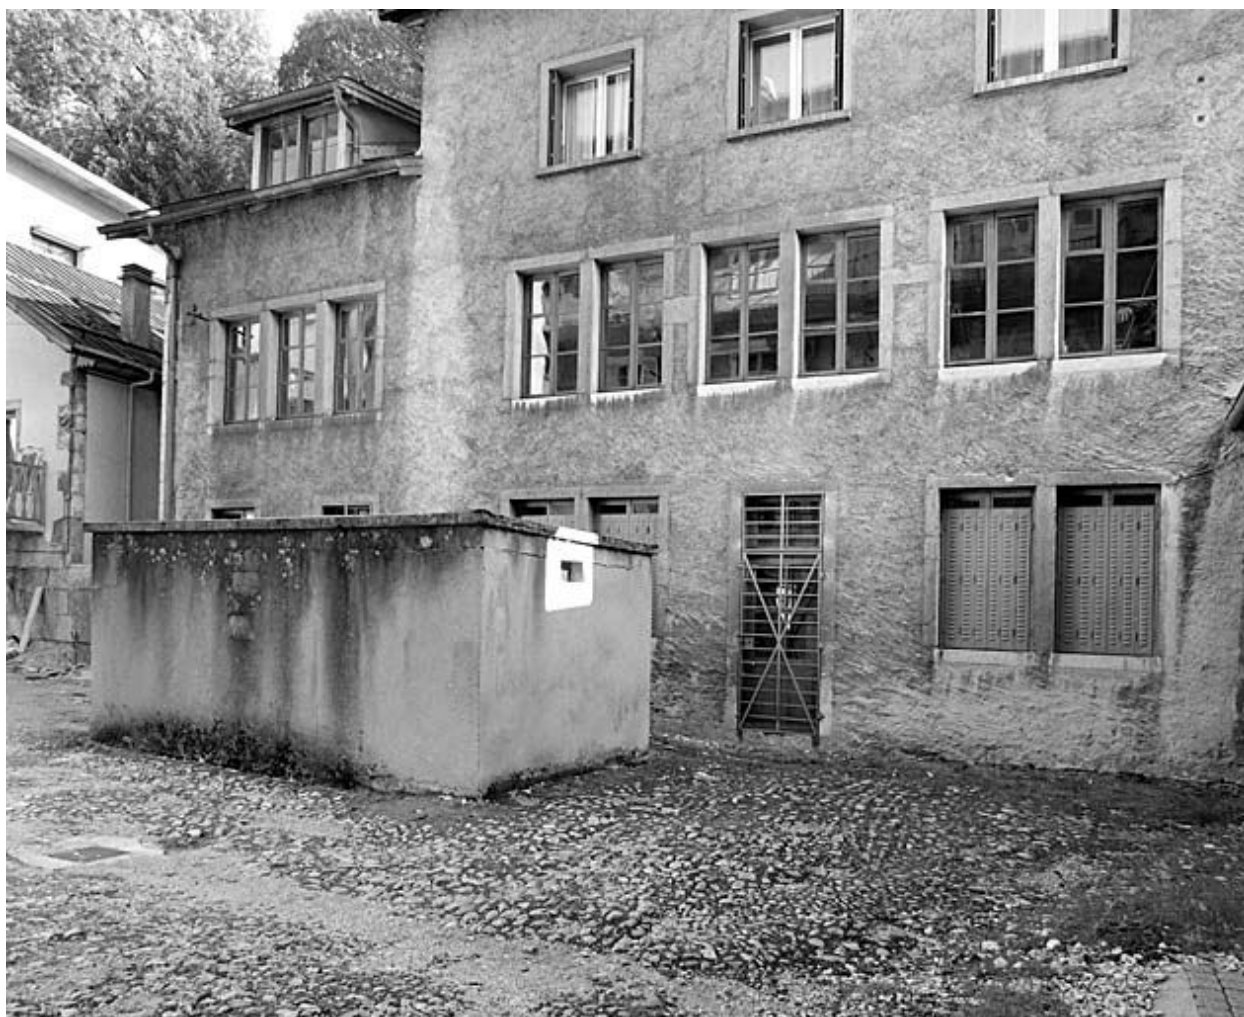
Bâtiment est : façade antérieure.  
Phot. Yves Sancey  
IVR43\_20033900325X

Bâtiment est : façade antérieure.

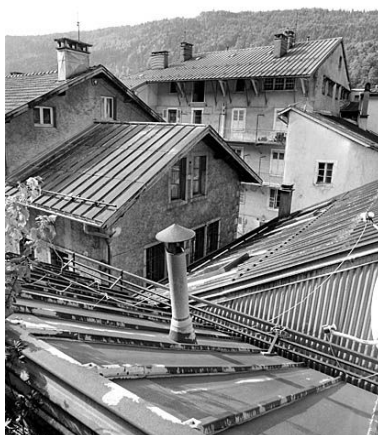
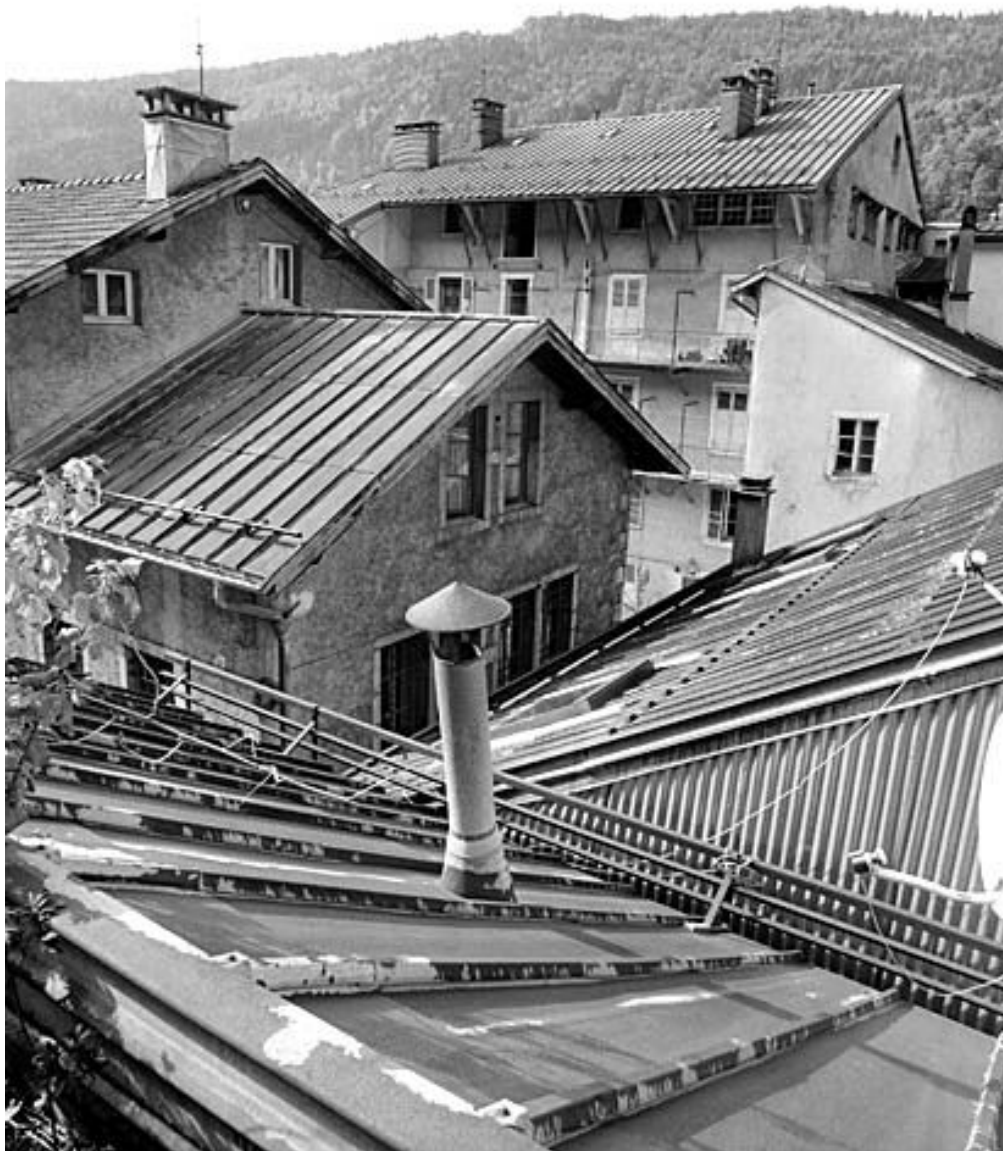
Toitures des bâtiments est et nord-est.  
Phot. Yves Sancey  
IVR43\_20033900326X

Toitures des bâtiments est et nord-est.

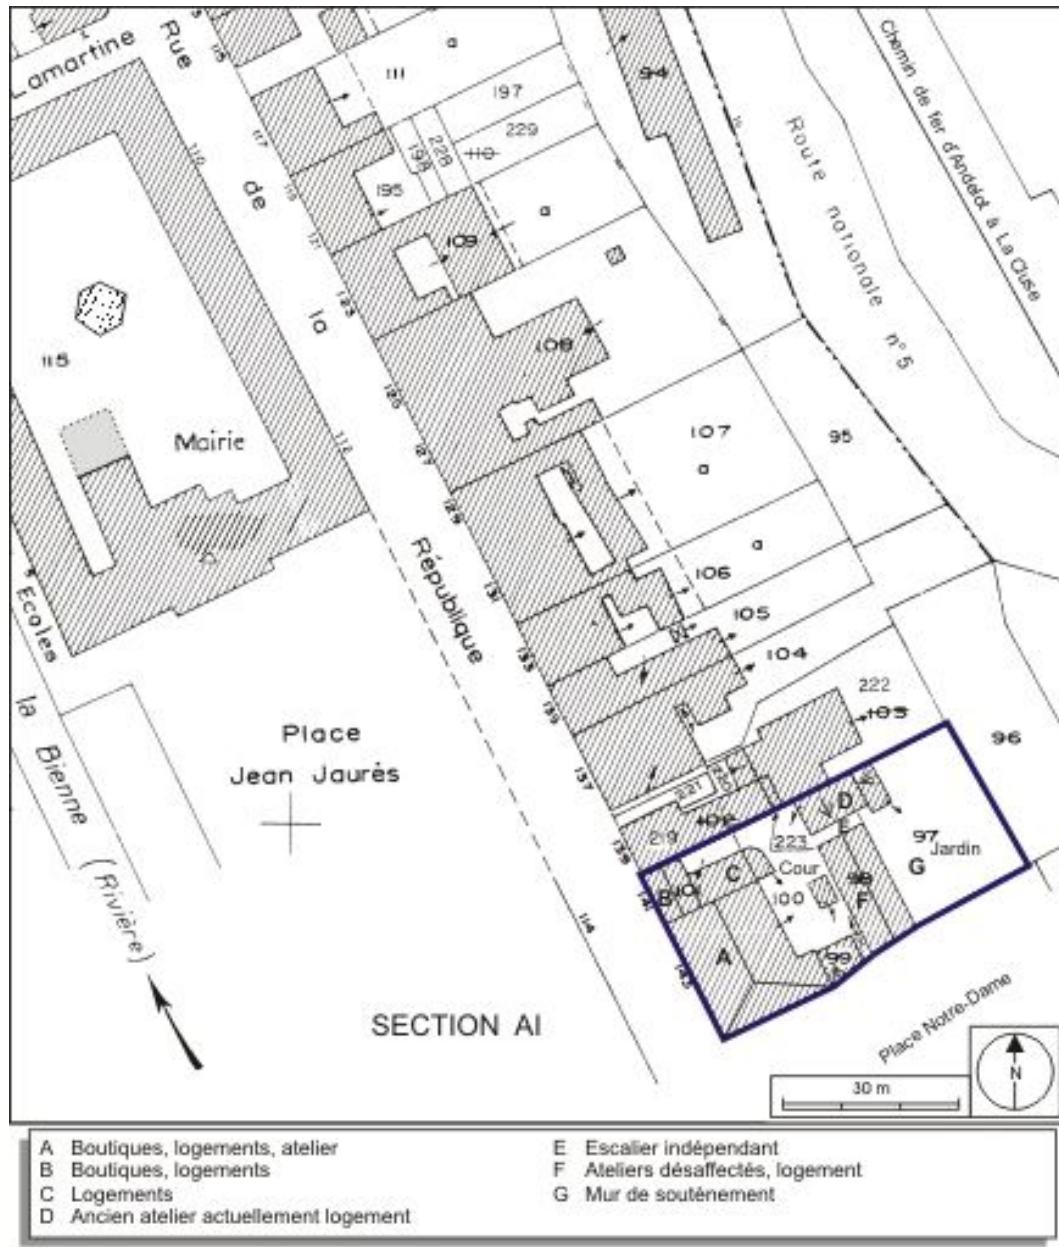
IVR43\_20093900276NUDA

Plan-masse et de situation : extrait du plan cadastral, 1980, section AE, échelle 1:1000.

Technique de relevé : reprise de fond ; Échelle : 1/1000
