Franche-Comté, Haute-Saône  
Rupt-sur-Saône  
5 rue de la Garenne

## ferme

Numéro de dossier : IA70000797  
Date de l'enquête initiale : 2015  
Date(s) de rédaction : 2016  
Cadre de l'étude : enquête thématique régionale val de Saône  
Degré d'étude : étudié  
Référence du dossier Monument Historique : PA00102264

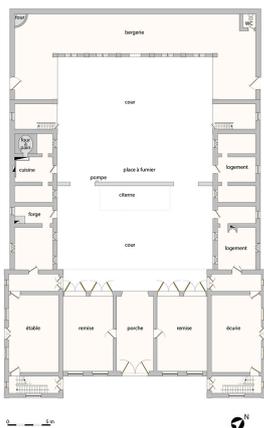
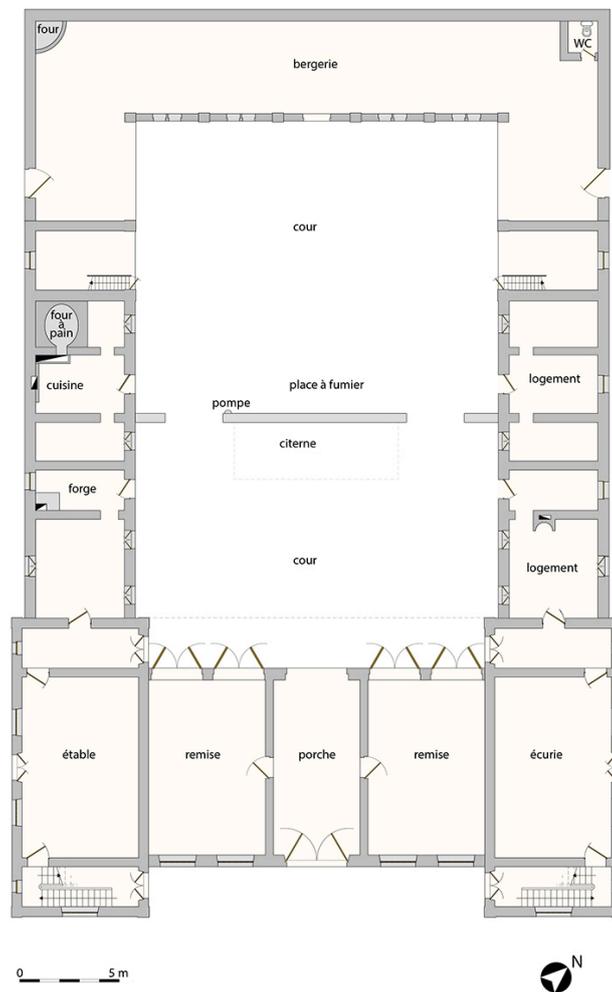
Plan de la ferme.  
Dess. Mathias Papigny  
IVR43\_20177001184NUDA

Plan de la ferme.

L'ensemble des bâtiments s'inscrit dans un vaste rectangle de 46 mètres sur 36. Disposés autour d'une cour, les bâtiments sont construits en moellons calcaires enduits. La pierre de taille est réservée pour les pilastres, les pilastres corniers, la corniche, les chambranles des baies et le soubassement. Les toits sont à longs pans, croupes et noues, couverts de tuiles mécaniques.

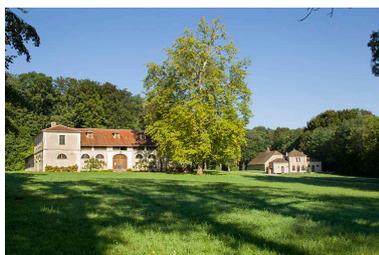
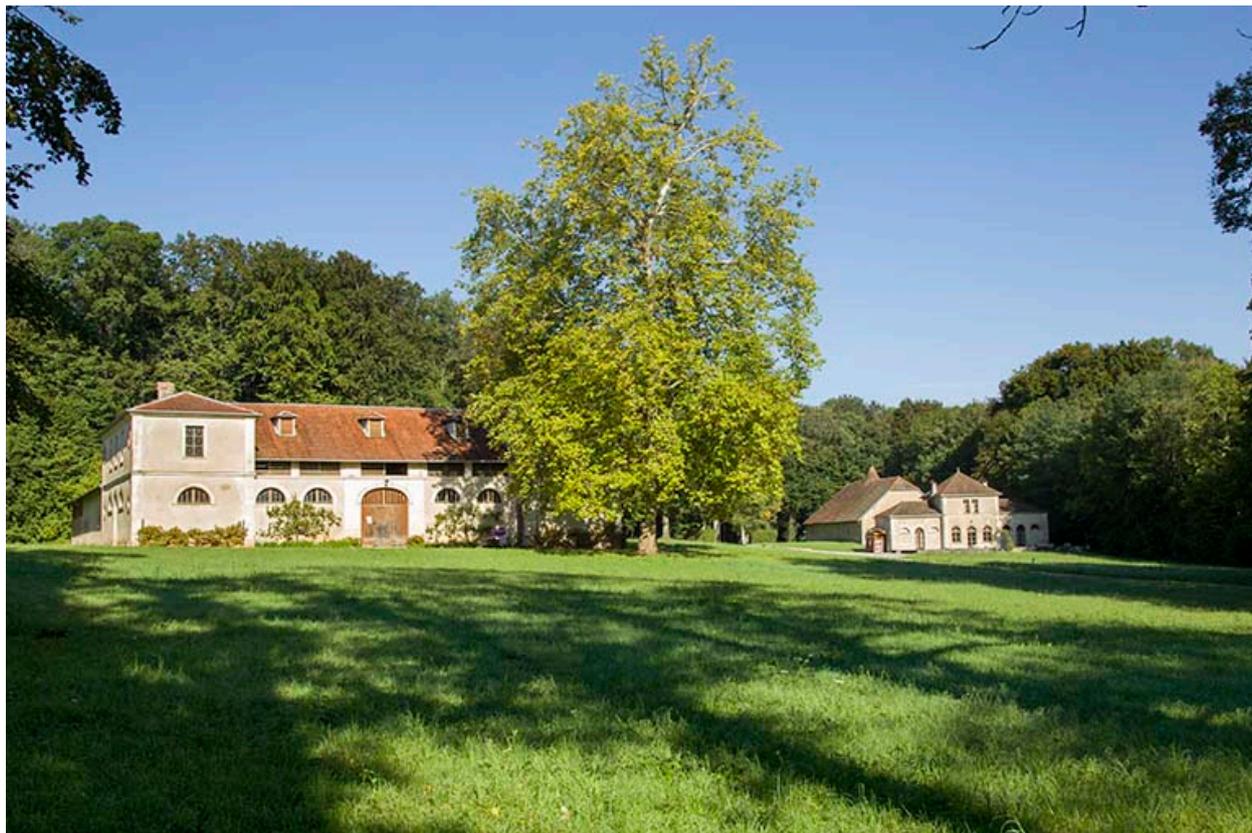
Vue générale de la ferme, du chenil et du cuvage depuis le parc.  
Phot. Sonia Dourlot  
IVR43\_20167000829NUC2A

Vue générale de la ferme, du chenil et du cuvage depuis le parc.

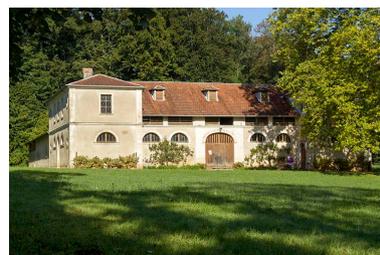
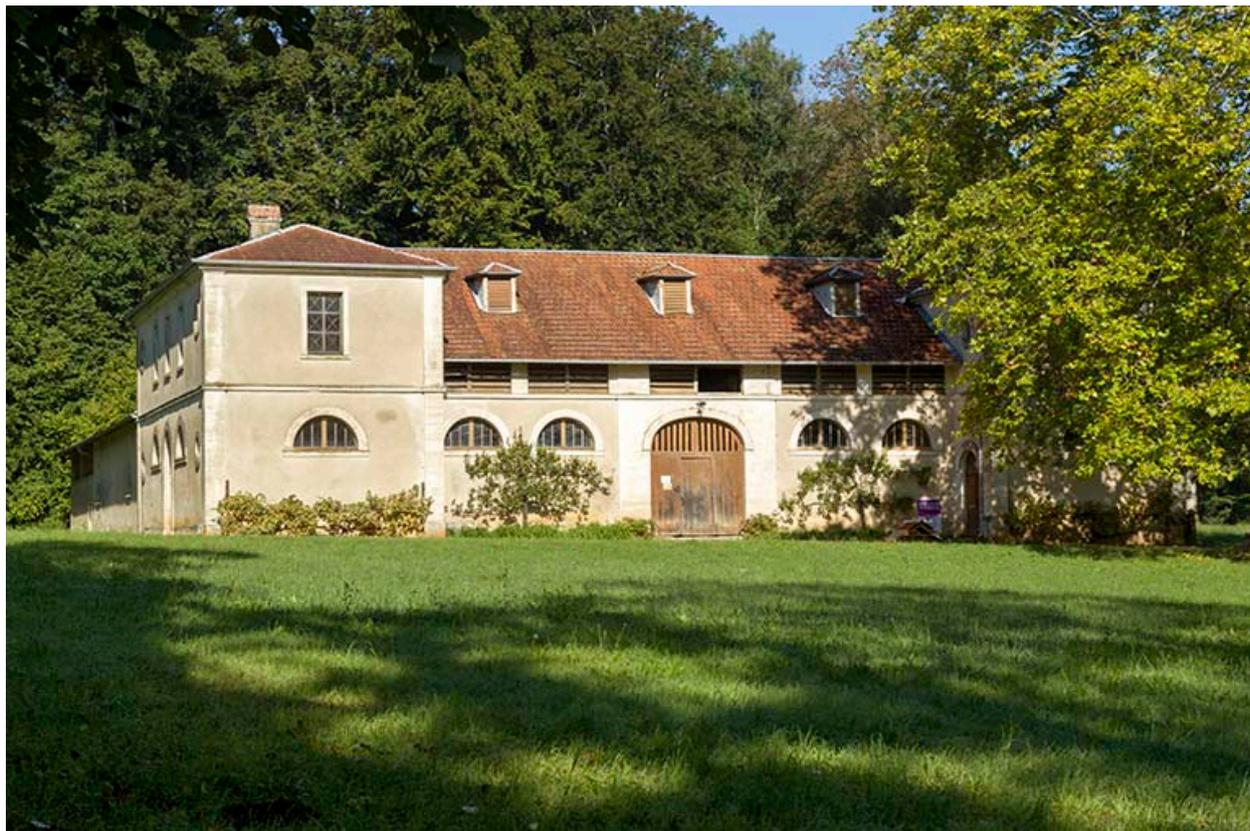
Vue générale de la façade sud-est.  
Phot. Sonia Dourlot  
IVR43\_20167000758NUC2A

Vue générale de la façade sud-est.

Le côté sud-est est composé d'un corps central, abritant une allée cochère (pavée) entre deux remises, encadré par deux corps latéraux, celui de droite à usage d'écurie et celui de gauche d'étable à vaches. Le corps central est en rez-de-chaussée avec comble à surcroît ; les corps latéraux sont plus élevés (rez-de-chaussée et étage carré), forment avant-corps et sont prolongés sur l'arrière par des bâtiments accueillant logis, grange et forge. Le rythme régulier des ouvertures anime les façades.

Le corps central comporte un portail, équipé de chasse-roues en fonte et couvert d'un arc en anse-de-panier. Chacune des deux travées de part et d'autre est constituée d'une fenêtre en demi-cercle surmontée d'une baie rectangulaire horizontale fermée par des abat-vent en bois. Le toit est percé de trois mansardes. Les deux avant-corps sont ouverts par une fenêtre

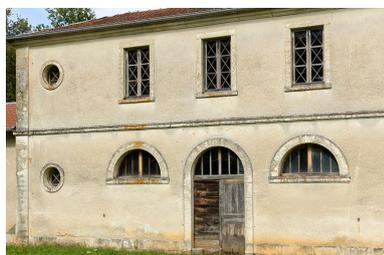
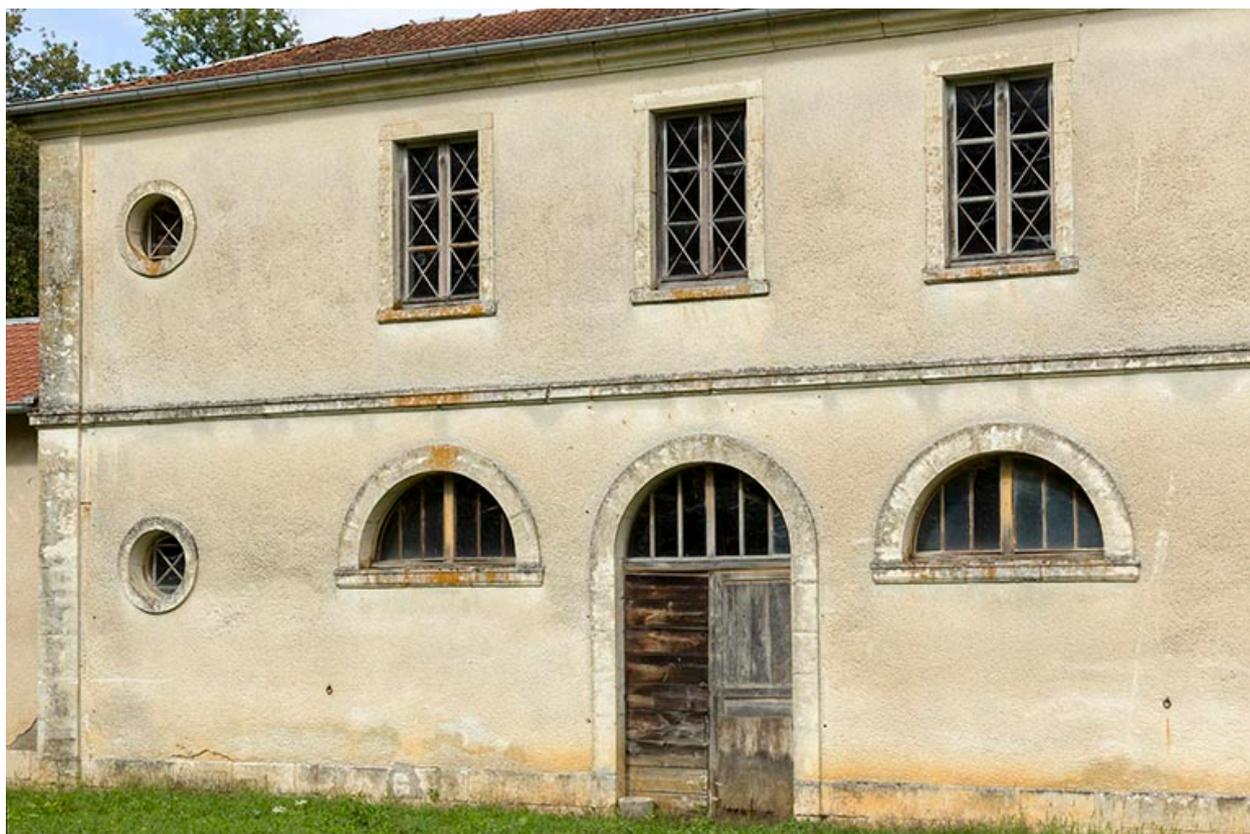
Etable : vue générale de la façade sud-ouest.  
Phot. Sonia Dourlot  
IVR43\_20167000784NUC2A

Etable : vue générale de la façade sud-ouest.

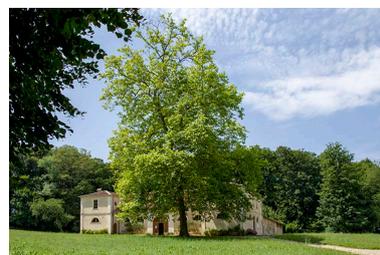
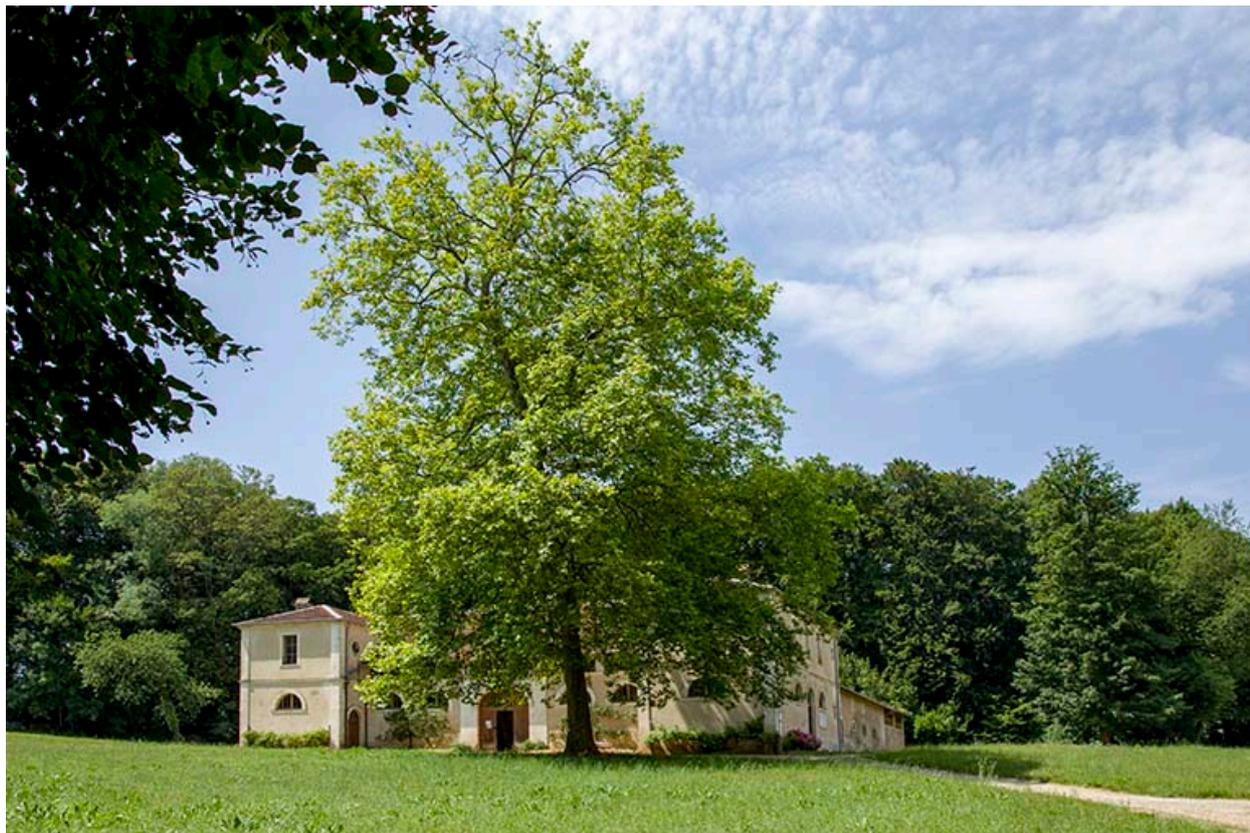
Vue générale des façades sud-est et nord-est et du parc  
Phot. Sonia Dourlot  
IVR43\_20167000757NUC2A

Vue générale des façades sud-est et nord-est et du parc

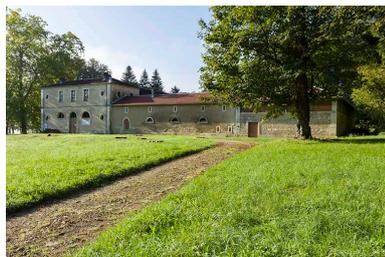
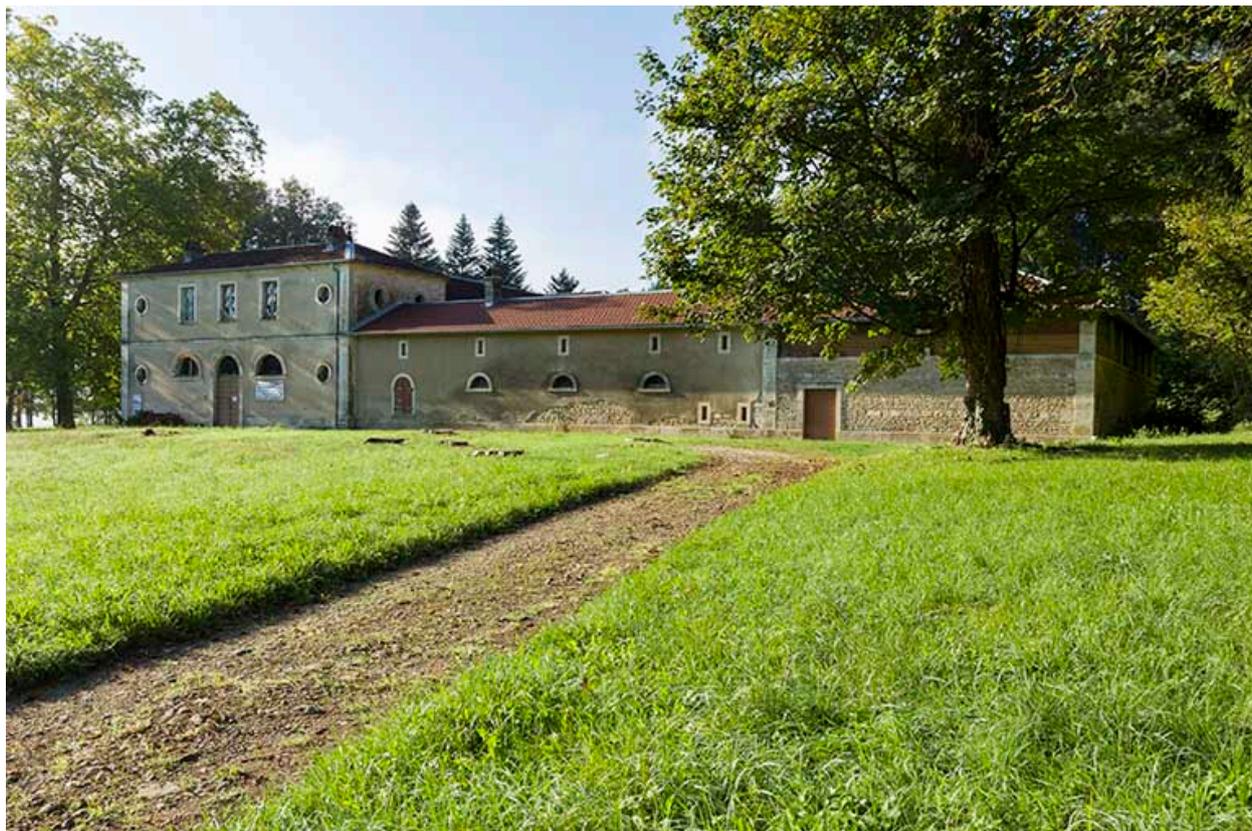
Vue générale des façades nord-est.  
Phot. Sonia Dourlot  
IVR43\_20167000761NUC2A

Vue générale des façades nord-est.

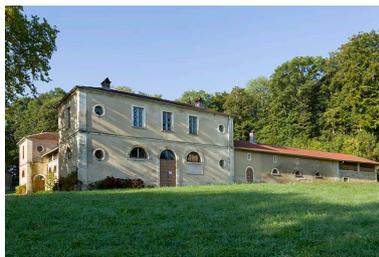
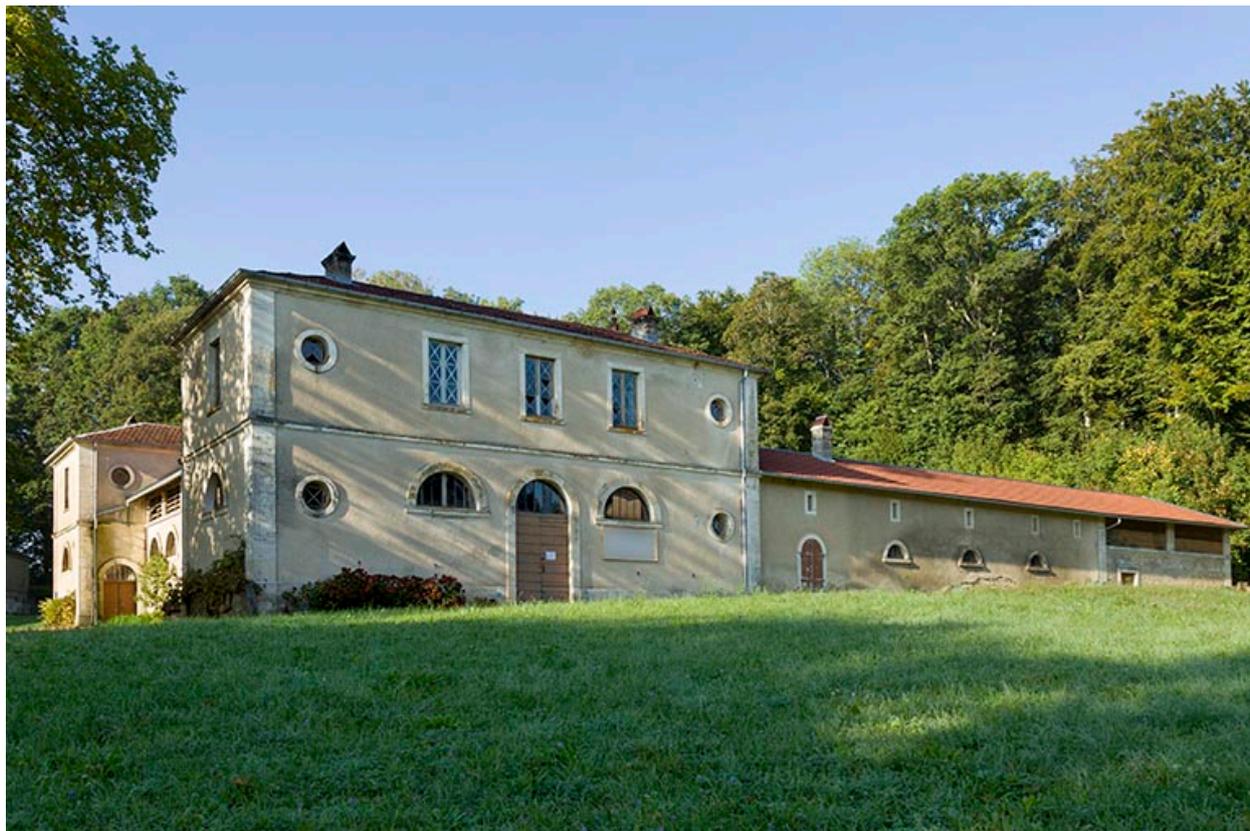
Ecurie : façade nord-est.  
Phot. Sonia Dourlot  
IVR43\_20167000760NUC2A

Ecurie : façade nord-est.

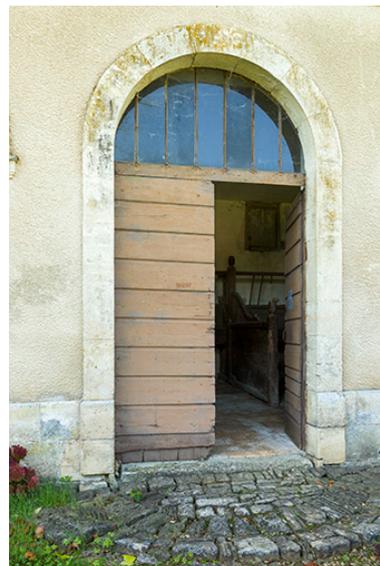
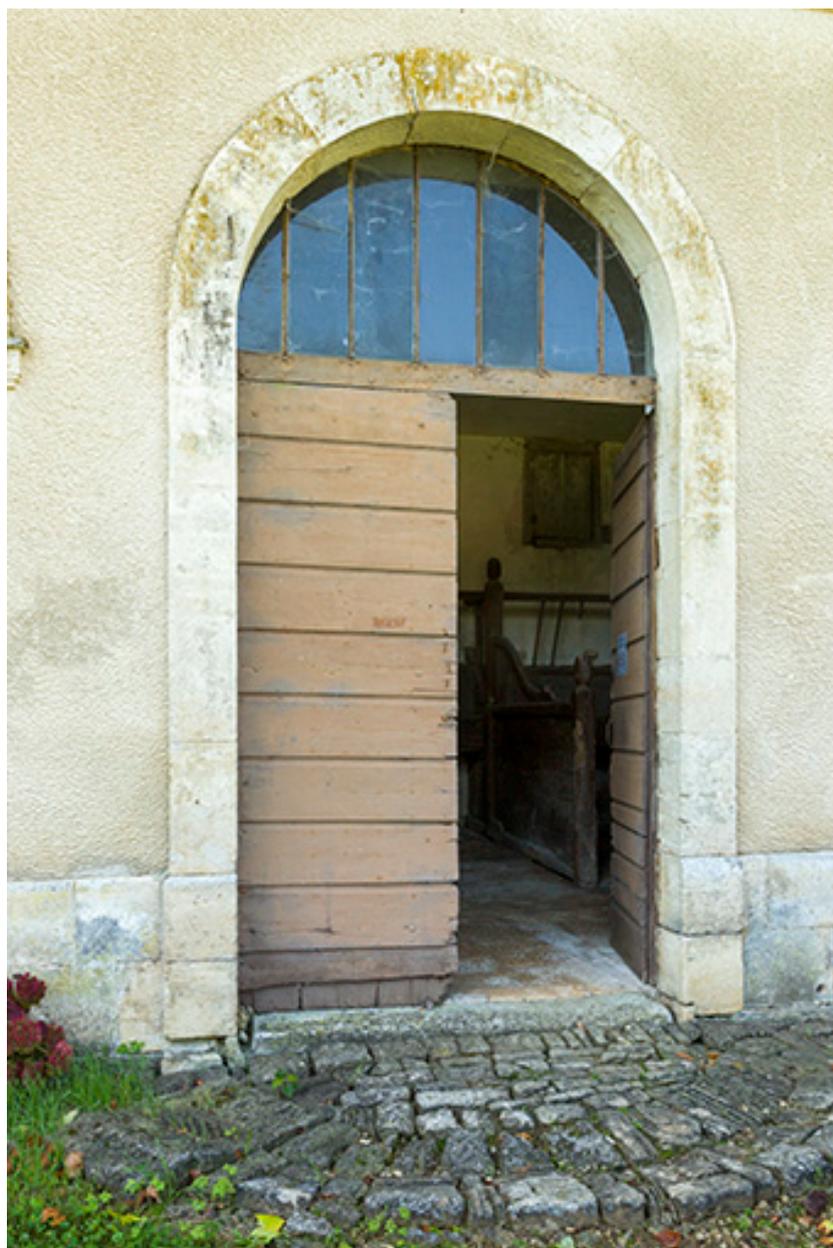
Ecurie, façade nord-est : la porte.  
Phot. Sonia Dourlot  
IVR43\_20167000779NUC2A

Ecurie, façade nord-est : la porte.

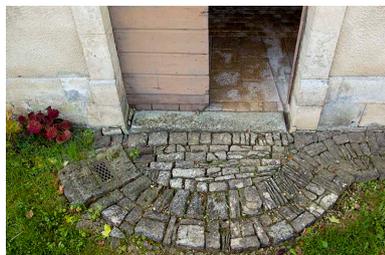
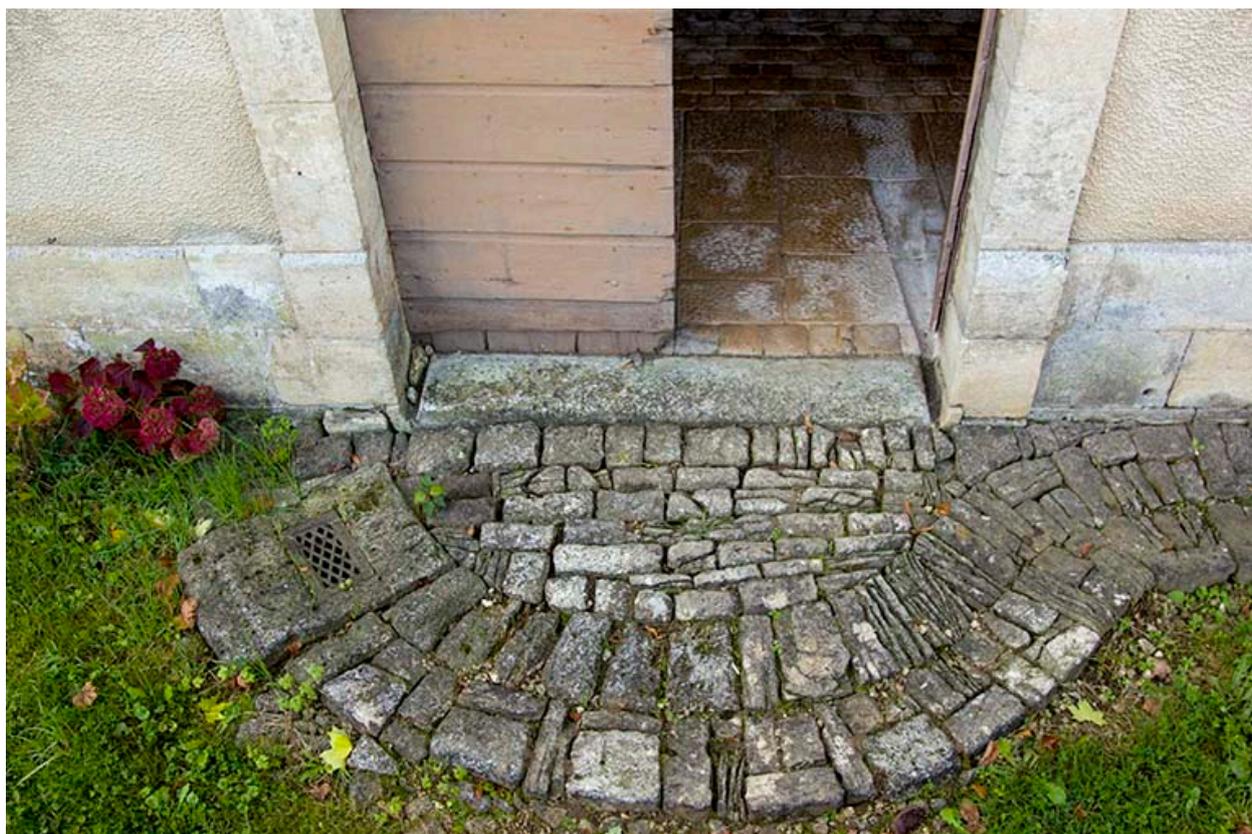
Ecurie, façade nord-est : le  
pavement devant la porte.  
Phot. Sonia Dourlot  
IVR43\_20167000780NUC2A

Ecurie, façade nord-est : le pavement devant la porte.

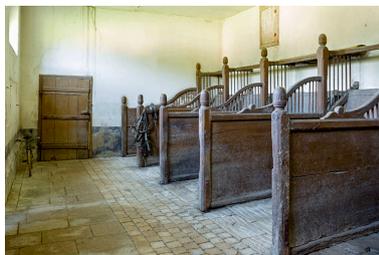
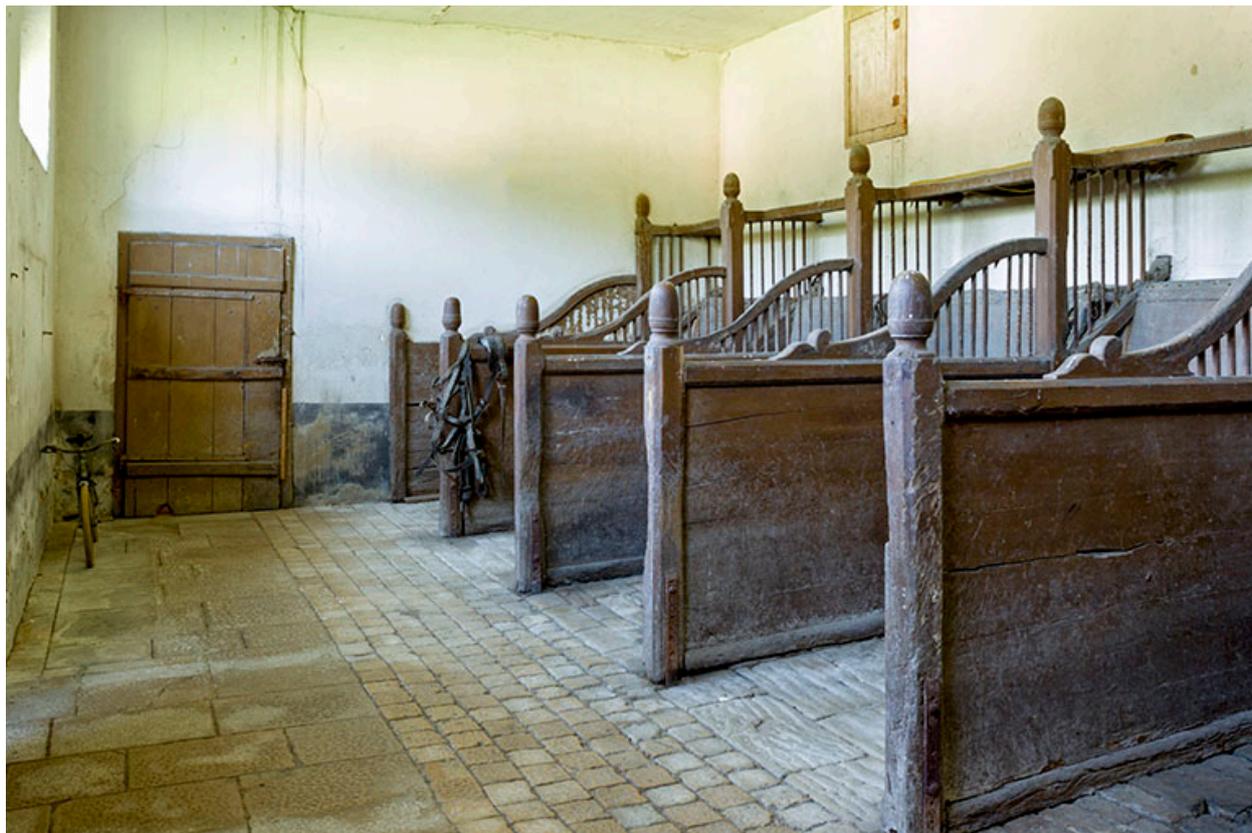
Intérieur de l'écurie :  
vue générale des stalles.  
Phot. Sonia Dourlot  
IVR43\_20167000781NUC2A

Intérieur de l'écurie : vue générale des stalles.

Côté cour, l'étable et l'écurie (au sol pavé et ayant gardé ses stalles) se signalent par deux larges portes couvertes d'un arc en plein cintre. Dans chacune des ailes, un escalier tournant à deux volées droites, en bois, conduit à l'étage. Le toit débordant repose sur des aisseliers.

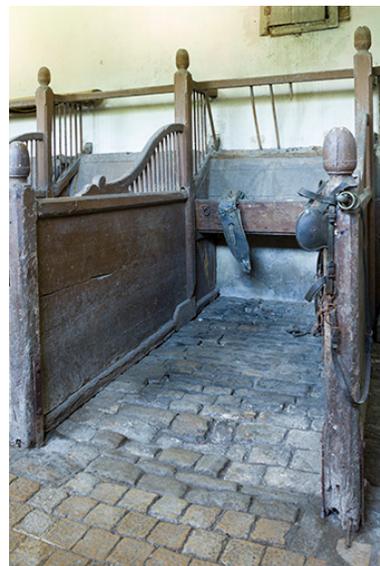
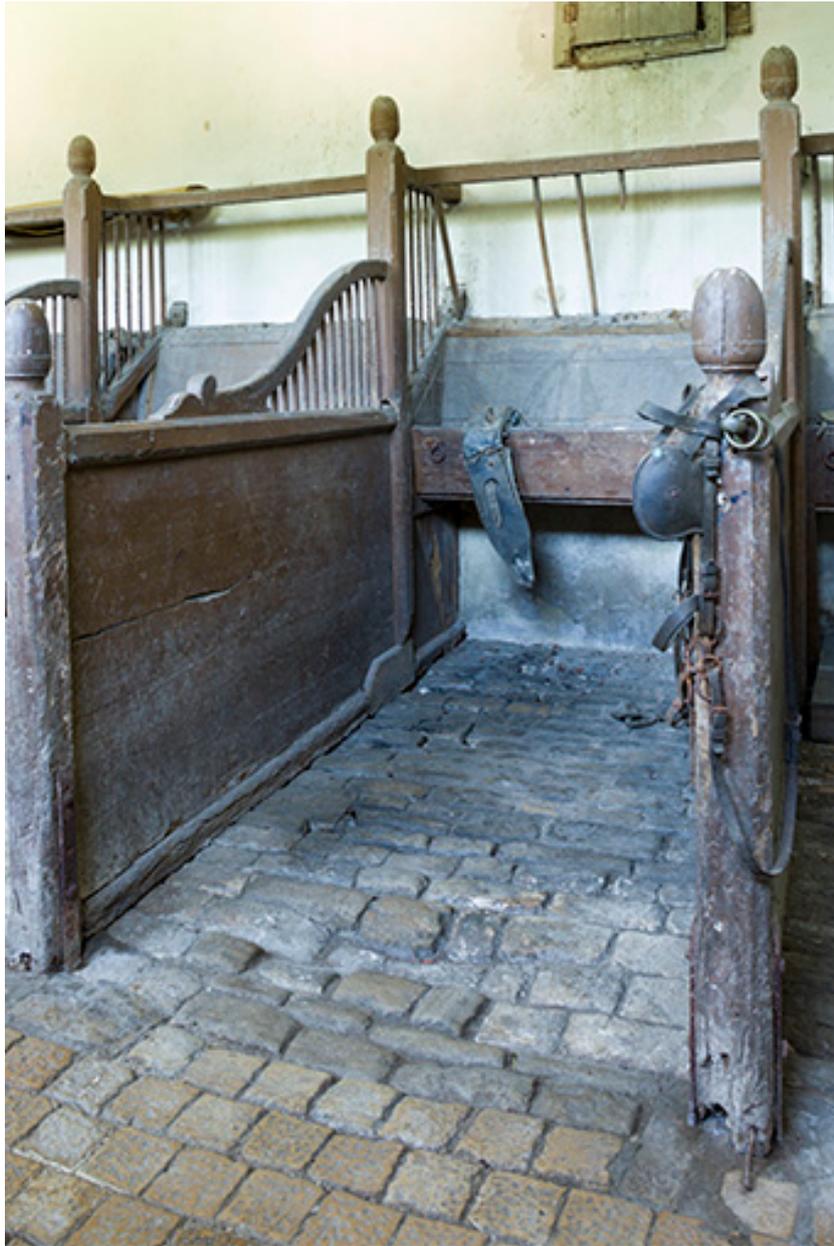
Intérieur de l'écurie : vue d'une stalle.  
Phot. Sonia Dourlot  
IVR43\_20167000782NUC2A

Intérieur de l'écurie : vue d'une stalle.

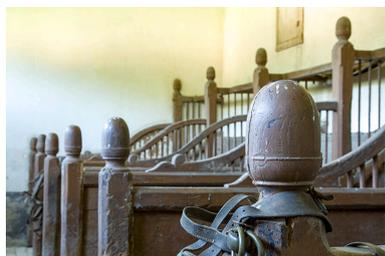
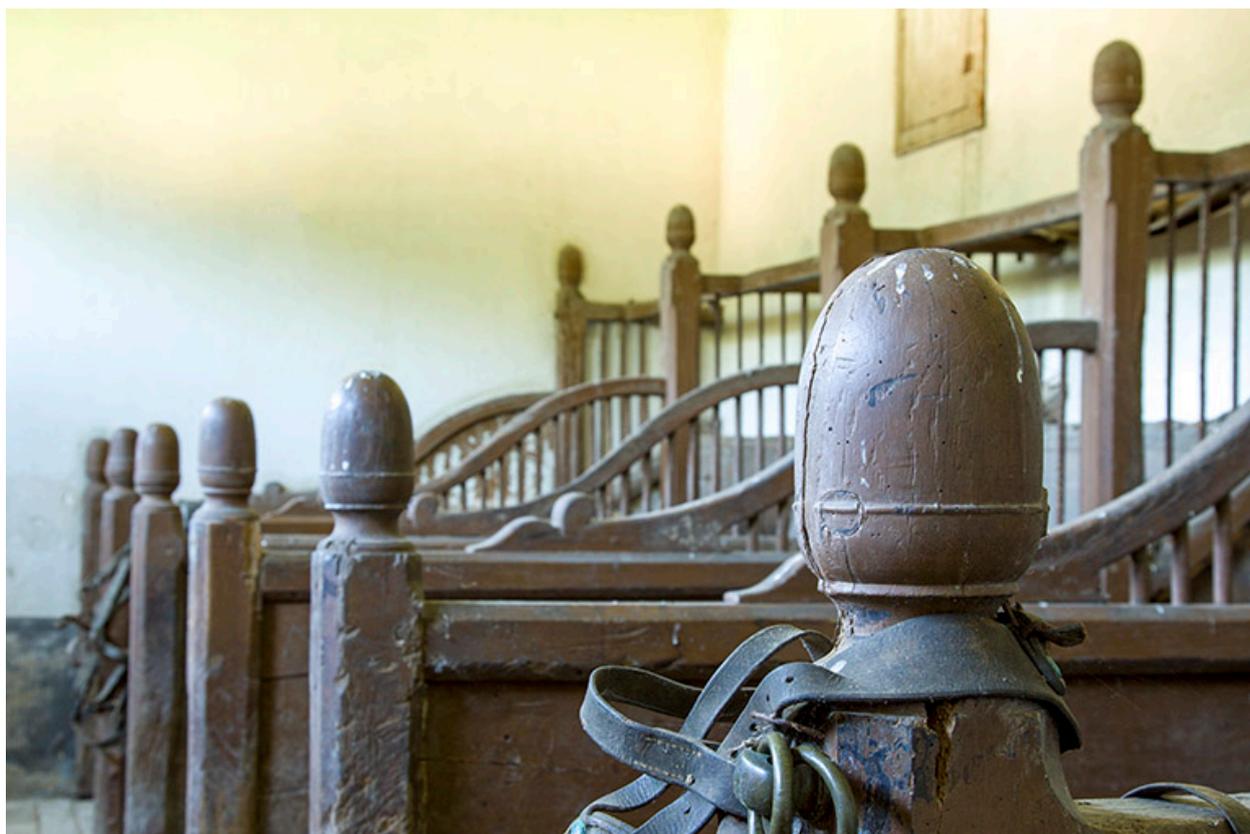
Intérieur de l'écurie : le décor  
des cloisons des stalles.  
Phot. Sonia Dourlot  
IVR43\_20167000783NUC2A

Intérieur de l'écurie : le décor des cloisons des stalles.

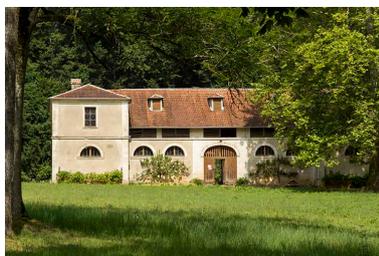
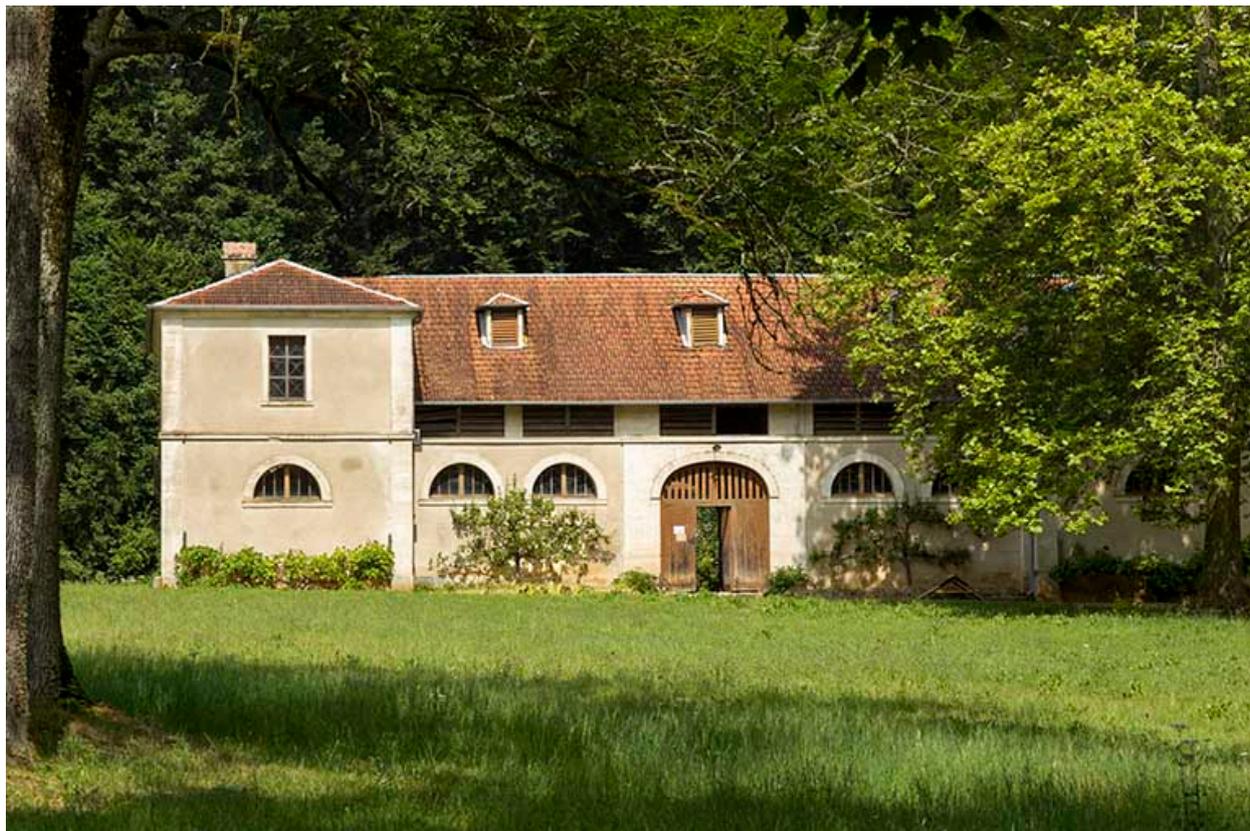
Vue rapprochée de  
la façade antérieure.  
Phot. Sonia Dourlot  
IVR43\_20167000759NUC2A

Vue rapprochée de la façade antérieure.

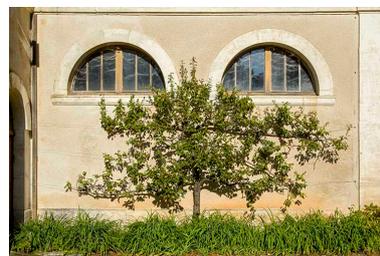
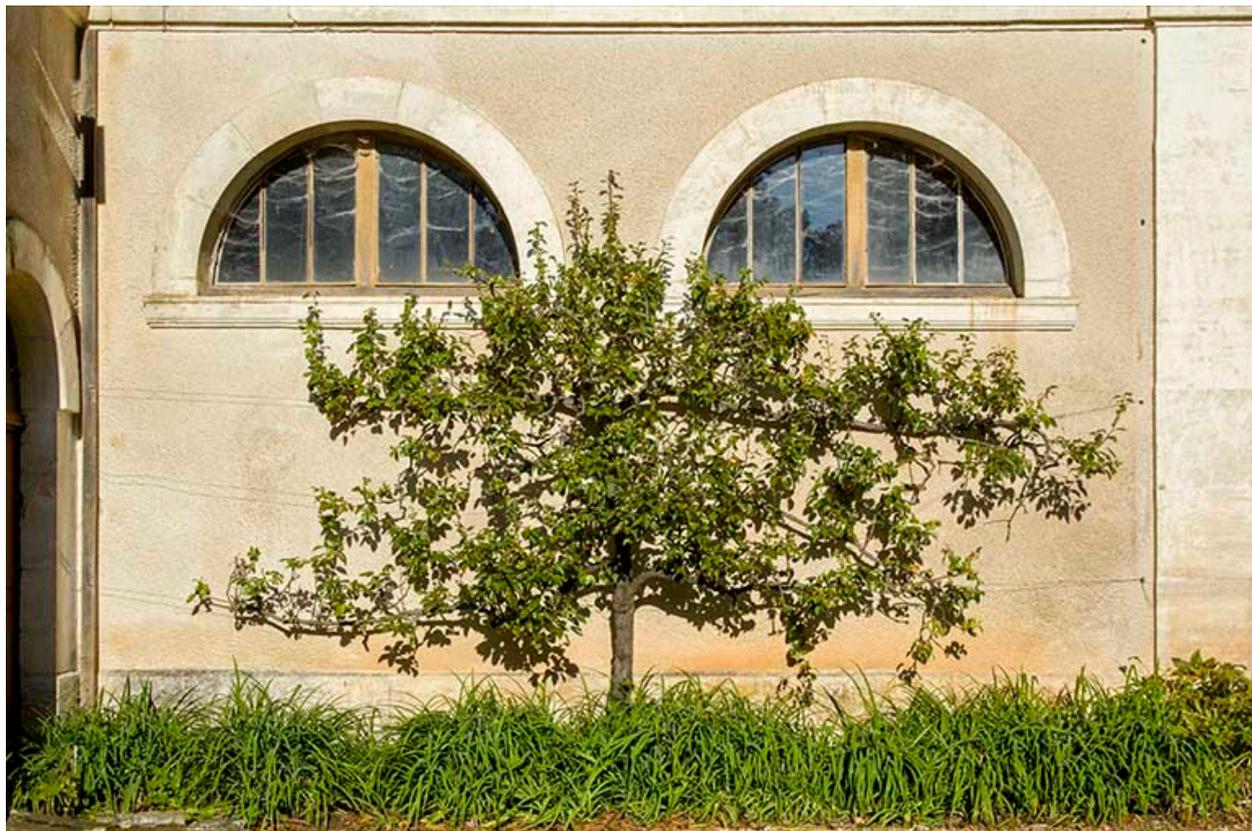
Détail de la façade antérieure au  
sud-est : deux baies en demi-cercle.  
Phot. Sonia Dourlot  
IVR43\_20167000762NUC2A

Détail de la façade antérieure au sud-est : deux baies en demi-cercle.

en demi-cercle séparée de la baie rectangulaire de l'étage par un bandeau mouluré qui se prolonge sur les façades sud-est et nord-ouest.

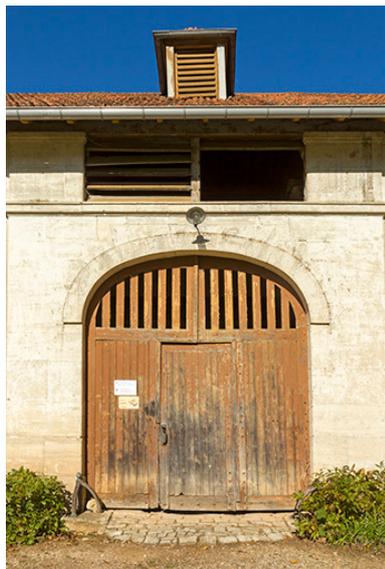
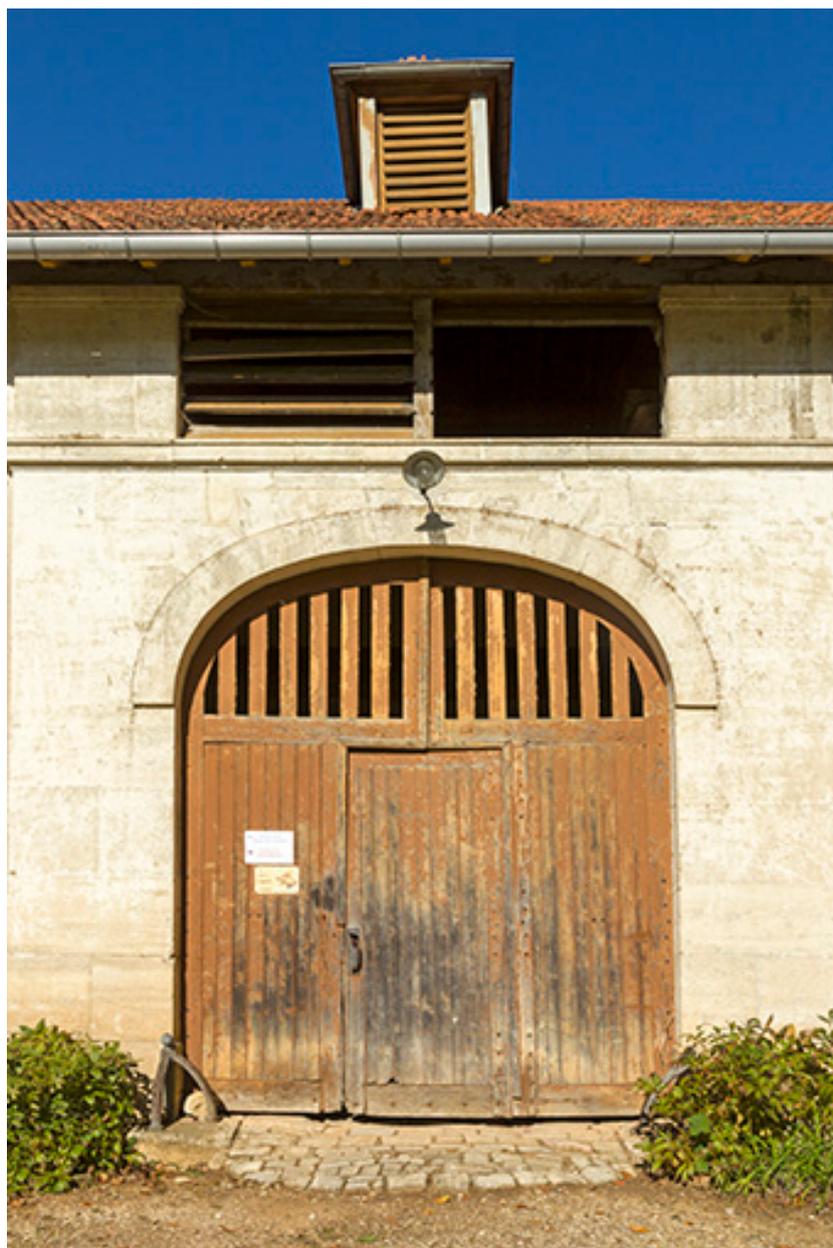
Détail de la façade antérieure  
au sud-est : la travée du porche.  
Phot. Sonia Dourlot  
IVR43\_20167000763NUC2A

Détail de la façade antérieure au sud-est : la travée du porche.

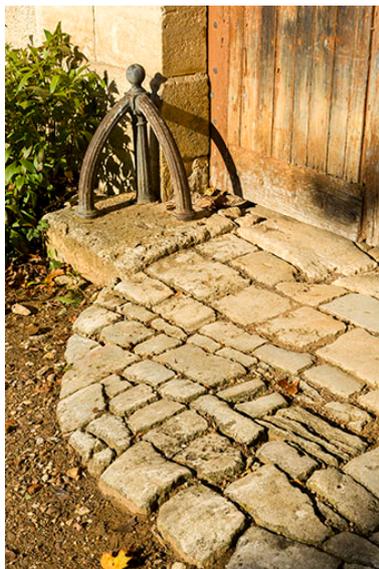
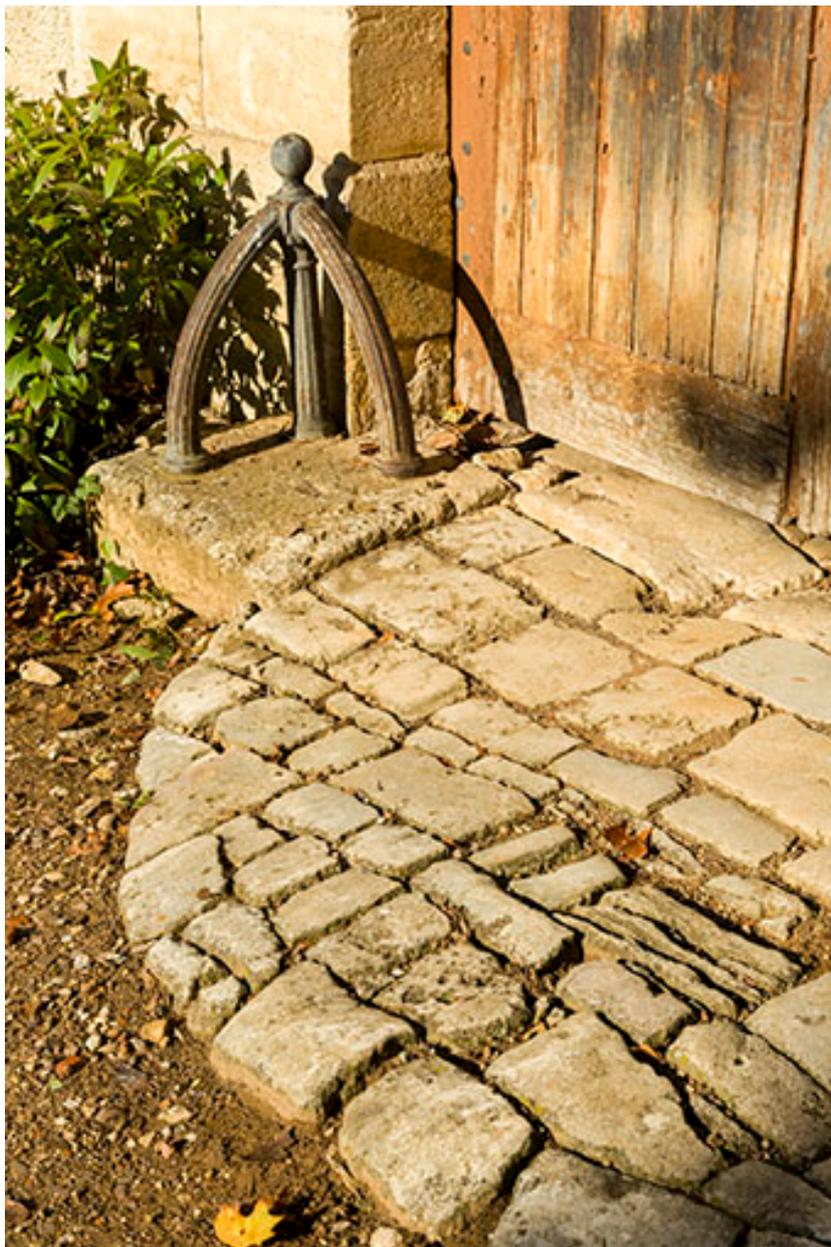
Travée du corps principal : détail  
du chasse-roue et du pavage.  
IVR43\_20167000766NUC2A

Travée du corps principal : détail du chasse-roue et du pavage.

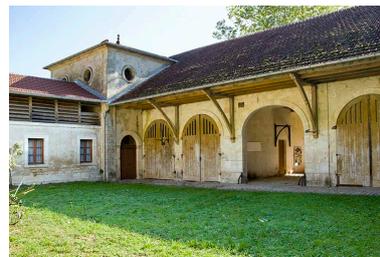
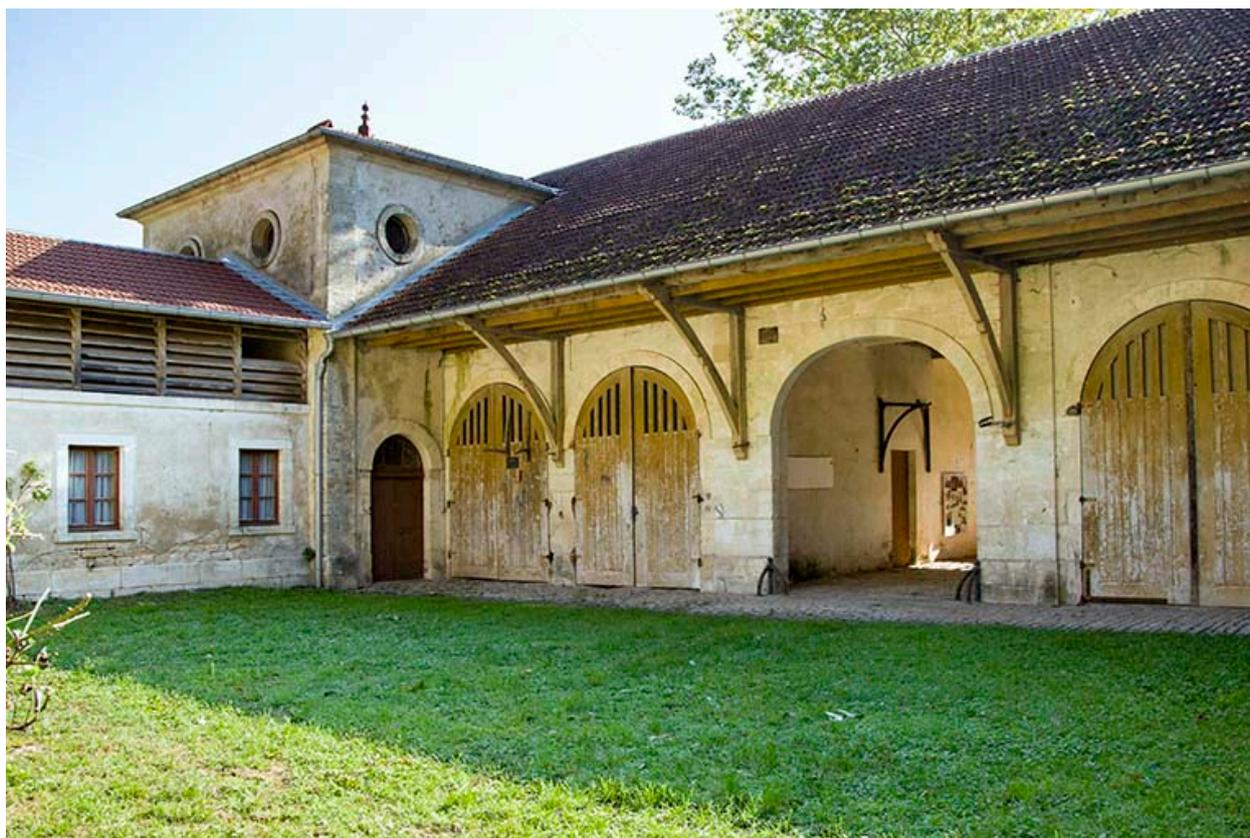
Revers du corps principal  
depuis la cour : angle est.  
Phot. Sonia Dourlot  
IVR43\_20167000770NUC2A

Revers du corps principal depuis la cour : angle est.

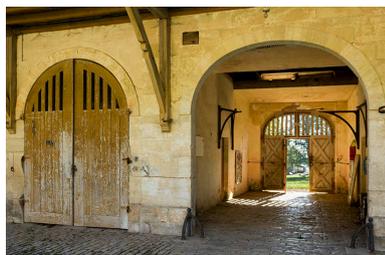
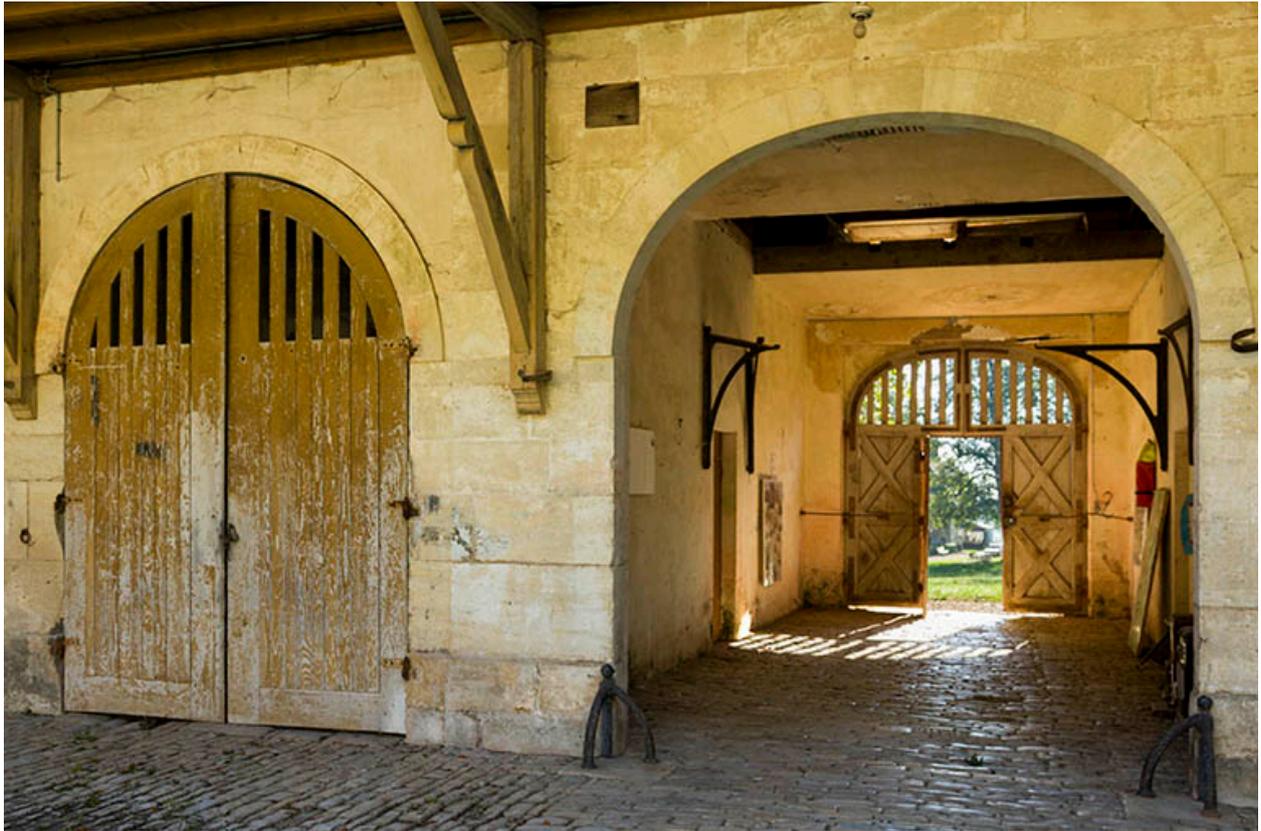
Revers du corps principal depuis la  
cour : le porche et le passage couvert.  
Phot. Sonia Dourlot  
IVR43\_20167000765NUC2A

Revers du corps principal depuis la cour : le porche et le passage couvert.

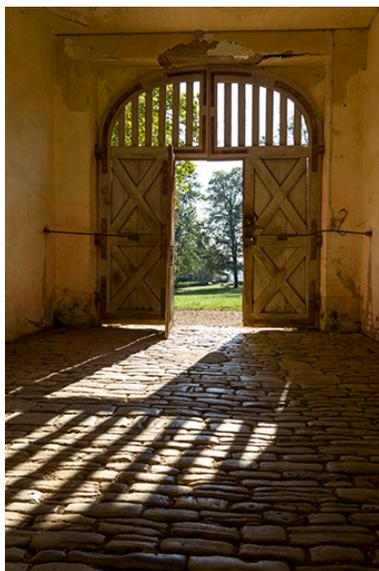
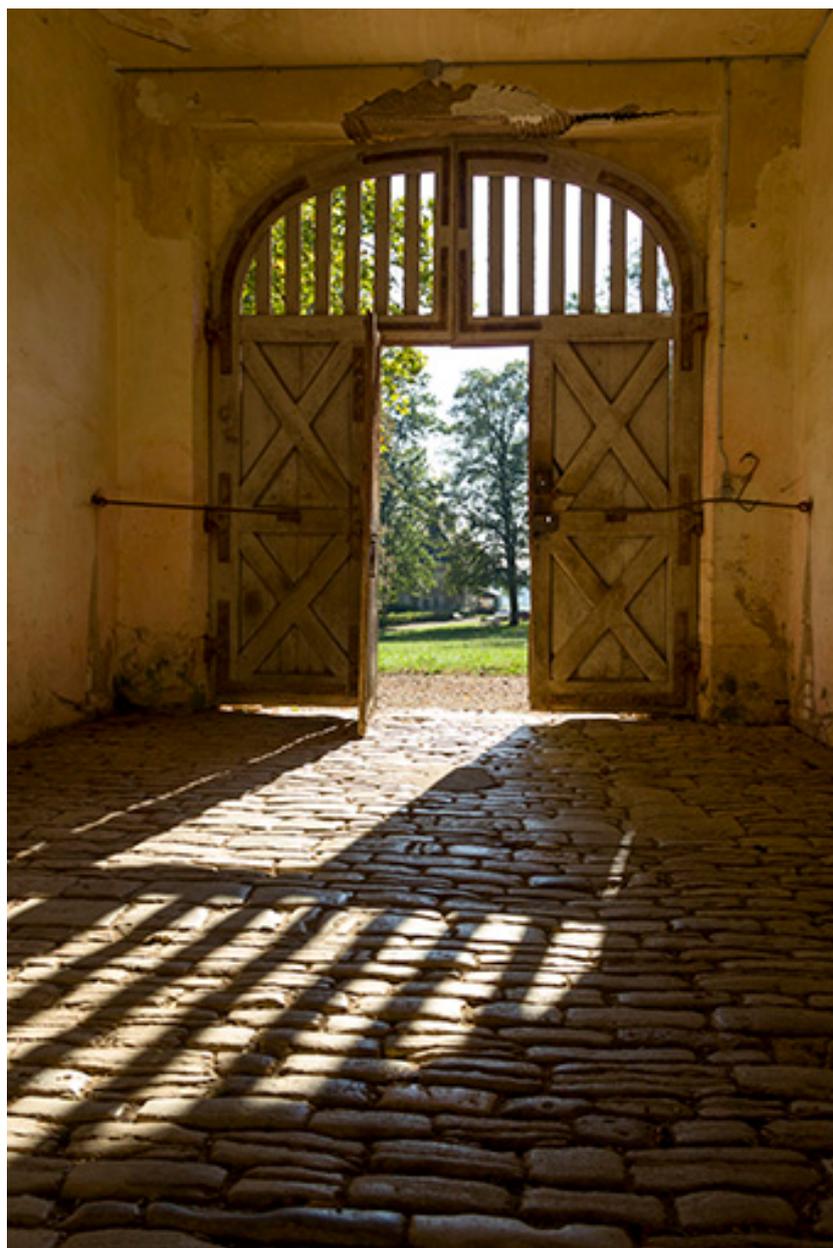
Le porche de la ferme depuis la cour.  
Phot. Sonia Dourlot  
IVR43\_20167000764NUC2A

Le porche de la ferme depuis la cour.
