Franche-Comté, Haute-Saône  
Rupt-sur-Saône  
5 rue de la Garenne

## ferme

Numéro de dossier : IA70000797  
Date de l'enquête initiale : 2015  
Date(s) de rédaction : 2016  
Cadre de l'étude : enquête thématique régionale val de Saône  
Degré d'étude : étudié  
Référence du dossier Monument Historique : PA00102264

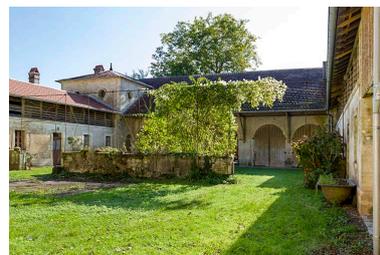
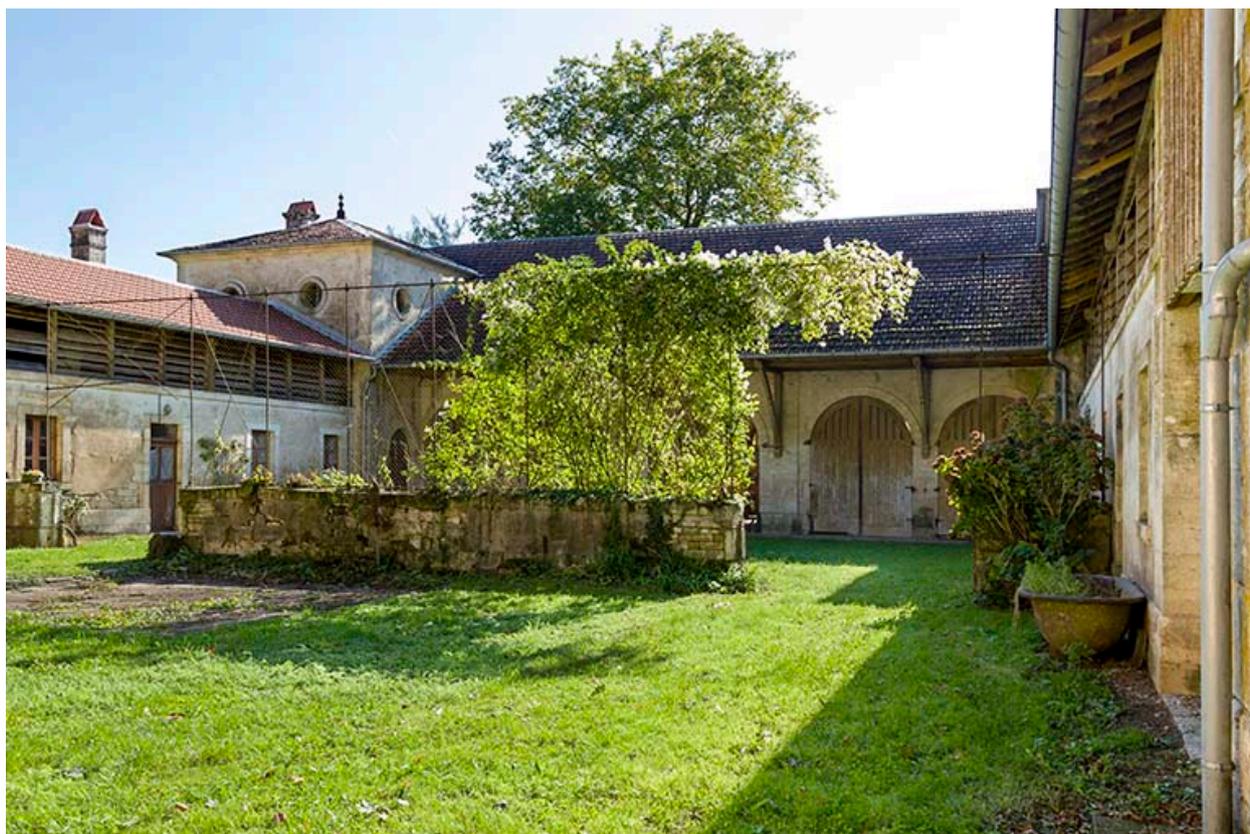
Le corps principal depuis la cour.  
Phot. Sonia Dourlot  
IVR43\_20167000775NUC2A

Le corps principal depuis la cour.

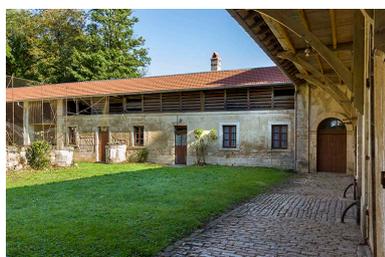
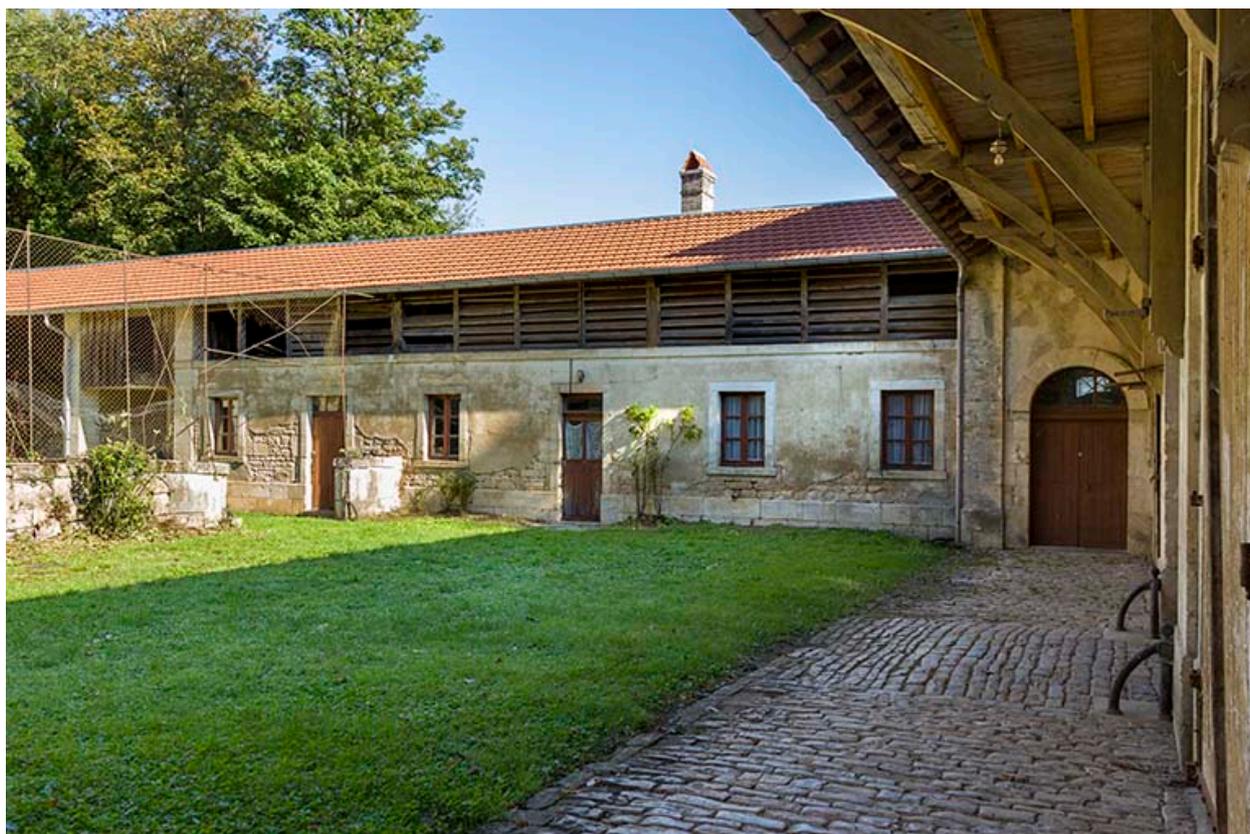
Cour intérieure et aile nord-est.  
Phot. Sonia Dourlot  
IVR43\_20167000771NUC2A

Cour intérieure et aile nord-est.

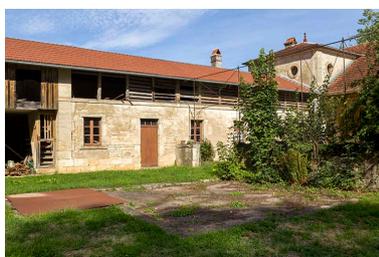
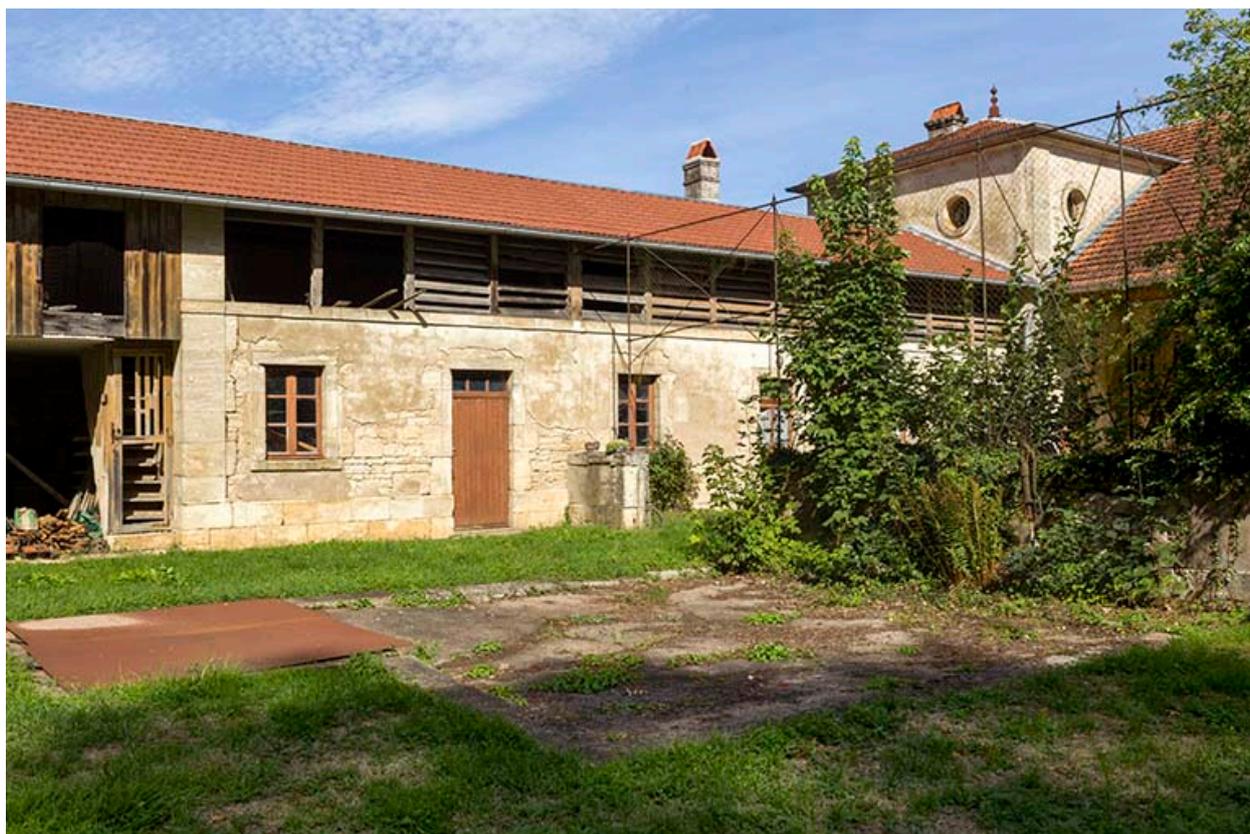
Aile nord-est depuis la cour :  
ancien logis des fermiers.  
Phot. Sonia Dourlot  
IVR43\_20167000773NUC2A

Aile nord-est depuis la cour : ancien logis des fermiers.

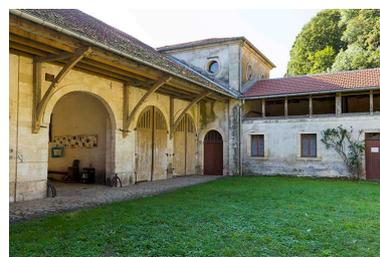
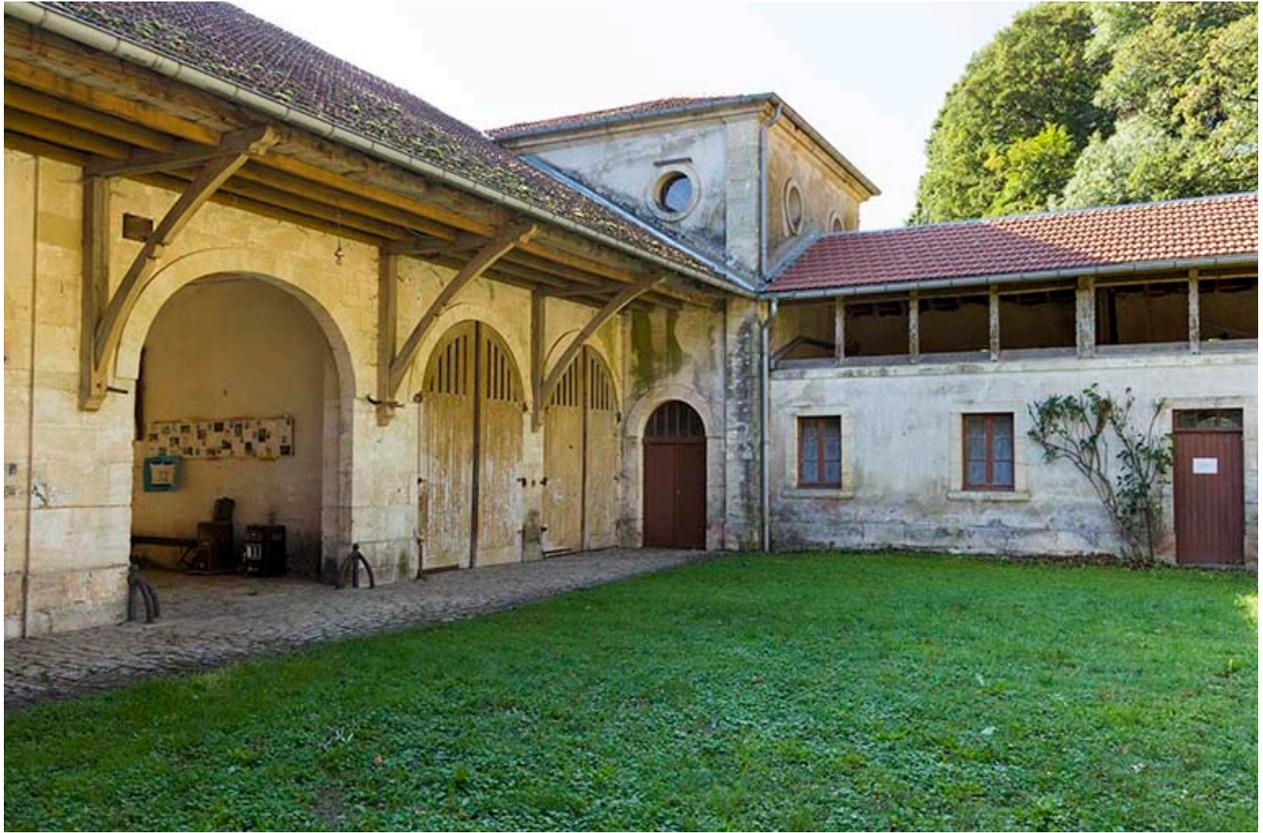
Revers du corps principal, angle sud.  
Phot. Sonia Dourlot  
IVR43\_20167000767NUC2A

Revers du corps principal, angle sud.

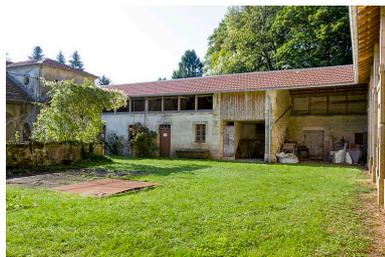
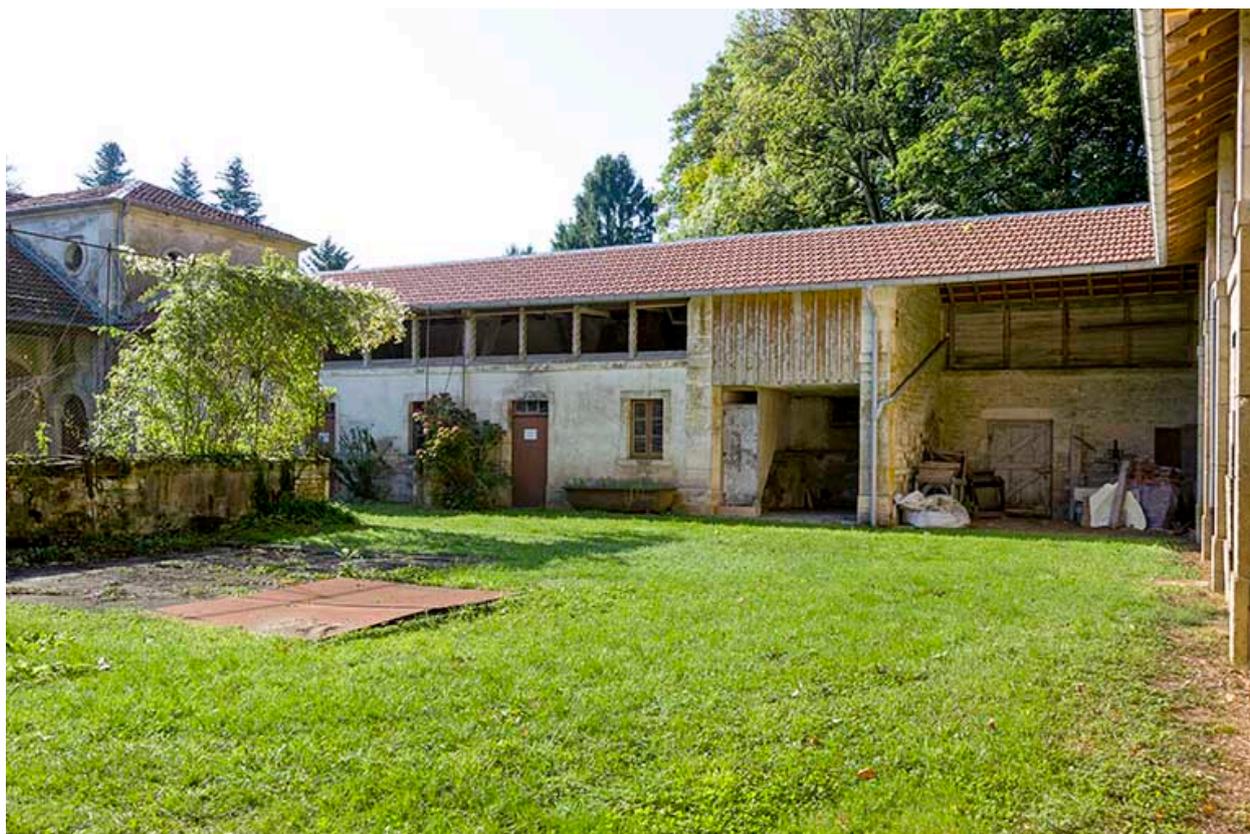
Vue générale de l'aile sud-ouest, côté cour.  
Phot. Sonia Dourlot  
IVR43\_20167000774NUC2A

Vue générale de l'aile sud-ouest, côté cour.

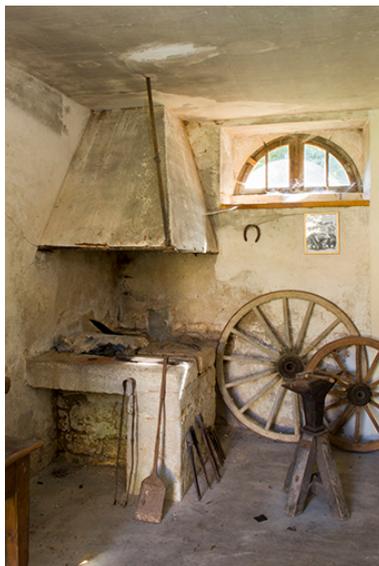
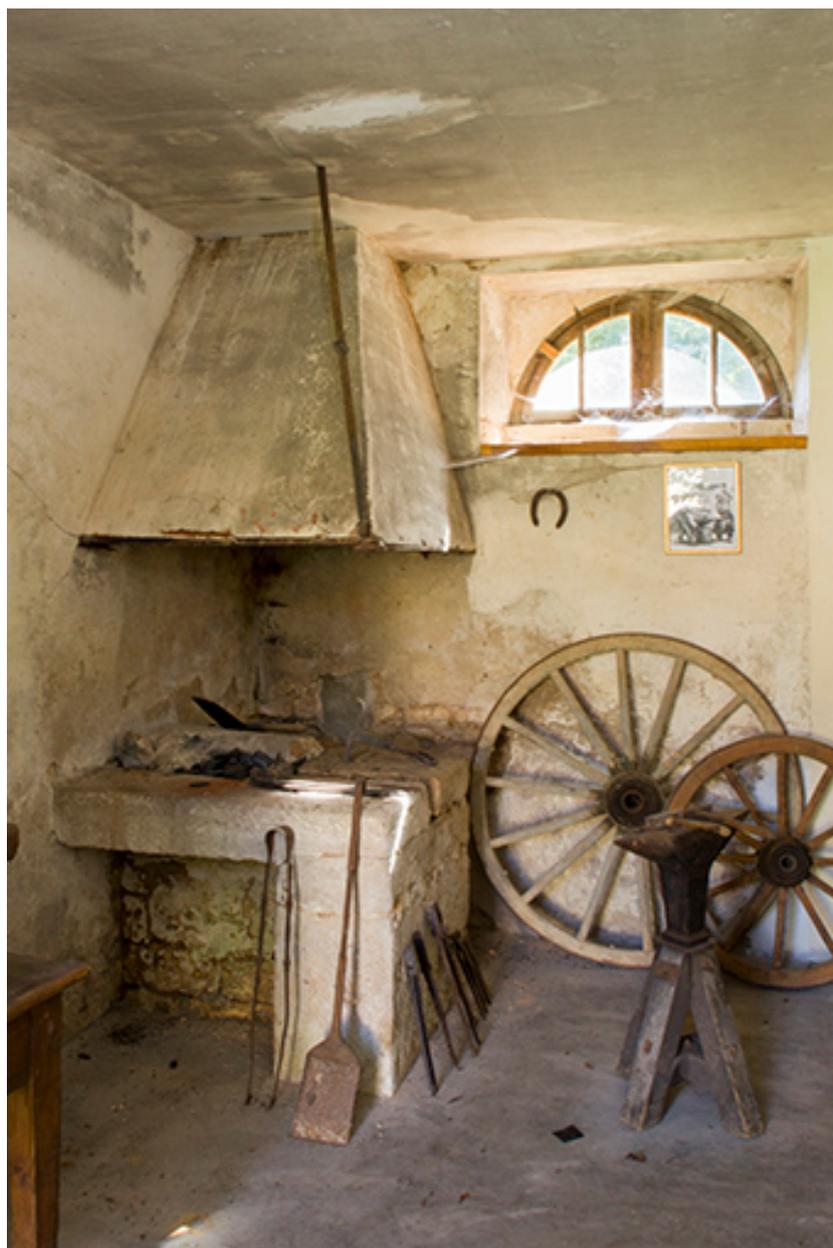
Aile sud-ouest : la forge.  
Phot. Sonia Dourlot  
IVR43\_20167000768NUC2A

Aile sud-ouest : la forge.

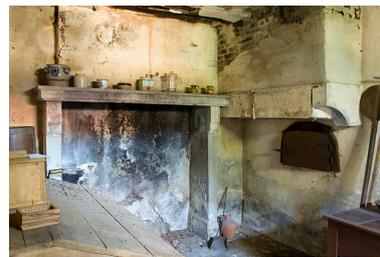
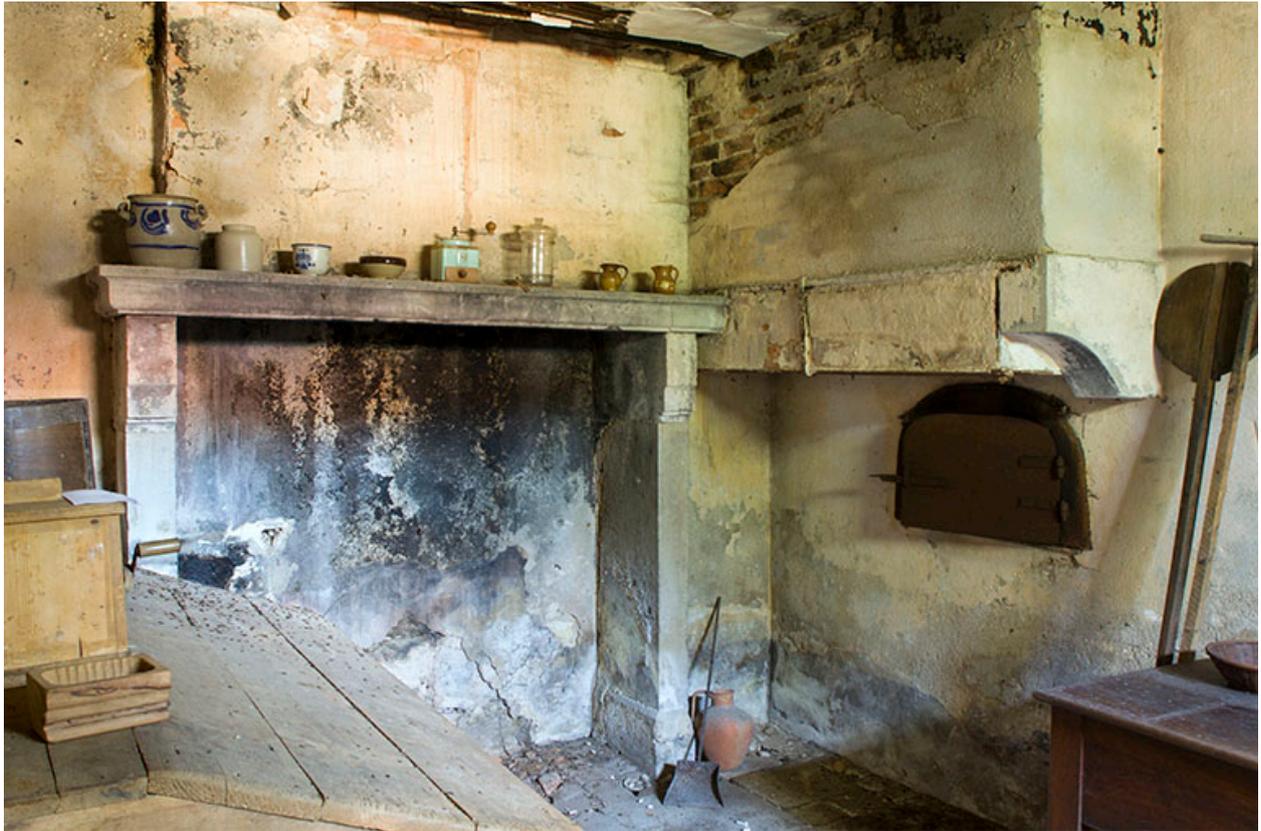
Aile sud-ouest : ancienne cuisine et son four à pain.  
Phot. Sonia Dourlot  
IVR43\_20167000769NUC2A

Aile sud-ouest : ancienne cuisine et son four à pain.

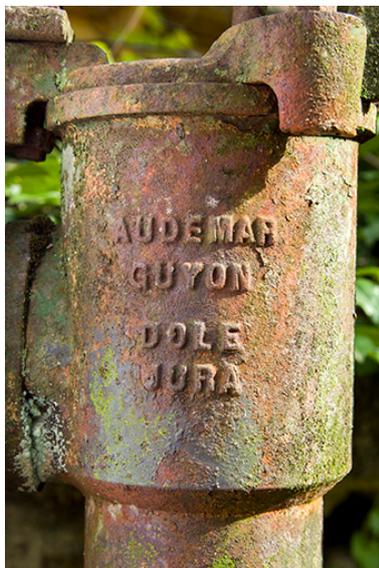
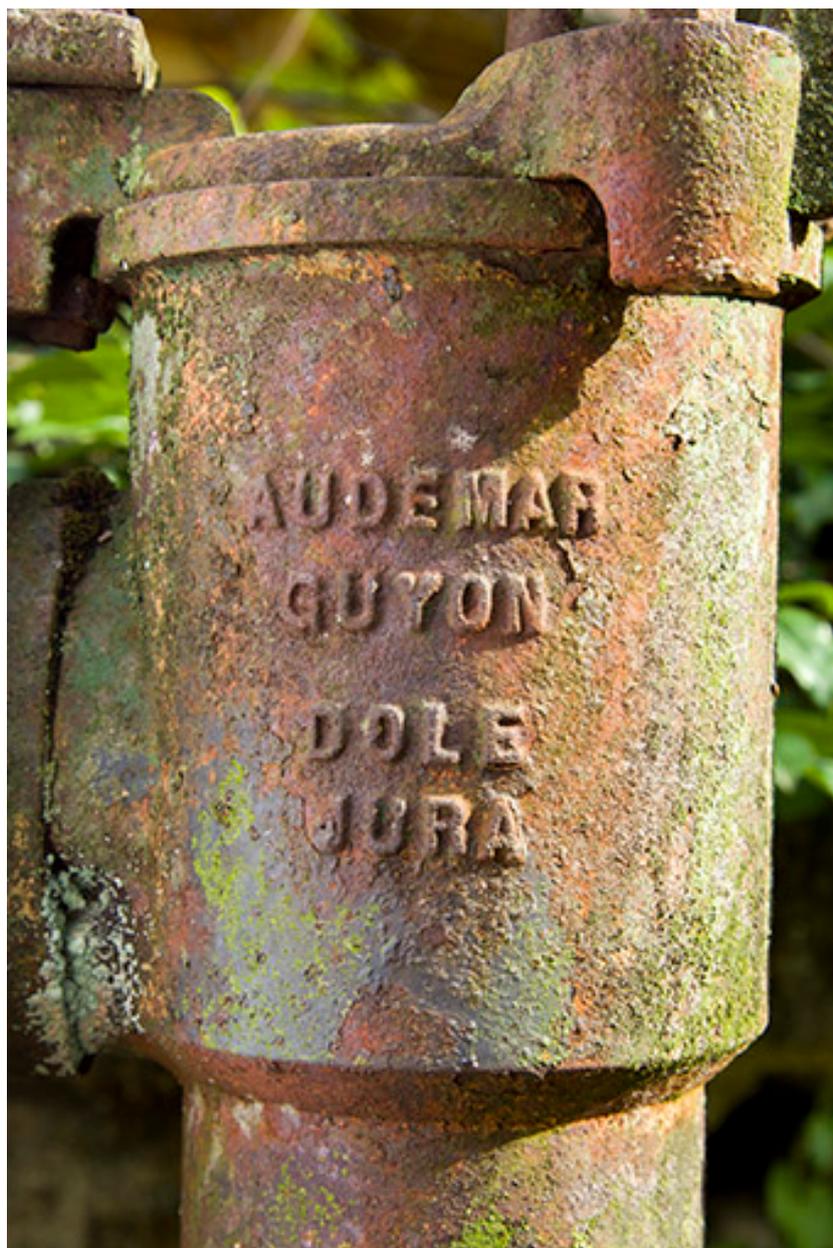
Pompe à eau : inscription concernant le fabricant (Audemar Guyon à Dole, Jura).  
Phot. Sonia Dourlot  
IVR43\_20167000776NUC2A

Pompe à eau : inscription concernant le fabricant (Audemar Guyon à Dole, Jura).

Face à la bergerie, et à proximité de la place à fumier, se dresse une fontaine à bras, en fonte de l'entreprise Audemar Guyon de Dole, dans le Jura.

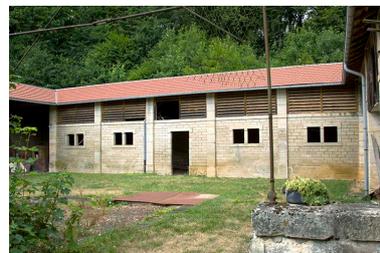
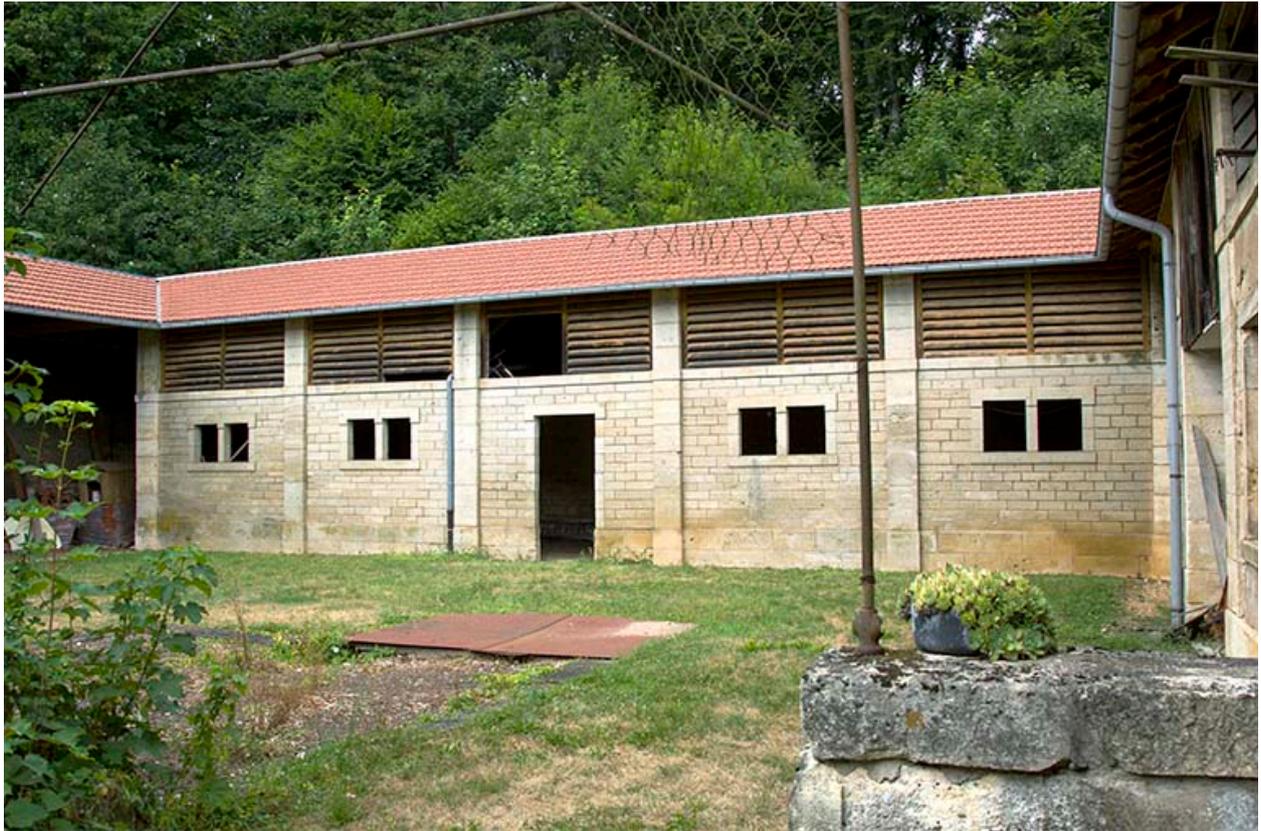
Vue générale de la bergerie, aile nord-ouest.  
Phot. Sonia Dourlot  
IVR43\_20167000772NUC2A

Vue générale de la bergerie, aile nord-ouest.

La dernière aile, fermant la cour au nord-ouest, abritait la bergerie et un second four à pain dans l'angle nord-ouest. Son rez-de-chaussée est couvert de voûtains transversaux en brique soutenus par des poutrelles.

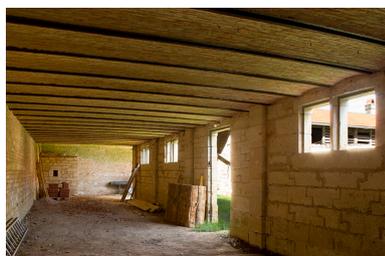
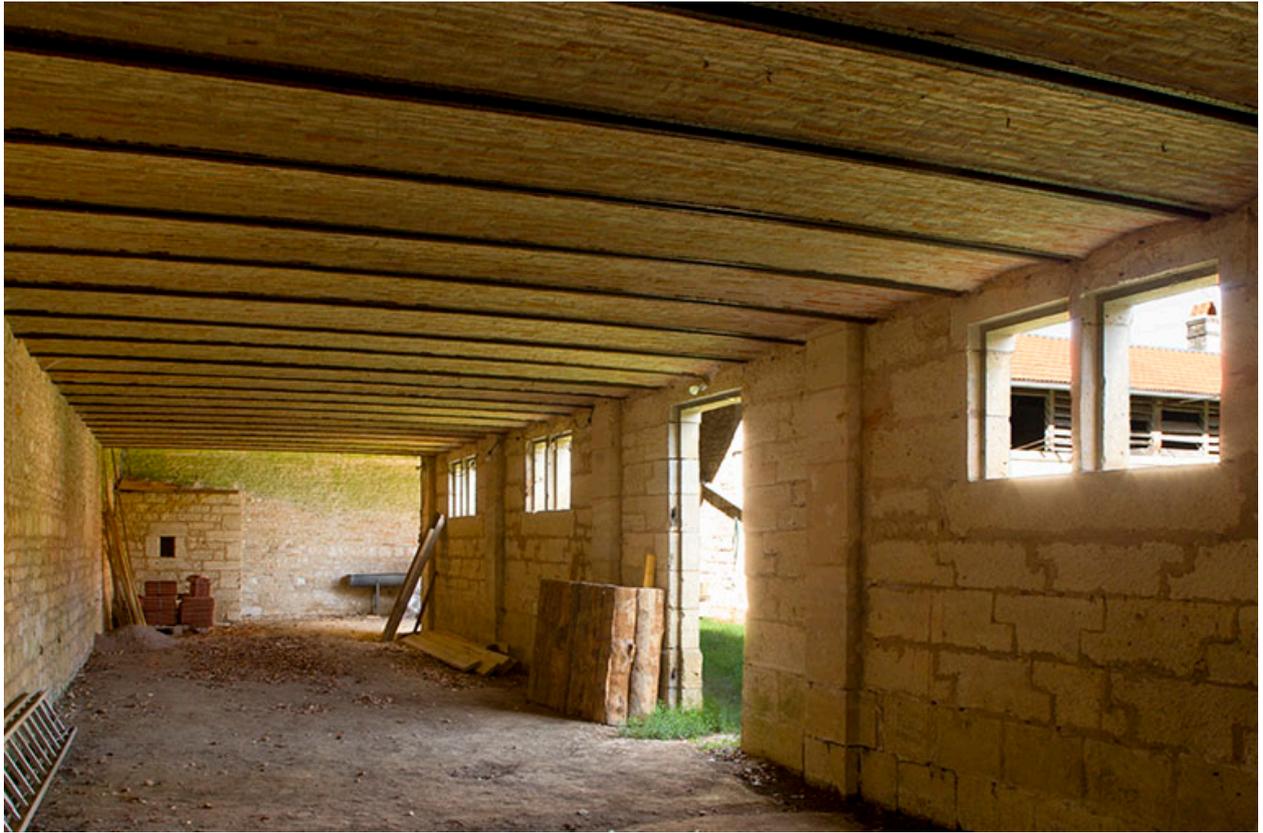
Intérieur de la bergerie.  
Phot. Sonia Dourlot  
IVR43\_20167000778NUC2A

Intérieur de la bergerie.
