Bourgogne-Franche-Comté, Côte-d'Or  
Aignay-le-Duc  
10 rue de la Savoie

## remise agricole

Numéro de dossier : IA21005829

Cadre de l'étude : enquête thématique départementale toitures en pierre dans le Parc national de forêts

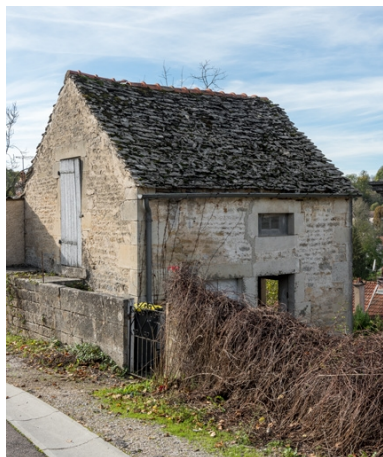
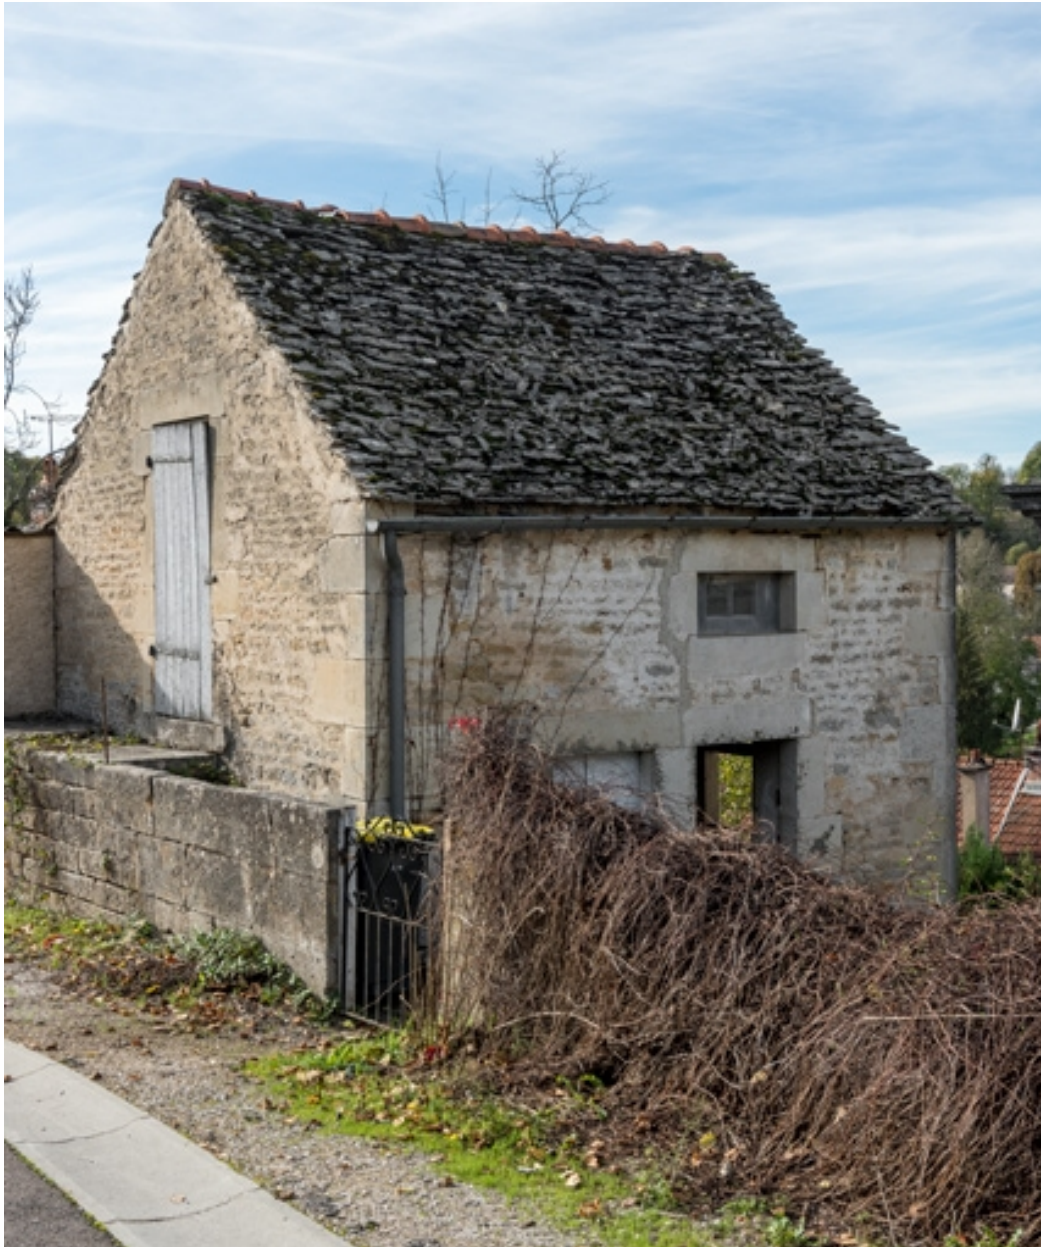
Vue d'ensemble depuis l'est.  
Phot. Pierre-Marie Barbe-Richaud  
IVR26\_20222101093NUC2A

Vue d'ensemble depuis l'est.

Ce bâtiment, de plan rectangulaire, comprend trois niveaux. Le niveau inférieur, enterré côté rue, est une cave voutée accessible par une porte piétonne. Le niveau supérieur dispose de plusieurs ouvertures : une porte piétonne flanquée d'une fenêtre, une fenêtre à croisée sur le mur pignon droit et une porte piétonne au niveau du mur pignon gauche. Ce niveau est surmonté par un comble à surcroît possédant une seule ouverture.

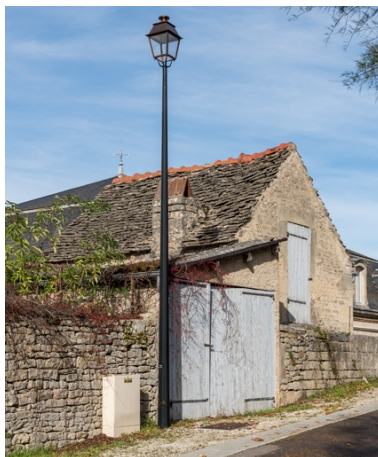
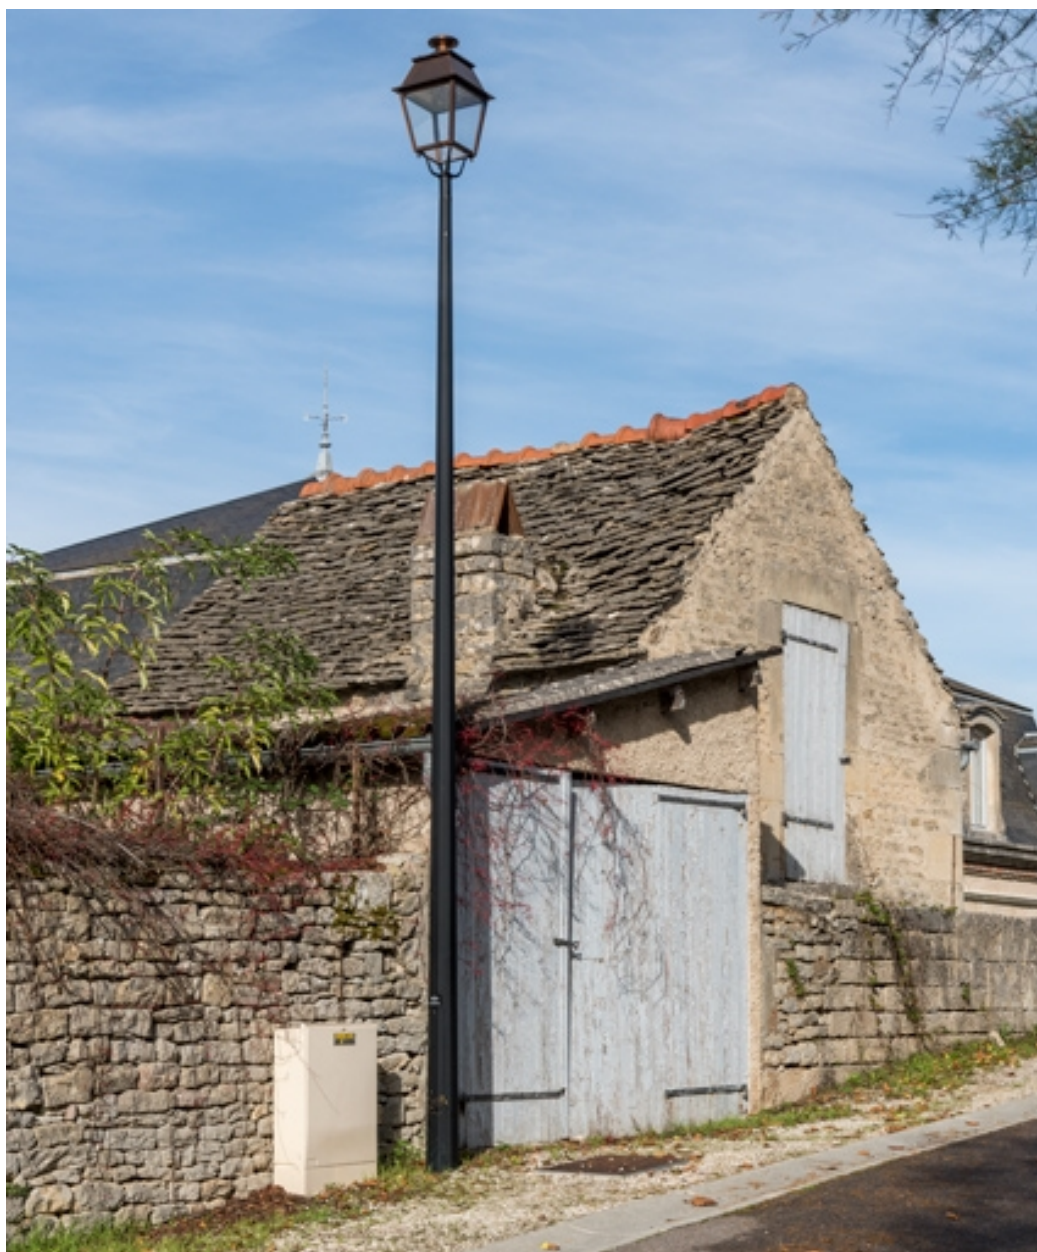
Vue d'ensemble depuis l'ouest.  
Phot. Pierre-Marie Barbe-Richaud  
IVR26\_20222101091NUC2A

Vue d'ensemble depuis l'ouest.

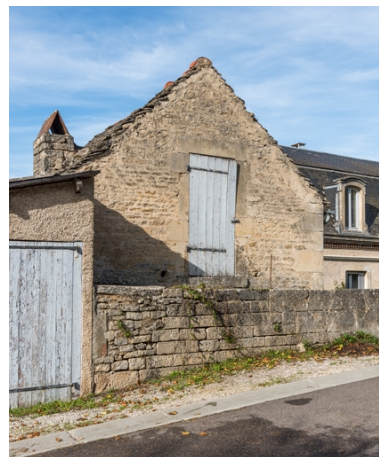
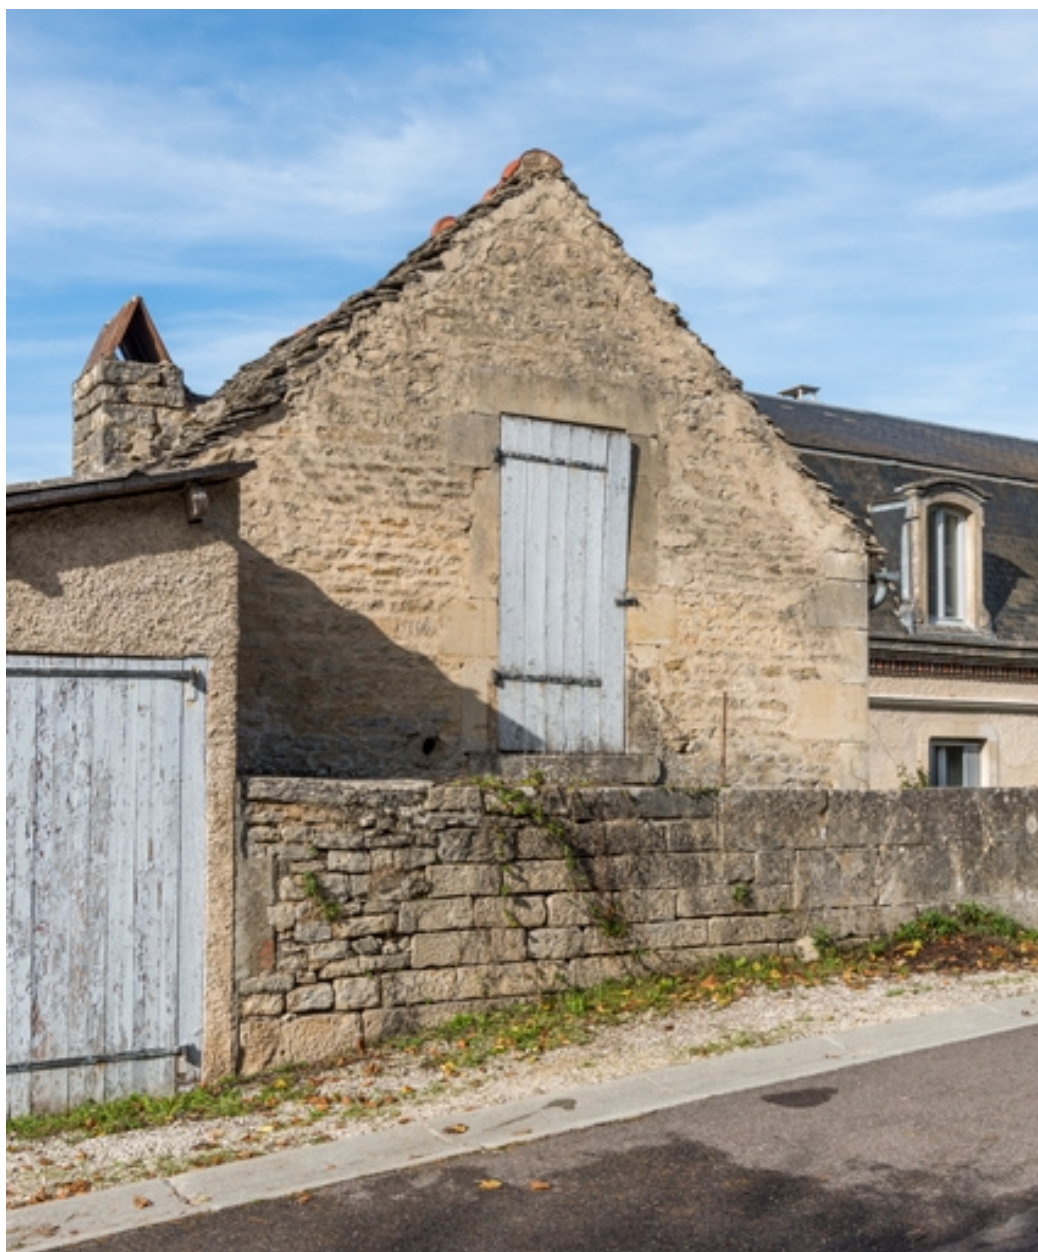
Détail du mur pignon sud.  
Phot. Pierre-Marie Barbe-Richaud  
IVR26\_20222101092NUC2A

Détail du mur pignon sud.

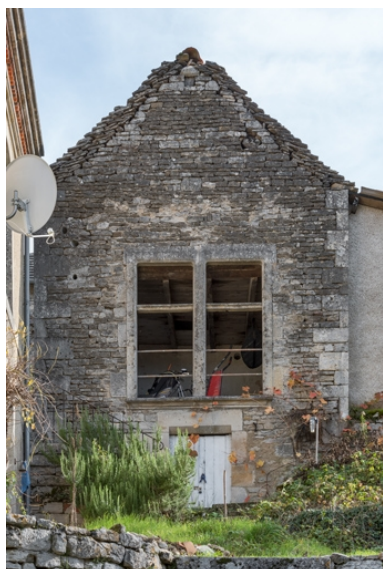
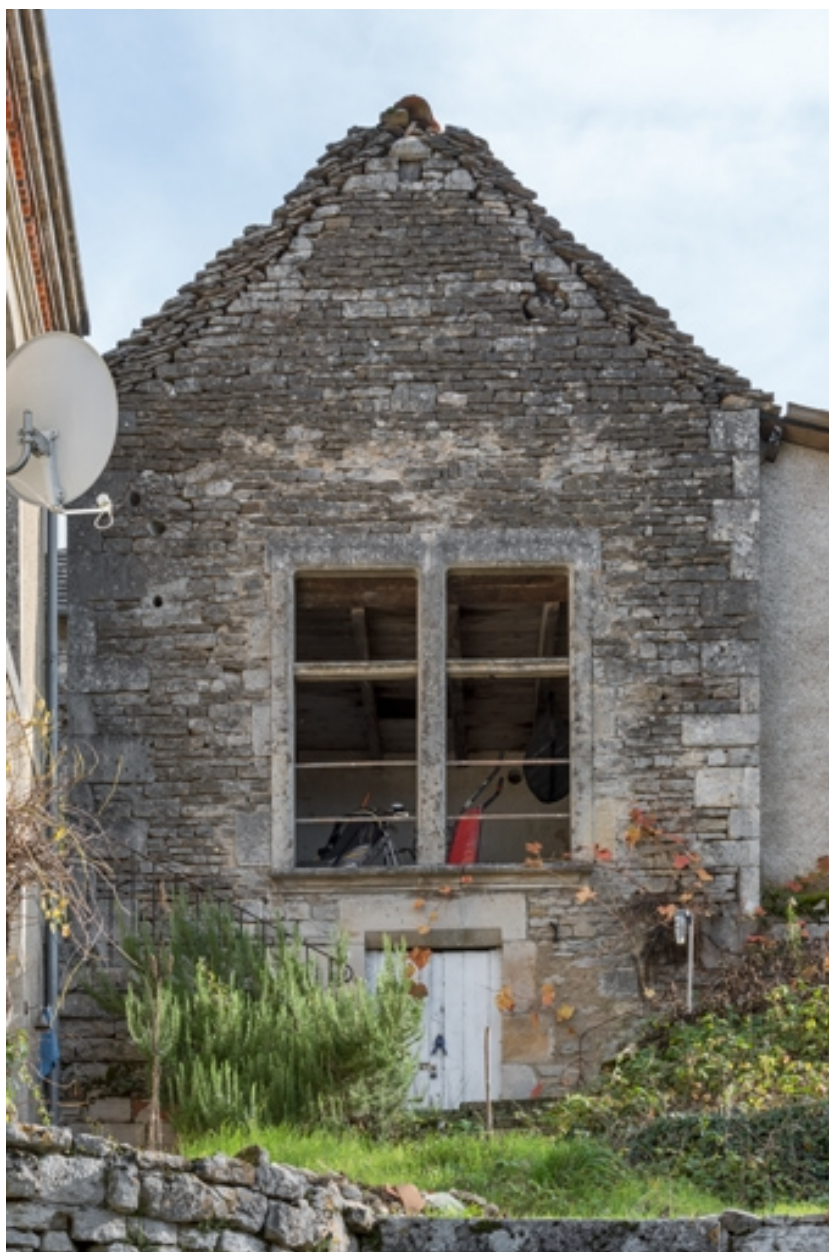
Vue du mur pignon nord.  
Phot. Pierre-Marie Barbe-Richaud  
IVR26\_20222101095NUC4A

Vue du mur pignon nord.

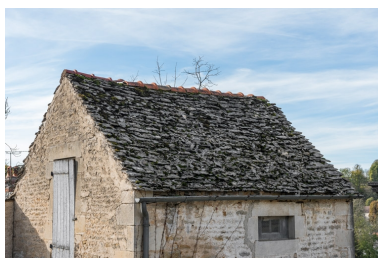
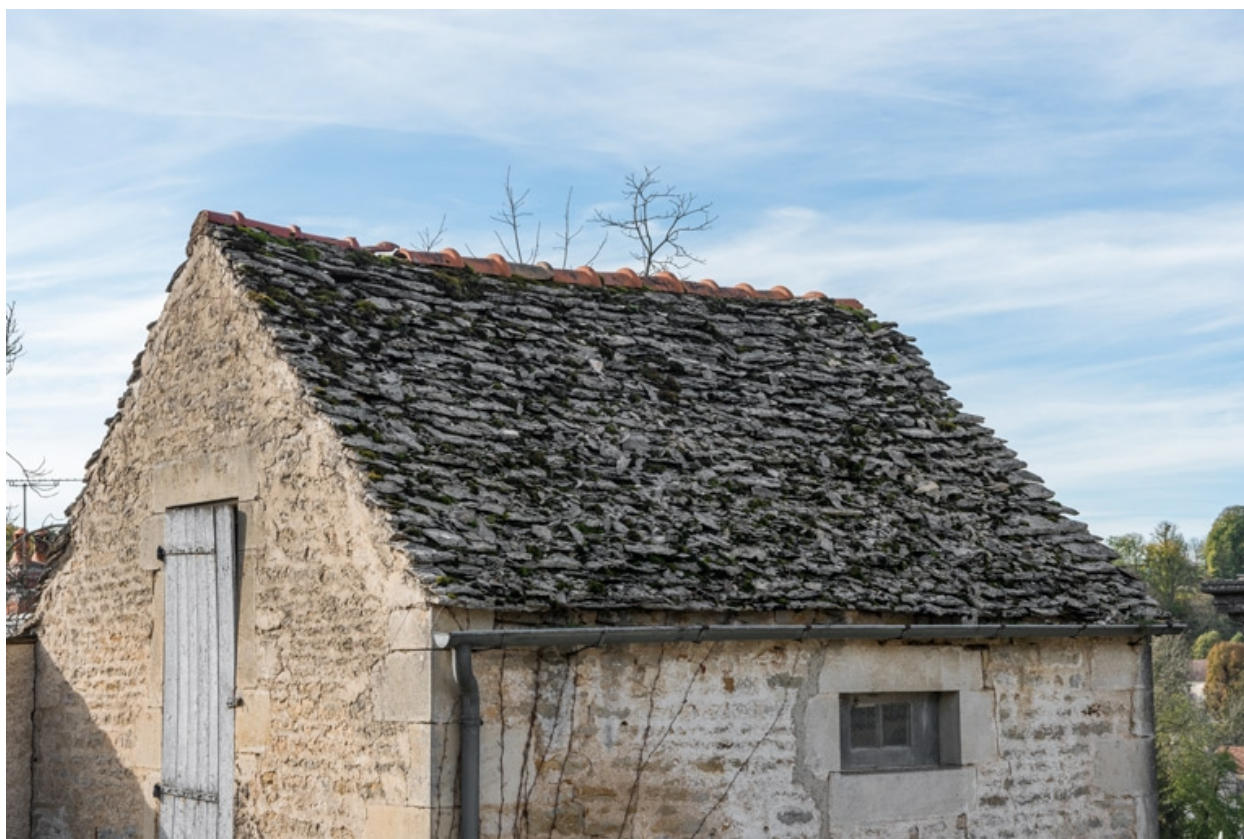
Détail de la toiture.  
Phot. Pierre-Marie Barbe-Richaud  
IVR26\_20222101094NUC4A

Détail de la toiture.

Couverture en pierre calcaire, les pierre des rives de pignon ne sont pas saillantes. Le faîtage est en tuiles mécaniques.
