Bourgogne, Côte-d'Or
Salives
5 rue du Moulin

demeure

Cadre de l'étude : enquête thématique régionale pierre sèche en couverture

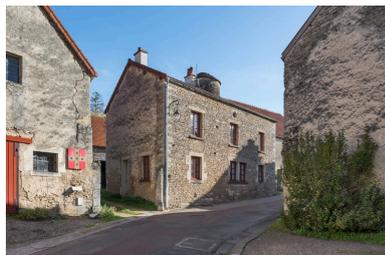
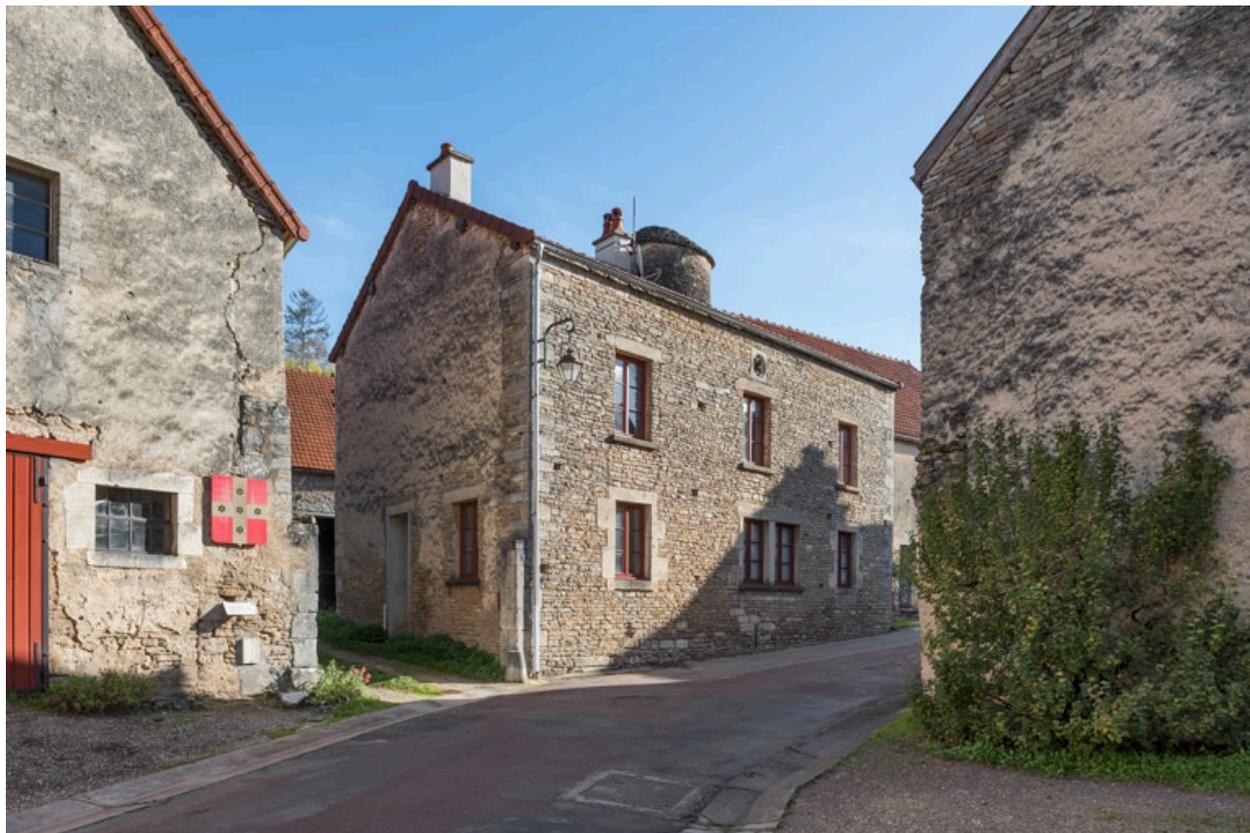
Vue d'ensemble.
Phot. Pierre-Marie Barbe-Richaud
IVR26_20222101067NUC4A

Vue d'ensemble.

La maison se compose d'un corps de logis principal à deux niveaux couvert en tuile mécanique. Une tour d'escalier en vis hors œuvre de plan rectangulaire a été englobée dans un ensemble de bâtiments plus récents. Cette tour a été surélevée pour accueillir un colombier circulaire à boulins et à échelle tournante. La tour est couverte en pierre calcaire, disposées en tas de charge.

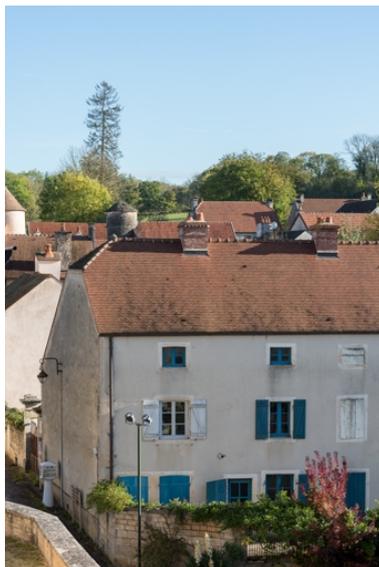
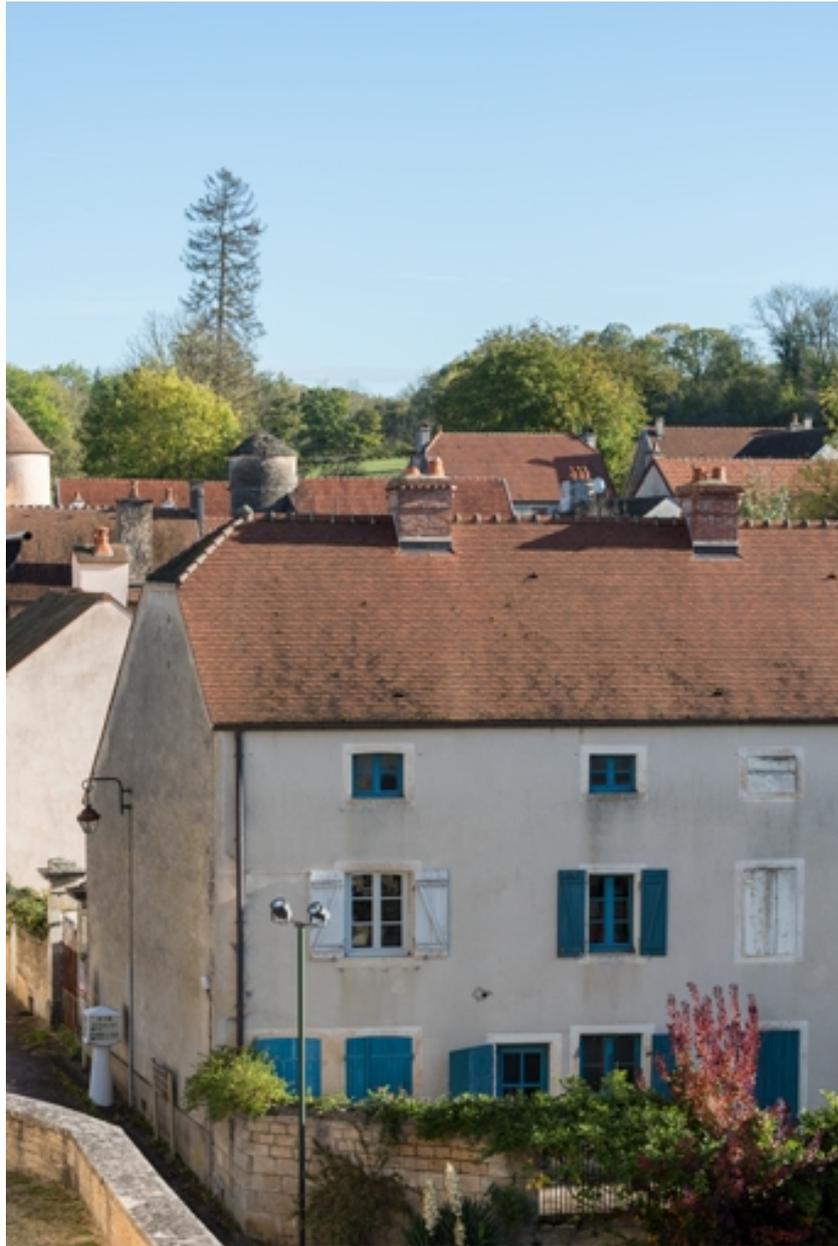
Vue de la tour depuis l'ouest.
Phot. Pierre-Marie Barbe-Richaud
IVR26_20222101062NUC4A

Vue de la tour depuis l'ouest.

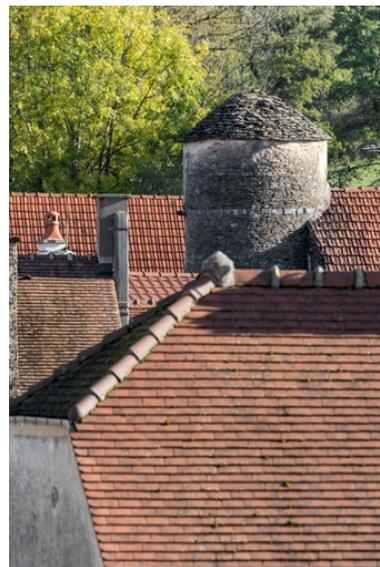
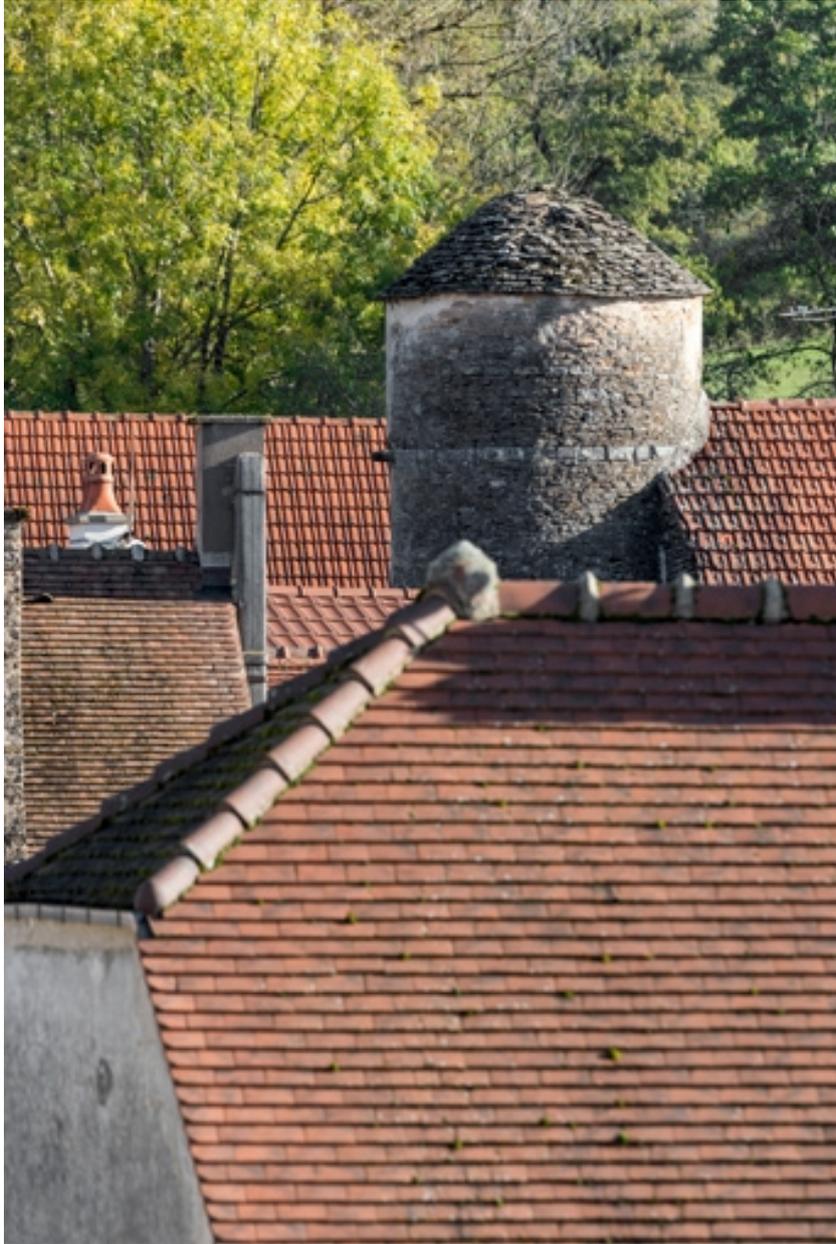
Détail de la tour.
Phot. Pierre-Marie Barbe-Richaud
IVR26_20222101063NUC4A

Détail de la tour.
