Franche-Comté, Doubs Besançon îlot Banque de France 38 rue Mégevand

maison

Numéro de dossier : IA25000201 Date de l'enquête initiale : 1996 Date(s) de rédaction : 2001

Cadre de l'étude : enquête thématique régionale demeures bisontines

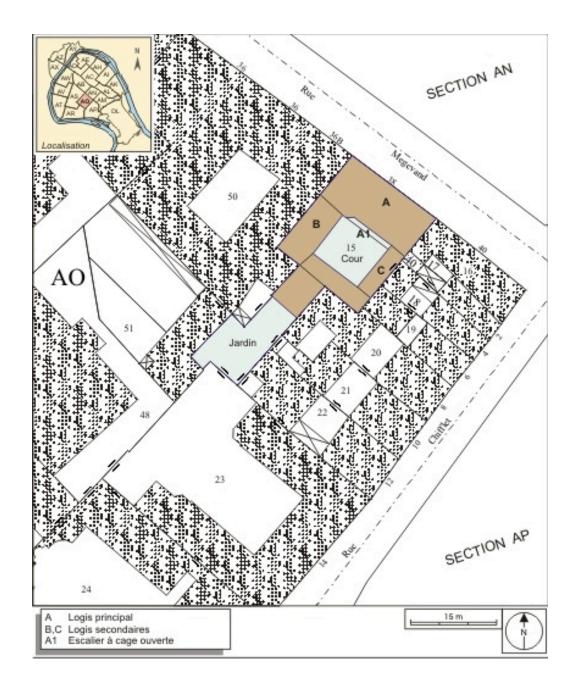
IVR43_20072500050NUDA

Plan masse et de situation. Extrait du plan cadastral, 1993, section AO.

Technique de relevé : reprise de fond ; Échelle : 1/500

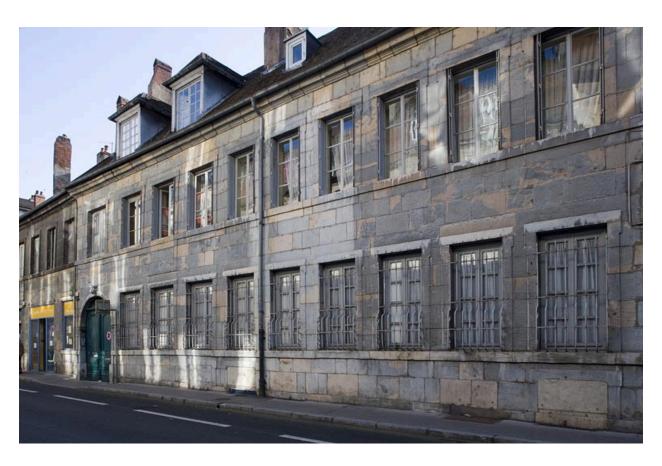
IVR43_20072500313NUCA

Vue d'ensemble depuis la rue, de trois quarts droit.

Maison avec logis principal sur rue, passage cocher latéral, et deux logis secondaires en retour d'équerre sur cour, desservis par un escalier à cage ouverte, situé contre la façade postérieure du logis sur rue. Une remise en fond de cour sépare celle-ci du jardin.

Élévations extérieures : élévation à travées

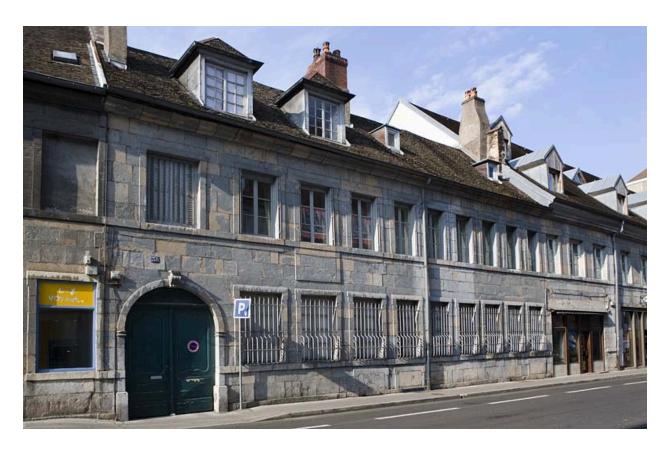
IVR43_20072500320NUCA

Vue d'ensemble depuis la rue de trois quarts gauche.

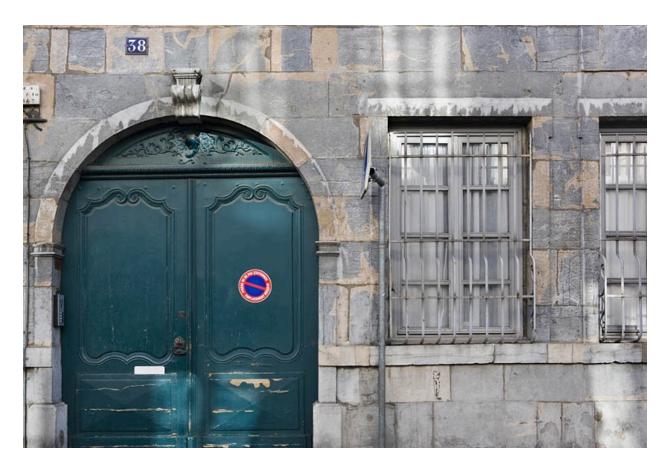
IVR43_20072500312NUCA

Détail du portail d'entrée.

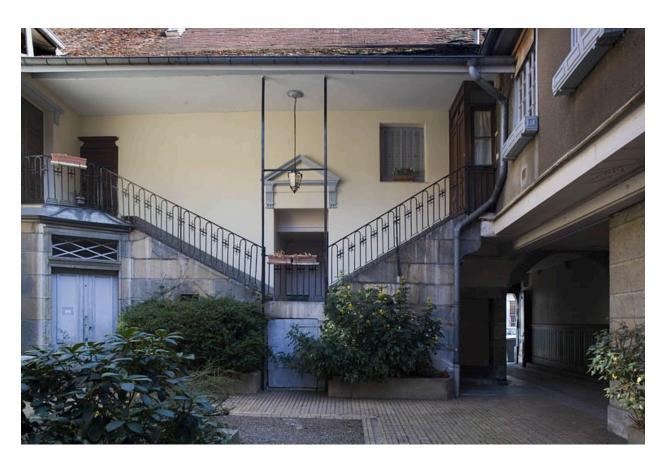
IVR43_20072500314NUCA

Vue d'ensemble de l'escalier à cage ouverte, de face.

Escaliers : escalier de distribution extérieur : escalier de type complexe, cage ouverte, en maçonnerie

L'élément le plus intéressant de cette maison, à entrée cochère et deux logis secondaires en retour d'équerre sur cour, est l'escalier à cage ouverte tant par sa forme que son emplacement contre la façade postérieure du logis sur rue.

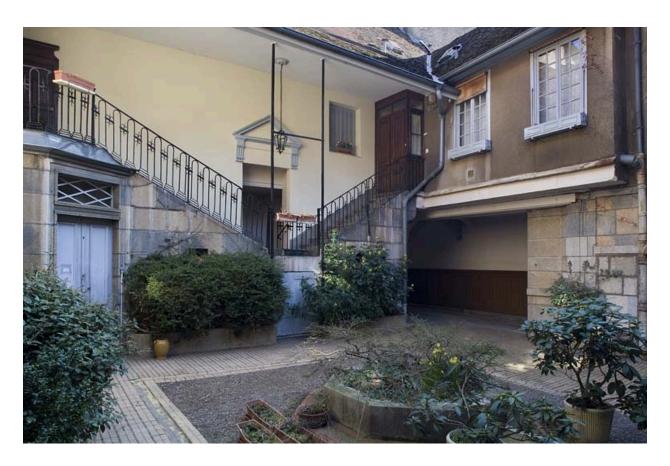
IVR43_20072500315NUCA

Vue d'ensemble de l'escalier à cage ouverte, de trois quarts gauche.

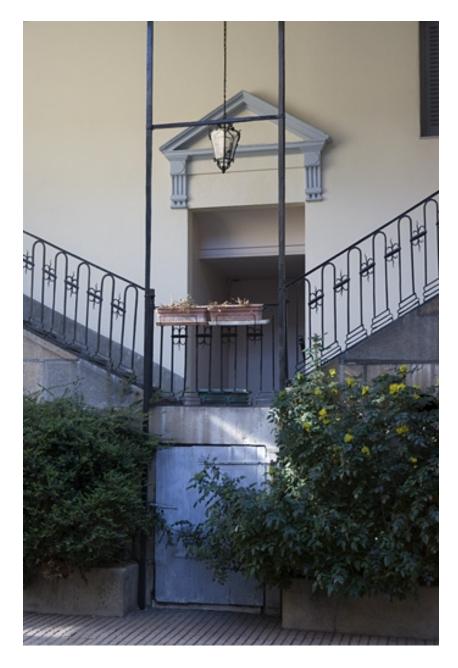
IVR43_20072500316NUCA

Détail du premier palier de l'escalier à cage ouverte.

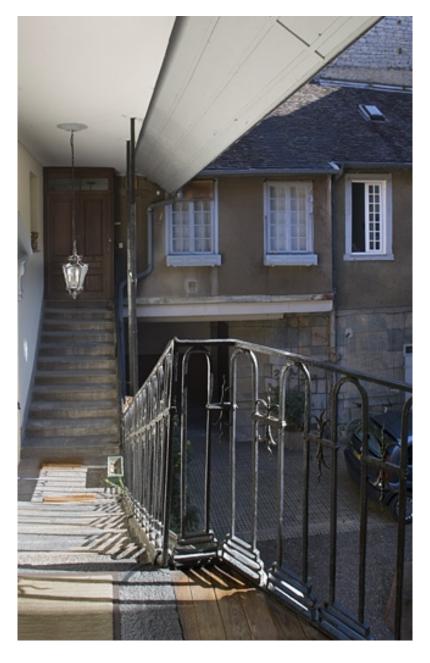
IVR43_20072500311NUCA

Vue de l'escalier à cage ouverte de profil.

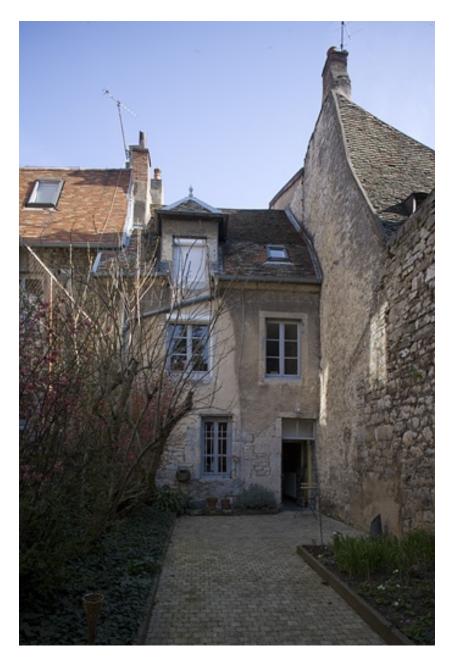
IVR43_20072500318NUCA

Façade postérieure du logis en fond de première cour depuis la deuxième cour.
