Bourgogne-Franche-Comté, Doubs  
Besançon  
îlot Trois Châtel  
Faubourg Rivotte

## quai (canal du Rhône au Rhin)

Numéro de dossier : IA25000402  
Date de l'enquête initiale : 2006  
Date(s) de rédaction : 2006  
Cadre de l'étude : enquête thématique régionale le canal du Rhône au Rhin  
Degré d'étude : étudié

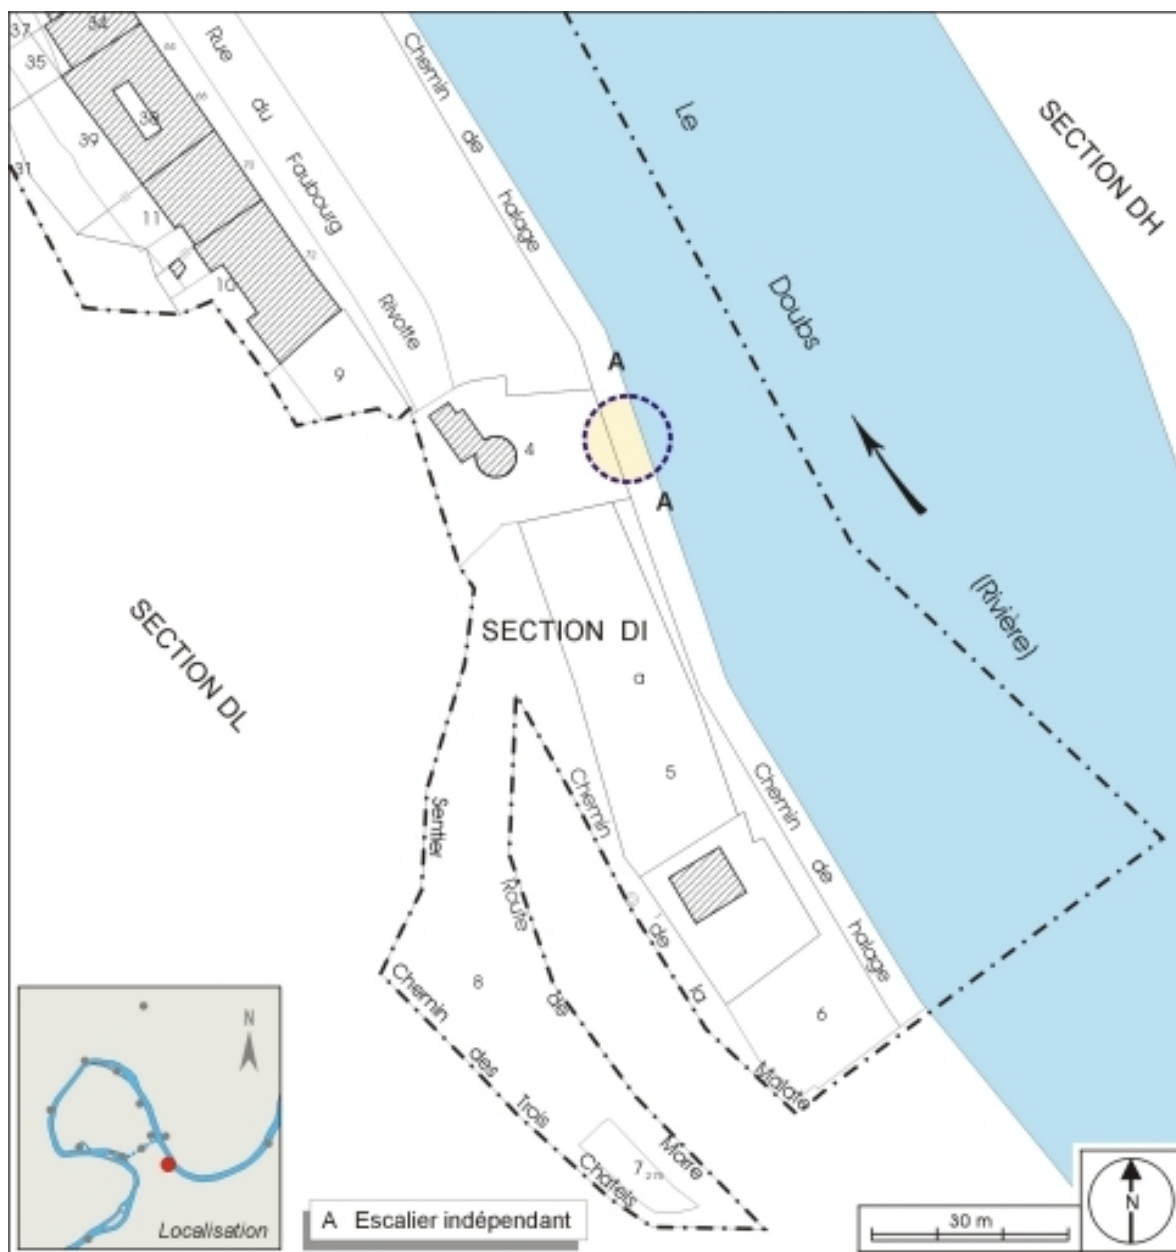
Plan-masse et de situation.

Technique de relevé : reprise de fond ; Échelle : 1/1 000

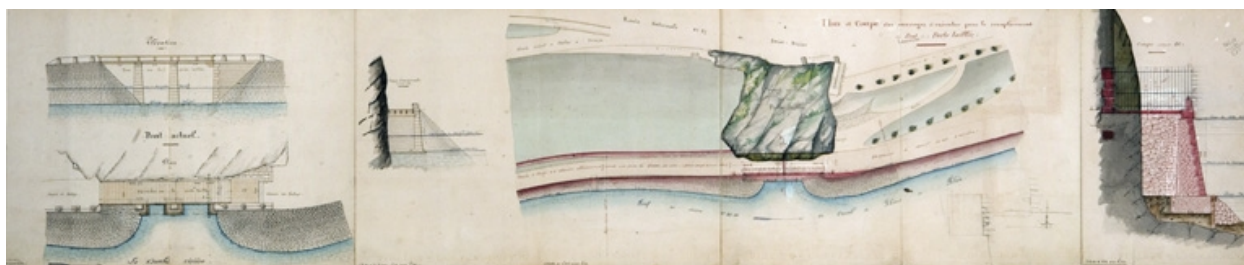
Remplacement du pont de la Porte taillée par un remblai perreyé. Dessins de détails du pont actuel et des ouvrages à y substituer, 1881.

Remplacement du pont de la Porte taillée par un remblai perreyé. Dessins de détails du pont actuel et des ouvrages à y substituer, 1881. Dessin (plume, lavis), 28 mai 1881, 31 x 143 cm (coté), par Schoendoerffer, Paul (ingénieur civil)

Échelle : 1/100 ; 1/50

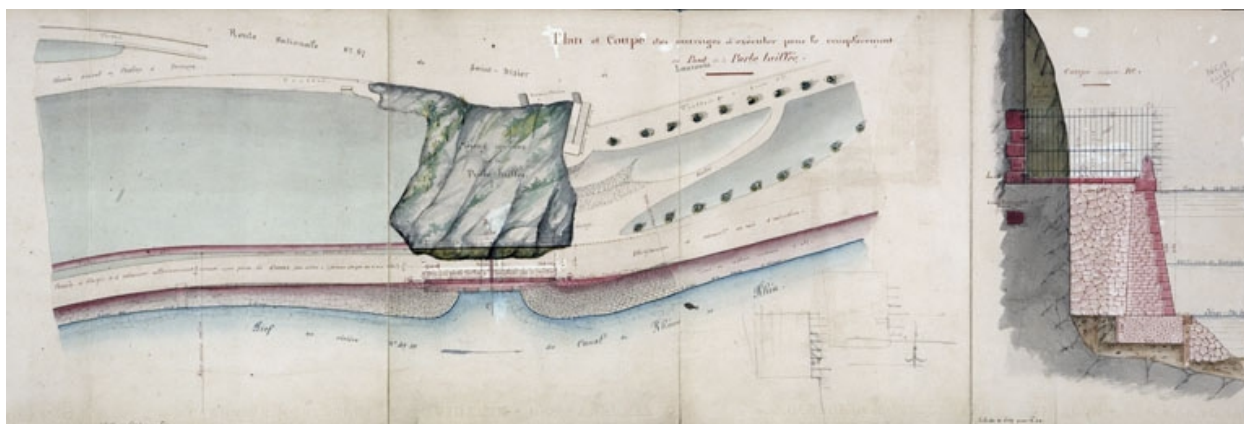
Remplacement du pont de la Porte taillée par un remblai perreyé. Dessins de détails du pont actuel et des ouvrages à y substituer [détail : ouvrages prévus], 1881.

Remplacement du pont de la Porte taillée par un remblai perreyé. Dessins de détails du pont actuel et des ouvrages à y substituer [détail : ouvrages prévus], 1881. Dessin (plume, lavis), 28 mai 1881, 31 x 143 cm (coté), par Schoendoerffer, Paul (ingénieur civil)

Échelle : 1/100 ; 1/50

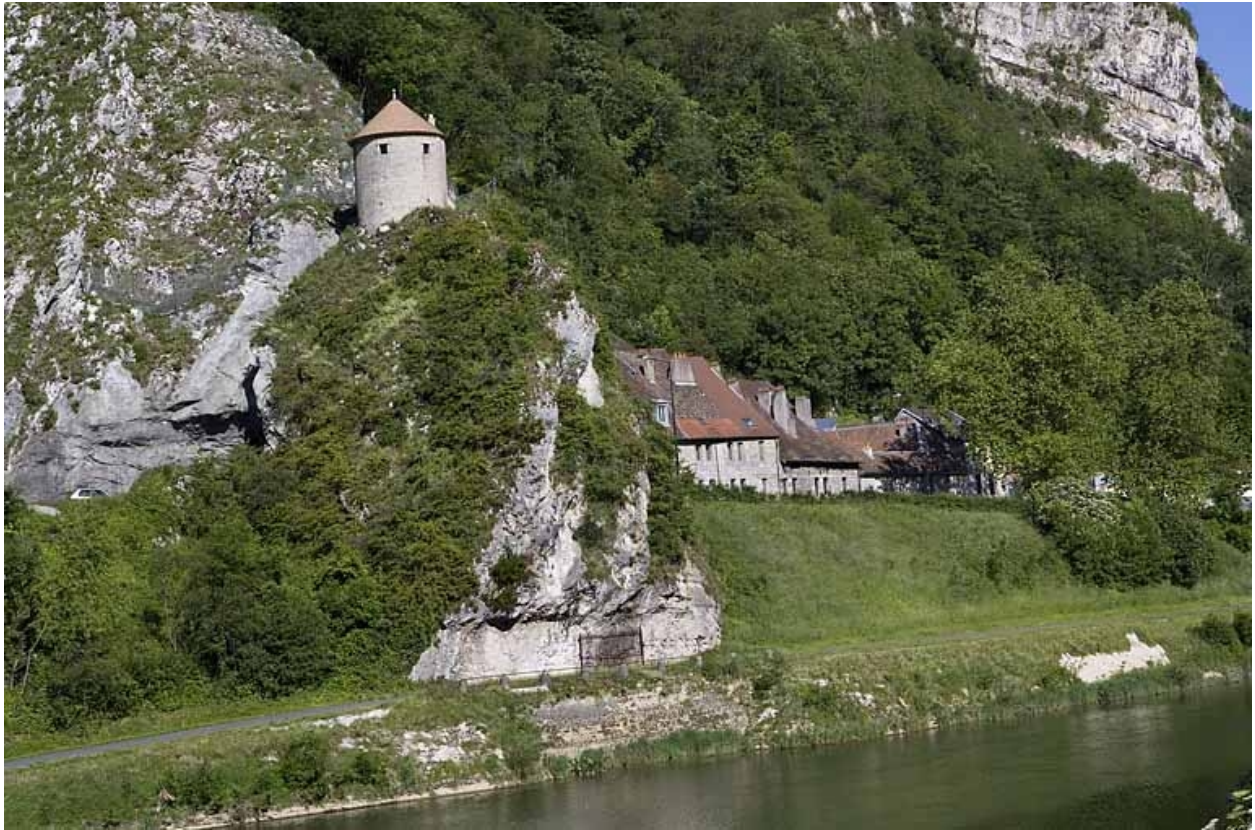
Vue d'ensemble rapprochée du quai.

L'ouvrage se situe au pied de la Porte Taillée, en limite d'un site inscrit le 20 juillet 1942. Le mur du quai et les perrés qui l'encadrent sont en pierre de taille, de même que les deux escaliers permettant de descendre au bord de l'eau. L'axe de la grille métallique se trouve côté rocher, son bord supérieur et celui côté rivière sont munis de piques.

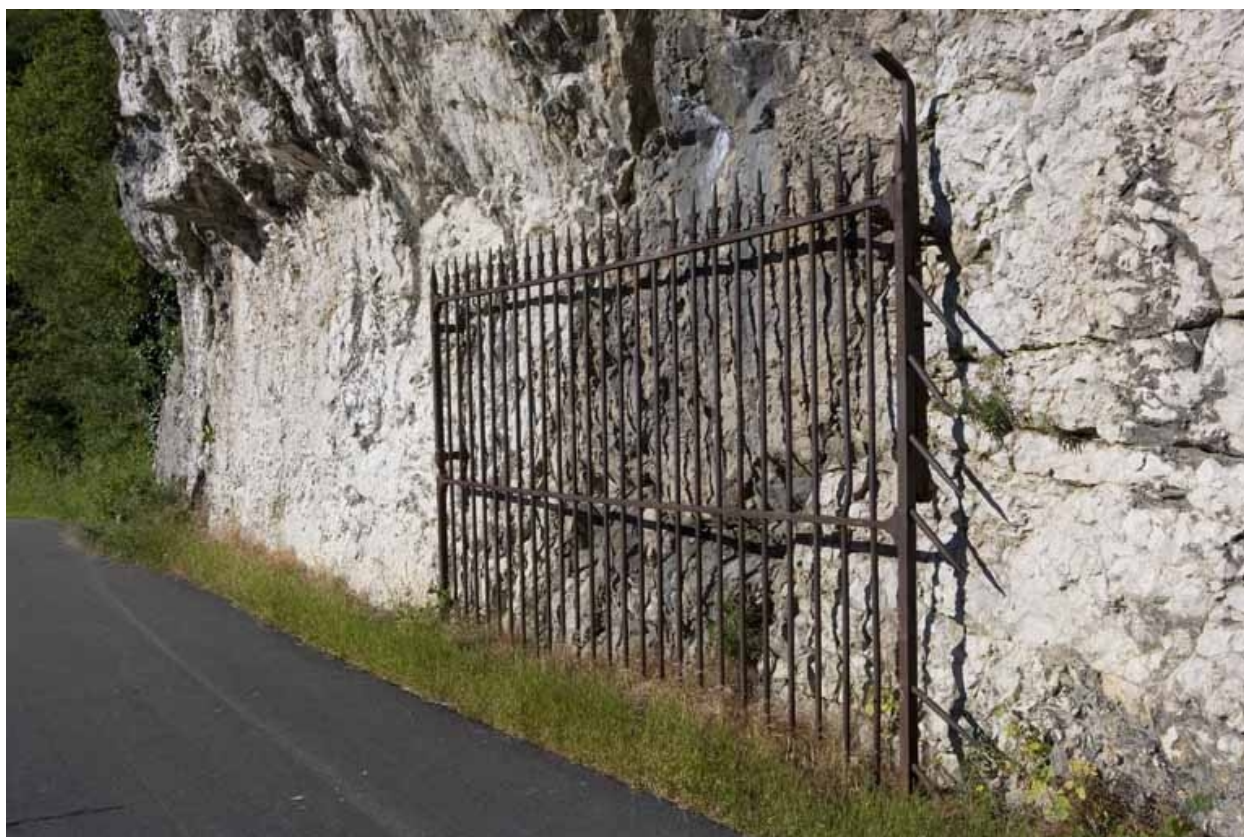
Chemin de halage, rocher et grille.

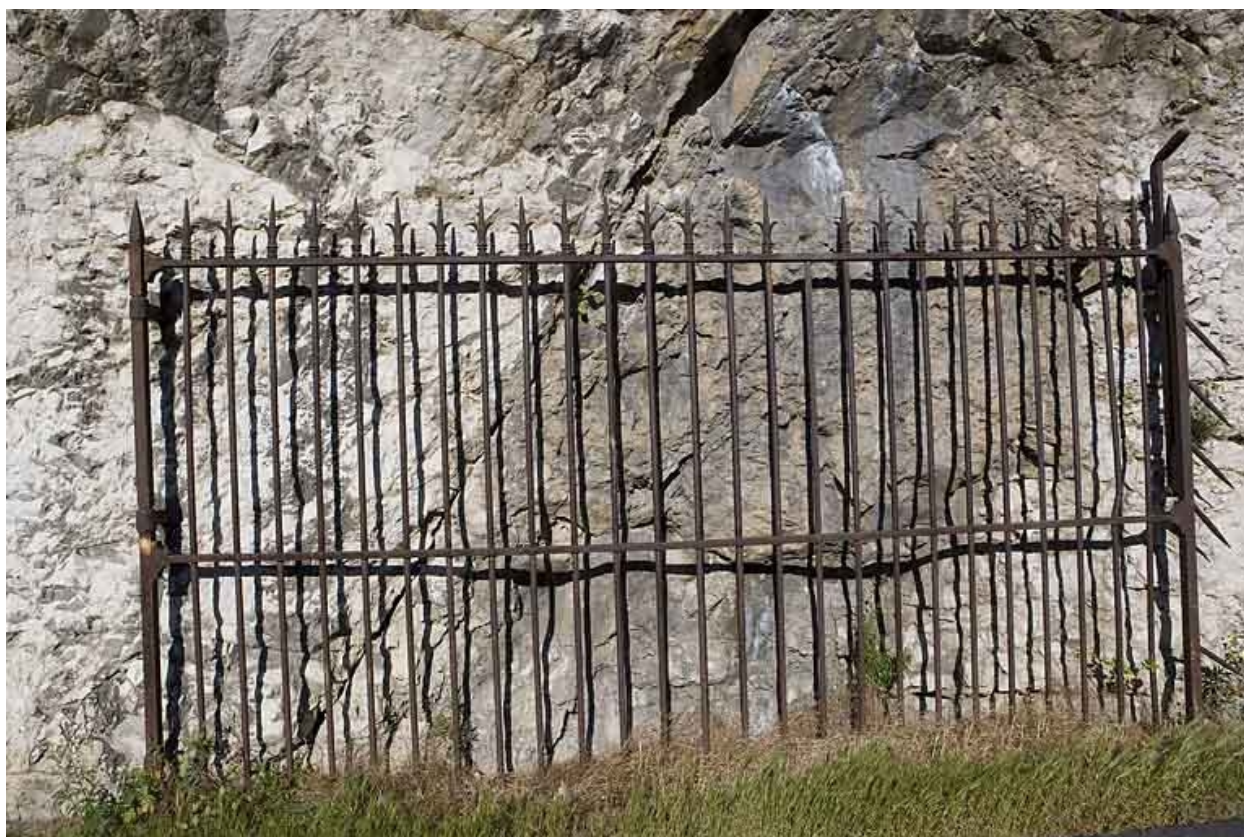
Grille vue de face.
