Bourgogne-Franche-Comté, Doubs  
Consolation-Maisonnettes  
Val de Consolation

## scierie

Numéro de dossier : IA25001273  
Date de l'enquête initiale : 2014  
Date(s) de rédaction : 2014  
Cadre de l'étude : patrimoine industriel patrimoine industriel du Doubs  
Degré d'étude : étudié

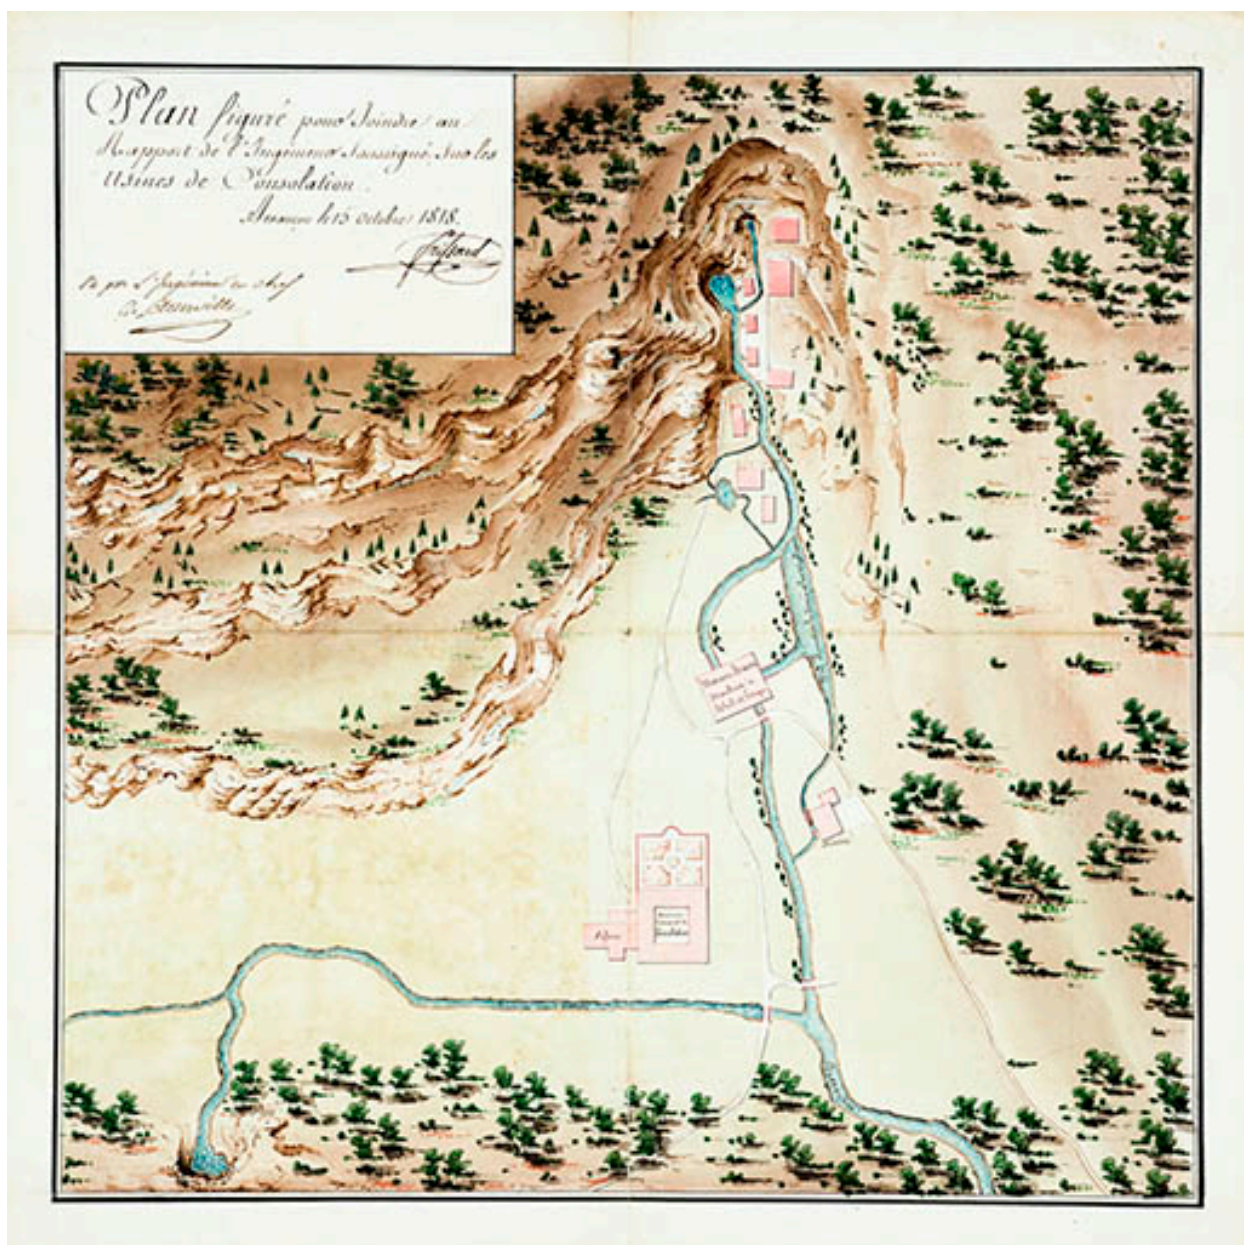
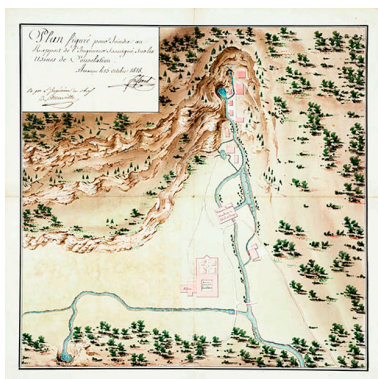
Plan figuré pour joindre au rapport de l'ingénieur [...] sur les usines de Consolation, 1818.

Plan figuré pour joindre au  
rapport de l'ingénieur [...] sur  
les usines de Consolation, 1818.  
Phot. Jérôme Mongreville  
IVR43\_20152500576NUC4A

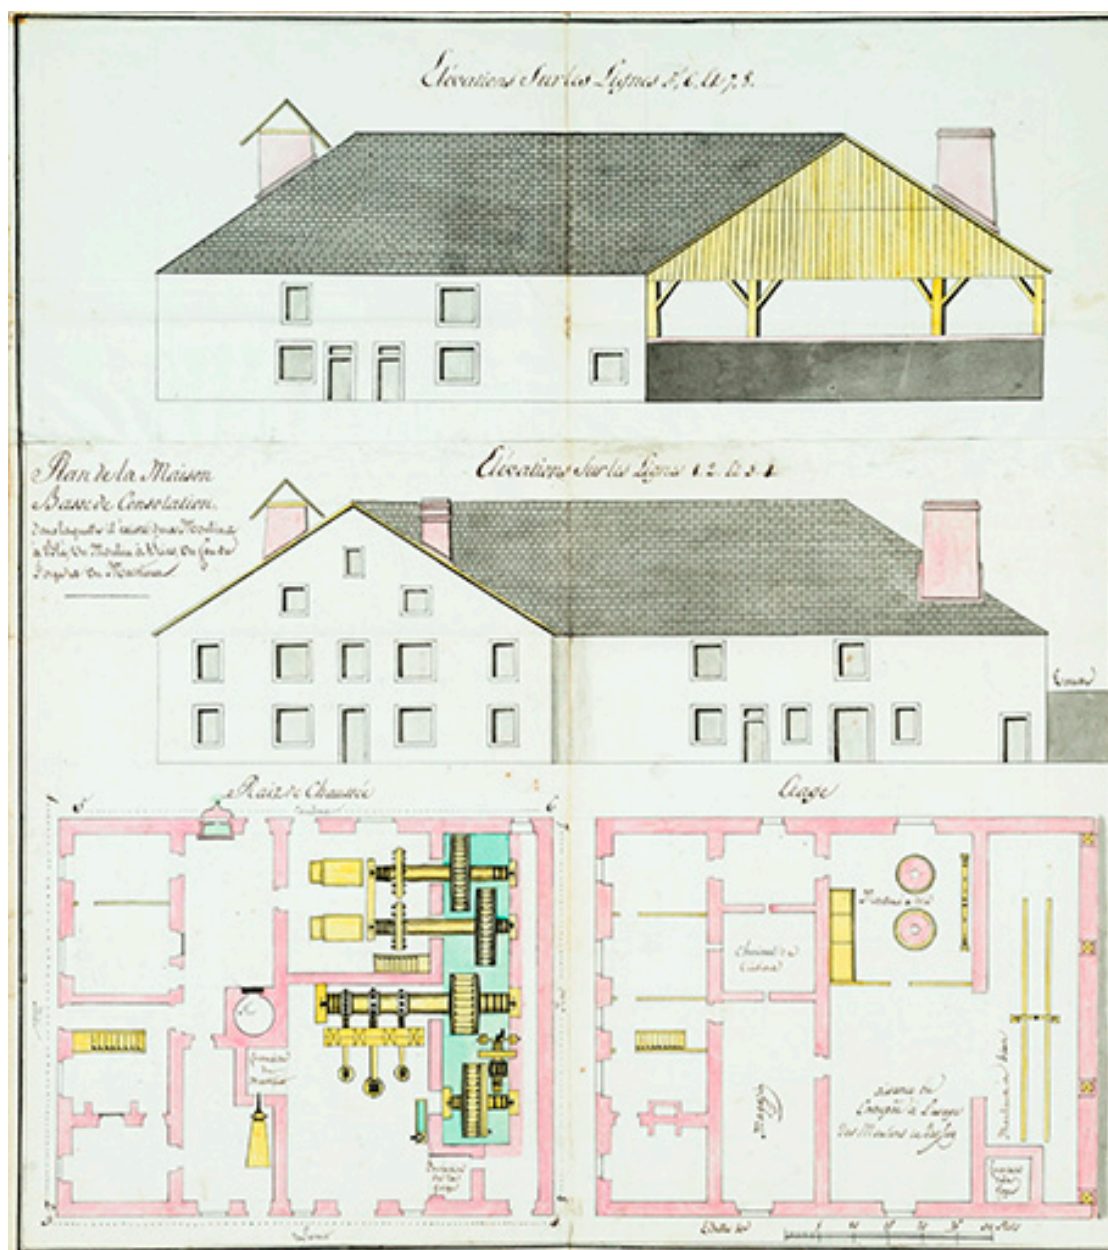
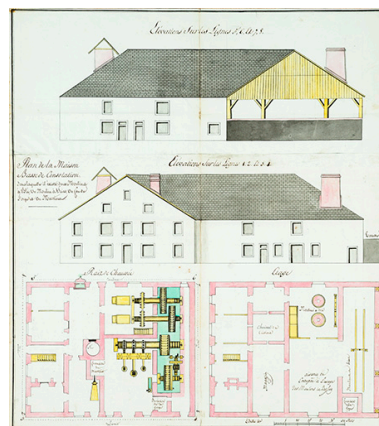
Plan de la maison basse de Consolation dans laquelle il existe deux moulins à blé, un moulin à scies, un feu de forge et un martinet [plans et élévations], s.d. [vers 1820].

Plan de la maison basse de  
Consolation dans laquelle il existe  
deux moulins à blé, un moulin à  
scies, un feu de forge et un martinet  
[plans et élévations], s.d. [vers 1820].  
Phot. Jérôme Mongreville  
IVR43\_20152500575NUC4A

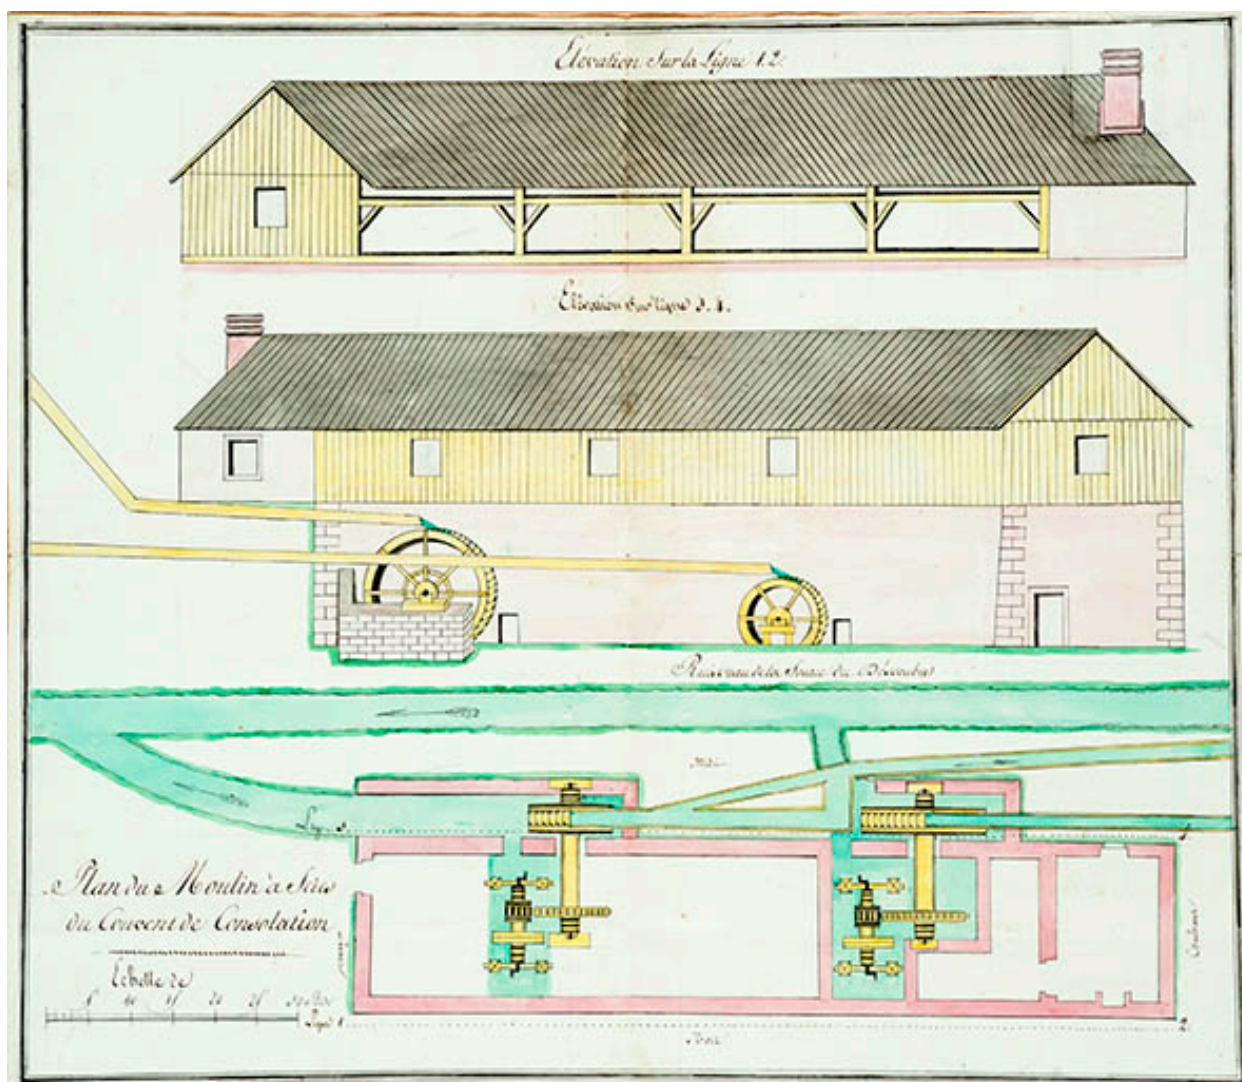
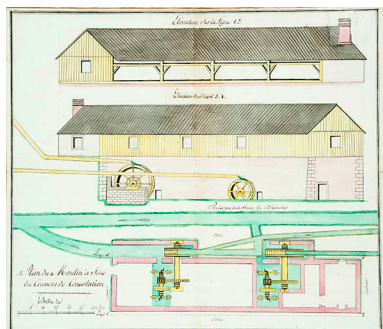
Plan du moulin à scies du couvent de Consolation, s.d. [vers 1820].

Plan du moulin à scies du couvent  
de Consolation, s.d. [vers 1820].

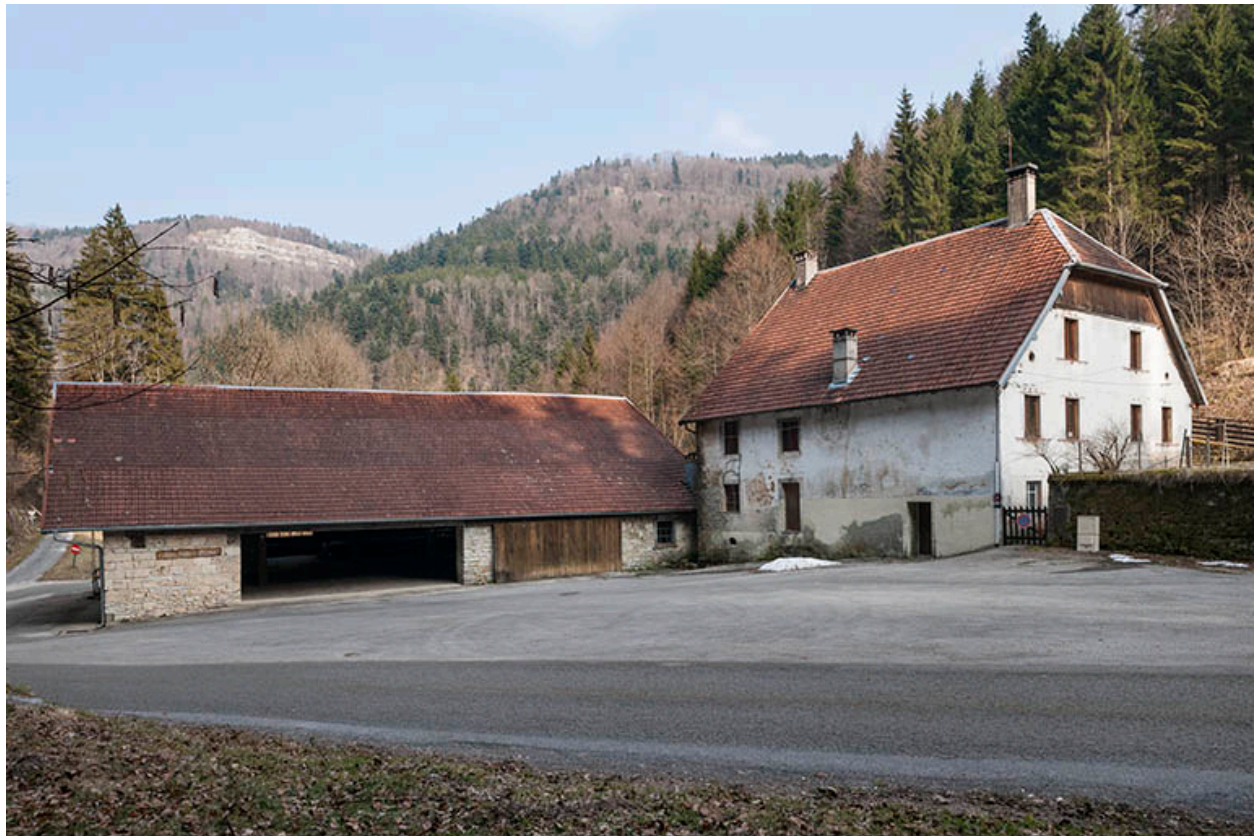
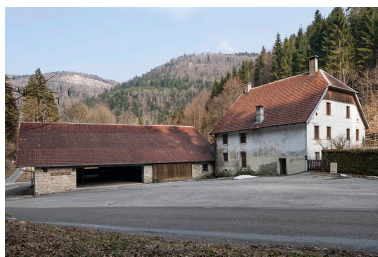
Vue d'ensemble depuis l'ouest.

Le bâtiment de la scierie comprend un étage de soubassement, qui abritait les parties motrices, et un rez-de-chaussée qui accueillait l'atelier de sciage. Cet espace est couvert par une charpente en bois, sous un toit à longs pans. Les façades ouest, nord et est sont bardées de planches. Seule la façade sud est en moellon de calcaire. Le bâtiment situé au sud (logement, teinturerie ?) est construit en moellon de calcaire enduit, à un étage de soubassement et un étage carré, couvert d'un toit à demi-croupe en tuile mécanique.

Vue d'ensemble depuis l'ouest.  
Phot. Jérôme Mongreville  
IVR43\_20152500326NUC4A

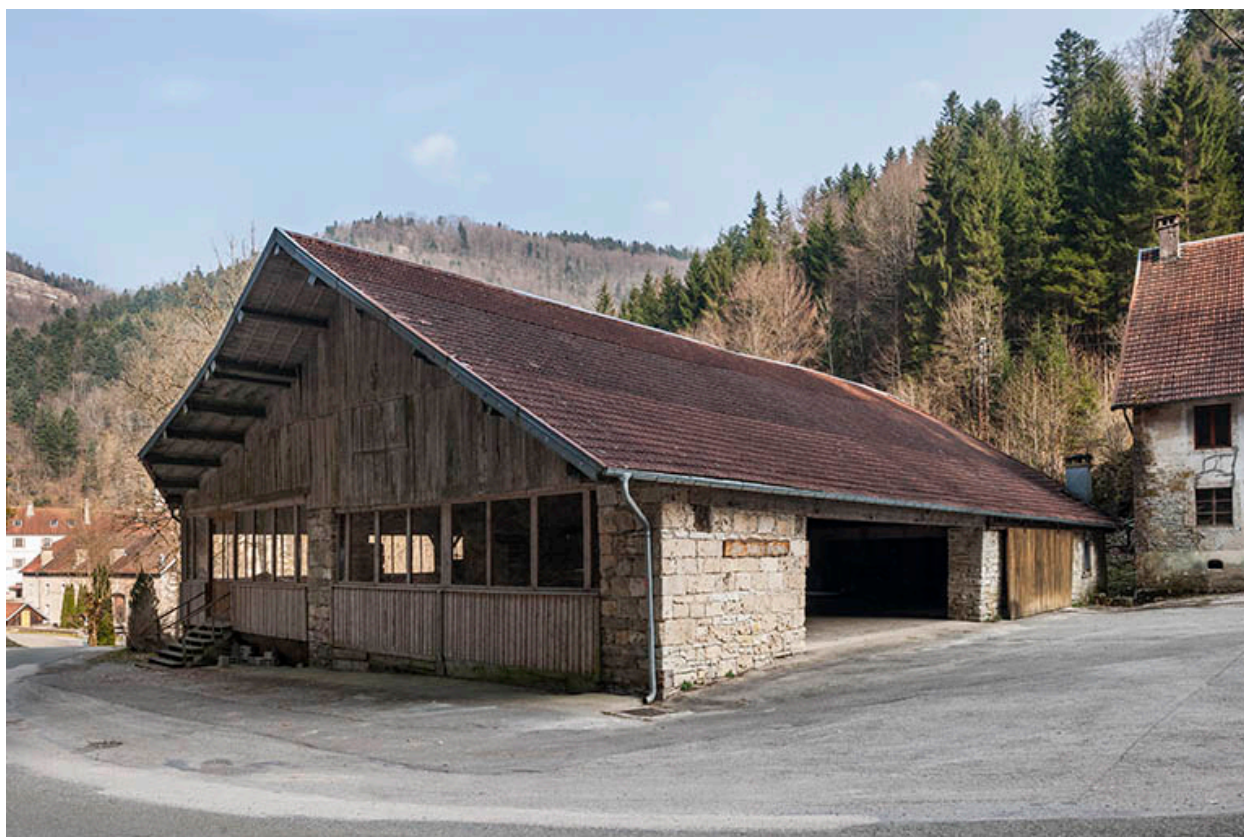
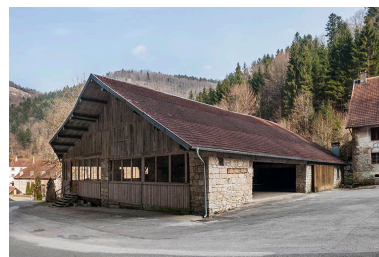
Atelier de la scierie vu de trois quarts.

Atelier de la scierie vu de trois quarts.  
Phot. Jérôme Mongreville  
IVR43\_20152500327NUC4A

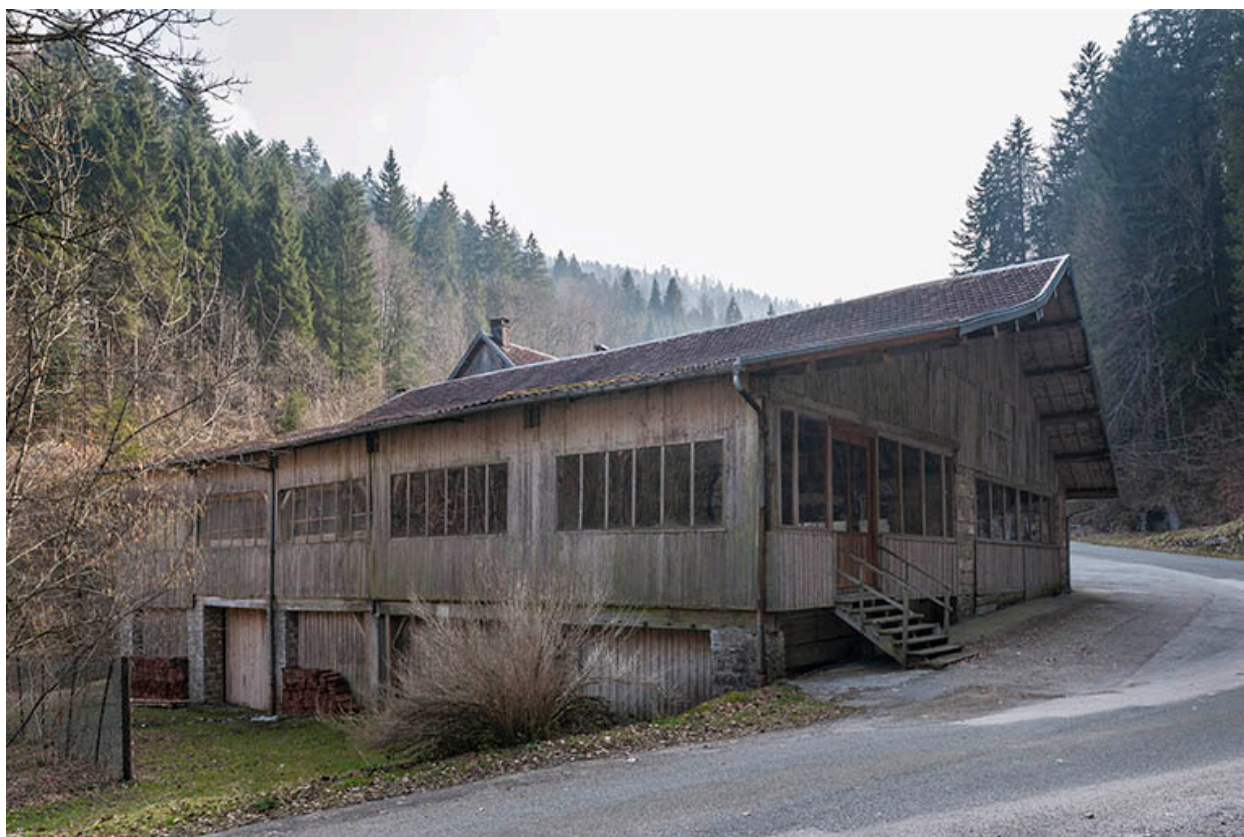
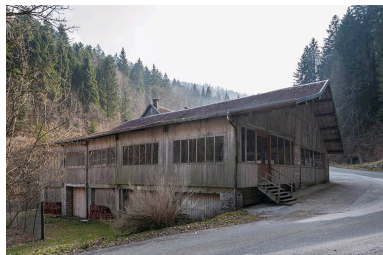
Atelier de scierie depuis le nord-ouest.

Atelier de scierie  
depuis le nord-ouest.

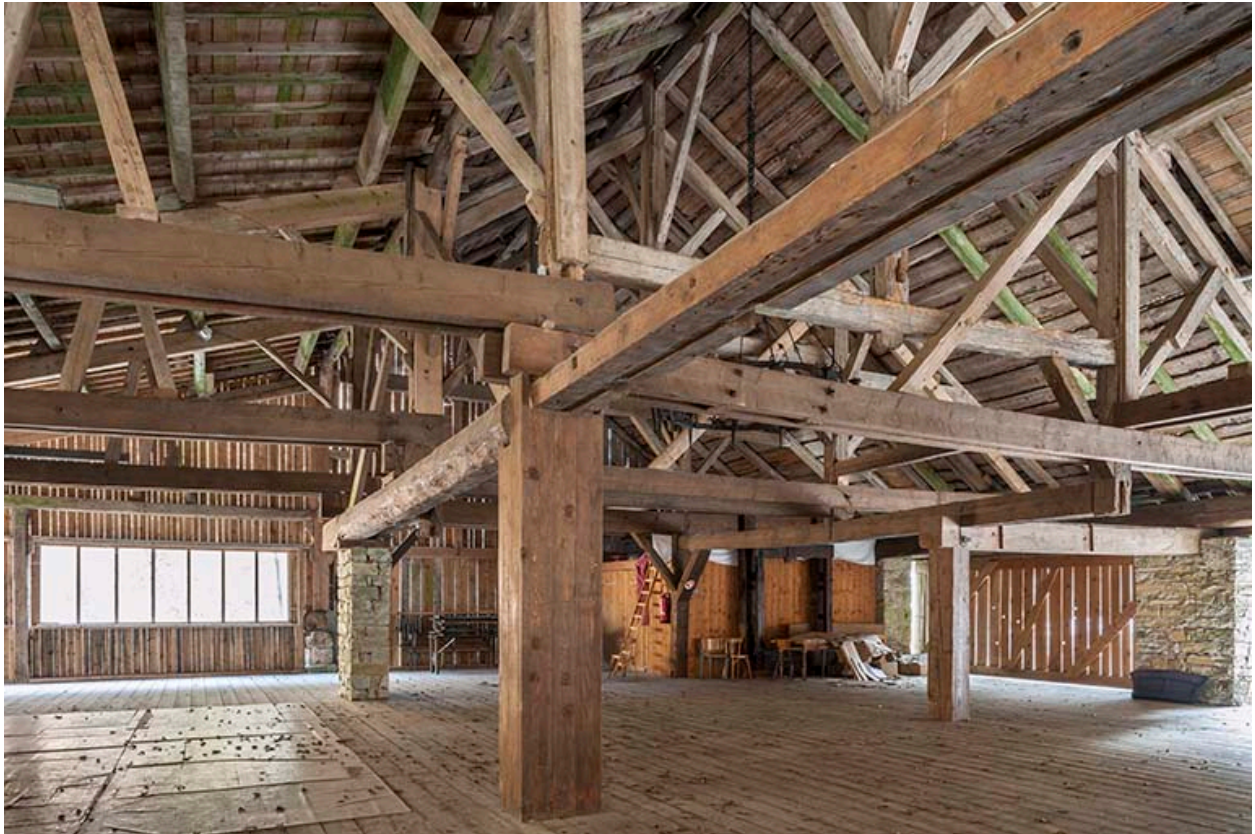
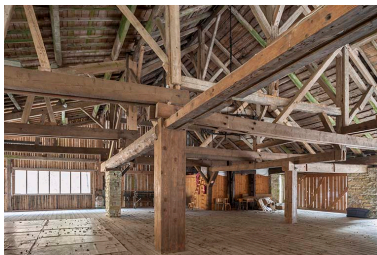
Vue intérieure de l'atelier de la scierie (après réhabilitation).

Vue intérieure de l'atelier de la  
scierie (après réhabilitation).
