Bourgogne, Nièvre  
Saint-Honoré-les-Bains  
8 avenue de Rémilly

## serre de la Villa Jeanne ou Villa Les Bouvreuils

Numéro de dossier : IA58001303

Cadre de l'étude : enquête thématique régionale thermalisme en Bourgogne-Franche-Comté (1e)

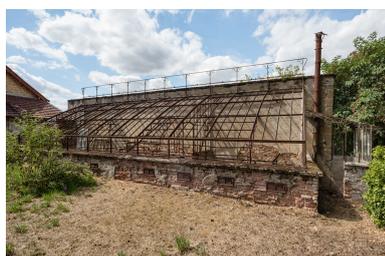
Vue d'ensemble depuis le sud-est avec l'emplacement de l'ancien système de chauffage à thermosiphon à droite.  
Phot. Pierre-Marie Barbe-Richaud  
IVR26\_20195800617NUC4A

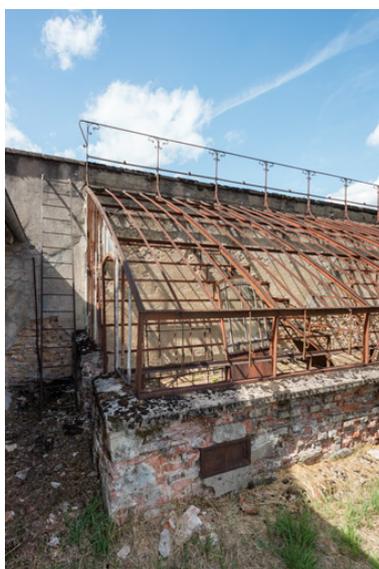
Détail de la structure métallique construite sur un muret en brique et adossée à un mur en calcaire.  
Phot. Pierre-Marie Barbe-Richaud  
IVR26\_20195800619NUC4A

La serre à proprement parler est adossée au sud-sud-est à un mur en moellon de calcaire enduit et délimitée par un muret en brique également à l'origine recouvert d'enduit. La structure en fer est apparente. Elle forme un vaisseau couvert d'un toit bombé. Les panneaux de verre ont presque tous disparu. Une cloison sépare ce qui devait être la serre chaude (située à droite, à proximité du système de chauffage) de la serre tempérée, par laquelle se fait l'accès. L'excroissance sur le côté droit abritait le système de chauffage à thermosiphon, dont il subsiste la cheminée et surtout les conduits qui servent de radiateurs à l'intérieur de la serre. Ce mode de chauffage des serres à partir de l'eau chaude s'impose progressivement en Angleterre et en France à partir du milieu du 19e siècle. Les ouvertures dans le mur de brique devaient permettre d'ajuster la température et l'humidité. Des claies pouvaient être déroulées sur les vitres afin de protéger les plantes d'un trop fort ensoleillement et d'une trop forte chaleur, ou au contraire d'éviter les pertes de chaleur par rayonnement nocturne, ce qui explique la présence d'une galerie sommitale. La verrière possède cinq ouvrants en partie supérieure.

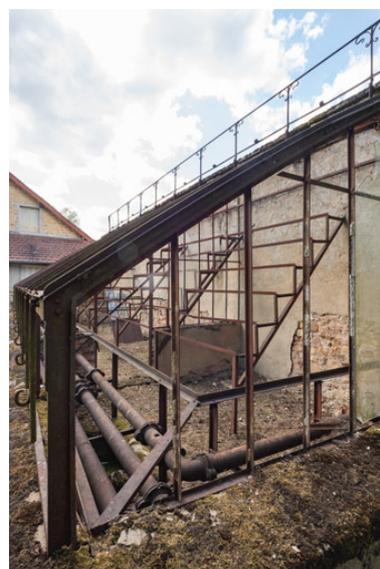
Détail des conduites (radiateurs) de l'ancien chauffage à thermosiphon.  
Phot. Pierre-Marie Barbe-Richaud  
IVR26\_20195800618NUC4A

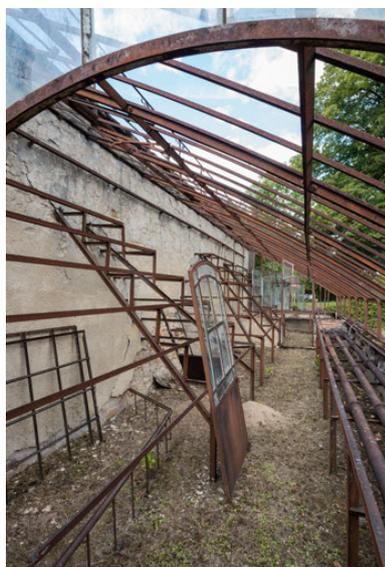
Détail des gradins destinés  
à porter les tablettes.  
Phot. Pierre-Marie Barbe-Richaud  
IVR26\_20195800620NUC4A

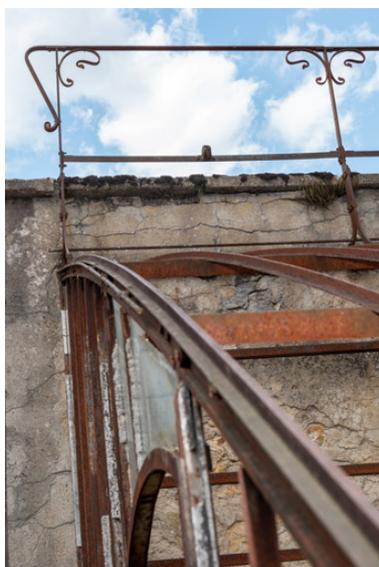
Détail de la structure métallique et  
du garde-corps de la galerie du mur.  
Phot. Pierre-Marie Barbe-Richaud  
IVR26\_20195800621NUC4A

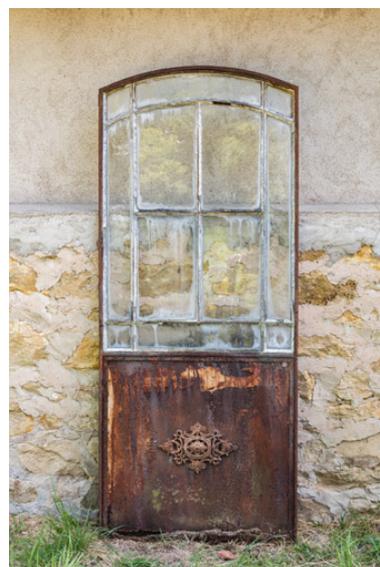
Porte vitrée avec panneau  
portant un médaillon décoratif  
("Guillot-Pelletier Orléans").  
Phot. Pierre-Marie Barbe-Richaud  
IVR26\_20195800623NUC4A

Le nom de l'entreprise Guillot-Pelletier à Orléans figure sur le médaillon décoratif d'une porte. La serre correspond assez précisément au modèle de "serre adossée perfectionnée" présenté dans les catalogues de la firme dans les années 1890. Au sein de l'entreprise, c'est à l'ingénieur-dessinateur Charles Eugène Frédéric Brandt que revient la conception de ces modèles. On peut supposer que la serre a été installée immédiatement à la suite de la construction de la villa (1896) par Jeanne Boudet. Envahie par la végétation, sa structure subsiste encore, y compris les gradins destinés à porter les tablettes et le garde-corps de la galerie sommitale. Les panneaux de verre ont en revanche presque tous été brisés.

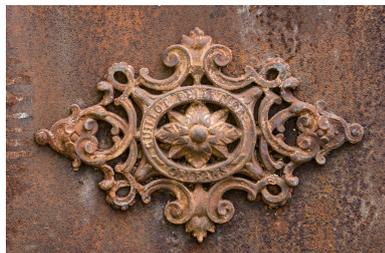
Médaillon décoratif d'une porte  
("Guillot-Pelletier Orléans").  
Phot. Pierre-Marie Barbe-Richaud  
IVR26\_20195800622NUC4A

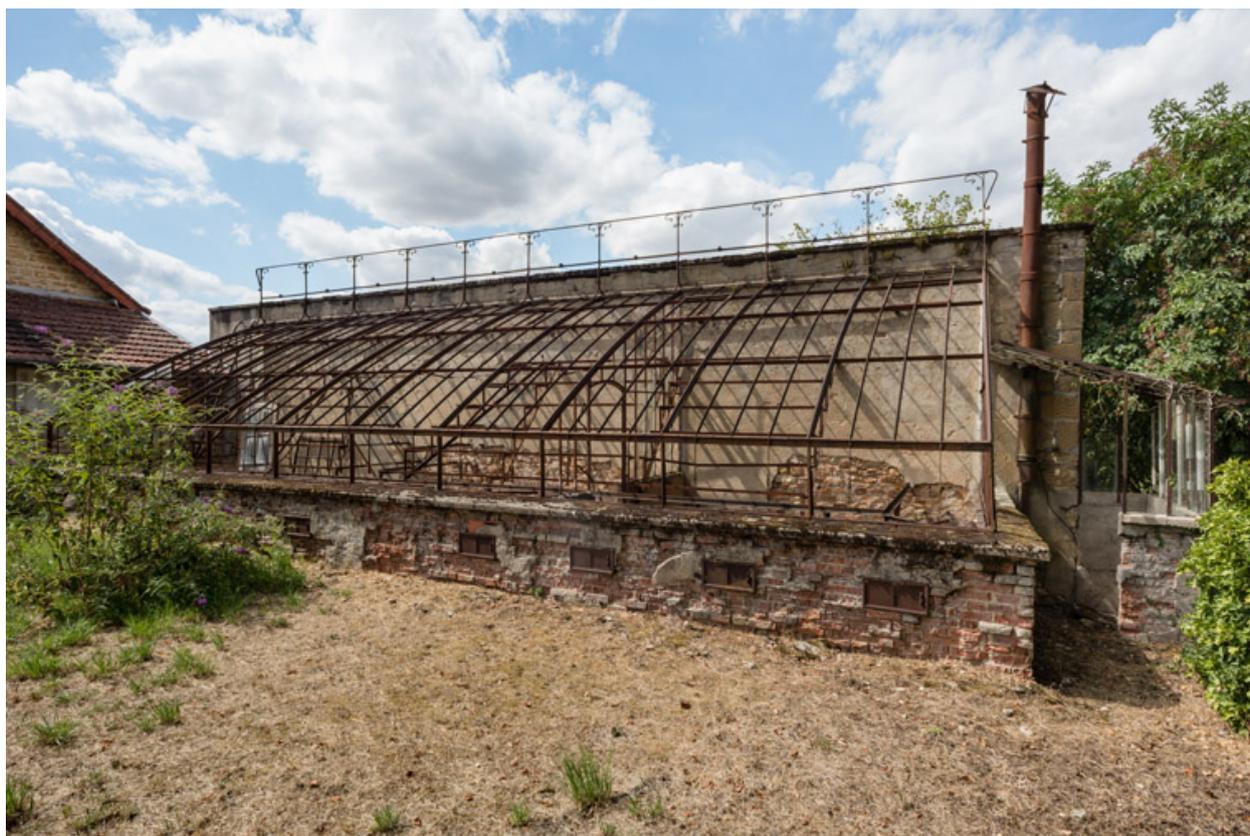
IVR26\_20195800617NUC4A

Vue d'ensemble depuis le sud-est avec l'emplacement de l'ancien système de chauffage à thermosiphon à droite.

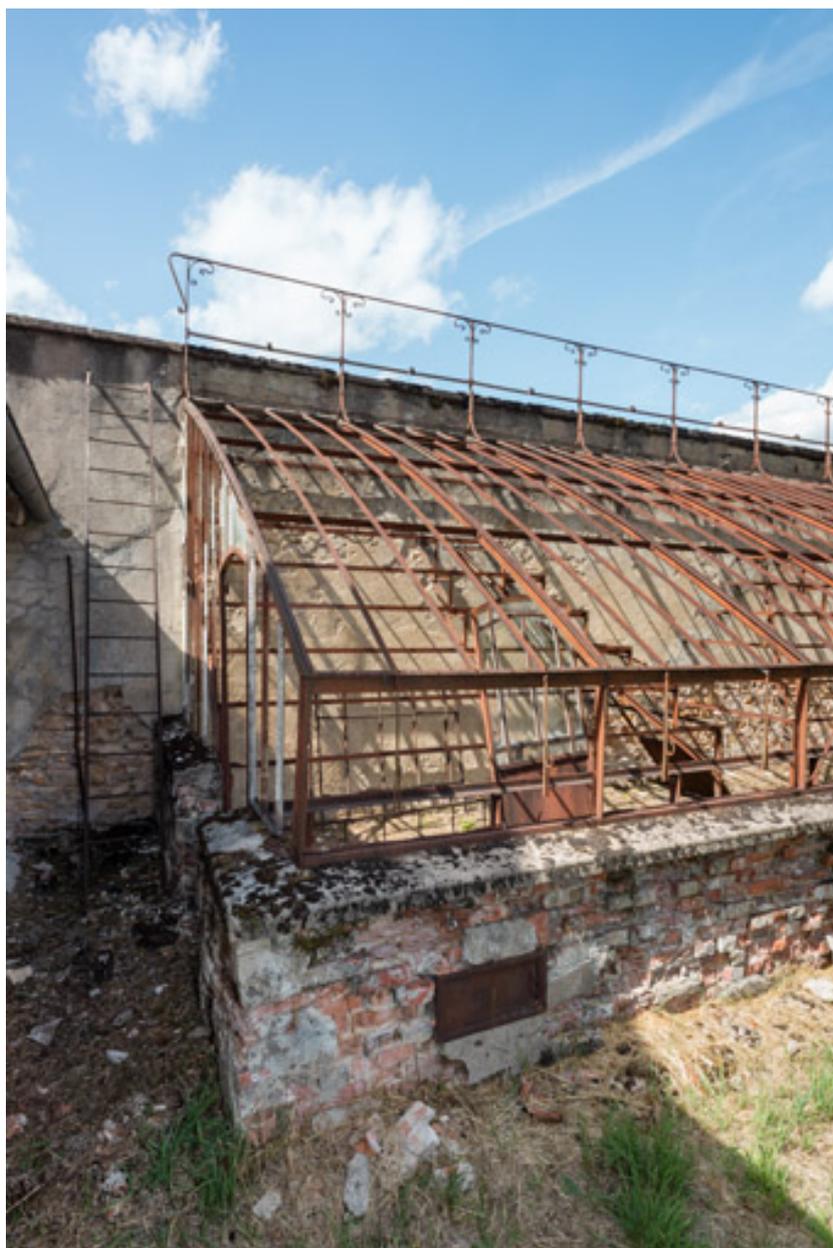
IVR26\_20195800619NUC4A

Détail de la structure métallique construite sur un muret en brique et adossée à un mur en calcaire.

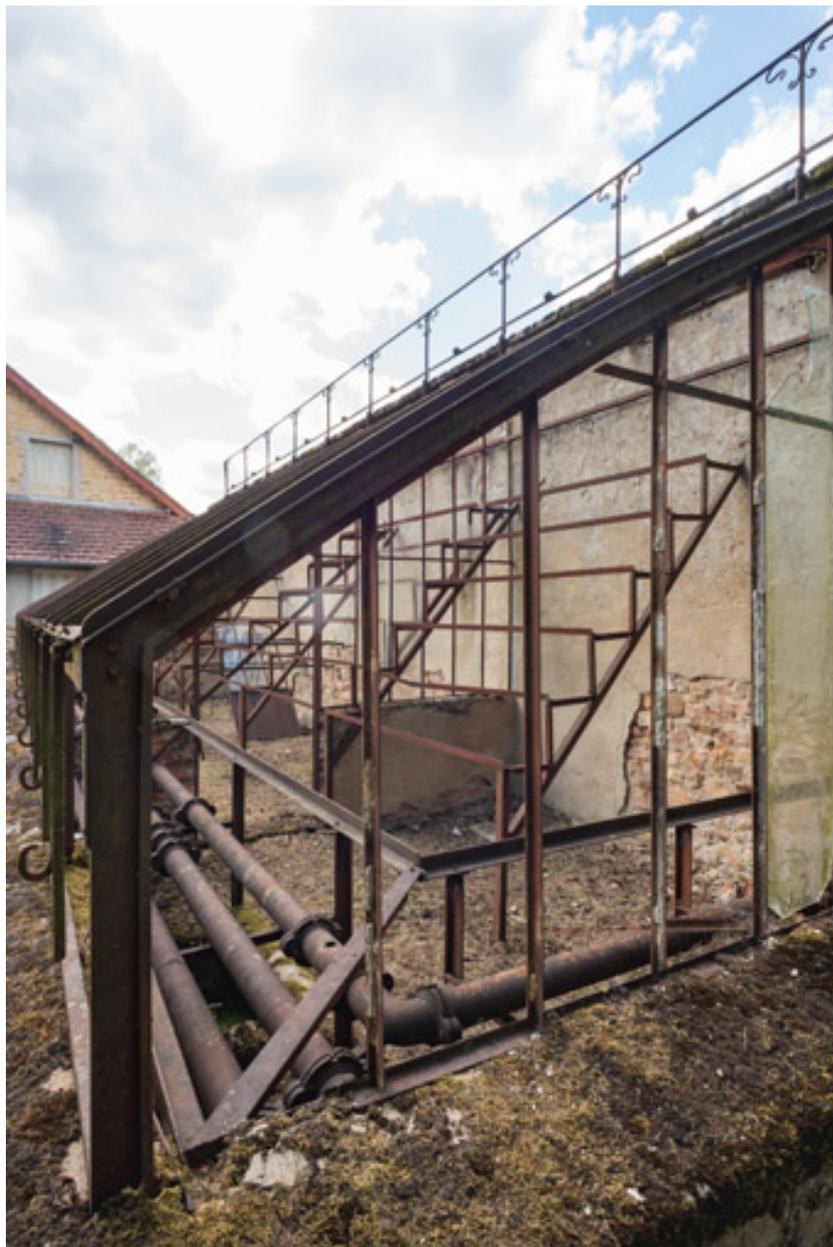
IVR26\_20195800618NUC4A

Détail des conduites (radiateurs) de l'ancien chauffage à thermosiphon.

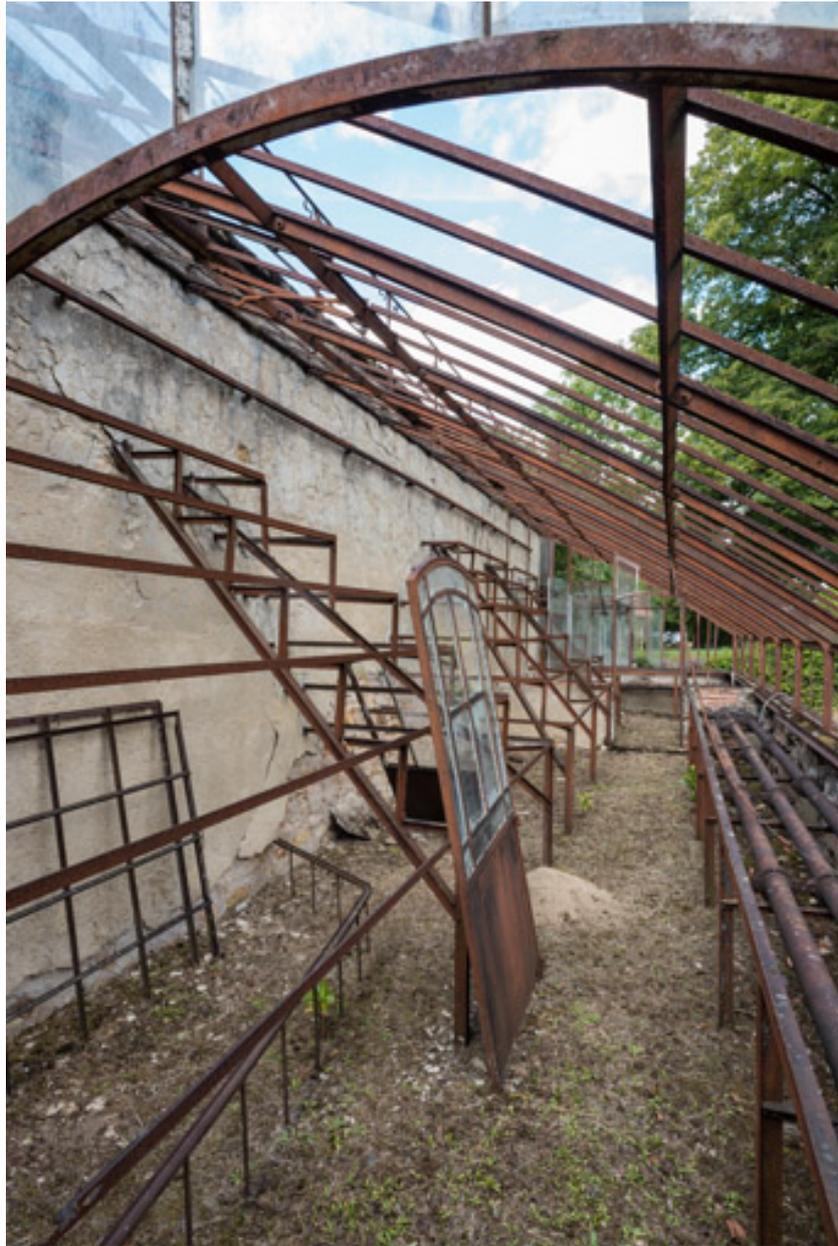
IVR26\_20195800620NUC4A

Détail des gradins destinés à porter les tablettes.

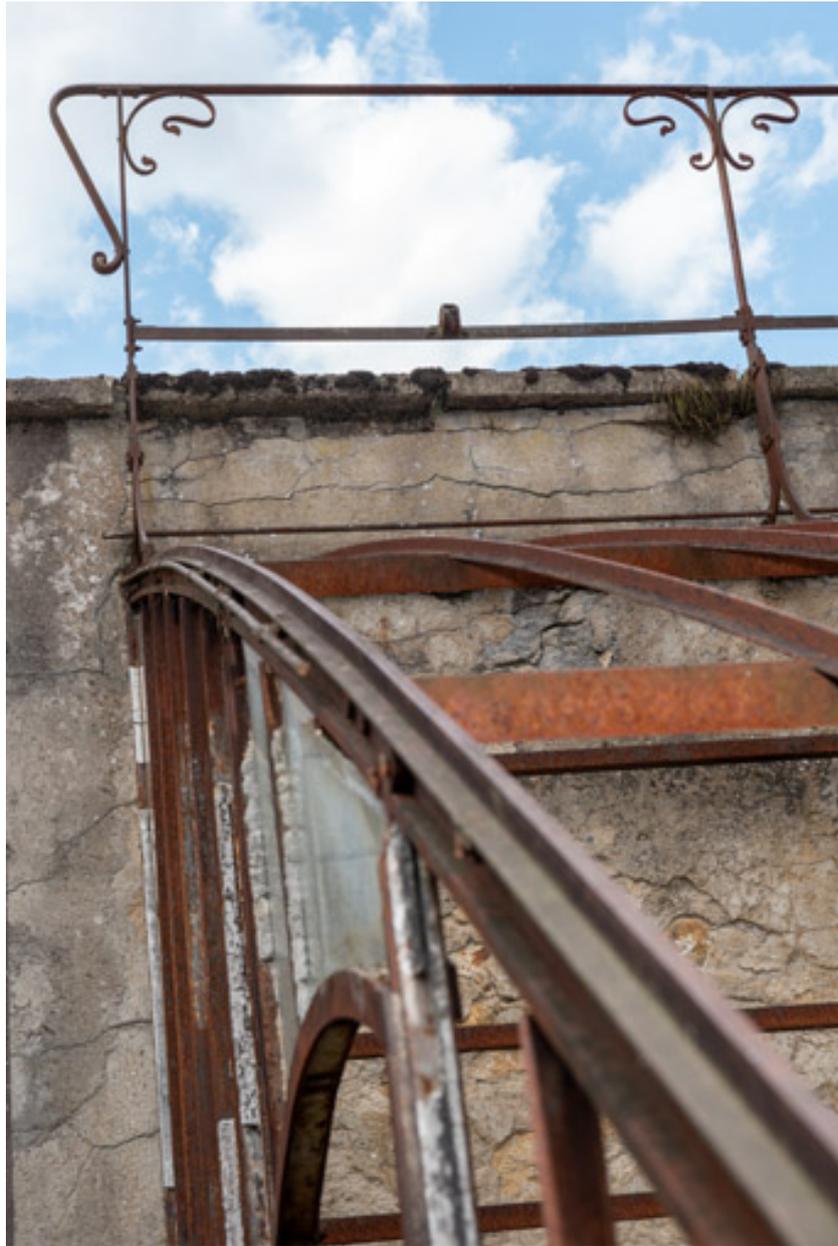
IVR26\_20195800621NUC4A

Détail de la structure métallique et du garde-corps de la galerie du mur.

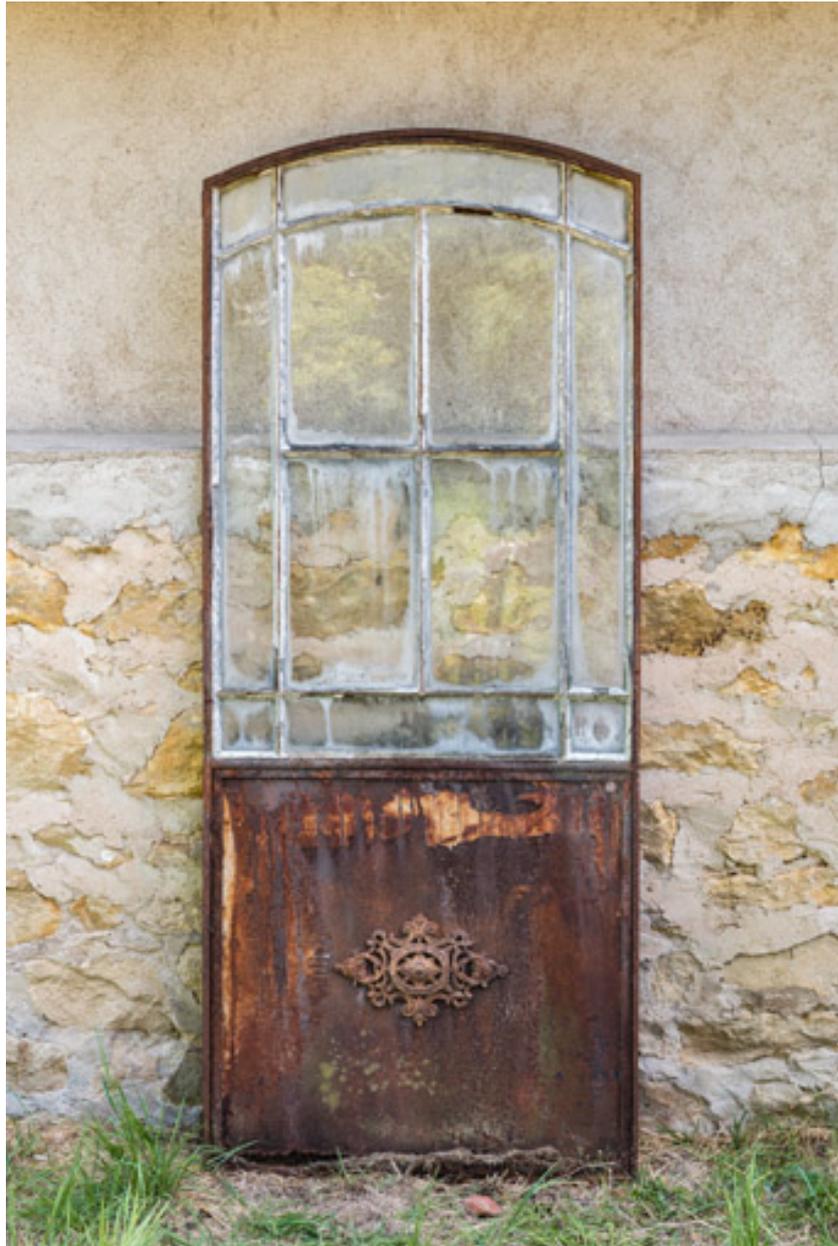
IVR26\_20195800623NUC4A

Porte vitrée avec panneau portant un médaillon décoratif ("Guillot-Pelletier Orléans").

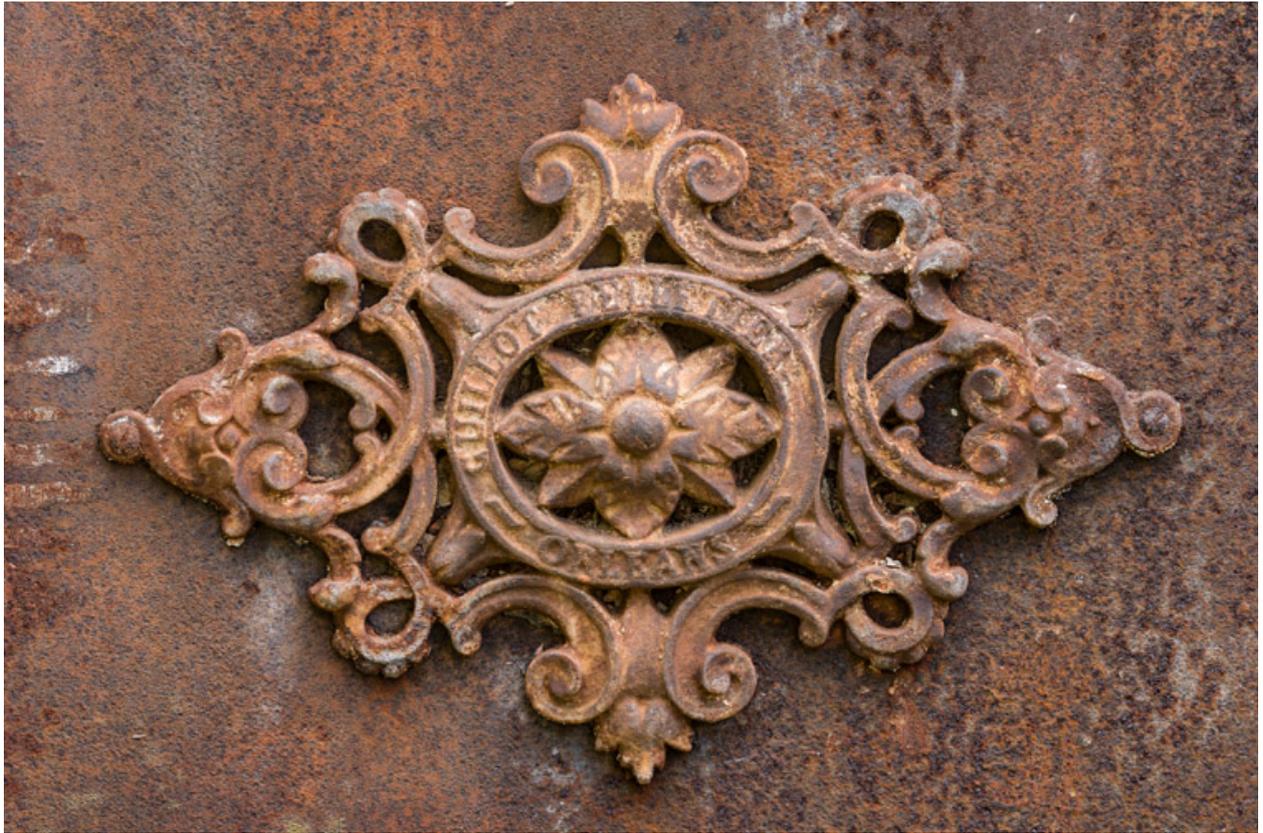
IVR26\_20195800622NUC4A

Médaille décorative d'une porte ("Guillot-Pelletier Orléans").
