Bourgogne, Côte-d'Or
Moitron
1 rue de la Bastille

maison

Numéro de dossier : IA00054200

Cadre de l'étude : inventaire topographique , enquête thématique régionale pierre sèche en couverture

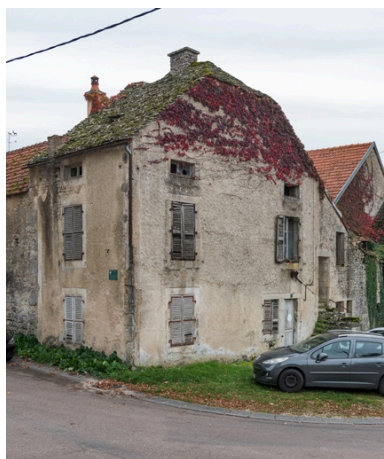
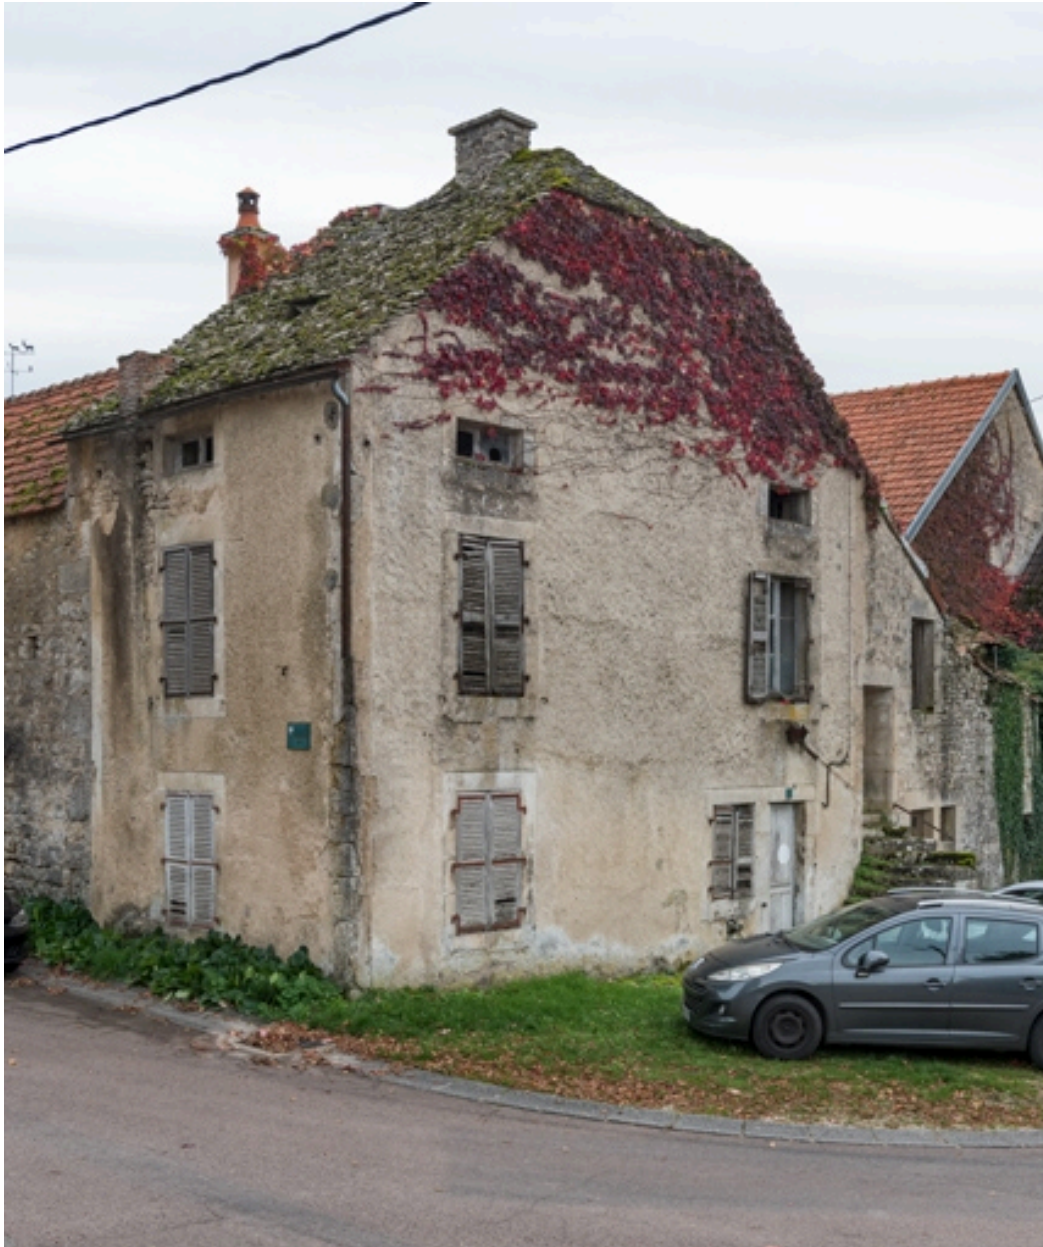
Vue d'ensemble depuis le nord-ouest.
Phot. Pierre-Marie Barbe-Richaud
IVR26_20222101043NUC2A

Vue d'ensemble depuis le nord-ouest.

La maison est de plan rectangulaire et elle comprend trois niveaux : au rez-de-chaussée, on compte une porte piétonne et deux fenêtres, à l'étage trois ouvertures, de même au niveau des combles. Les encadrements des ouvertures sont en pierre de taille. La maison est couverte en pierre calcaire, les pierres des rives de pignon ne sont pas saillantes. Un houteau (système de ventilation) est encore présent au centre d'un pan de toiture.

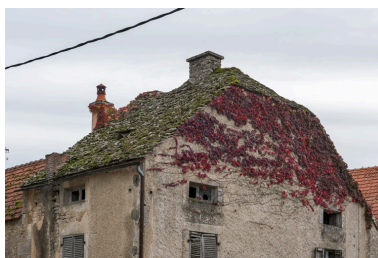
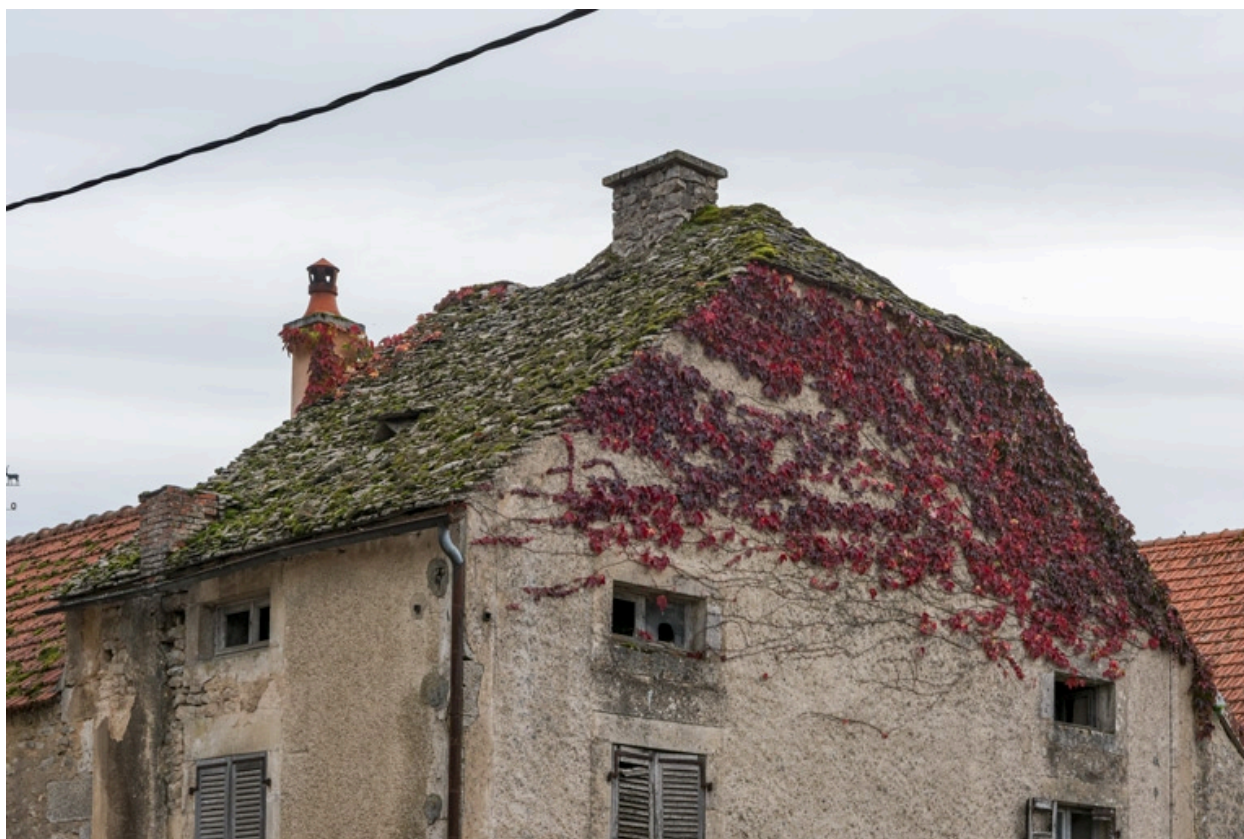
Détail de la toiture
depuis le nord-ouest.
Phot. Pierre-Marie Barbe-Richaud
IVR26_20222101042NUC4A

Détail de la toiture depuis le nord-ouest.

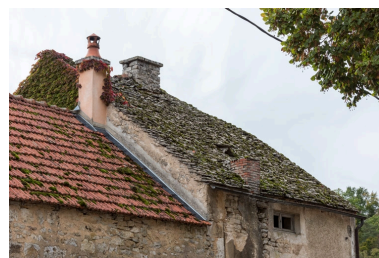
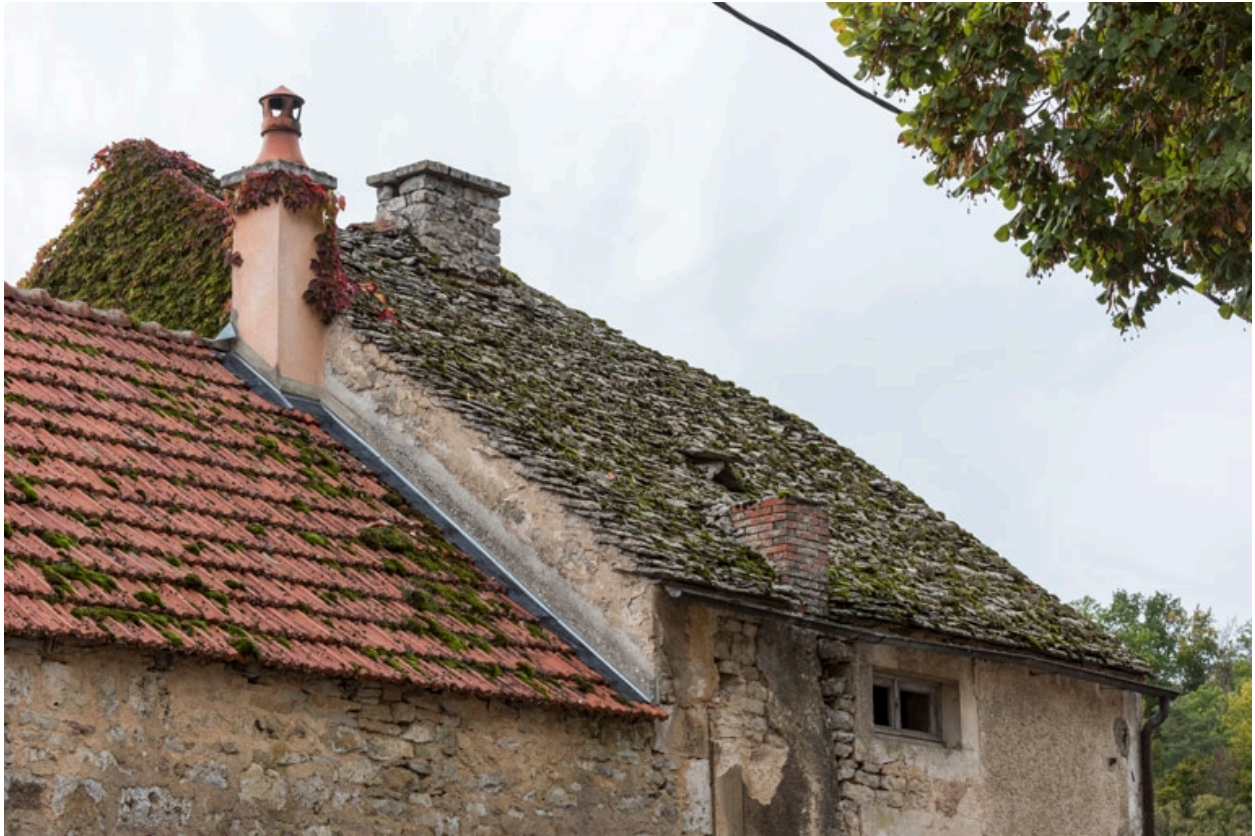
Détail de la toiture depuis le nord-est.
Phot. Pierre-Marie Barbe-Richaud
IVR26_20222101041NUC4A

Détail de la toiture depuis le nord-est.
