Bourgogne-Franche-Comté, Jura  
Les Bouchoux  
en Désertin sud

## **ferme, maison de douaniers**

Numéro de dossier : IA00123586  
Date de l'enquête initiale : 1994  
Date(s) de rédaction : 1994  
Cadre de l'étude : inventaire topographique  
Degré d'étude : étudié

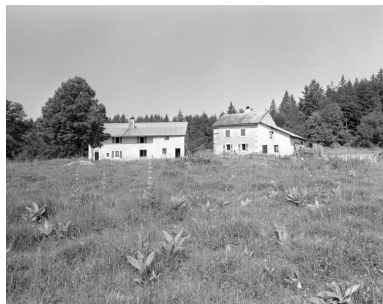
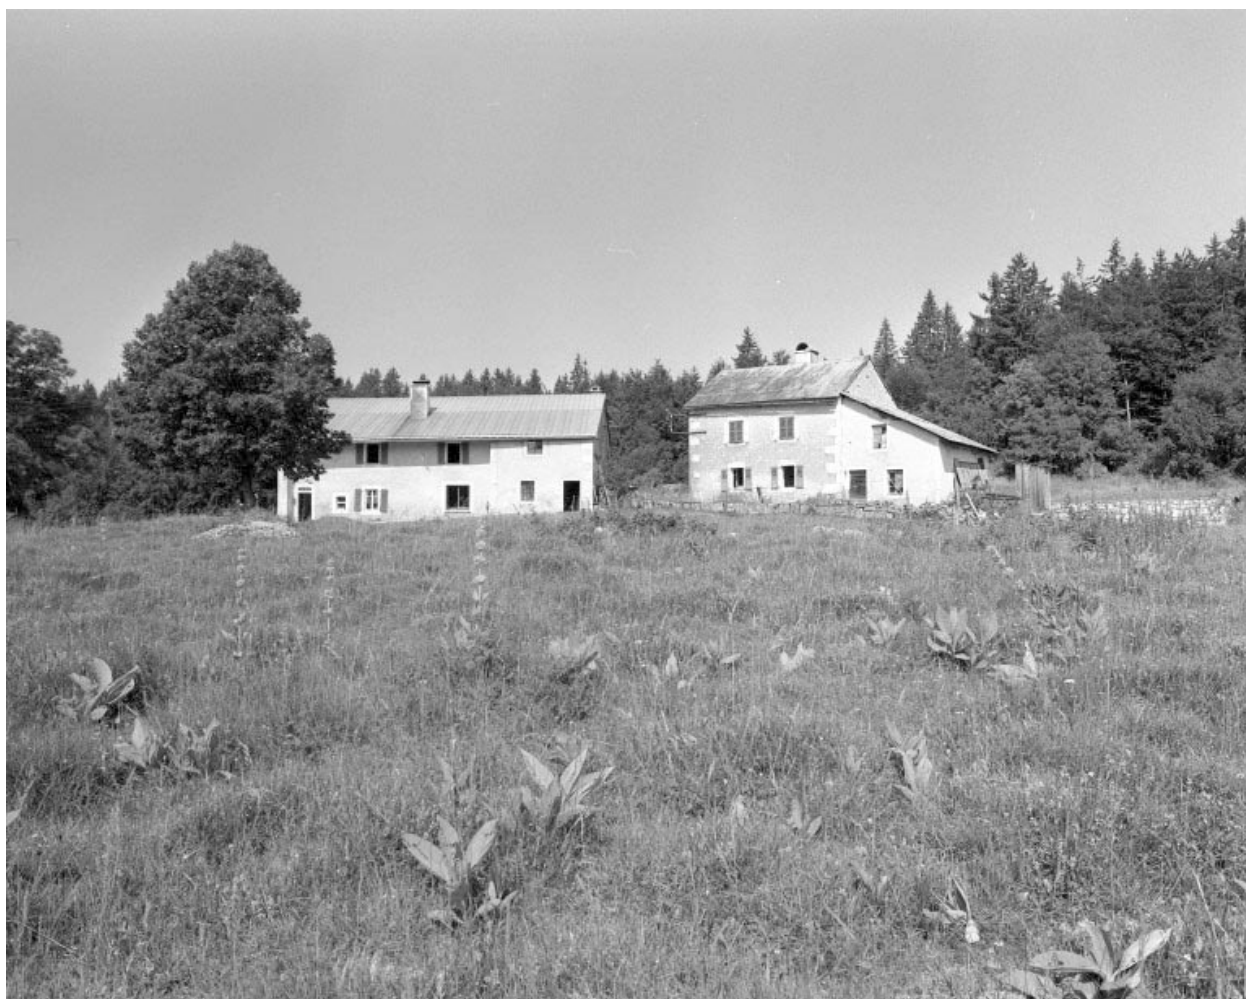
Phot. Jérôme Mongreville  
IVR43\_19943900809X

Vue générale de la ferme à gauche et de la maison de douaniers à droite.

La ferme porte la date de 1782 au-dessus de la porte du logis, et de la grange haute située sur le mur gouttereau à l'arrière ; une extension a été ajoutée au 19e siècle sur le pignon droit ; une maison de douaniers a été construite au cours du 19e siècle, elle ne figure pas sur l'ancien cadastre

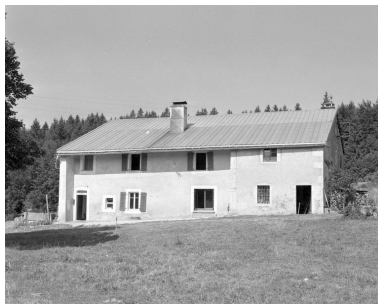
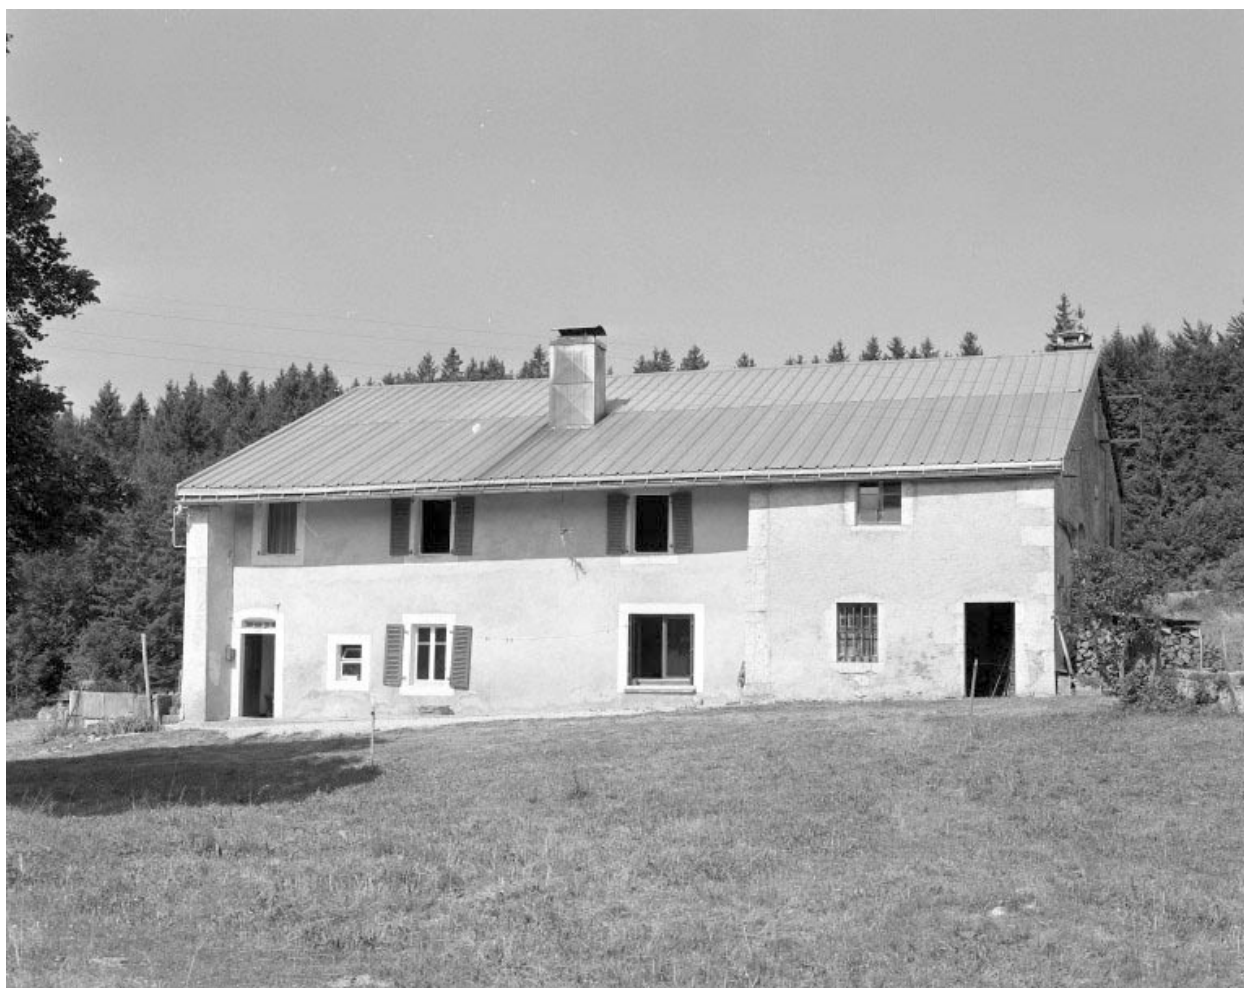
Phot. Jérôme Mongreville  
IVR43\_19943900806X

Façade antérieure de la ferme, l'extension se trouve sur la face droite.

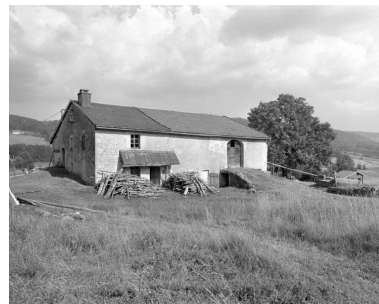
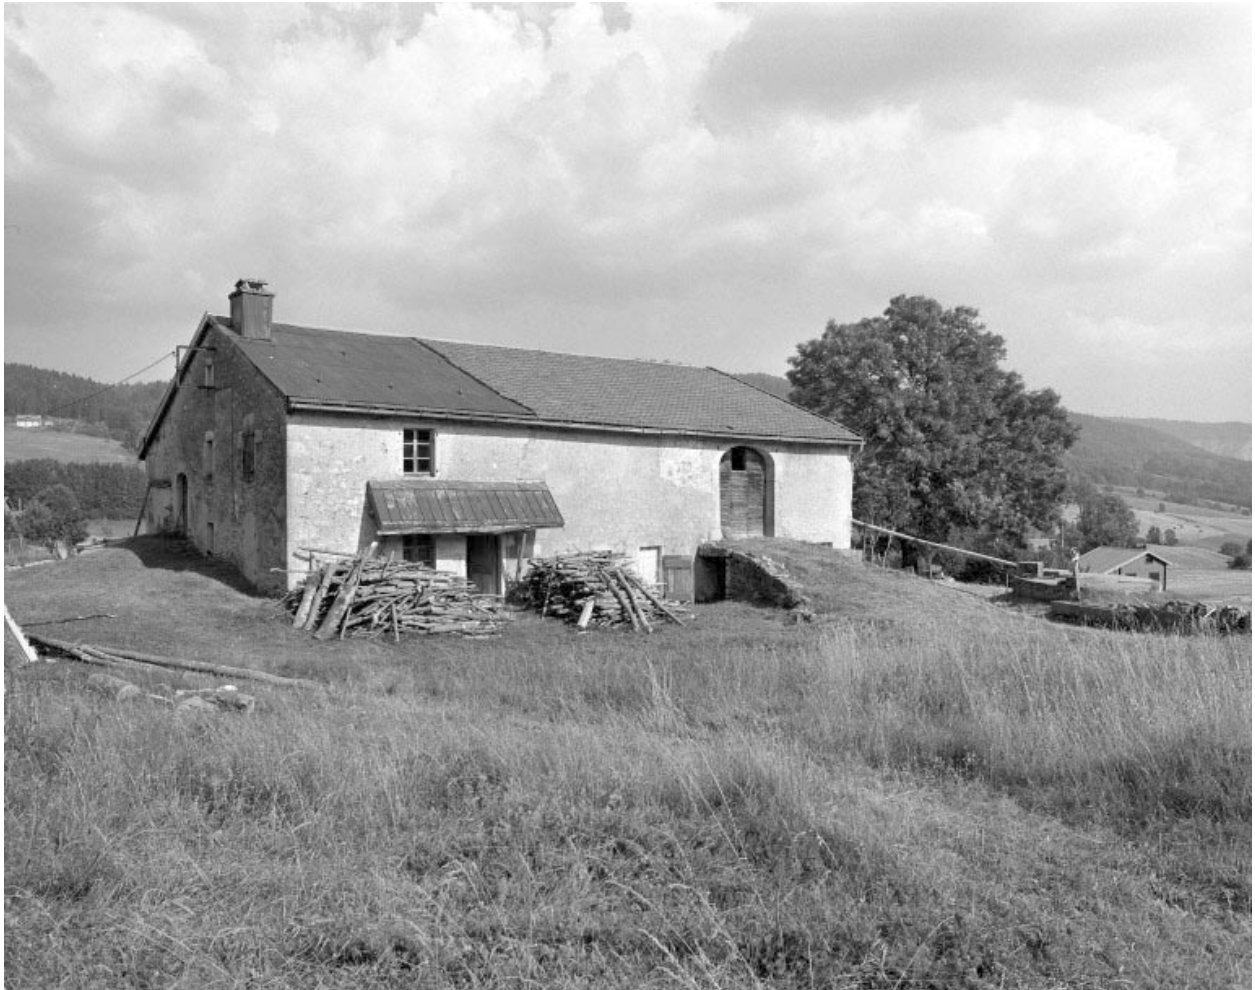
Phot. Jérôme Mongreville  
IVR43\_19943900802X

Façade postérieure de la ferme avec un accès à la grange haute et l'accès au logis de l'extension.

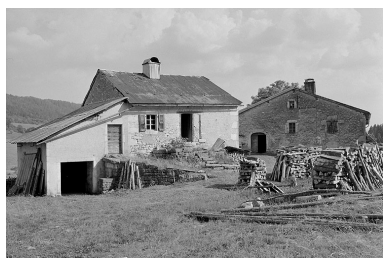
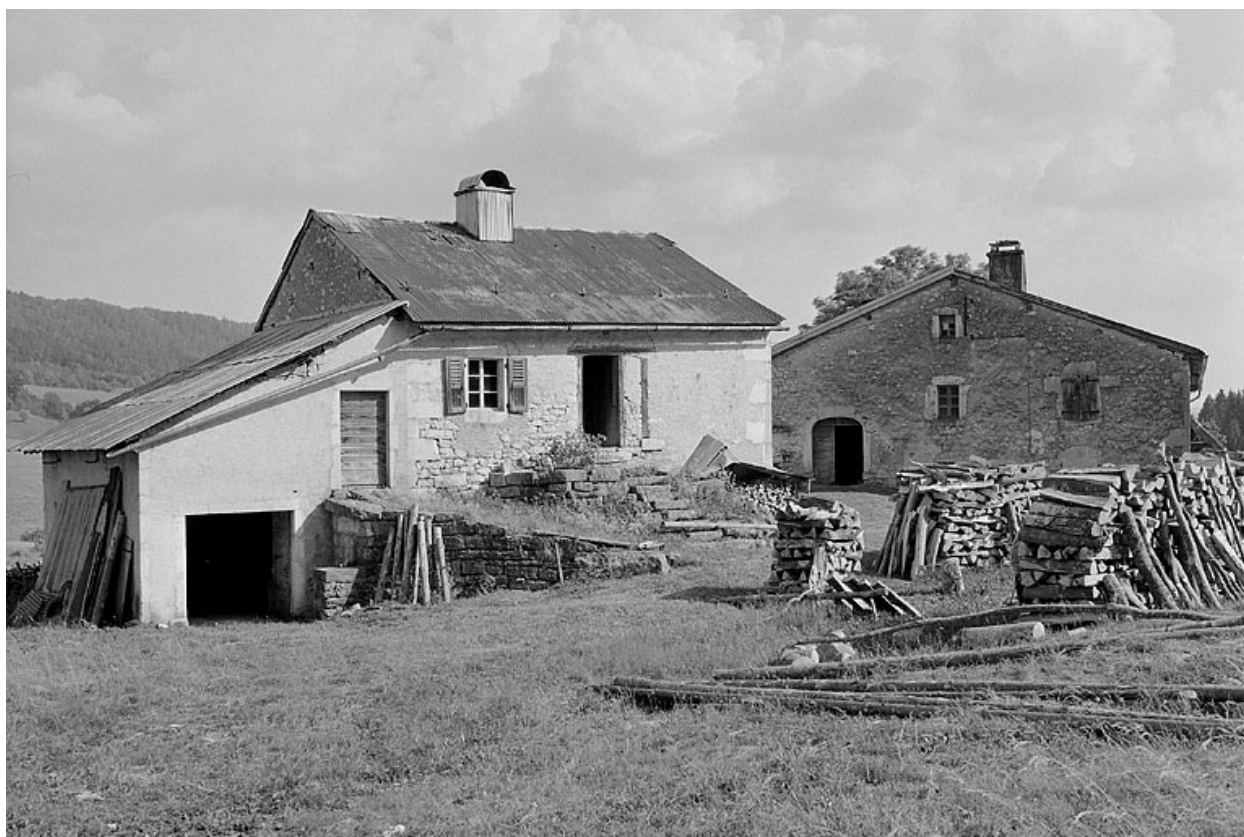
Phot. Jérôme Mongreville  
IVR43\_19943900804X

Face droite de la ferme avec au premier plan la façade postérieure de la maison de douaniers.

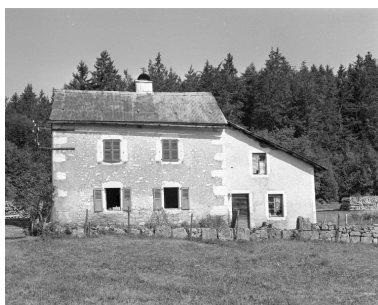
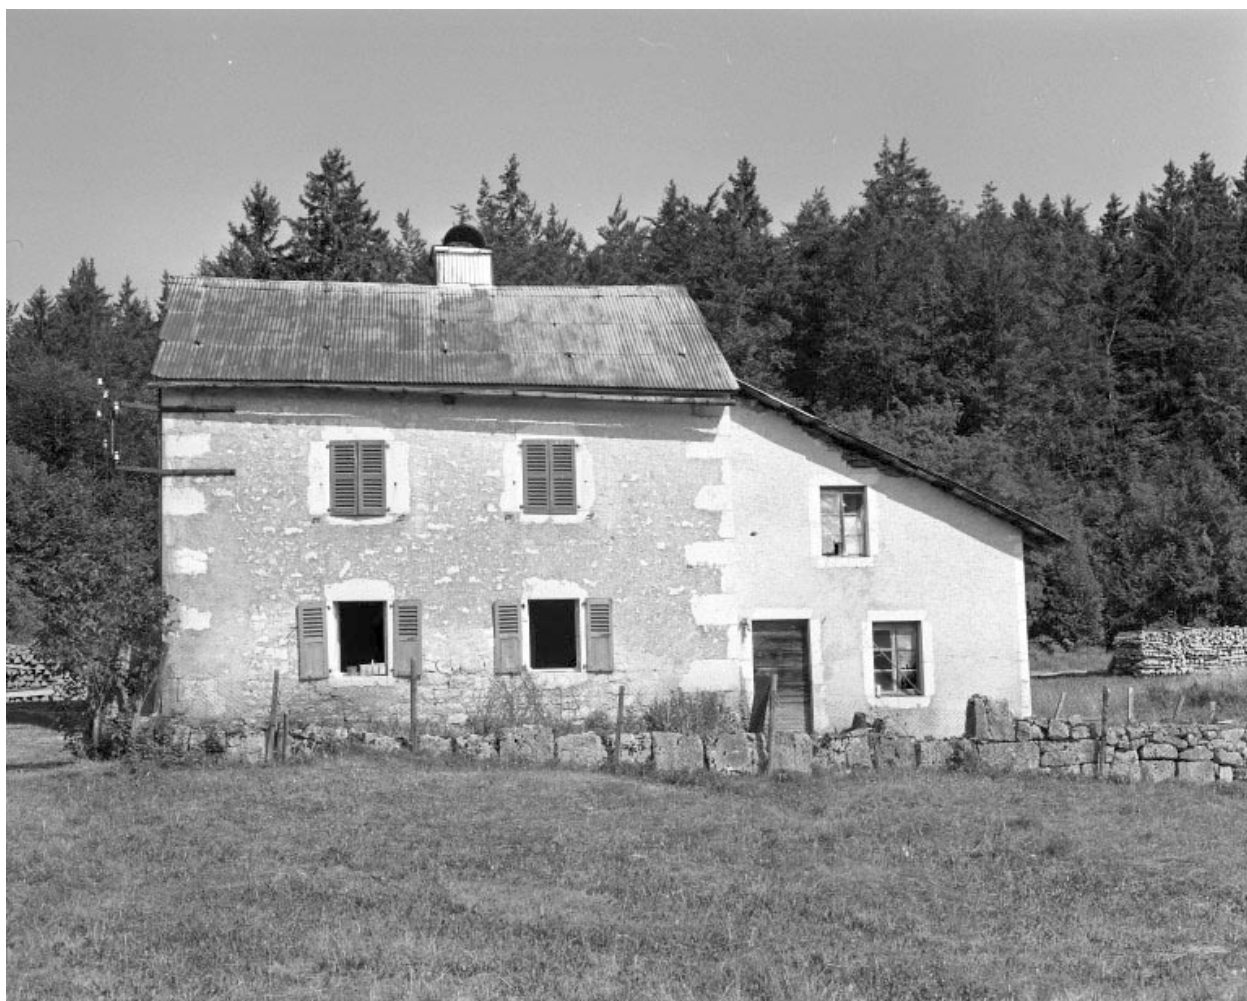
Phot. Jérôme Mongreville  
IVR43\_19943900807X

Façade antérieure de la maison de douaniers.

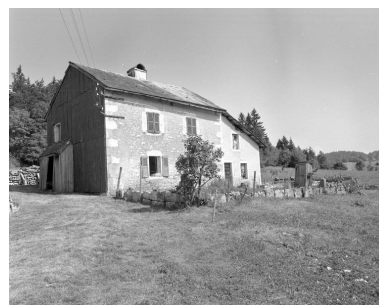
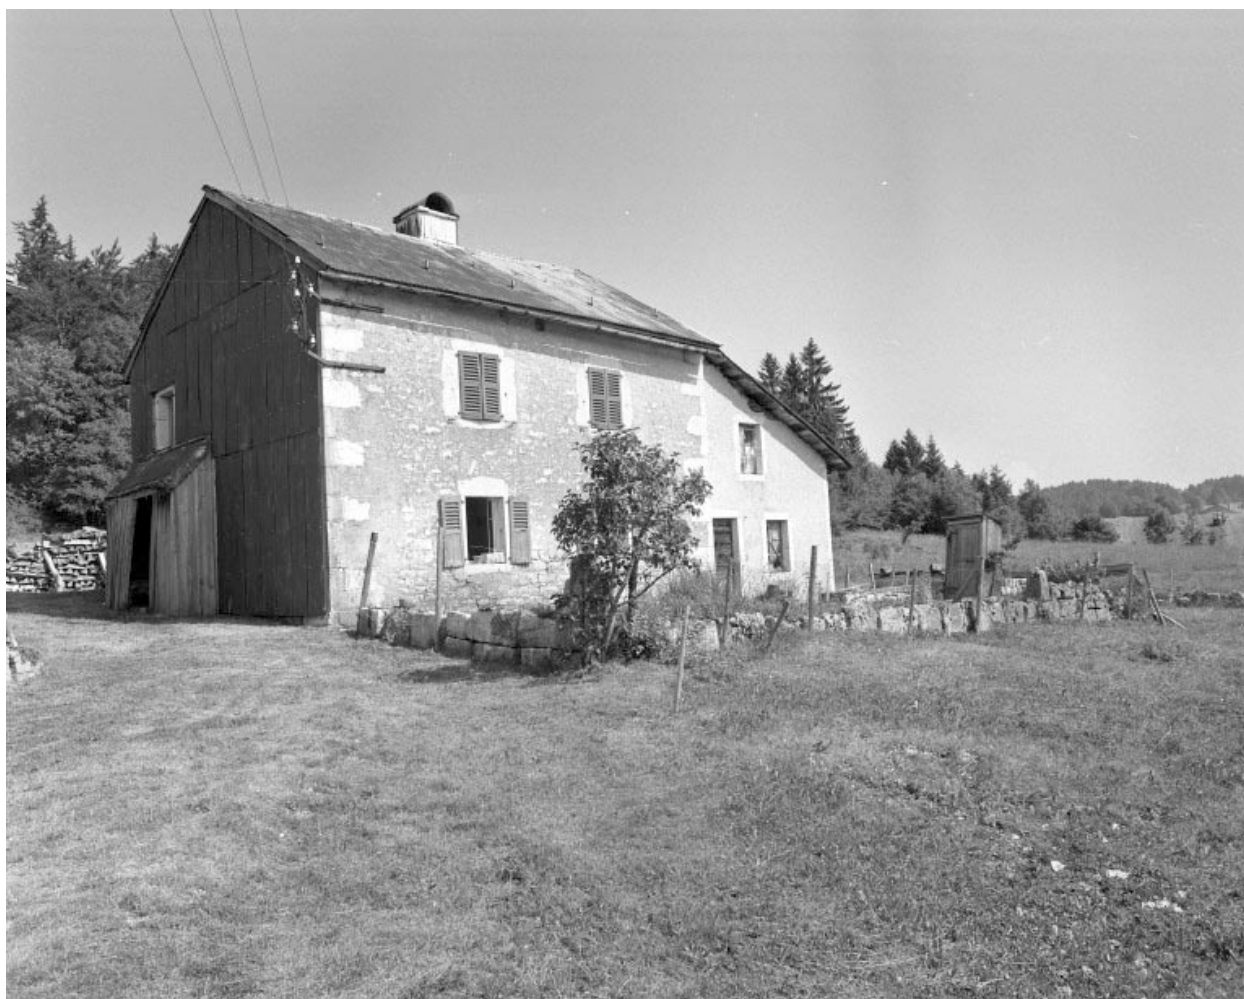
Phot. Jérôme Mongreville  
IVR43\_19943900805X

Façade antérieure et face gauche de la maison de douaniers.

La face gauche de la ferme est couverte par un essentage de feuilles de zinc ; la maison de douaniers a 1 étage carré auquel on accède par un escalier situé au revers ; la face gauche est couverte par un essentage de tôle ondulée ; un appentis a été ajouté sur la face droite ; la ferme est couverte en tuile mécanique et en acier ; la maison de douaniers est couverte en tôle ondulée

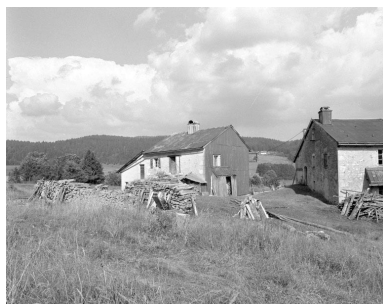
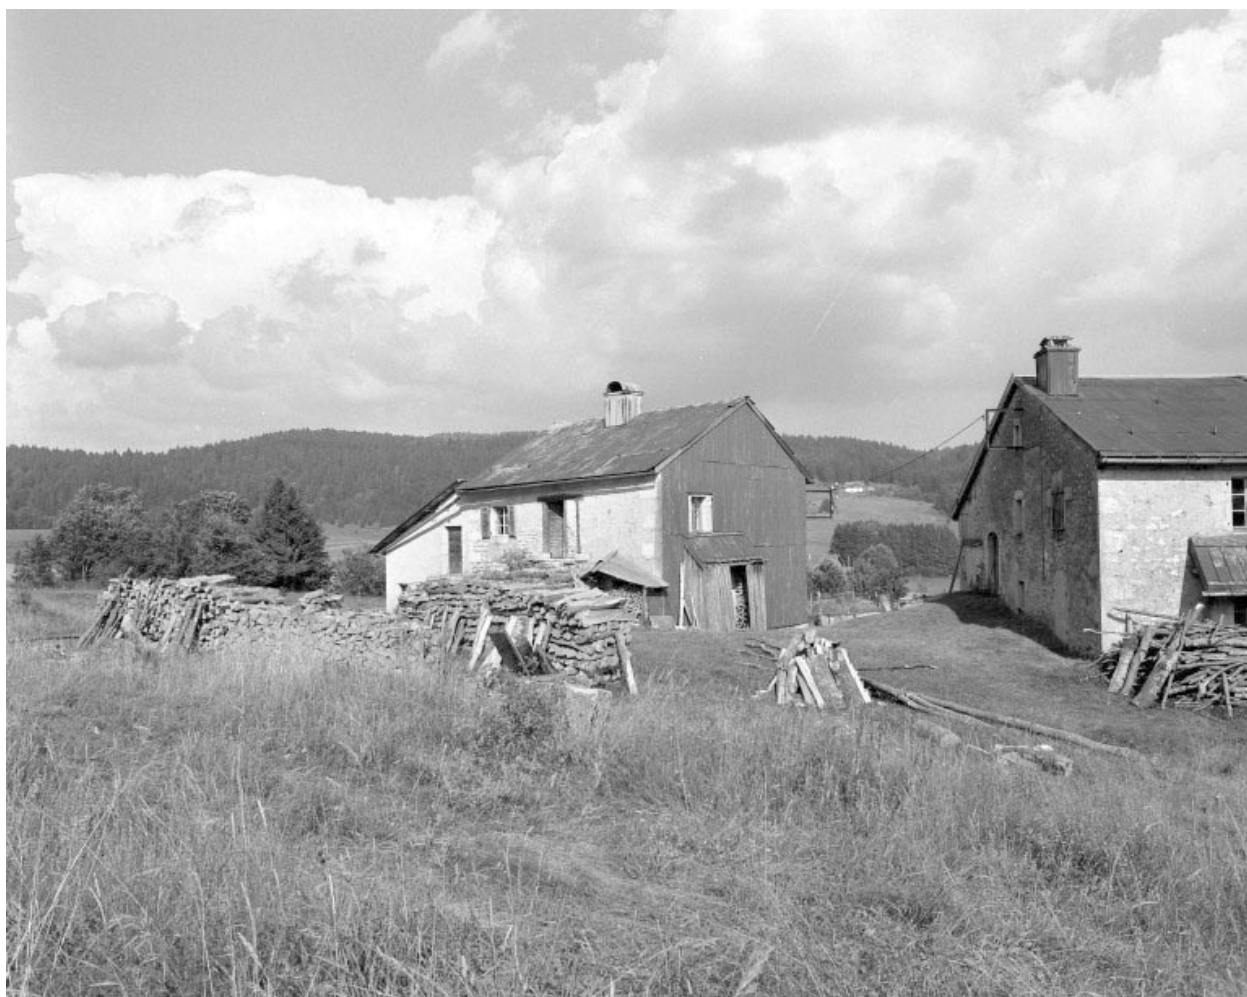
Phot. Jérôme Mongreville  
IVR43\_19943900803X

Façade postérieure et face gauche de la maison de douaniers, recouvertes d'un essentage de tôle.
