Bourgogne-Franche-Comté, Doubs  
Bouverans  
10 rue du Leussus

## **fromagerie du Coin Leussut**

Numéro de dossier : IA00014257  
Date de l'enquête initiale : 2015  
Date(s) de rédaction : 2016  
Cadre de l'étude : patrimoine industriel patrimoine industriel du Doubs  
Degré d'étude : étudié

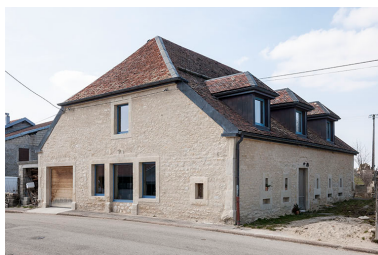
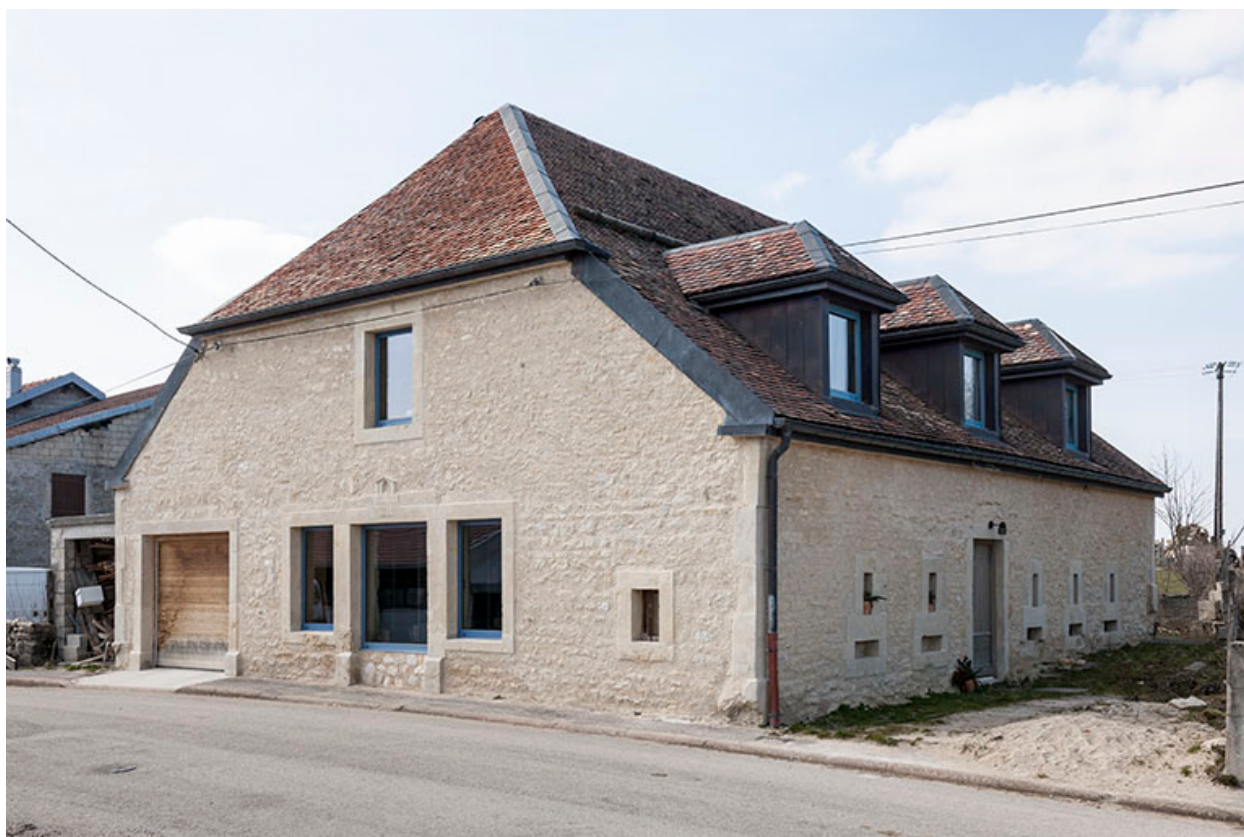
Vue depuis l'est.  
Phot. Jérôme Mongreville  
IVR43\_20162500227NUC4A

Vue depuis l'est.

Construit en moellon de calcaire enduit, le bâtiment est pourvu d'un étage en surcroît (ancien logement ?) et est couvert d'un toit à longs pans et demi-croupes en tuile plate. Le linteau de la porte sur le mur-pignon oriental est gravé de la date 1869 et de l'inscription UNION et FIDELITE - A fructibus eorum cognoscetis eos. Cette devise latine (c'est par leurs fruits que vous les reconnaîtrez) est extraite de l'Evangile selon Matthieu (chapitre 7 verset 16).

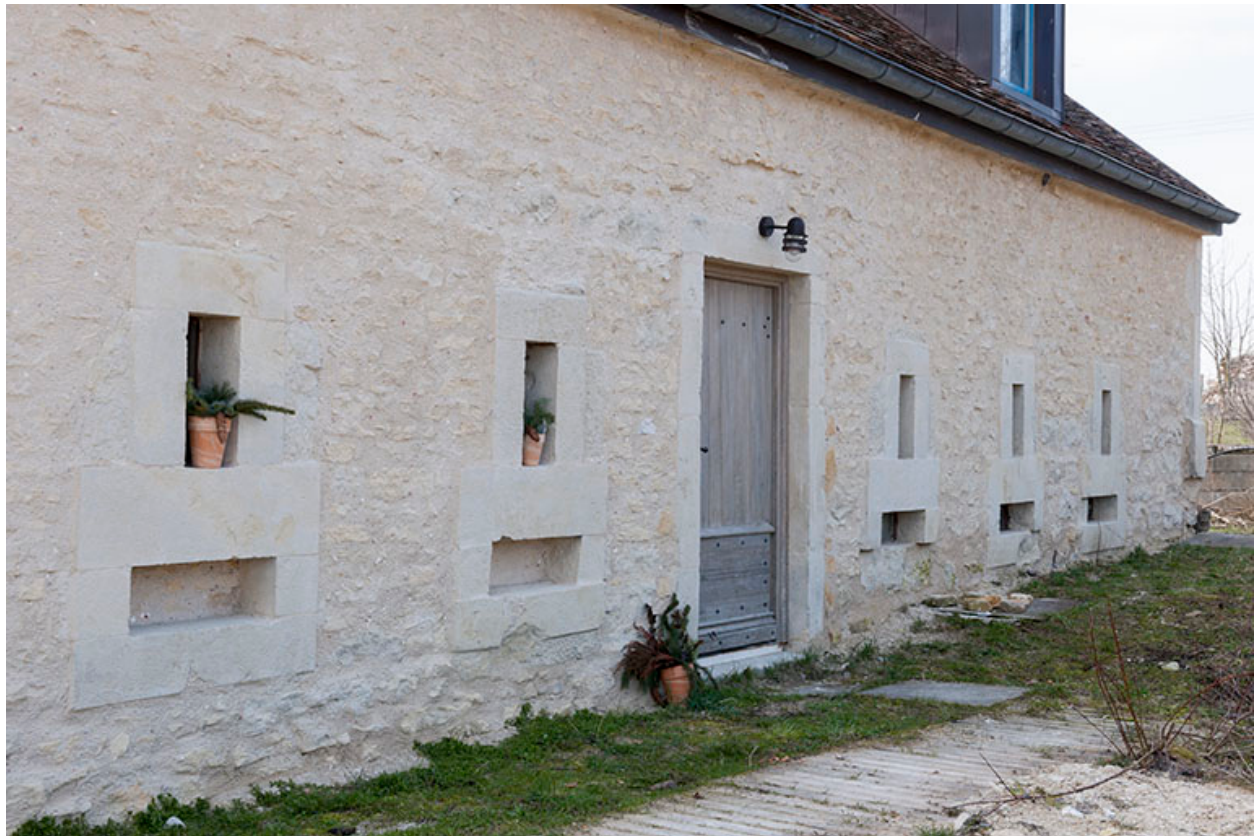
Façade nord.  
Phot. Jérôme Mongreville  
IVR43\_20162500228NUC4A

Façade nord.

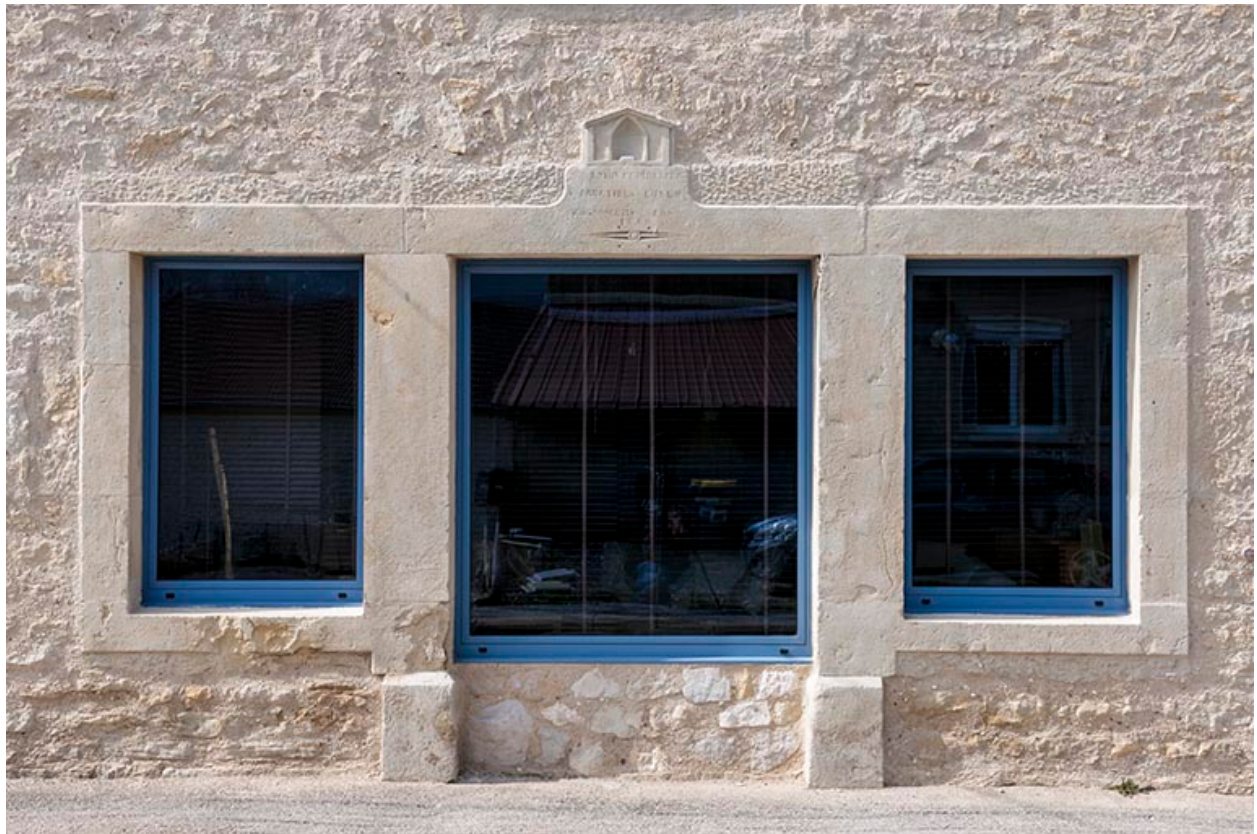
Ouvertures du mur-pignon est.  
Phot. Jérôme Mongreville  
IVR43\_20162500229NUC4A

Ouvertures du mur-pignon est.
