Franche-Comté, Doubs
Besançon
îlot Saint-Maurice
133 Grande Rue

hôtel

Numéro de dossier : IA25000437
Date de l'enquête initiale : 1996
Date(s) de rédaction : 2006
Cadre de l'étude : enquête thématique régionale demeures bisontines
Degré d'étude : étudié
Référence du dossier Monument Historique : PA00101542

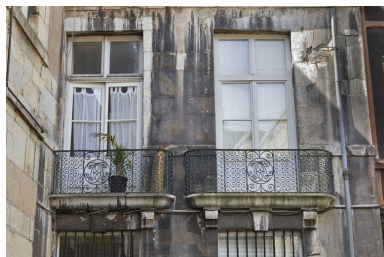
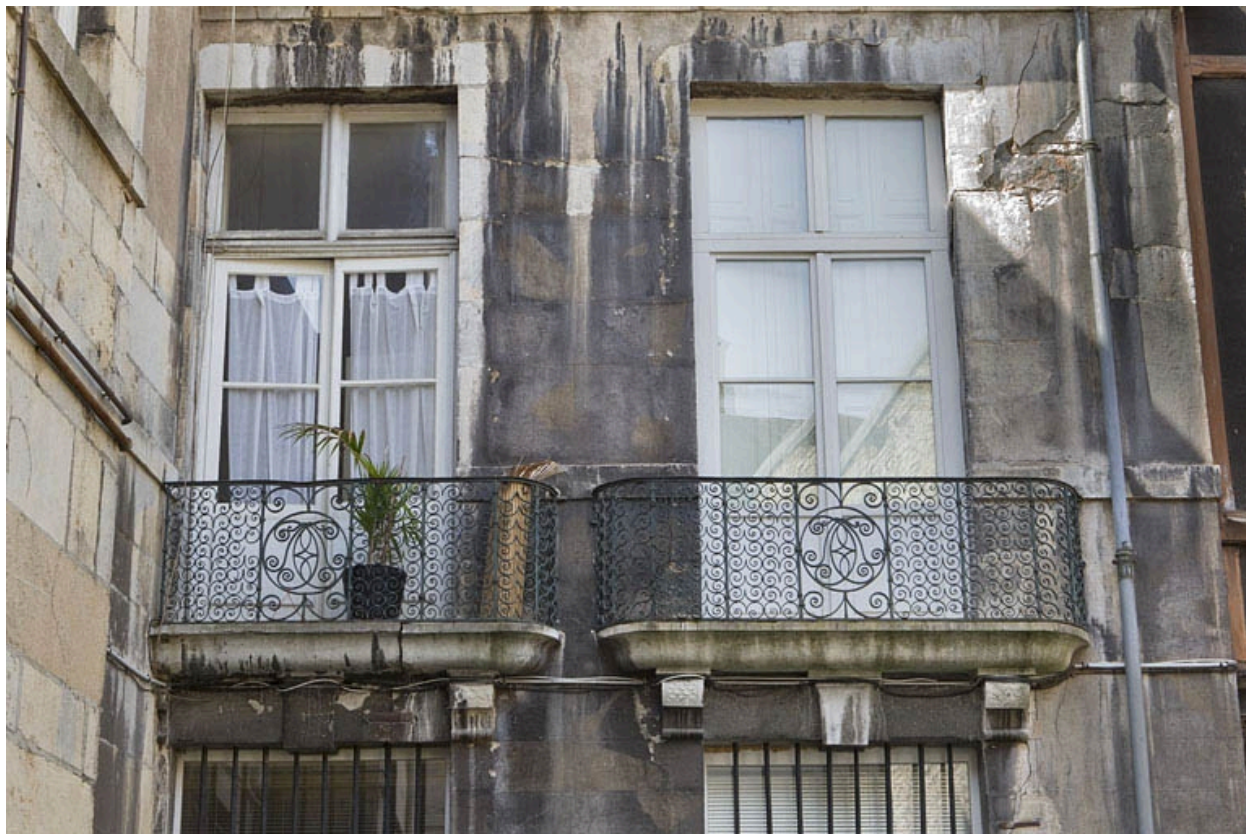
Logis principal, façade sur cour :
détail des deux garde-corps.
Phot. Yves Sancey
IVR43_20102500920NUC2A

Logis principal, façade sur cour : détail des deux garde-corps.

Les deux balcons, situés au premier étage sur cour du logis principal, sont ornés d'arabesque entourant un monogramme illisible.

Les éléments les plus remarquables de cet hôtel sont constitués par la cage monumentale en pan de bois de l'escalier principal appliquée au 19e siècle contre l'une des façades sur cour, et par la ferronnerie des deux balcons vraisemblablement du début du 18e siècle, dont le dessin est unique au centre ville.

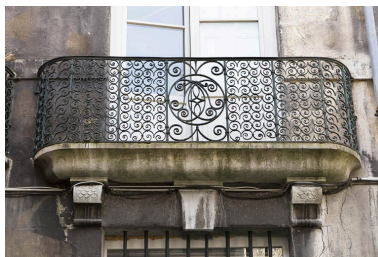
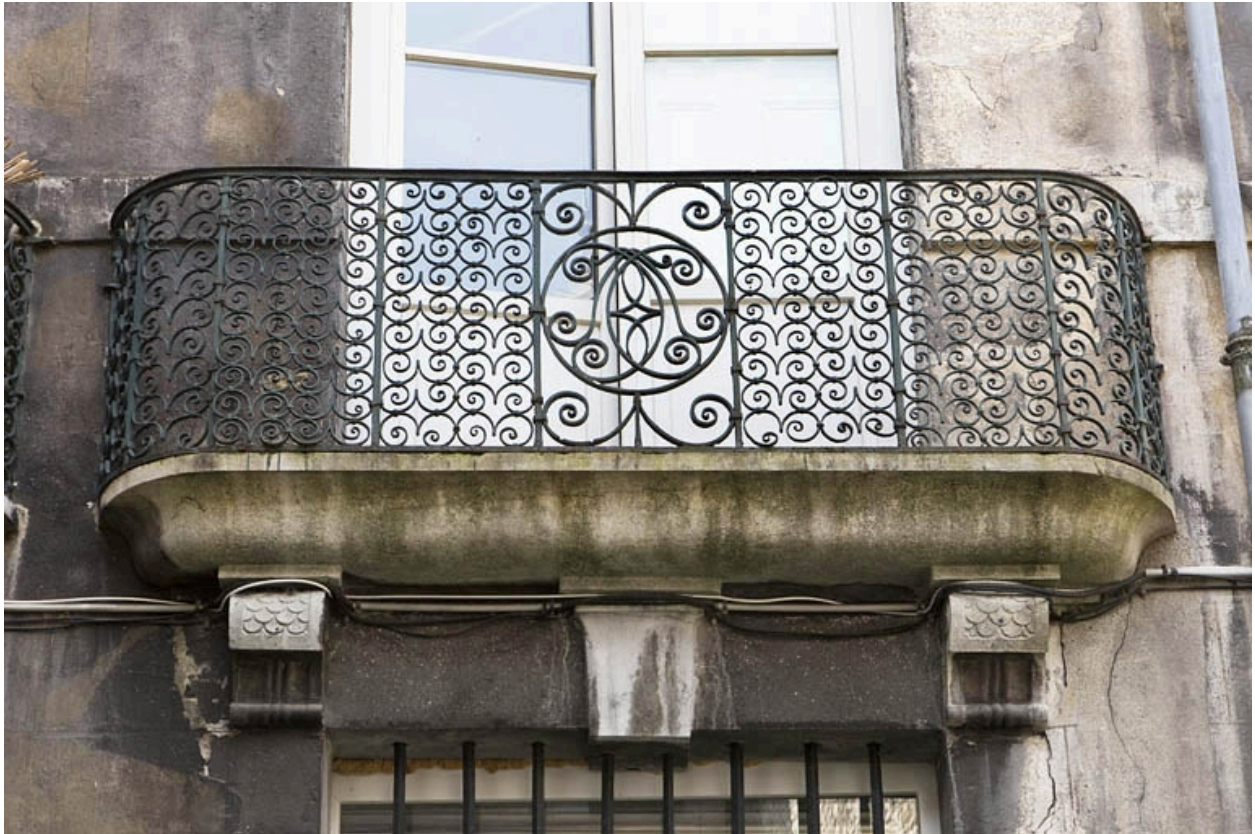
Logis principal, façade sur
cour : détail d'un garde-corps.
Phot. Yves Sancey
IVR43_20102500919NUC2A

Logis principal, façade sur cour : détail d'un garde-corps.

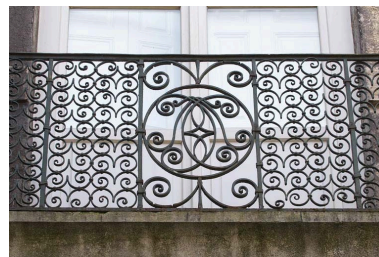
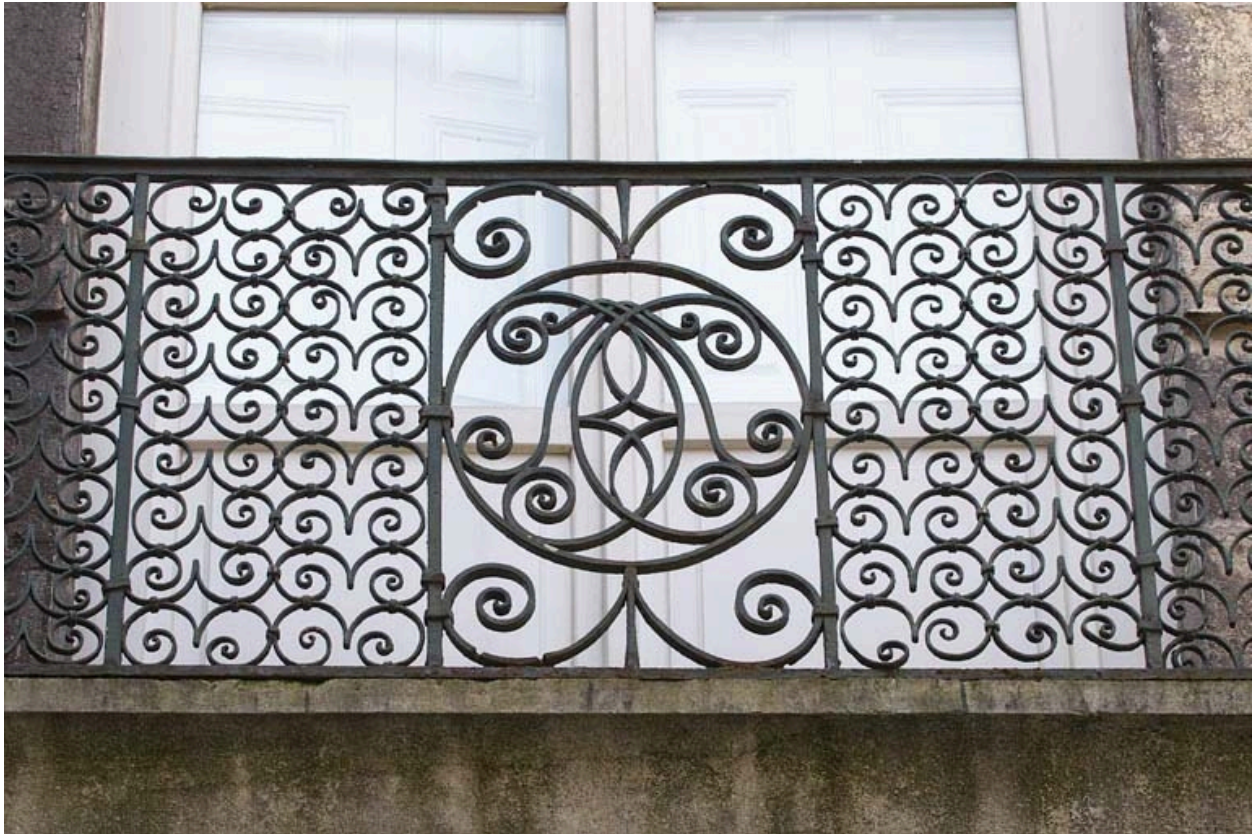
Logis principal, façade
sur cour : détail de la
ferronnerie d'un garde-corps.
Phot. Yves Sancey
IVR43_20102500921NUC2A

Logis principal, façade sur cour : détail de la ferronnerie d'un garde-corps.

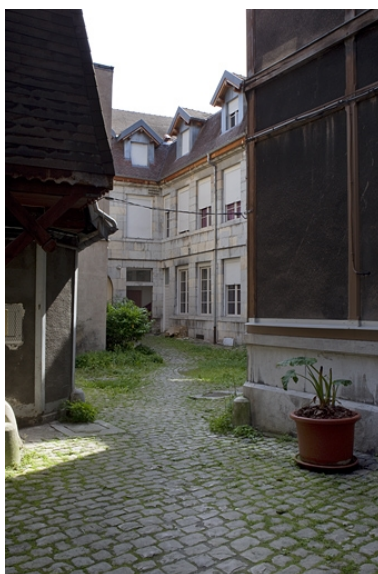
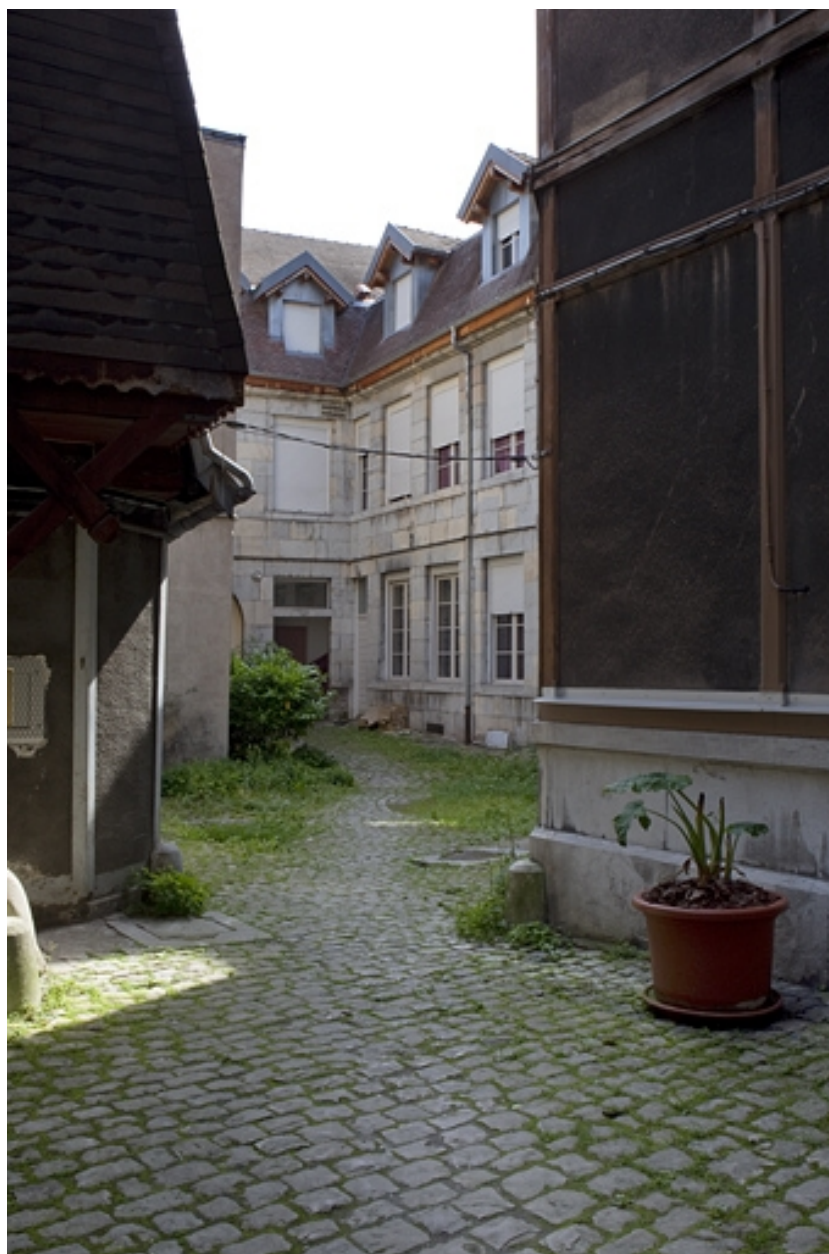
Vue du logis secondaire en
L depuis l'entrée de la cour.
Phot. Yves Sancey

Vue du logis secondaire en L depuis l'entrée de la cour.

L'hôtel appartenait dans le courant du 18e siècle à la famille Guillemain de Vaire. Le logis principal, qui conserve des baies du 16e siècle, date en grande partie du début du 18e siècle. Le logis secondaire en fond de cour de plan en L, réhabilité à la fin du 20e siècle, a probablement été construit, d'après la forme des baies, dans le 3e quart du 18e siècle. Le petit logis en pan de bois enduit, à gauche de la cour, de datation incertaine, existait déjà sur le cadastre de 1833. Dans le courant du 19e siècle, le logis principal à un étage carré d'origine a été surélevé d'un autre étage et les fenêtres du 16e siècle du premier étage sur rue agrandies en hauteur. Dans le même temps, un escalier distribuant ce logis, contenu dans une grande cage en pan de bois, est construit contre une des façades sur cour. A droite de l'allée cochère, le rez-de-chaussée sur rue a été éventré à une époque indéterminée entre le 19e et le 20e siècle pour y aménager une boutique.

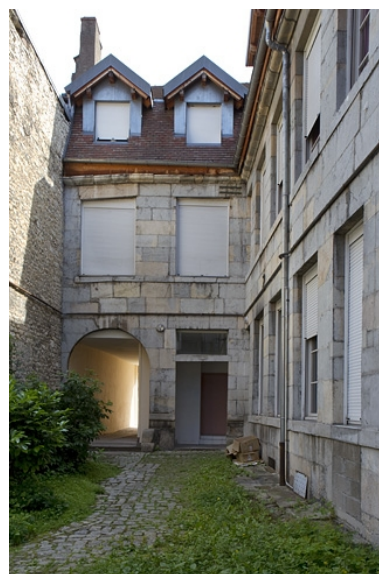
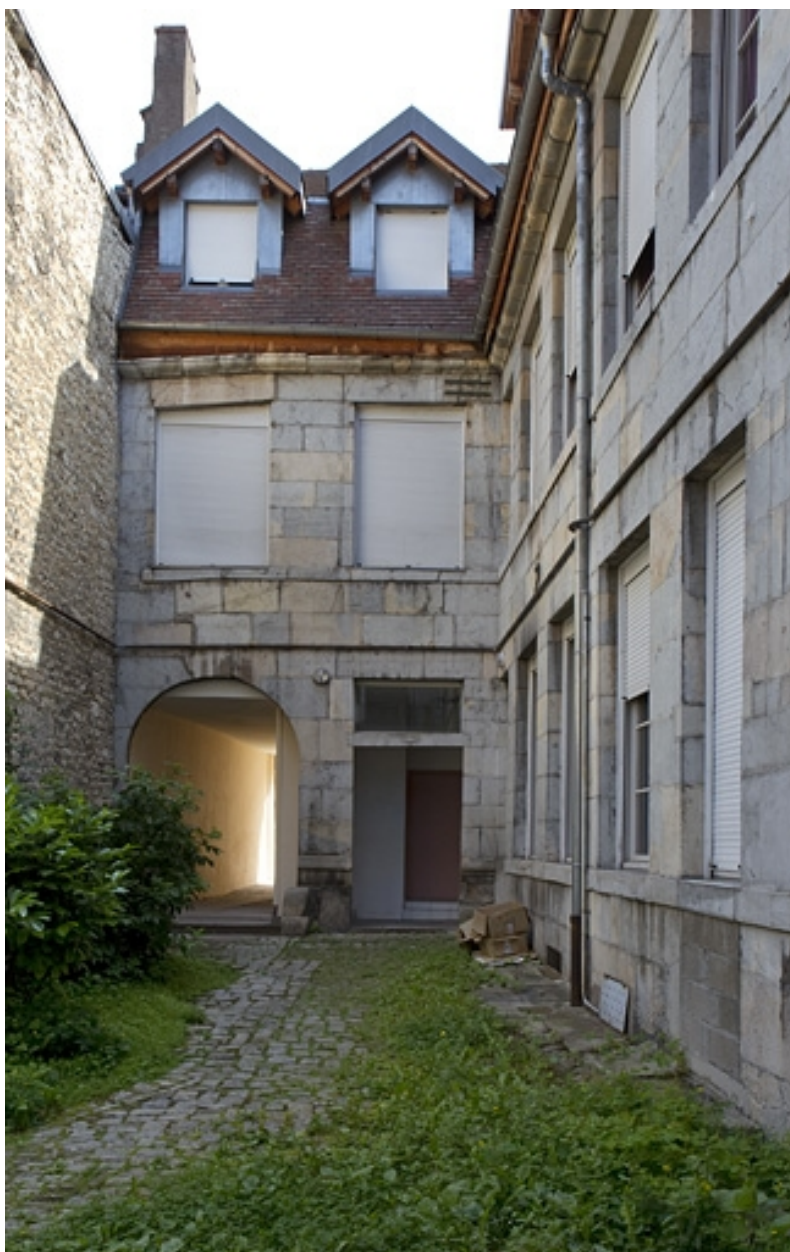
Logis secondaire en L : détail
de l'aile en fond de cour.

Logis secondaire en L : détail de l'aile en fond de cour.

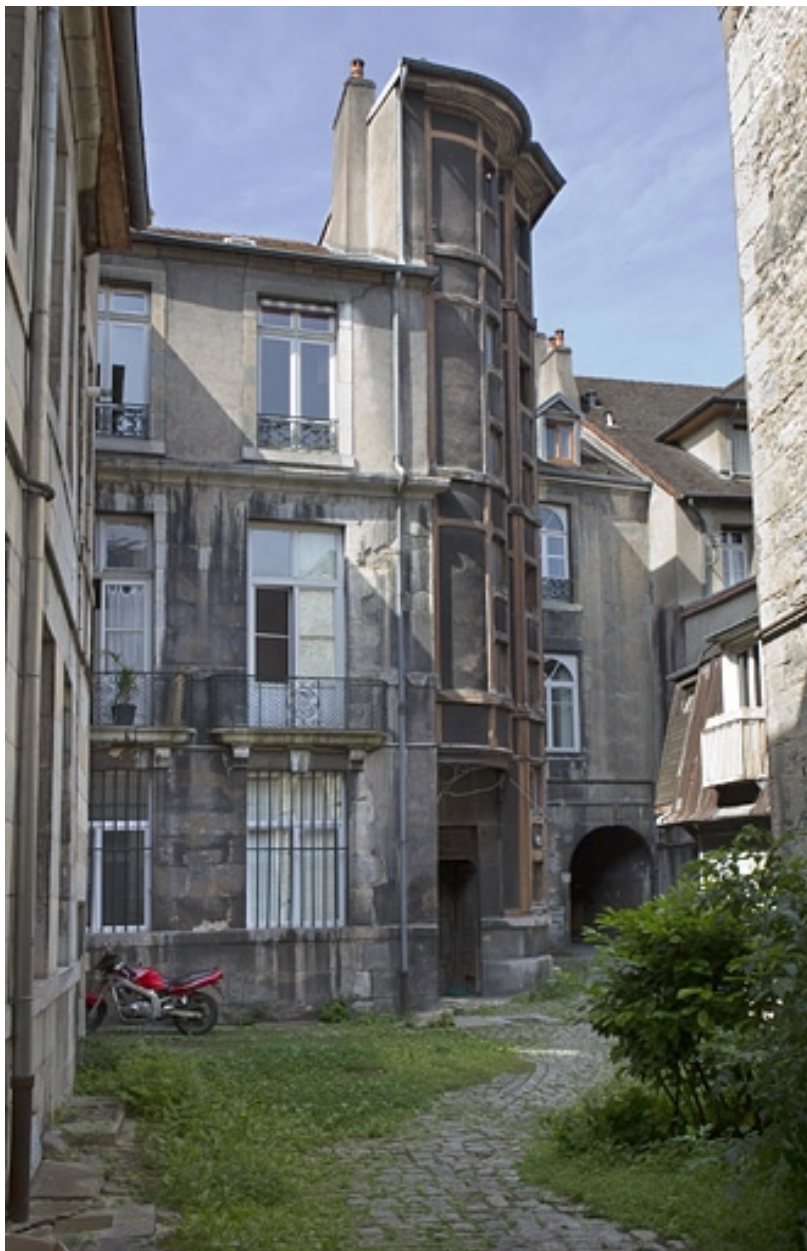
Vue d'ensemble du logis principal depuis le fond de la cour.

L'accès dans l'édifice, situé sur une parcelle irrégulière, s'effectue par une allée cochère latérale côté Grande Rue et par un passage piétonnier semi-public (trage) du côté de la rue des Martelots, permettant ainsi de traverser l'îlot. Le logis principal en pierre de taille et moellon enduit, à deux étages carrés et un de comble, est bâti sur un sous-sol voûté en berceau. Son escalier rampe sur rampe en charpente est contenu dans une cage en pan de bois appliqué contre une des façades sur cour. Le logis secondaire en L, occupant le fond de la première cour, à un étage carré et un de comble, est en pierre de taille. A gauche de cette cour, un petit logis en pan de bois, en rez-de-chaussée avec un étage de comble, est distribué par un escalier en vis en bois contenu dans une tour hors-oeuvre.

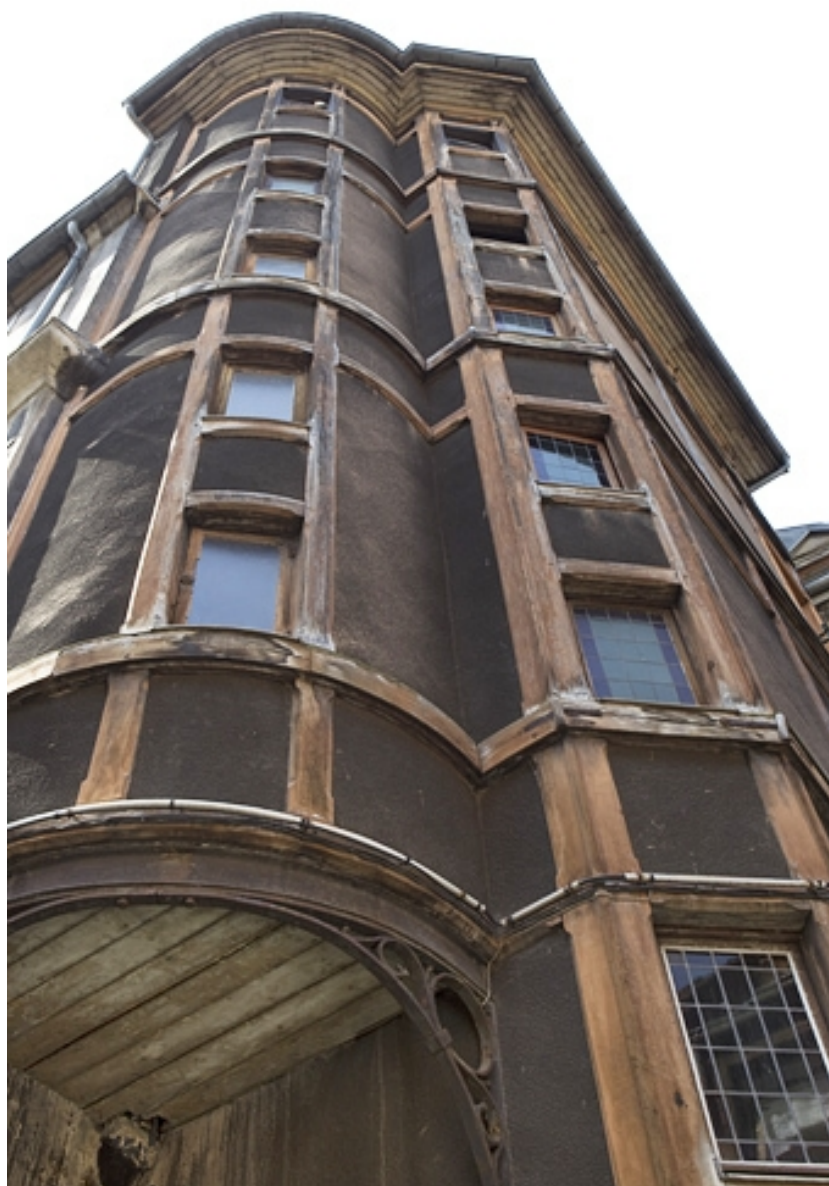
Vue d'ensemble de la cage
d'escalier en pan de bois.
Phot. Yves Sancey
IVR43_20102500922NUC2A

Vue d'ensemble de la cage d'escalier en pan de bois.

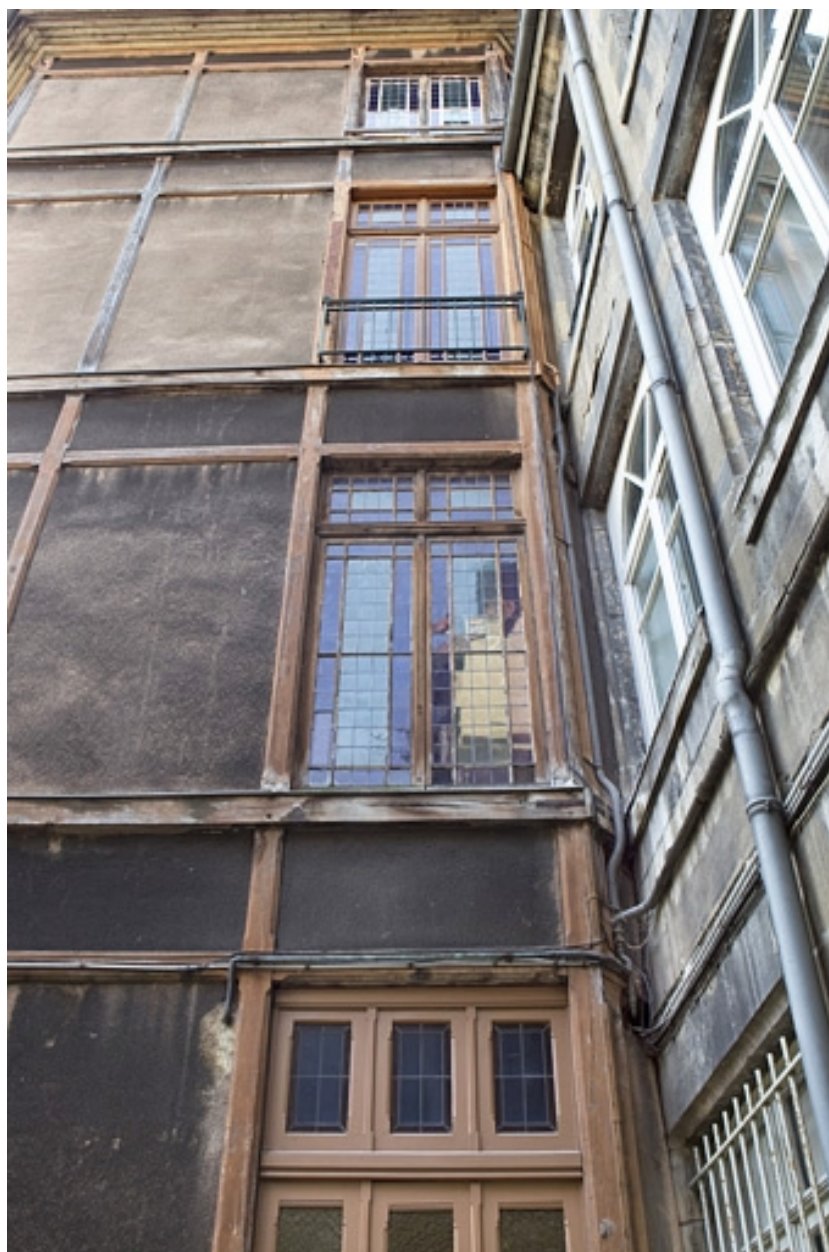
Détail de la paroi de la cage
d'escalier en pan de bois.
Phot. Yves Sancey
IVR43_20102500914NUC2A

Détail de la paroi de la cage d'escalier en pan de bois.

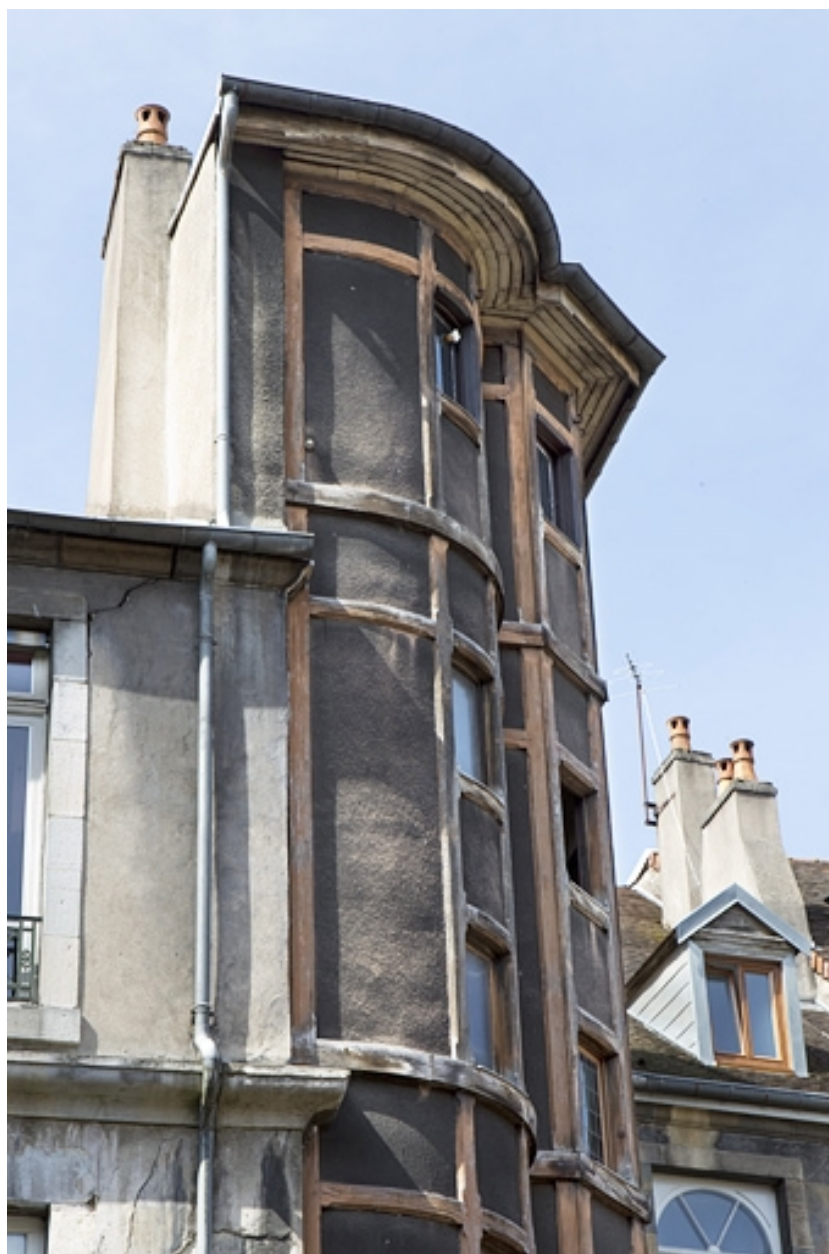
Détail de la partie supérieure de
la cage d'escalier en pan de bois.
Phot. Yves Sancey
IVR43_20102500918NUC2A

Détail de la partie supérieure de la cage d'escalier en pan de bois.

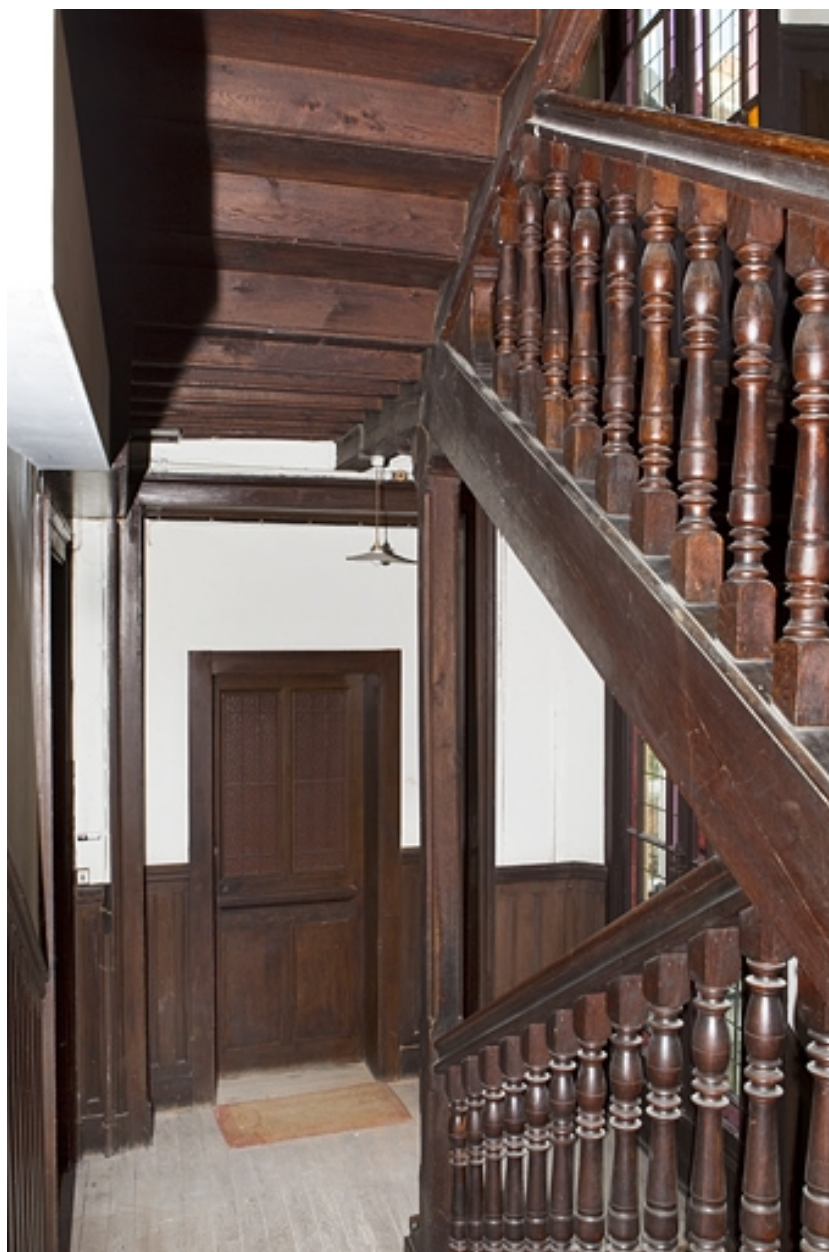
Cage d'escalier en pan de
bois : détail de l'escalier.
Phot. Yves Sancey

Cage d'escalier en pan de bois : détail de l'escalier.

Escaliers : escalier hors-oeuvre : escalier tournant à retours sans jour, en charpente ; escalier hors-oeuvre : escalier en vis, en charpente
