Bourgogne-Franche-Comté, Saône-et-Loire  
Ratenelle  
La Culod

## **aqueduc ; pont ; ponceau (la Seille canalisée)**

Numéro de dossier : IA71001695  
Date de l'enquête initiale : 2010  
Date(s) de rédaction : 2010  
Cadre de l'étude : enquête thématique régionale canaux de Bourgogne  
Degré d'étude : étudié

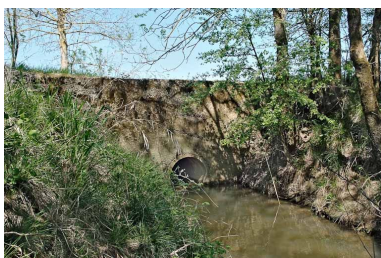
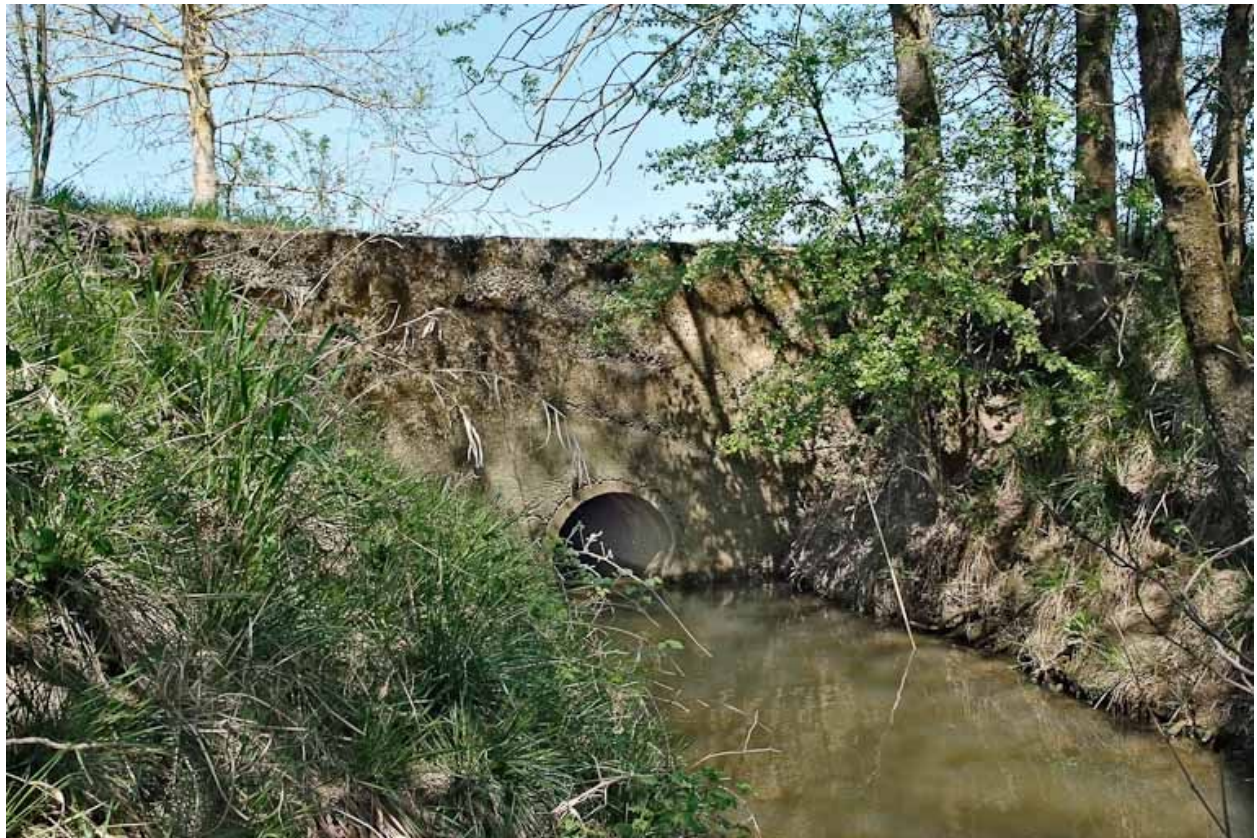
IVR26\_20107100543NUC2A

Pont ancien modifié par le  
passage d'une buse en béton.

Pont ancien modifié par le passage d'une buse en béton.

Une buse en ciment moderne est englobée dans un massif en béton.

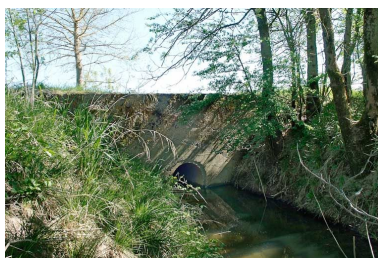
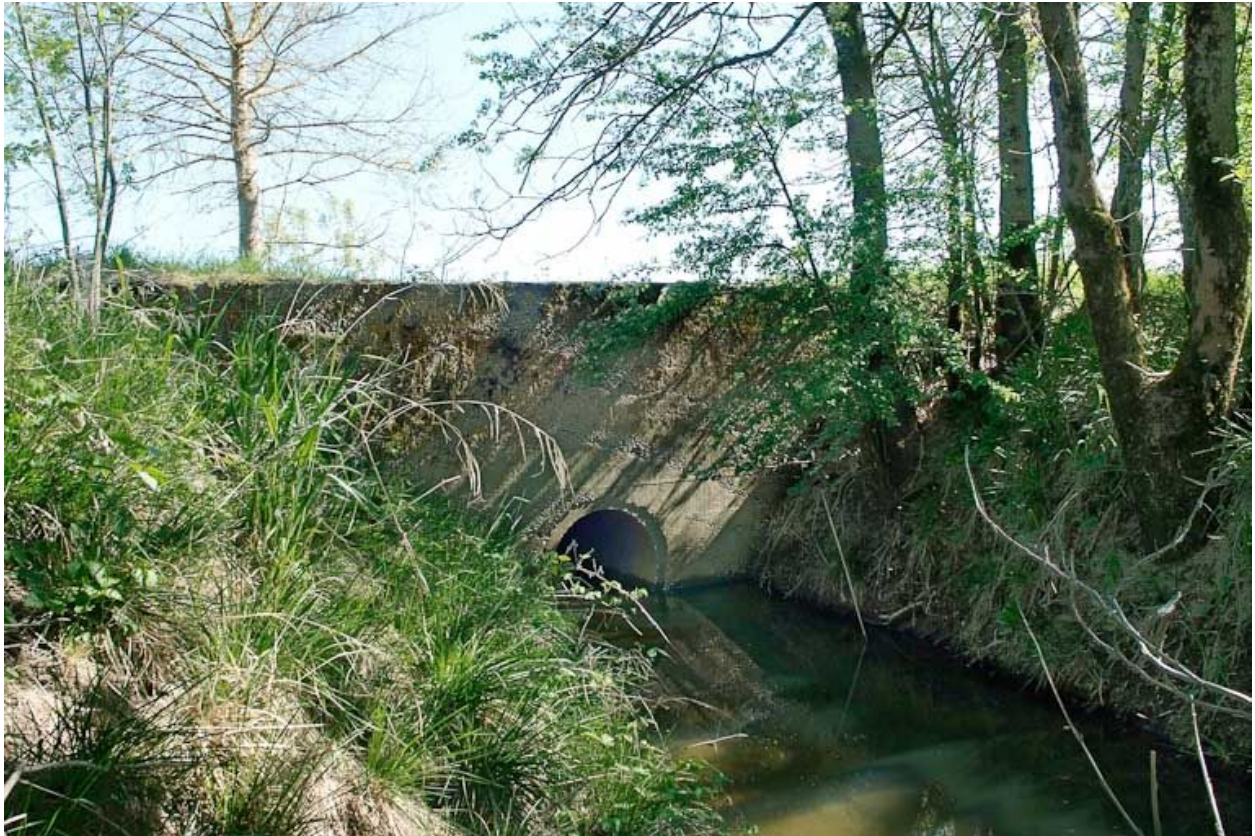
IVR26\_20107100547NUC2A

Pont ancien modifié par le  
passage d'une buse en béton.

Pont ancien modifié par le passage d'une buse en béton.
