Franche-Comté, Doubs
Besançon
îlot Ronchaux
30 rue Renan

maison

Numéro de dossier : IA25000242
Date de l'enquête initiale : 1996
Date(s) de rédaction : 2001
Cadre de l'étude : enquête thématique régionale demeures bisontines
Degré d'étude : étudié

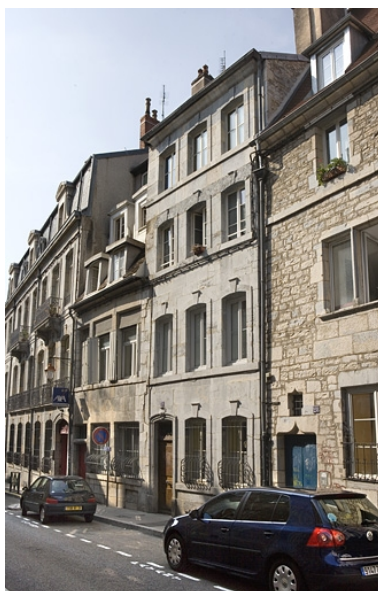
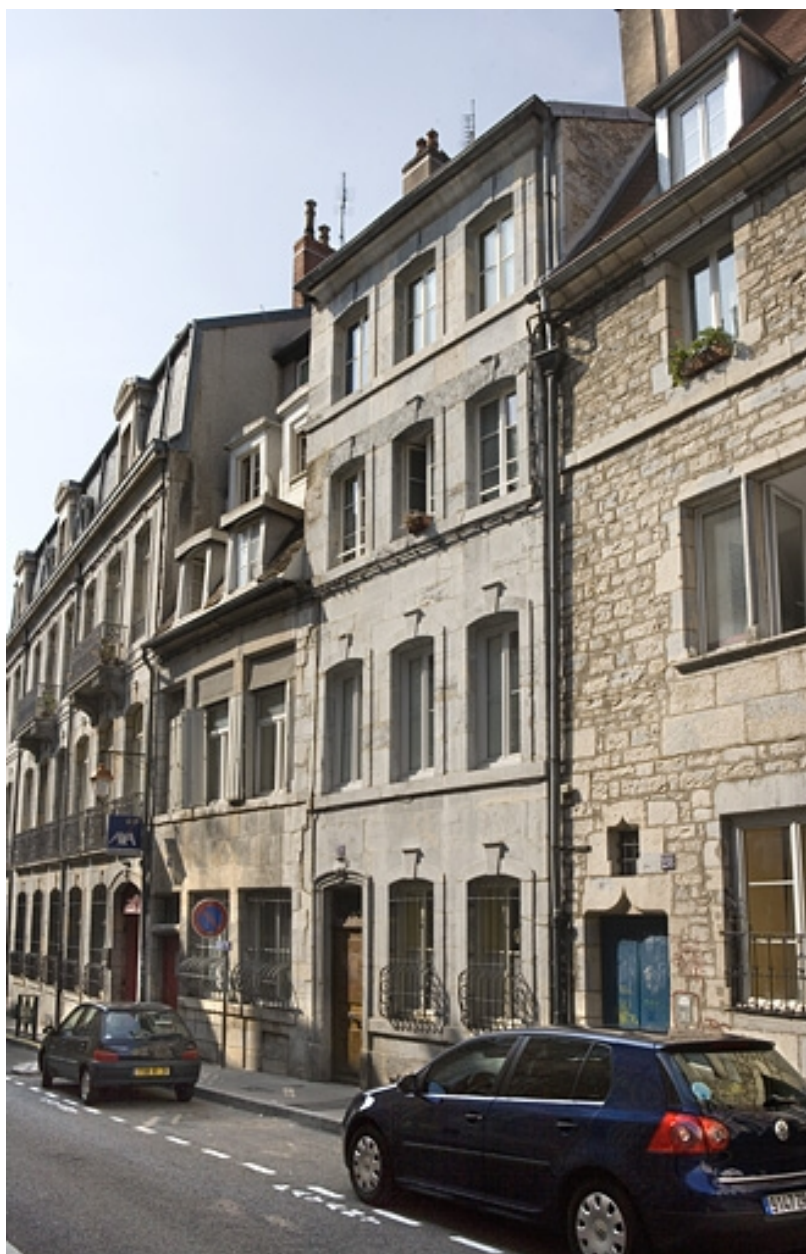
Vue d'ensemble de la façade sur rue, de trois quarts droit.
Phot. Yves Sancey
IVR43_20092501383NUC2A

Vue d'ensemble de la façade sur rue, de trois quarts droit.

Maison à deux étages carrés d'origine et deux logis reconstruit en 1756 pour le conseiller au parlement Claude-Joseph Bourgon, date à laquelle il demande à la Ville la permission de refaire la façade sur rue. Il présente deux projets au contrôleur voyer, l'un préservant le rez-de-chaussée de la 2e moitié du 16e siècle, mais c'est l'autre proposant une réfection totale qui a été réalisé. Le logis sur rue a été surélevé d'un étage et l'escalier à cage ouverte sur la première cour refait au 19e siècle. Dans le courant du 19e siècle, après le cadastre de 1833, un deuxième logis secondaire a été ajouté au fond de la deuxième cour avec son propre escalier à cage ouverte dont l'ouverture a été protégée ultérieurement par un essentage en matériau synthétique. C'est probablement au même moment qu'a été construite une petite buanderie accolée à cet escalier.

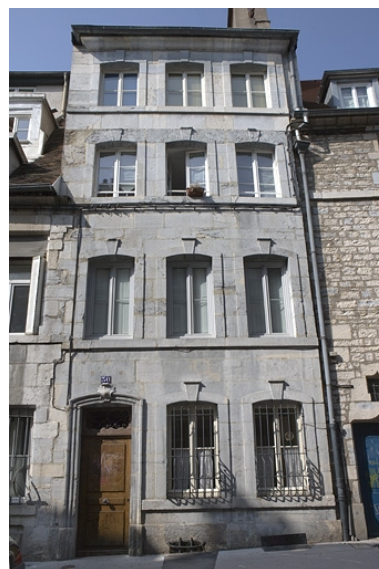
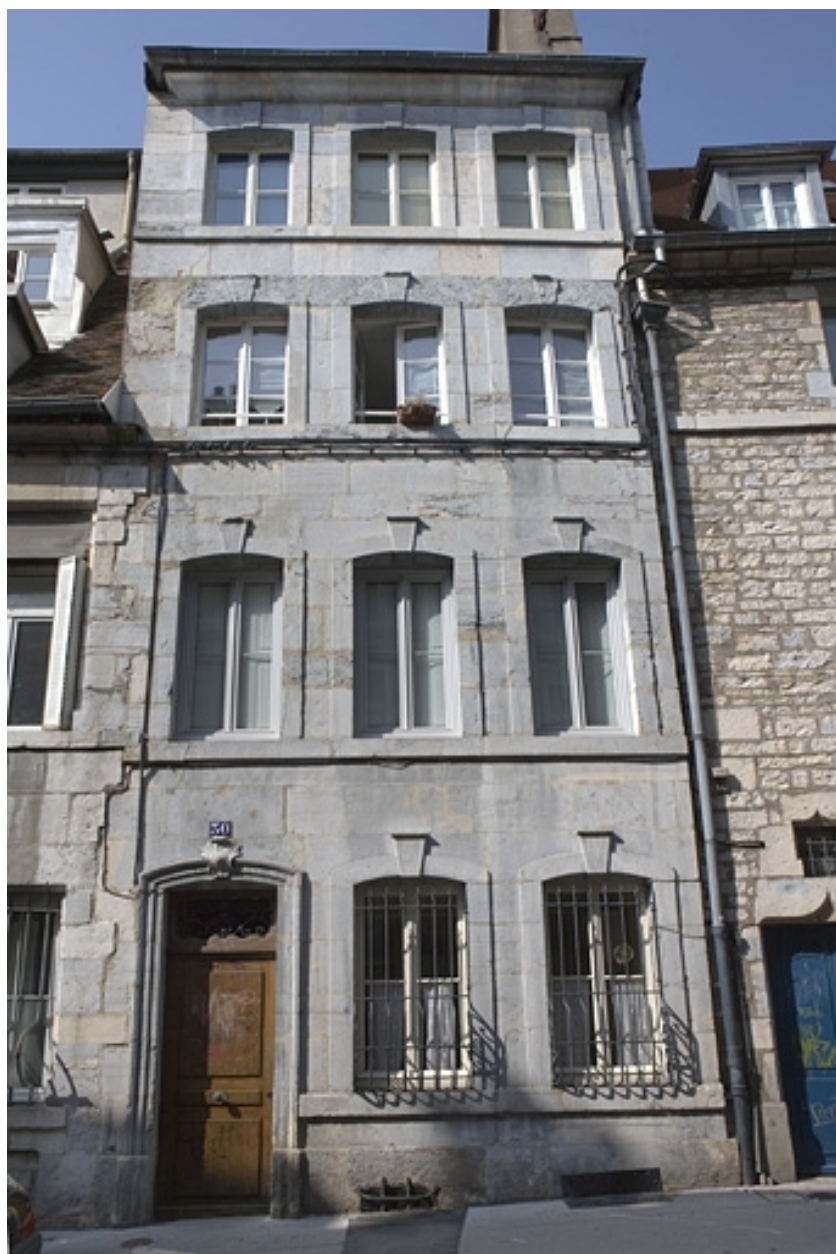
Vue d'ensemble de la façade sur rue, de face.
Phot. Yves Sancey
IVR43_20092501381NUC2A

Vue d'ensemble de la façade sur rue, de face.

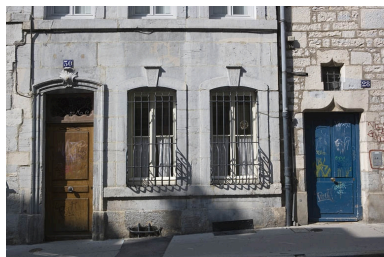
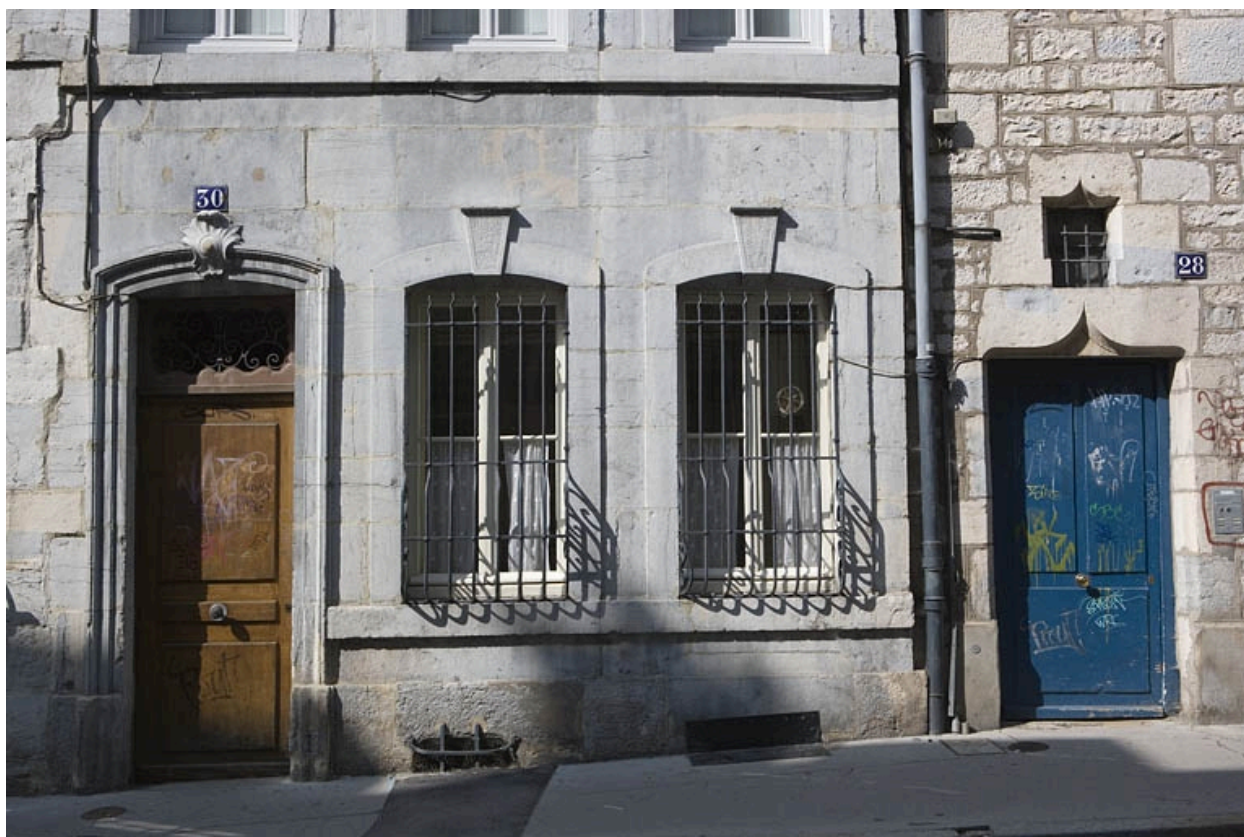
Détail du rez-de-chaussée
de la façade sur rue, de face.
Phot. Yves Sancey
IVR43_20092501382NUC2A

Détail du rez-de-chaussée de la façade sur rue, de face.

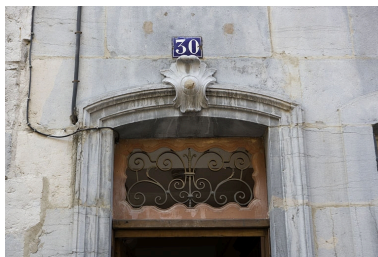
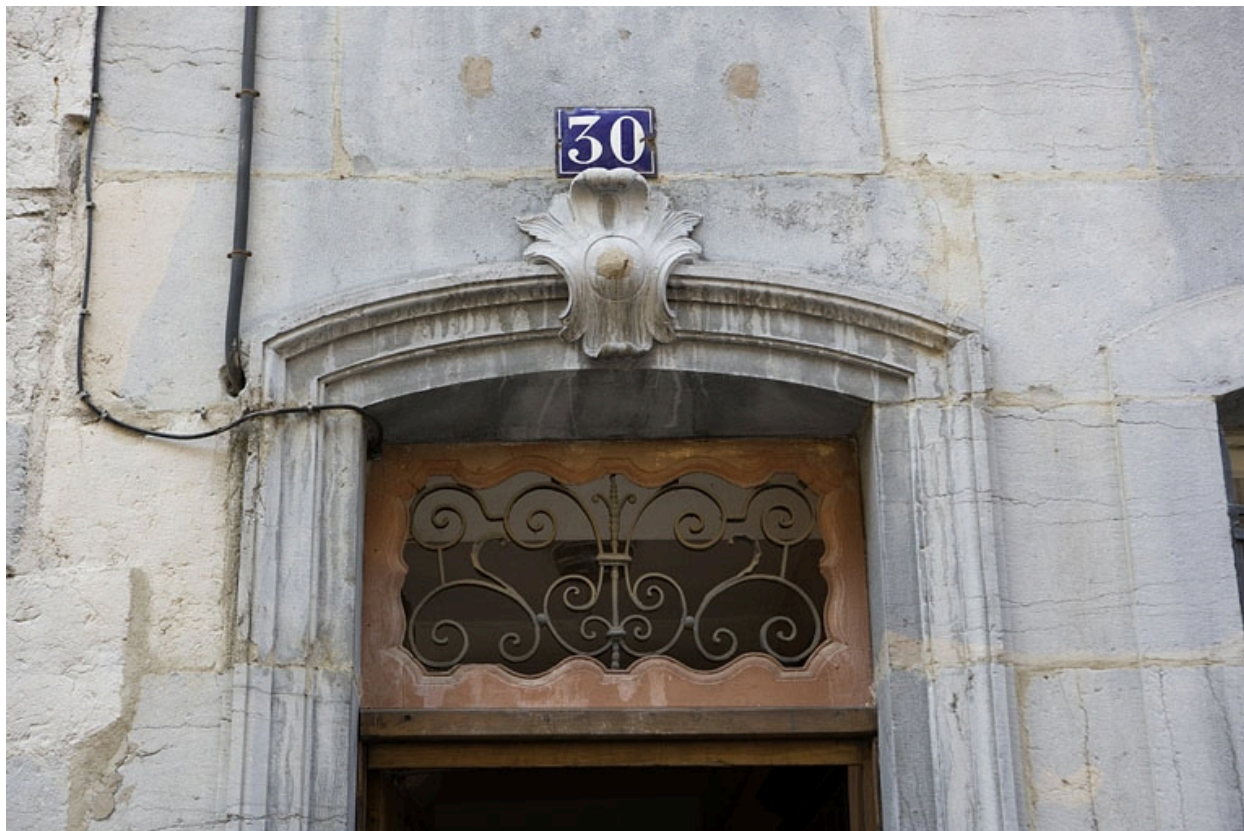
Façade sur rue : détail du dessus
de porte du couloir d'entrée.
Phot. Yves Sancey
IVR43_20092501384NUC2A

Façade sur rue : détail du dessus de porte du couloir d'entrée.

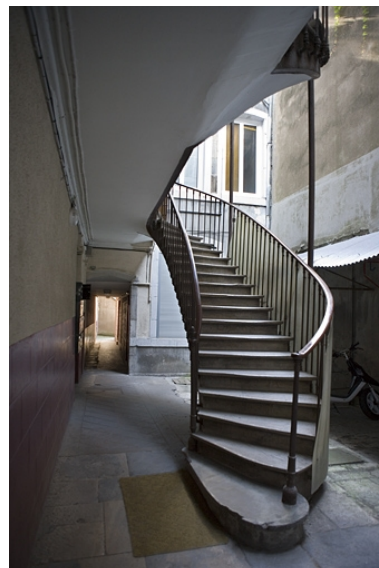
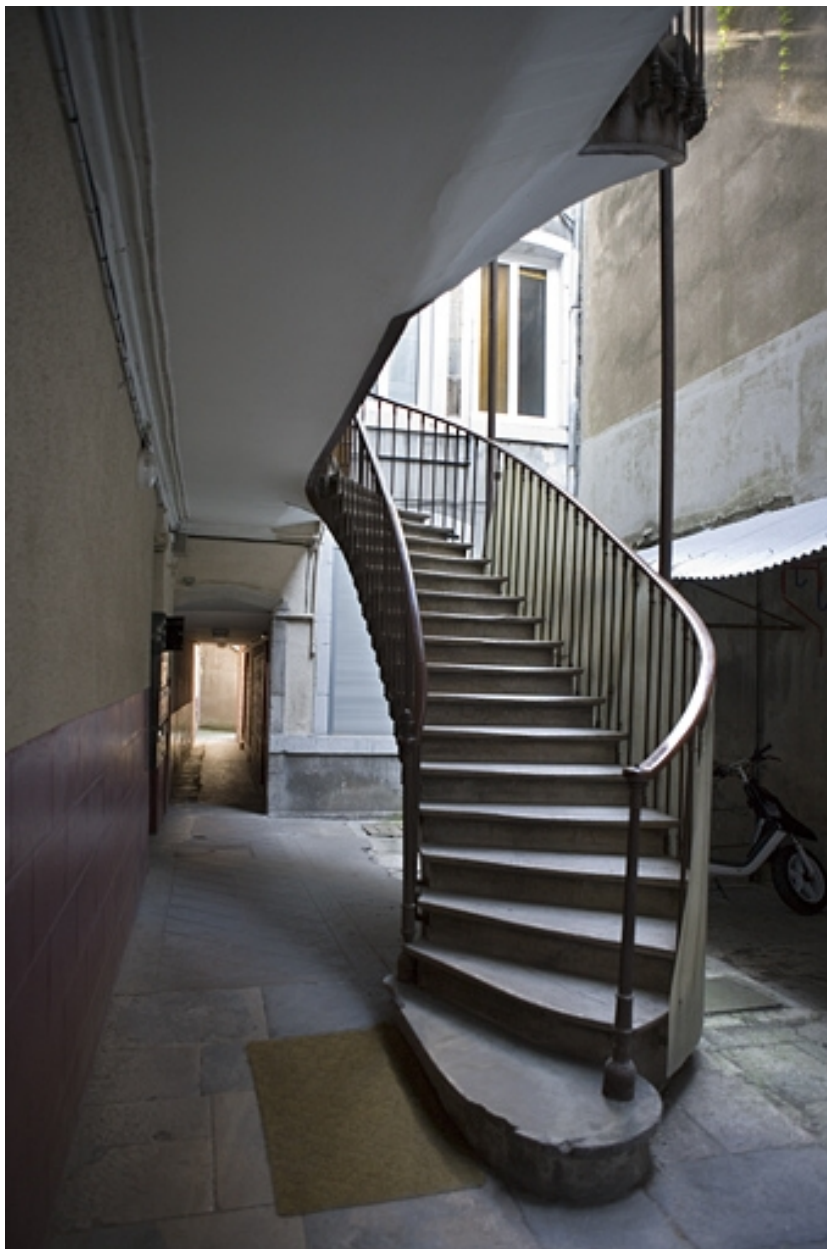
Détail de l'escalier à cage
ouverte sur cour, depuis
l'entrée de la première cour.
Phot. Yves Sancey
IVR43_20092501385NUC2A

Détail de l'escalier à cage ouverte sur cour, depuis l'entrée de la première cour.

Matériau(x) du gros-oeuvre, mise en oeuvre et revêtement : bois, pan de bois, enduit ; essentage de matériau synthétique ; calcaire, pierre de taille
Matériau(x) de couverture : tuile plate
Étage(s) ou vaisseau(x) : sous-sol, 3 étages carrés
Couvrements : voûte en berceau
Élévations extérieures : élévation à travées
Escaliers : escalier de distribution extérieur : escalier tournant à retours avec jour, cage ouverte, en charpente

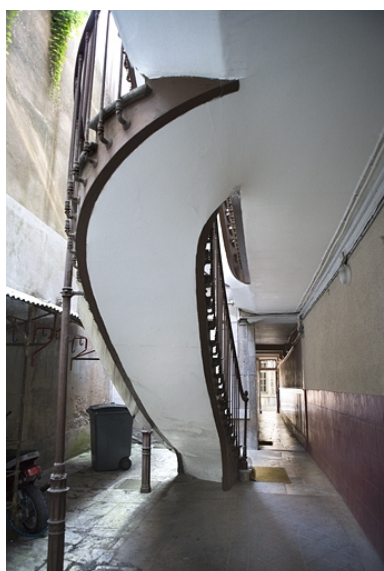
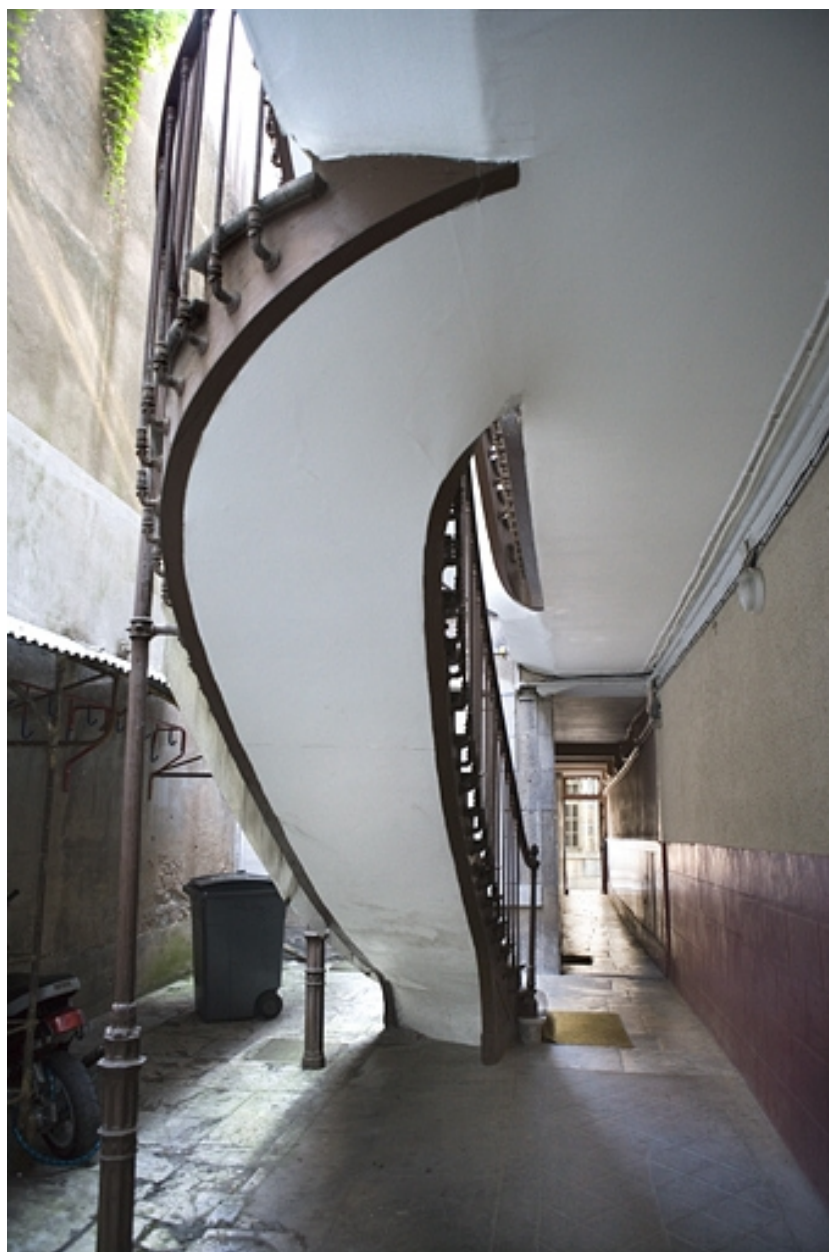
Détail de l'escalier à cage
ouverte sur cour, depuis le
fond de la première cour.
Phot. Yves Sancey
IVR43_20092501386NUC2A

Détail de l'escalier à cage ouverte sur cour, depuis le fond de la première cour.

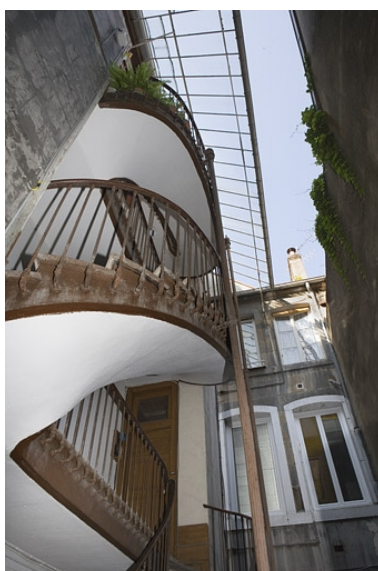
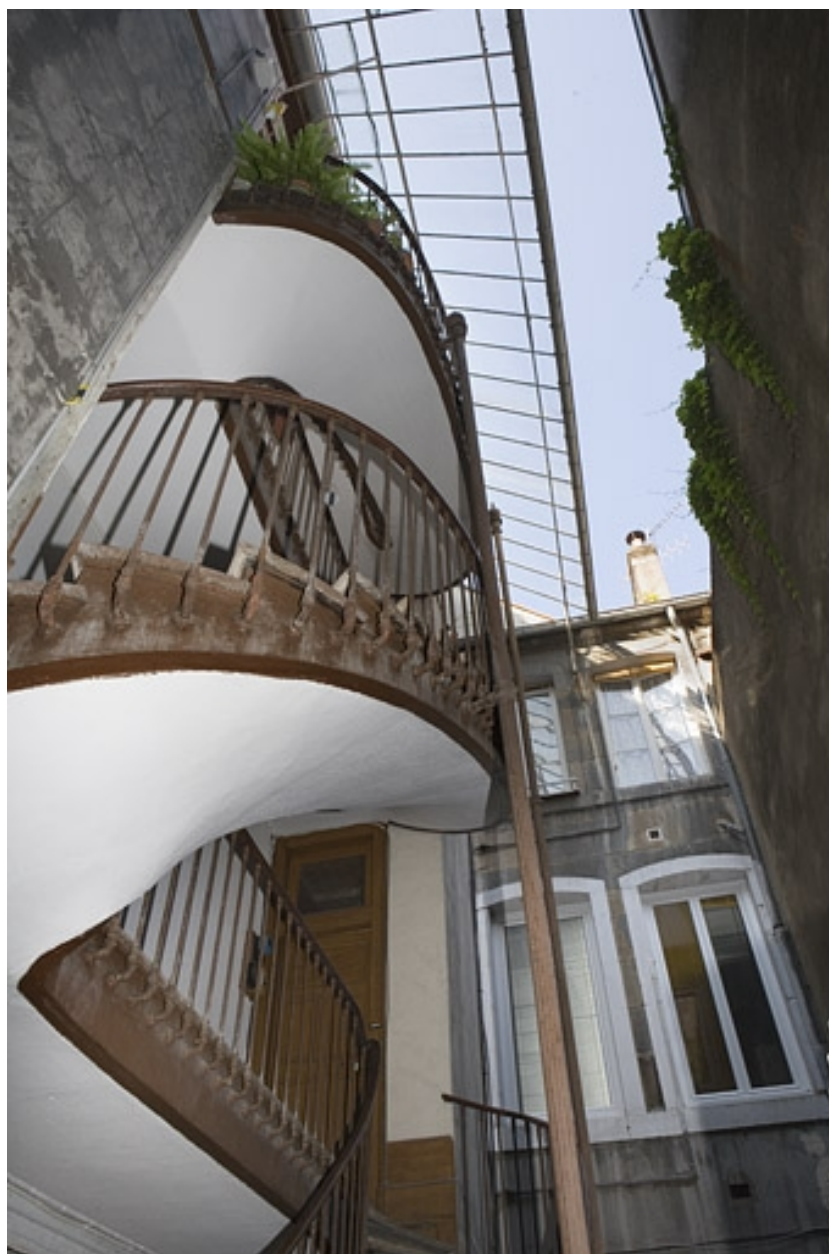
Vue d'ensemble de l'escalier à
cage ouverte de la première cour.
Phot. Yves Sancey
IVR43_20092501388NUC2A

Vue d'ensemble de l'escalier à cage ouverte de la première cour.

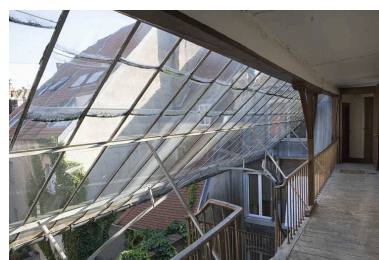
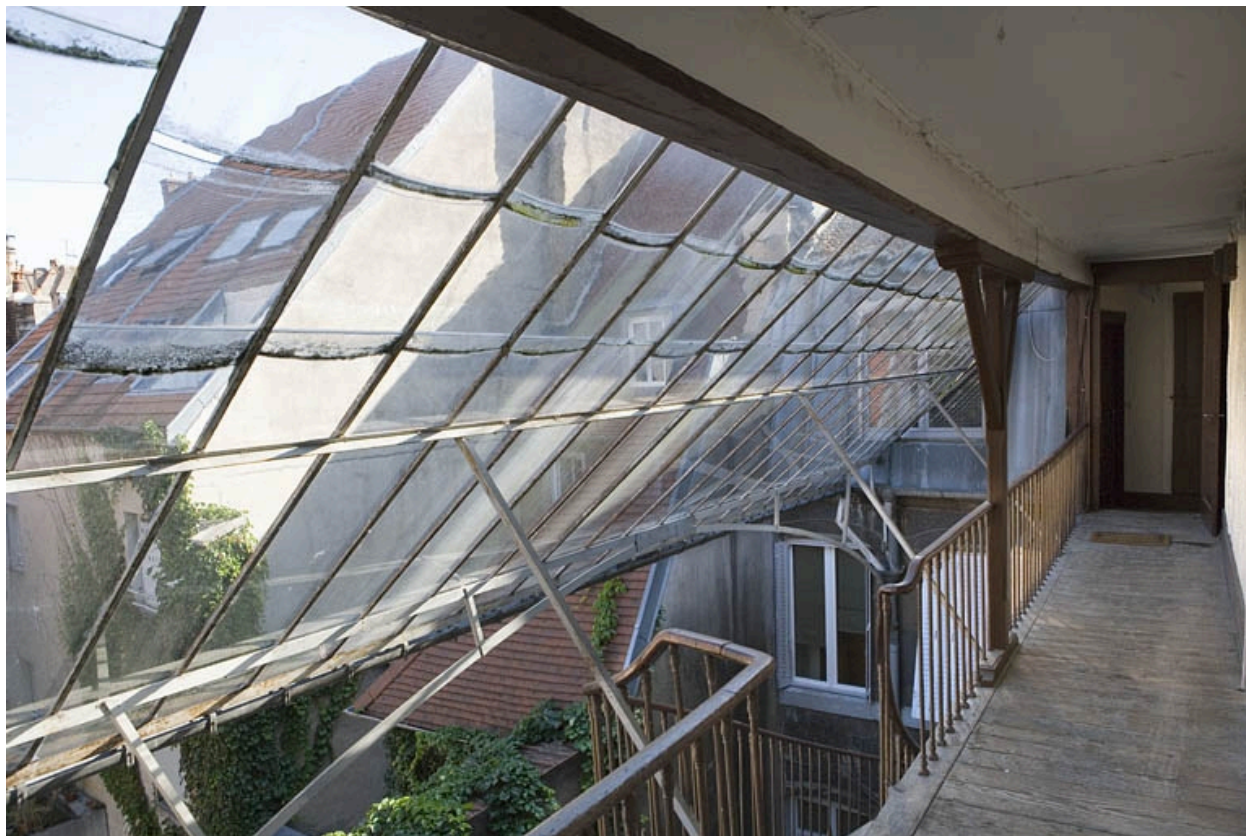
Détail de la verrière sur l'escalier à
cage ouverte de la première cour.
Phot. Yves Sancey
IVR43_20092501387NUC2A

Détail de la verrière sur l'escalier à cage ouverte de la première cour.

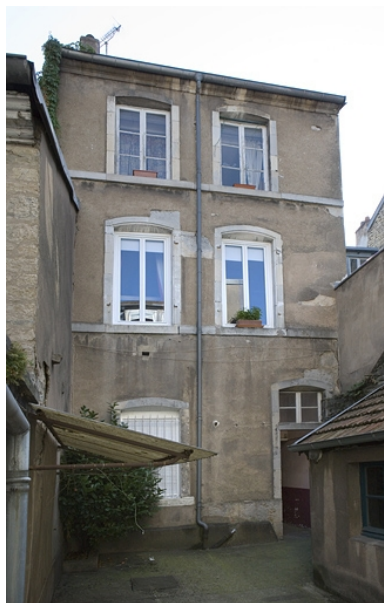
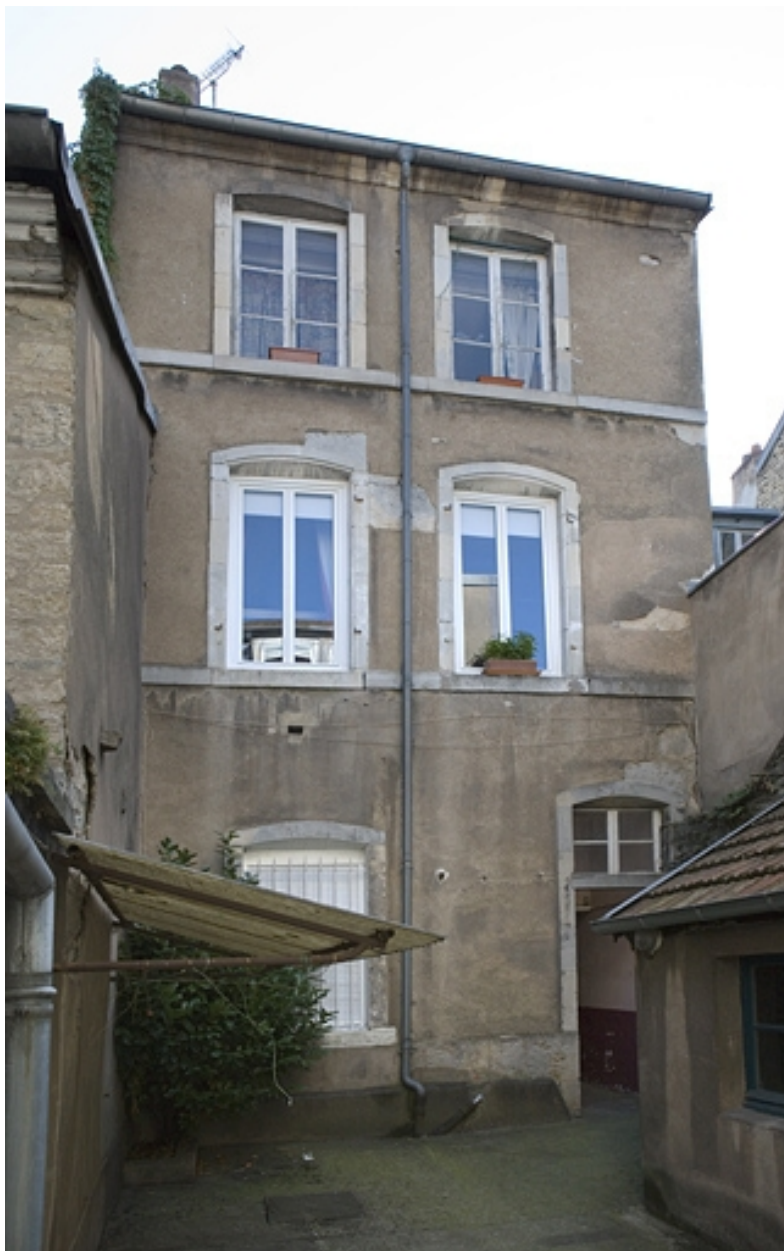
Vue d'ensemble de la
façade postérieure du
premier logis secondaire.
Phot. Yves Sancey
IVR43_20092501389NUC2A

Vue d'ensemble de la façade postérieure du premier logis secondaire.

La maison comprend deux cours et trois logis en parallèle avec couloirs en enfilade. Le logis sur rue, à trois étages sur rue et deux sur cour, est bâti sur un sous-sol voûté en berceau, un autre étant situé sous la première cour. Le logis sur rue et le premier logis secondaire sont en pierre de taille et possèdent un escalier à cage ouverte commun. Le troisième logis, possédant son propre escalier à cage ouverte contre lequel se trouve une buanderie est construit sur un soubassement en pierre de taille puis en pan de bois récent recouvert d'enduit avec encadrement des baies en bois.

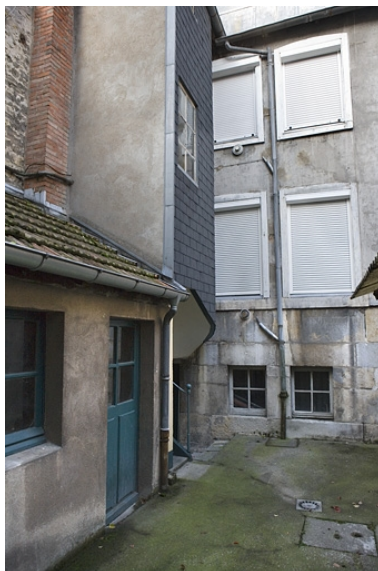
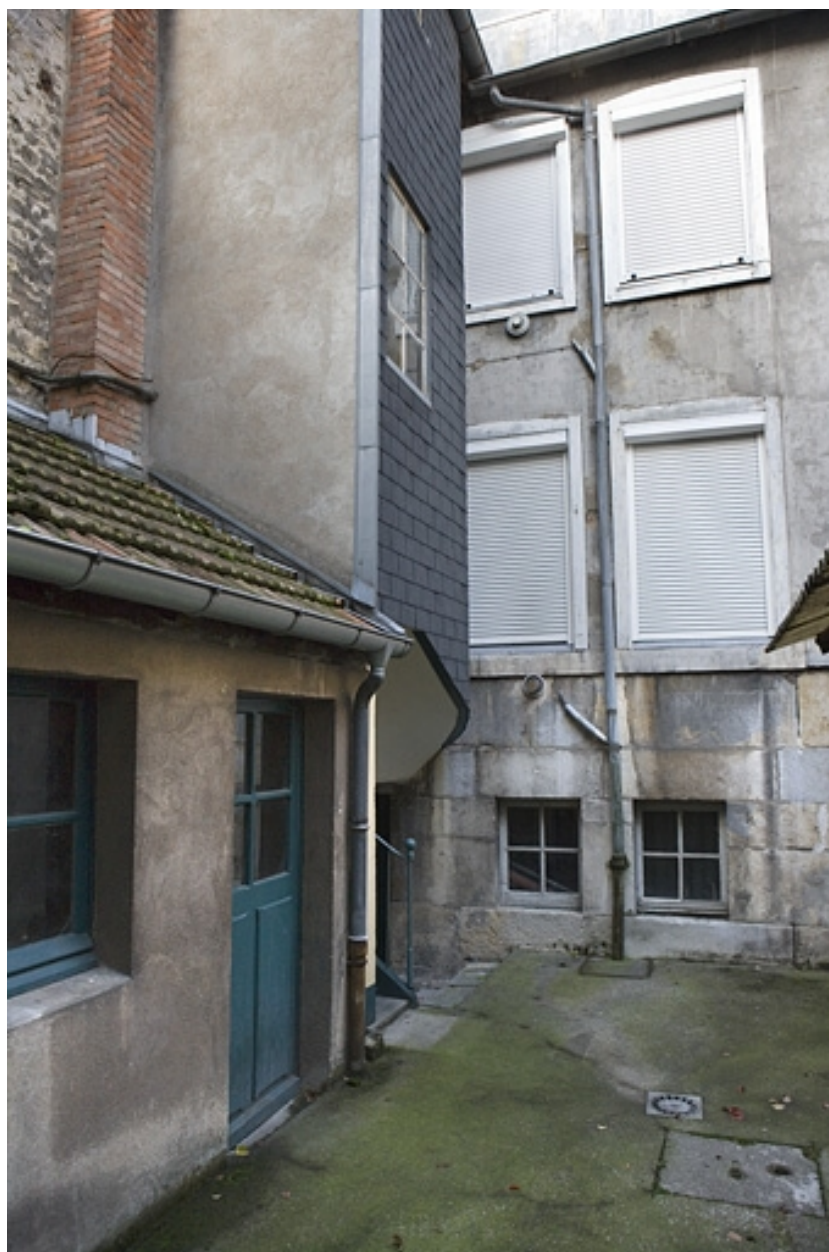
Vue d'ensemble de la
façade antérieure du
deuxième logis secondaire.
Phot. Yves Sancey
IVR43_20092501390NUC2A

Vue d'ensemble de la façade antérieure du deuxième logis secondaire.

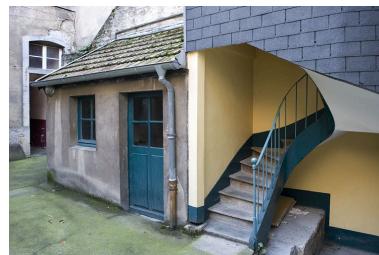
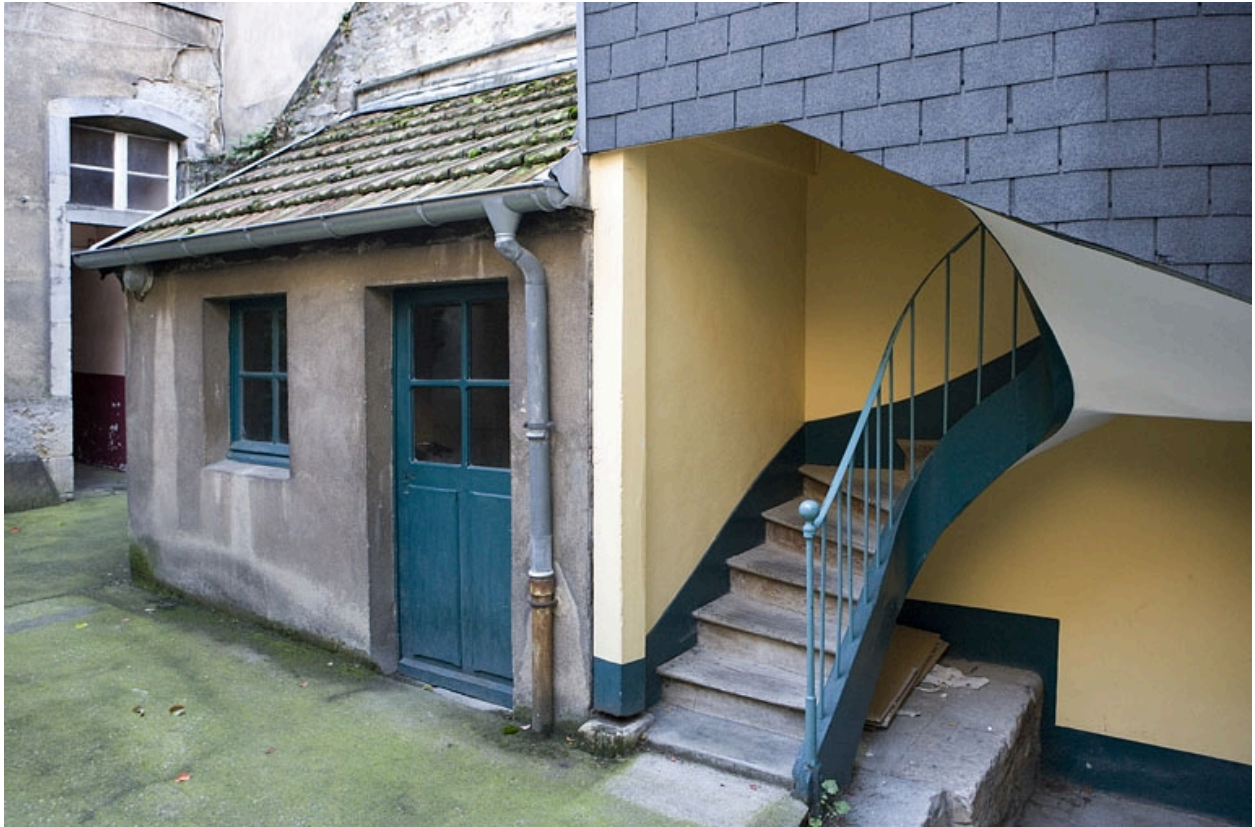
Détail de la buanderie
dans la deuxième cour.
Phot. Yves Sancey
IVR43_20092501391NUC2A

Détail de la buanderie dans la deuxième cour.
