Franche-Comté, Doubs
Besançon
îlot Banque de France
14 rue Chifflet

hôtel Pusel de Boursières, puis Varin d'Ainvelle

Numéro de dossier : IA25000208
Date de l'enquête initiale : 1996
Date(s) de rédaction : 2001
Cadre de l'étude : enquête thématique régionale demeures bisontines
Degré d'étude : étudié

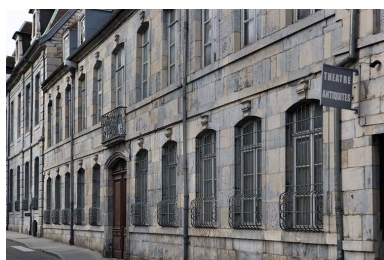
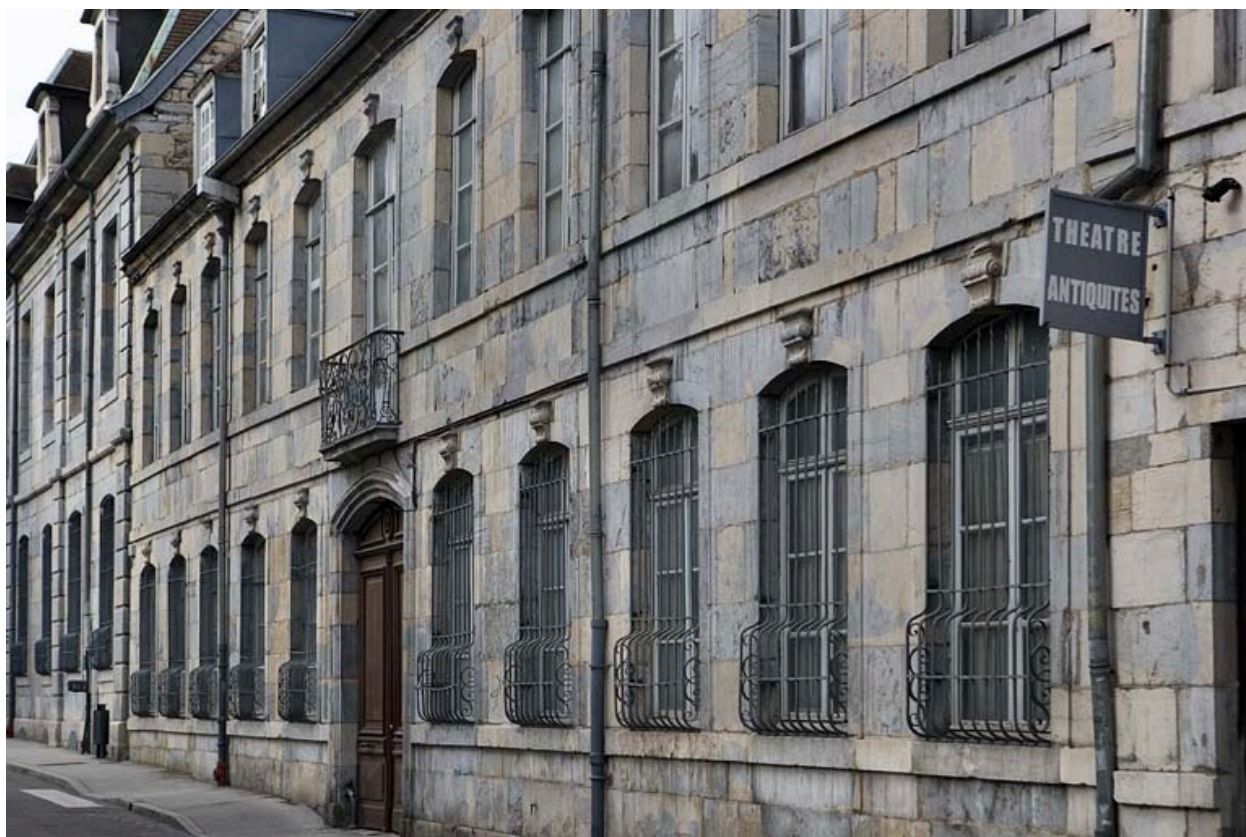
Détail de la façade
de trois quarts droit.
Phot. Yves Sancey
IVR43_20072500167NUCA

Détail de la façade de trois quarts droit.

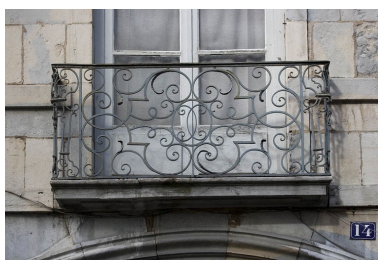
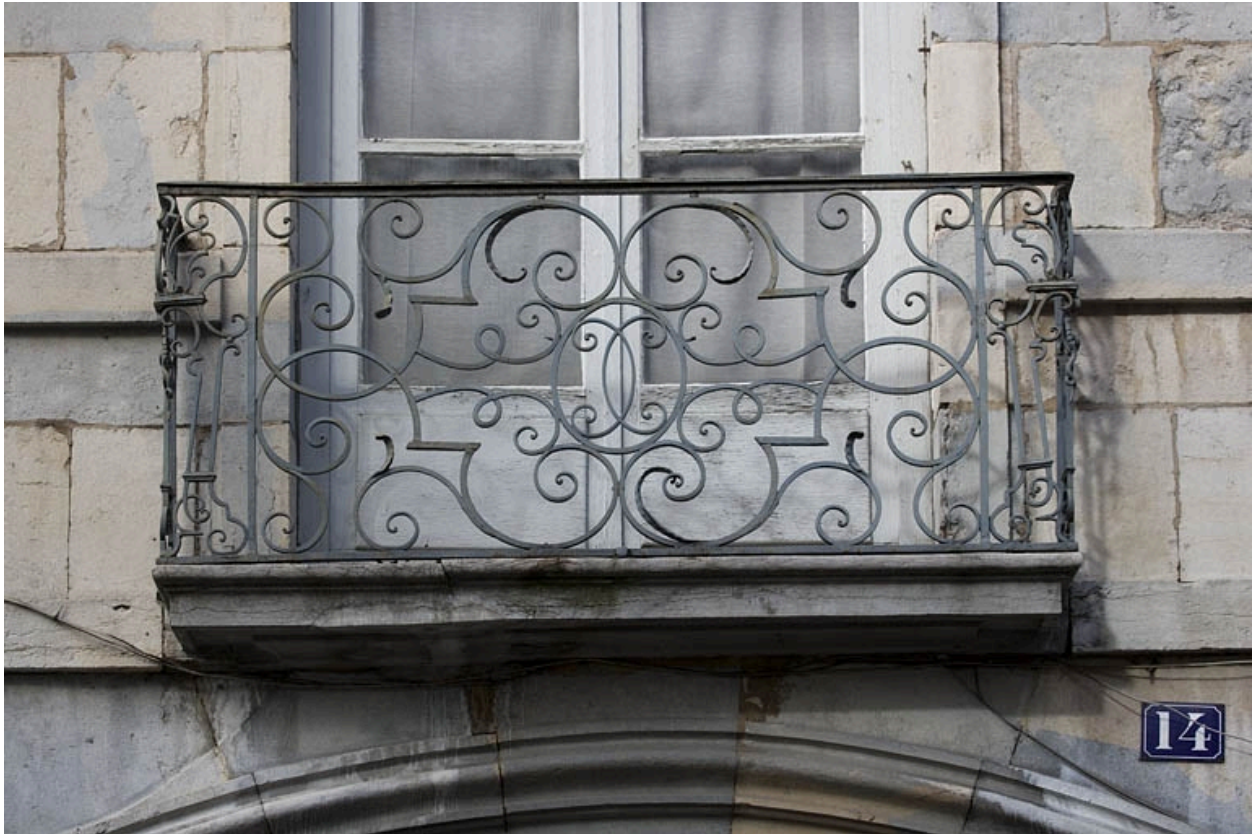
Détail du balcon en fer forgé.
Phot. Yves Sancey
IVR43_20072500170NUCA

Détail du balcon en fer forgé.

L'hôtel sur rue de plan en U est prolongé par un petit parc. L'escalier d'honneur, à droite du passage cocher, est en maçonnerie puis en charpente et rampe en fer forgé. Deux escaliers secondaires en charpente sont situés dans des pavillons en brique à l'extrémité des deux ailes.

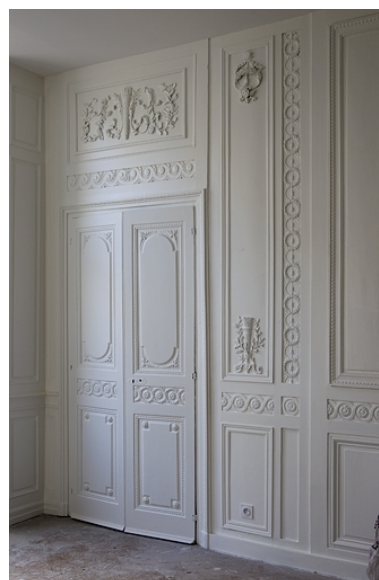
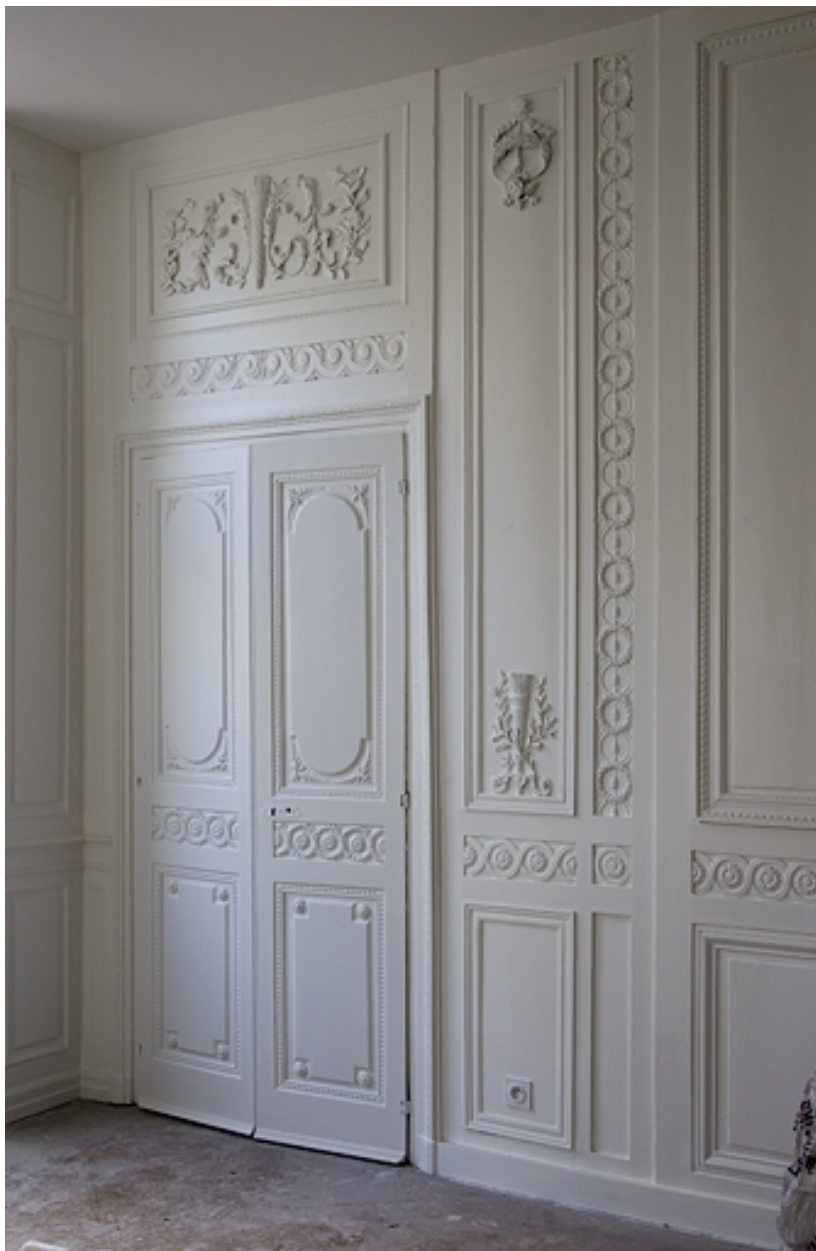
Intérieur : détail d'une partie
des lambris d'un salon, au rez-
de-chaussée de l'aile gauche.
Phot. Yves Sancey
IVR43_20122501416NUC2A

Intérieur : détail d'une partie des lambris d'un salon, au rez-de-chaussée de l'aile gauche.

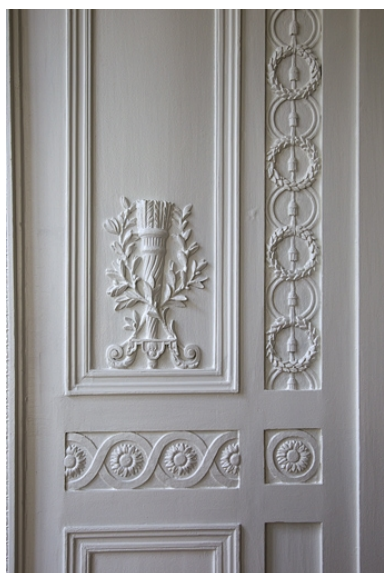
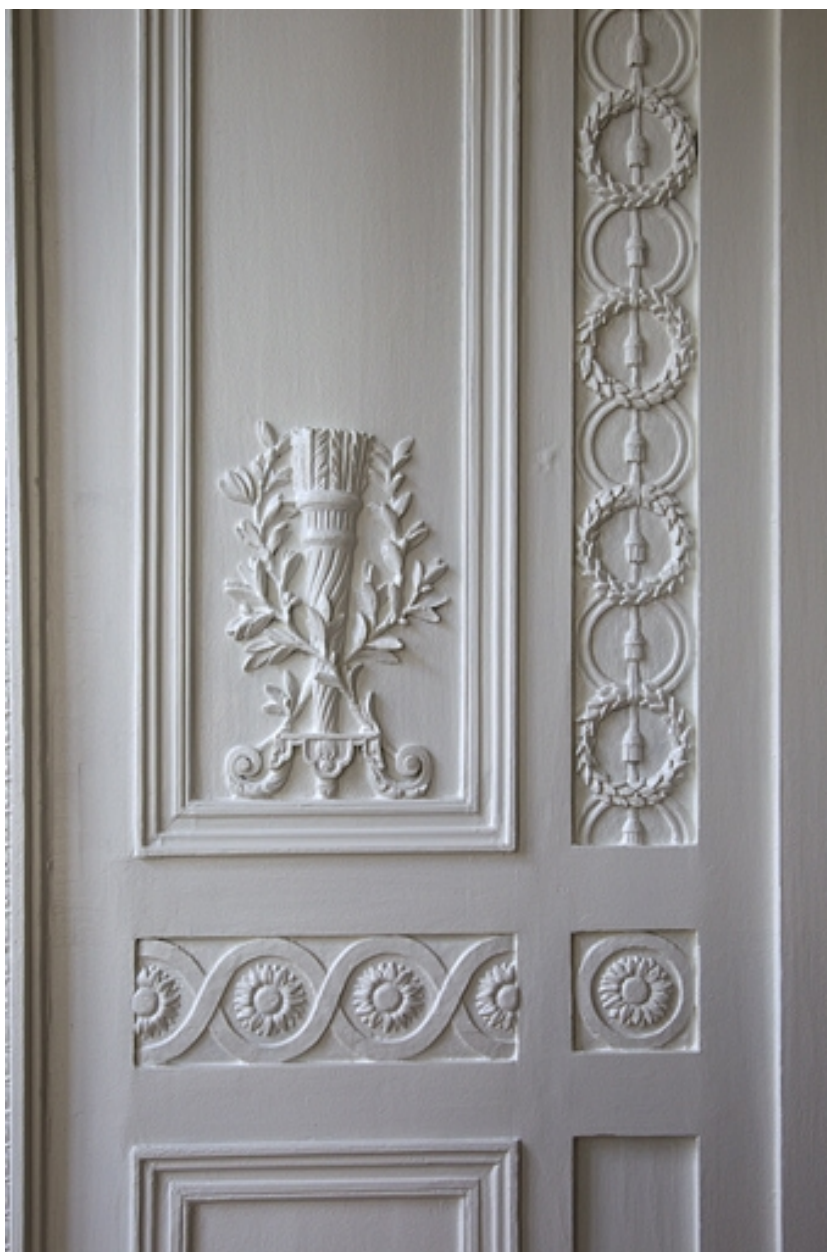
Intérieur, salon du rez-de-
chaussée de l'aile gauche : détail
du décor d'un panneau de lambris.
Phot. Yves Sancey
IVR43_20122501417NUC2A

Intérieur, salon du rez-de-chaussée de l'aile gauche : détail du décor d'un panneau de lambris.

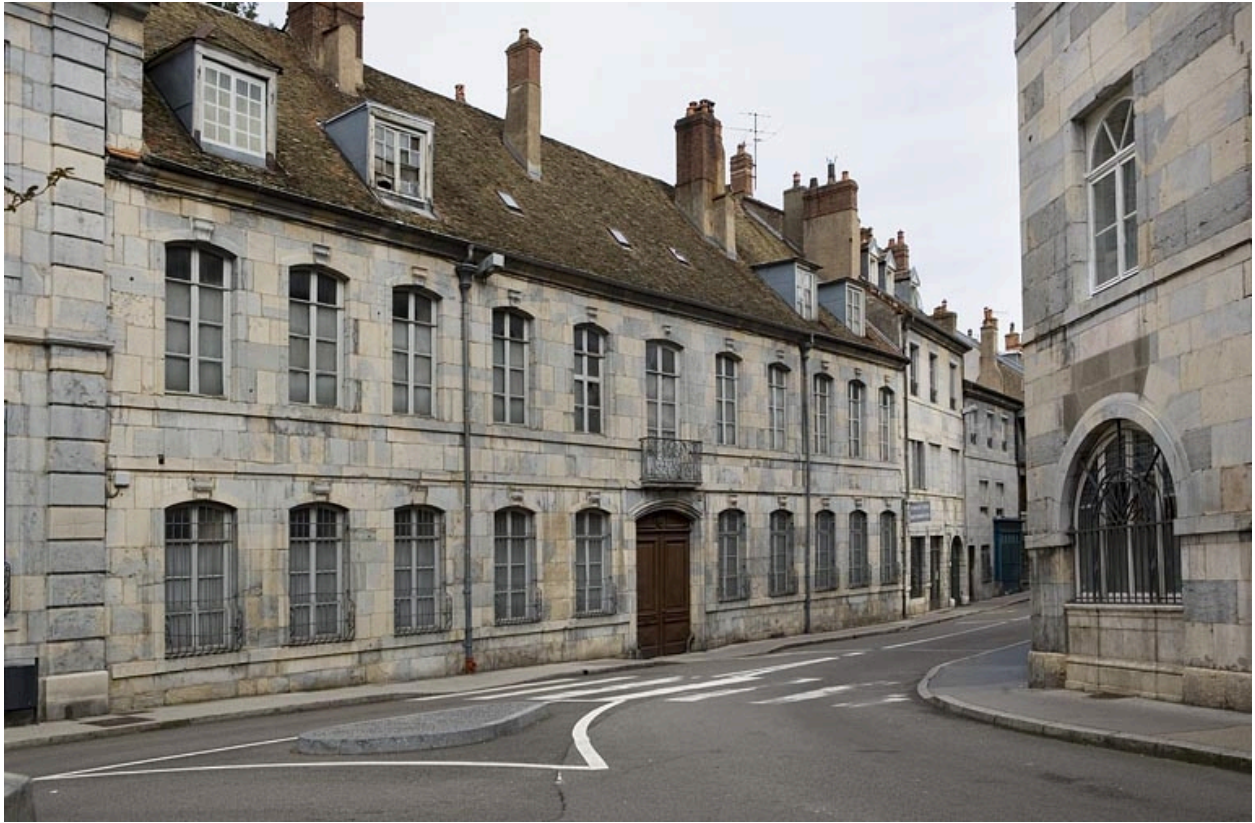
Vue d'ensemble de la façade de trois quarts gauche.

Matériau(x) du gros-oeuvre, mise en oeuvre et revêtement : calcaire ; brique ; pierre de taille
Plan : plan régulier en U
Étage(s) ou vaisseau(x) : sous-sol, 1 étage carré, étage de comble
Élévations extérieures : élévation ordonnancée
Escaliers : escalier dans-oeuvre : escalier tournant à retours avec jour, en maçonnerie, en charpente ; escalier dans-oeuvre : escalier tournant à retours avec jour, en charpente

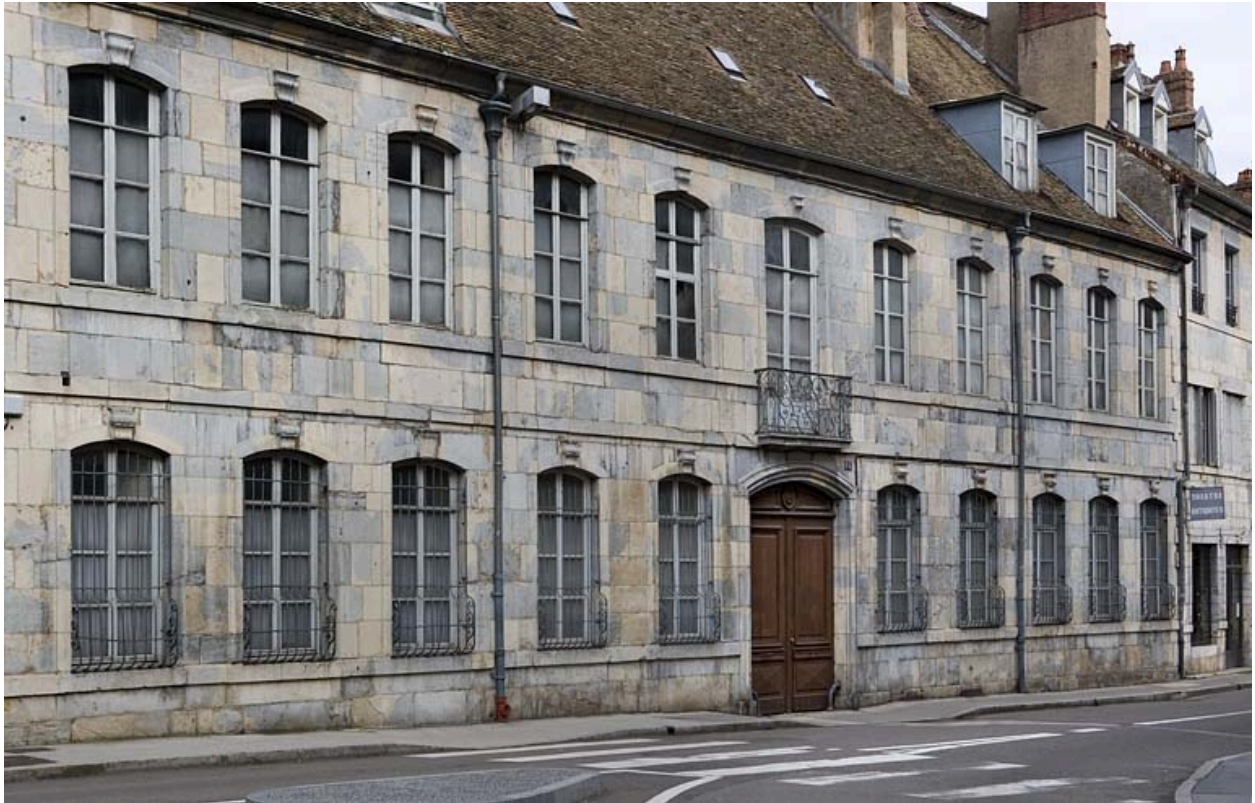
Vue rapprochée de la façade de trois quarts gauche.
