Bourgogne-Franche-Comté, Doubs  
Besançon  
îlot Saint-Amour  
3 rue Lorraine

## immeuble

Numéro de dossier : IA25000622  
Date de l'enquête initiale : 1996  
Date(s) de rédaction : 2009  
Cadre de l'étude : enquête thématique régionale demeures bisontines  
Degré d'étude : étudié

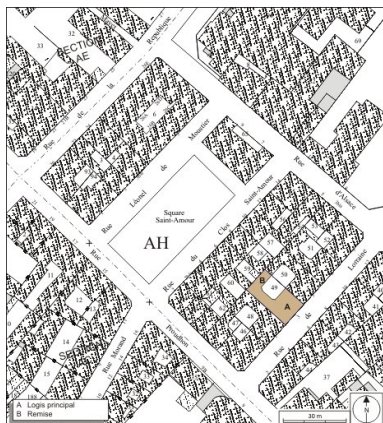
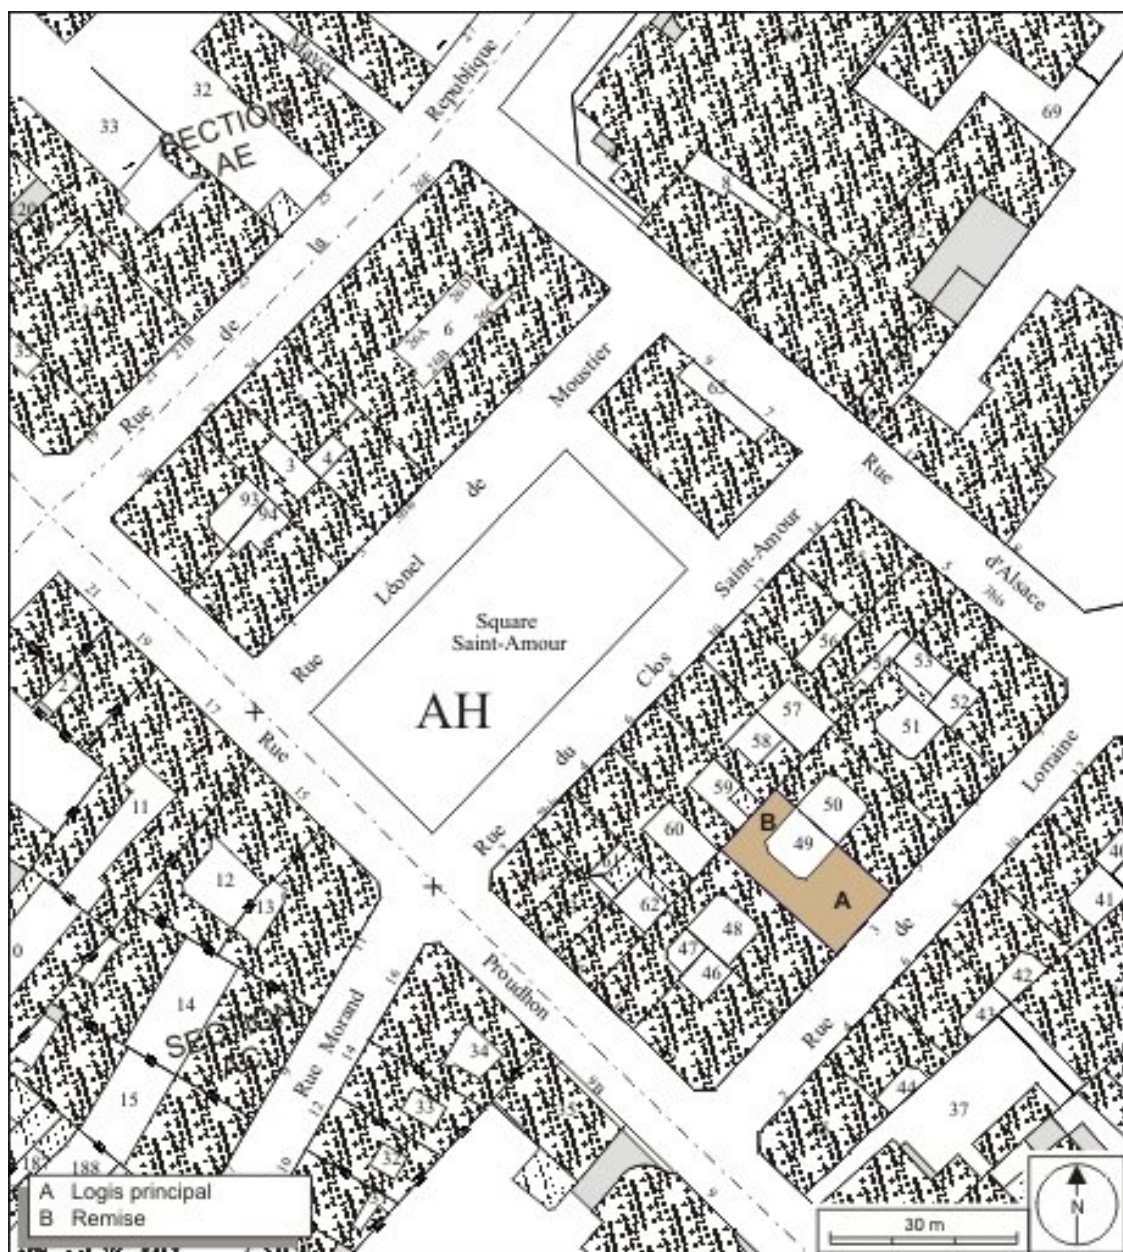
Plan masse et de situation. Extrait du plan cadastral, 1974, section AH.  
Dess. André Céréza  
IVR43\_20102500075NUDA

Plan masse et de situation. Extrait du plan cadastral, 1974, section AH.

Technique de relevé : reprise de fond ; Échelle : 1/1000

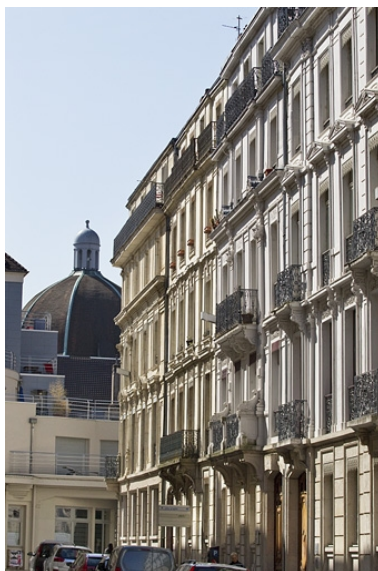
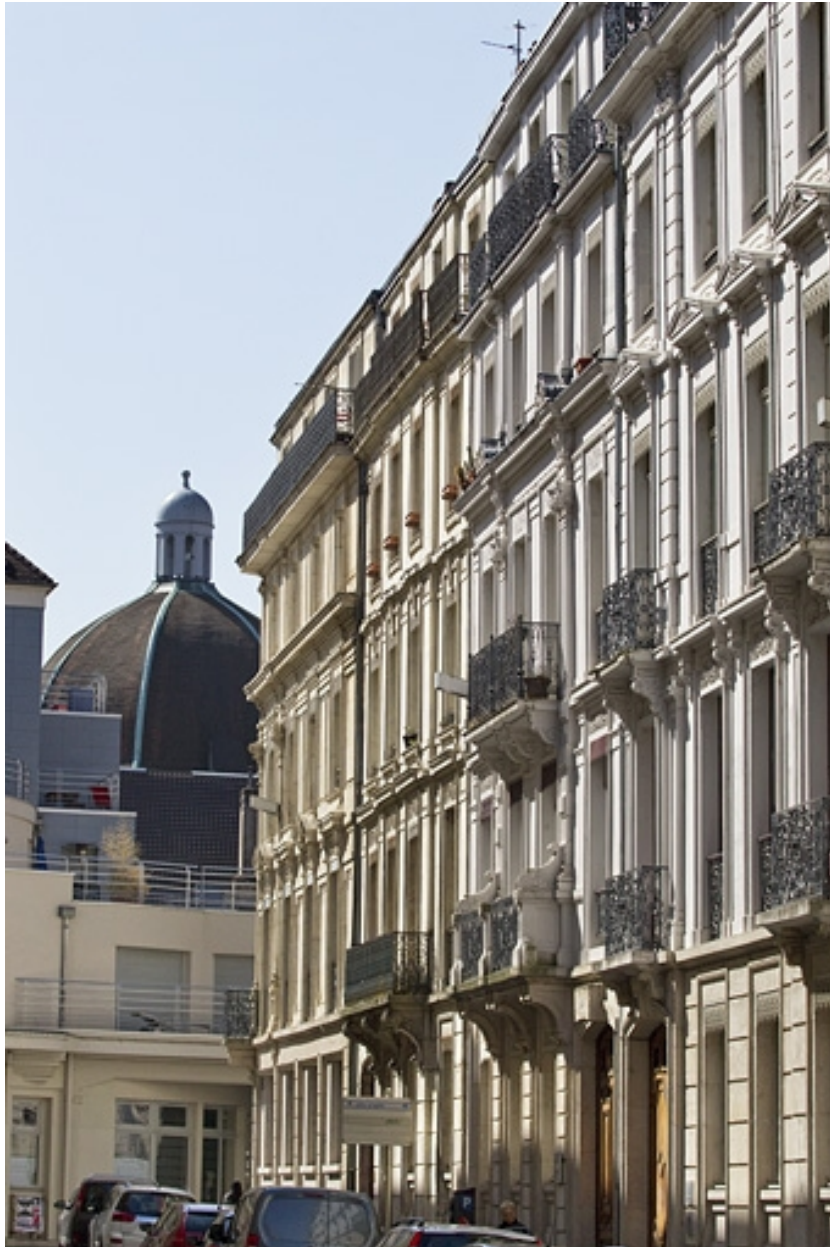
Vue d'ensemble dans l'alignement de la rue.  
Phot. Yves Sancey  
IVR43\_20122500547NUC2A

Vue d'ensemble dans l'alignement de la rue.

L'immeuble de plan en U ne possède qu'un rez-de-chaussée sur rue en pierre de taille, le reste étant en moellon enduit. Il est distribué par un passage cocher de position latérale et deux escaliers dans-oeuvre situés aux deux angles de la cour. Dans l'aile en fond de cour se trouve une remise.

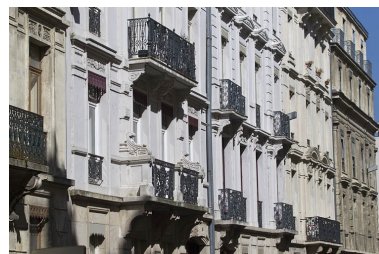
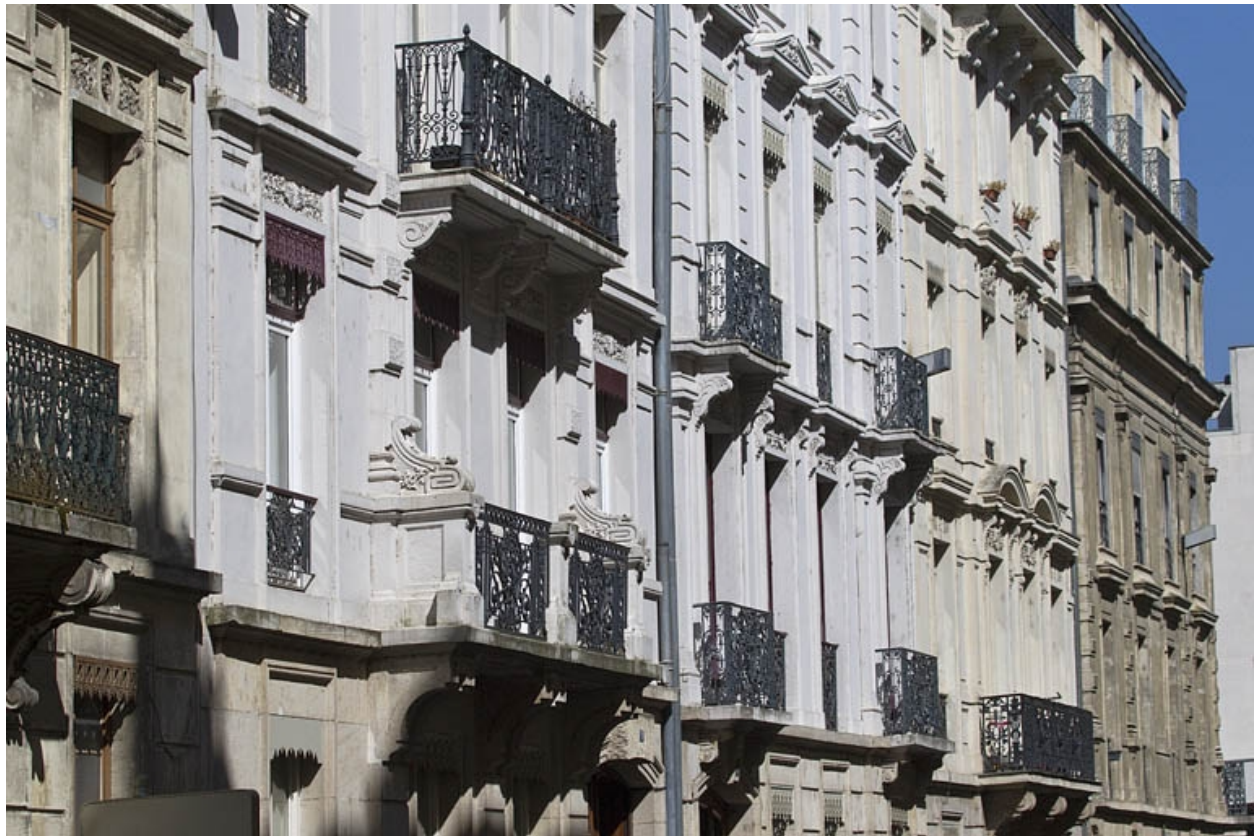
Façade antérieure : détail des balcons des premier et deuxième étages, de trois quarts gauche.  
Phot. Yves Sancey  
IVR43\_20122500561NUC2A

Façade antérieure : détail des balcons des premier et deuxième étages, de trois quarts gauche.

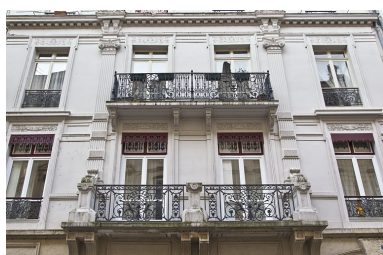
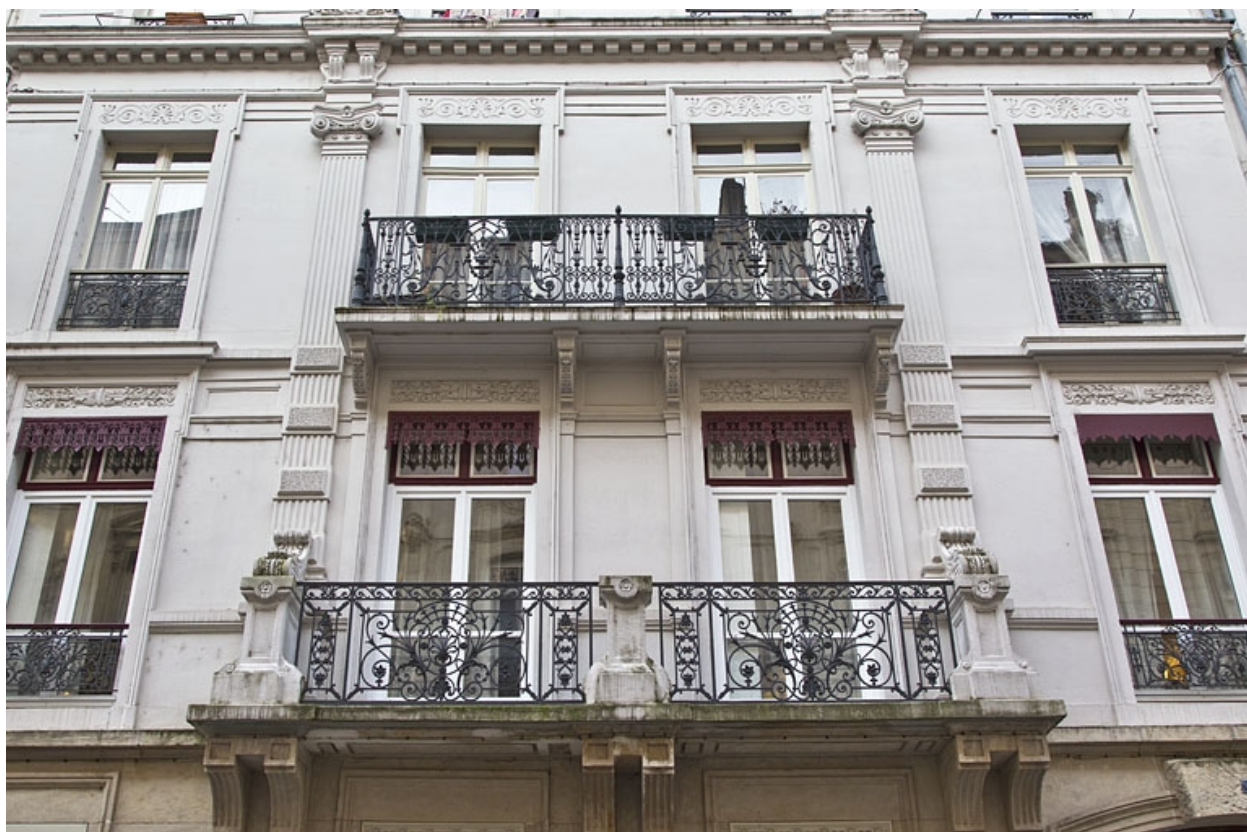
Façade antérieure : vue des balcons des premier et deuxième étages.  
Phot. Yves Sancey  
IVR43\_20122500548NUC2A

Façade antérieure : vue des balcons des premier et deuxième étages.

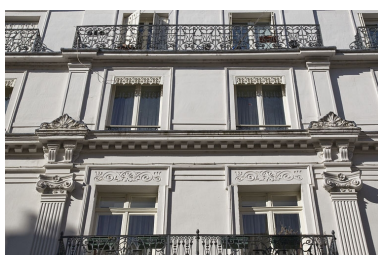
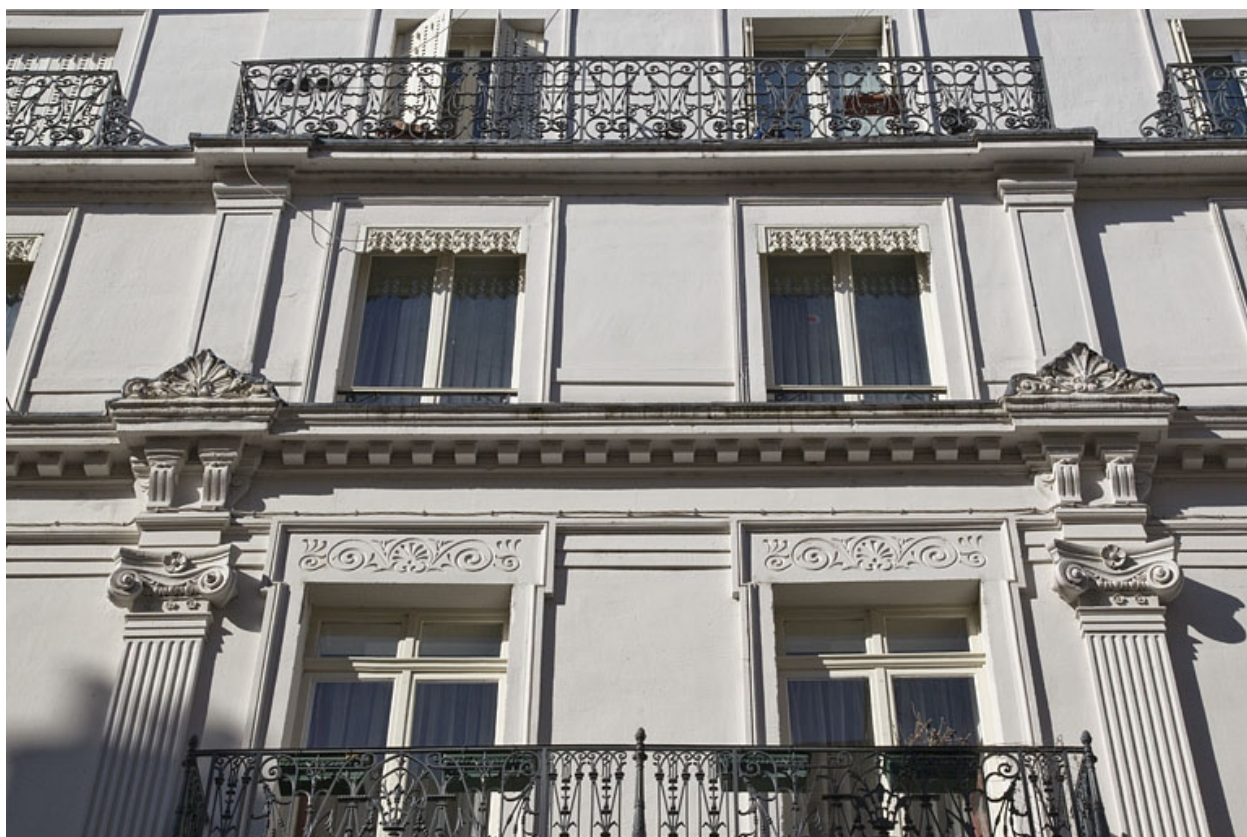
Façade antérieure : vue des deuxième et troisième balcons.  
Phot. Yves Sancey  
IVR43\_20122500557NUC2A

Façade antérieure : vue des deuxième et troisième balcons.

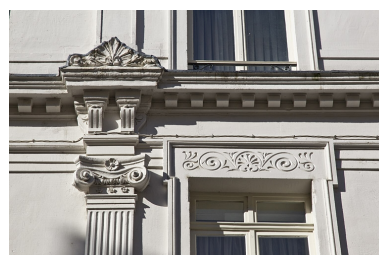
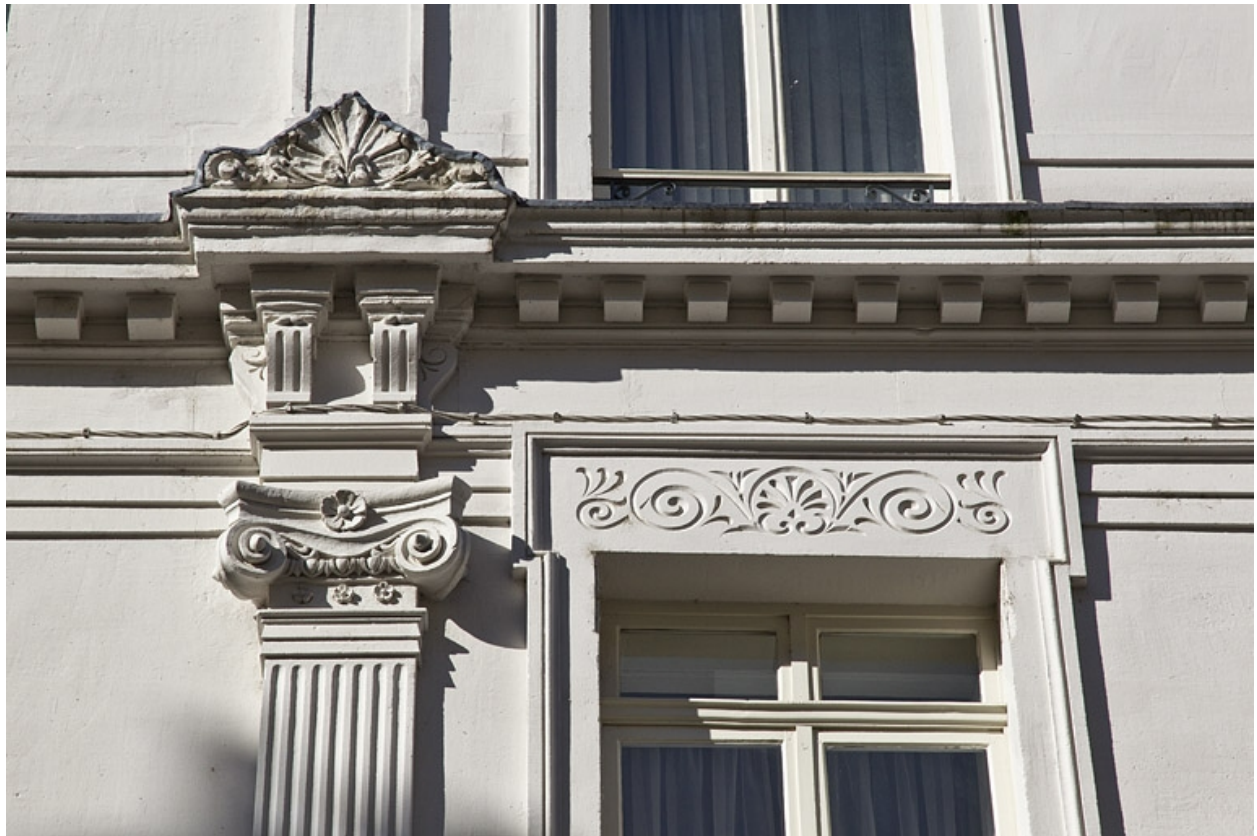
Façade antérieure : détail d'un chapiteau ionique et de son couronnement.  
Phot. Yves Sancey  
IVR43\_20122500558NUC2A

Façade antérieure : détail d'un chapiteau ionique et de son couronnement.

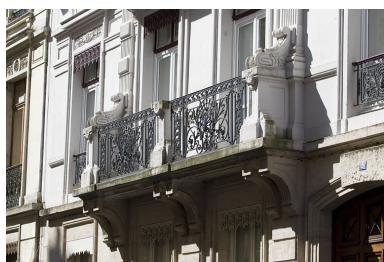
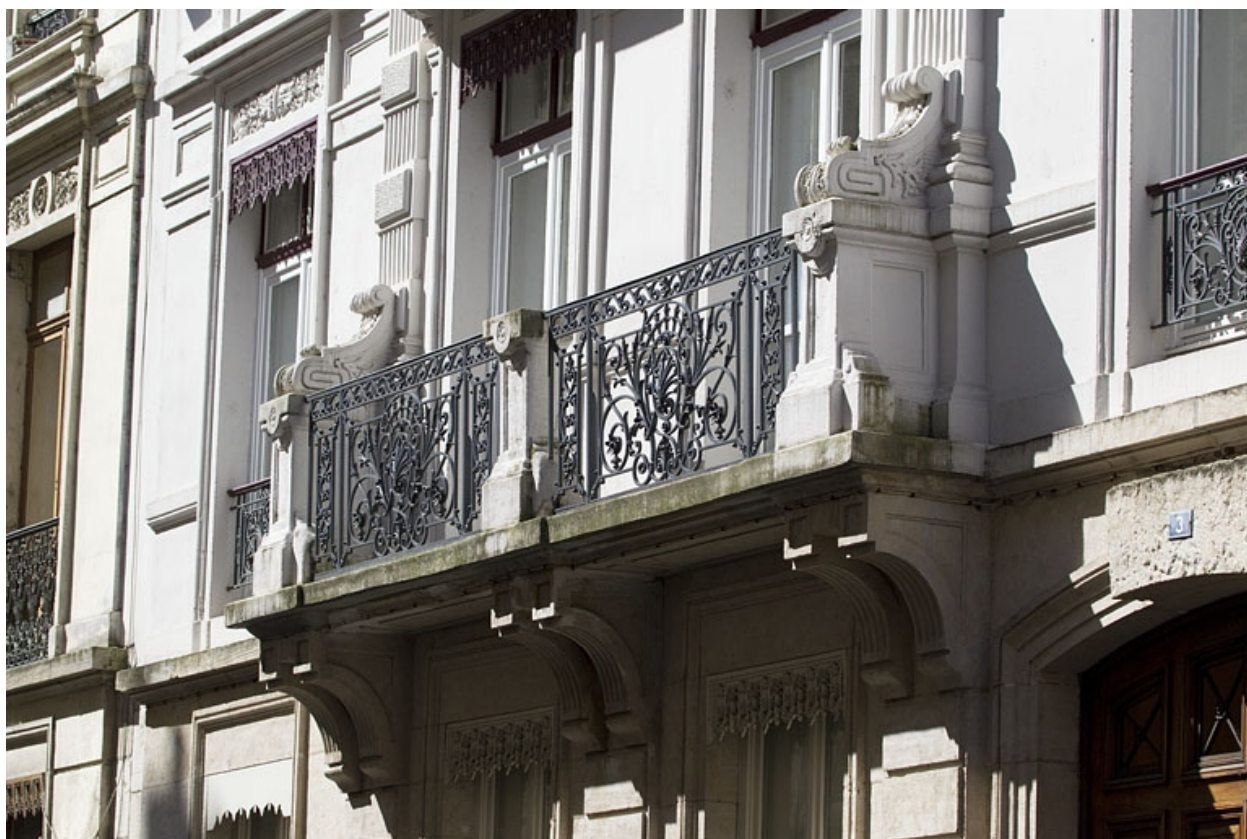
Façade antérieure : détail du balcon du premier étage, de trois quarts droit.  
Phot. Yves Sancey  
IVR43\_20122500562NUC2A

Façade antérieure : détail du balcon du premier étage, de trois quarts droit.

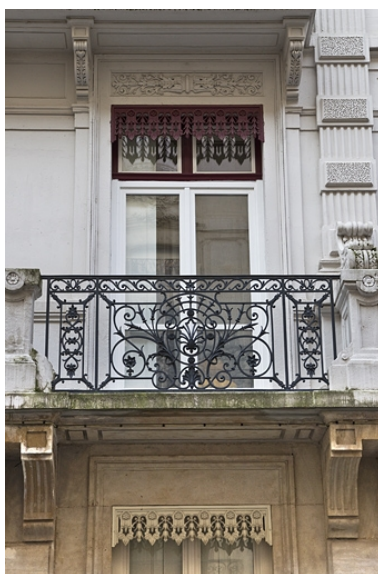
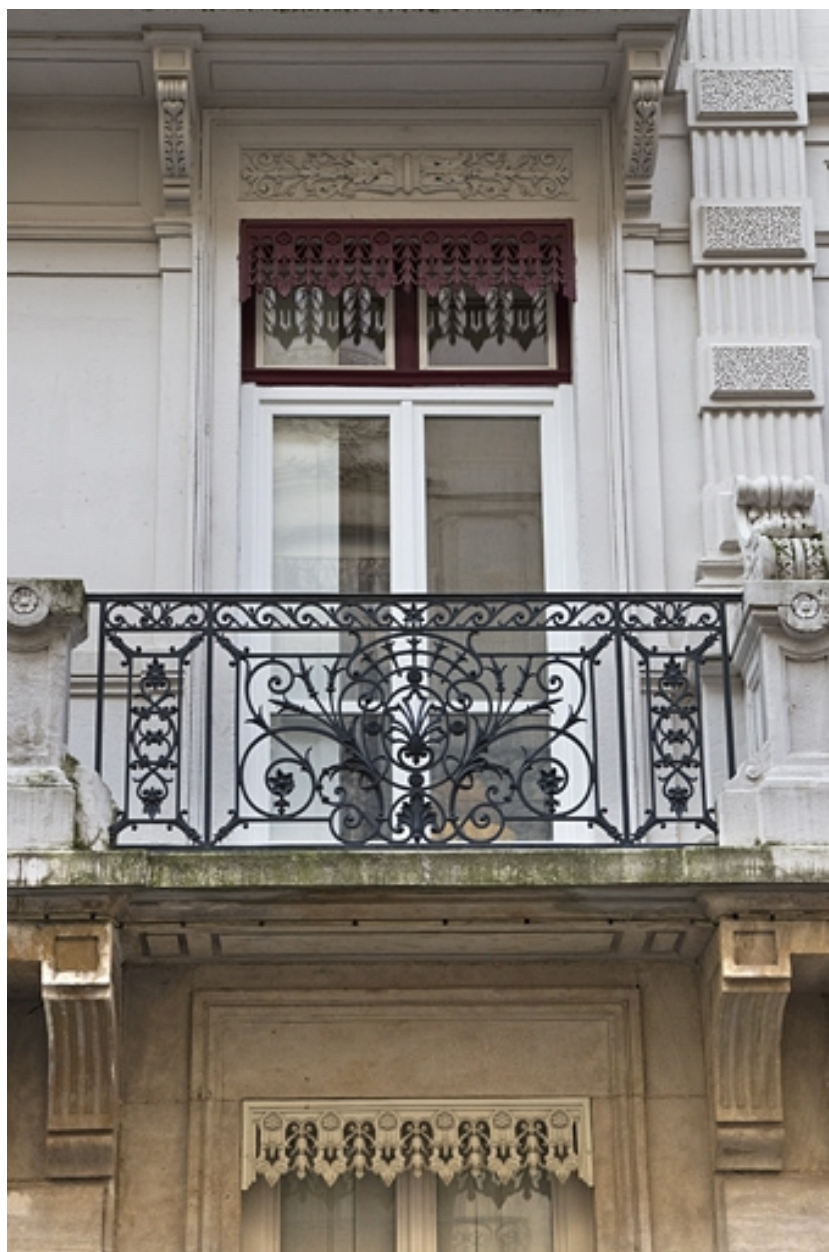
Façade antérieure : balcon du premier étage, détail d'un garde-corps.  
Phot. Yves Sancey  
IVR43\_20122500549NUC2A

Façade antérieure : balcon du premier étage, détail d'un garde-corps.

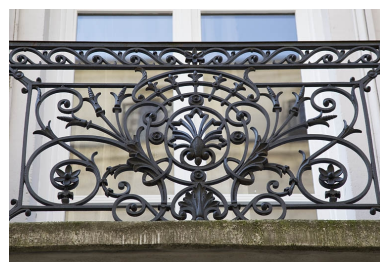
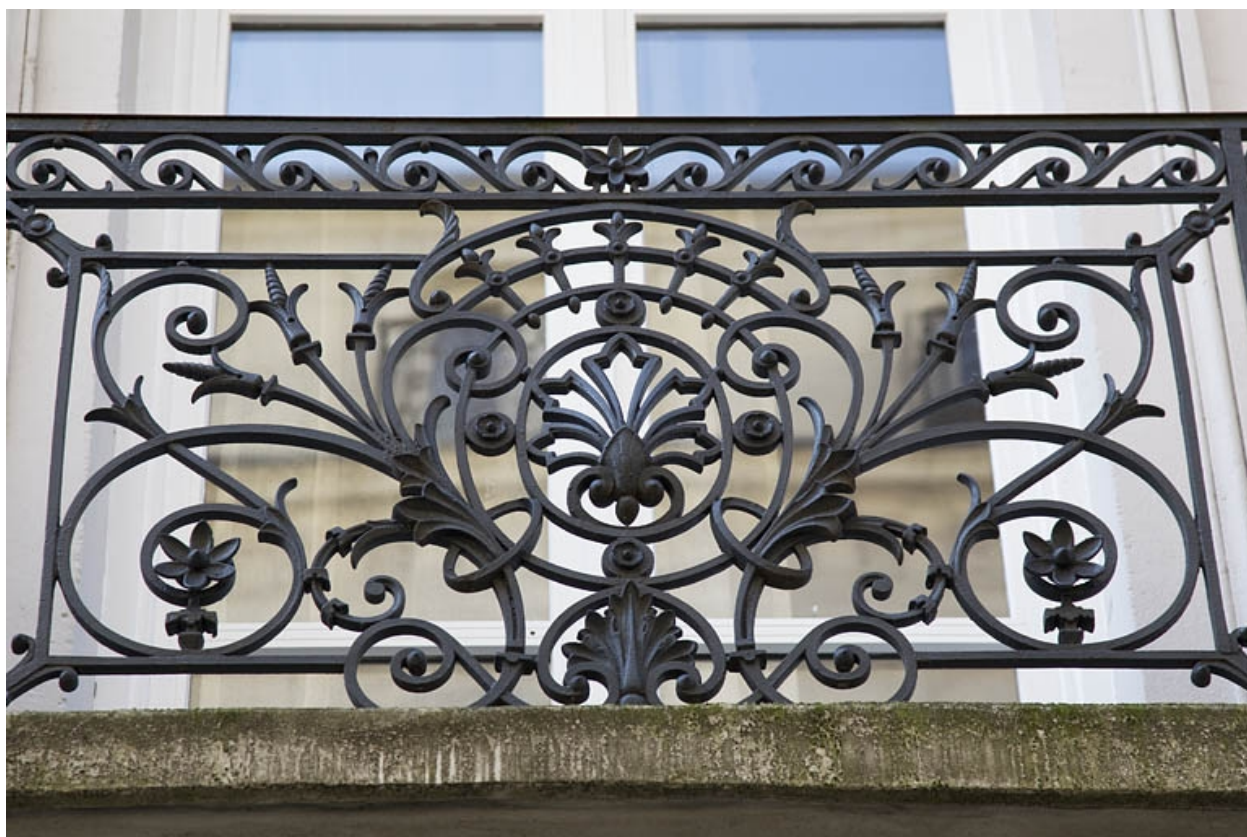
Façade antérieure : détail d'un garde-corps du balcon du premier étage : vue rapprochée.  
Phot. Yves Sancey  
IVR43\_20122500560NUC2A

Façade antérieure : détail d'un garde-corps du balcon du premier étage : vue rapprochée.

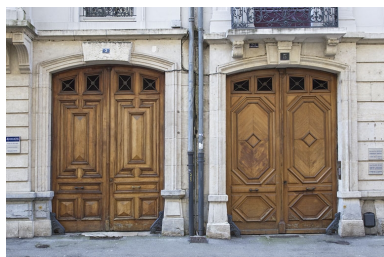
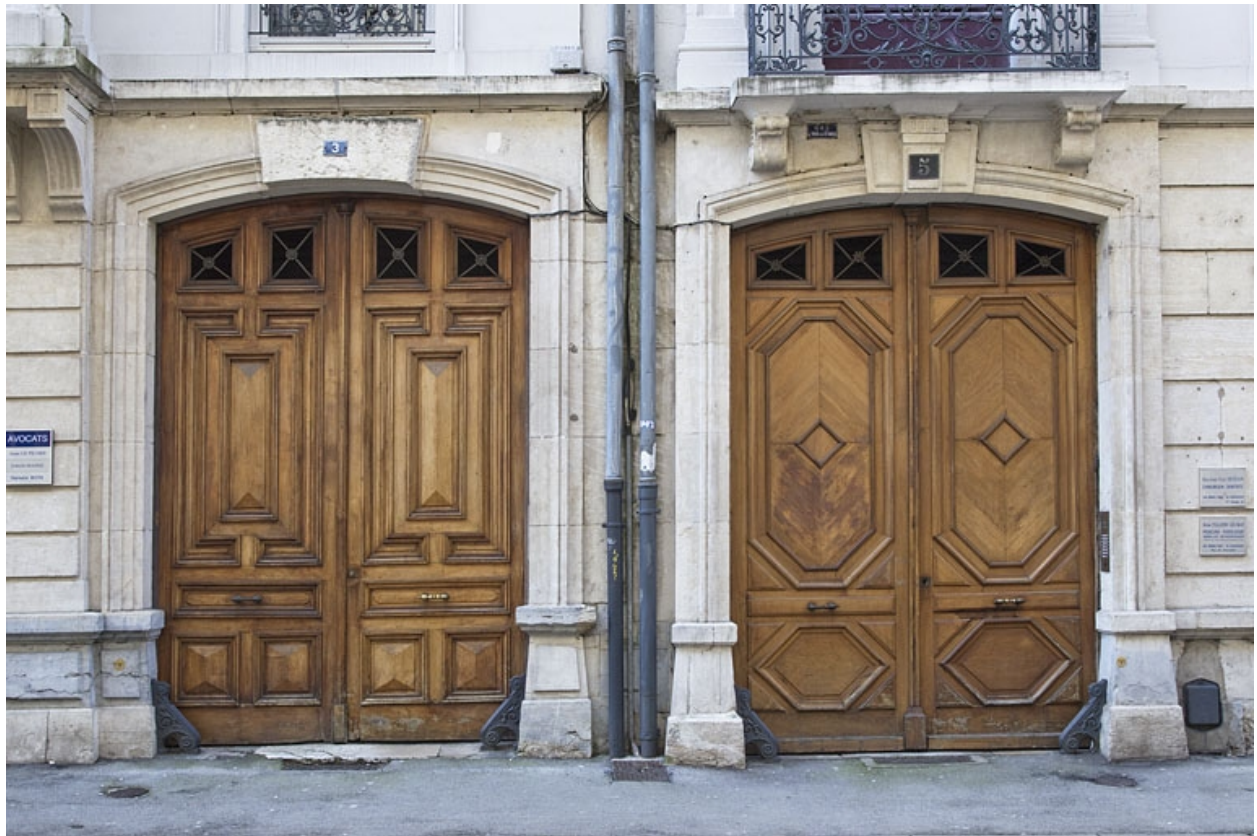
Façade antérieure : détail du portail d'entrée.  
Phot. Yves Sancey  
IVR43\_20122500550NUC2A

Façade antérieure : détail du portail d'entrée.

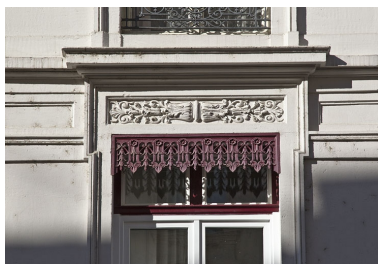
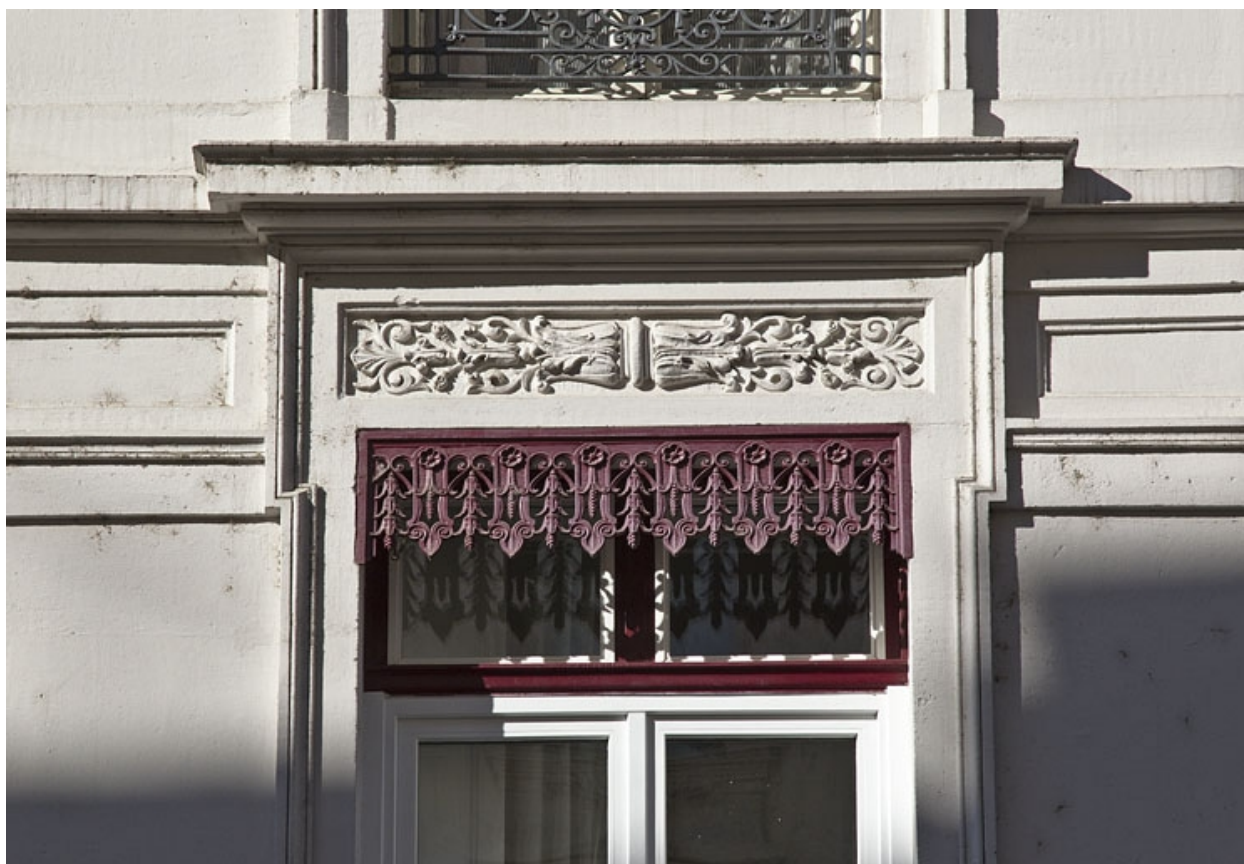
Façade antérieure : détail d'un linteau et du lambrequin de store d'une fenêtre.  
Phot. Yves Sancey  
IVR43\_20122500559NUC2A

Façade antérieure : détail d'un linteau et du lambrequin de store d'une fenêtre.

L'immeuble appartenant au lotissement du "Clos Proudhon" a été construit peu après l'ouverture de la rue de Lorraine en 1882-1883 par l'architecte Gustave Vieille en charge du projet d'urbanisation. Des lambrequins de stores d'origine subsistent sur la façade sur rue.

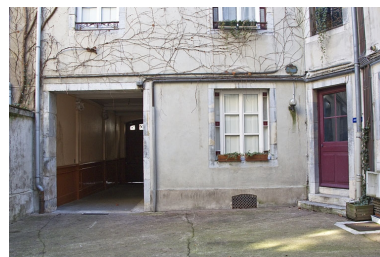
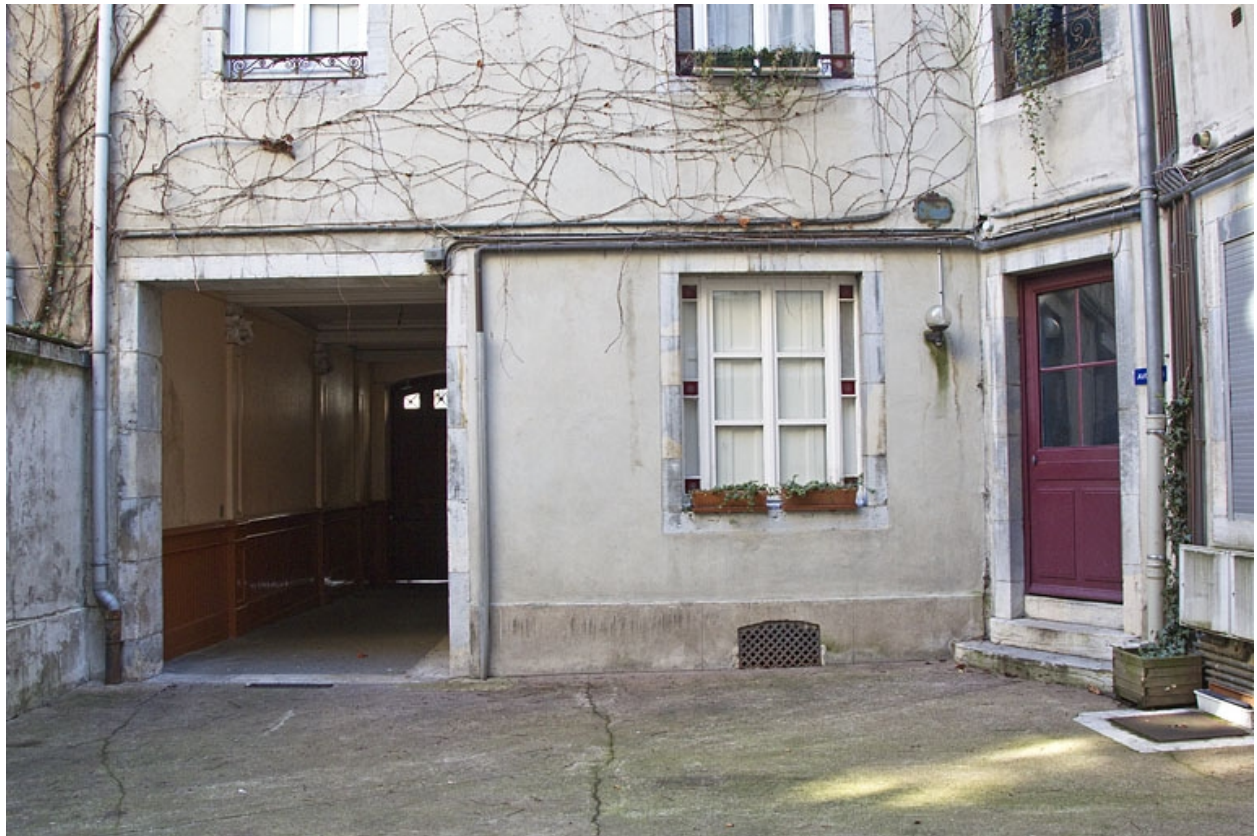
Façades sur cour : détail du passage cocher et de l'entrée du premier escalier.  
Phot. Yves Sancey  
IVR43\_20122500553NUC2A

Façades sur cour : détail du passage cocher et de l'entrée du premier escalier.

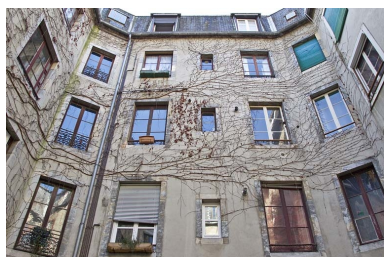
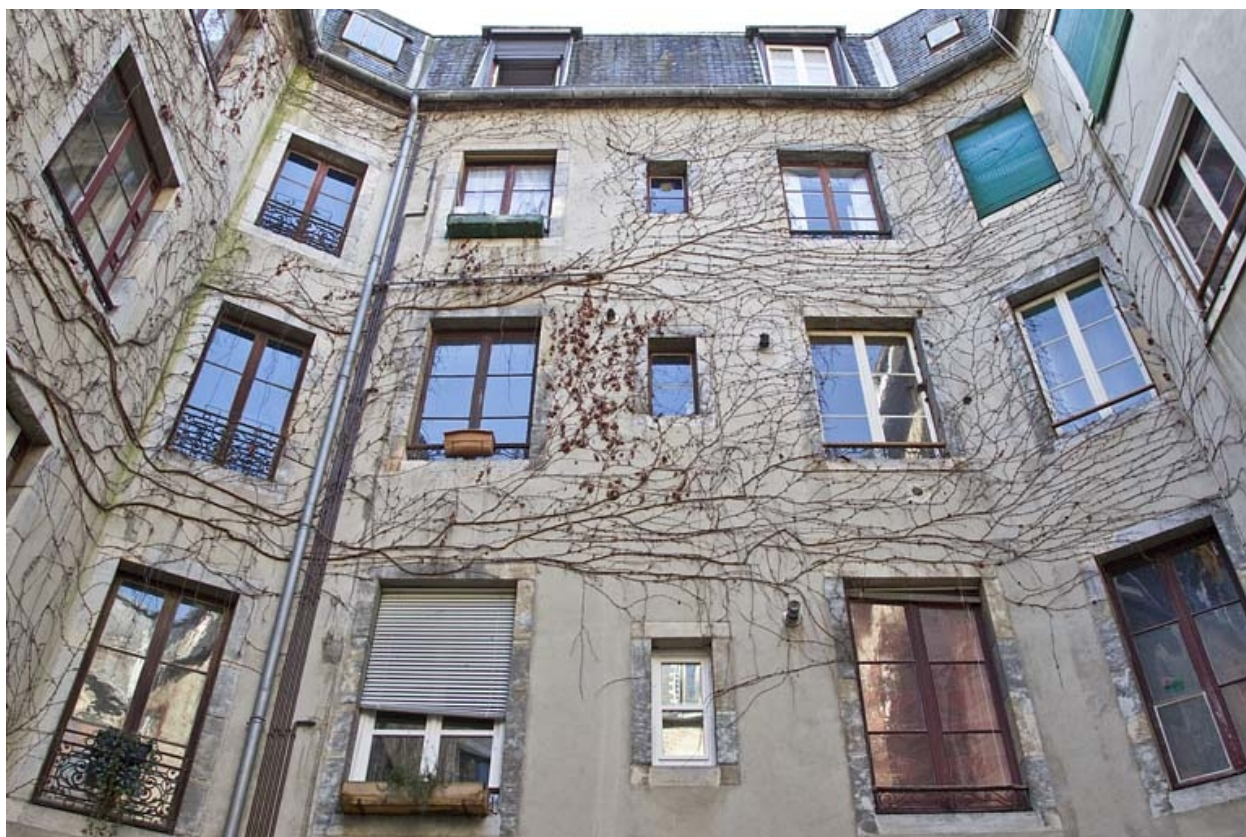
Façades sur cour : vue d'ensemble à partir du premier étage.  
Phot. Yves Sancey  
IVR43\_20122500552NUC2A

Façades sur cour : vue d'ensemble à partir du premier étage.

L'immeuble forme avec son voisin (5 rue de Lorraine) un vaste édifice à cour centrale qui est séparée par un mur perpendiculaire à la rue pour former deux cours.

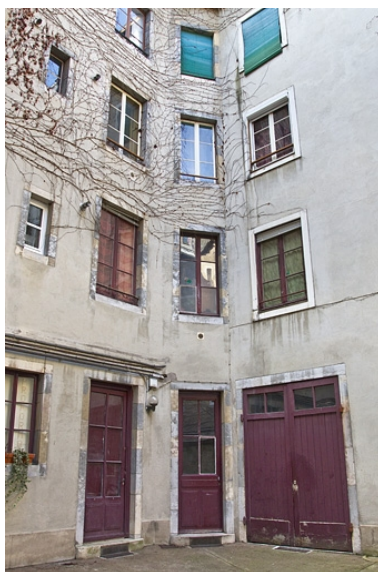
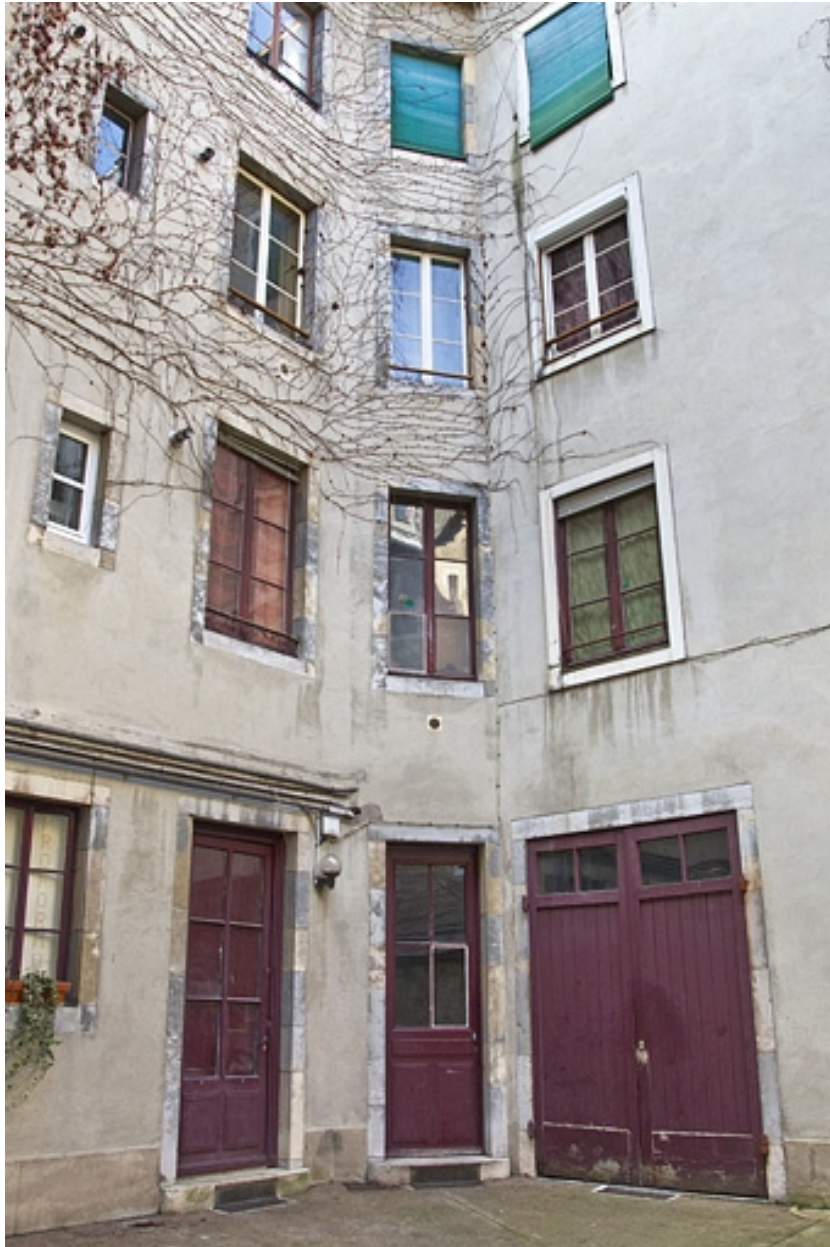
Façades sur cour : détail de l'angle coupé au fond de la cour.  
Phot. Yves Sancey  
IVR43\_20122500551NUC2A

Façades sur cour : détail de l'angle coupé au fond de la cour.

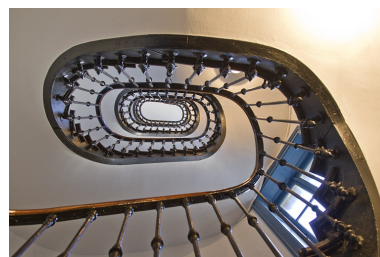
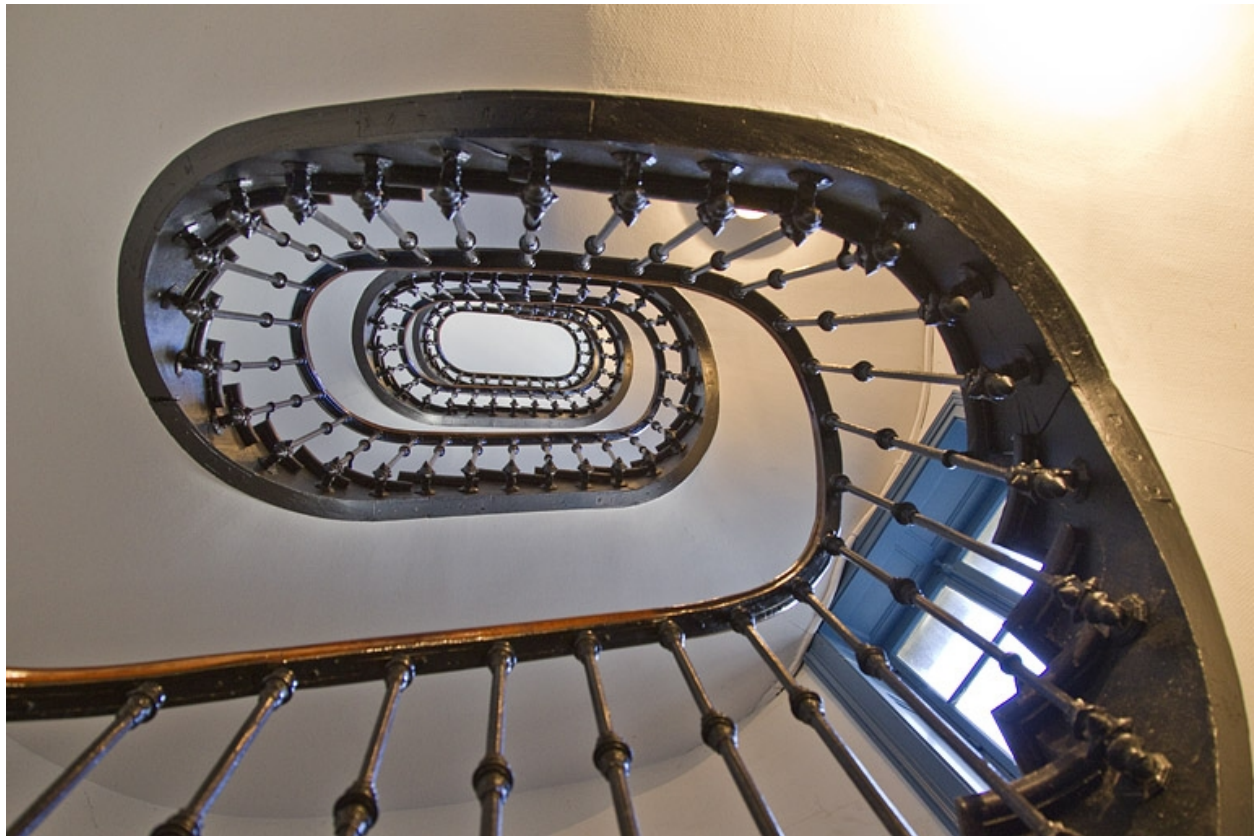
Intérieur : vue d'ensemble de l'escalier principal depuis le bas.  
Phot. Yves Sancey  
IVR43\_20122500555NUC2A

Intérieur : vue d'ensemble de l'escalier principal depuis le bas.

Matériau(x) du gros-oeuvre, mise en oeuvre et revêtement : calcaire, moellon, enduit  
Matériau(x) de couverture : tuile mécanique, ardoise  
Étage(s) ou vaisseau(x) : sous-sol, 4 étages carrés  
Élévations extérieures : élévation à travées  
Escaliers : escalier dans-oeuvre : escalier tournant à retours avec jour, escalier en charpente

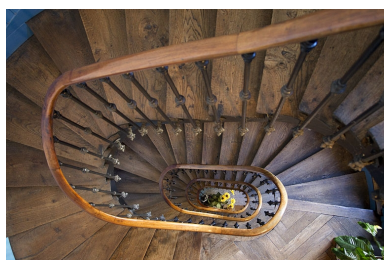
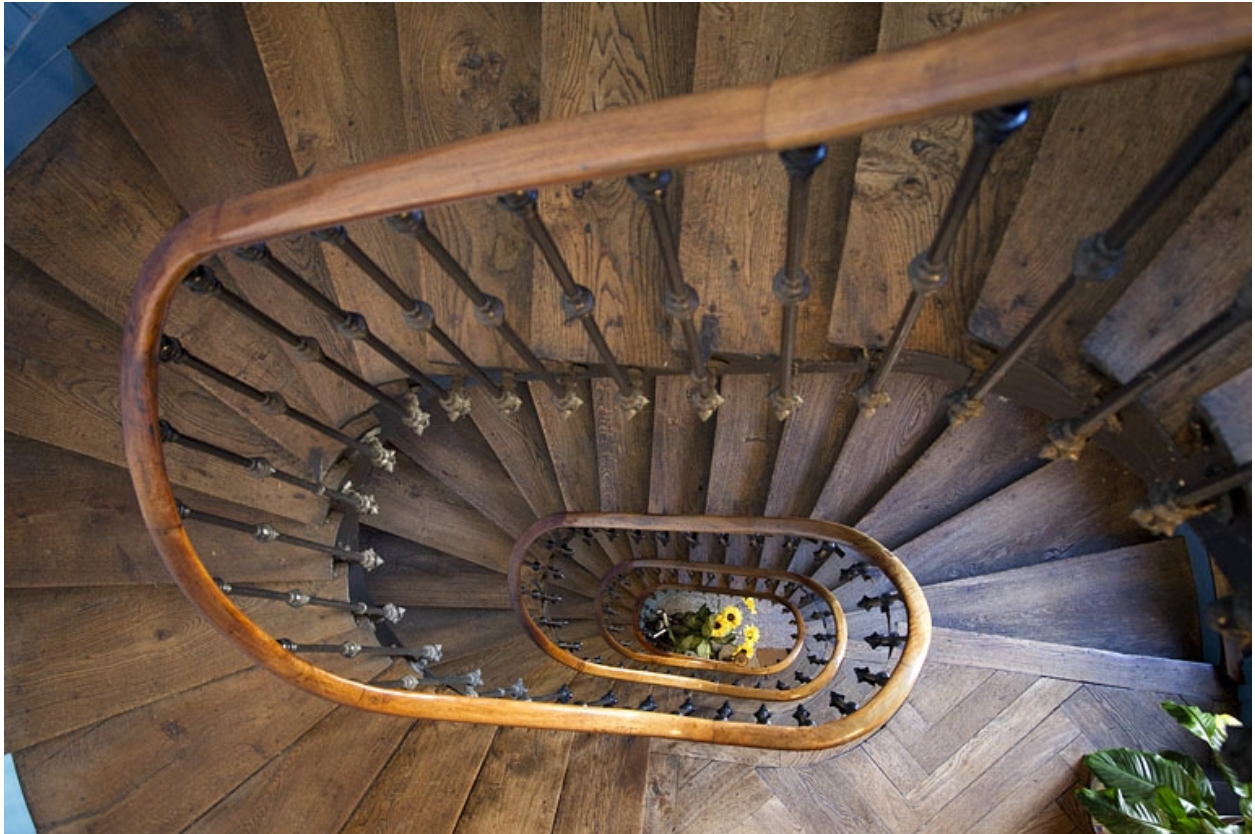
Intérieur : vue d'ensemble de  
l'escalier principal depuis le haut.

Intérieur : vue d'ensemble de l'escalier principal depuis le haut.

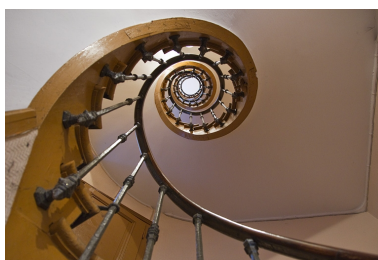
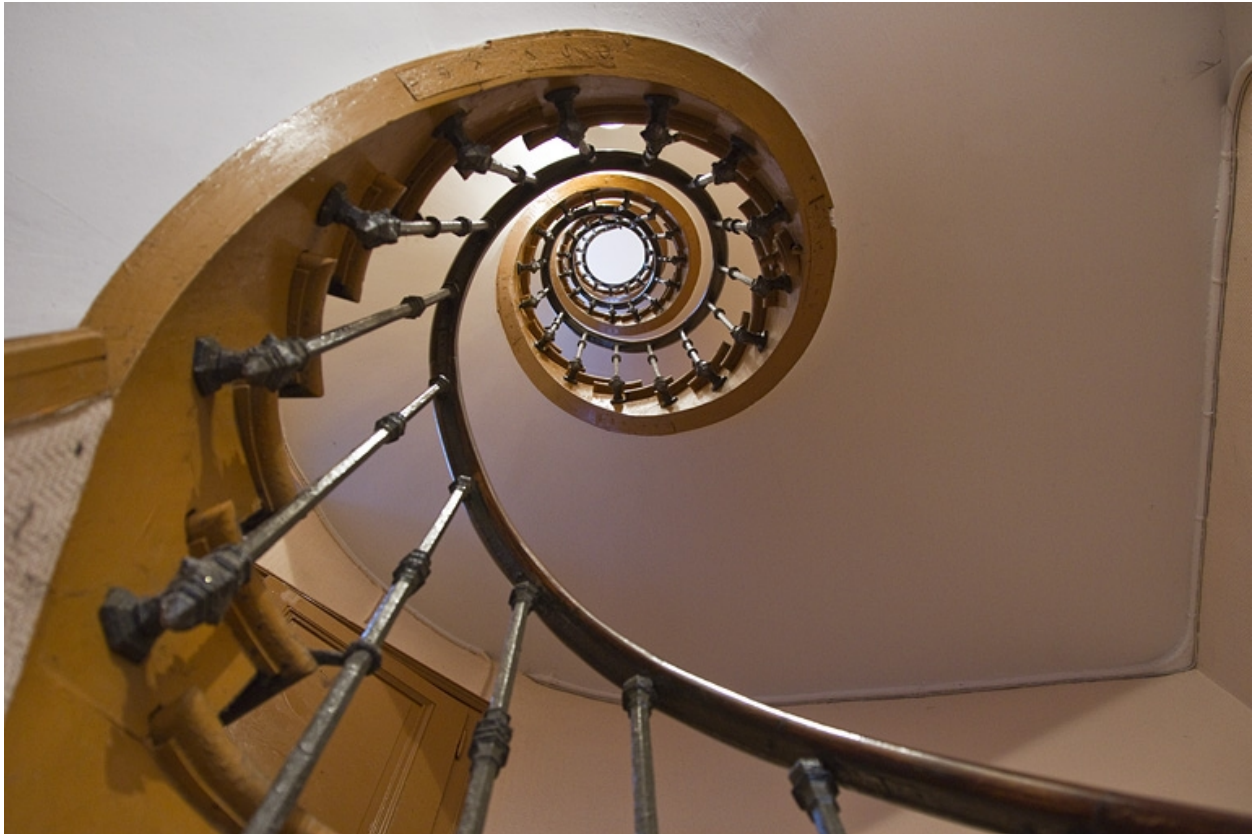
Intérieur : vue d'ensemble de  
l'escalier secondaire depuis le bas.

Intérieur : vue d'ensemble de l'escalier secondaire depuis le bas.
