Bourgogne-Franche-Comté, Doubs  
Besançon  
îlot Bouteiller  
41 Grande Rue

## maison

Numéro de dossier : IA25000551  
Date de l'enquête initiale : 1996  
Date(s) de rédaction : 2009  
Cadre de l'étude : enquête thématique régionale demeures bisontines  
Degré d'étude : étudié

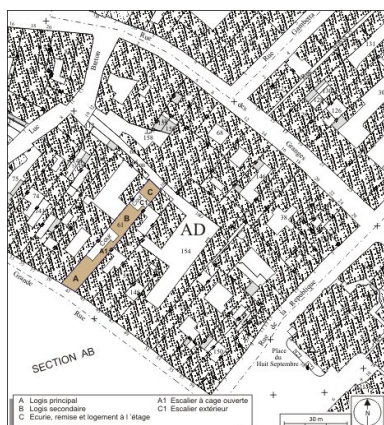
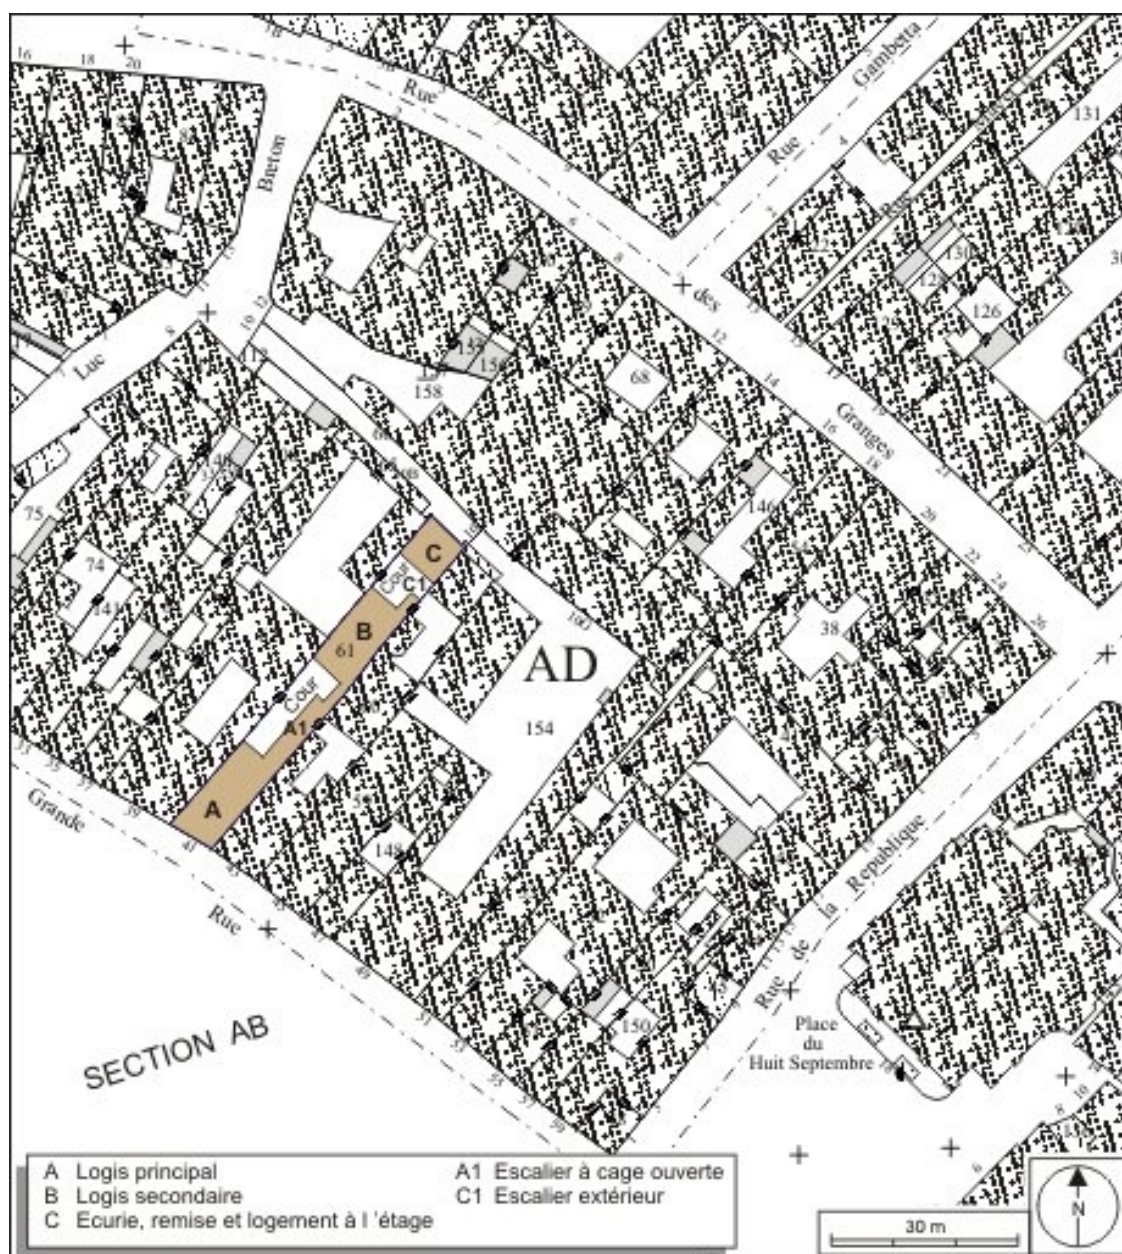
Plan masse et de situation. Extrait du plan cadastral, 1974, section AD.

Technique de relevé : reprise de fond ; Échelle : 1/1000

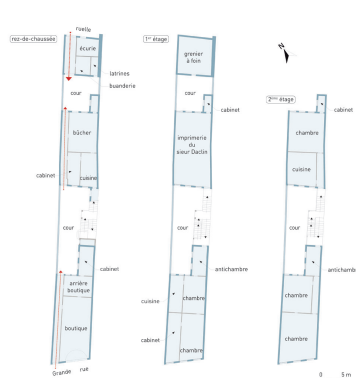
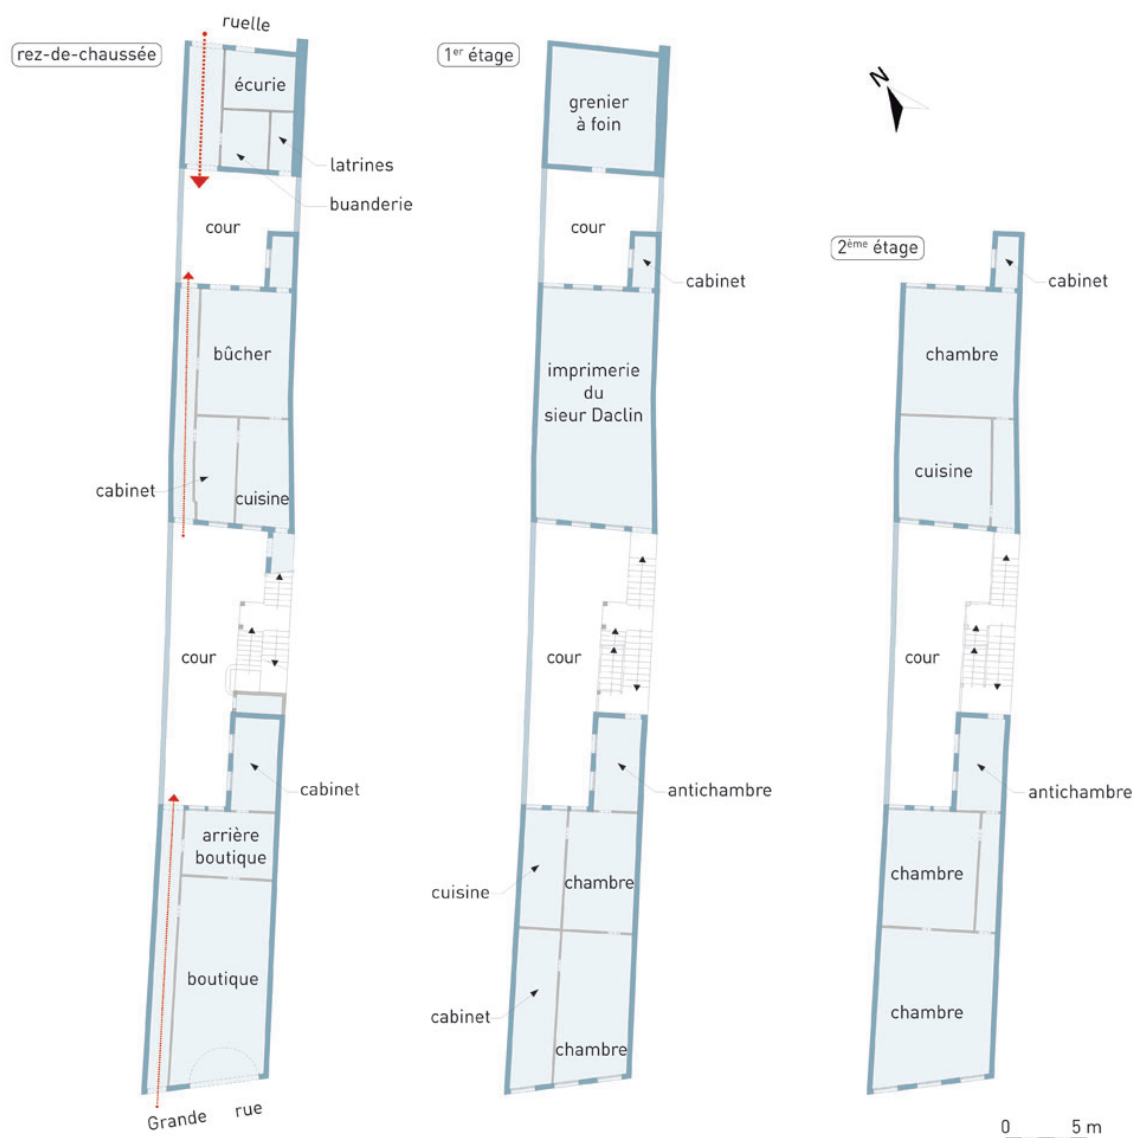
Restitution de la distribution intérieure du rez-de-chaussée et des étages des deux logis.

L'édifice, situé sur une parcelle traversante entre la Grande Rue et une impasse donnant rue Luc Breton, est constitué de deux logis parallèles distribués par un escalier à cage ouverte en maçonnerie avec rampe en ferronnerie jusqu'au premier étage puis, pour le reste, en charpente avec rampe à balustres de bois tourné. Le logis principal, de plan en L, construit sur un sous-sol voûté d'arêtes avec une rangée de colonnes centrales à chapiteaux octogonaux, comprend une boutique sur rue, à gauche de laquelle se trouve le couloir d'entrée. Le logis secondaire, situé entre deux cours, est à deux étages carrés. Au fond de la deuxième cour se trouve le bâtiment des remise et écurie avec logement à l'étage, distribué par un escalier extérieur. Au rez-de-chaussée une grande porte cochère permet de sortir dans l'impasse.

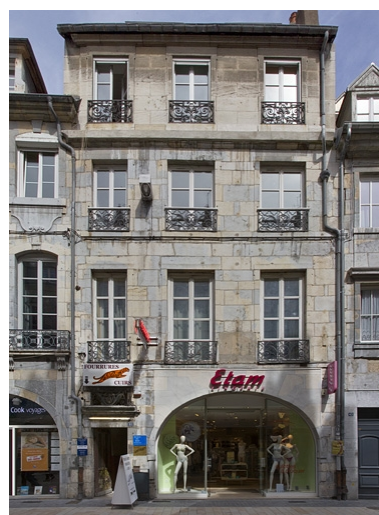
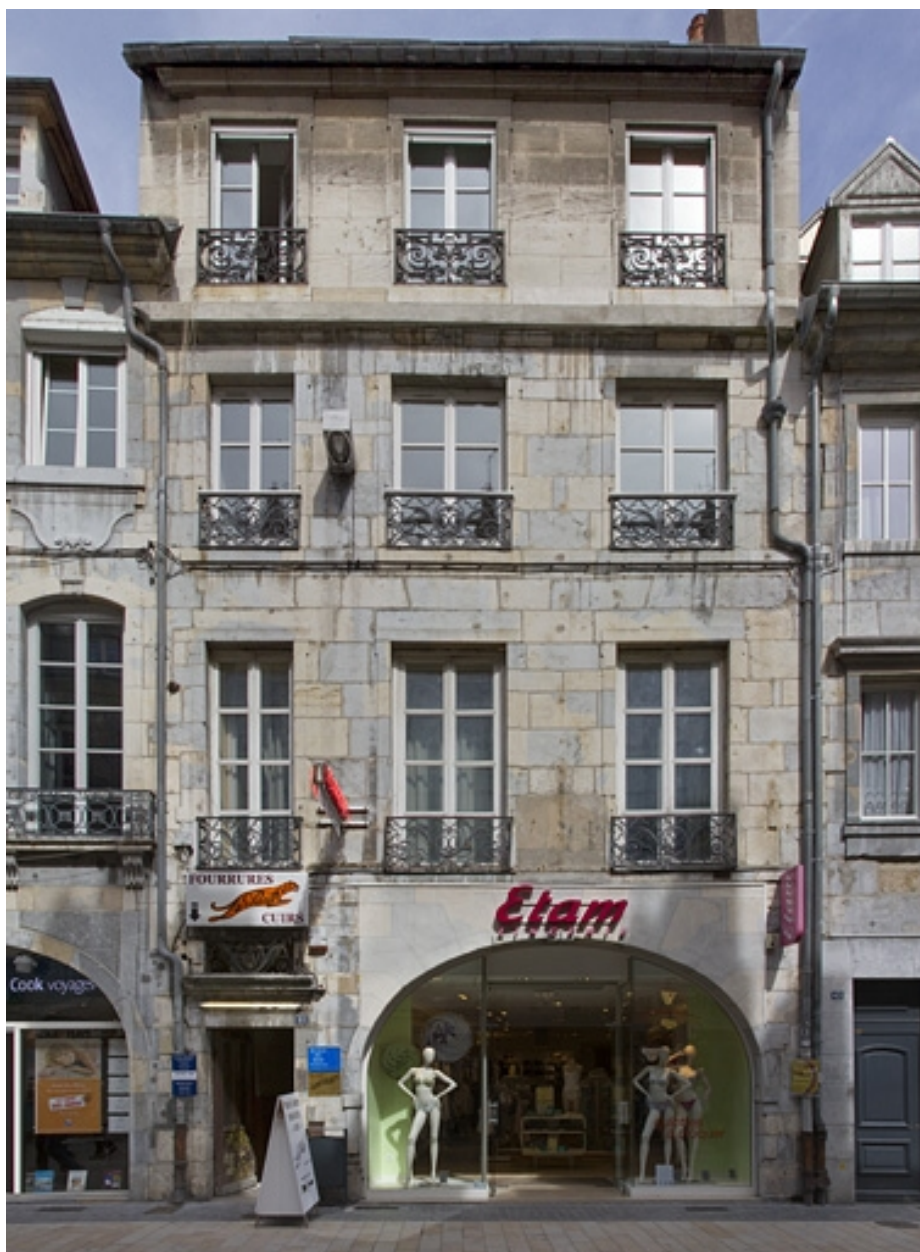
Logis principal : vue d'ensemble de la façade antérieure, de face.

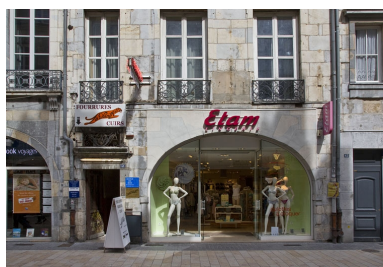
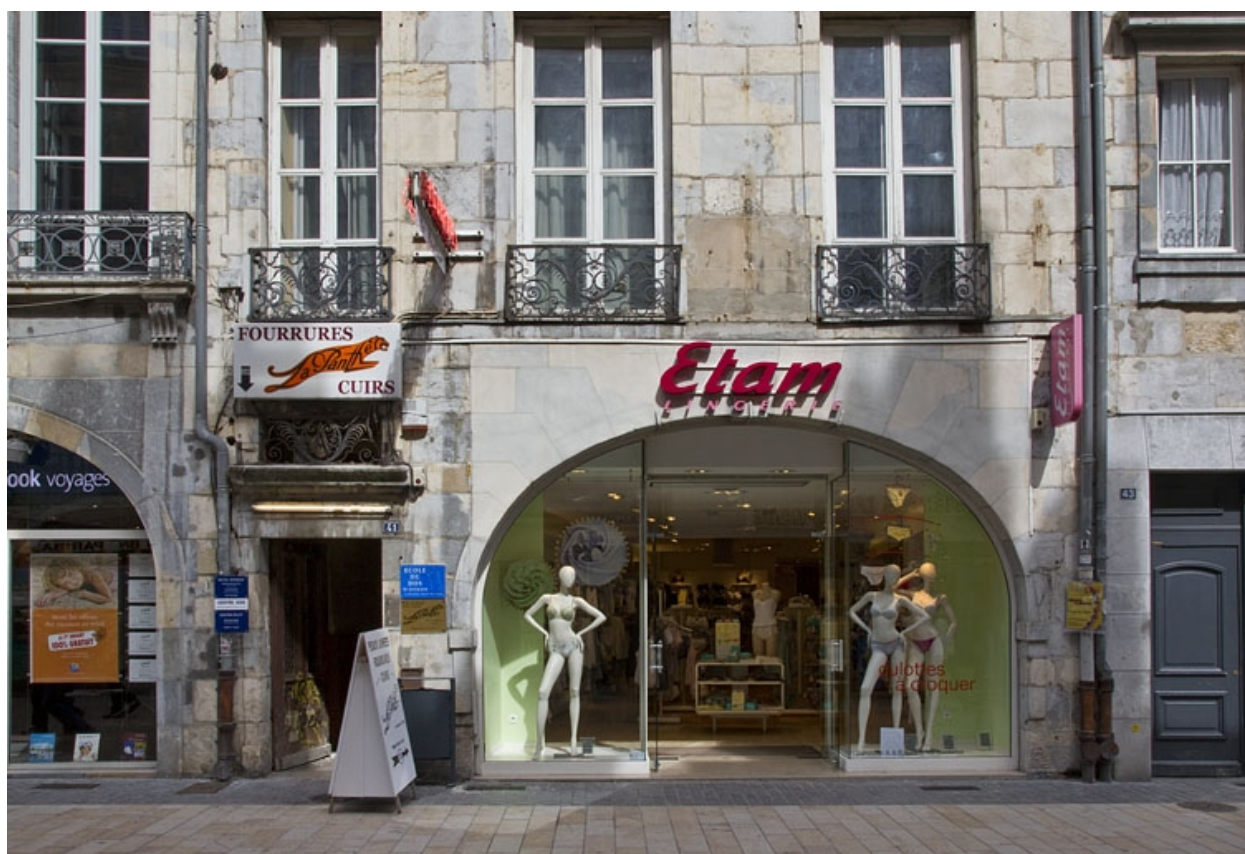
Logis principal, façade antérieure :  
détail du rez-de-chaussée, de face.

Logis principal, façade antérieure : détail du rez-de-chaussée, de face.

Le dessus de porte du couloir d'entrée est décoré d'un cercle avec un monogramme illisible à l'intérieur, encadré de deux palmes ; les garde-corps des fenêtres sont décorés du même motif, le monogramme étant remplacé par des sortes d'entrelacs.

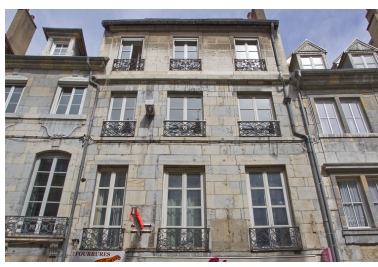
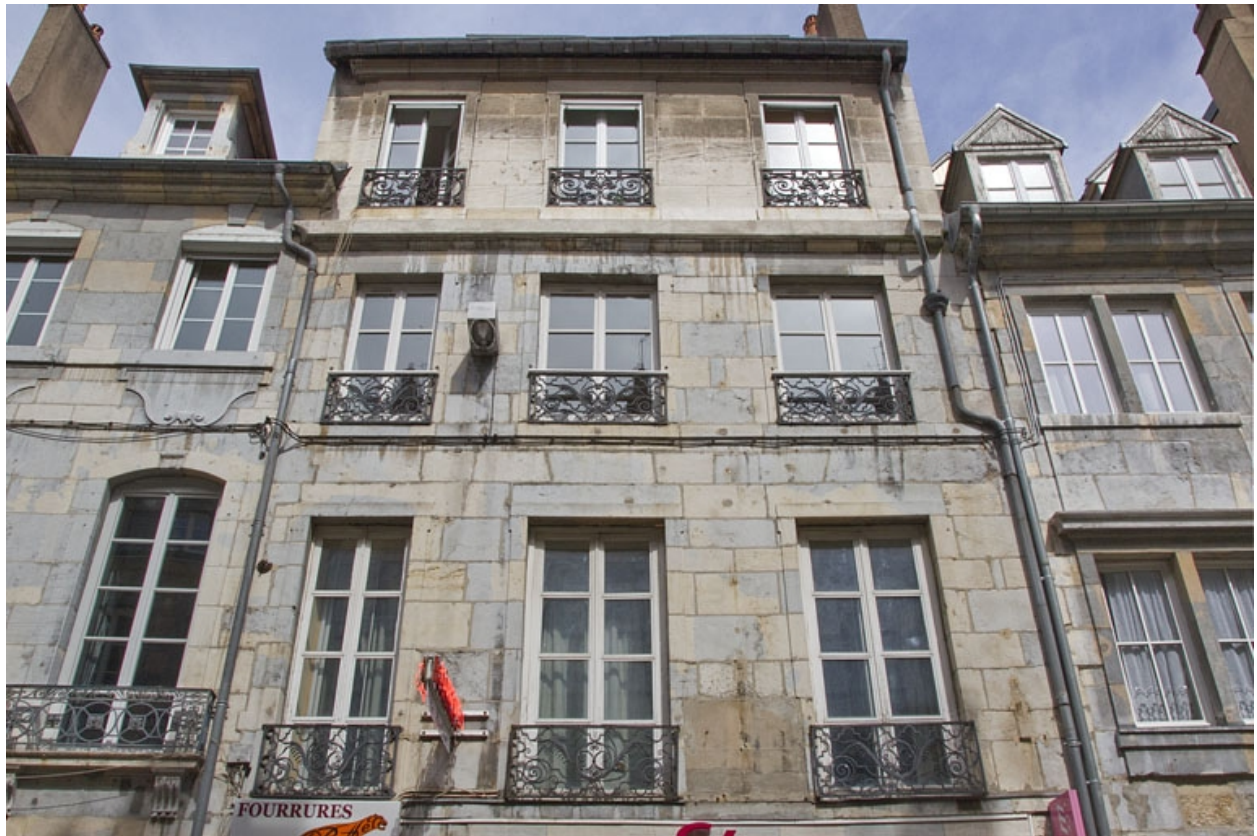
Logis principal, façade antérieure :  
détail des étages, de face.

Logis principal, façade antérieure : détail des étages, de face.

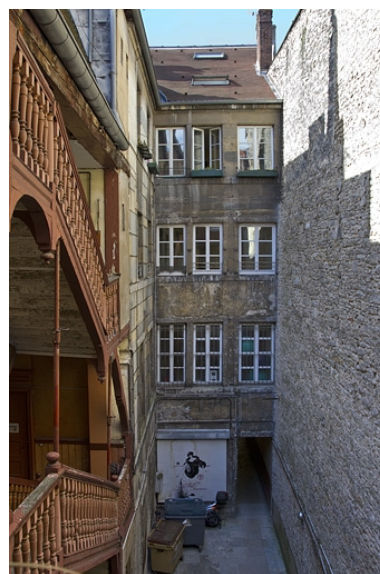
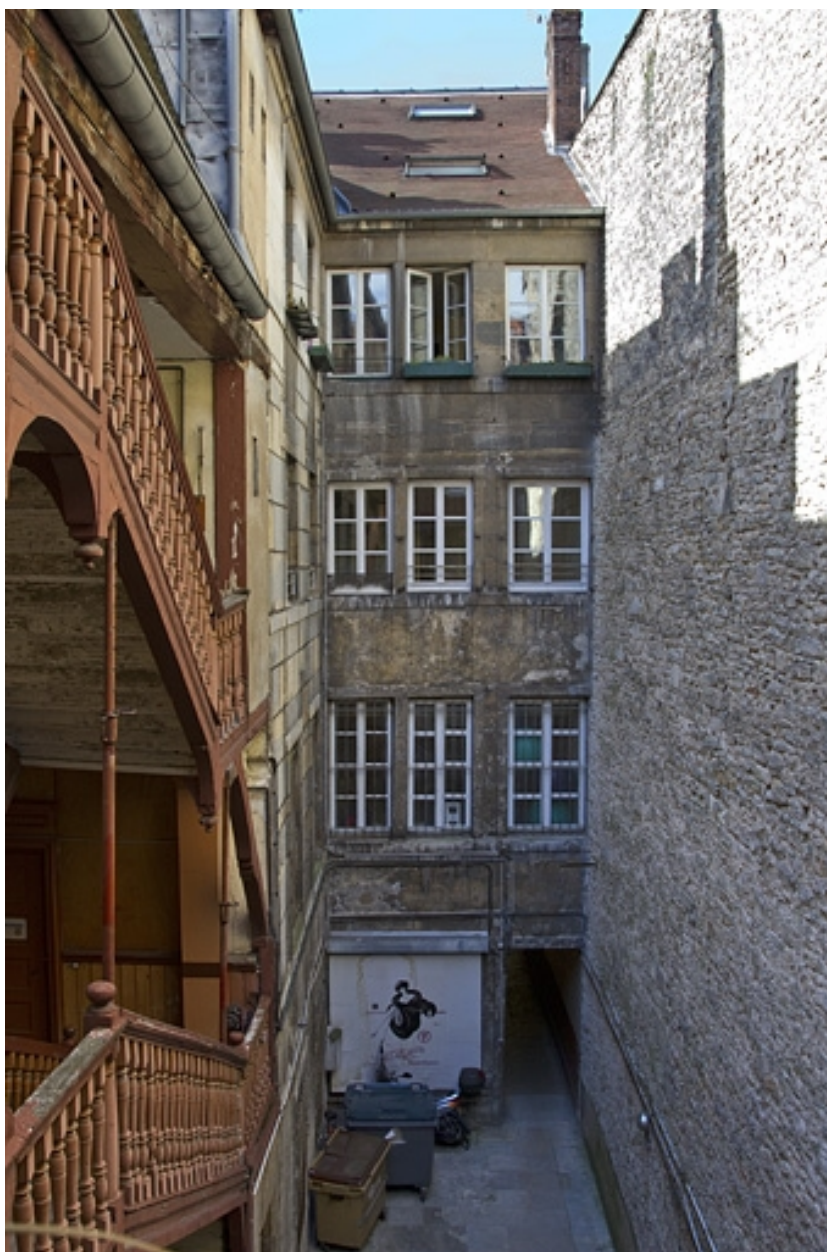
Logis principal : vue d'ensemble  
de la façade postérieure depuis  
l'escalier à cage ouverte.

Logis principal : vue d'ensemble de la façade postérieure depuis l'escalier à cage ouverte.

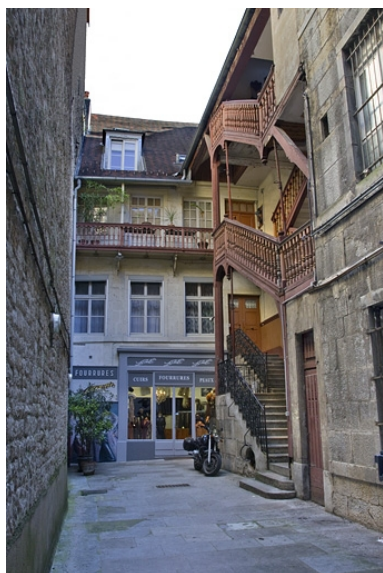
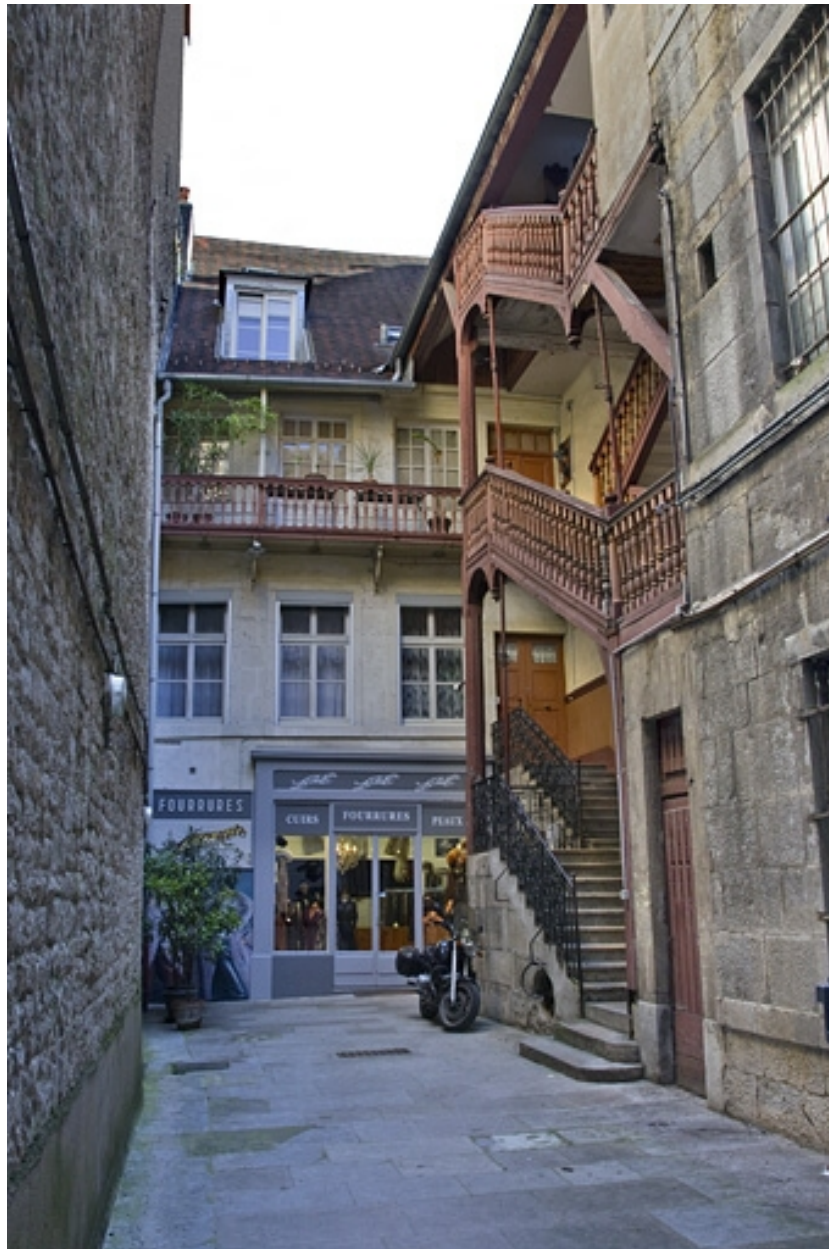
Logis secondaire : vue d'ensemble  
depuis l'entrée de la cour.

Logis secondaire : vue d'ensemble depuis l'entrée de la cour.

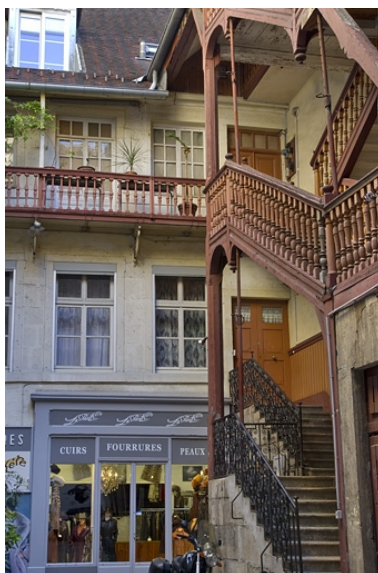
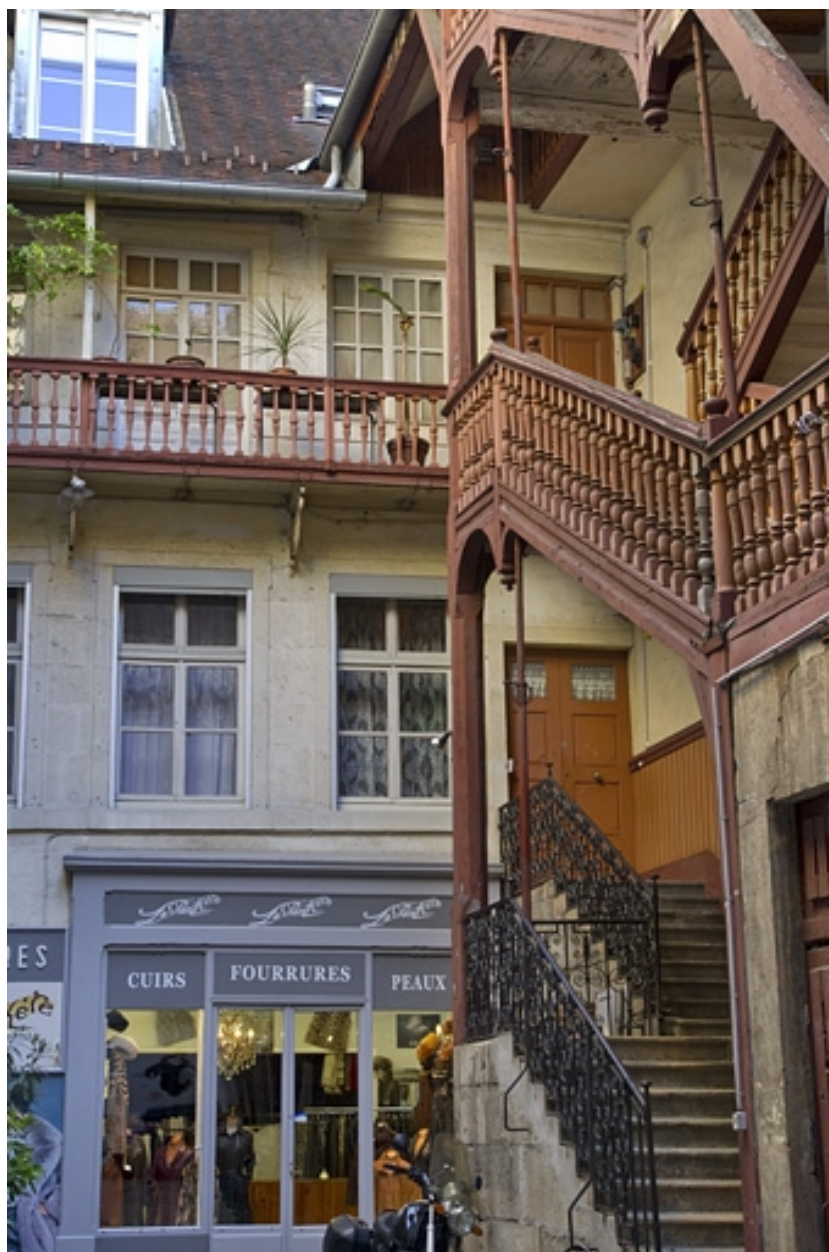
Logis secondaire : détail de  
la façade antérieure avec  
l'escalier à cage ouverte.

Logis secondaire : détail de la façade antérieure avec l'escalier à cage ouverte.

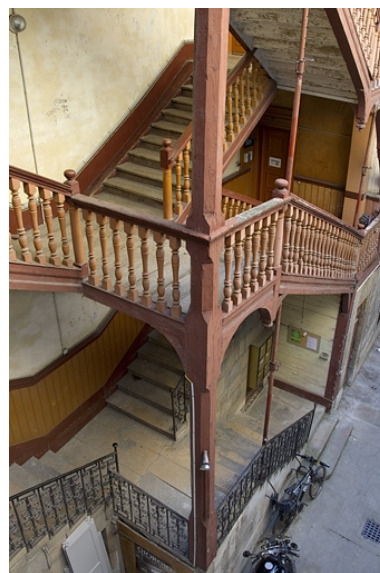
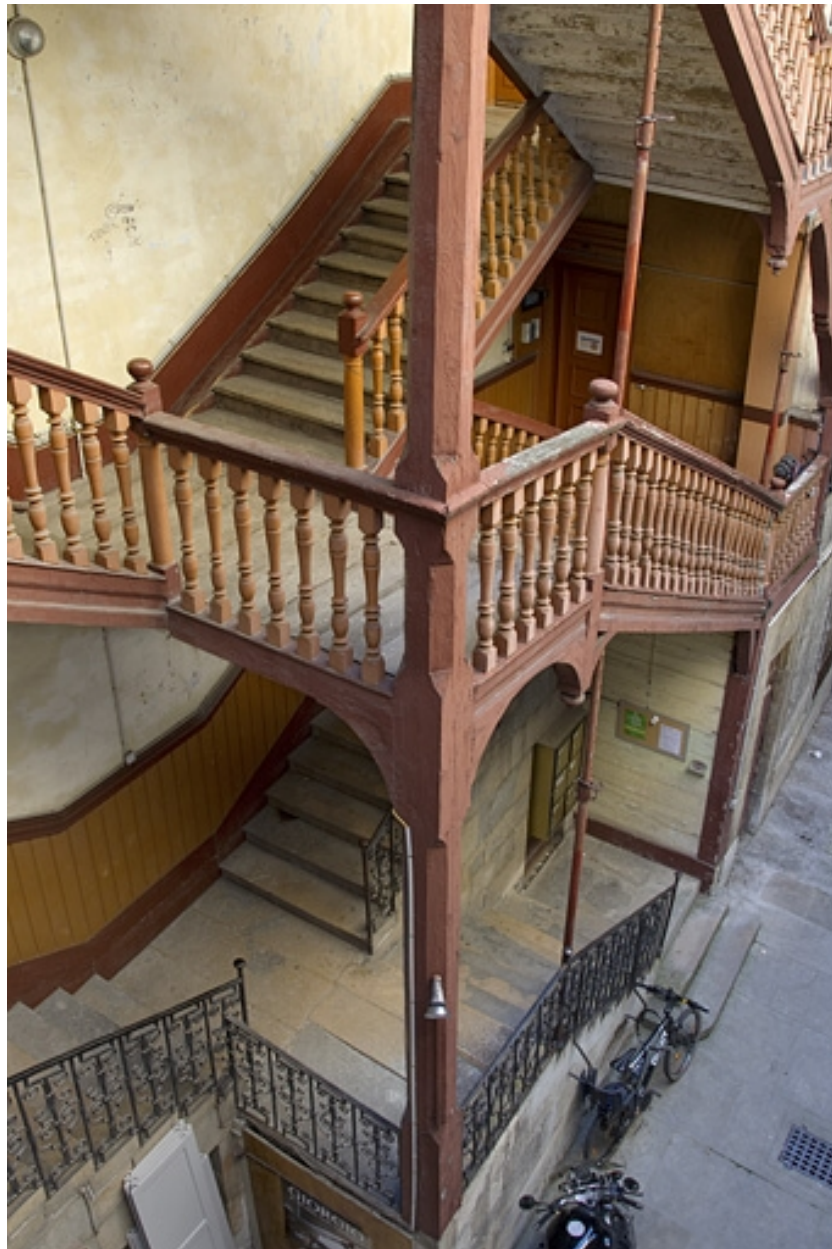
Vue d'ensemble de l'escalier  
à cage ouverte, en plongée.

Vue d'ensemble de l'escalier à cage ouverte, en plongée.

Escaliers : escalier de distribution extérieur : escalier de type complexe, cage ouverte, escalier en maçonnerie, escalier en charpente

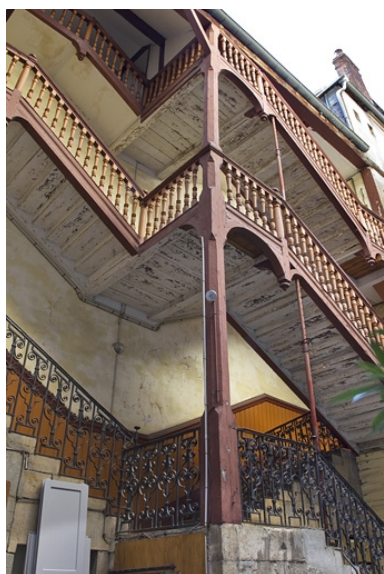
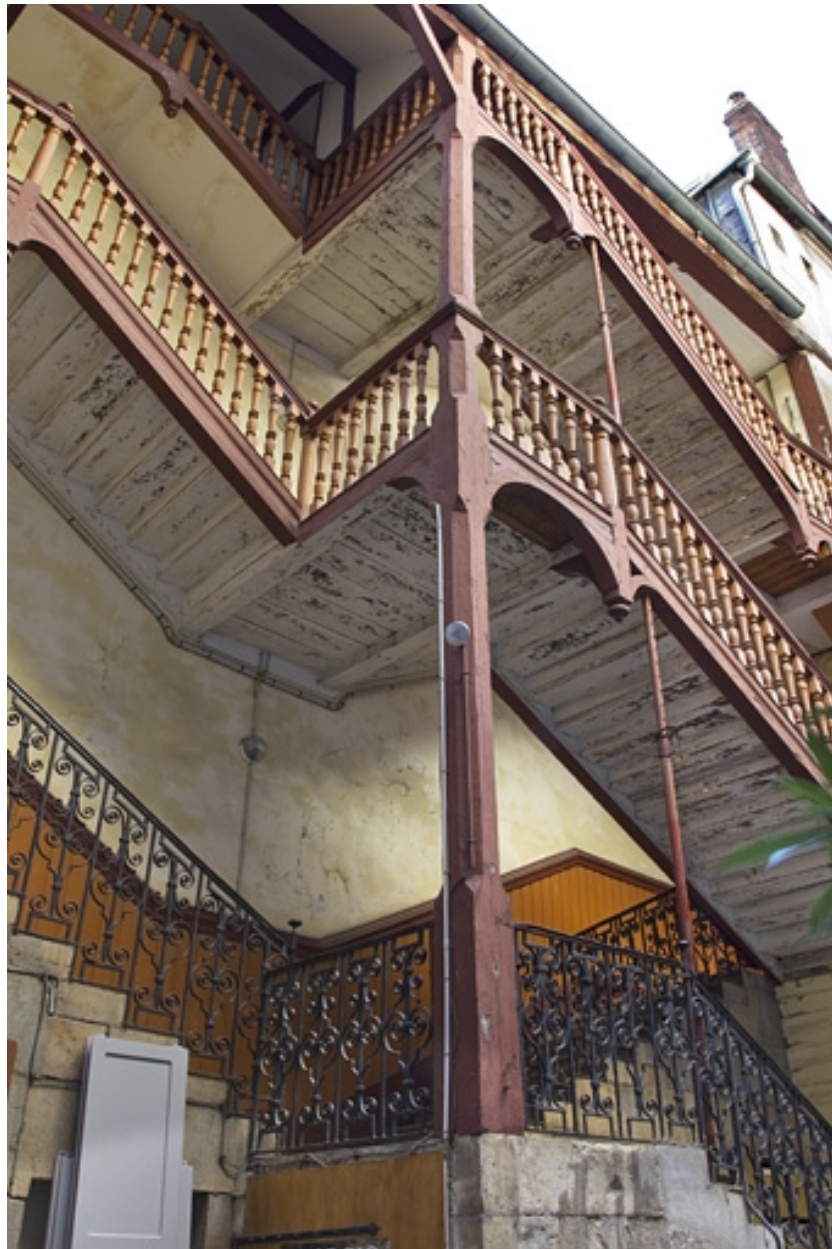
Vue d'ensemble de l'escalier à cage ouverte, de trois quarts gauche.

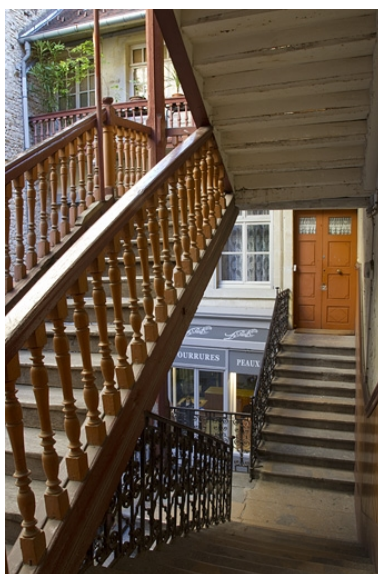
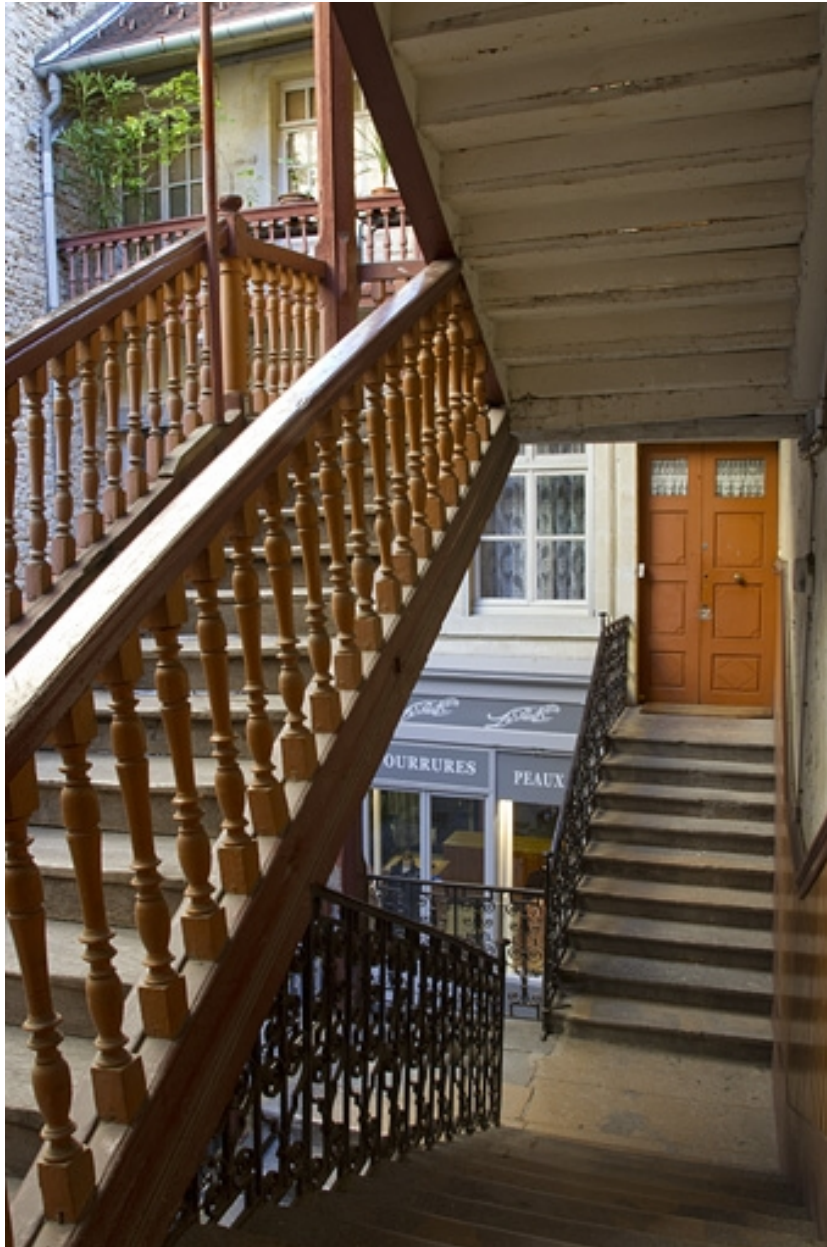
Escalier à cage ouverte : vue des volées depuis l'intérieur.

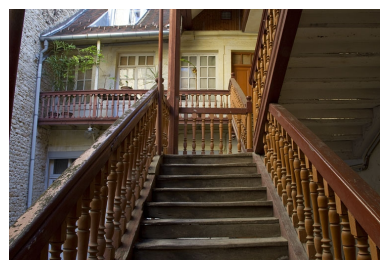
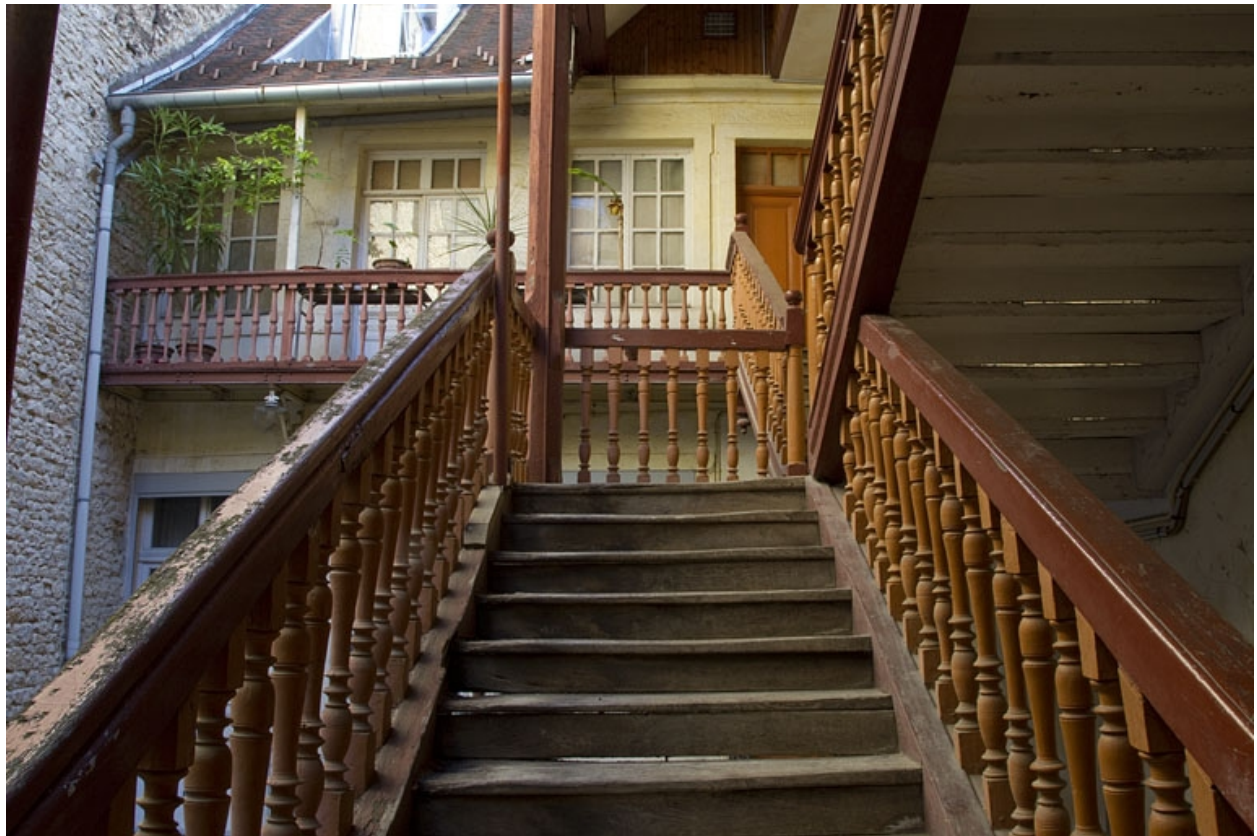
Vue d'ensemble du balcon de l'étage du logis secondaire et de l'intérieur de l'escalier à cage ouverte.

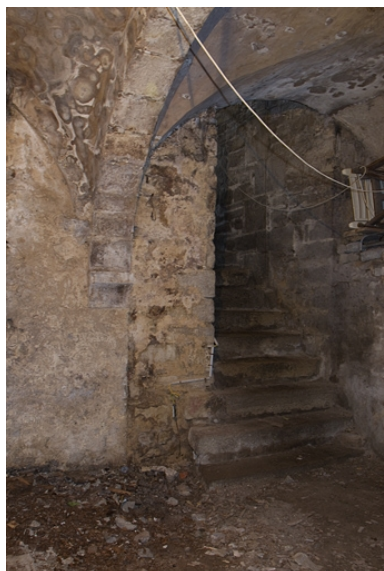
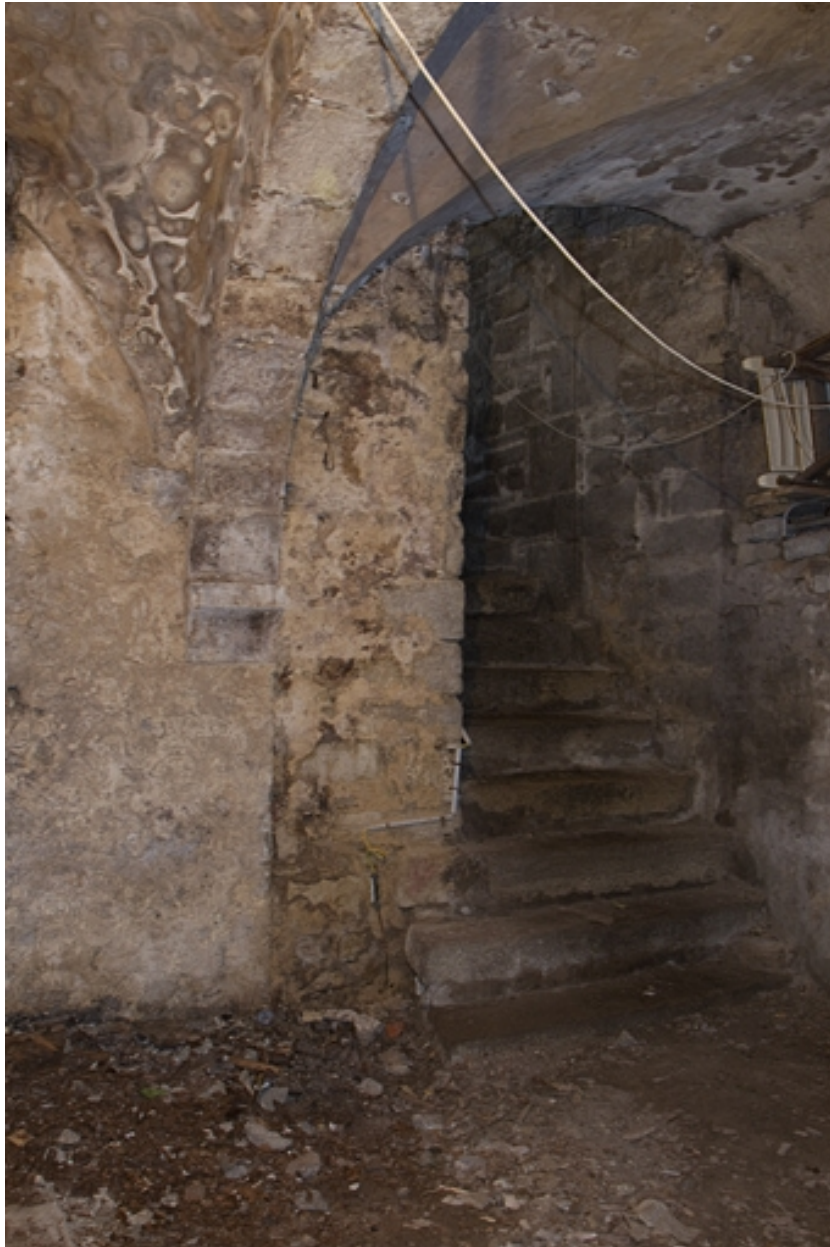
Logis principal : détail de l'escalier de la cave.

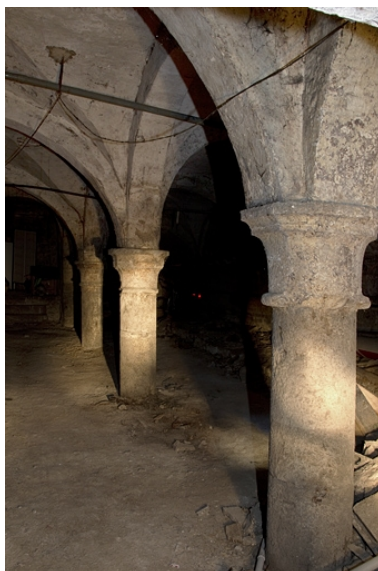
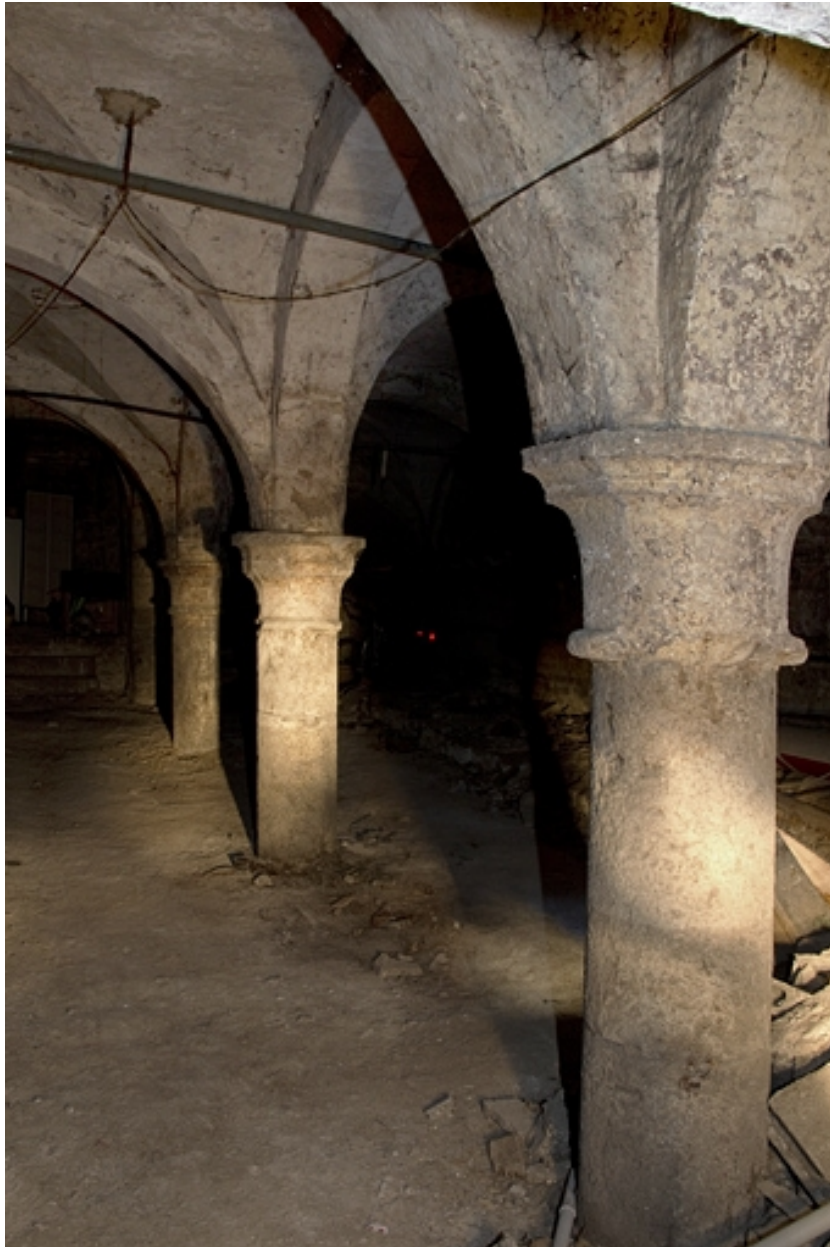
Logis principal : détail d'une rangée de colonnes de la cave.

La maison possède une cave probablement du 14<sup>e</sup> siècle sous le logis principal avec une rangée de colonnes reposant sur des chapiteaux octogonaux. Elle aurait servi du Moyen Age au début du 17<sup>e</sup> siècle de cuverie pour l'archevêché. Vers 1730, la façade sur rue du logis principal conservait encore les armoiries de Ferdinand de Rye, archevêque de Besançon entre 1586 et 1636. Reconstitué dans la 1<sup>ère</sup> moitié du 18<sup>e</sup> siècle, l'édifice appartenait toujours à l'archevêché durant le Siècle des lumières. Le premier étage du logis secondaire, constitué d'une vaste pièce, servait de local d'imprimerie aux 18<sup>e</sup> et 19<sup>e</sup> siècles. L'imprimeur Jean-François Daclin y travaillait dans le dernier tiers du 18<sup>e</sup> siècle, remplacé par sa veuve à partir de 1803, à laquelle ont succédé les Sainte-Agathe à partir de 1833, puis l'imprimerie Dodivers en 1847. Le logis sur rue a été surélevé d'un étage probablement au 19<sup>e</sup> siècle.

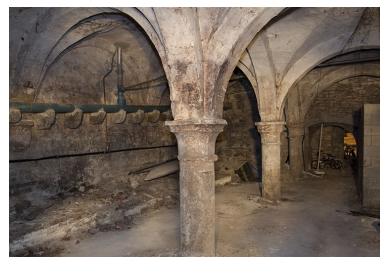
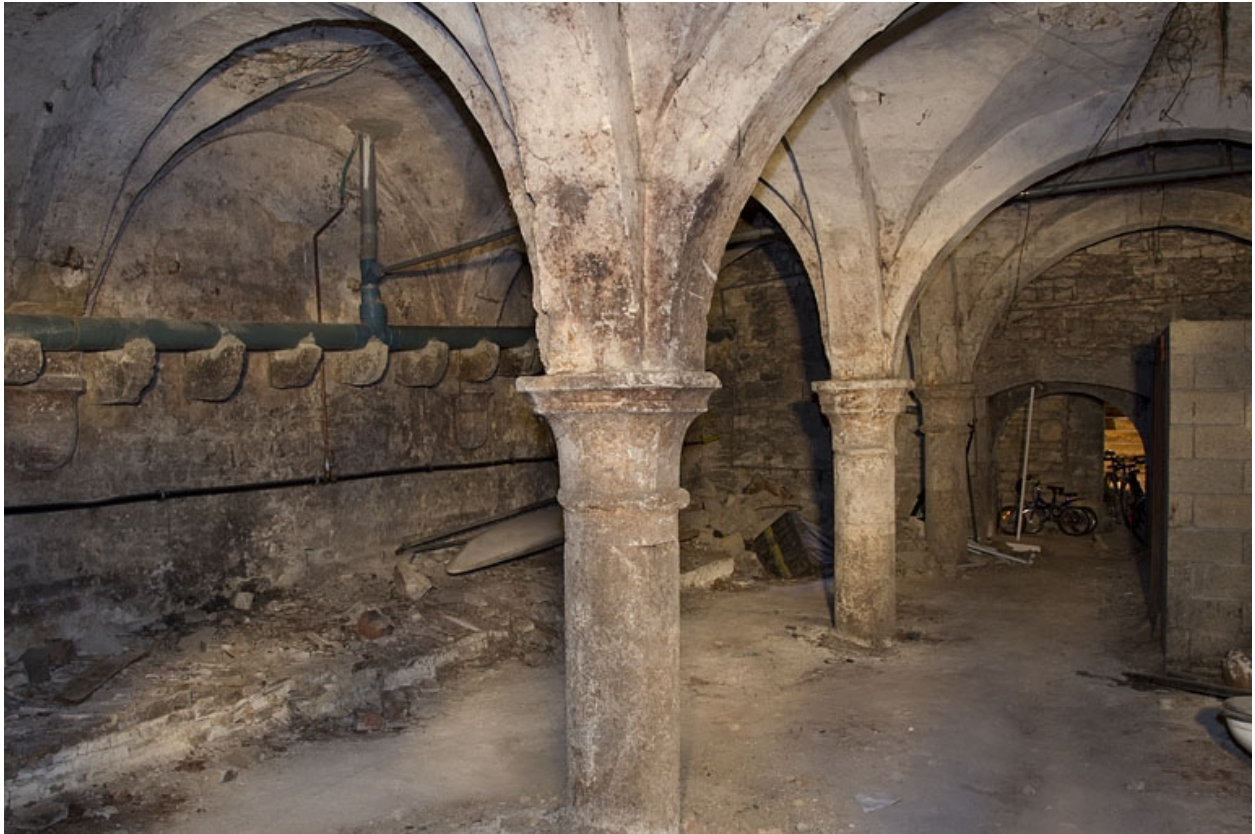
Logis principal : vue d'ensemble d'une partie de la cave, depuis le fond.

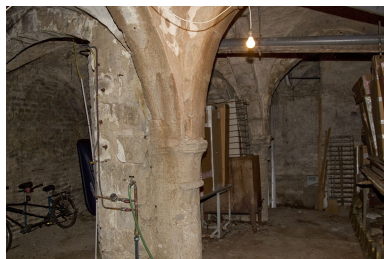
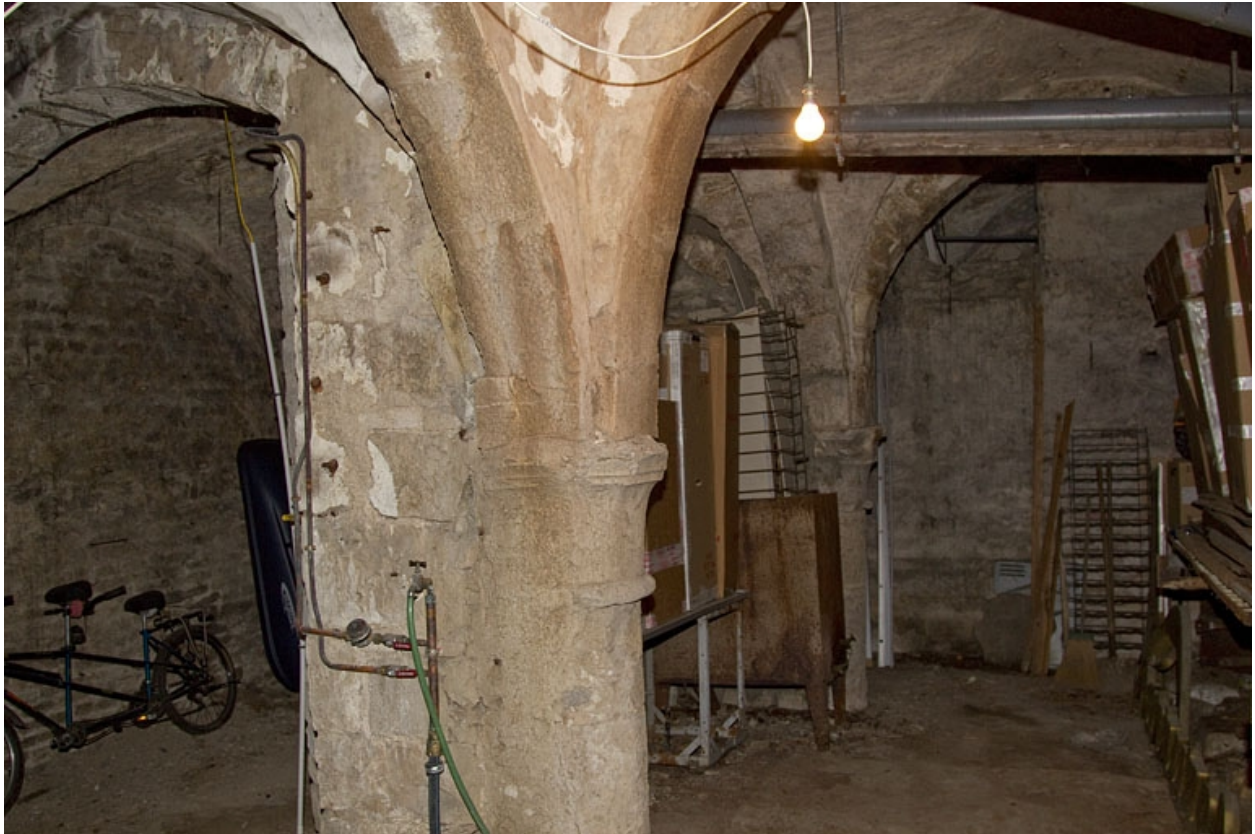
Logis principal : vue d'ensemble  
d'une partie de la cave.

Logis principal : vue d'ensemble d'une partie de la cave.

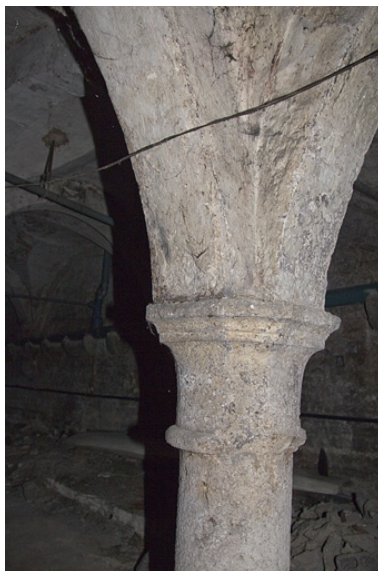
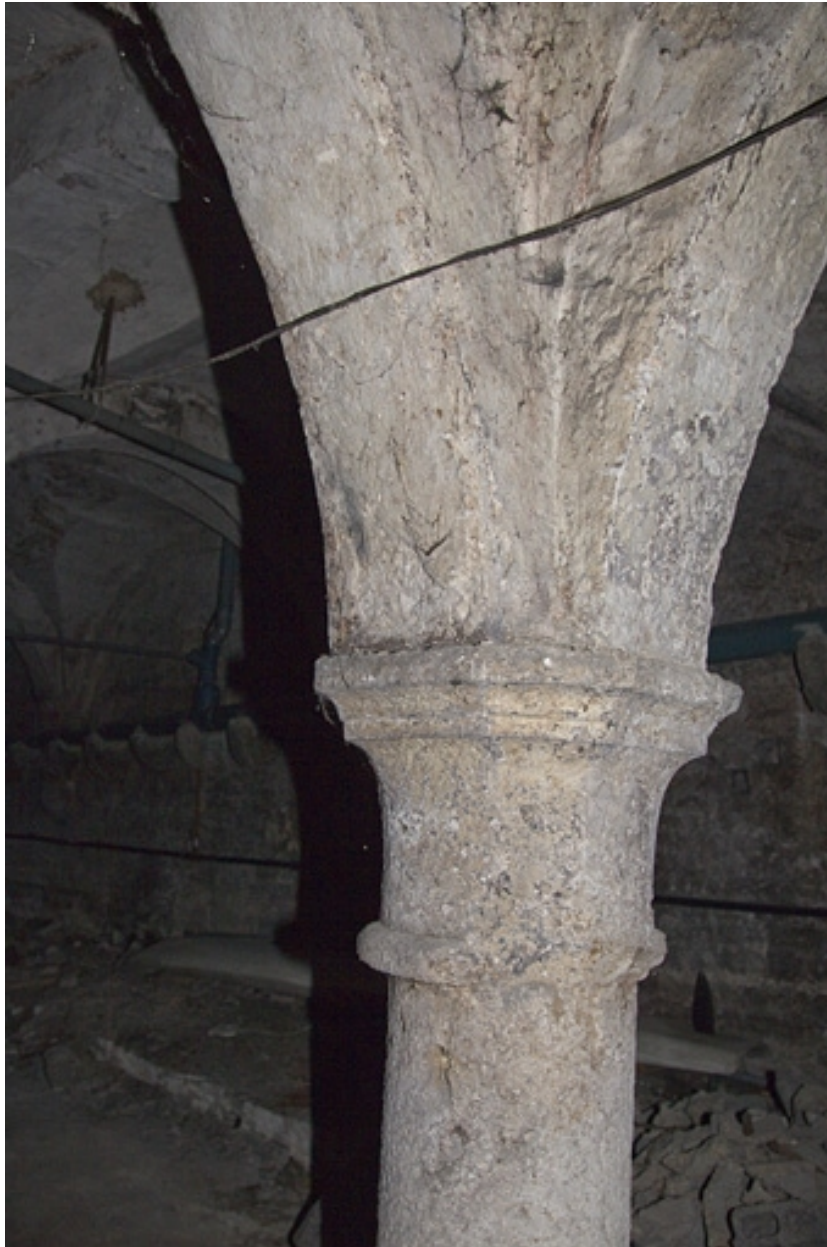
Logis principal : détail du  
chapiteau d'une colonne soutenant  
les voûtes de la cave.

Logis principal : détail du chapiteau d'une colonne soutenant les voûtes de de la cave.
