Bourgogne-Franche-Comté, Doubs  
Besançon  
îlot Bouteiller  
41 Grande Rue

## maison

Numéro de dossier : IA25000551  
Date de l'enquête initiale : 1996  
Date(s) de rédaction : 2009  
Cadre de l'étude : enquête thématique régionale demeures bisontines  
Degré d'étude : étudié

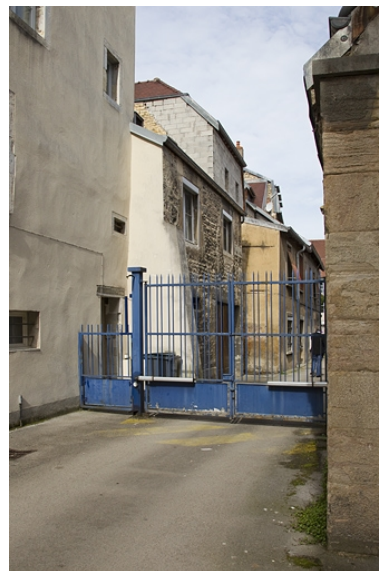
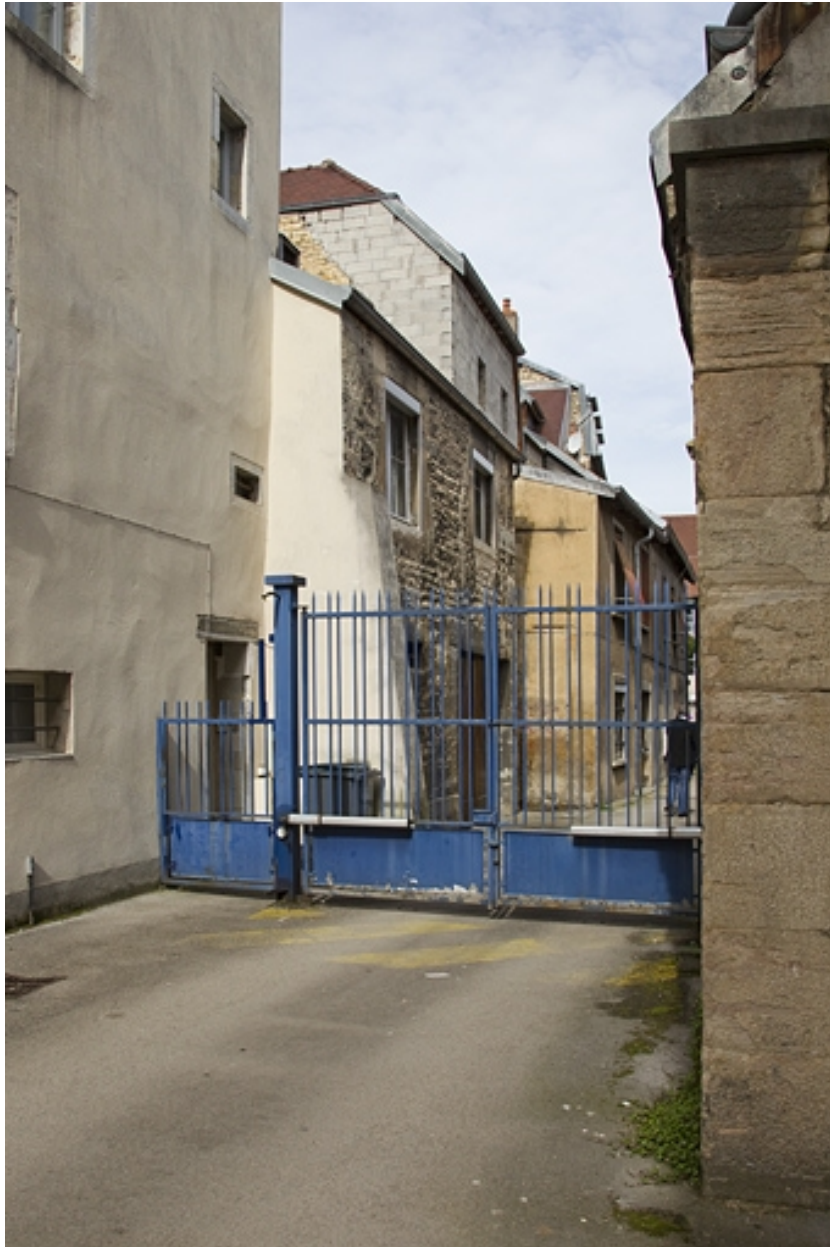
Logis principal, façade postérieure  
du bâtiment des remise et  
écurie, de trois quarts gauche.

Logis principal, façade postérieure du bâtiment des remise et écurie, de trois quarts gauche.
