Franche-Comté, Haute-Saône  
Jussey  
2 à 6 rue du 8 Mai 1945

## **scierie et menuiserie de la Compagnie Générale de Scierie et Menuiserie**

Numéro de dossier : IA70000305

Dénomination : scierie, usine de menuiserie

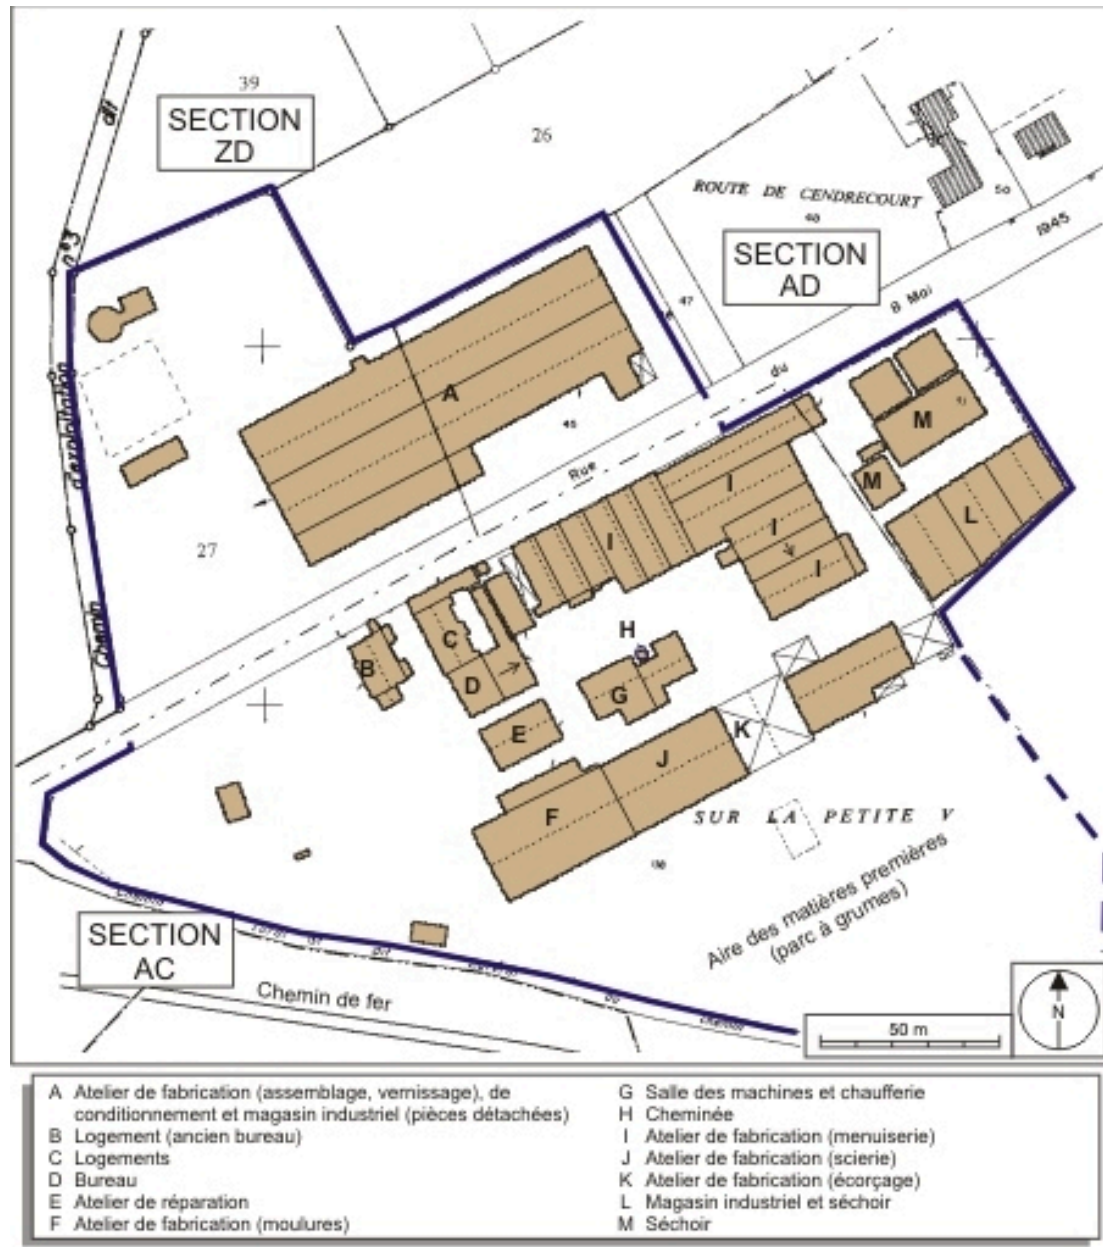
Plan-masse et de situation. Assemblages d'extraits de plans cadastraux numérisés, sections AC, AD, ZD, le tout réduit à 1:1700. Source : Direction générale des Finances Publiques - Cadastre ; mise à jour : 2008.

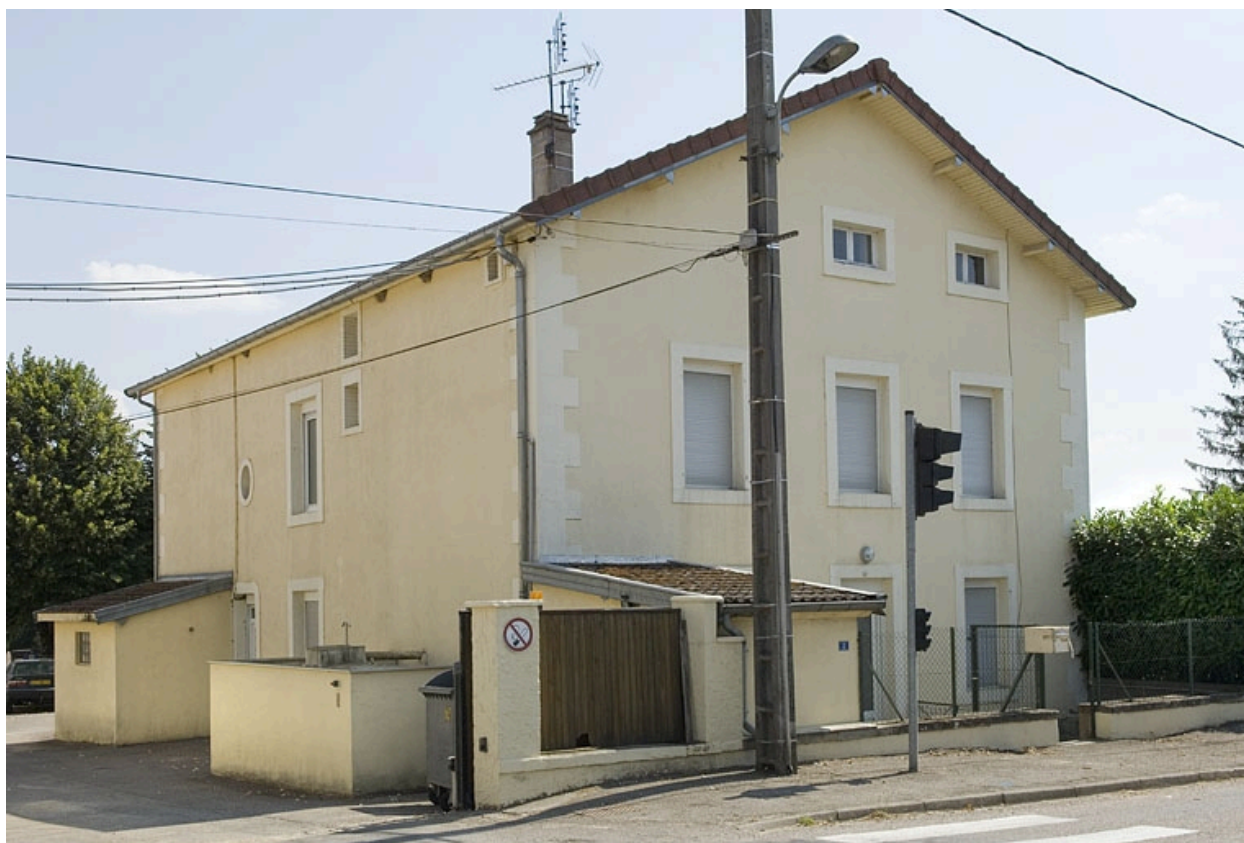
Logement (ancien bureau).

Le logement principal (ancien bureau) est construit en moellon de grès enduit, à un étage carré, couvert d'un toit à longs pans en tuile mécanique. L'atelier de fabrication (moulures) possède une ossature en pan de fer hourdé de brique. L'atelier de débitage des grumes est pourvu d'une charpente en bois. L'atelier de menuiserie (découpe) est construit en parpaing de béton enduit, couvert d'une charpente métallique, de toits à longs pans et de travées de sheds. Tous les ateliers sont construits en rez-de-chaussée et sont couverts de toits à longs pans, avec ciment amiante pour la plupart d'entre eux. Les

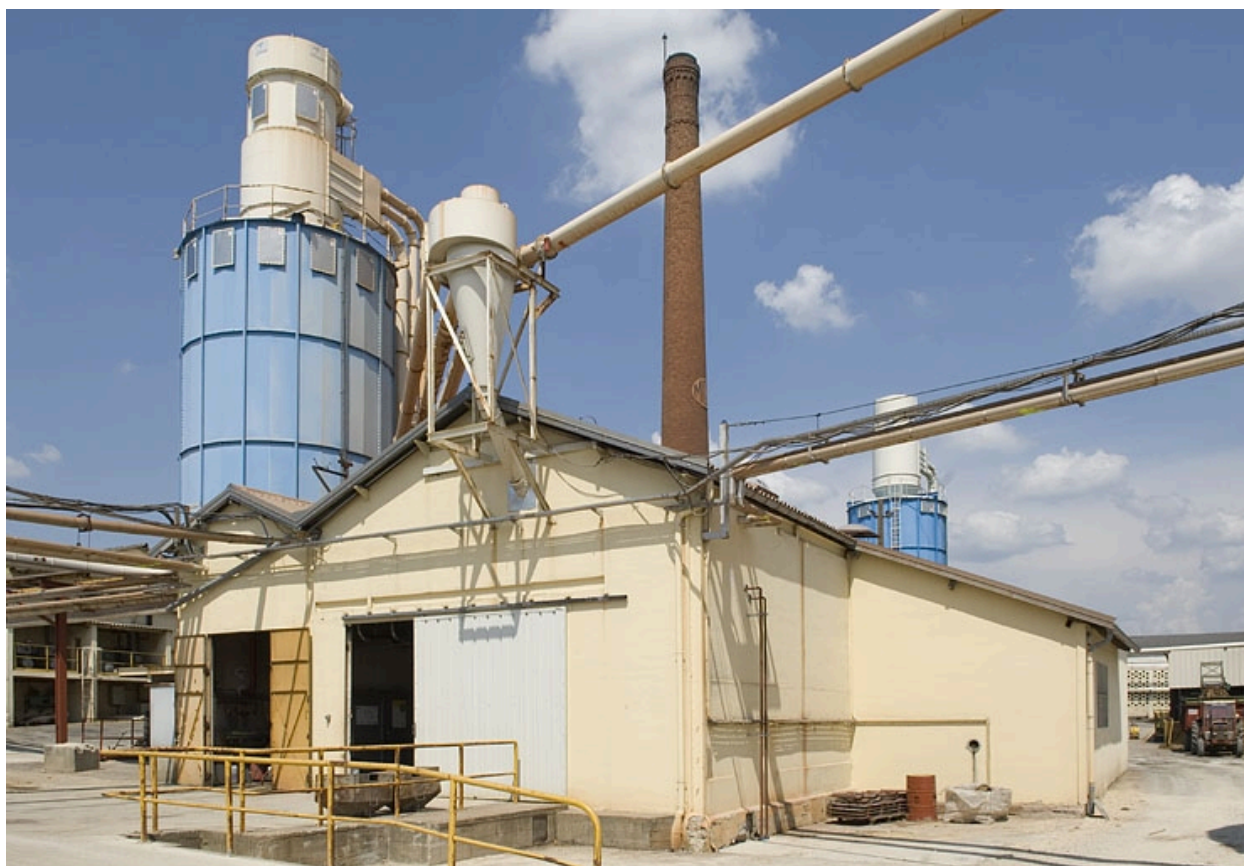
Salle des machines et chaufferie.

Diverses chaudières sont mentionnées : chaudière tubulaire Weyher et Richemond (Pantin, 93) en 1921, chaudière multi-tubulaire Roser (Saint-Denis) en 1929, épurateur de vapeur Ulrici (Paris) pour machine à vapeur Roser en 1932. La machine à vapeur est supprimée vers 1970. La cheminée a été construite par la société Rietsch, de Belfort (90).

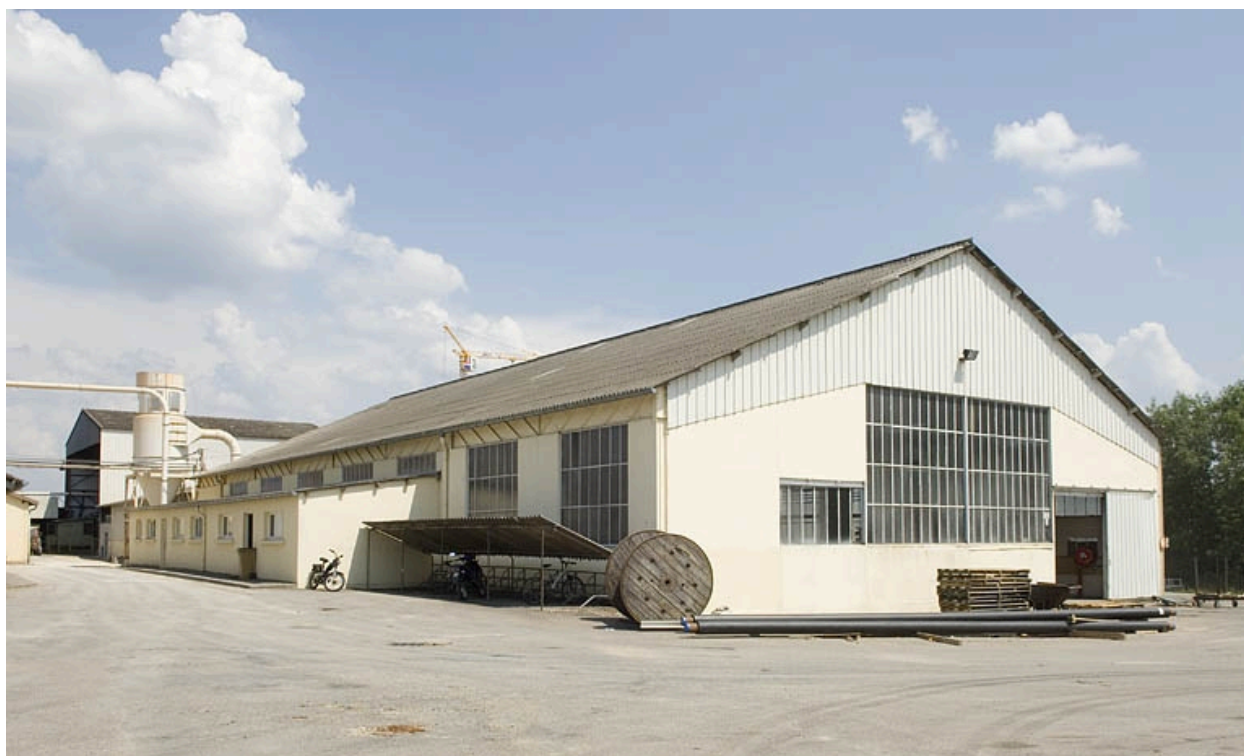
Atelier de fabrication (moulures).

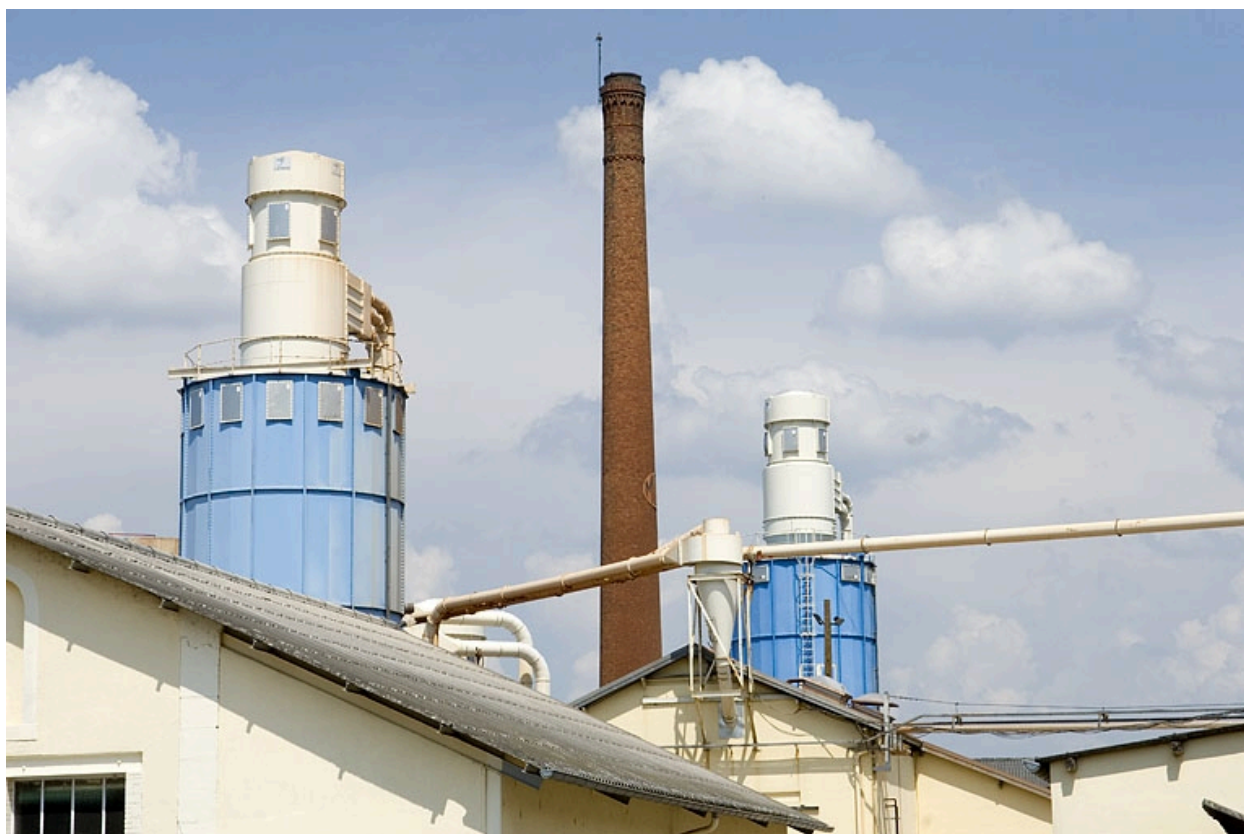
Silos et cheminée depuis le sud-ouest.

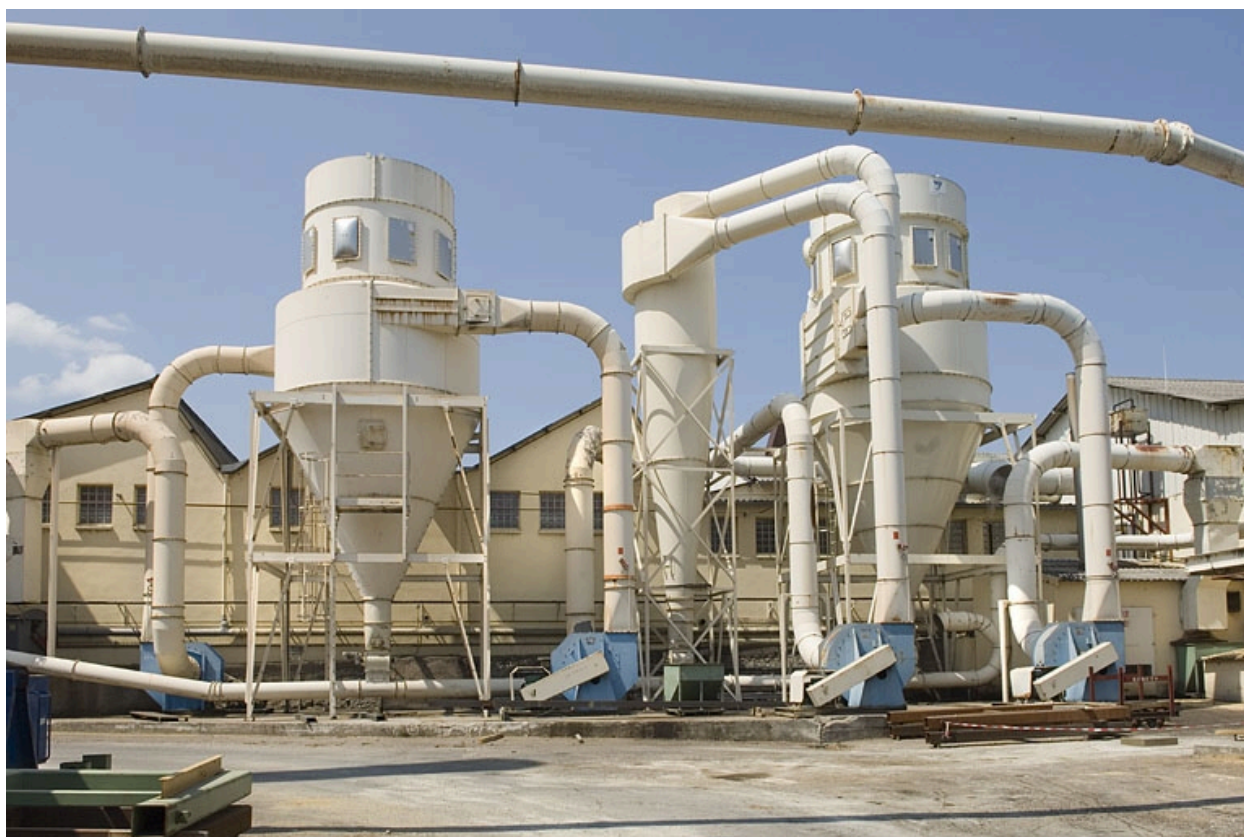
Installation de traitement de la sciure.

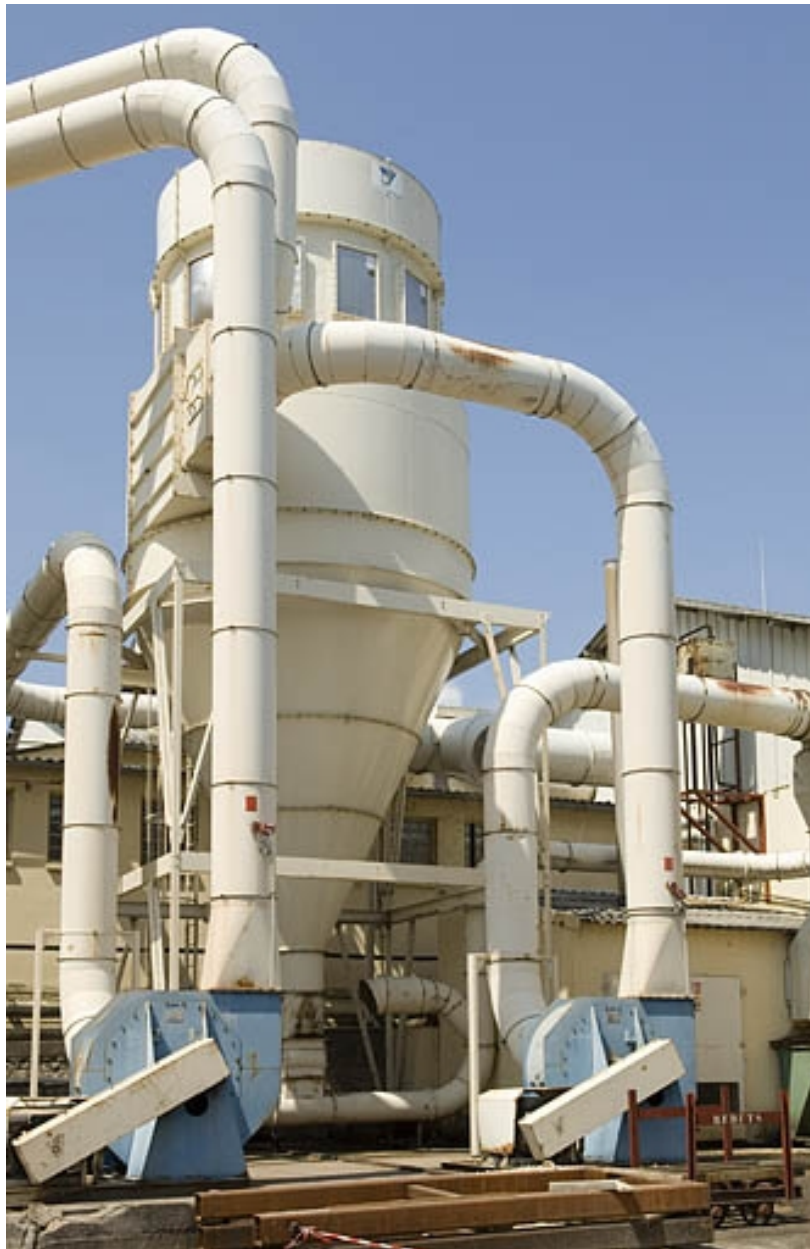
Silo de sciure.

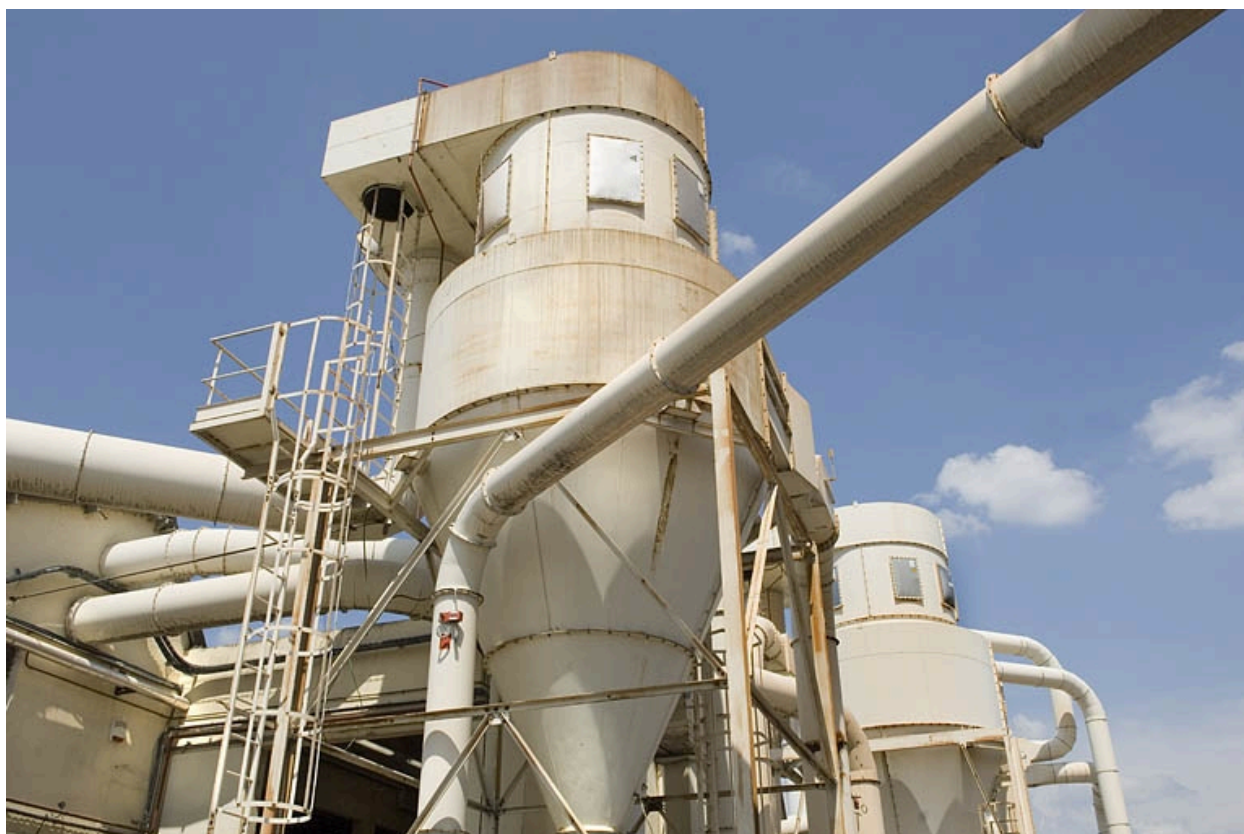
Silos de sciure.

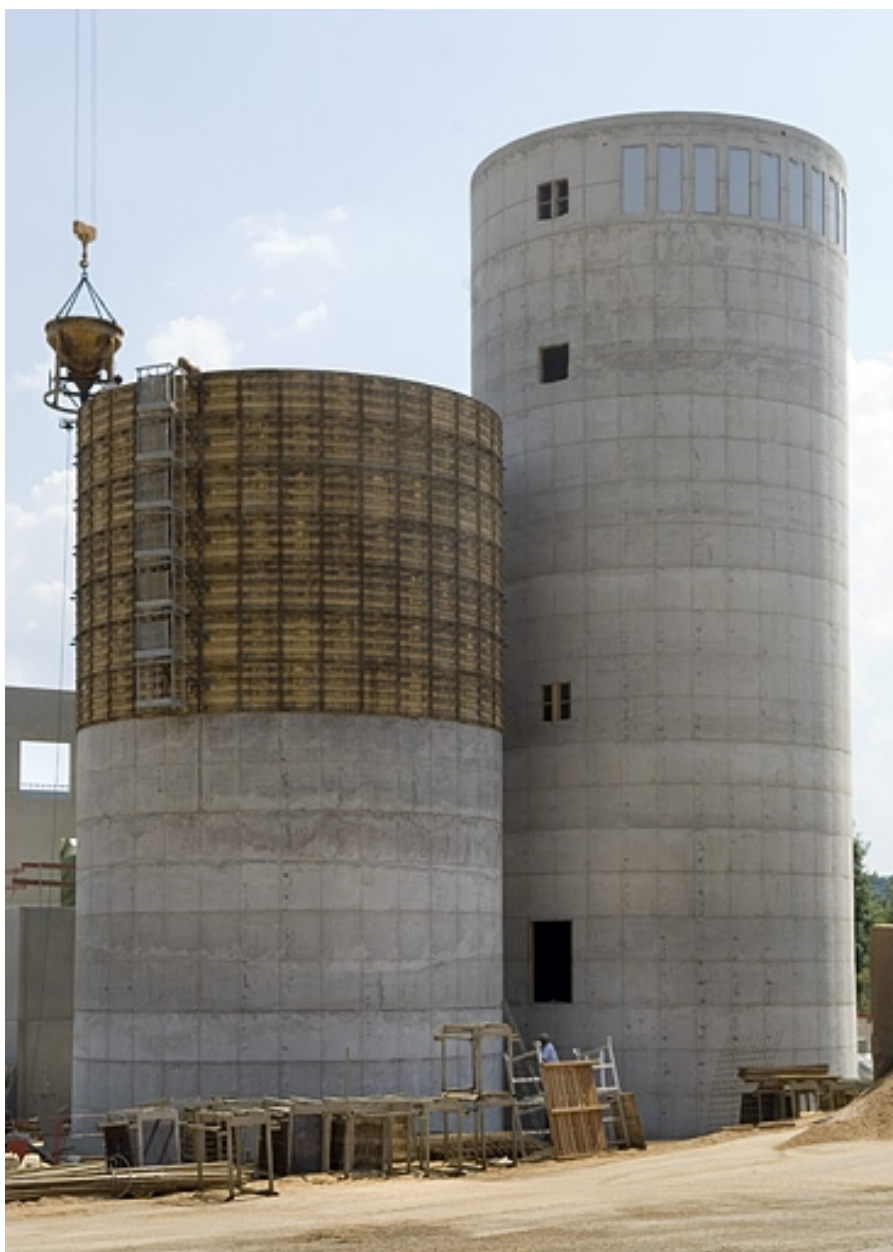
Chaufferie et silos à sciure en construction.

La société anonyme de la Menuiserie Générale Française est fondée en juillet 1919. Elle s'implante sur le site d'une usine de fabrication de charbon de bois. Dans l'entre-deux-guerres, l'activité s'étend de l'exploitation forestière à l'activité de sciage et de fabrication de pièces de menuiserie, dont celle des cercueils, de parqueterie et de charpente. Elle prend pour nom Compagnie Générale de Scierie et Menuiserie (CGSM) à une date indéterminée. L'usine se développe progressivement dans la seconde moitié du 20<sup>e</sup> siècle. La Compagnie Générale de Scierie et Menuiserie regroupe alors diverses usines à Bois-le-Roi (77), la Charité-sur-Loire (58), Gaillon (27), Gentilly (94) et Saint-Cyr (78). Dans les années 1970, l'usine abandonne ses diverses productions (traverses de chemins de fer, parquets, etc.) et se recentre vers la fabrication de cercueils, dont elle devient producteur exclusif à partir des années 1990. En 2009, la production journalière est de 500 à 600 pièces, soit une production annuelle de 85 000 cercueils. Depuis 2008, l'usine fait partie du groupe OGF (Omnium de Gestion et de Financement). Le site occupe aujourd'hui 10 hectares et s'étend, depuis les années 1970, au nord de la rue du 8 mai 1945. Une nouvelle chaufferie et des silos à sciure sont en construction au sud.
