Franche-Comté, Jura La Rixouse Bois Joura et Cotats abri de cantonnier (voie ferrée Andelot - La Cluse)

instrument de mesure de la température

Numéro de dossier : IM39002211 Date de l'enquête initiale : 2004 Date(s) de rédaction : 2006

Cadre de l'étude : enquête thématique régionale la voie ferrée Andelot - La Cluse

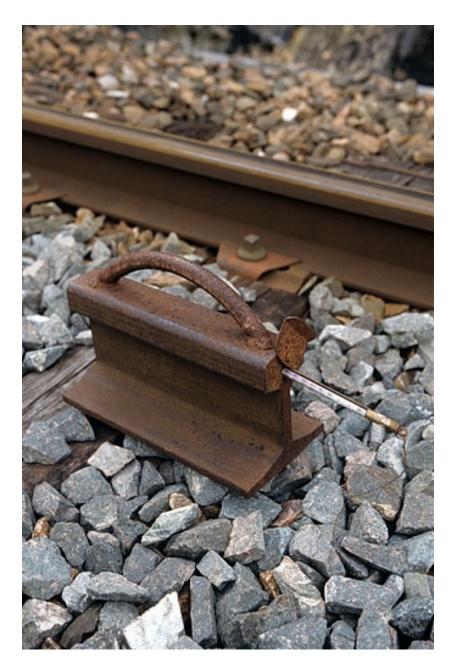
IVR43_20053900675ZA

Vue d'ensemble plongeante.

L'objet se compose d'une section de rail en acier du type"Vignole", longue de 30 cm, sur laquelle est soudée une barre métallique formant poignée. Le champignon du rail est partiellement percé d'un trou cylindrique longitudinal, pouvant être fermé par une plaque métallique pivotante. Ce trou est destiné à recevoir un thermomètre à mercure, dont le tube en verre est protégé par un étui en laiton, ouvert afin de laisser la graduation apparente.

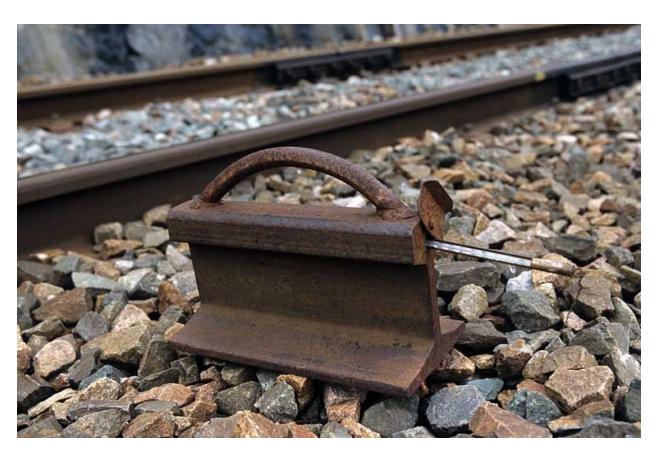
IVR43_20053900674ZA

Vue d'ensemble.
