Bourgogne-Franche-Comté, Doubs  
Besançon  
îlot Porte Rivotte  
19 rue Rivotte

## **hôtel Mareschal**

Numéro de dossier : IA25000617  
Date de l'enquête initiale : 1996  
Date(s) de rédaction : 2009  
Cadre de l'étude : enquête thématique régionale demeures bisontines  
Degré d'étude : étudié  
Référence du dossier Monument Historique : PA00101500

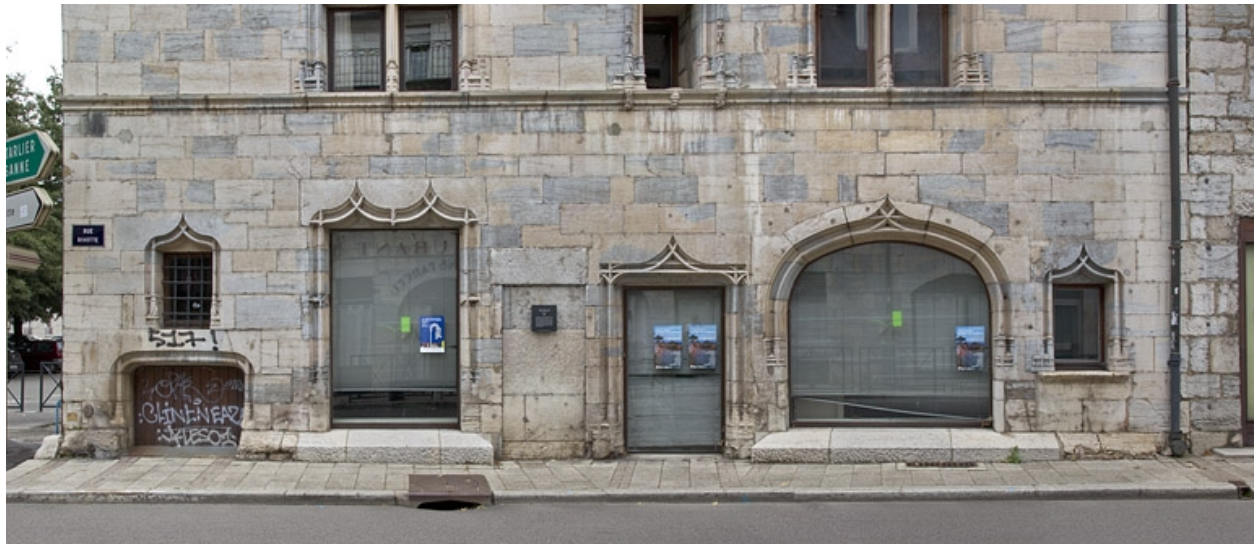
IVR43\_20112501685NUC2A

Façade rue Rivotte, détail du rez-de-chaussée, de face.

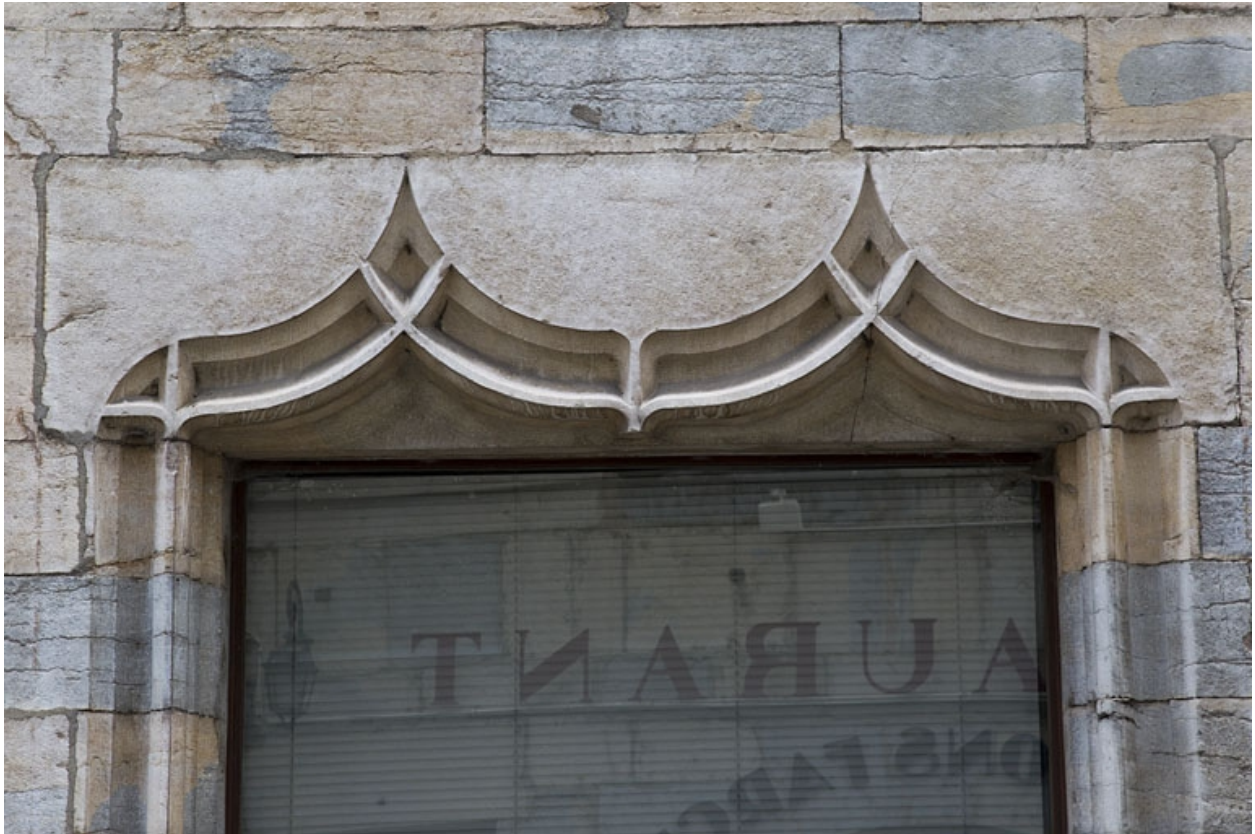
IVR43\_20112501699NUC2A

Façade antérieure : détail de l'arc en accolade de la baie à gauche l'ancienne entrée.

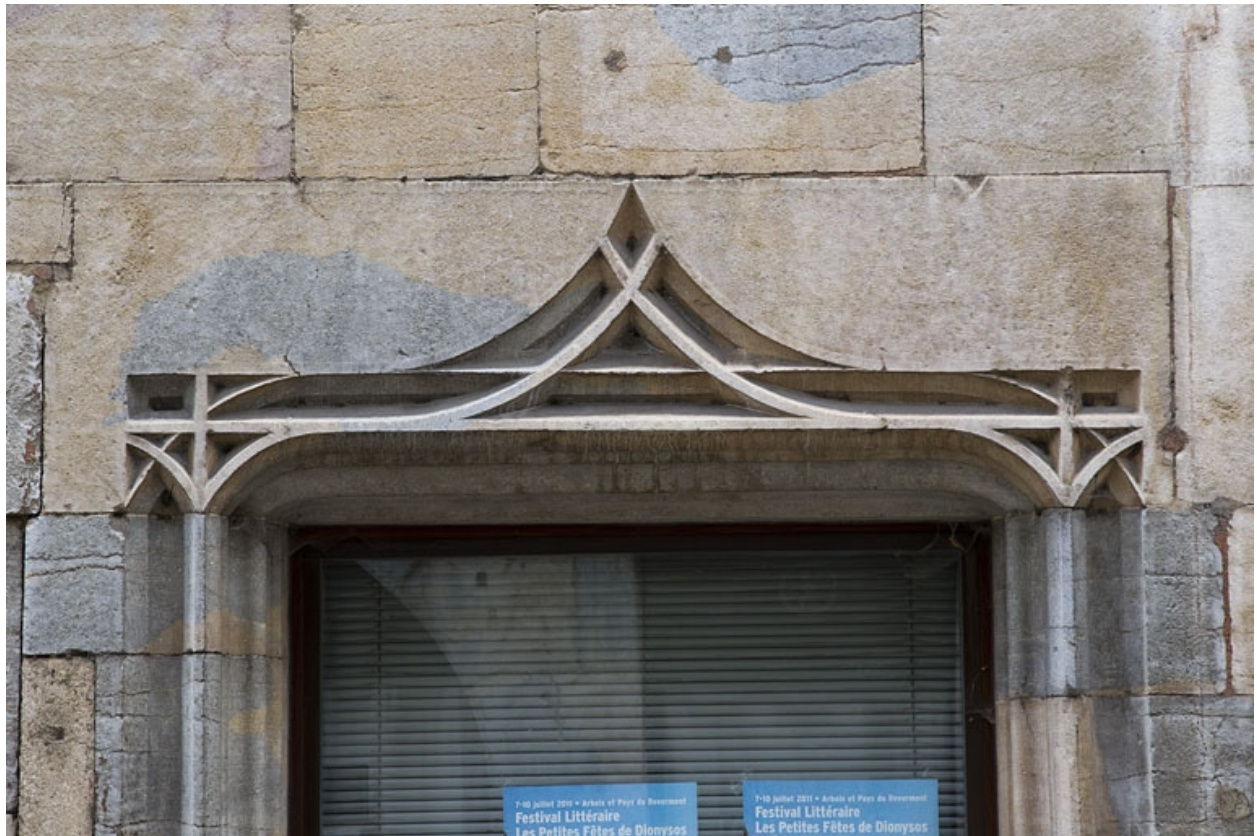
IVR43\_20112501700NUC2A

Façade antérieure : détail de l'arc en accolade de l'ancienne entrée.

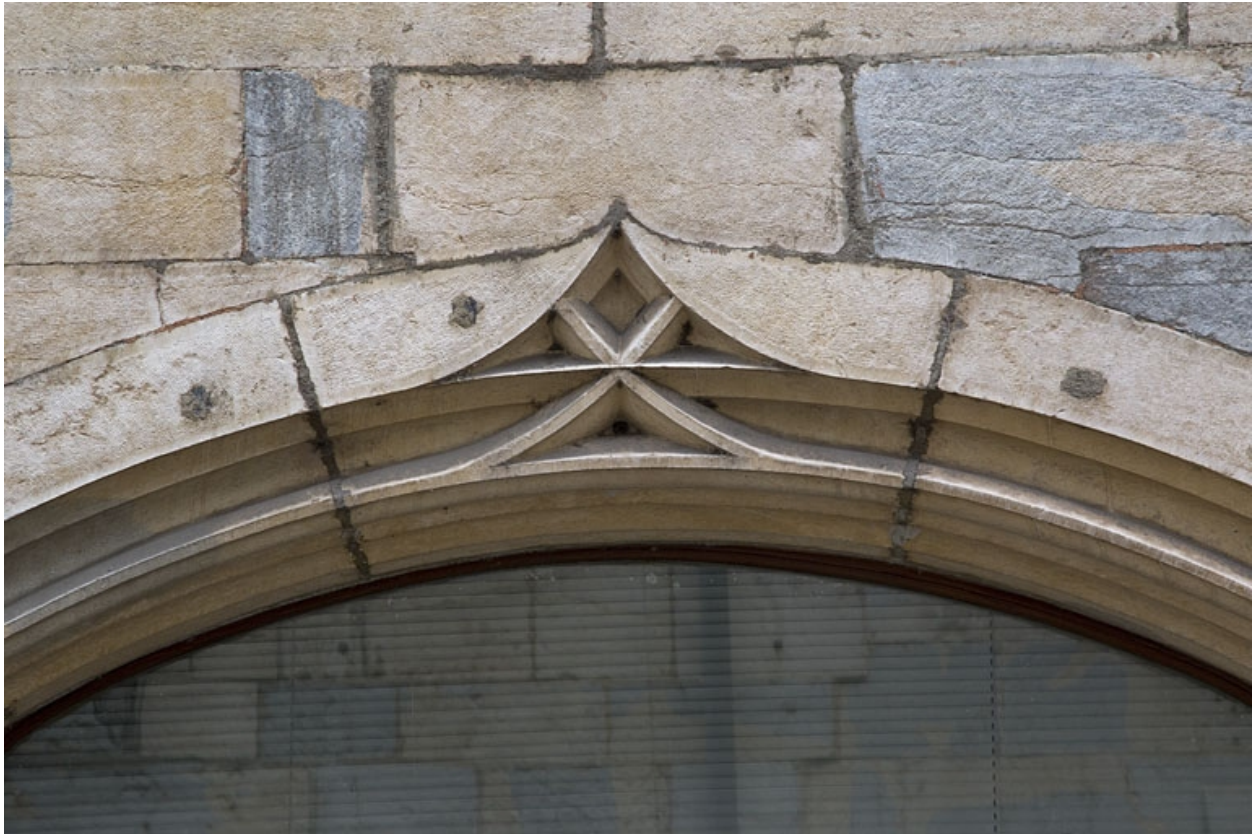
IVR43\_20112501701NUC2A

Façade antérieure : détail de l'arc en accolade de l'ancienne arcade boutiquière.

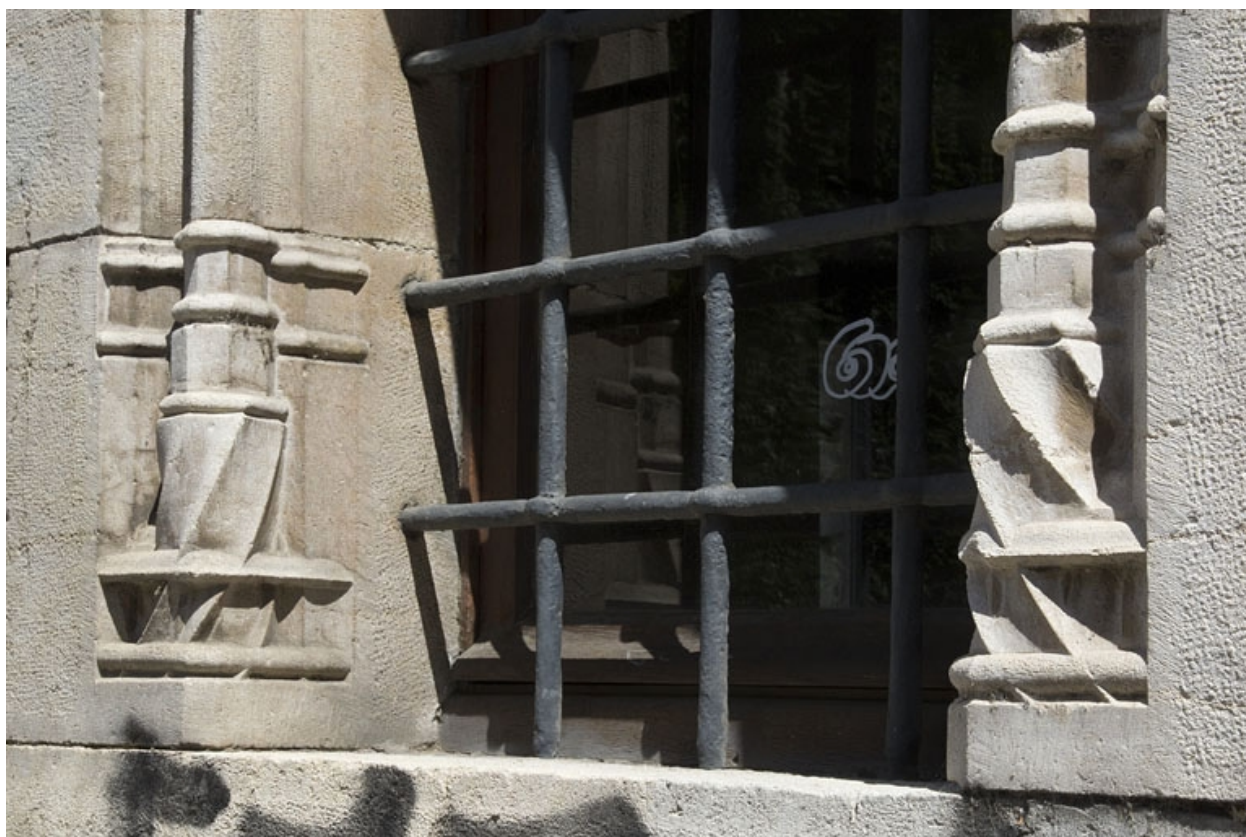
IVR43\_20112501715NUC2A

Façade antérieure, fenêtre au-dessus de l'entrée de cave : détail des bases prismatiques.

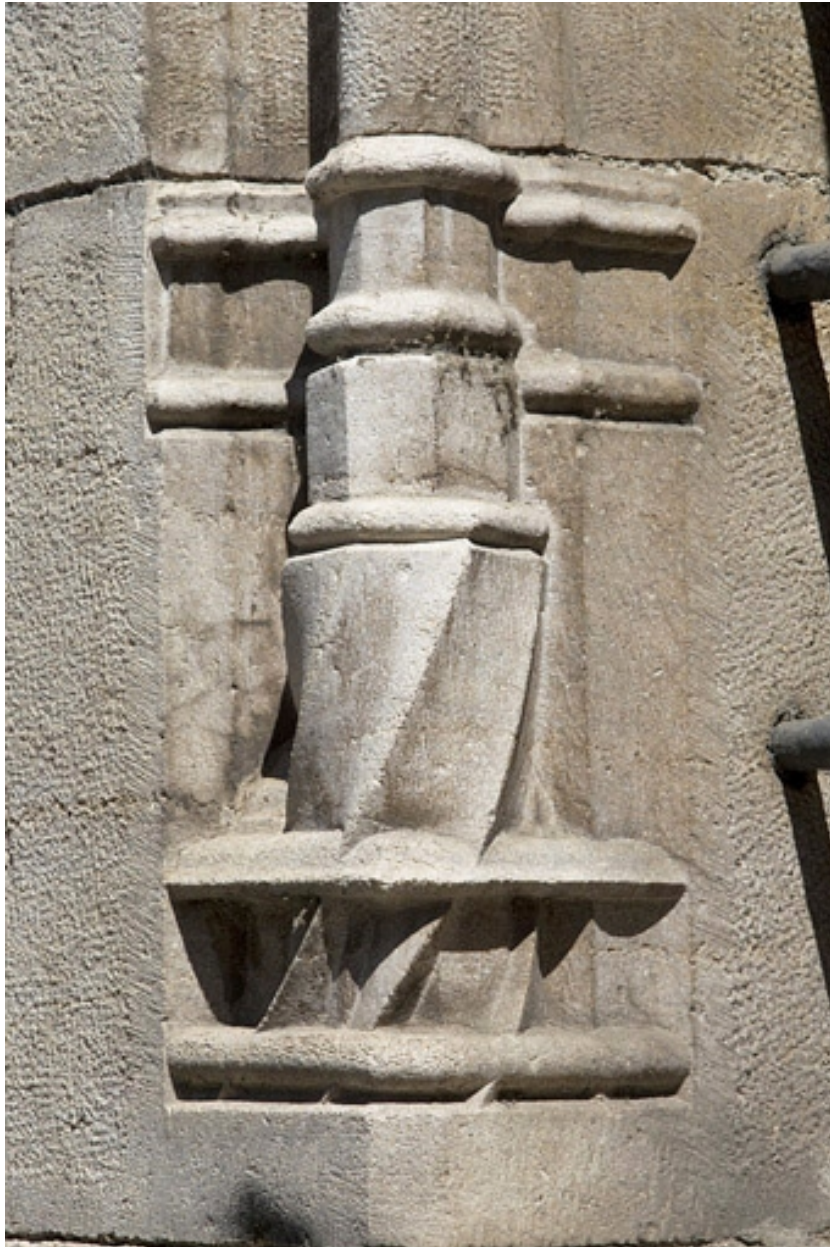
IVR43\_20112501716NUC2A

Façade antérieure, fenêtre au-dessus de l'entrée de cave : détail de la base prismatique gauche, vue rapprochée.

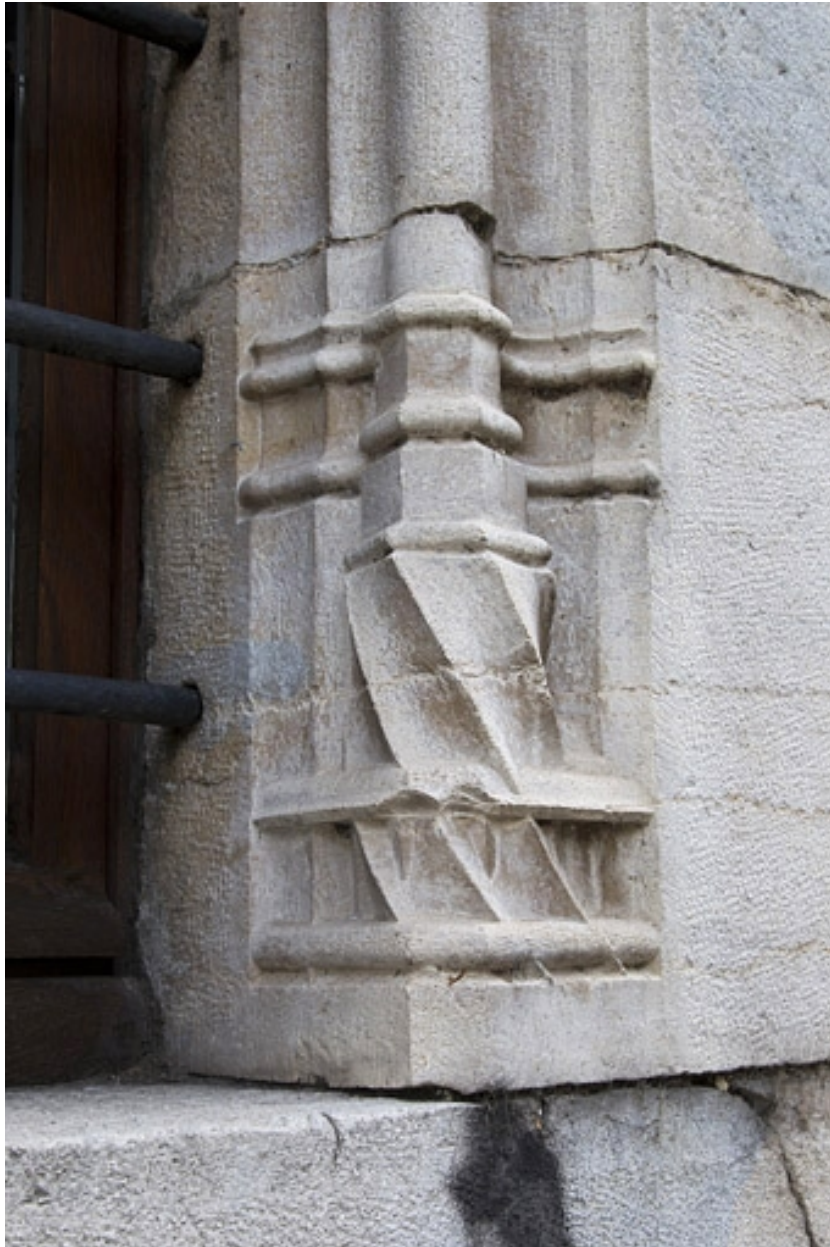
IVR43\_20112501717NUC2A

Façade antérieure, fenêtre au-dessus de l'entrée de cave : détail de la base prismatique droite.

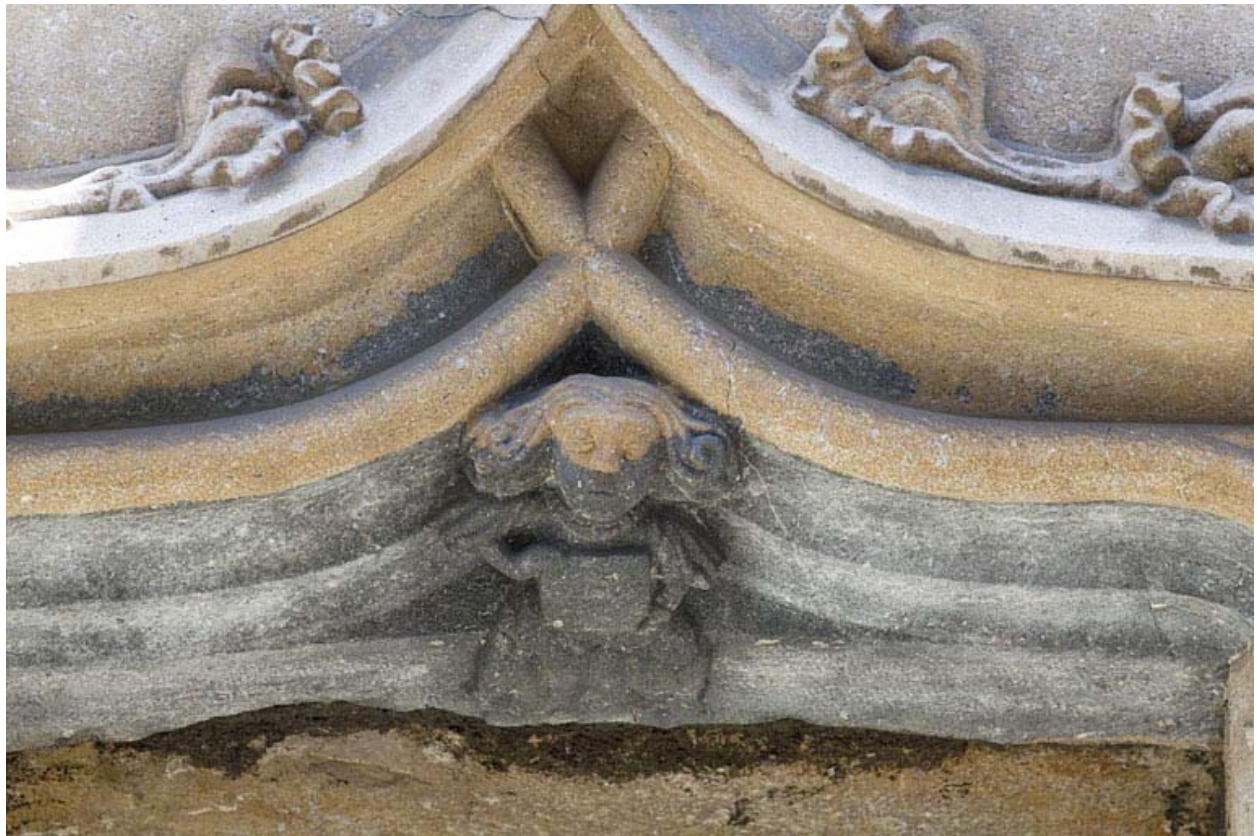
IVR43\_20112501709NUC2A

Façade antérieure, premier étage : détail de l'accolade de la baie centrale.

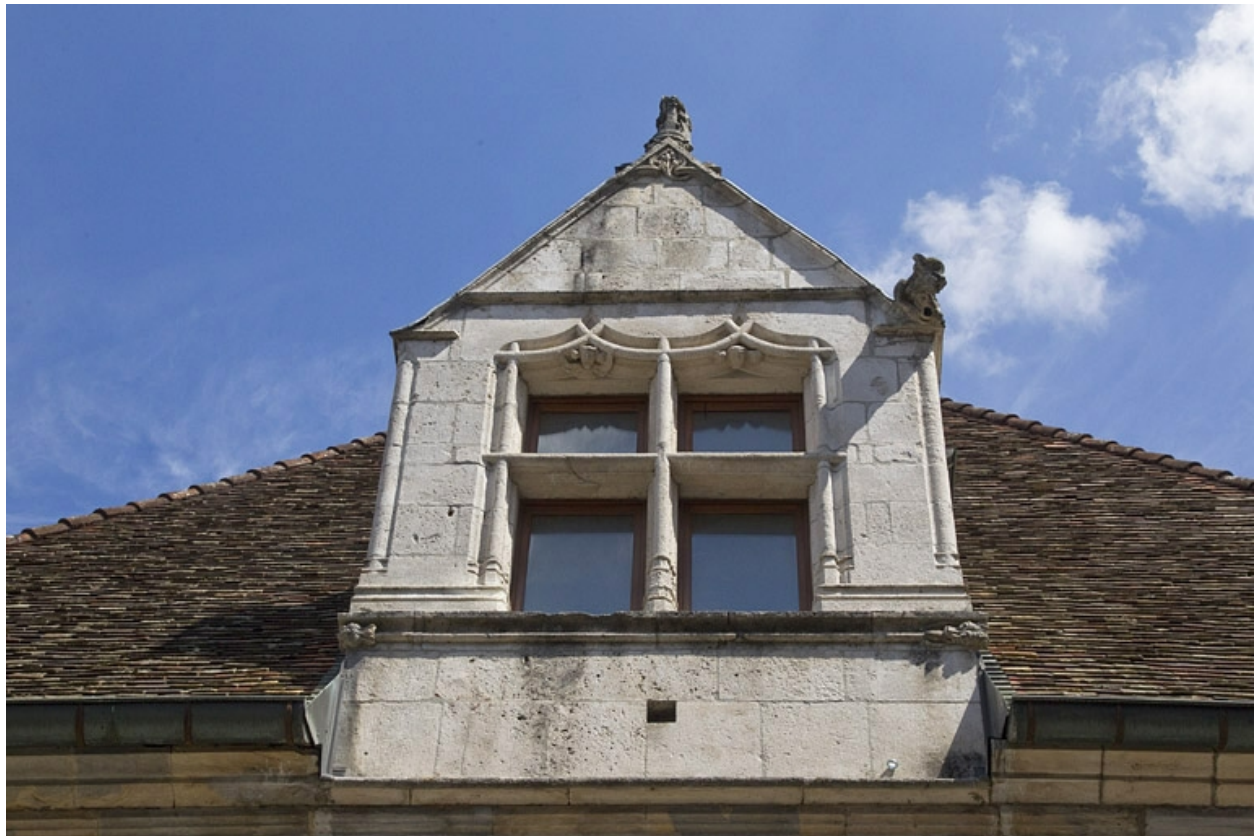
IVR43\_20112501713NUC2A

Façade antérieure, lucarne : vue d'ensemble.

La lucarne donnant sur la rue Rivotte est décorée d'une gargouille en forme de tête de lion, d'une fleur dans le pignon, d'une tête d'ange et d'une tête d'homme dans les deux accolades ; la petite fenêtre du premier étage est coiffée d'un bandeau recourbé aux extrémités où se trouvent deux têtes d'animaux fantastiques.

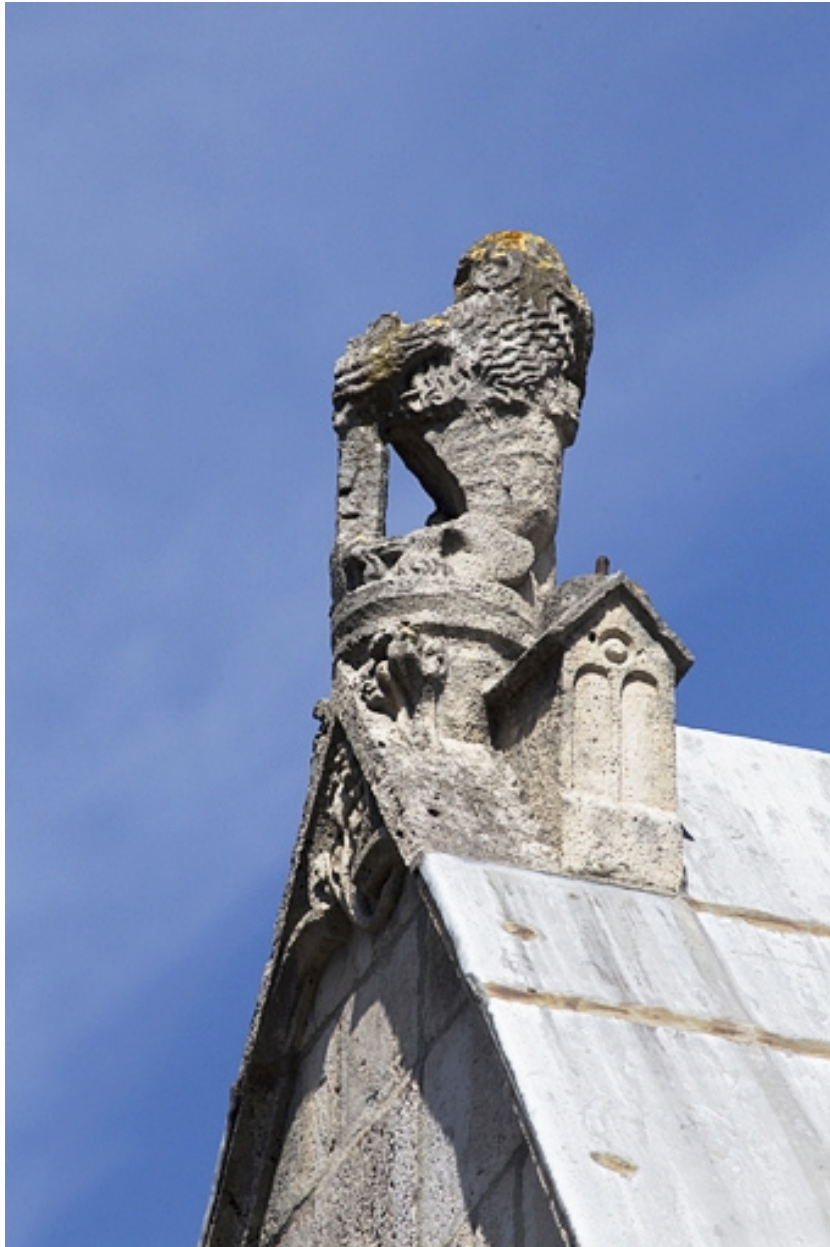
IVR43\_20112501706NUC2A

Façade antérieure, lucarne : détail de la sculpture ornant le pignon, de profil.

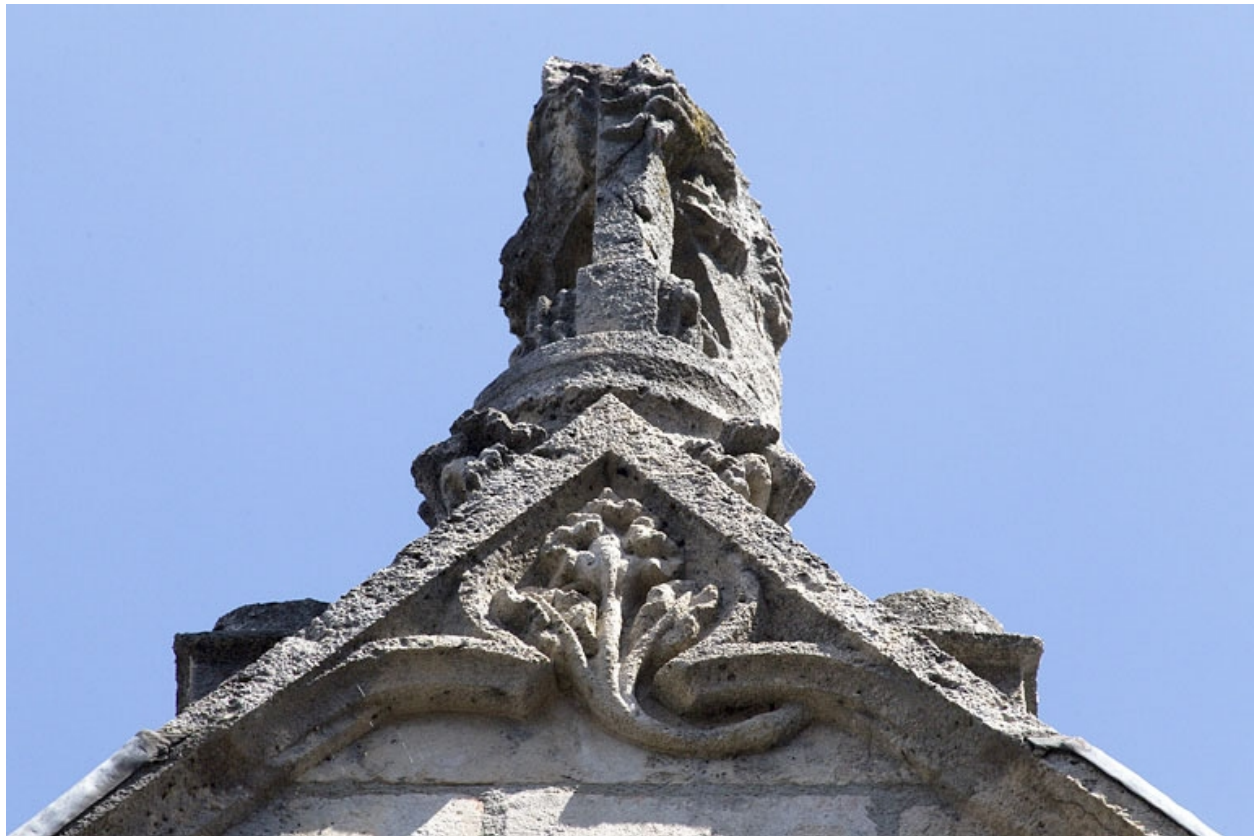
IVR43\_20112501708NUC2A

Façade antérieure, lucarne : détail de la sculpture ornant la pignon, de face.

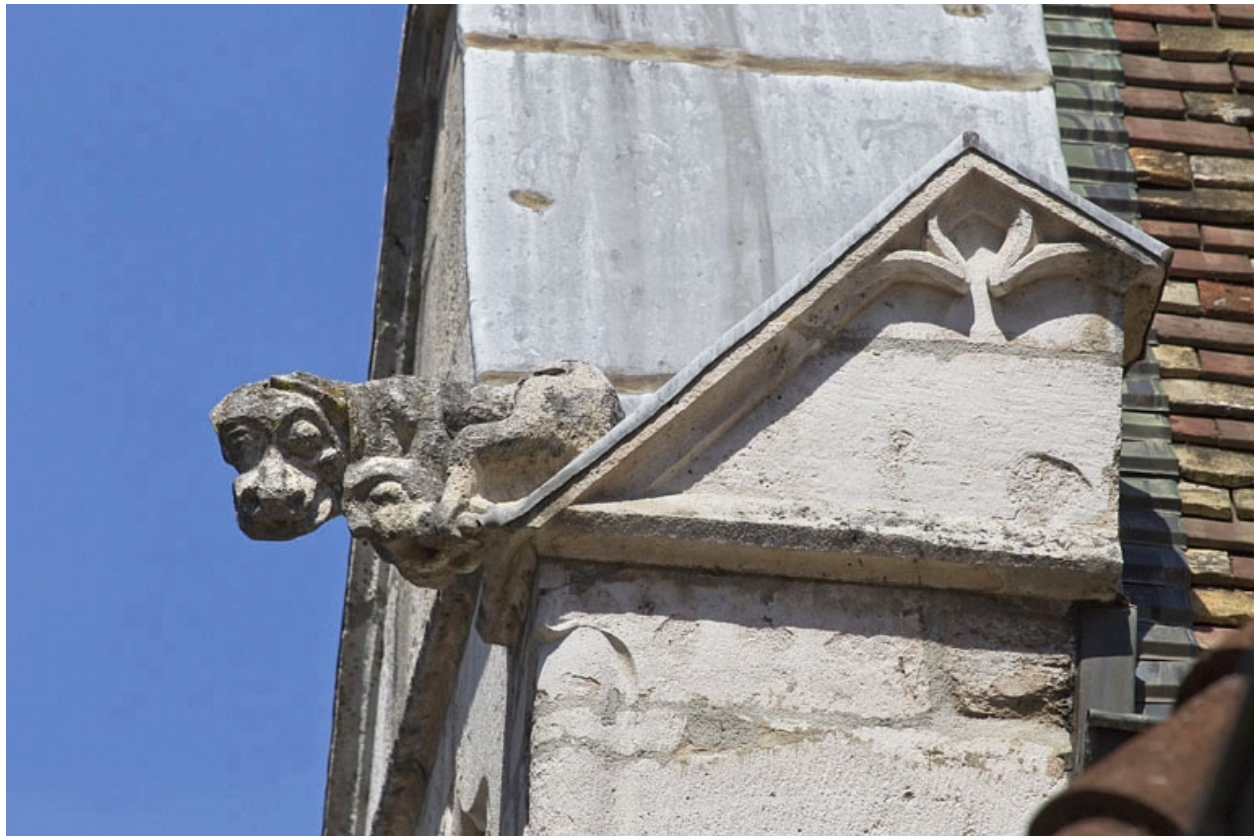
IVR43\_20112501707NUC2A

Façade antérieure, lucarne : détail d'une gargouille.

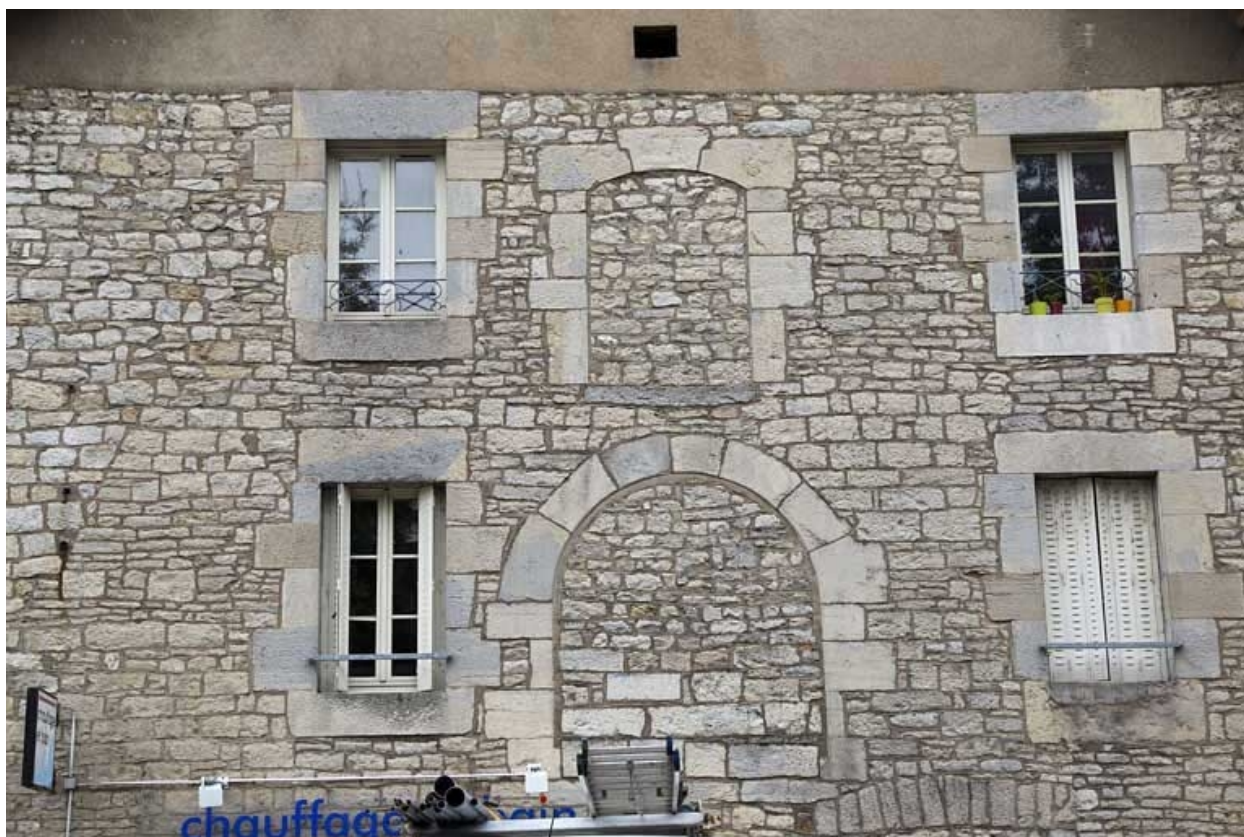
IVR43\_20112501696NUC2A

Bâtiment des remises et écuries : détail de la façade antérieure.

L'hôtel, à un étage carré et un de comble, est bâti sur un sous-sol voûté en berceau. Il possède une façade principale en pierre de taille et le reste en moellon ou enduit. Les dépendances (anciennes écuries et remises), en moellon, possèdent sur la façade principale deux grandes baies en plein cintre superposées murées, correspondant vraisemblablement aux anciens greniers à foin.

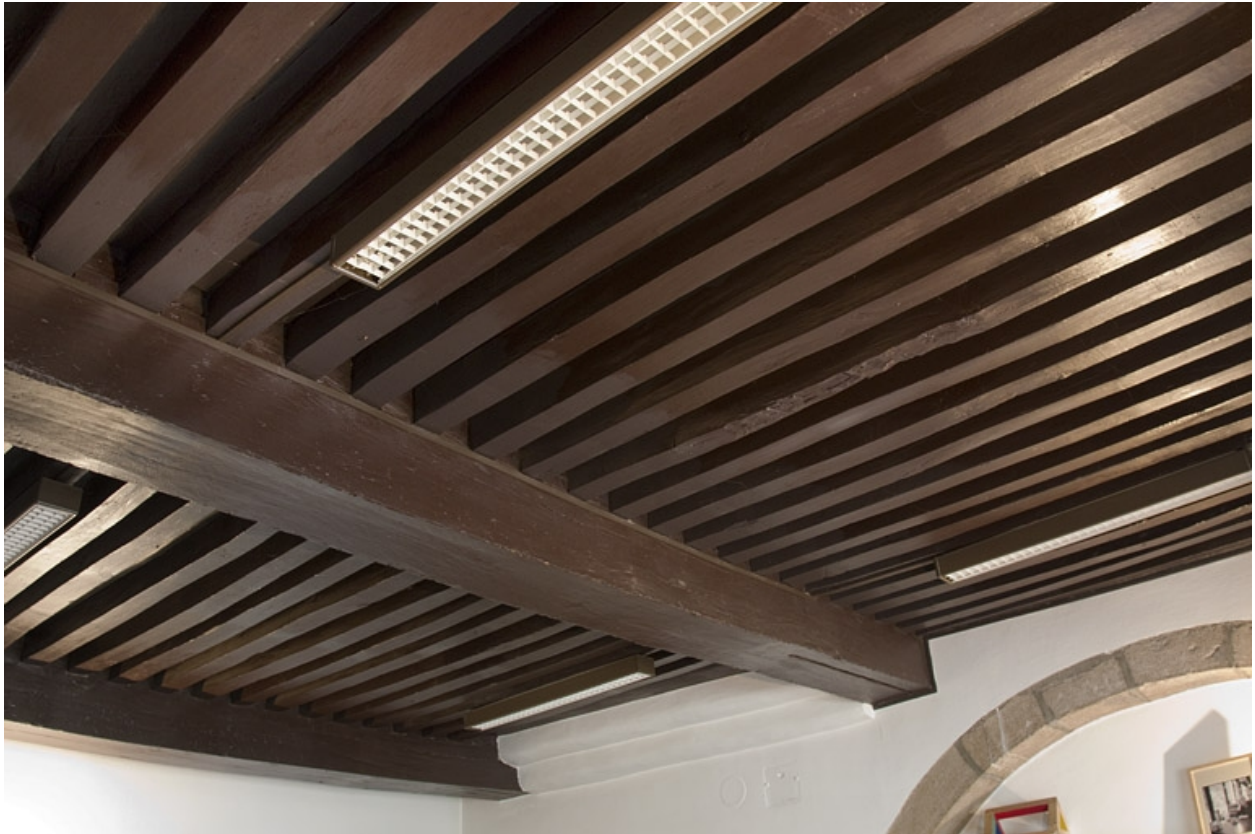
IVR43\_20112501722NUC2A

Intérieur, rez-de-chaussée : détail d'un plafond à la française.

Malgré des transformations, l'hôtel conserve encore une façade principale du début du 16<sup>e</sup> siècle et un ensemble de plafonds à la française couvrant le rez-de-chaussée et l'étage.
