Franche-Comté, Doubs
Besançon
îlot Boitouset
2 rue Pécelet

hôpital Sainte-Brigitte, puis maison de chanoines dite la Grande Chantrerie

Numéro de dossier : IA25000449
Date de l'enquête initiale : 1996
Date(s) de rédaction : 2007
Cadre de l'étude : enquête thématique régionale demeures bisontines
Degré d'étude : étudié

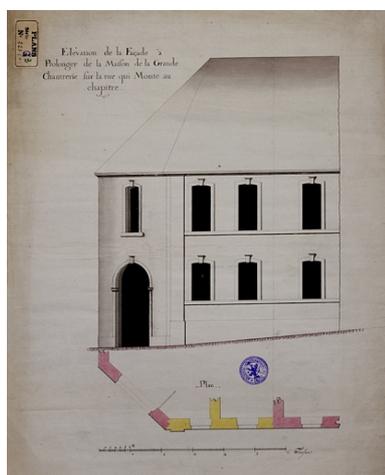
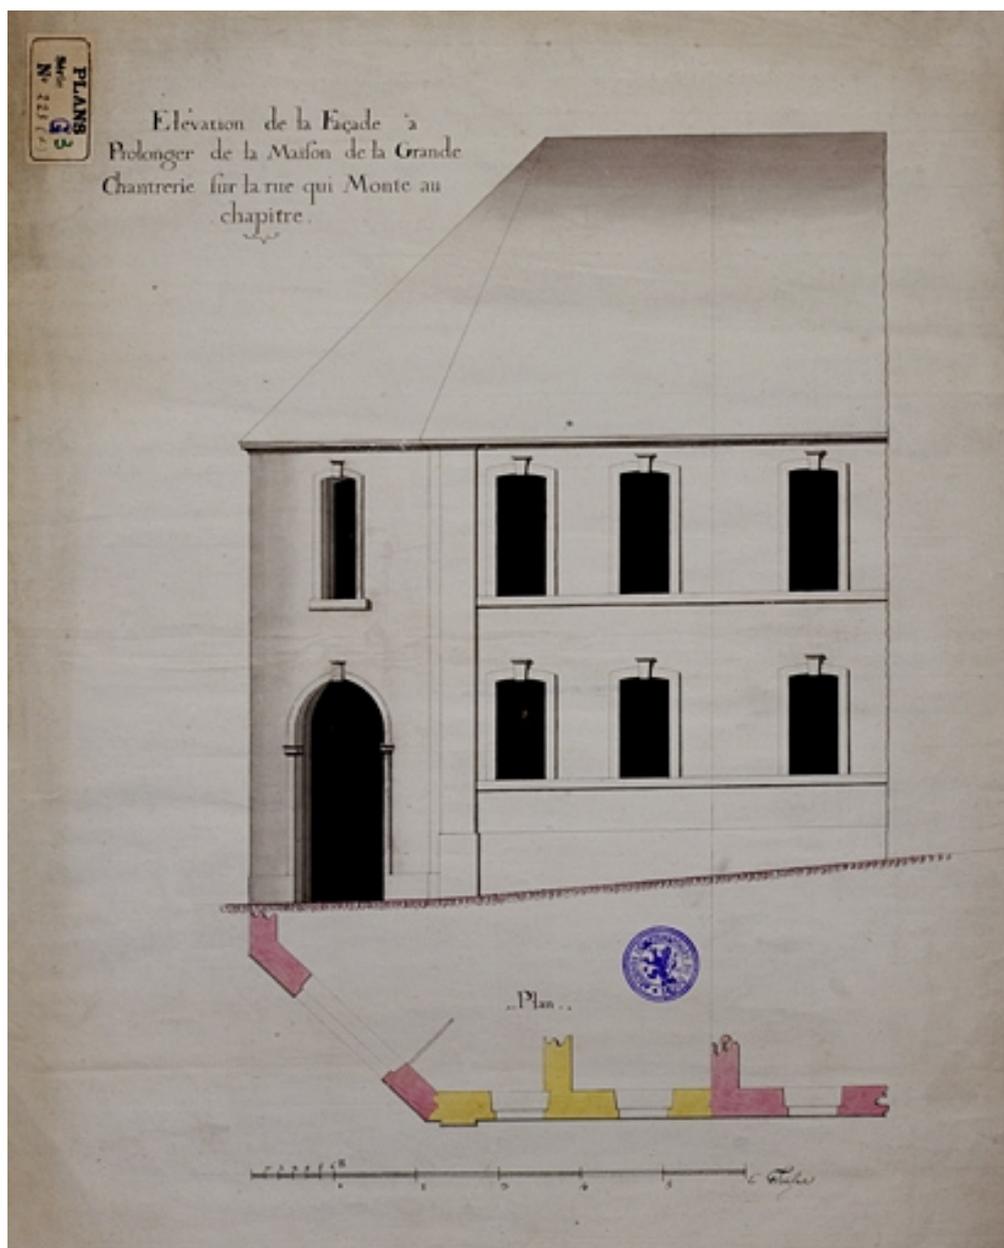
Élévation de la façade à prolonger de la maison de la Grande Chanterrie

Elévation de la façade à prolonger de la maison de la Grande Chantrerie sur la rue qui monte au Chapitre. Dessin à la plume et aquarelle, 1783.

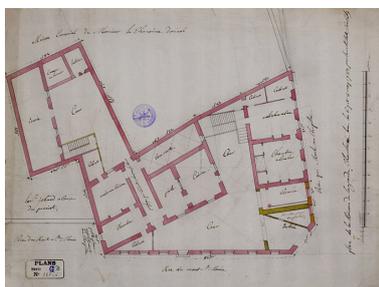
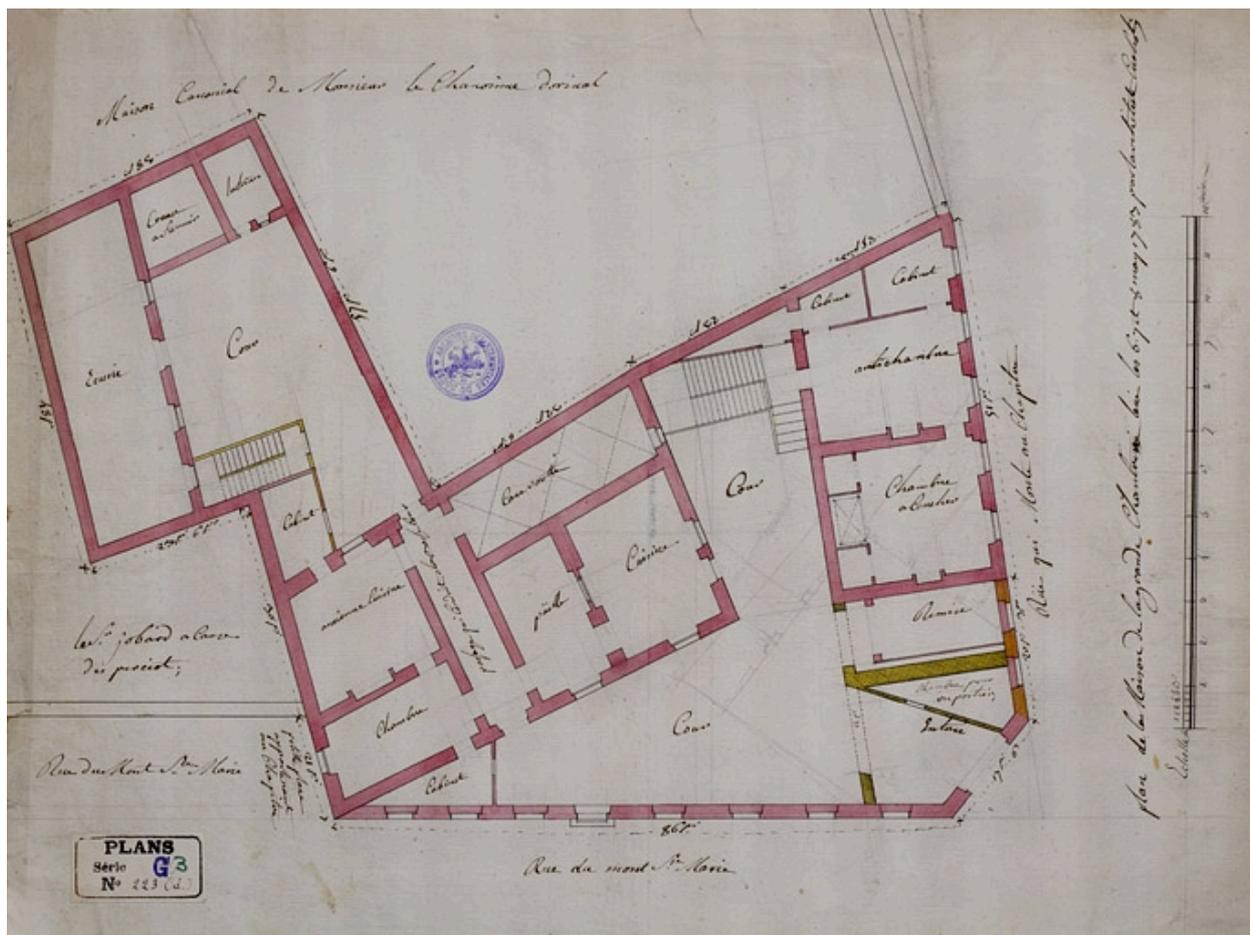
Plan de la maison de la Grande Chanterrie. Dessin à la plume et aquarelle, 1783.
Phot. Yves Sancey, Autr.
Joseph (architecte) Cuchot
IVR43_20072500571NUCA

Plan de la maison de la Grande Chantrerie. Dessin à la plume et aquarelle, 1783.

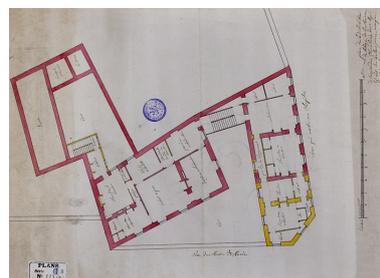
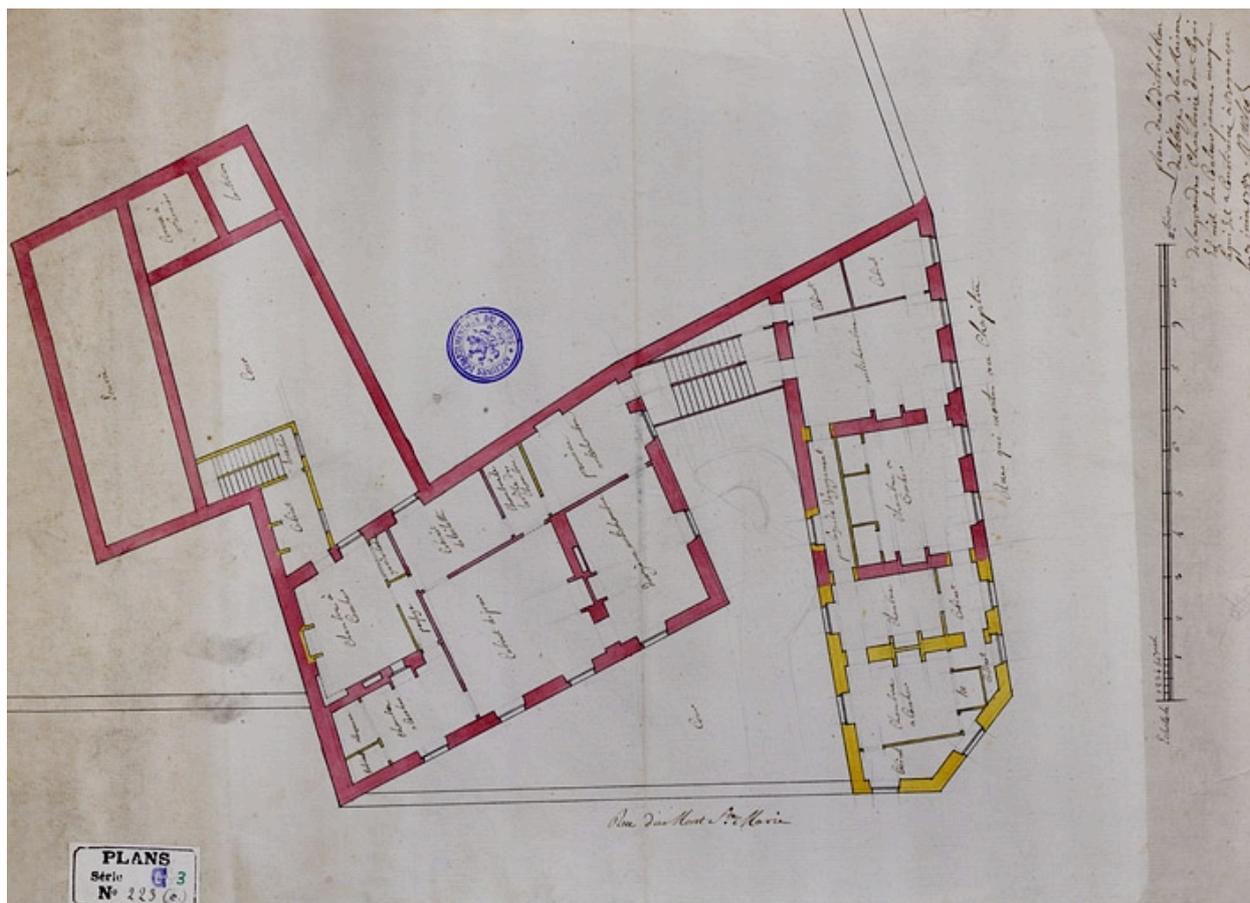
Plan de la distribution de l'étage de la Grande Chanterrie. Dessin à la plume et aquarelle, 1783.
Phot. Yves Sancey, Autr.
Joseph (architecte) Cuchot
IVR43_20072500572NUCA

Plan de la distribution de l'étage de la Grande Chantrerie. Dessin à la plume et aquarelle, 1783.

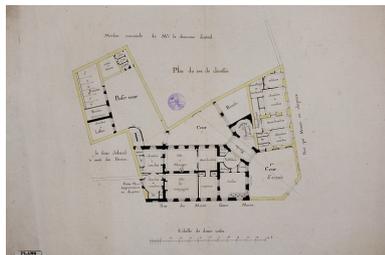
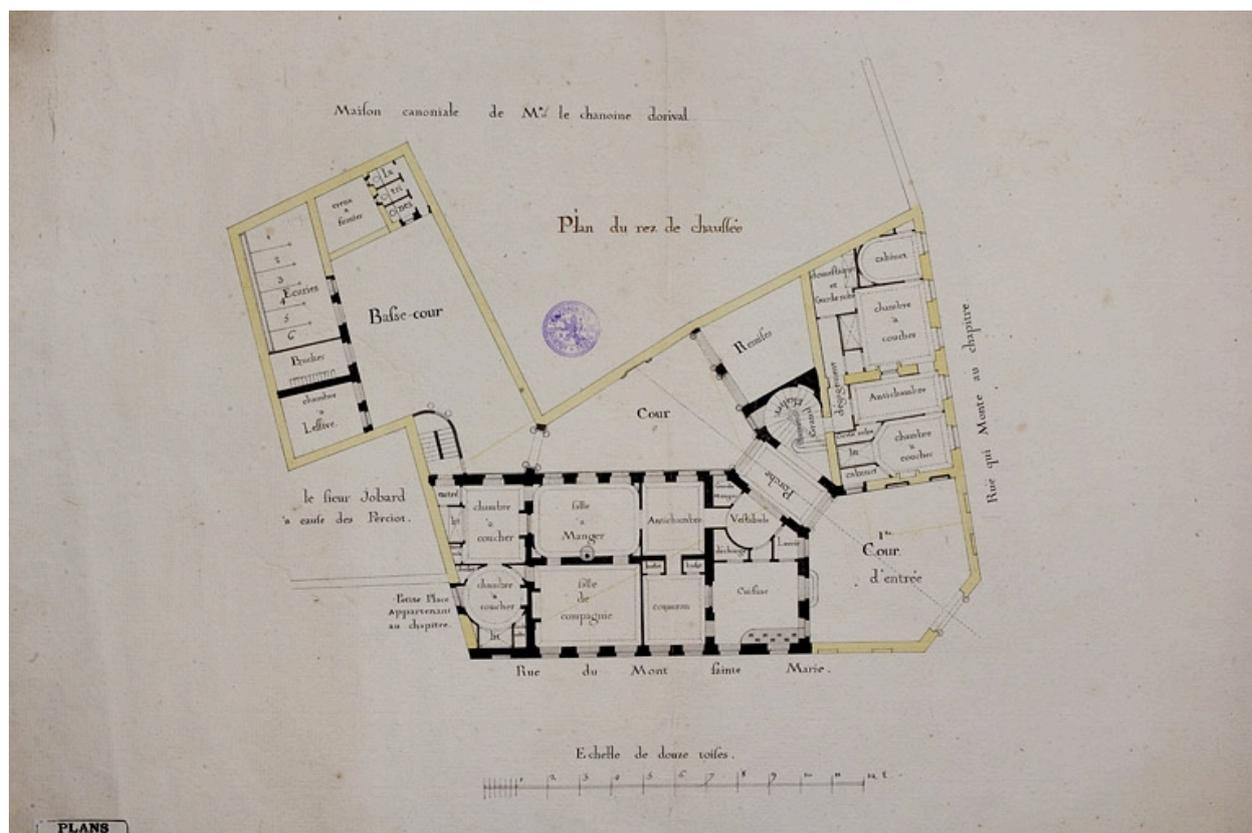
Plan du rez-de-chaussée :
nouvelle distribution. Dessin
à la plume et aquarelle, 1783.
Phot. Yves Sancey, Autr.
Joseph (architecte) Cuchot
IVR43_20072500574NUCA

Plan du rez-de-chaussée : nouvelle distribution. Dessin à la plume et aquarelle, 1783.

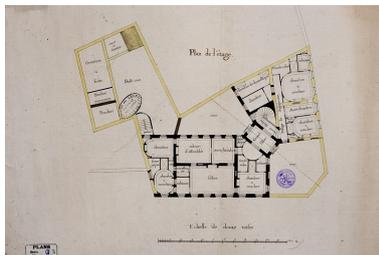
Plan de l'étage : nouvelle distribution.
Dessin à la plume et aquarelle, 1783.
Phot. Yves Sancey, Autr.
Joseph (architecte) Cuchot
IVR43_20072500573NUCA

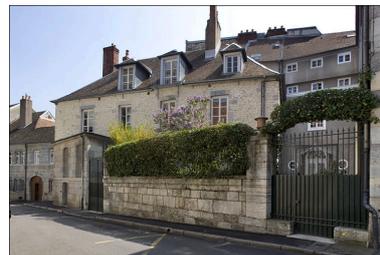
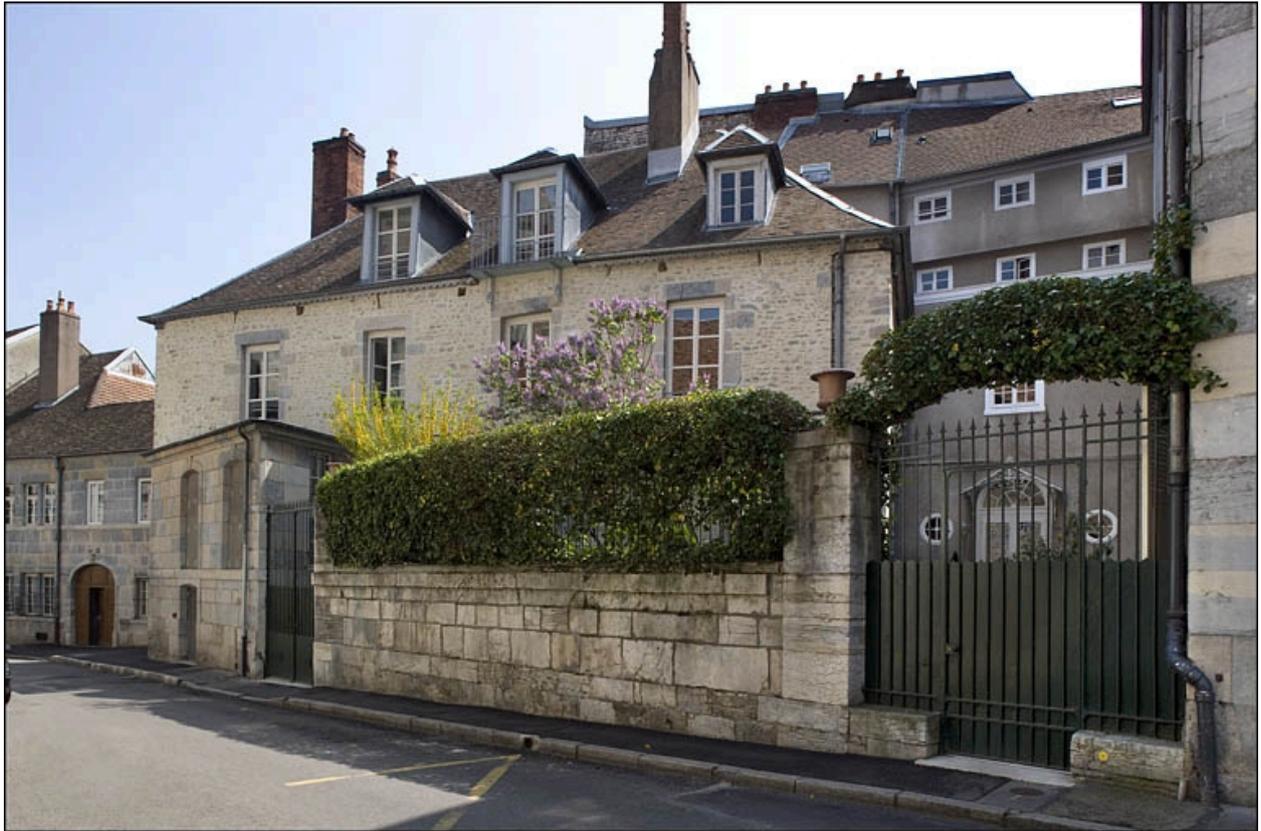
Vue d'ensemble depuis la rue Pécelet.
Phot. Yves Sancey
IVR43_20092500422NUC2A

Vue d'ensemble depuis la rue Pécelet.

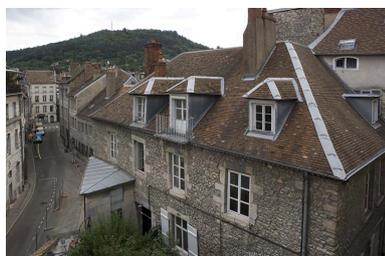
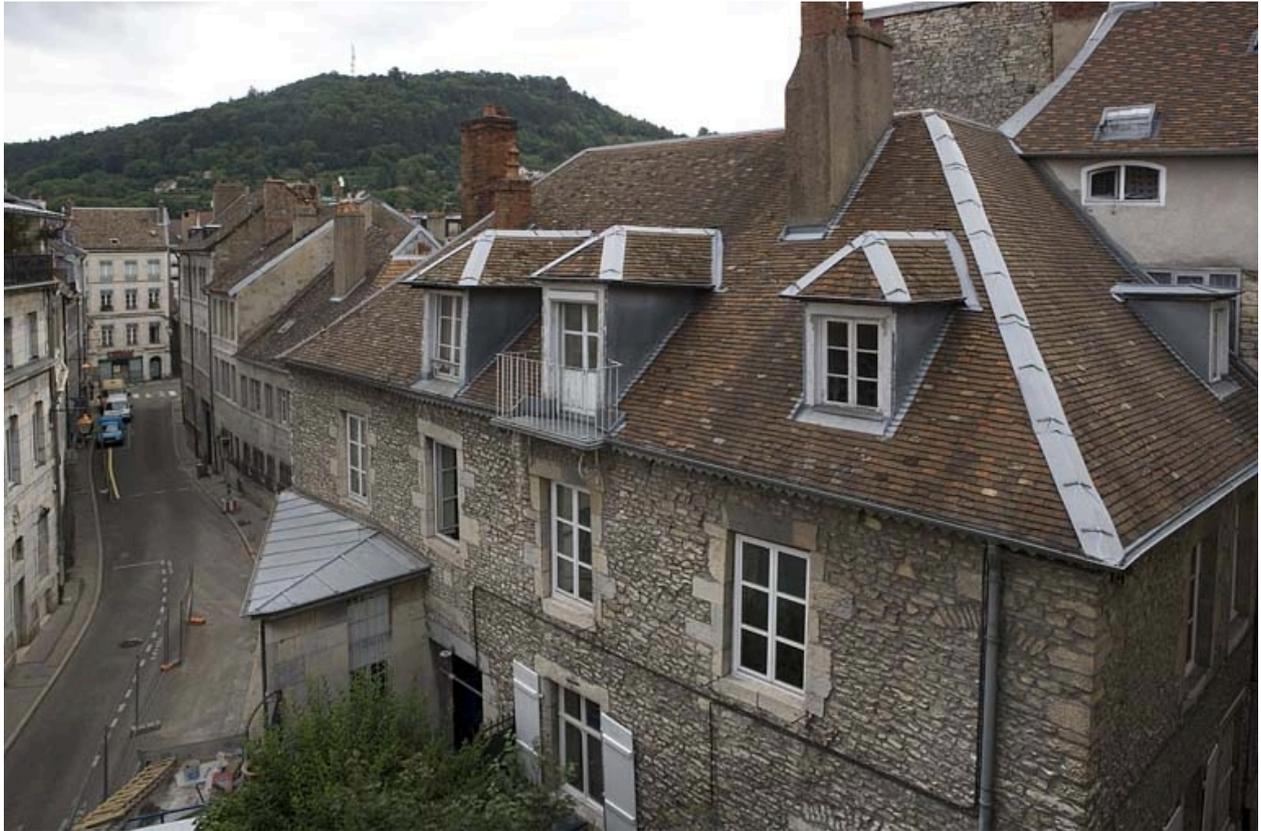
Vue plongeante et rapprochée
sur la partie gauche de l'édifice.
Phot. Yves Sancey
IVR43_20072500567NUCA

Vue plongeante et rapprochée sur la partie gauche de l'édifice.

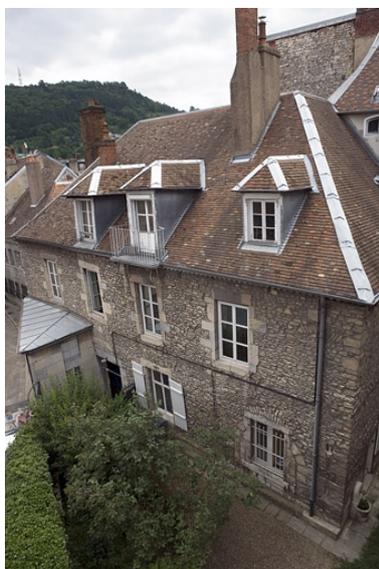
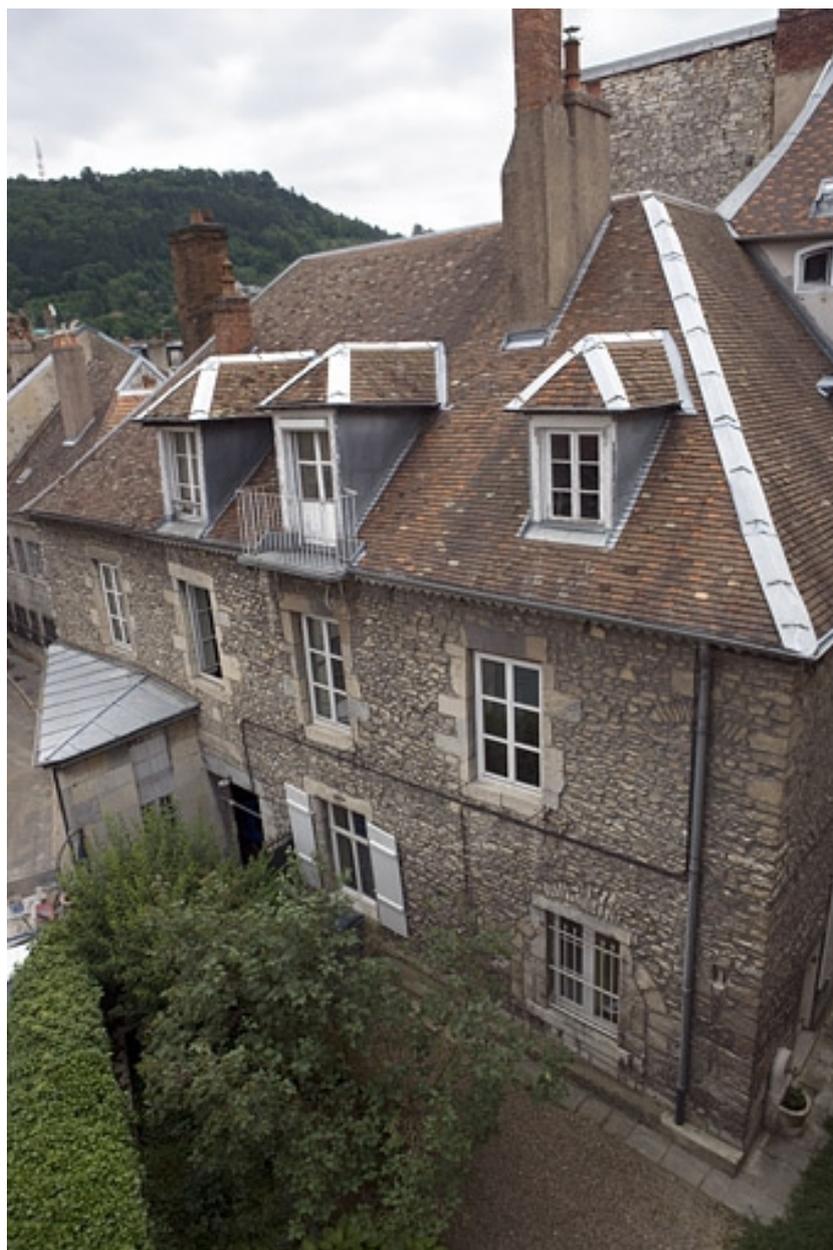
Vue plongeante sur la
partie gauche de l'édifice.
Phot. Yves Sancey
IVR43_20072500566NUCA

Vue plongeante sur la partie gauche de l'édifice.

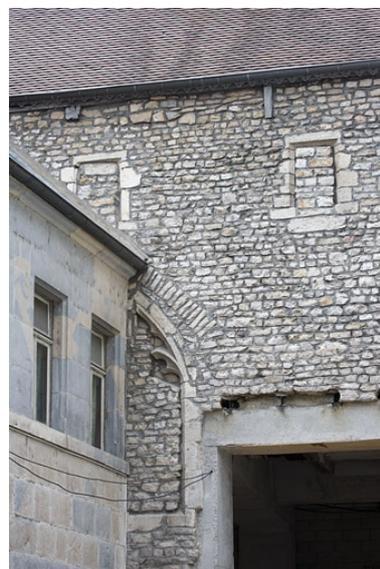
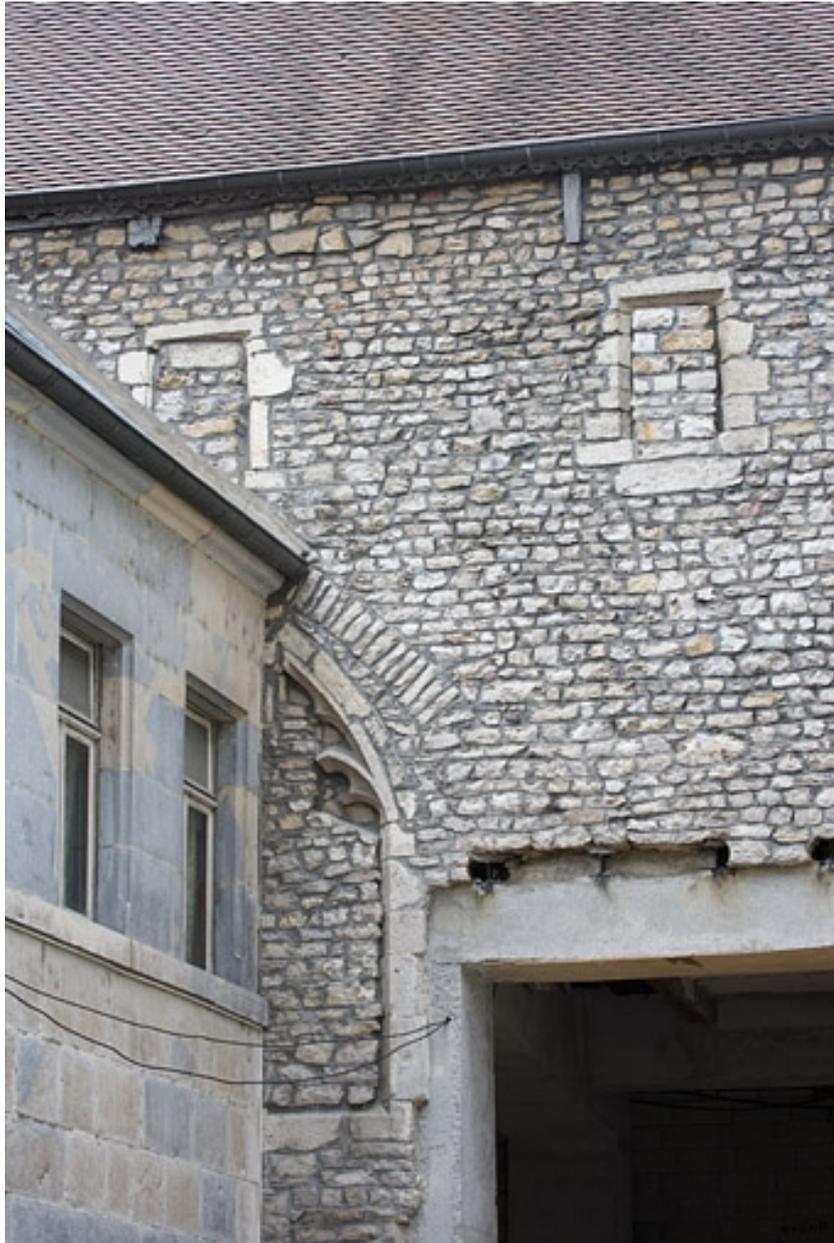
Partie gauche de l'édifice :
détail du vestige de baie
gothique, vue éloignée.
Phot. Yves Sancey
IVR43_20072500569NUCA

Partie gauche de l'édifice : détail du vestige de baie gothique, vue éloignée.

L'élément le plus ancien conservé dans l'édifice est constitué par les restes d'une baie à remplage, seul vestige visible de l'ancien hôpital Sainte-Brigitte.

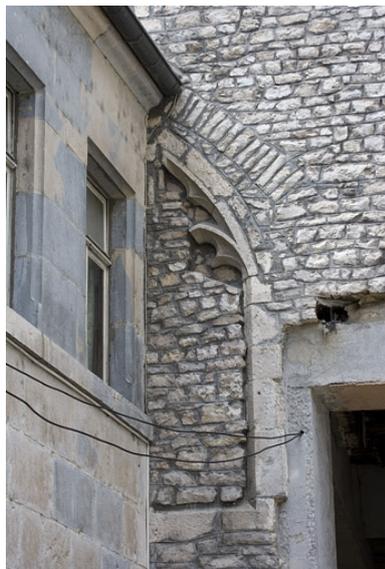
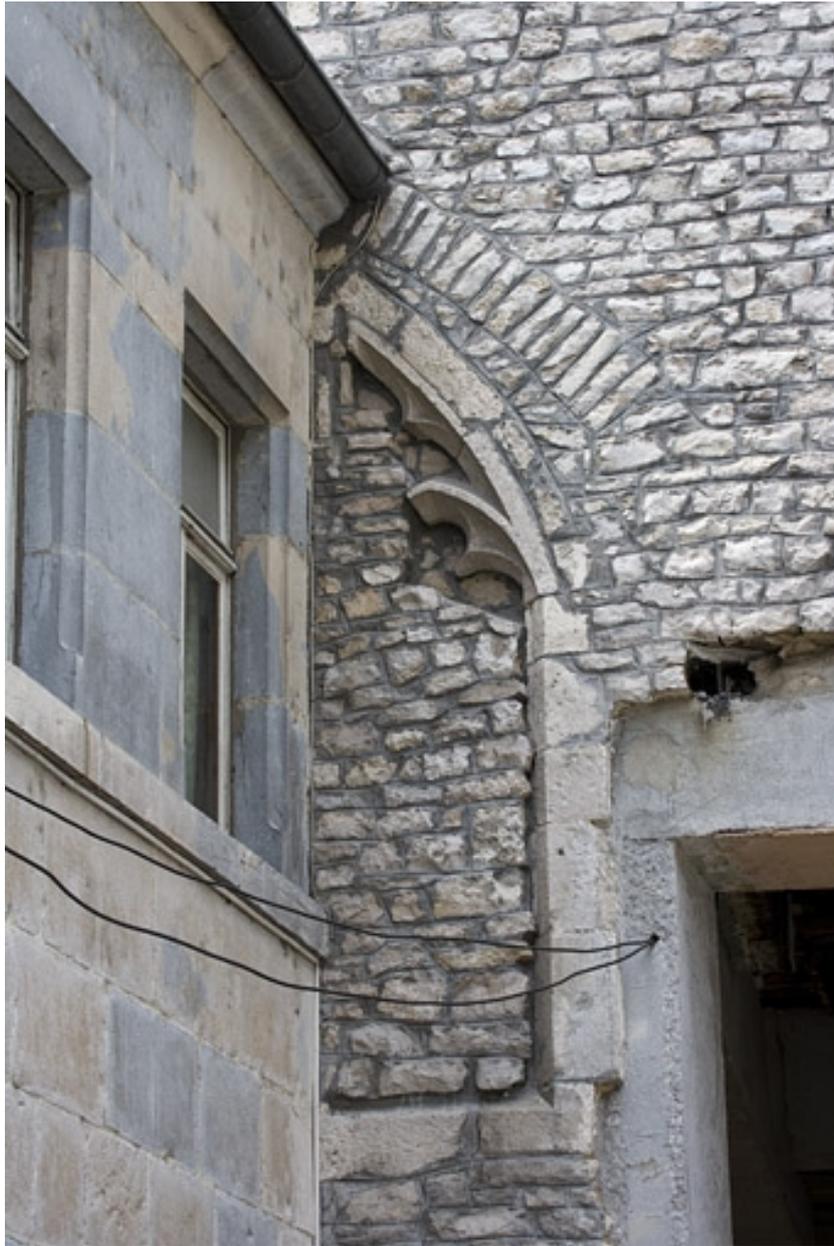
Partie gauche de l'édifice : détail
du vestige de baie gothique.
Phot. Yves Sancey
IVR43_20072500568NUCA

Partie gauche de l'édifice : détail du vestige de baie gothique.

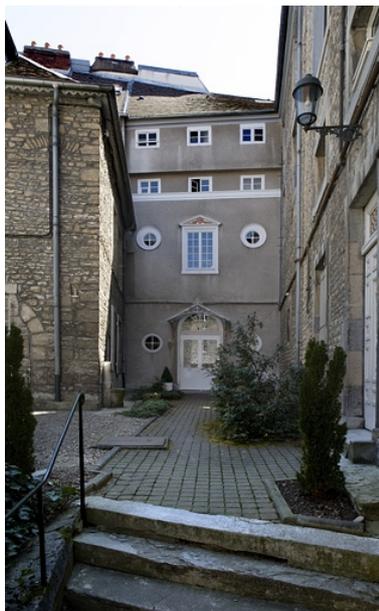
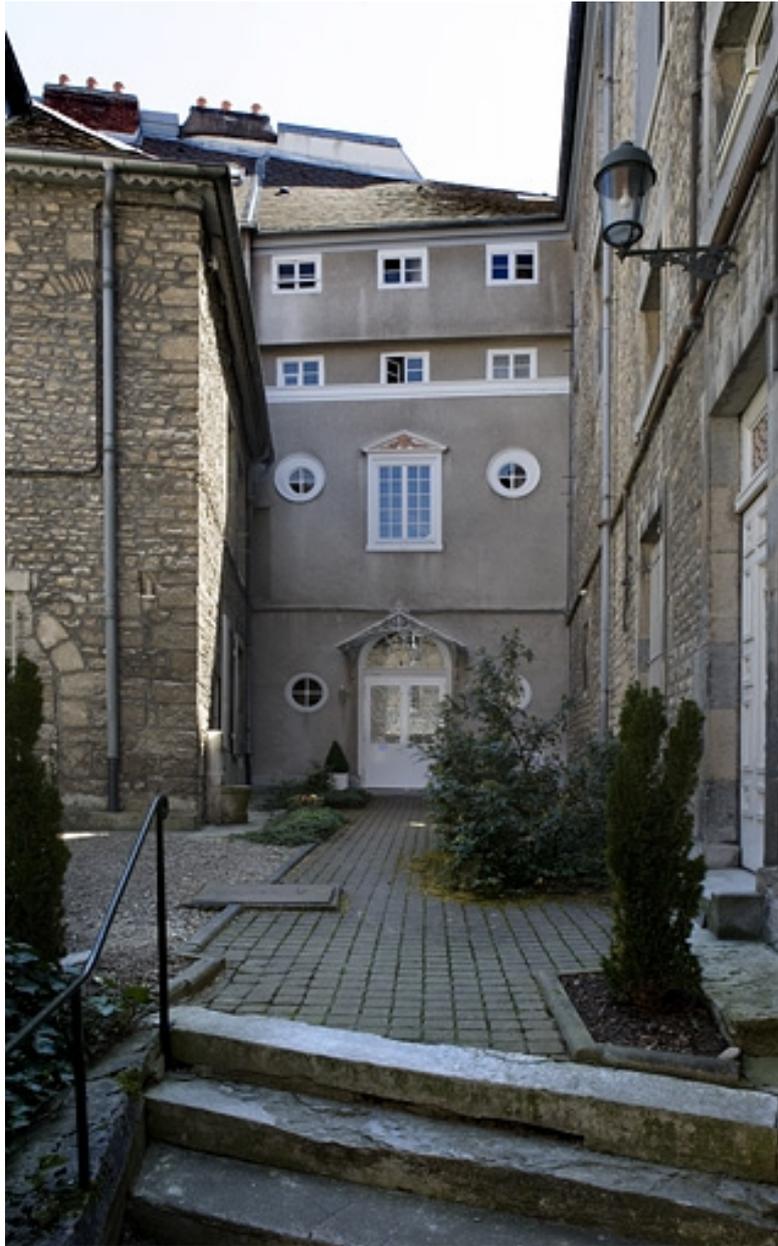
Vue d'ensemble du bâtiment en fond
de cour antérieure depuis la rue.
Phot. Yves Sancey
IVR43_20072500678NUCA

Vue d'ensemble du bâtiment en fond de cour antérieure depuis la rue.

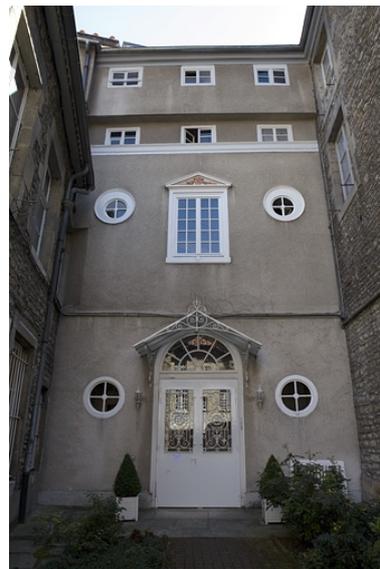
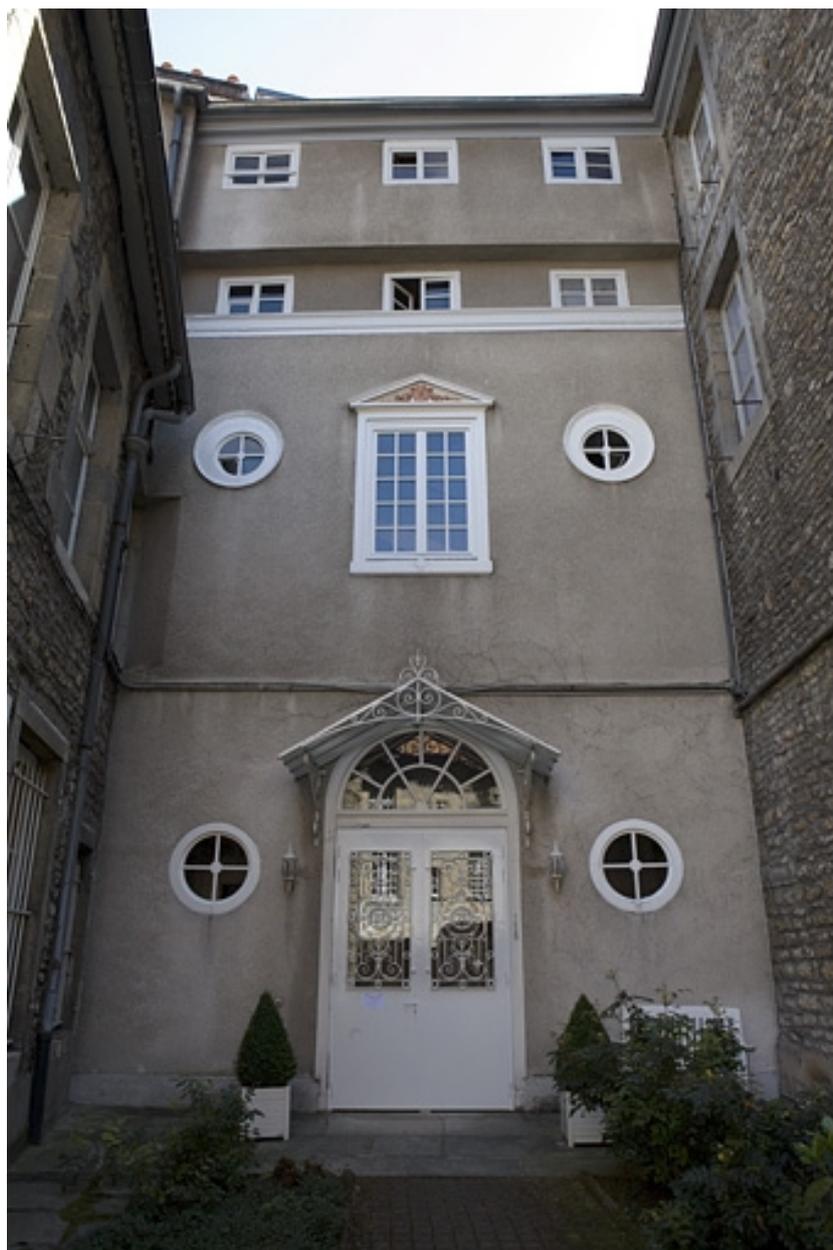
Vue d'ensemble de la façade
du bâtiment au fond de la cour.
Phot. Yves Sancey
IVR43_20072500680NUCA

Vue d'ensemble de la façade du bâtiment au fond de la cour.

L'édifice, bâti sur un sous-sol voûté d'arêtes ou en berceau, est situé sur une parcelle irrégulière. Les deux logis s'organisent autour d'une cour bordée d'un enclos percé d'un portail. Le logis principal, perpendiculaire à la rue Pécelet, à deux étages carrés, est en pierre de taille pour les façades extérieures et en moellon sur cour. Le secondaire en fond de cour, à un étage carré et un de comble, est en moellon, avec un passage cocher en position latérale donnant accès à la cour des communs, où étaient situés écurie, remise et logement des domestiques. Une petite partie du rez-de-chaussée est voûté d'arêtes.

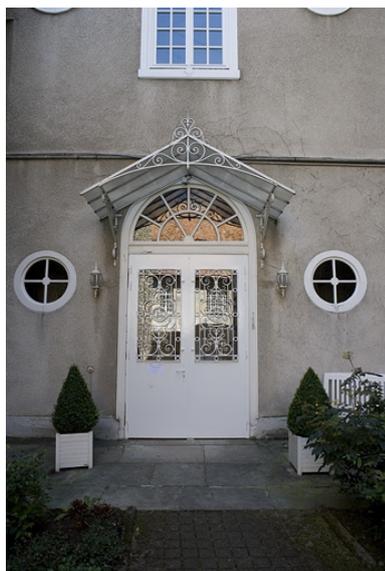
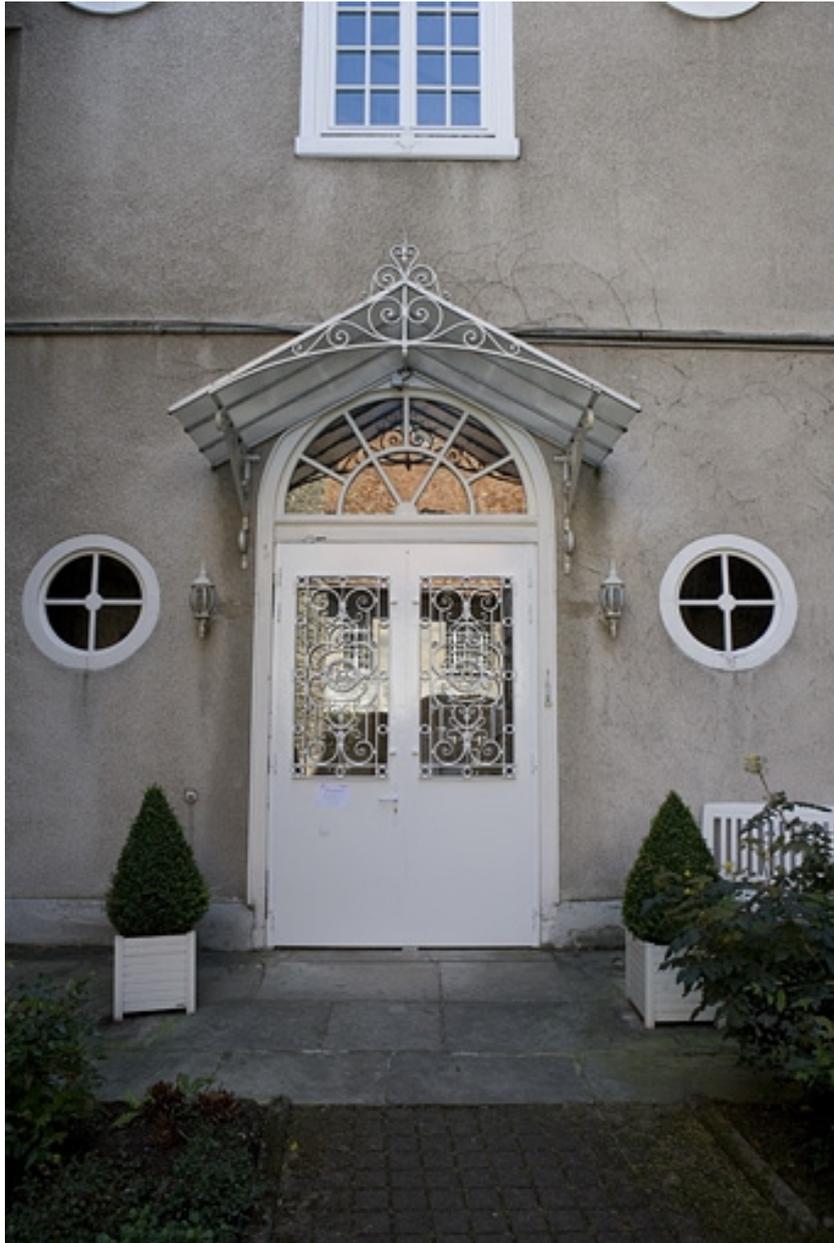
Détail de la porte d'entrée du
bâtiment à droite de la cour.
Phot. Yves Sancey
IVR43_20072500679NUCA

Détail de la porte d'entrée du bâtiment à droite de la cour.

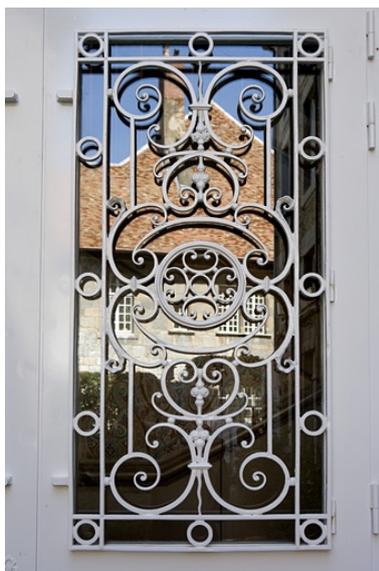
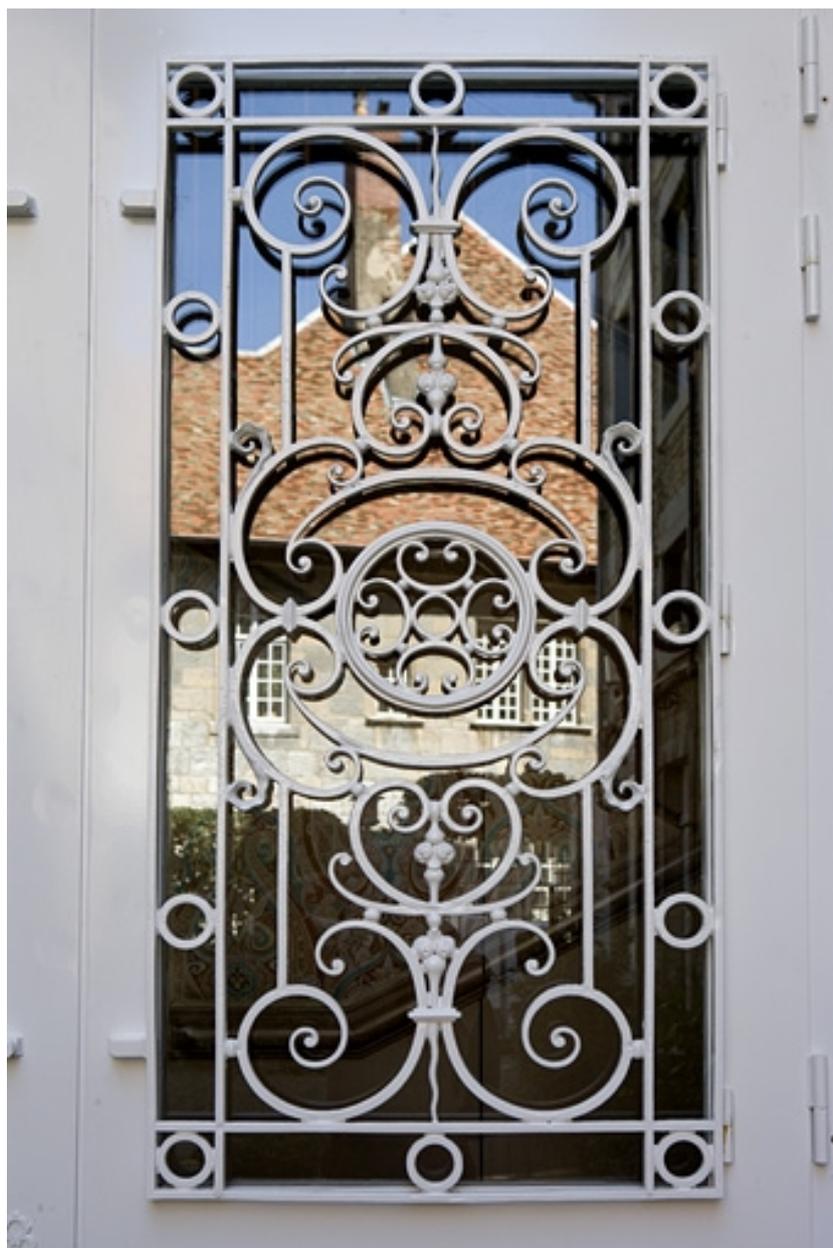
Détail de la ferronnerie de la porte
d'entrée : bâtiment au fond de la cour.
Phot. Yves Sancey
IVR43_20072500681NUCA

Détail de la ferronnerie de la porte d'entrée : bâtiment au fond de la cour.

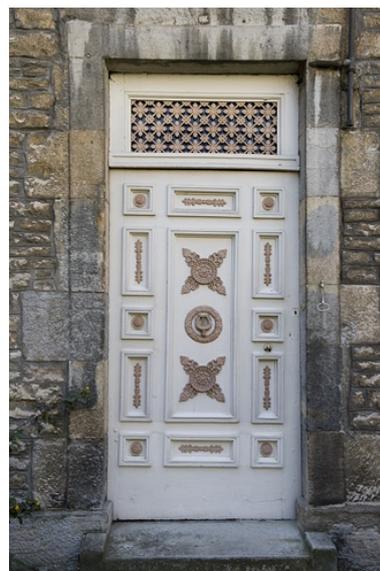
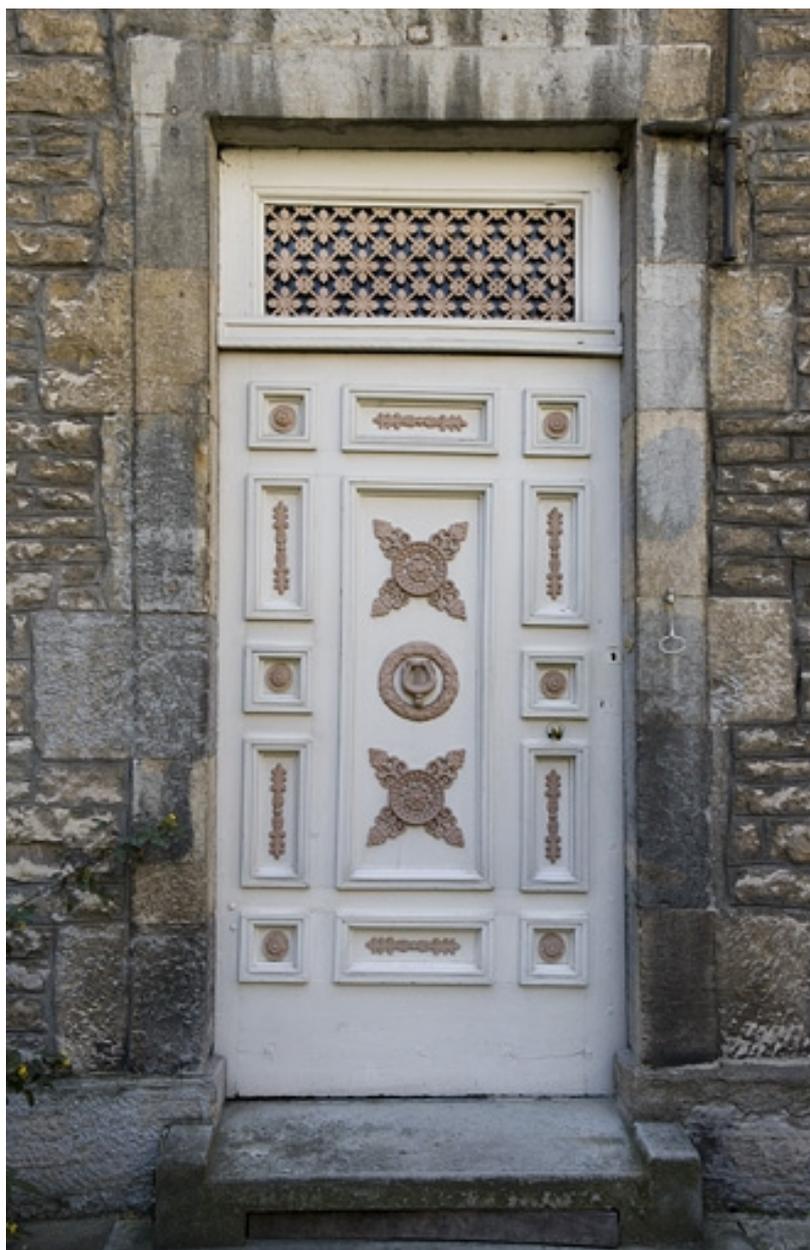
Détail de la porte d'entrée :
bâtiment à droite de la cour.
Phot. Yves Sancey
IVR43_20072500682NUCA

Détail de la porte d'entrée : bâtiment à droite de la cour.

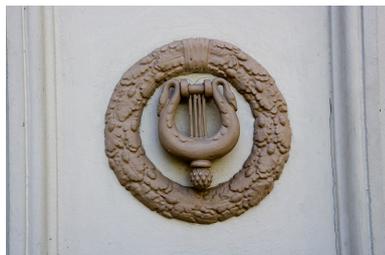
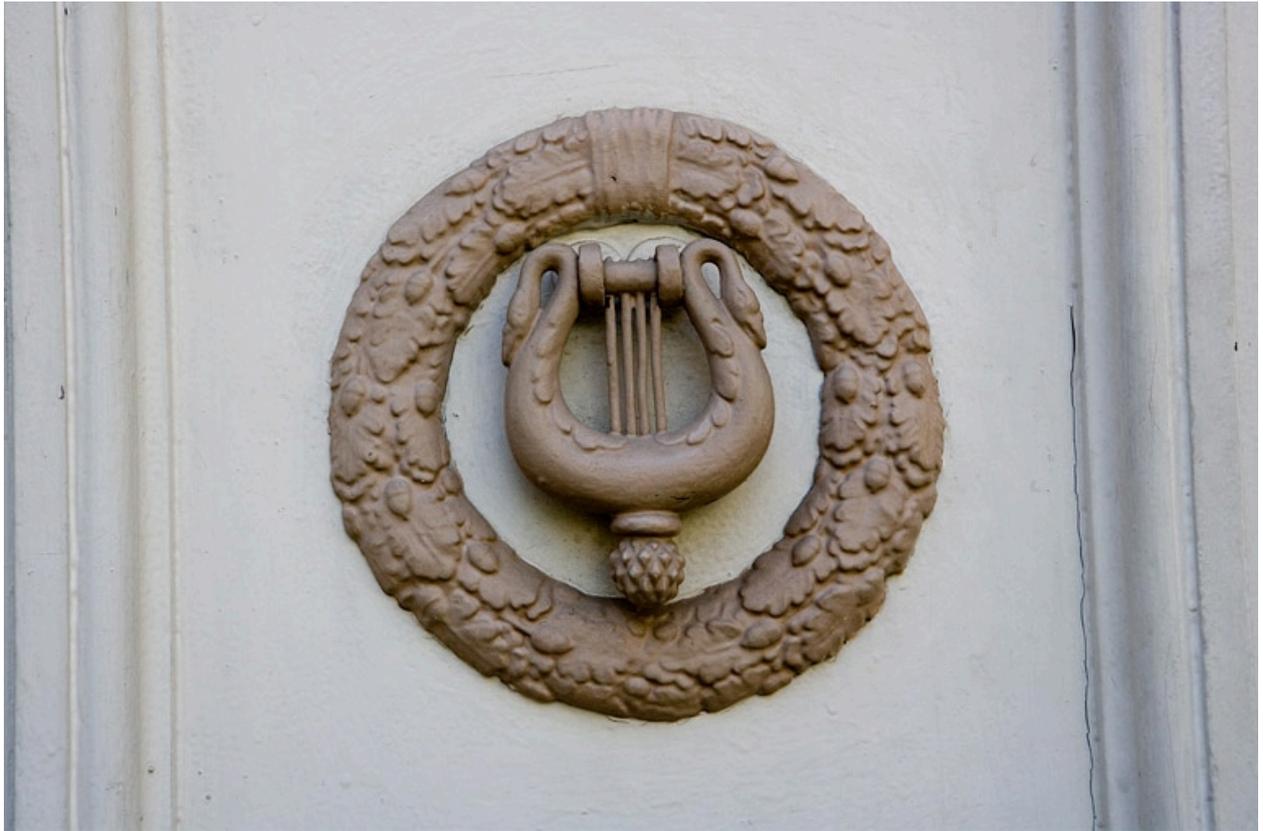
Détail du heurtoir de la porte
d'entrée : bâtiment à droite de la cour.
Phot. Yves Sancey
IVR43_20072500683NUCA

Détail du heurtour de la porte d'entrée : bâtiment à droite de la cour.

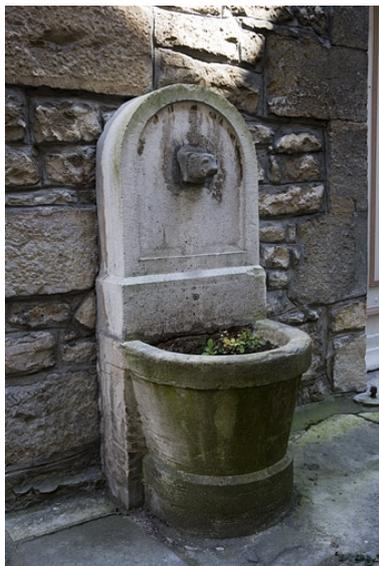
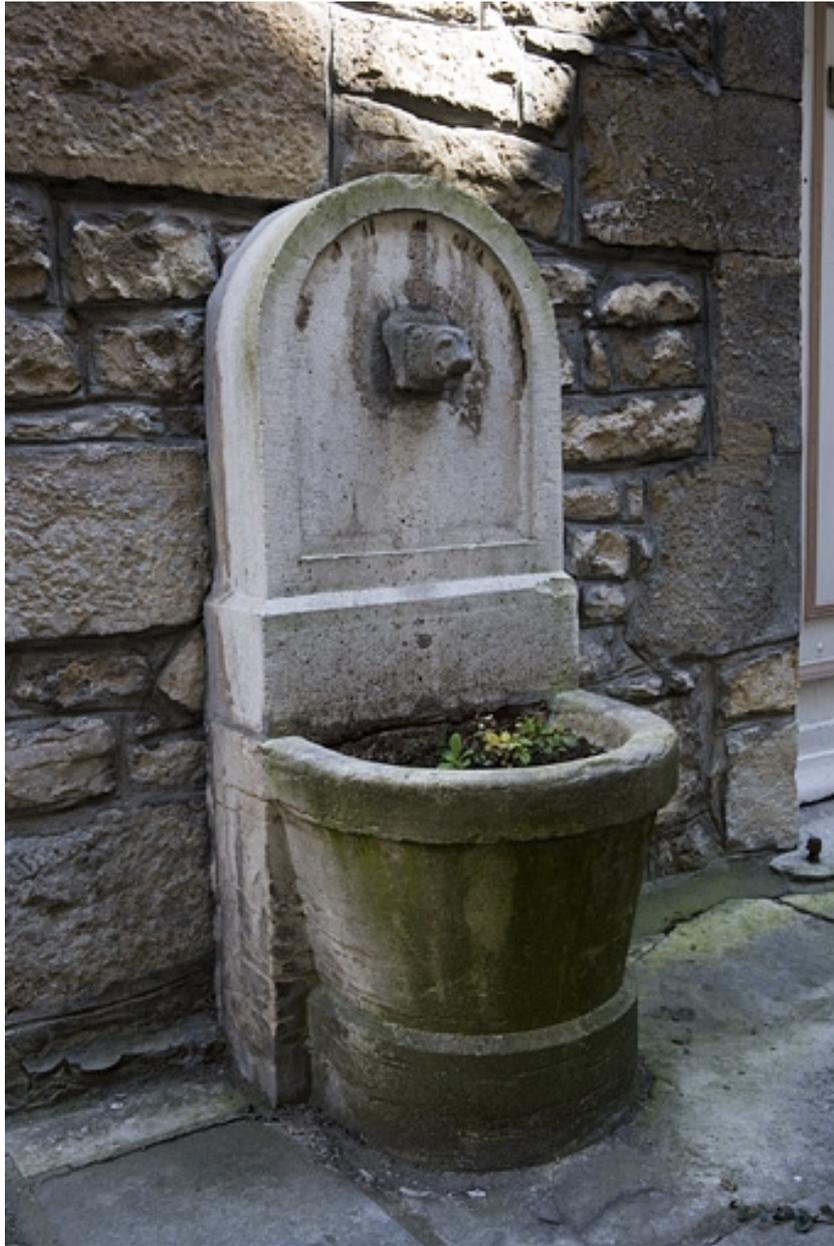
Détail de la borne fontaine
à gauche de la cour.
Phot. Yves Sancey
IVR43_20072500684NUCA

Détail de la borne fontaine à gauche de la cour.

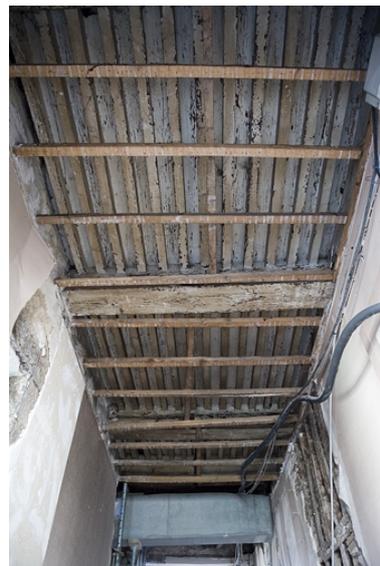
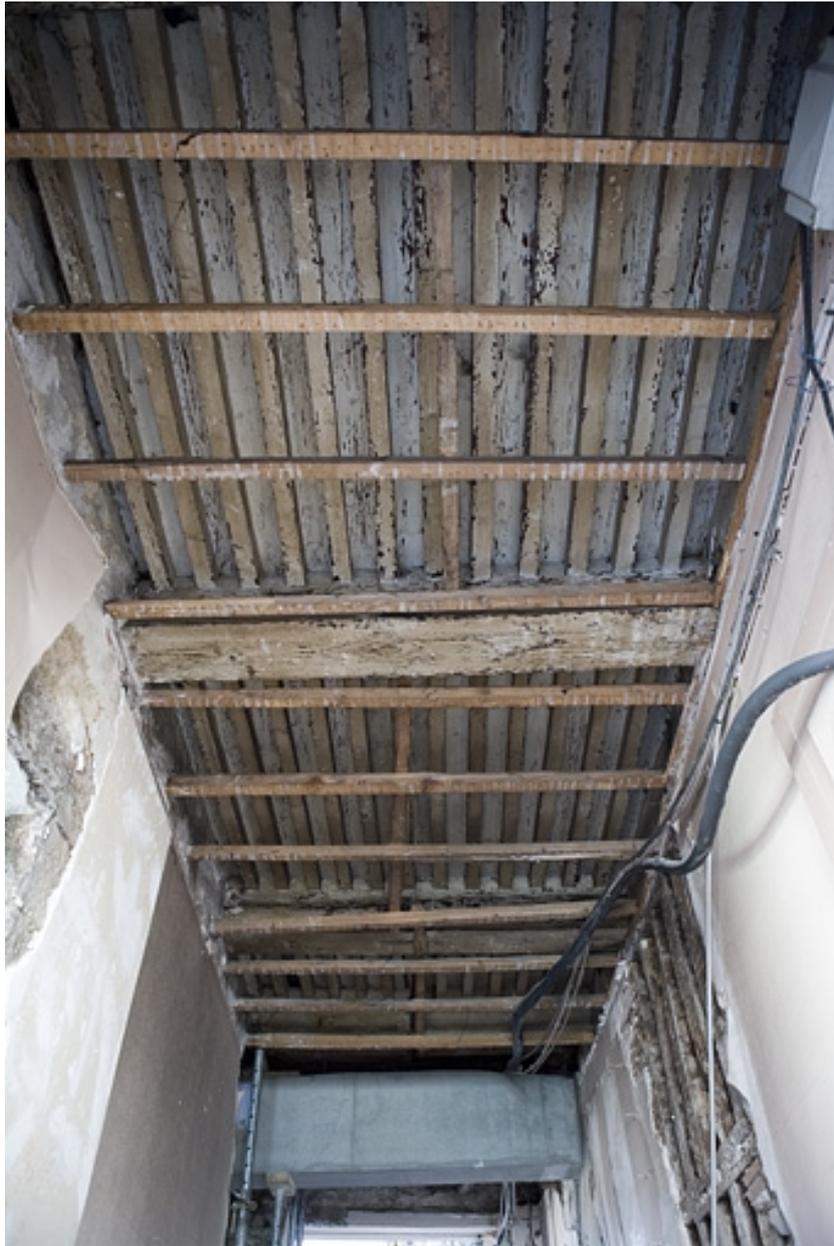
Vue du passage cocher
avec plafond à la française.
Phot. Yves Sancey
IVR43_20072500589NUCA

Vue du passage cocher avec plafond à la française.
