Franche-Comté, Doubs
Besançon
îlot Boitouset
2 rue Pécelet

hôpital Sainte-Brigitte, puis maison de chanoines dite la Grande Chantrerie

Numéro de dossier : IA25000449
Date de l'enquête initiale : 1996
Date(s) de rédaction : 2007
Cadre de l'étude : enquête thématique régionale demeures bisontines
Degré d'étude : étudié

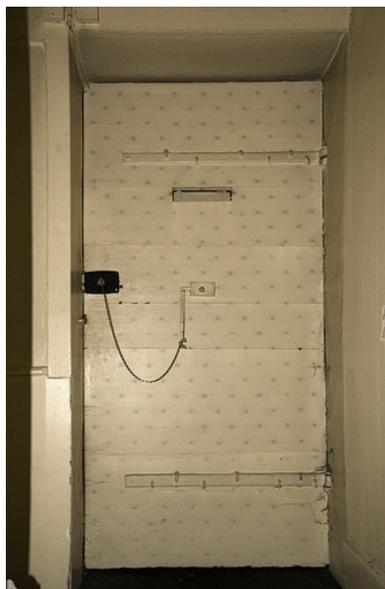
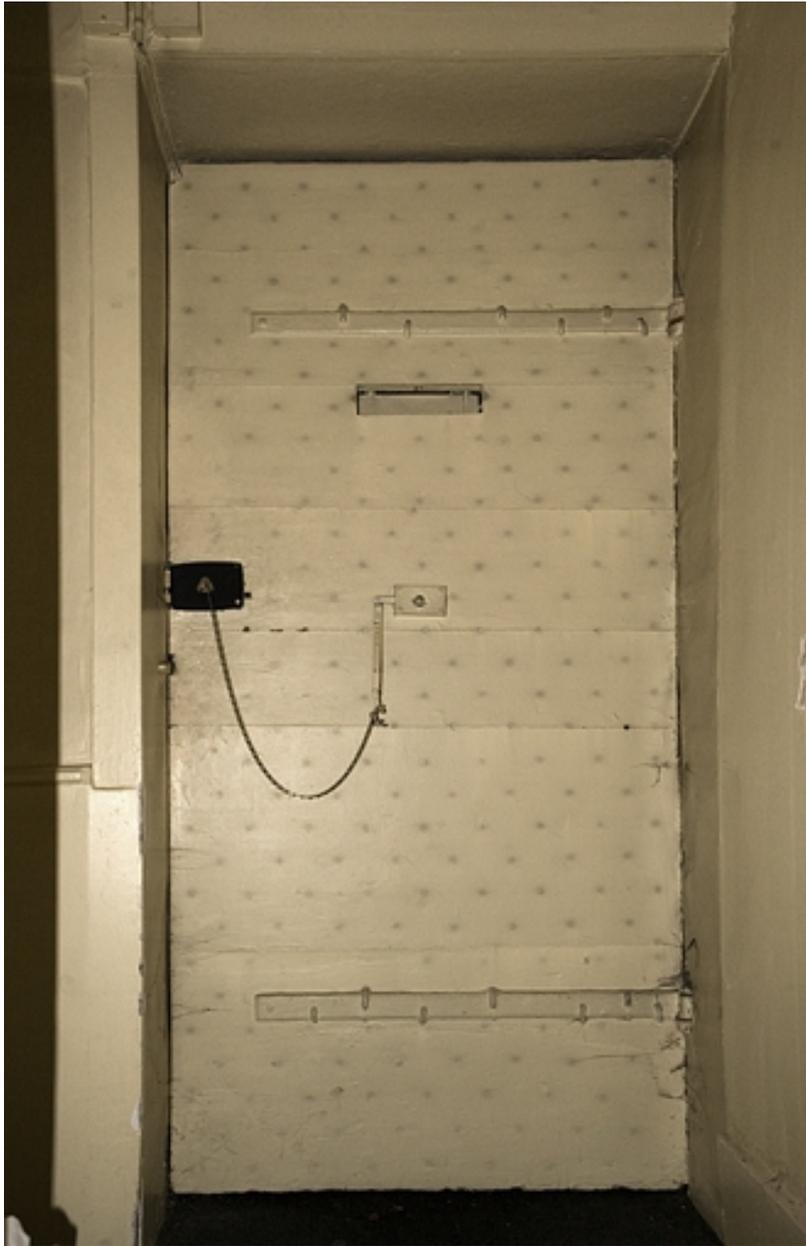
Intérieur, rez-de-chaussée :
détail de la porte d'entrée du
bâtiment à gauche de la cour.
Phot. Yves Sancey
IVR43_20072500689NUCA

Intérieur, rez-de-chaussée : détail de la porte d'entrée du bâtiment à gauche de la cour.

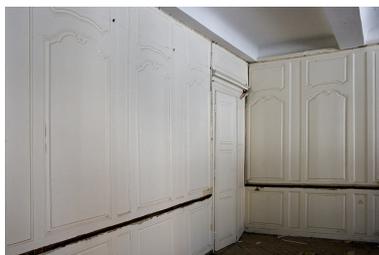
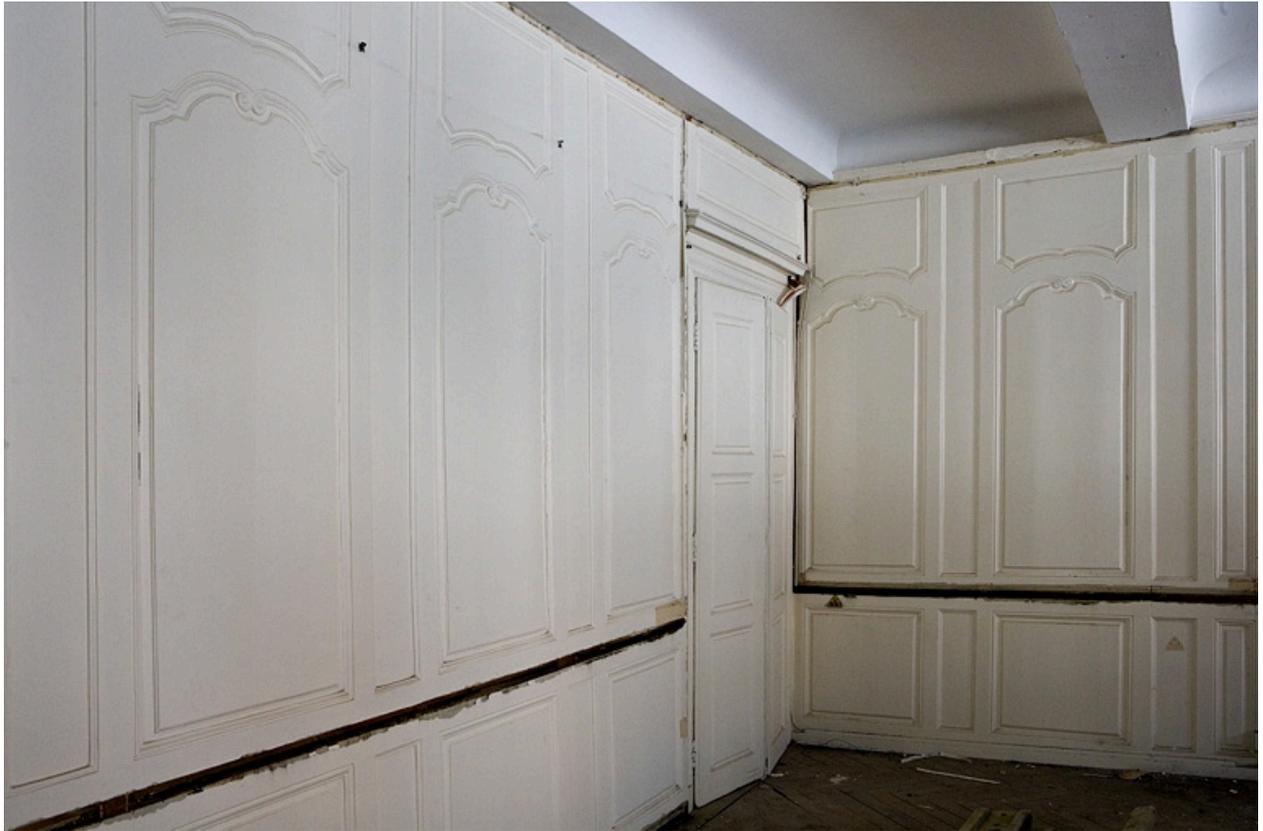
Intérieur, premier étage :
détail des lambris d'une pièce.
Phot. Yves Sancey
IVR43_20072500685NUCA

Intérieur, premier étage : détail des lambris d'une pièce.

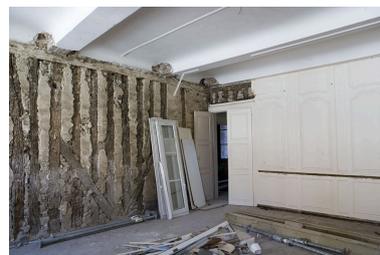
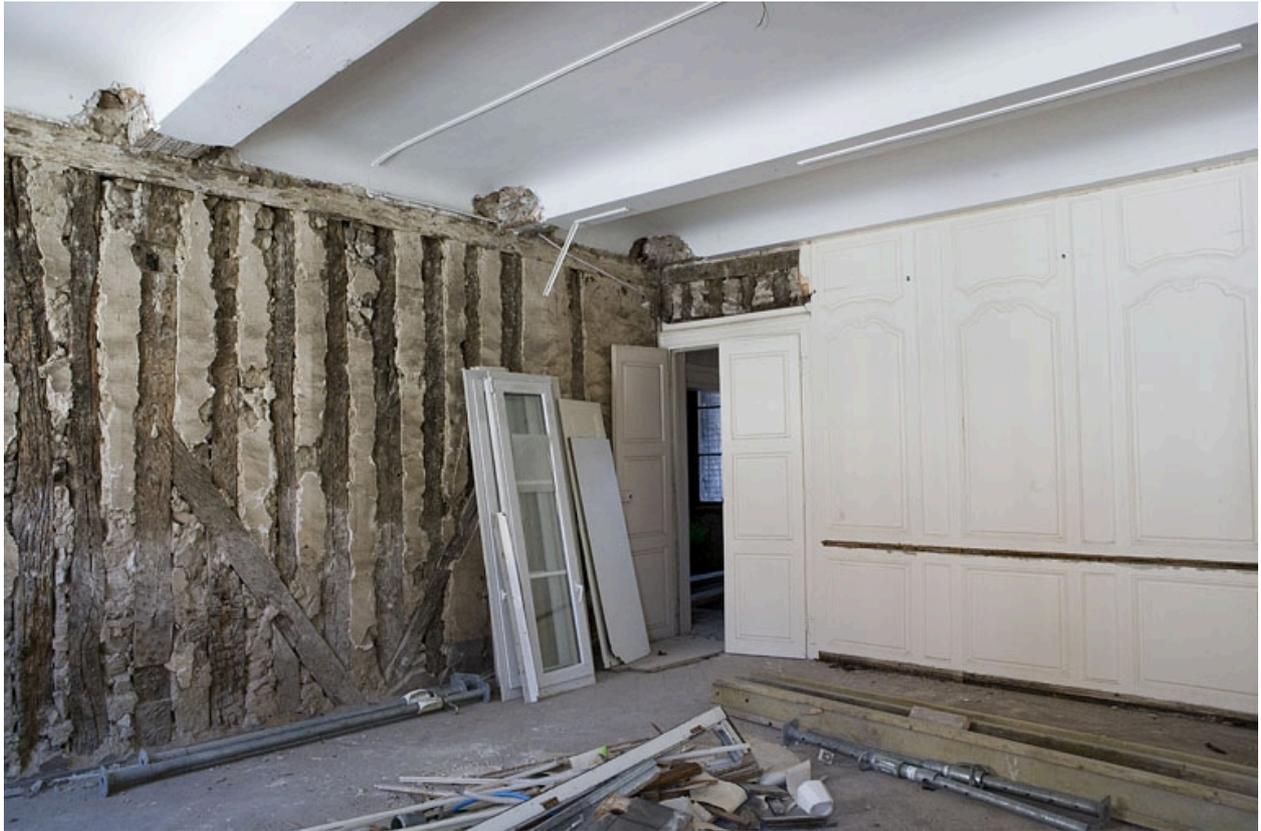
Intérieur, premier étage :
détail d'un mur d'une pièce
avec les lambris déposés.
Phot. Yves Sancey
IVR43_20072500686NUCA

Intérieur, premier étage : détail d'un mur d'une pièce avec les lambris déposés.

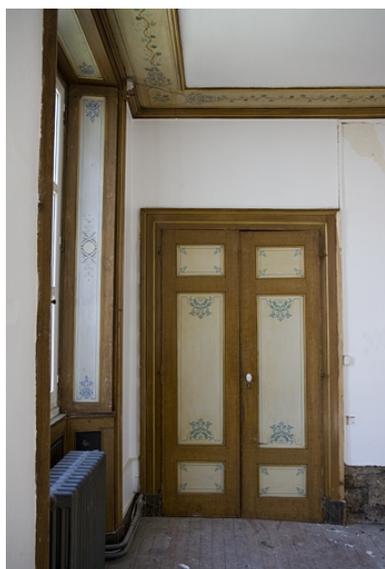
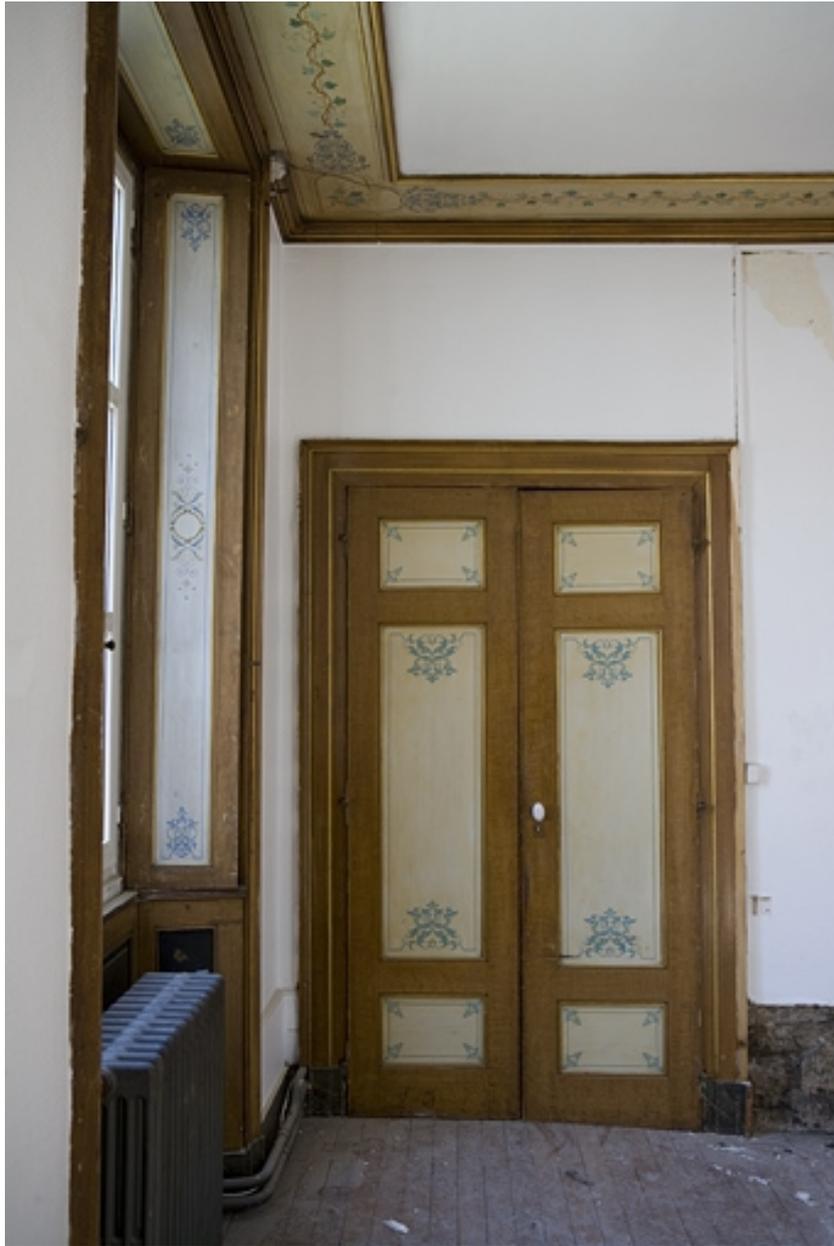
Intérieur, pièce du premier étage :
détail du décor de la porte d'entrée.

Intérieur, pièce du premier étage : détail du décor de la porte d'entrée.

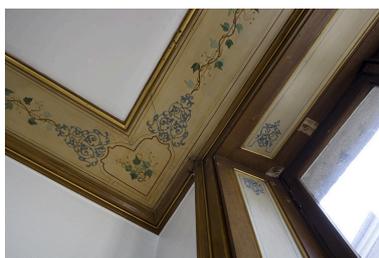
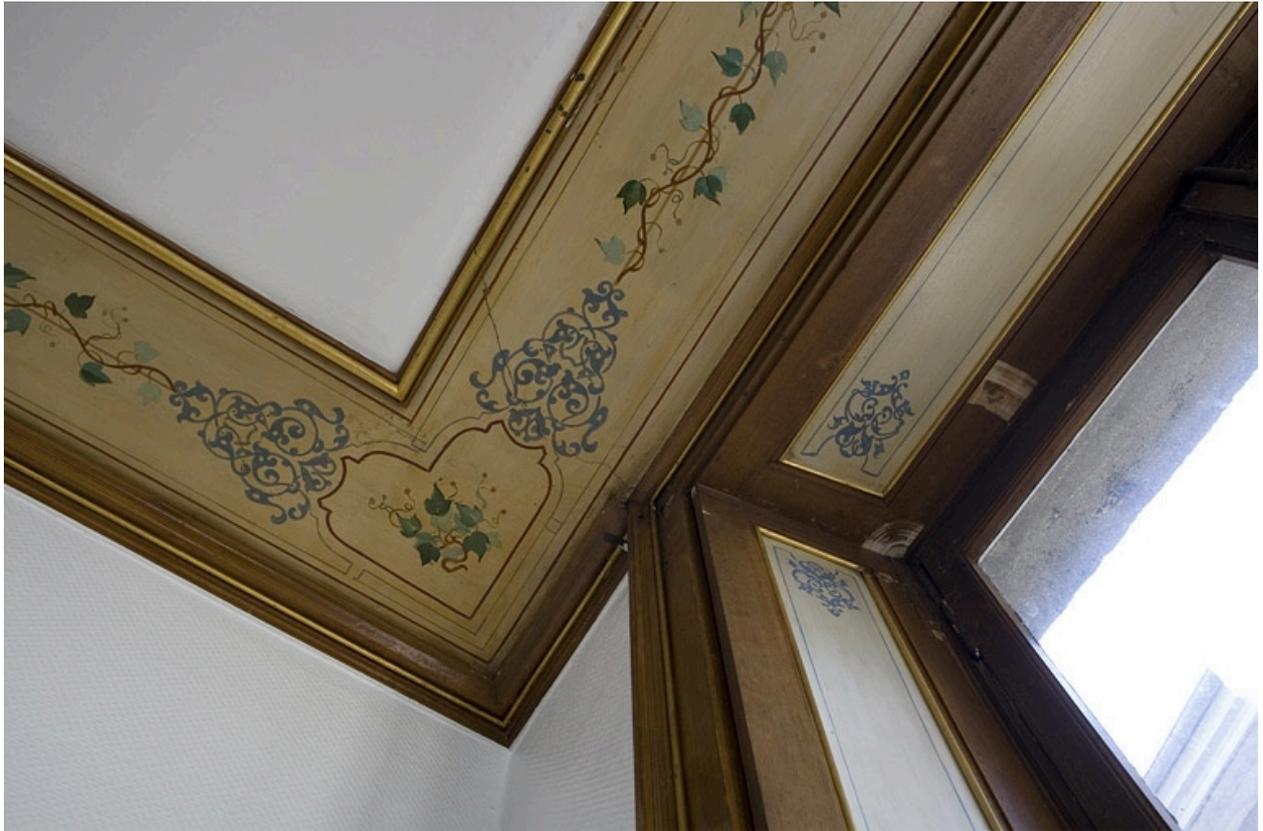
Intérieur, pièce du premier
étage : détail du décor d'angle
sur la frise du plafond.

Intérieur, pièce du premier étage : détail du décor d'angle sur la frise du plafond.

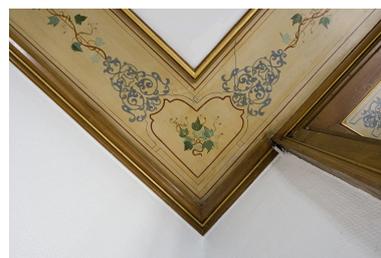
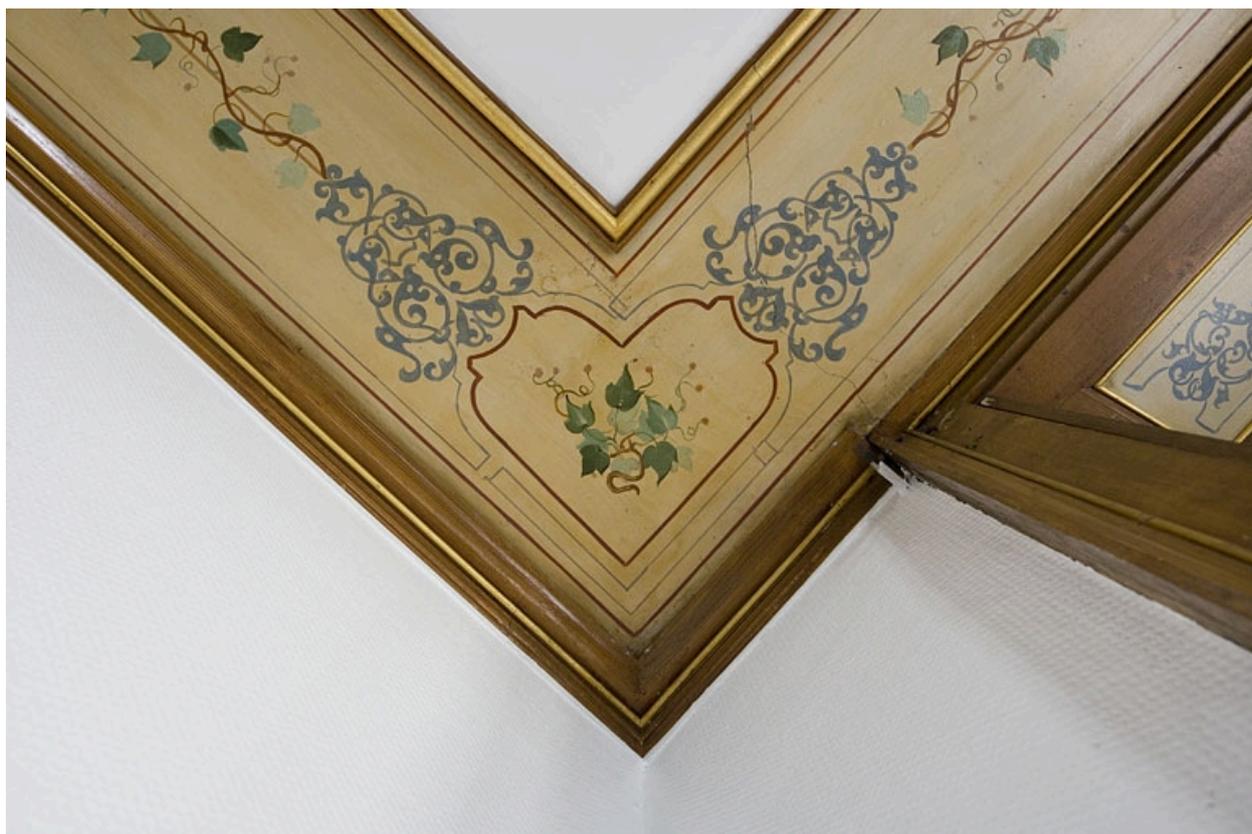
Intérieur, premier étage : détail du
décor peint sur le plafond d'une pièce.

Intérieur, premier étage : détail du décor peint sur le plafond d'une pièce.

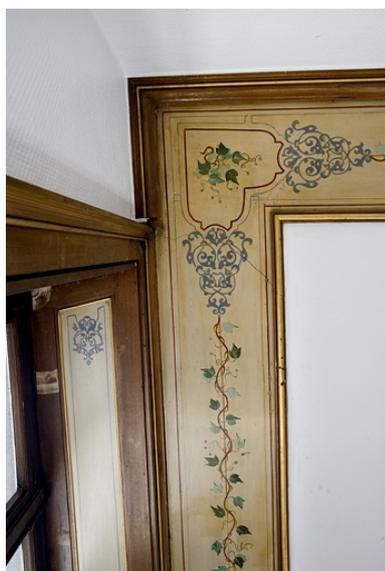
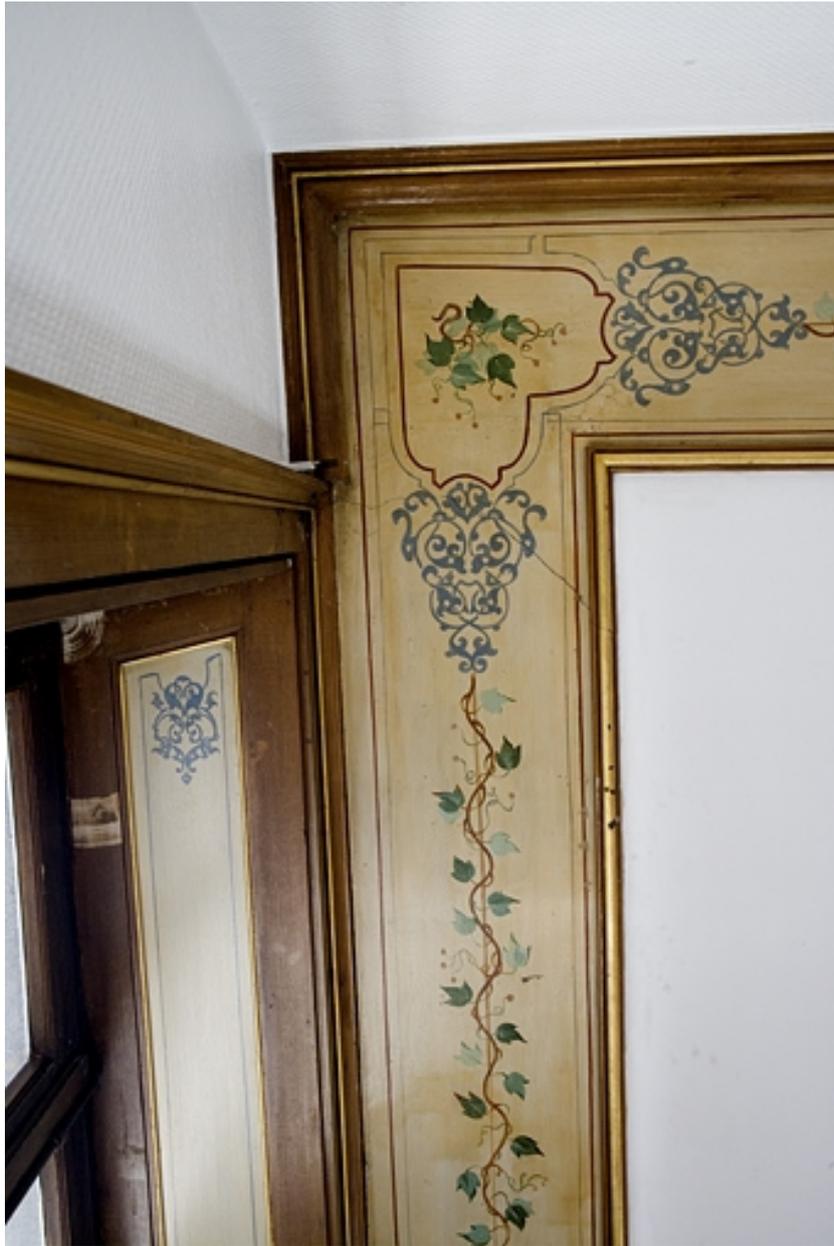
Intérieur, premier étage : détail
du décor peint sur le plafond et
l'encadrement de fenêtre d'une pièce.

Intérieur, premier étage : détail du décor peint sur le plafond et l'encadrement de fenêtre d'une pièce.

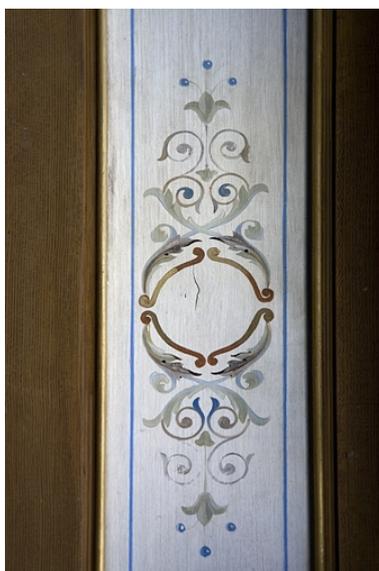
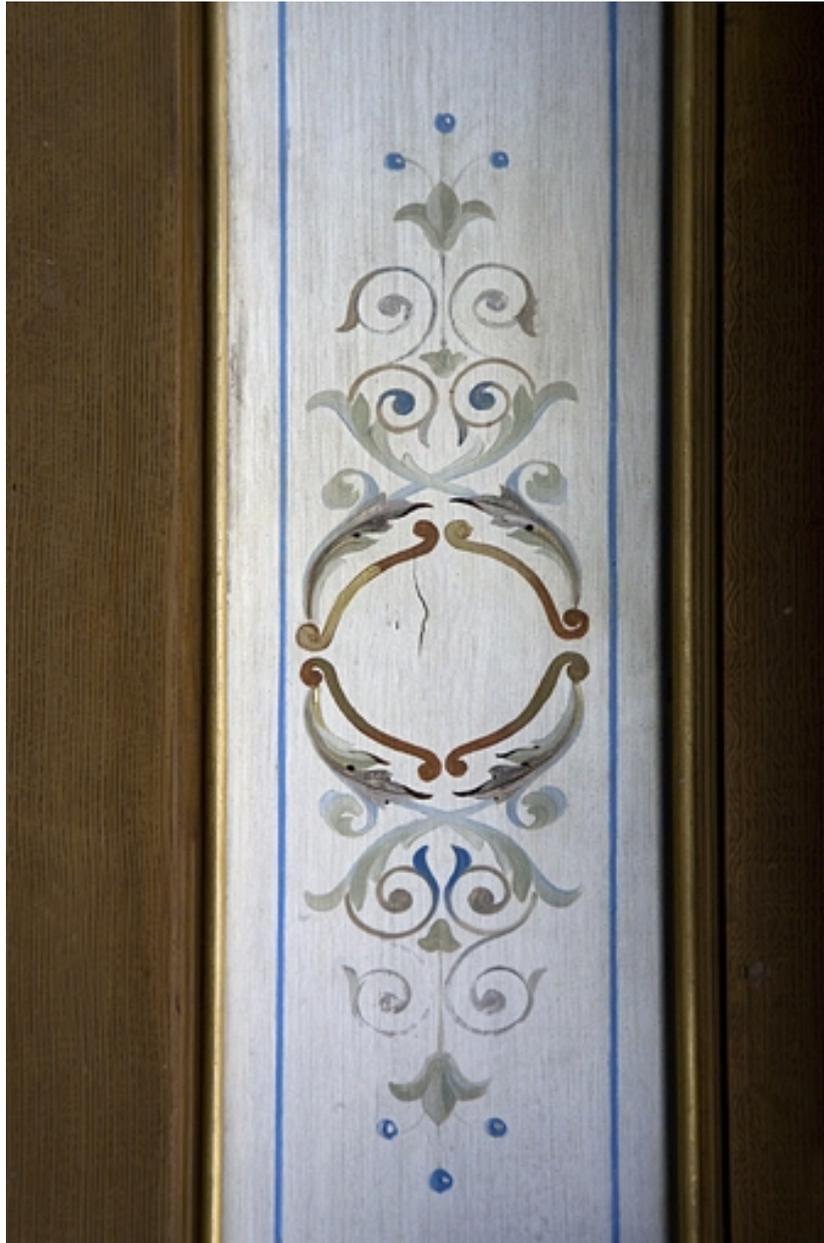
Intérieur, pièce du premier
étage : détail du décor d'un
encadrement de fenêtre.

Intérieur, pièce du premier étage : détail du décor d'un encadrement de fenêtre.
