Bourgogne-Franche-Comté, Doubs  
Besançon  
îlot Carmélites  
3bis, 5 rue des Granges

## **hôtel Buson d'Auxon**

Numéro de dossier : IA25000615  
Date de l'enquête initiale : 1996  
Date(s) de rédaction : 2009  
Cadre de l'étude : enquête thématique régionale demeures bisontines  
Degré d'étude : étudié  
Référence du dossier Monument Historique : PA00101487

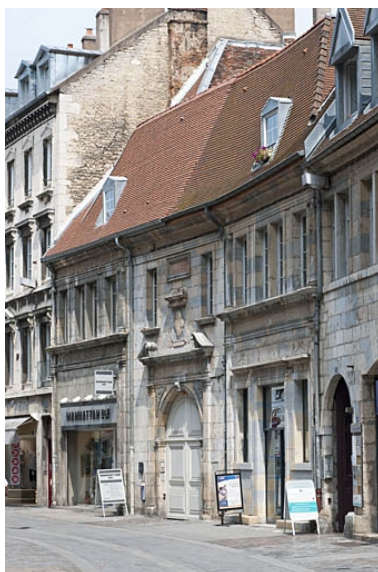
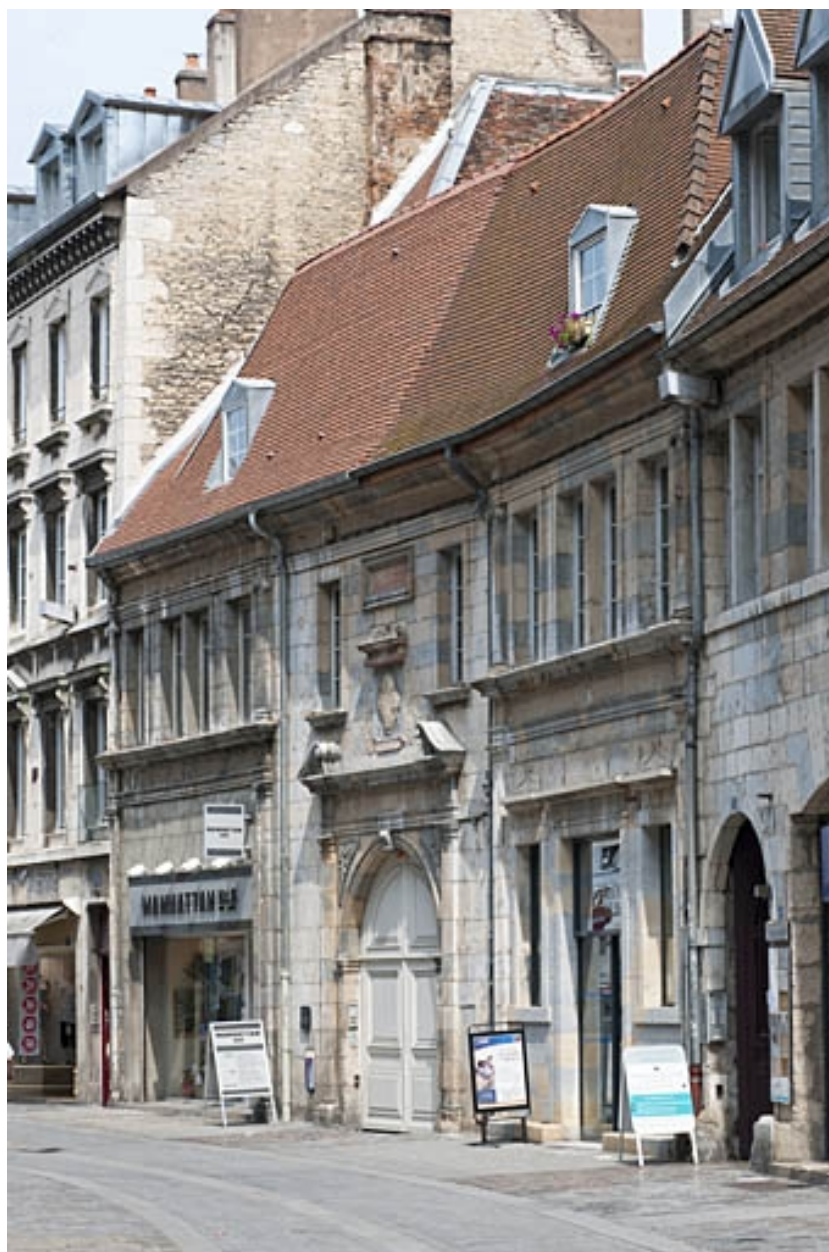
Façade sur rue : vue d'ensemble  
de trois quarts droit.  
Phot. Jérôme Mongreville  
IVR43\_20112500133NUC4A

Façade sur rue : vue d'ensemble de trois quarts droit.

La façade est rythmée par des pilastres cannelés à ordres superposés, dorique en rez-de-chaussée et ionique à l'étage ; le portail d'entrée est encadré de deux pilastres cannelés d'ordre dorique et surmonté d'un fronton interrompu à enroulements avec au centre un cartouche sur lequel sont situées des armoiries bûchées, avec dans les écoinçons un décor de feuilles d'acanthe ; entre les deux étages, une frise interrompue au niveau du portail est ornée d'entrelacs.

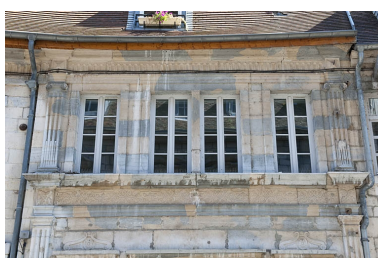
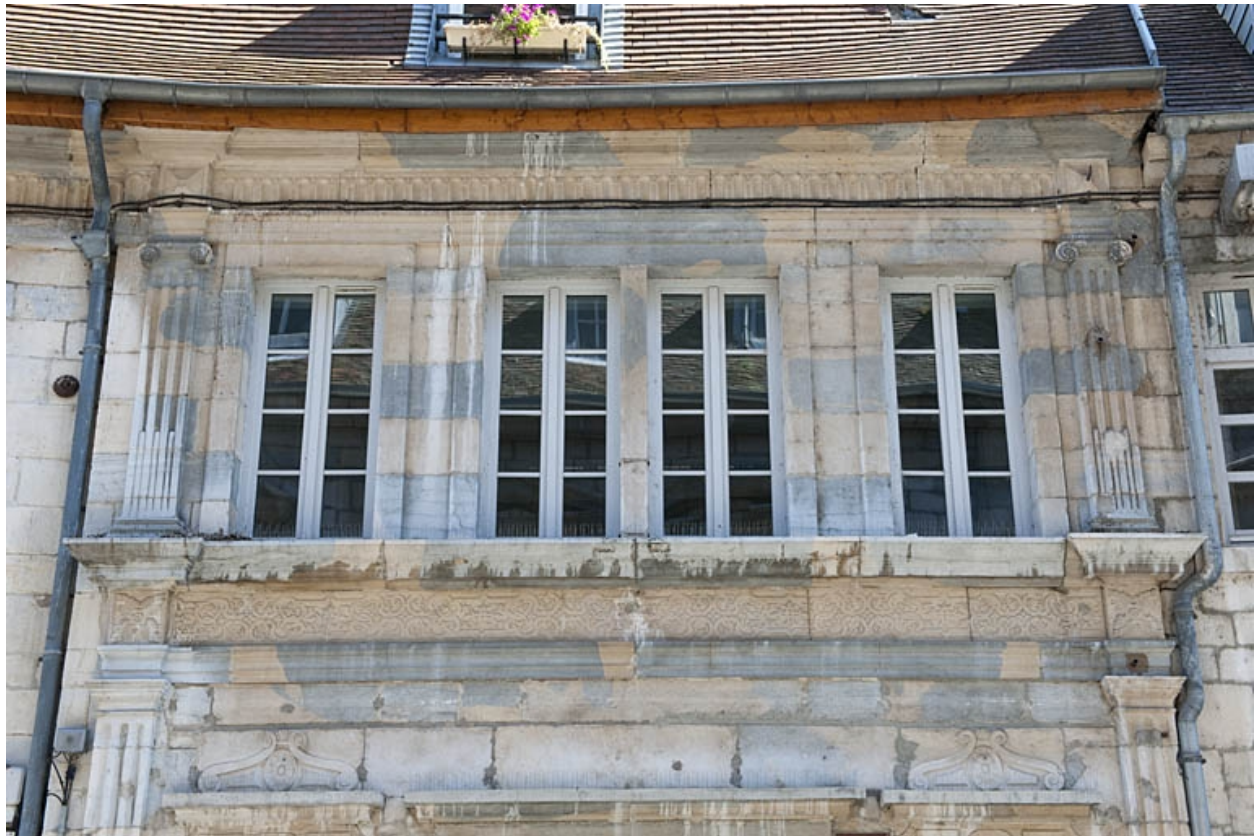
Façade sur rue : vue d'ensemble de la  
partie centrale avec la porte cochère.  
Phot. Jérôme Mongreville  
IVR43\_20112500125NUC4A

Façade sur rue : vue d'ensemble de la partie centrale avec la porte cochère.

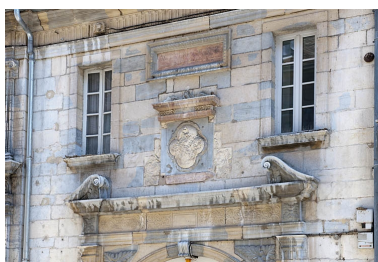
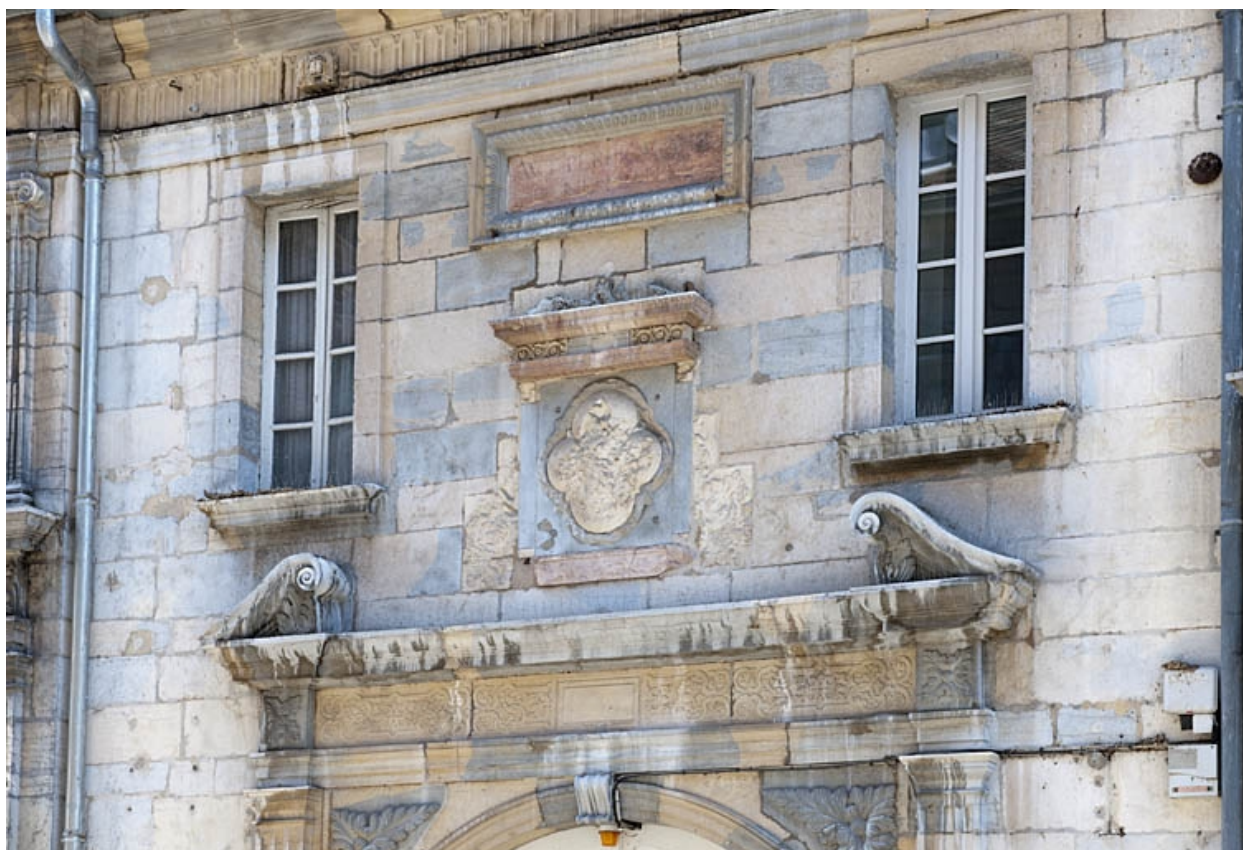
Façade sur rue : détail du décor au-dessus de la porte cochère.  
Phot. Jérôme Mongreville  
IVR43\_20112500123NUC4A

Façade sur rue : détail du décor au-dessus de la porte cochère.

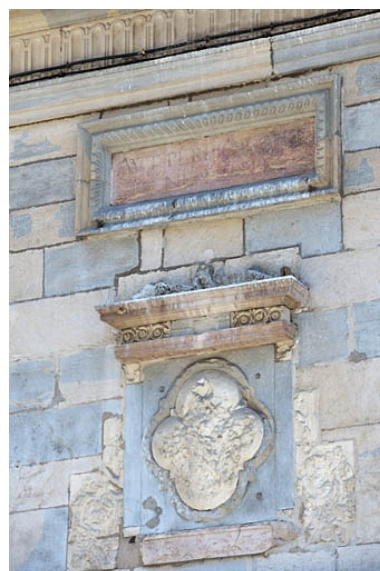
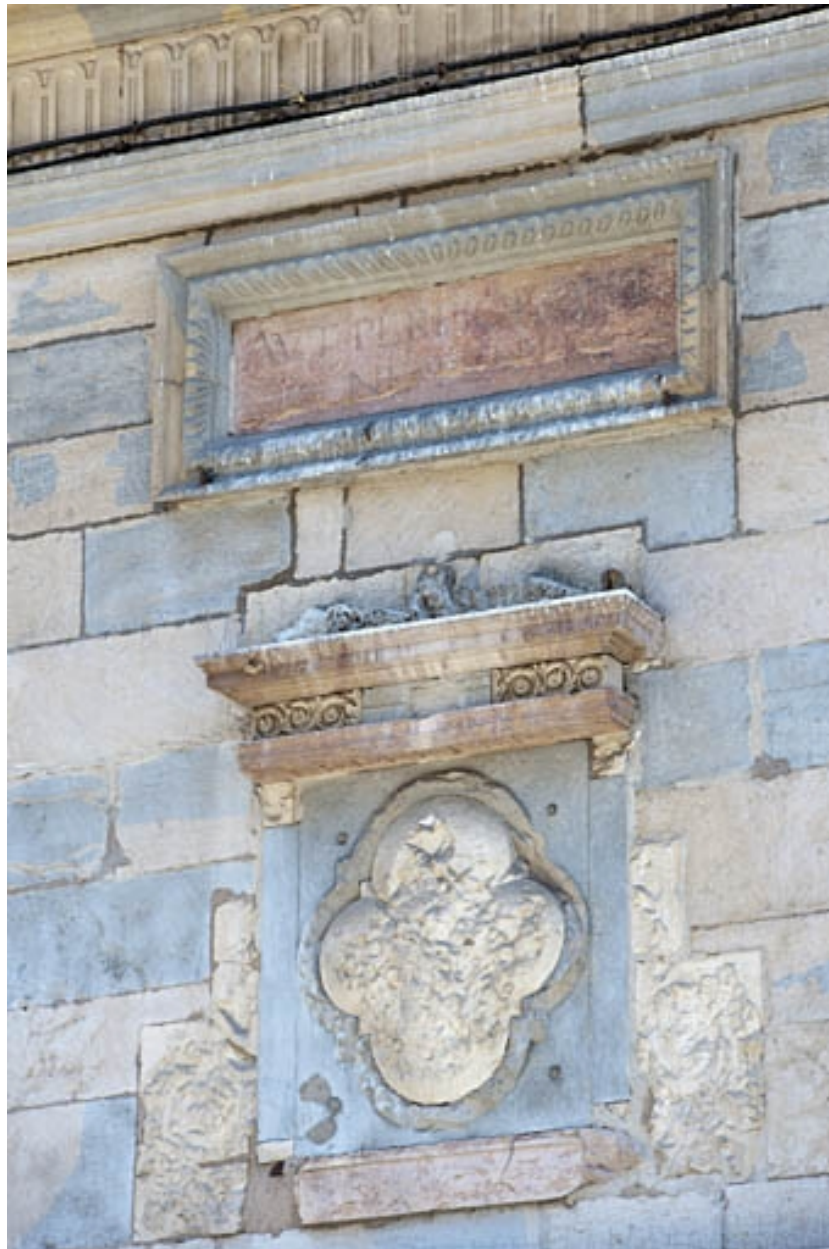
Façade sur rue : détail rapproché des décors au-dessus de la porte cochère.  
Phot. Jérôme Mongreville  
IVR43\_20112500126NUC4A

Façade sur rue : détail rapproché des décors au-dessus de la porte cochère.

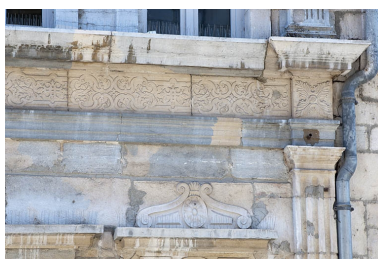
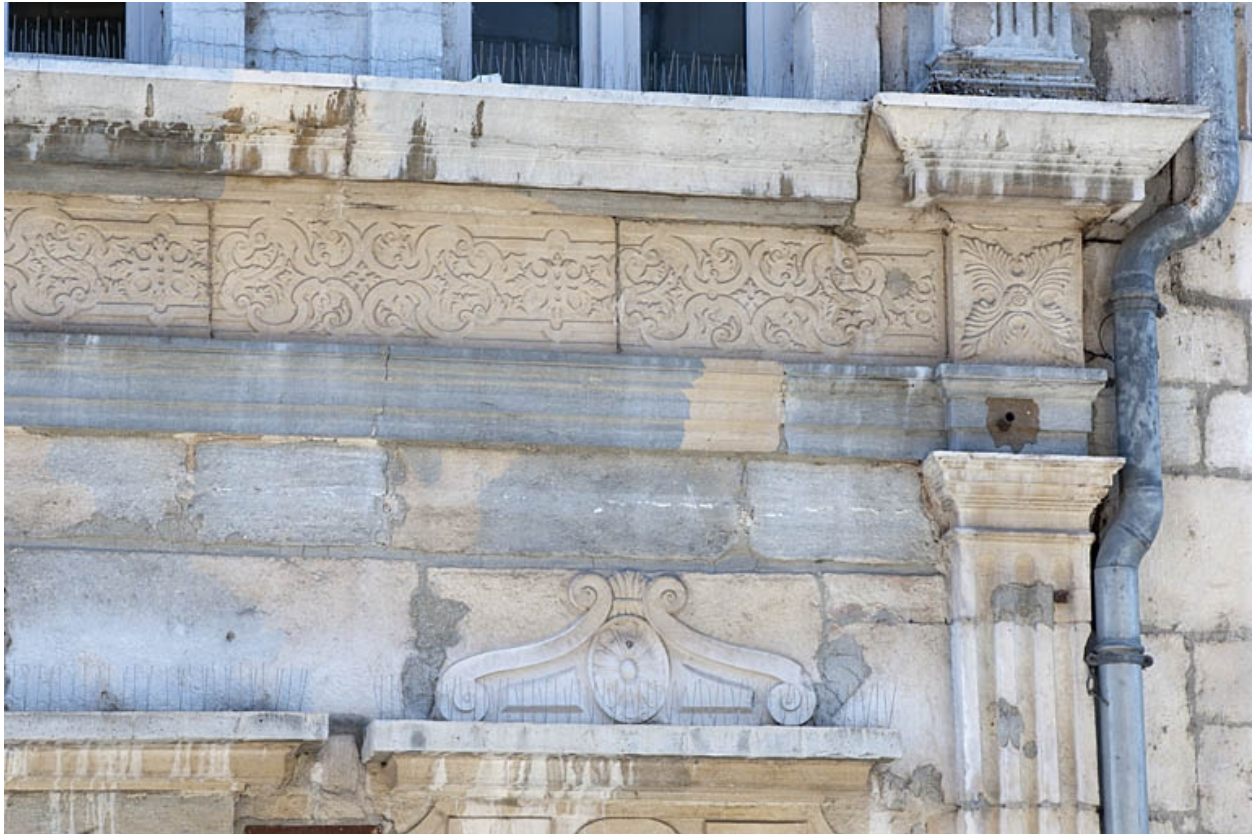
Façade sur rue : détail de la frise entre le rez-de-chaussée et le premier étage.  
Phot. Jérôme Mongreville  
IVR43\_20112500128NUC4A

Façade sur rue : détail de la frise entre le rez-de-chaussée et le premier étage.

Dernier hôtel de style Renaissance construit à Besançon avant la guerre de Dix ans, sa façade, très ornée, inclut des marbres polychromes du Jura dans les cartouches et la frise.

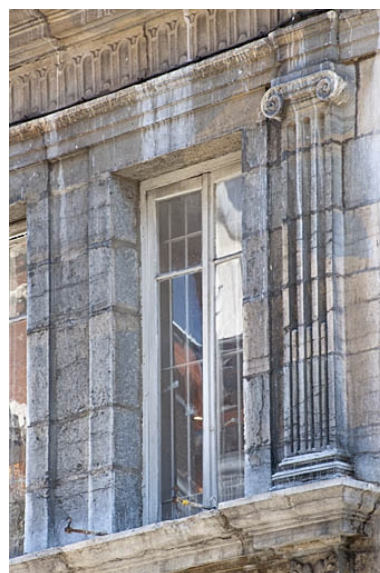
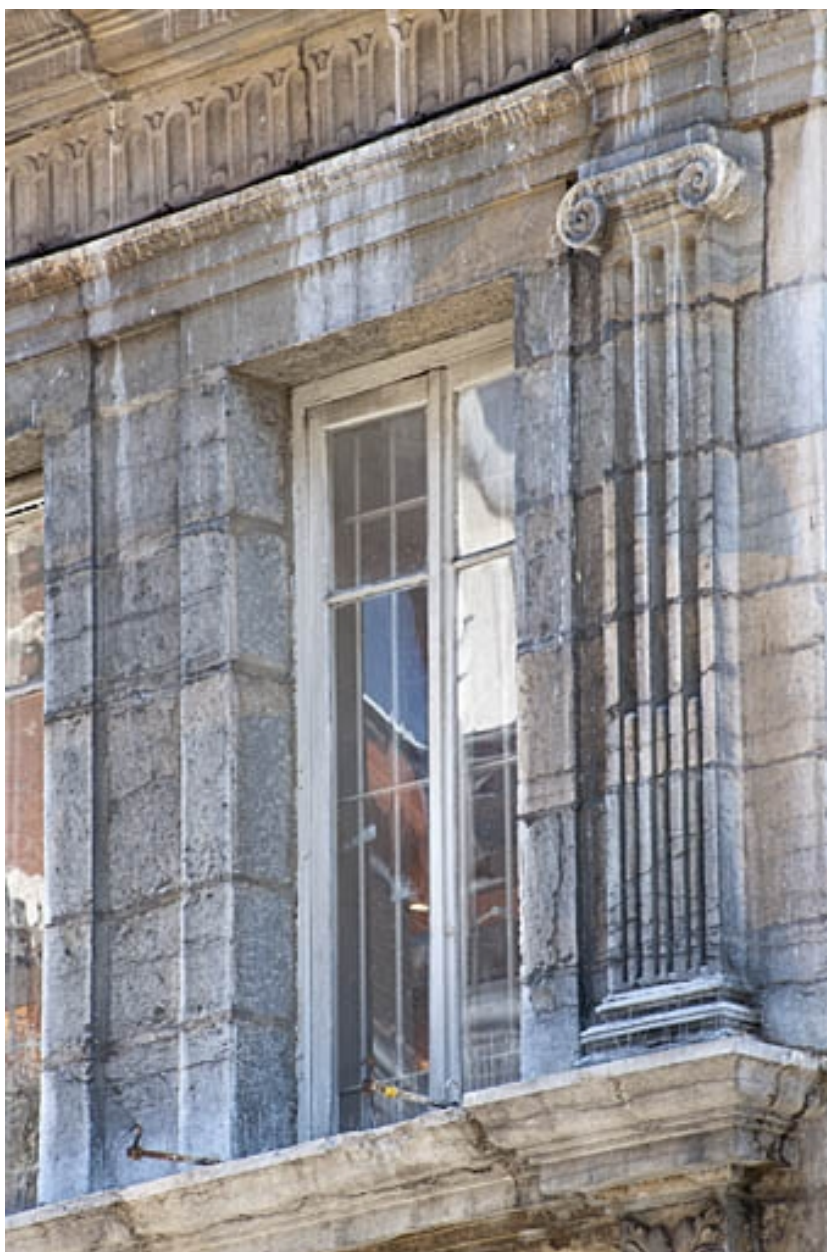
Façade sur rue : détail d'un pilastre ionique du premier étage.  
Phot. Jérôme Mongreville  
IVR43\_20112500129NUC4A

Façade sur rue : détail d'un pilastre ionique du premier étage.

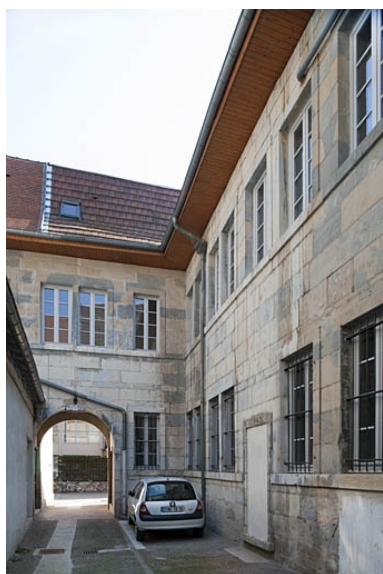
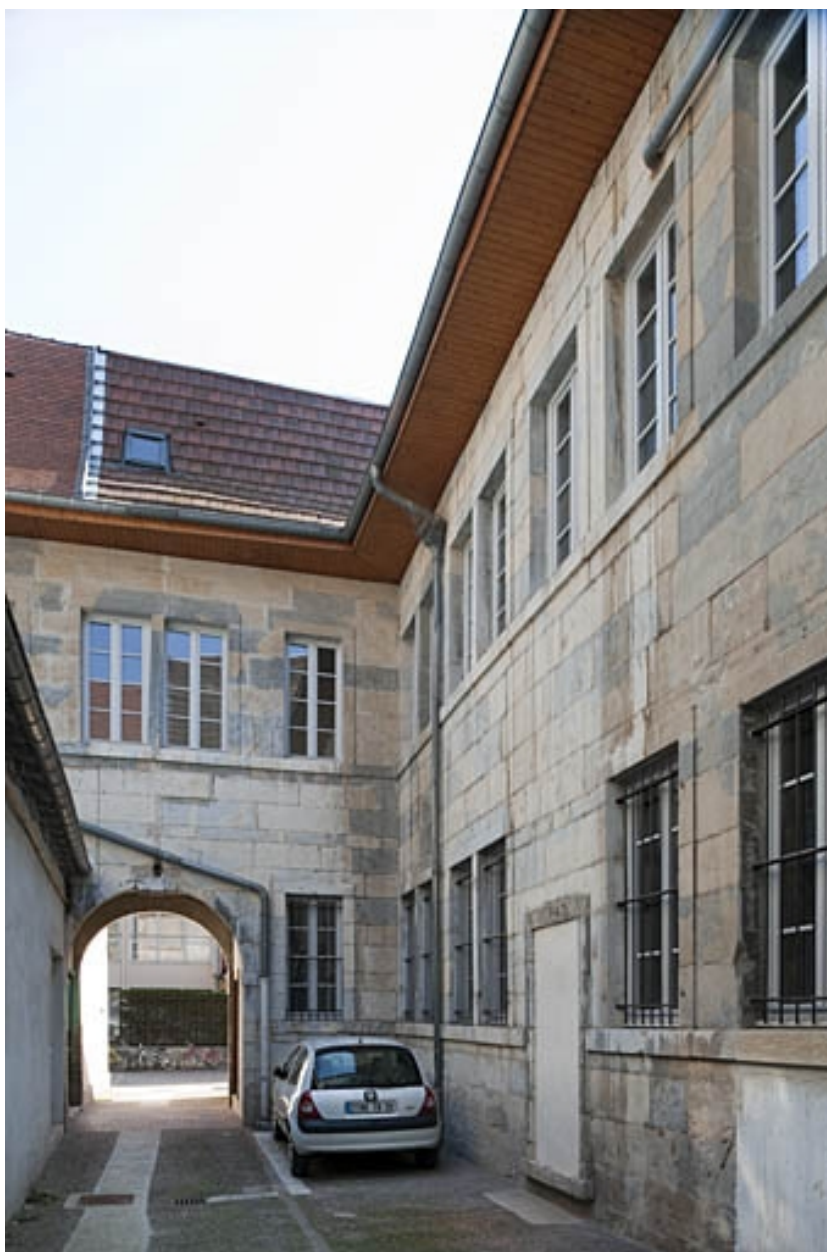
Vue du passage cocher  
depuis le fond de la cour.  
Phot. Jérôme Mongreville  
IVR43\_20112500116NUC4A

Vue du passage cocher depuis le fond de la cour.

L'hôtel à cour centrale est bâti sur un sous-sol voûté en berceau. Il est en pierre de taille, sauf le revers de la façade sur rue et celle située à l'arrière du logis qui sont en moellons enduit. Il est distribué par deux passages cochers en enfilade et un escalier dans-oeuvre rampe sur rampe en maçonnerie situé dans l'aile gauche.

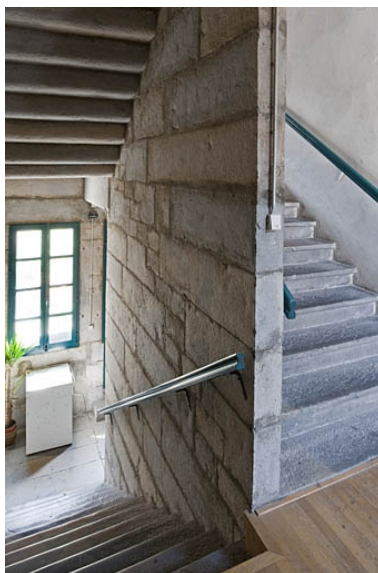
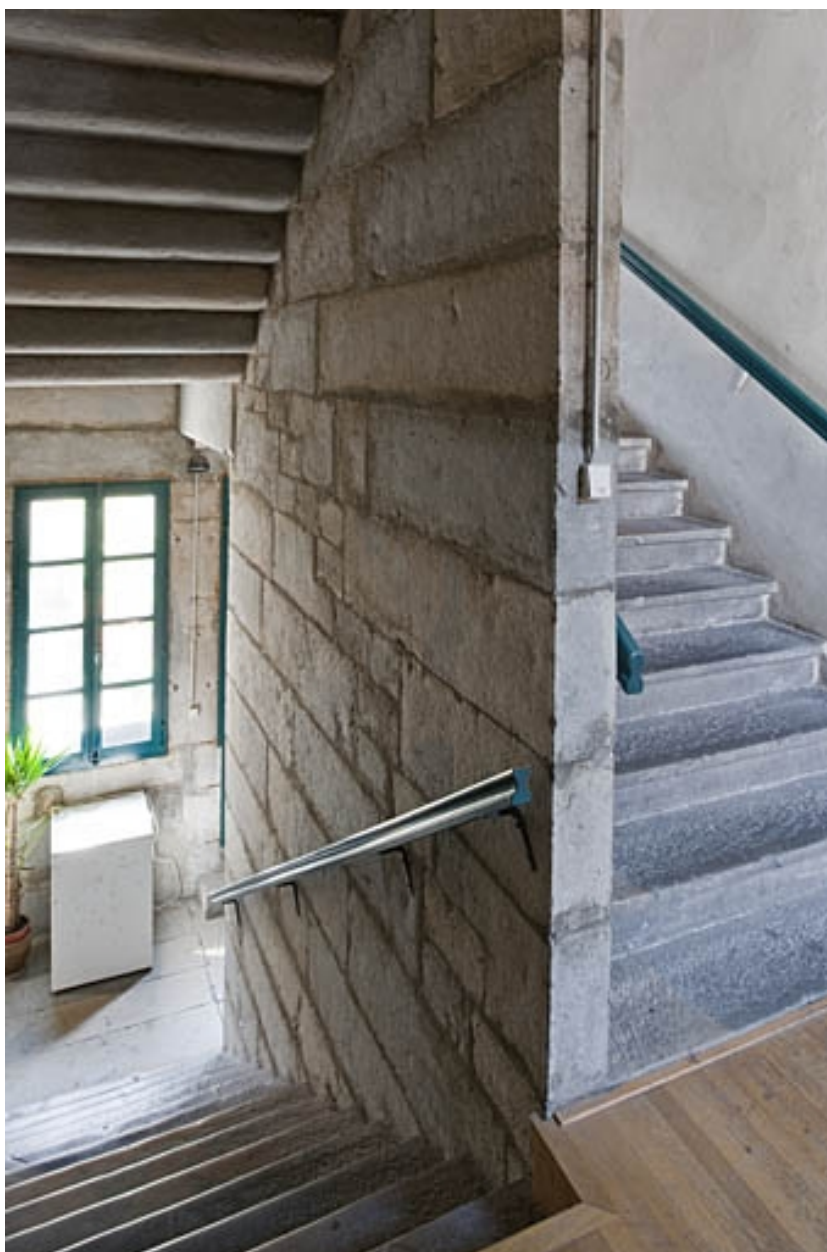
Intérieur : escalier principal en pierre.  
Phot. Jérôme Mongreville  
IVR43\_20112500121NUC4A

Intérieur : escalier principal en pierre.

Escaliers : escalier dans-oeuvre : escalier tournant à retours sans jour, escalier en maçonnerie

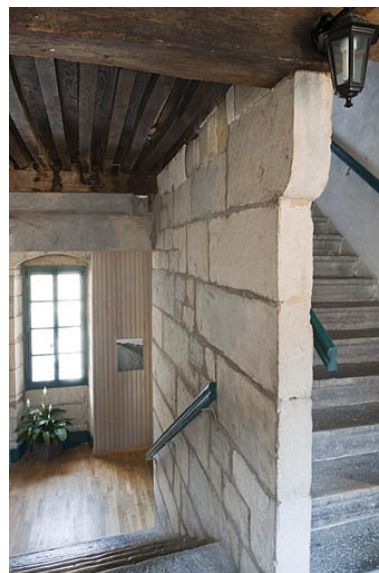
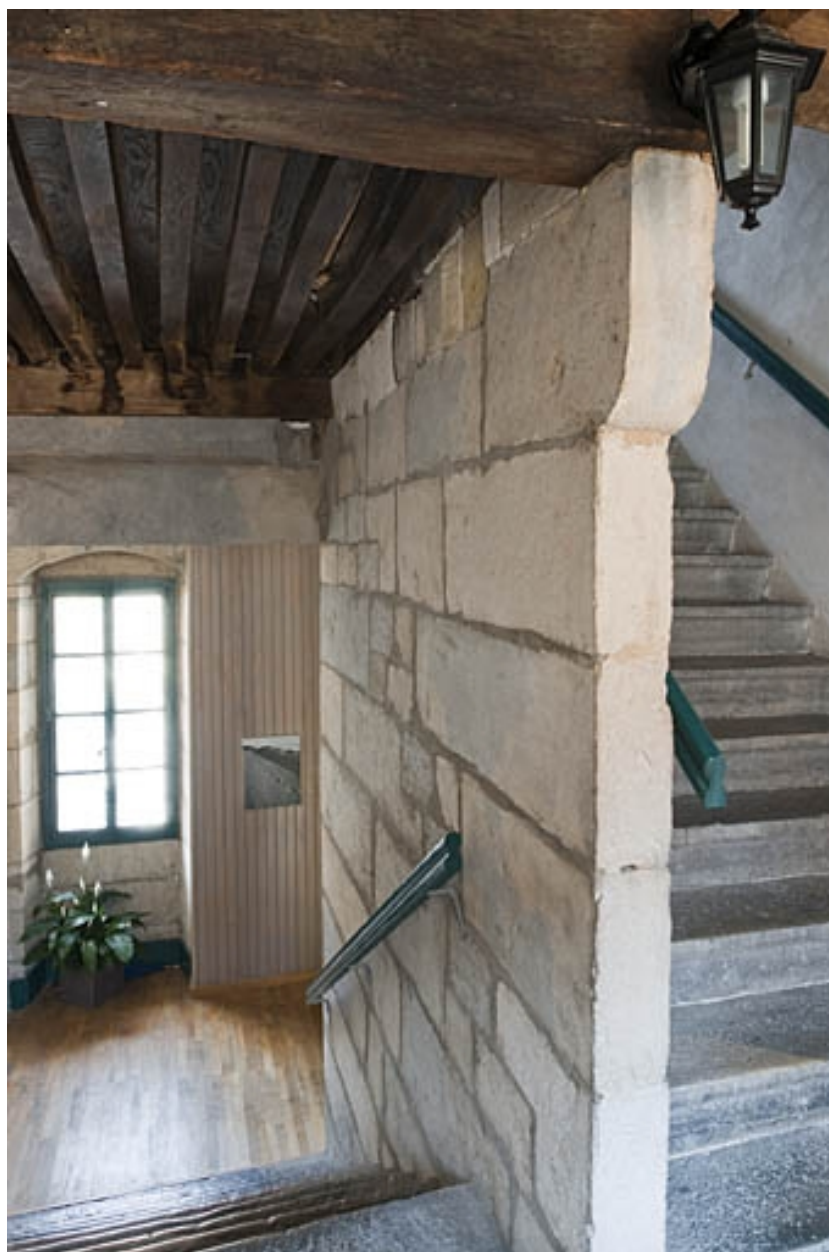
Intérieur : escalier principal  
en pierre, dernière volée.  
Phot. Jérôme Mongreville  
IVR43\_20112500122NUC4A

Intérieur : escalier principal en pierre, dernière volée.
