Bourgogne-Franche-Comté, Yonne  
Saint-Père  
Vaufron  
chemin rural de Vaufron à Vézelay

## ferme de polyculture, dite de Vaufron

Numéro de dossier : IA89002261  
Date de l'enquête initiale : 2025  
Date(s) de rédaction : 2026  
Cadre de l'étude : inventaire topographique  
Degré d'étude : étudié

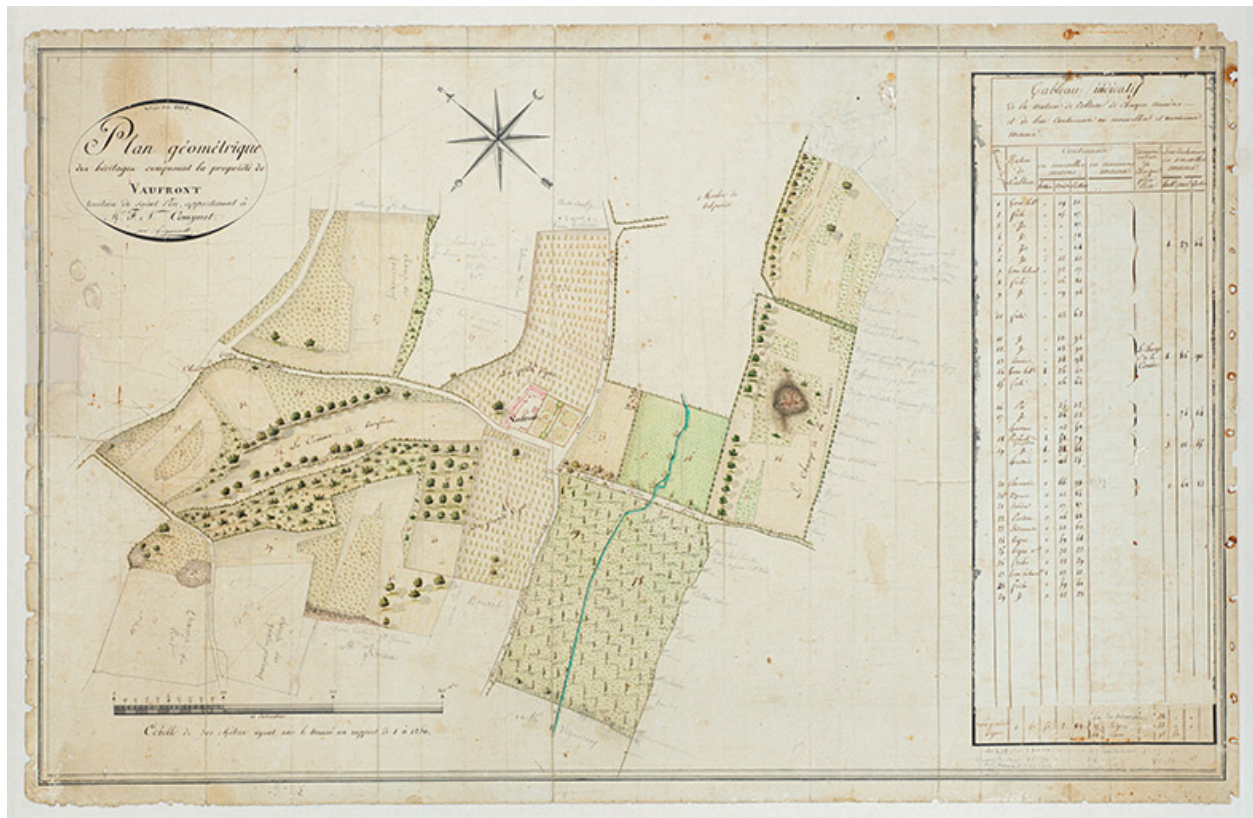
Plan de la ferme de Vaufron et des terres appartenant à François-Nicolas comynet, 1815.

En tout cas, l'ensemble des bâtiments actuels existe en 1815, lors de l'établissement du plan des propriétés de François-Nicolas Comynet (il tient en réalité cette propriété de sa femme Madeleine Chausson). La propriété comportait, en plus de la ferme, un jardin et un parterre (lors de l'étude, le jardin est planté d'arbres fruitiers), un verger, des vignes, une oseraie, une chènevière, des terres arables et même une carrière de pierres sur les parcelles situées à proximité.

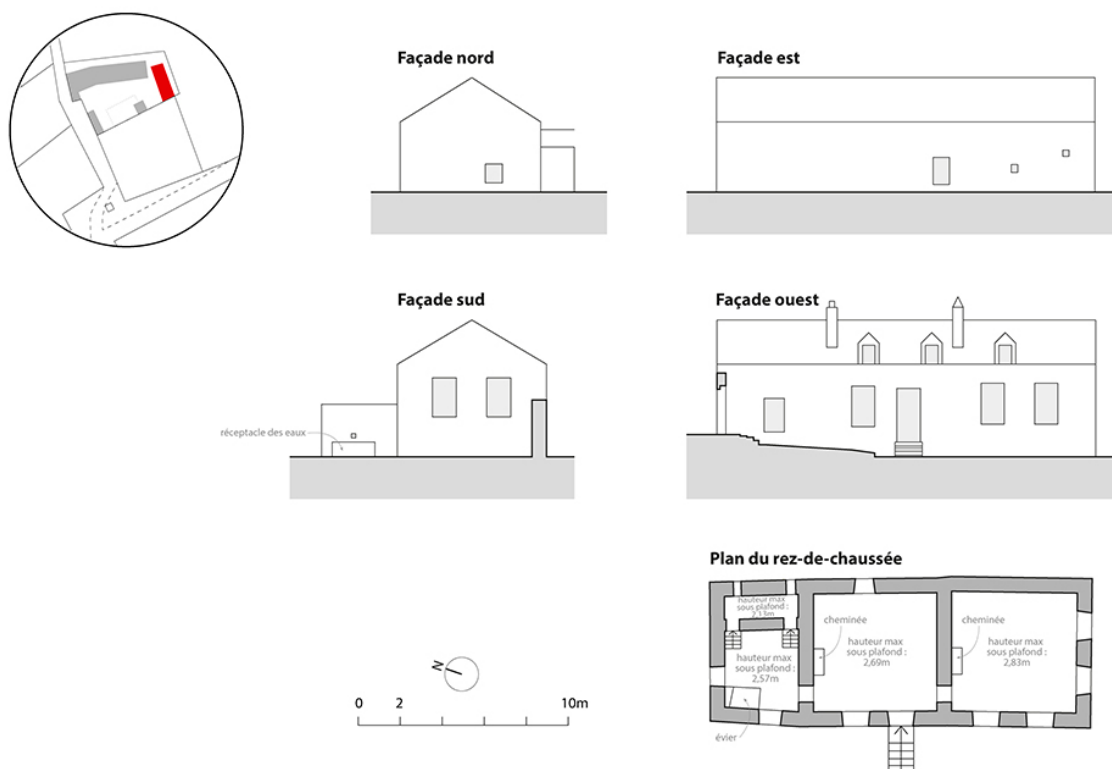
Relevé de la maison : plan et élévations, 1/200.

(A) La demeure est en rez-de-chaussée, construite en moellons calcaires enduits, couverte d'un toit à longs pans, pignons couverts et tuiles plates. Elle dispose à l'intérieur de trois pièces en enfilade plafonnées.

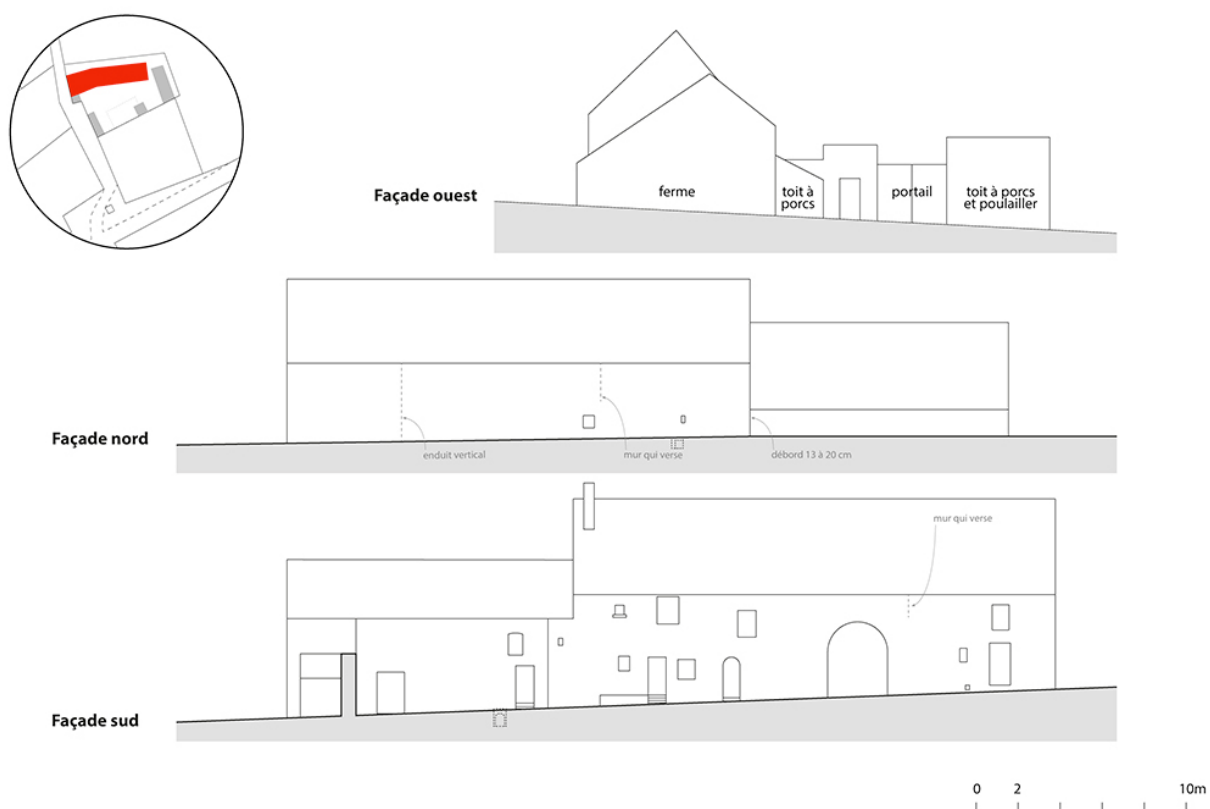
Relevé de la ferme (1/3) : élévations, 1/200.

Le corps de ferme est constitué de deux parties distinctes. (B) Une ferme se trouve à l'est, ses murs sont en moellons de calcaire enduits, elle a un toit à longs pans couvert de tuiles plates, les pignons sont couverts. La ferme est d'abord constituée d'ouest en est d'un logis voûté doté d'un four à pain (ce dernier est surmonté d'un pigeonnier, dont le trou d'envol s'ouvre en façade), le tout reposant sur un sous-sol voûté perpendiculaire aux autres. Dans le prolongement vient la partie agricole, une grange disposant ses fenils sur deux entrées d'animaux. À l'ouest, un bâtiment regroupe (C) une resserre contenant elle-même une petite remise borgne et (D) le cuvage. L'ensemble repose sur un ensemble de trois caves en sous-sol voûtées en berceau. Le cuvage contient encore un pressoir ancien et conserve les souvenirs de deux autres pressoirs disparus : des rigoles en pierre de taille encore insérées dans le sol en terre battue conduisaient le jus de raisin des pressoirs à la cave par le biais d'une ouverture. Le bâtiment est en rez-de-chaussée (la resserre a eu un étage disparu), construit en moellons apparents et couvert en tuiles mécaniques. (E) Contre le cuvage se trouve un petit réduit voûté en berceau et couvert d'un appentis et tuiles mécaniques qui servait peut-être pour un autre porc ou des oies.

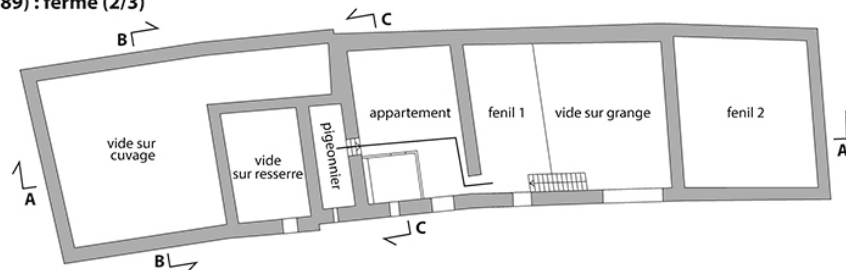
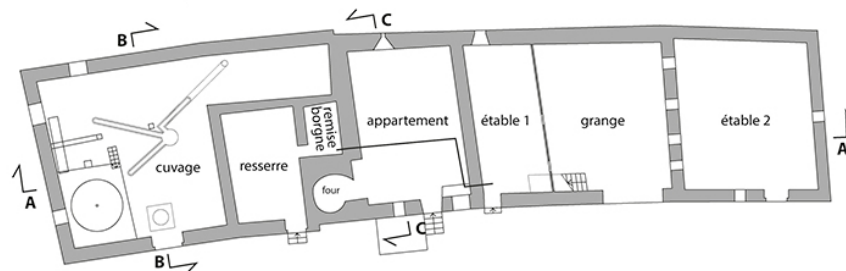
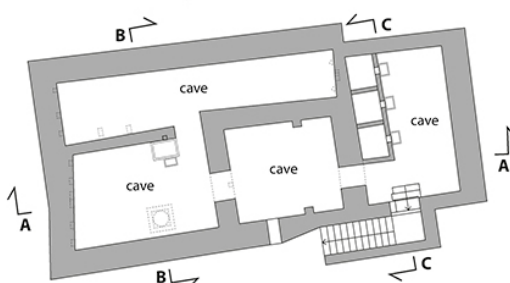
**Plan de l'étage**

**Plan du rez-de-chaussée**

**Plan du sous-sol**

Relevé de la ferme (2/3) : plans, 1/200.

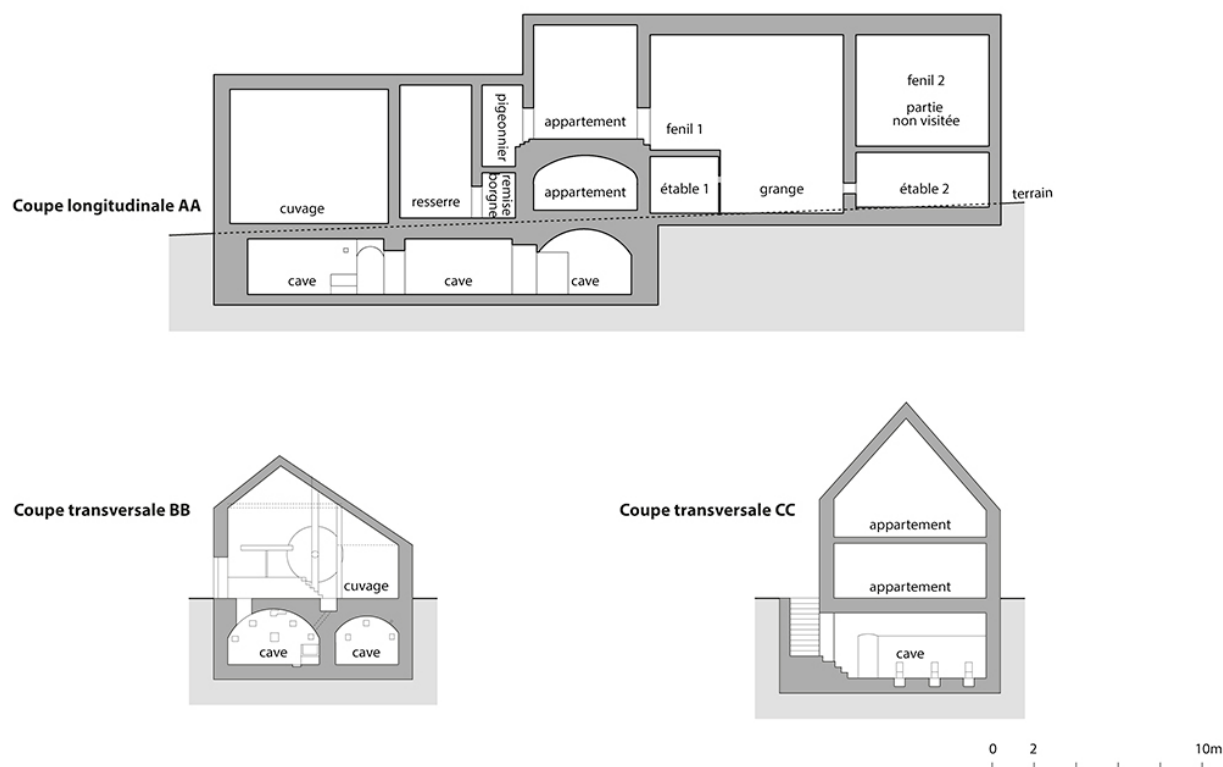
Relevé de la ferme (3/3) : coupes, 1/200.

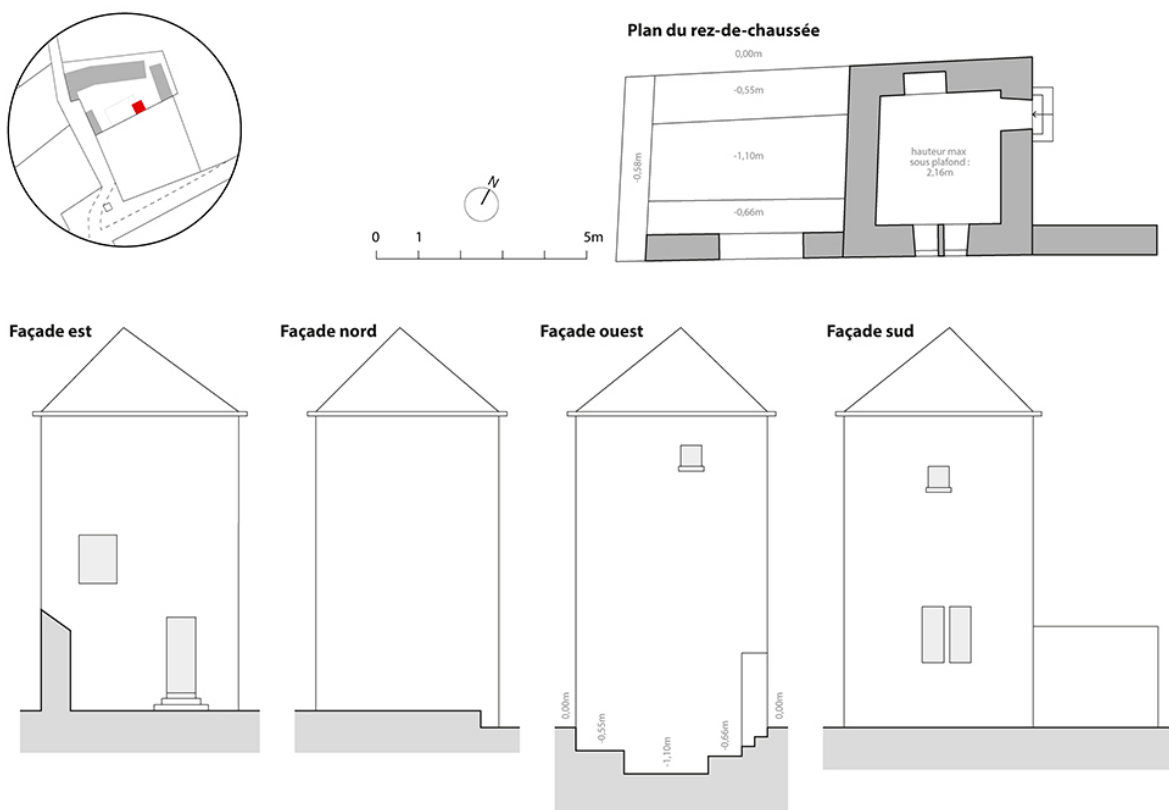
Relevé du colombier : plan et élévations (1/100e).

(I) Le pigeonnier est une tour en moellons calcaires enduits, recouverte d'un toit en pavillon couvert de tuiles plates. Le pigeonnier comprend deux niveaux : une pièce aménagée au rez-de-chaussée et l'abri des oiseaux au-dessus.

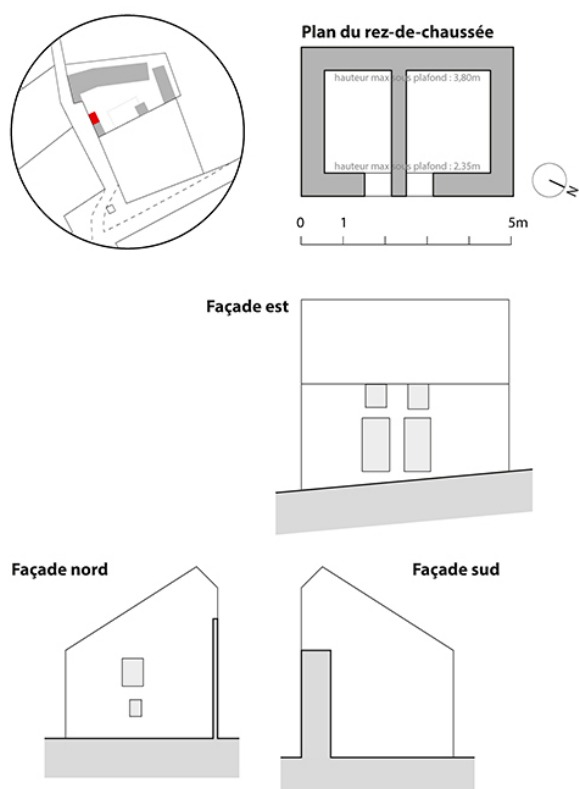
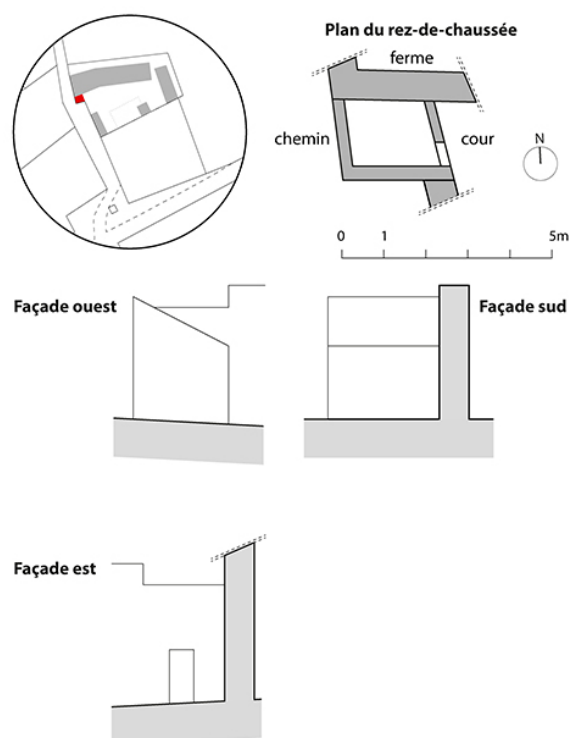
Relevé des toits à porcs et du poulailler : élévations et plans, 1/100.

À l'ouest, contre le mur de clôture se trouvent deux aménagements pour les animaux. (F) Le toit à porcs, en moellons de calcaire enduits est construit au sud-ouest, il est couvert d'un toit en appentis et tuiles plates. Deux entrées pour les porcs se trouvent en bas et deux entrées pour les volailles sont au-dessus. (G) Un autre toit à porc (information orale), disparu et non observé.

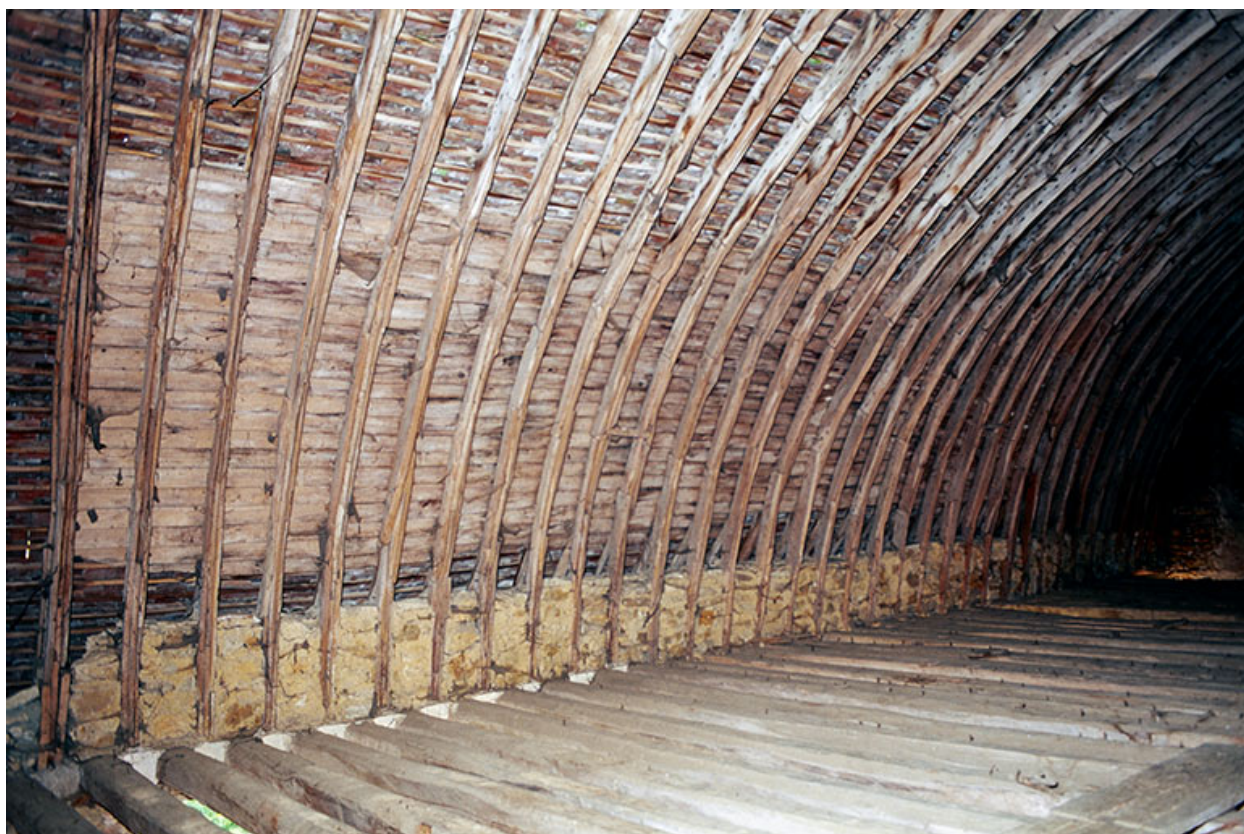
Charpente du séchoir.

est inconnue, mais il avait vraisemblablement une vocation agricole : il est possible qu'il se soit agi d'une remise en bas et que l'étage ait servi de séchoir pour le chanvre et l'osier.

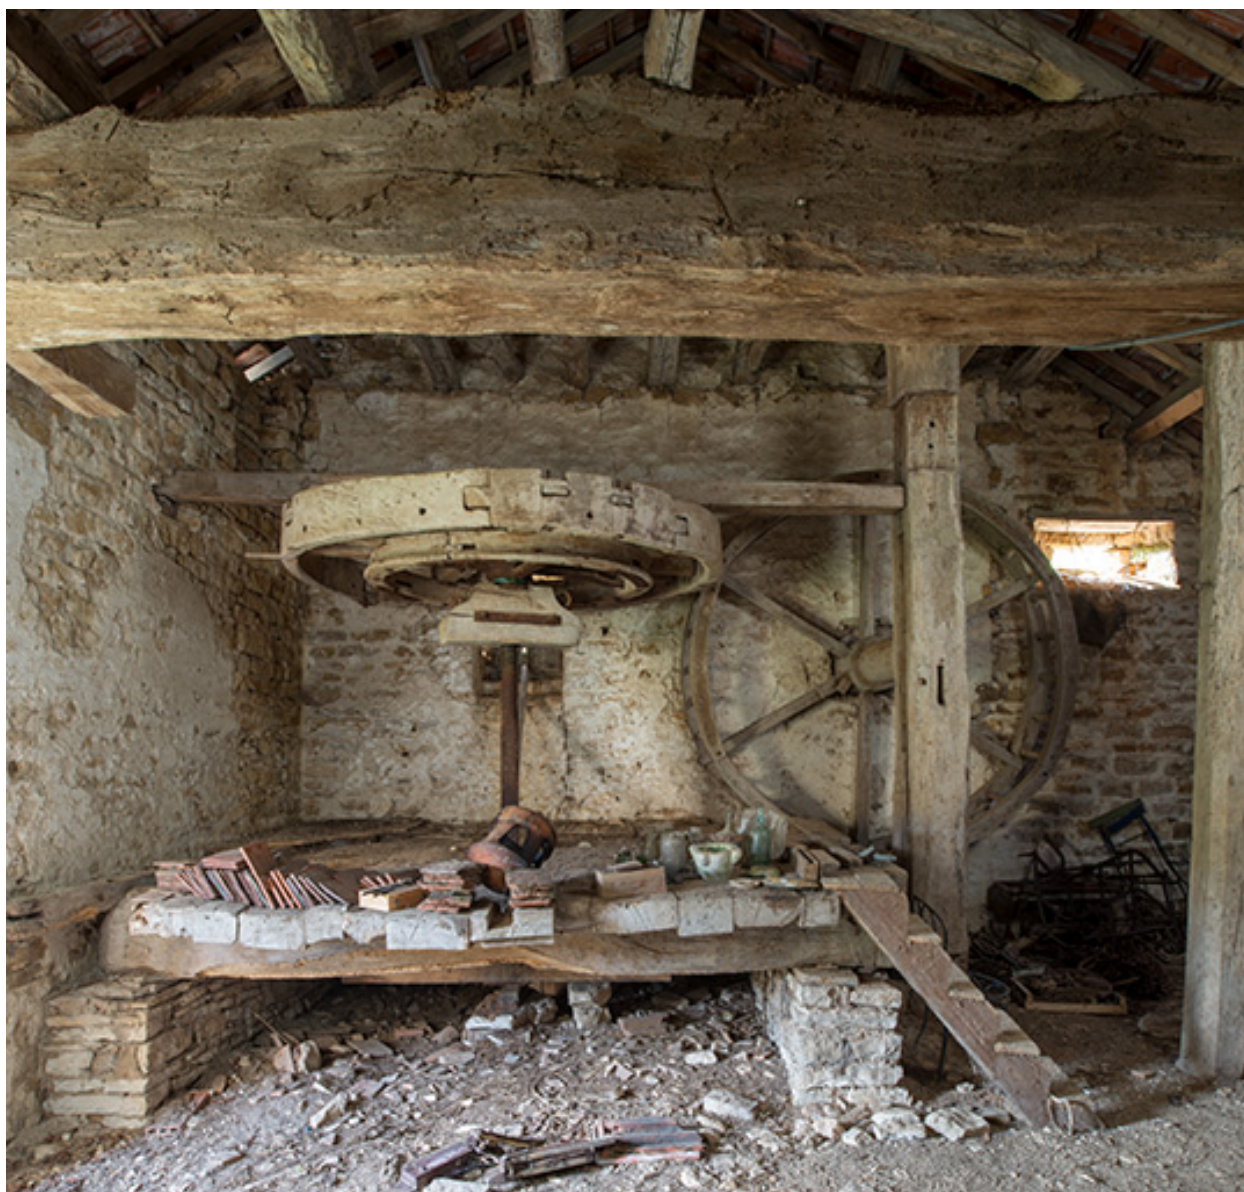
Le pressoir dans le cuvage.

Au cours du 19<sup>e</sup> siècle, la cuvée est agrandie vers le nord (la modification est toujours visible à l'intérieur de la cuvée), peut-être dans le but de faire passer le nombre de pressoirs de un à trois. L'étable au nord de la ferme est sans doute reconstruite au 19<sup>e</sup> siècle. Après 1818, vraisemblablement dans la première moitié du 19<sup>e</sup> siècle, un bâtiment d'un seul niveau doté d'une charpente à petits bois est construit au sud de la cour, contre le mur ouest du colombier. Sa destination

Éléments remarquables : pressoir à vin  
Statut de la propriété : propriété privée

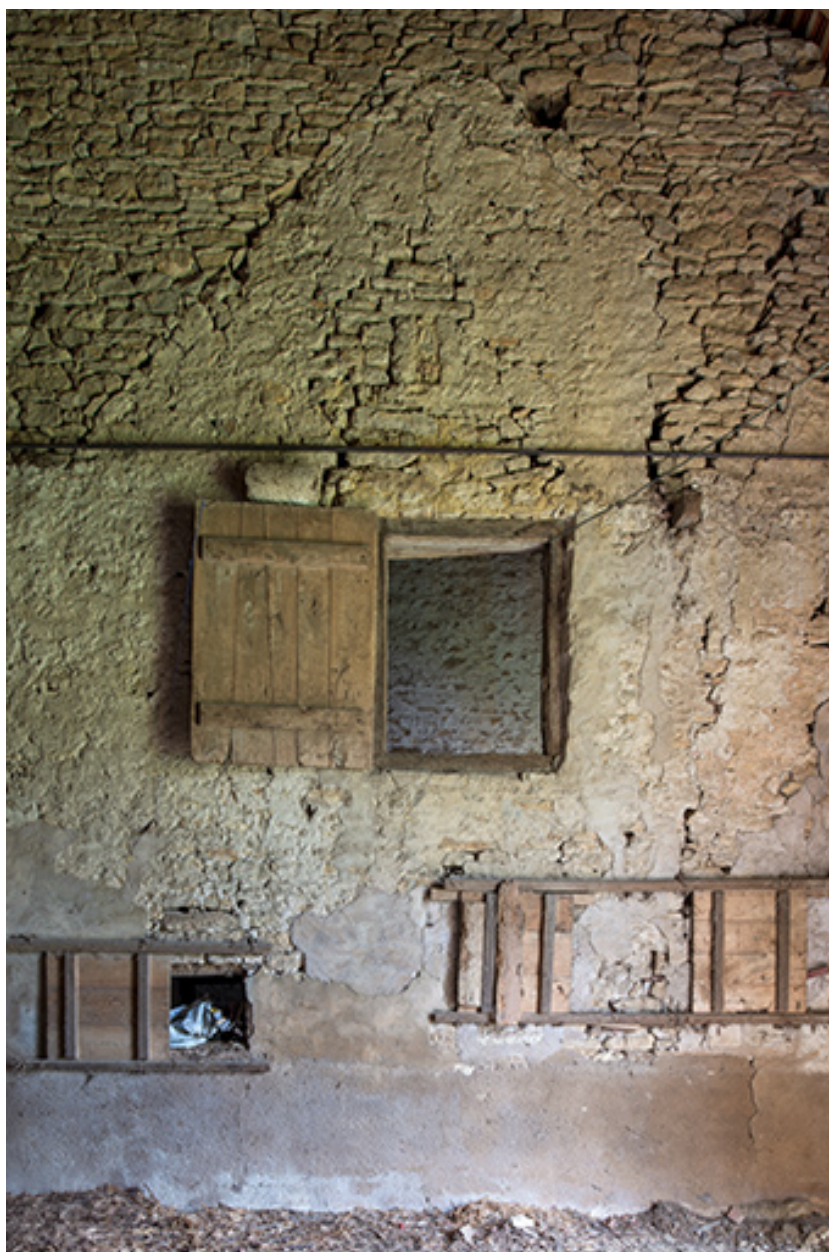
Le mur est à l'intérieur de la grange.

Une étude sommaire du bâti indique que la partie centrale de la ferme (le logis et sa cave, l'écurie attenante et la grange) sont les parties les plus anciennes encore existantes, sans doute du 17<sup>e</sup> siècle par comparaison avec d'autres sites proches. Par la suite, peut-être au 18<sup>e</sup> siècle, un atelier est construit au sud du logis. Dans un second temps, certainement toujours au 18<sup>e</sup> siècle, il est prolongé avec la cuvée. C'est probablement aussi au 18<sup>e</sup> siècle que la demeure et le colombier ont été construits, ensemble ou à peu d'intervalle (les deux pièces sud de la demeure ont été construites en premier et la pièce au nord dans un second temps). Les étapes de construction sont rendues visibles par les coups de sabre dans les murs et les techniques de constructions différentes des caves de chacun des espaces. C'est peut-être aussi au cours du 18<sup>e</sup> siècle que la grange est étendue dans sa profondeur, comme le montre le négatif de l'agrandissement sur le mur intérieur est.

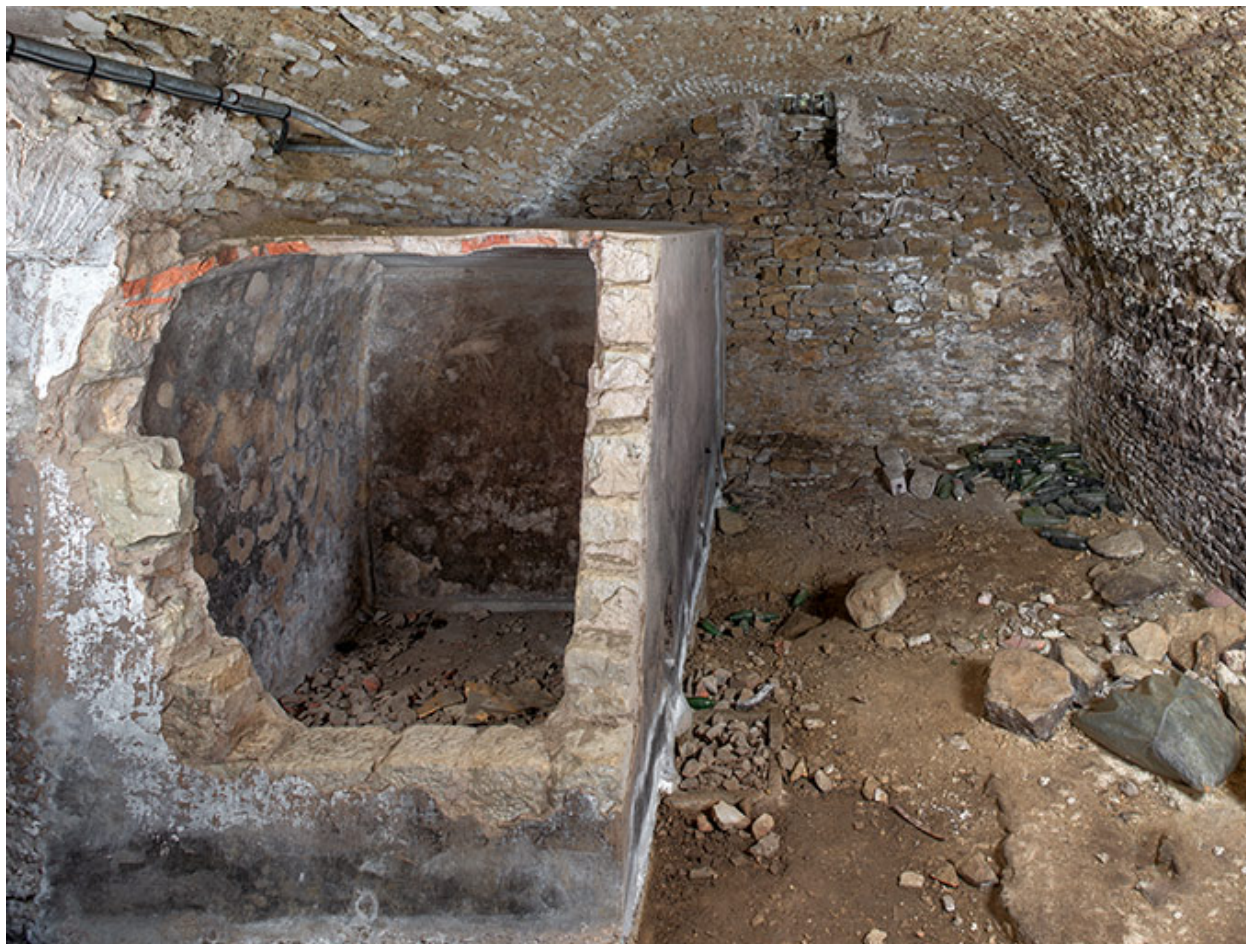
Cave située sous le logis du corps de ferme, avec cuve de vinification.

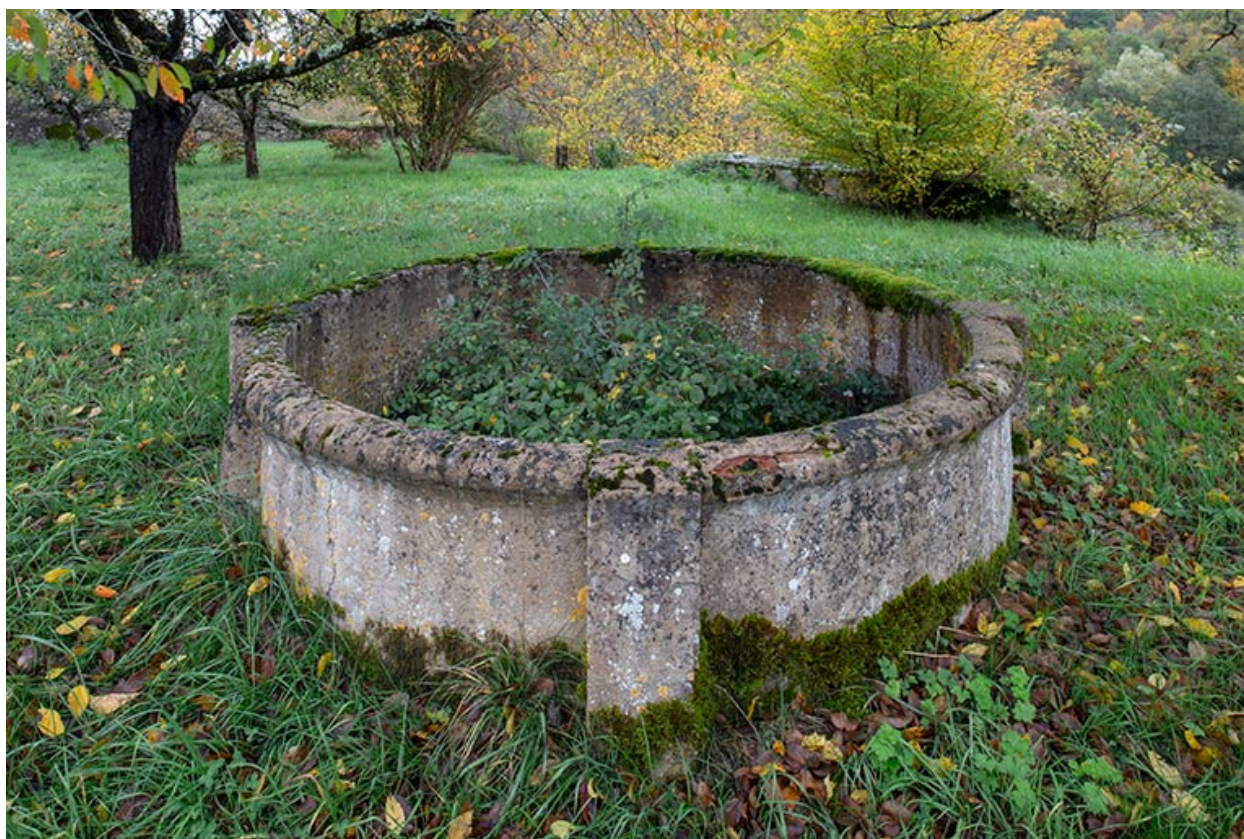
Escargotière dans le jardin.

Madeleine Anne Jeanne Henriette Chausson meurt à Vaufron le 16 mai 1865. Le domaine passe à sa fille Adèle Comynet (encore vivante en 1884), épouse de Jean-Marie Robert de Chevannes. Une escargotière en briques dans le jardin indique que l'héliciculture a été pratiquée dans la ferme, peut-être au début du 20<sup>e</sup> siècle. La ferme conserve sa fonction agricole jusqu'à la fin du 20<sup>e</sup> siècle (des chèvres occupent alors la ferme). Le bâtiment agricole charpenté en petits bois est démoli au début des années 2020 en raison de son état de dégradation avancé. À une époque inconnue disparaît également le bâtiment situé à l'est du toit à porcs (qui avait peut-être également la même fonction).
