Bourgogne-Franche-Comté, Jura  
Viry

## demeure de notable dite le Château

Numéro de dossier : IA00123656  
Date de l'enquête initiale : 1994  
Date(s) de rédaction : 1994  
Cadre de l'étude : inventaire topographique  
Degré d'étude : étudié

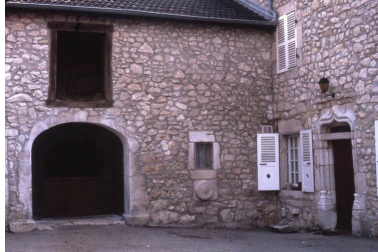
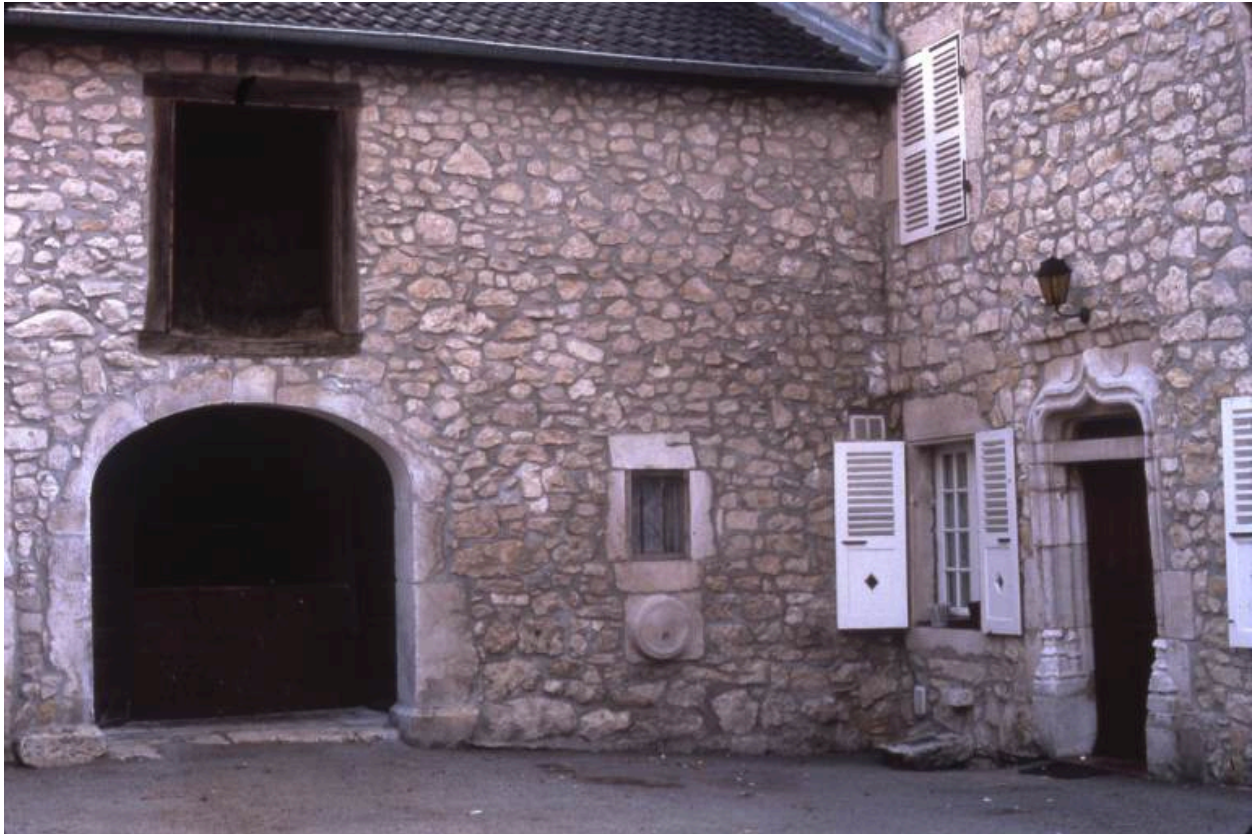
Angle entre le logis et les  
dépendances agricoles, en 1987.  
Phot. Jérôme Mongreville  
IVR43\_19943901306ZAC

Angle entre le logis et les dépendances agricoles, en 1987.
