Bourgogne-Franche-Comté, Doubs  
Besançon  
îlot Mairie  
14 rue de la Préfecture

## immeuble

Numéro de dossier : IA25000509  
Date de l'enquête initiale : 1996  
Date(s) de rédaction : 2008  
Cadre de l'étude : enquête thématique régionale demeures bisontines  
Degré d'étude : étudié

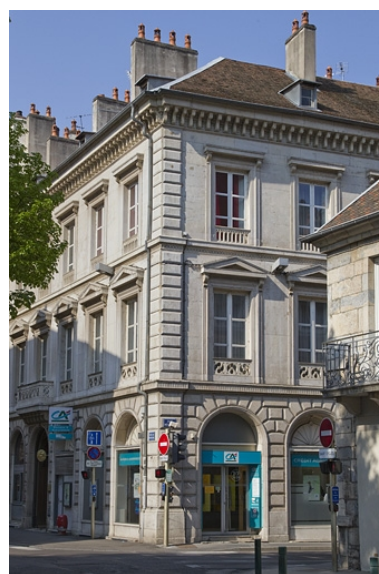
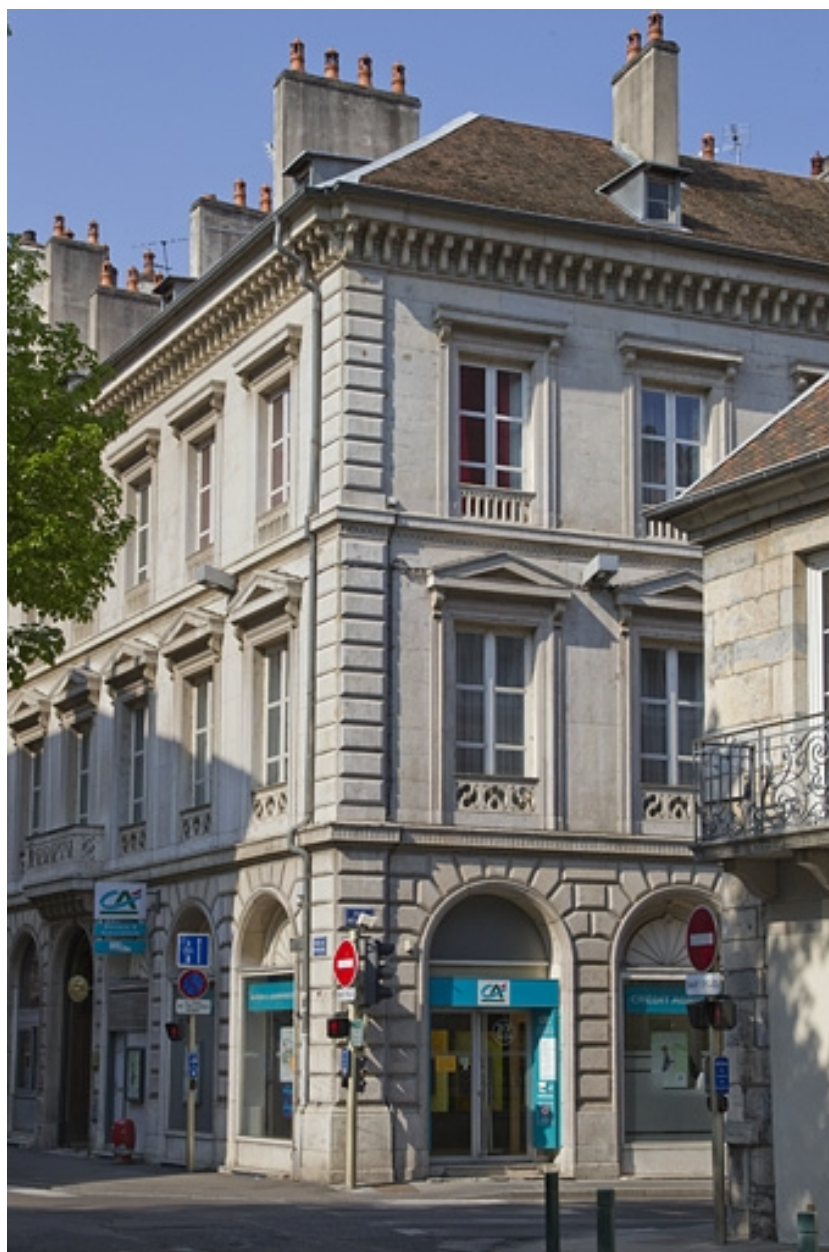
Logis principal : vue de l'angle sur rue.

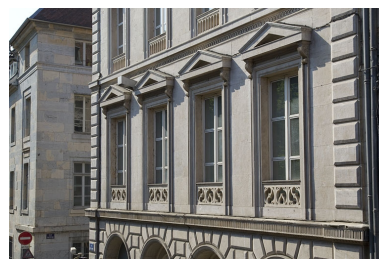
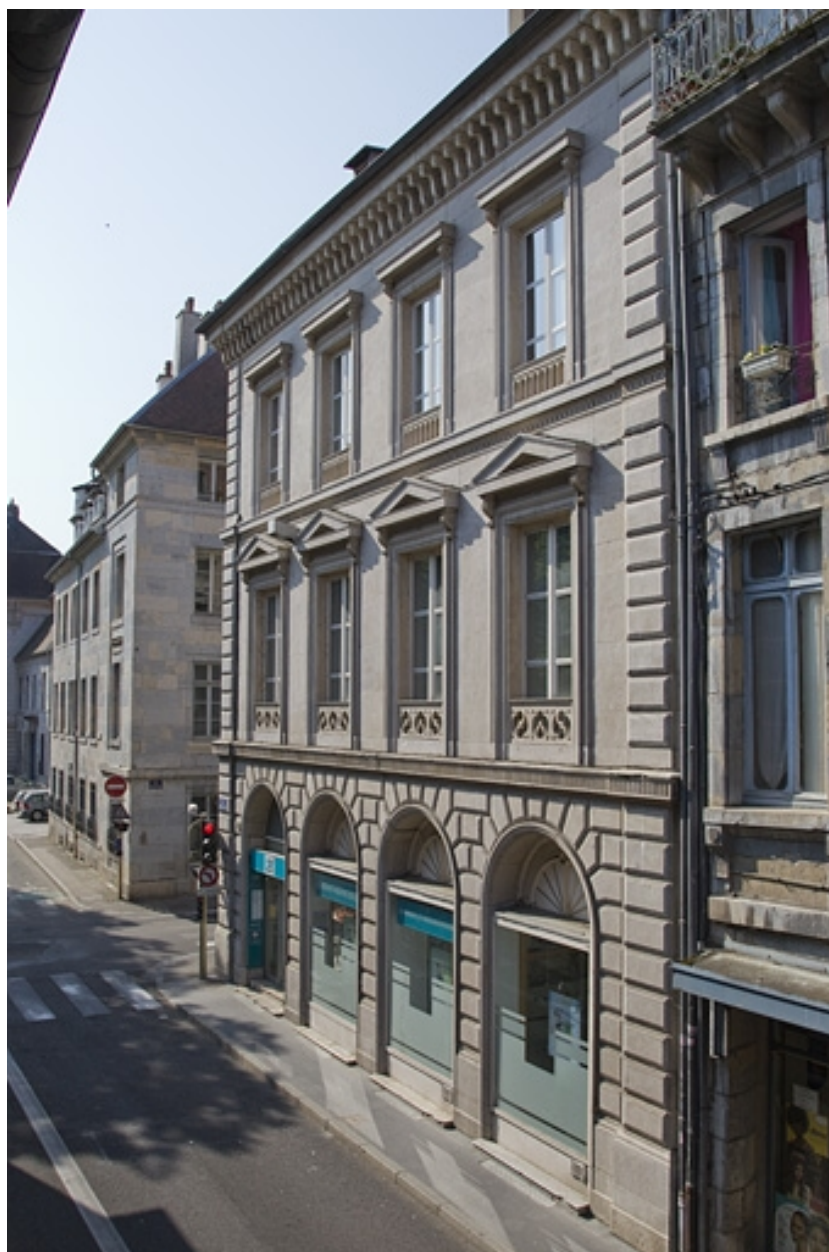
Logis principal : vue d'ensemble  
de la façade latérale droite.

Logis principal : vue d'ensemble de la façade latérale droite.

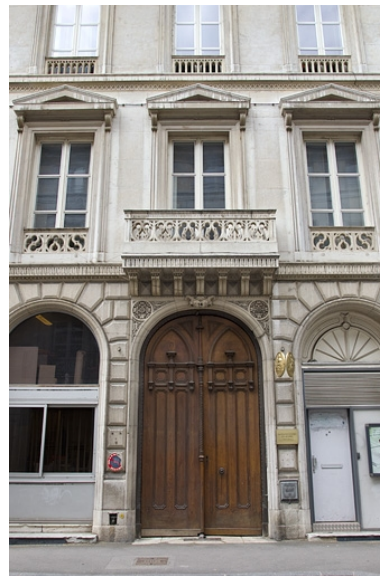
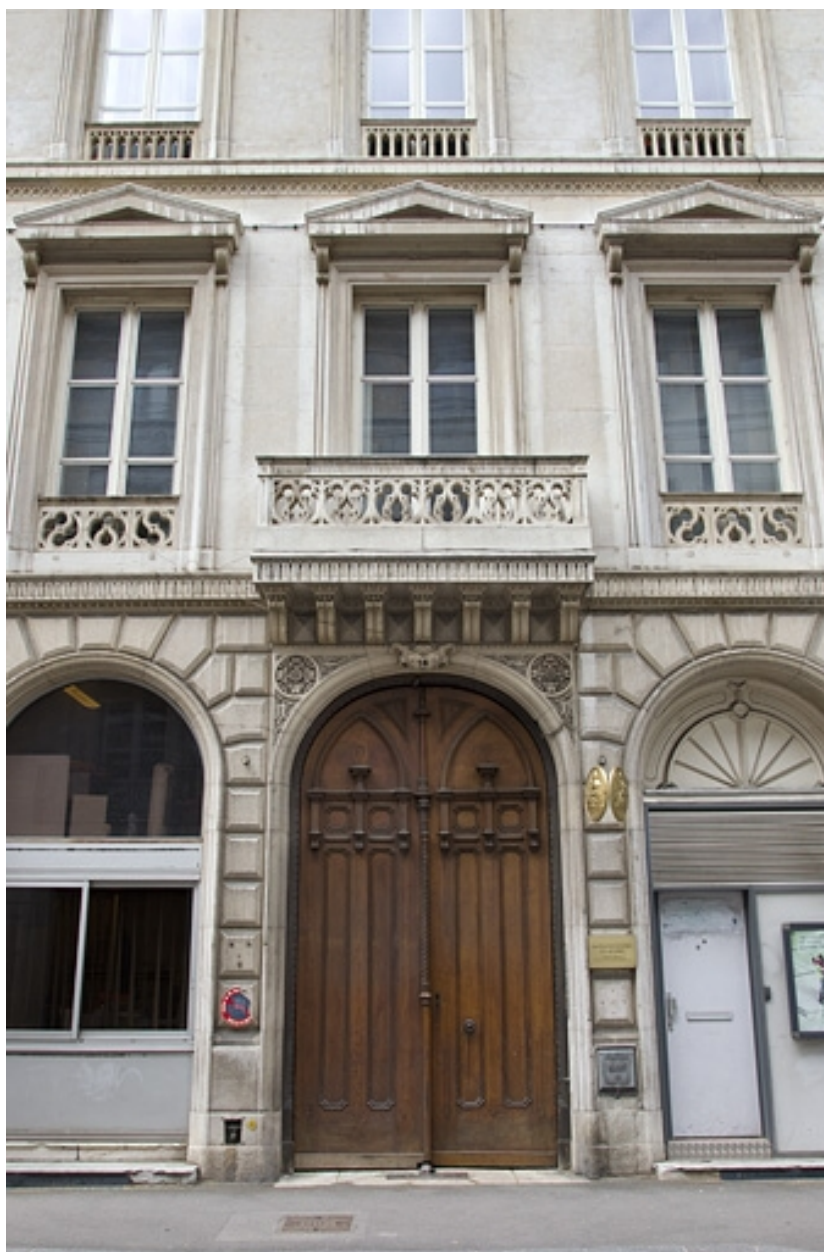
Vue d'ensemble du portail d'entrée.

Sur les façades, les deux bandeaux d'étage sont décorés de palmettes au premier étage et d'entrelacs au second. Les fenêtres du premier étage sont surmontées de frontons triangulaires, celles du deuxième de corniches de baies ; l'encadrement du portail d'entrée comprend de part et d'autre une rosace encadrée de deux dragons.

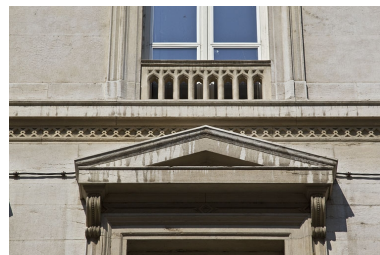
Logis principal : détail d'un fronton d'une fenêtre du premier étage.  
Phot. Yves Sancey  
IVR43\_20112500746NUC2A

Logis principal : détail d'un fronton d'une fenêtre du premier étage.

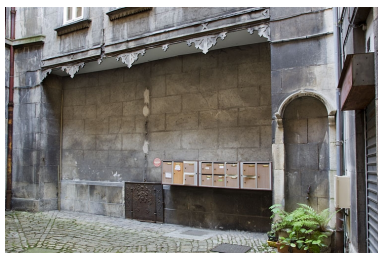
Première cour : vue d'ensemble du puits.  
Phot. Yves Sancey  
IVR43\_20112500751NUC2A

Première cour : vue d'ensemble du puits.

L'immeuble, en pierre de taille, sauf une galerie de liaison sur cour en pan de bois enduit, est distribué par un passage cocher en position centrale. De part et d'autre de celui-ci, une étude de notaire et des boutiques occupent tout le rez-de-chaussée et ouvrent sur rue par des arcades en plein cintre. Dans la première cour se trouvent une remise située au rez-de-chaussée du logis secondaire et un puits.

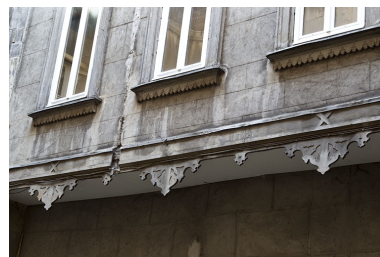
Première cour : détail du décor en bois découpé de l'aile droite.  
Phot. Yves Sancey  
IVR43\_20112500752NUC2A

Première cour : détail du décor en bois découpé de l'aile droite.

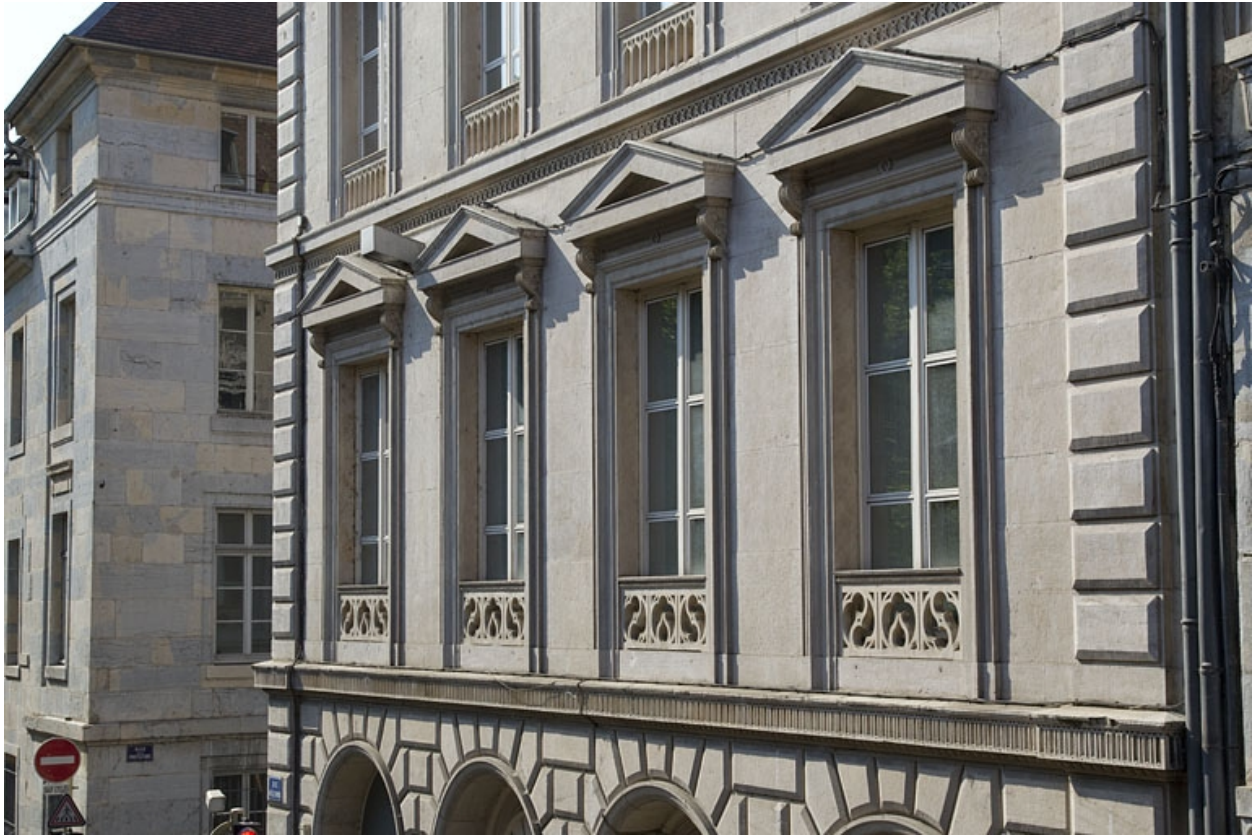
Logis principal, façade latérale droite : détail des fenêtres du premier étage.

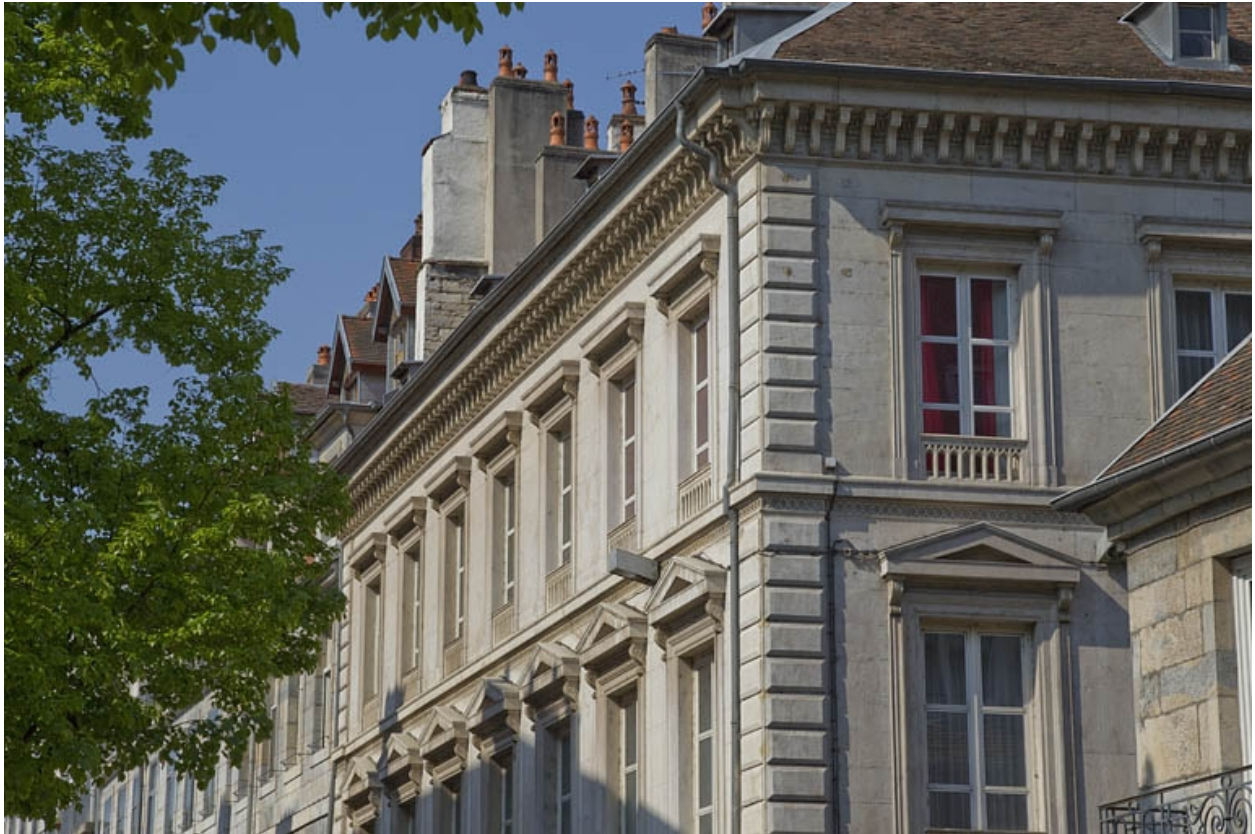
Logis principal : détail des  
fenêtres du deuxième étage  
sur la rue de la Préfecture.

Logis principal : détail des fenêtres du deuxième étage sur la rue de la Préfecture.

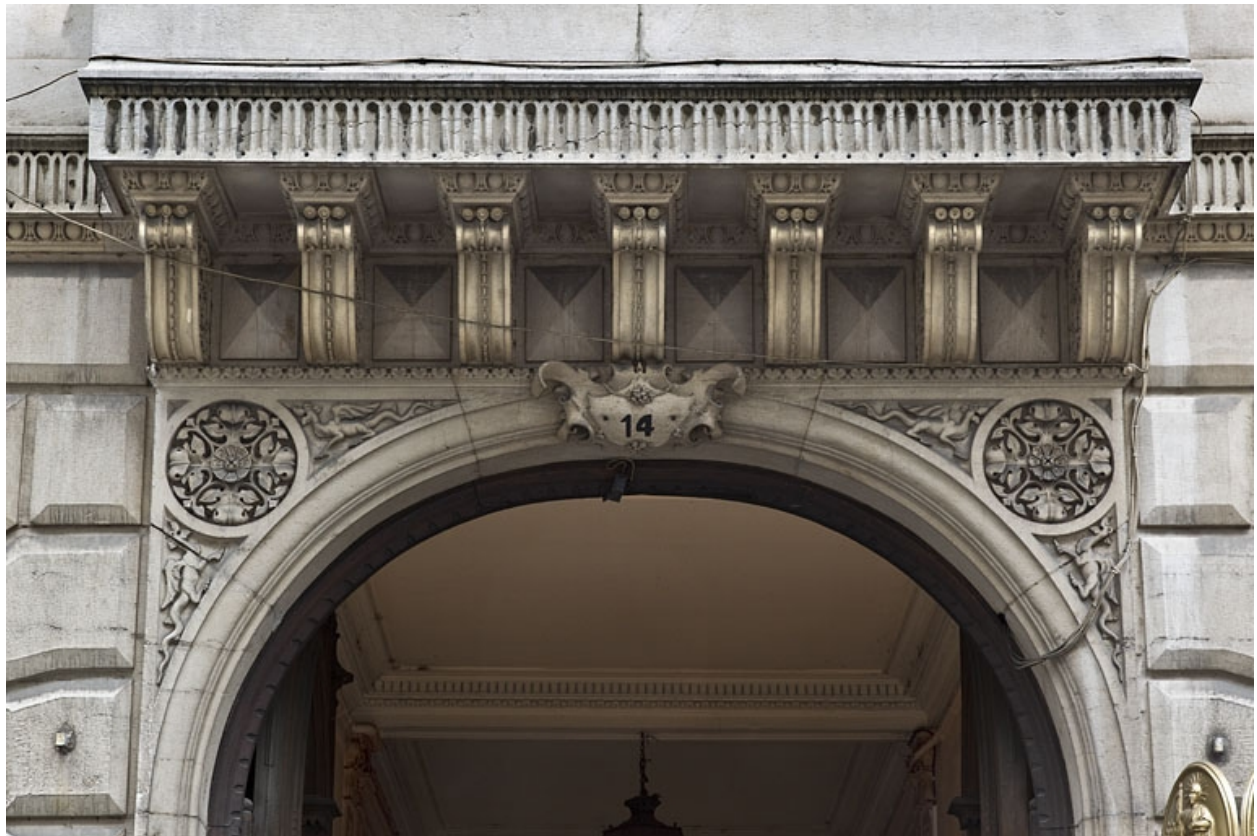
Portail d'entrée : détail du décor de la partie supérieure.  
Phot. Yves Sancey  
IVR43\_20112500753NUC2A

Portail d'entrée : détail du décor de la partie supérieure.

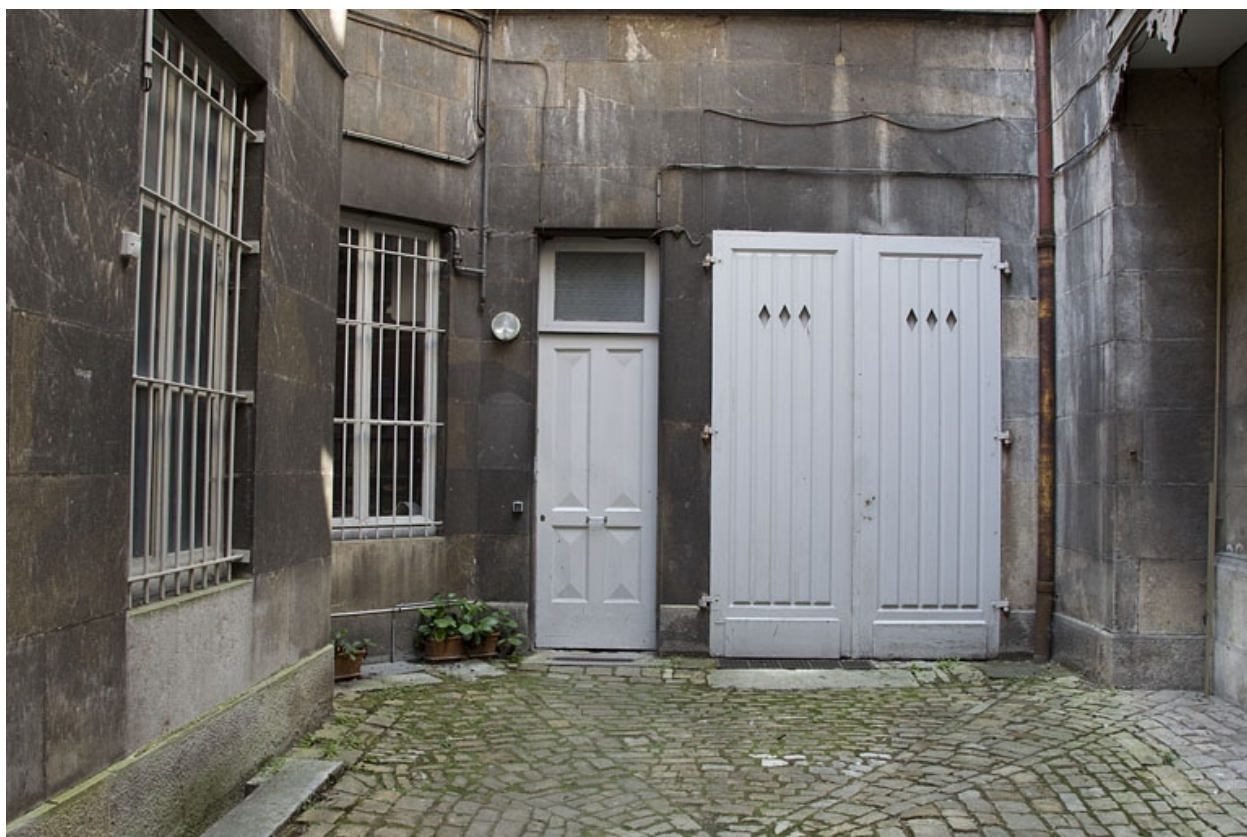
Première cour : vue de la remise et de la porte conduisant à la deuxième cour.  
Phot. Yves Sancey  
IVR43\_20112500748NUC2A

Première cour : vue de la remise et de la porte conduisant à la deuxième cour.
