Franche-Comté, Doubs
Maîche
17 et 19 rue Montalembert, 3 rue du Belvédère

ferme, puis magasin de commerce et atelier d'horlogerie de Bernard Mougin

Numéro de dossier : IA25001403
Date de l'enquête initiale : 2013
Date(s) de rédaction : 2015
Cadre de l'étude : patrimoine industriel patrimoine industriel du Doubs
Degré d'étude : étudié

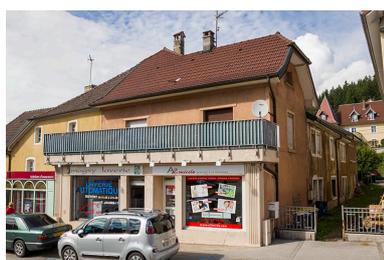
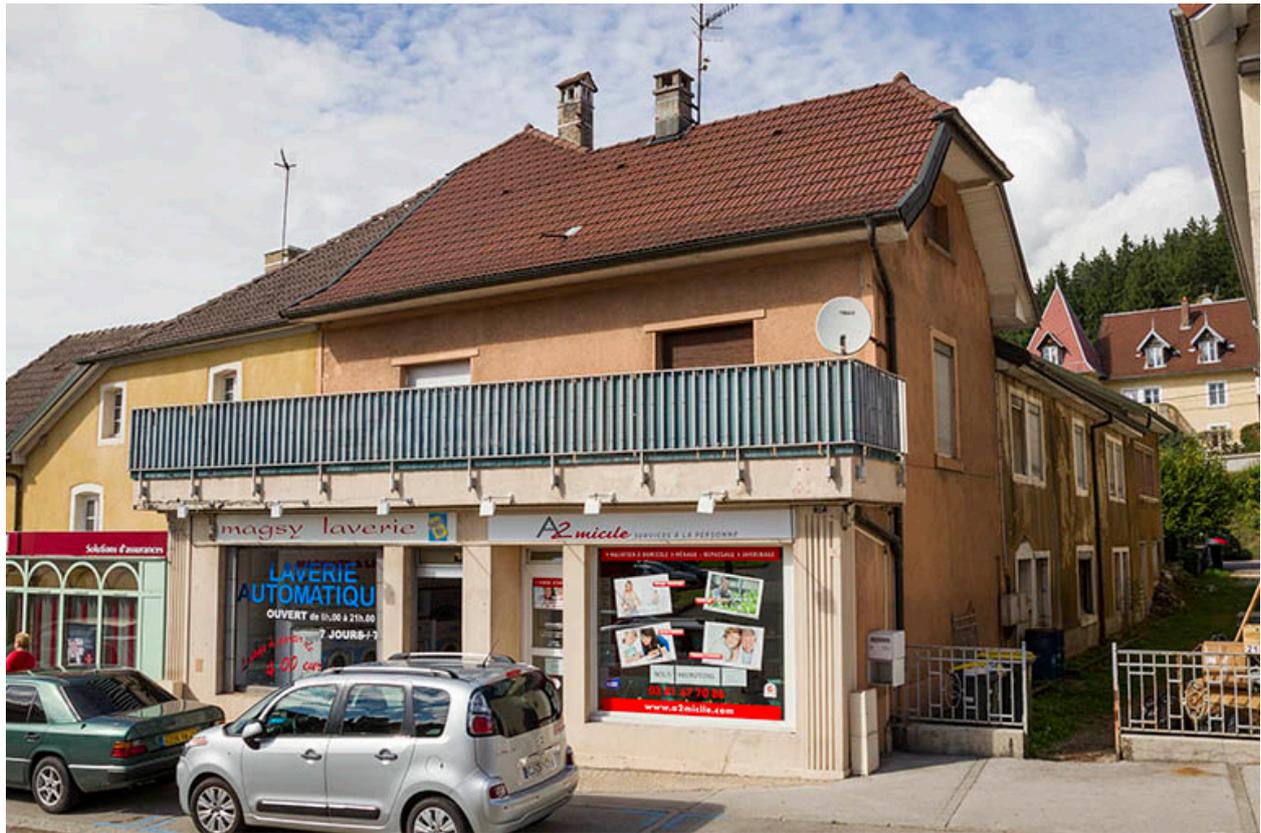
Partie au 19 rue Montalembert :
façades antérieure et
latérale droite (orientale).
Phot. Yves Sancey
IVR43_20132501886NUC2A

Partie au 19 rue Montalembert : façades antérieure et latérale droite (orientale).

Les corps de bâtiments ont des murs en moellons calcaires enduits, à l'exception de la boutique du n° 19 et de l'extension récente qui sont en parpaings de béton enduits, et de la boutique du n° 17 (véranda en pan de métal). Ils sont coiffés de toits à longs pans et demi-croupes (pignon couvert pour le corps intermédiaire au nord), à couverture de tuile mécanique (l'extension récente est en appentis avec toiture en acier, la boutique du n° 19 a une terrasse en béton). L'ancienne ferme comporte sous-sol, étage carré, étage en surcroît et étage de comble ; l'atelier a un étage de soubassement et un rez-de-chaussée surélevé. Les dessertes sont assurées par des escaliers dans-oeuvre ; l'étage carré du corps intermédiaire et celui de la ferme sont directement accessibles depuis l'extérieur, le premier par un escalier droit en béton, le second par une rampe d'accès (levée de grange). La façade orientale est percée de fenêtres horlogères, au rez-de-chaussée et à l'étage, tandis que l'atelier est éclairé par des fenêtres d'atelier.

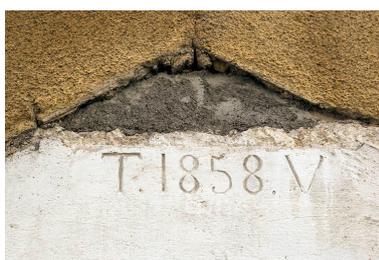
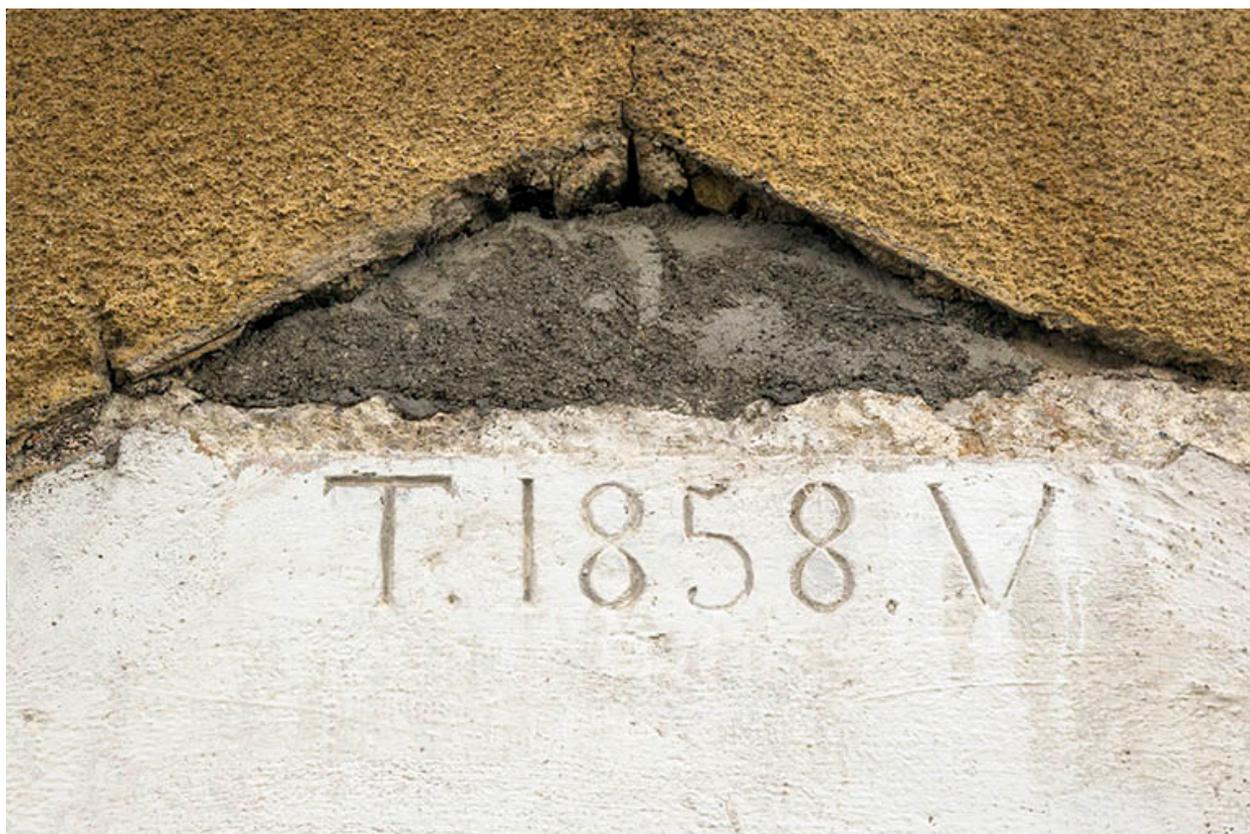
Partie au 19 rue Montalembert,
façade latérale droite
(orientale) : linteau daté.
Phot. Yves Sancey
IVR43_20132501887NUC2A

Partie au 19 rue Montalembert, façade latérale droite (orientale) : linteau daté.

La ferme est bâtie après la confection du cadastre napoléonien en 1811, vraisemblablement en 1858 (millésime porté, avec les initiales T et V, sur le linteau de l'entrée de sa façade orientale). Elle est agrandie à plusieurs reprises, essentiellement au 20^e siècle : corps de bâtiment au nord prolongé par l'atelier du 3 rue du Belvédère (avant 1937 ?), boutiques en façade, extension occidentale. Divisée entre divers particuliers, elle accueille au milieu de ce siècle l'atelier d'horlogerie de Bernard Mougin père (1905-1962). Ce dernier avait au 23 rue Montalembert (2015 AB 145) son magasin d'horlogerie, bijouterie et orfèvrerie, dans lequel il réparait des montres. Il le transfère en 1942 dans la partie orientale (au n° 19, à droite) : la boutique donne sur la rue Montalembert et se poursuit par l'appartement, prolongé au nord par le corps du 3 rue du Belvédère dans lequel Mougin ouvre en 1943-1944 un atelier de fabrication de montres. L'établissement se développe (il emploiera de 7 à 10 personnes) et exporte du 1^{er} juillet 1949 au 30 juin 1950 6 543 montres (des calibres 5 1/4 à 10 1/2 lignes), sous les marques Amélior, Tavie et Vici. Bernard Mougin fils (1931-1994), qui succède à son père dans les années 1950, transfère l'atelier en 1955 ou 1956 dans l'autre partie de la ferme (au n° 17) puis au 5 rue du Général de Gaulle (2015 AK 210) vers 1961 : associé avec son beau-frère André Gache (qui reprend la librairie existante au rez-de-chaussée de cet immeuble), il y ouvre une boutique d'horlogerie bijouterie et dispose à l'étage d'un atelier de rhabillage, où il travaille seul. A partir de 1962-1963, l'atelier de la rue du Belvédère est brièvement loué par la fabrique de montres **Relliac**, qui y emploie une dizaine de personnes en sus de celles travaillant dans son établissement du 12 rue Sainte-Anne, avant de regrouper en 1965-1966 ses activités dans l'ancienne usine **Rotschi**, rue du Mont. Le bâtiment abrite actuellement des logements et des boutiques (une laverie automatique, un service d'aide à la personne et un cabinet d'assurances).

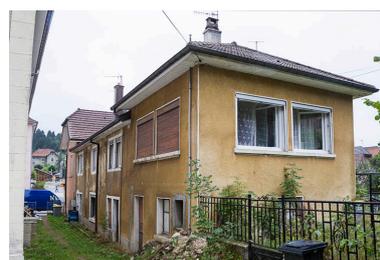
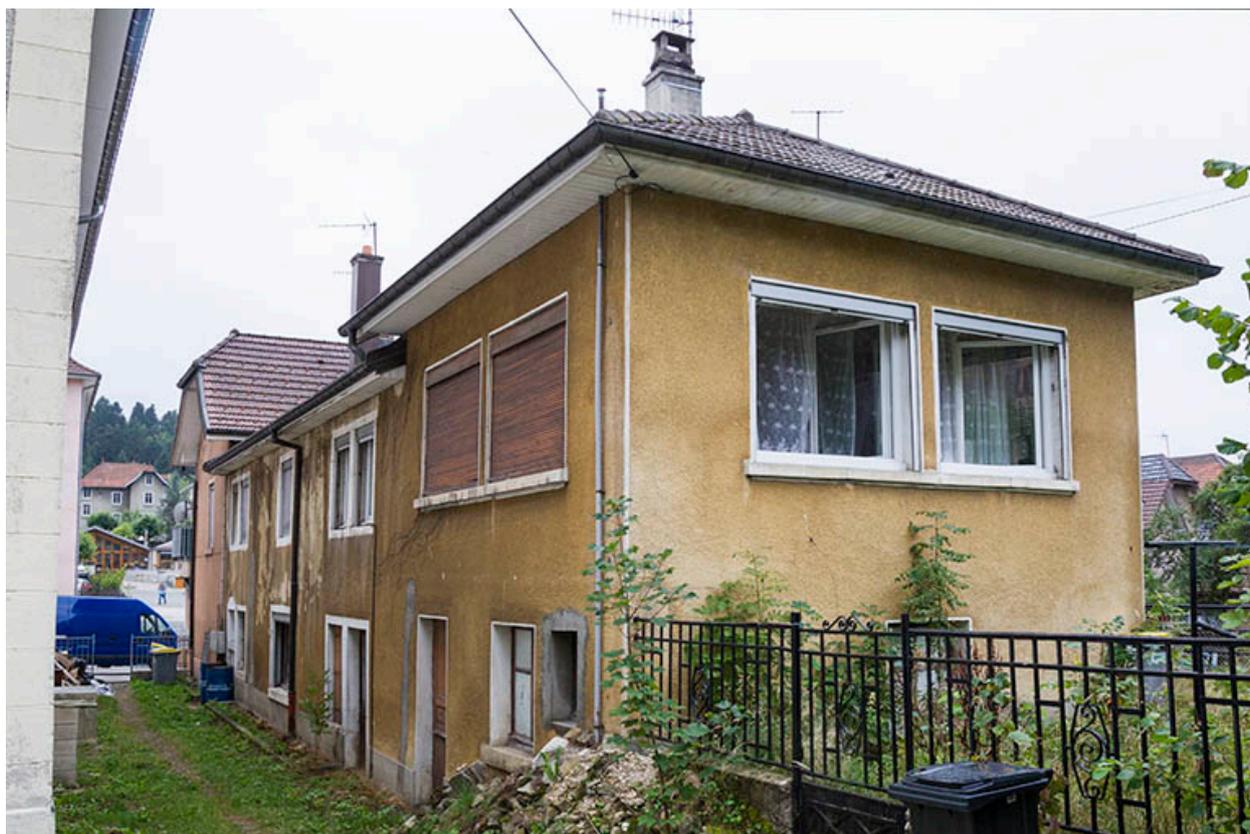
Atelier au 3 rue du Belvédère
et façade orientale.
Phot. Yves Sancey
IVR43_20132501883NUC2A

Atelier au 3 rue du Bélvédère et façade orientale.

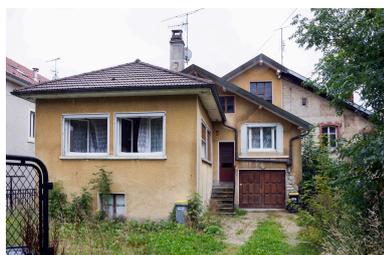
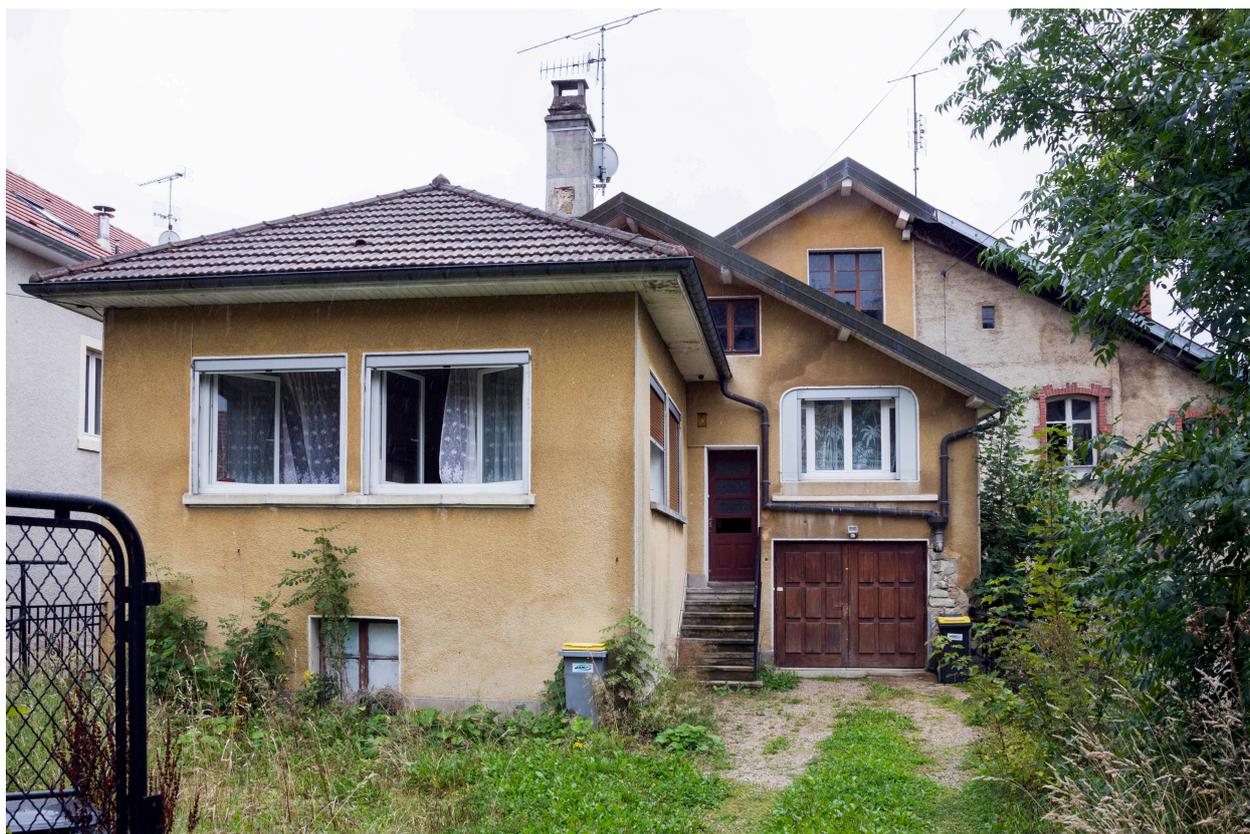
Atelier au 3 rue du Belvédère
et corps intermédiaire.
Phot. Yves Sancey
IVR43_20132501884NUC2A

Atelier au 3 rue du Bélvédère et corps intermédiaire.
