Franche-Comté, Territoire de Belfort Beaucourt 1, 3 rue du Mont de Dasle

demeure d'industriel dite château Henri Japy ou Cercle des ingénieurs

Numéro de dossier : IA90000082 Date de l'enquête initiale : 2000 Date(s) de rédaction : 1982, 2000

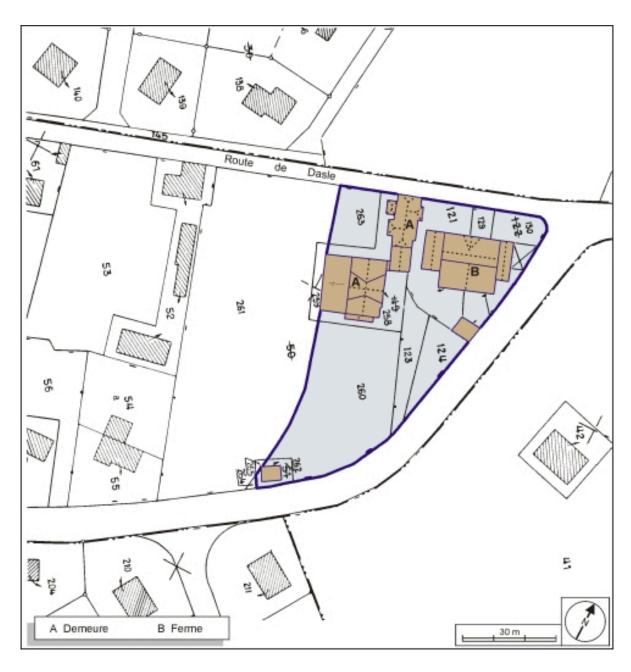
IVR43_20039000012NUDA

Plan-masse et de situation. Extrait du plan cadastral, 1984, section AM, 1:1000.

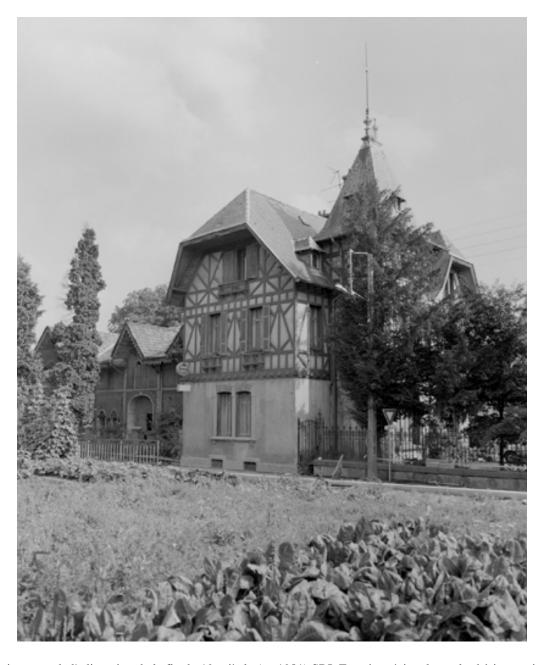
IVR43_19819000004X

Vue de trois quarts de l'adjonction de la fin du 19e siècle (en 1981).SRI. Enquête régionale sur les bâtiments industriels (1979-1981).

La demeure, dite Cercle des ingénieurs, comprend un étage de soubassement, un rez-de-chaussée surélevé, un étage carré et un étage de comble. Elle est couverte d'un toit à longs pans en ardoise. L'agrandissement est en moellon enduit et (faux ?) pan de bois, à un étage carré et un étage de comble ; il est couvert d'un toit à longs pans, à croupe et demi-croupe, en ardoise et en tuile mécanique. La ferme est en moellon de calcaire enduit ; elle possède un étage carré, un étage de comble et un toit à longs pans en tuile mécanique.

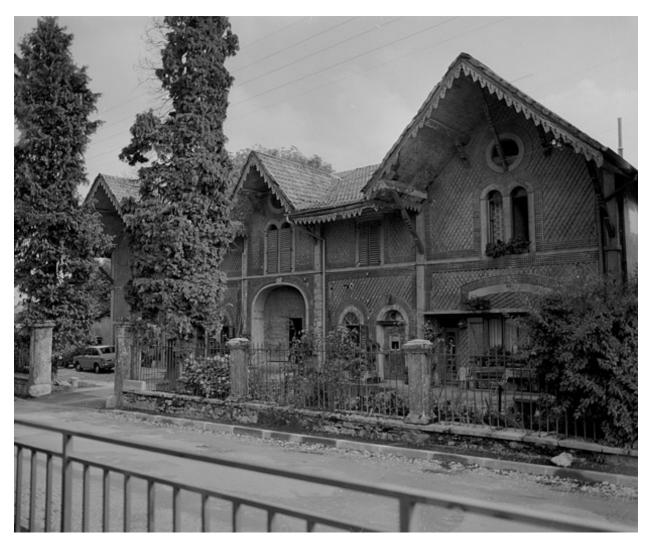
IVR43_19819000005X

Façade sur rue de la ferme en 1981.SRI. Enquête régionale sur les bâtiments industriels (1979-1981).

La ferme est ornée de lambrequins sur de larges pignons découverts, d'oculi ajourant l'étage de comble, et d'un décor de treillage en bois sur chacune des façades. Une sculpture représentant une tête de cheval surmonte chacune des deux portes piétonnes de la façade.

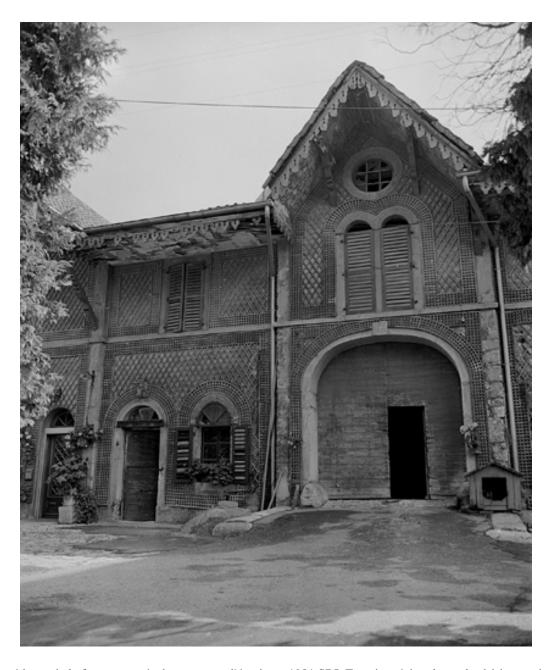
IVR43_19819000007X

Façade antérieure de la ferme : entrée de grange et d'écurie en 1981.SRI. Enquête régionale sur les bâtiments industriels (1979-1981).

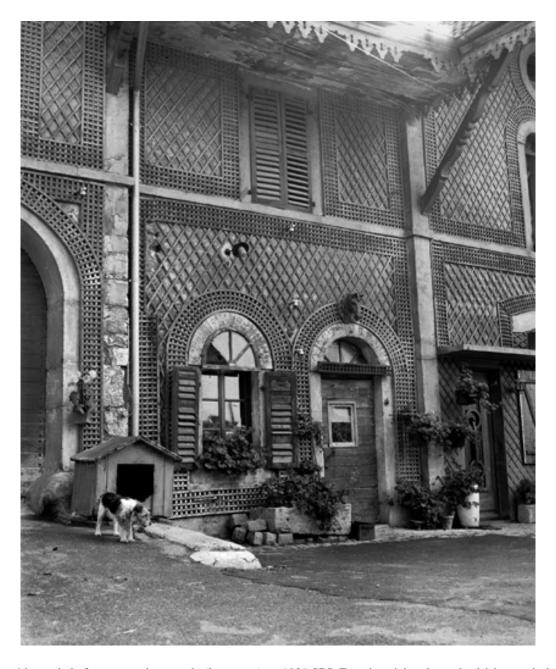
IVR43_19819000008X

Façade antérieure de la ferme : partie centrale (logement) en 1981.SRI. Enquête régionale sur les bâtiments industriels (1979-1981).

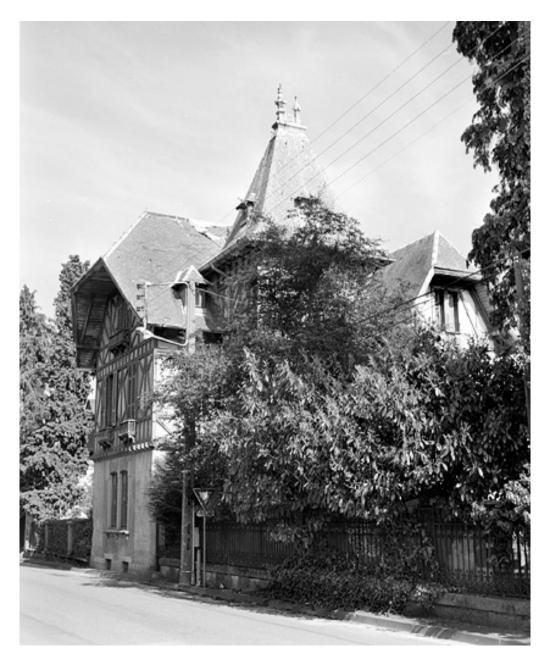
IVR43_20029000291X

Extension du logement de la fin du 19e siècle.

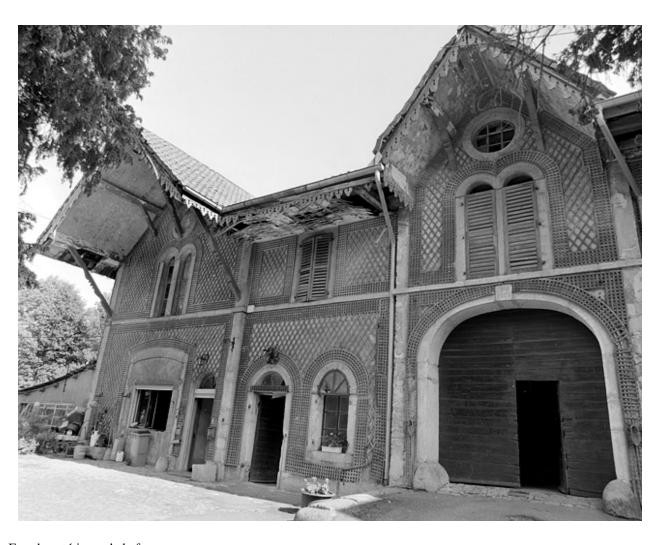
IVR43_20029000288X

Façade antérieure de la ferme.

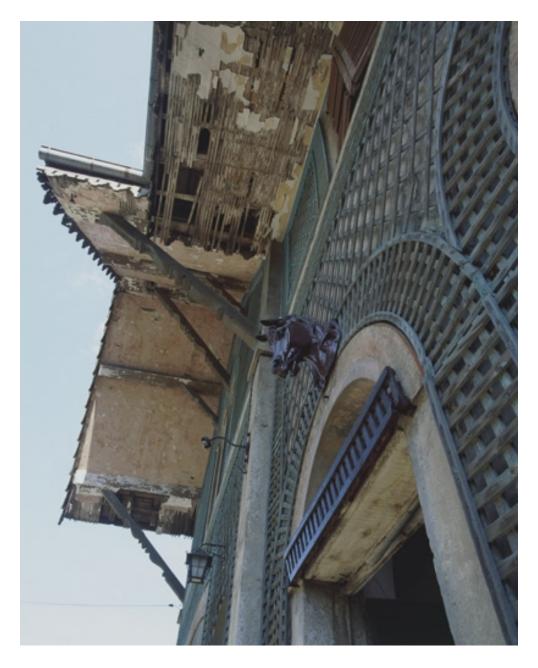
IVR43_20029000290XA

Façade antérieure de la ferme. Détail du décor.
