Bourgogne-Franche-Comté, Haute-Saône  
Gray  
5 rue de la Petite Fontaine, 21 rue du Marché, 6, 8 rue Victor Hugo

## **couvent de tiercelines, immeuble**

Numéro de dossier : IA00076741  
Date de l'enquête initiale : 1986  
Date(s) de rédaction : 1987  
Cadre de l'étude : inventaire topographique  
Degré d'étude : étudié

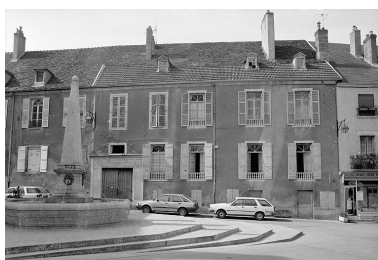
IVR43\_19897000239X

Façade antérieure de l'immeuble construit après la destruction de la chapelle du couvent au début du XIX° siècle (21 rue du Marché).

Façade antérieure de l'immeuble construit après la destruction de la chapelle du couvent au début du XIX<sup>e</sup> siècle (21 rue du Marché).

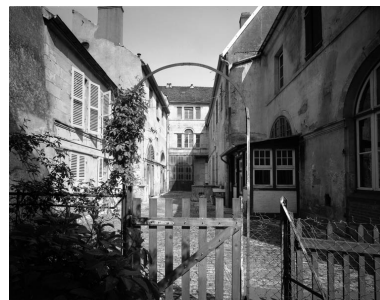
Vue d'ensemble de la façade  
postérieure du bâtiment sur rue au 6  
rue Victor Hugo et des ailes sur cour.  
Phot. Yves Sancey  
IVR43\_19897000245V

Vue d'ensemble de la façade postérieure du bâtiment sur rue au 6 rue Victor Hugo et des ailes sur cour.

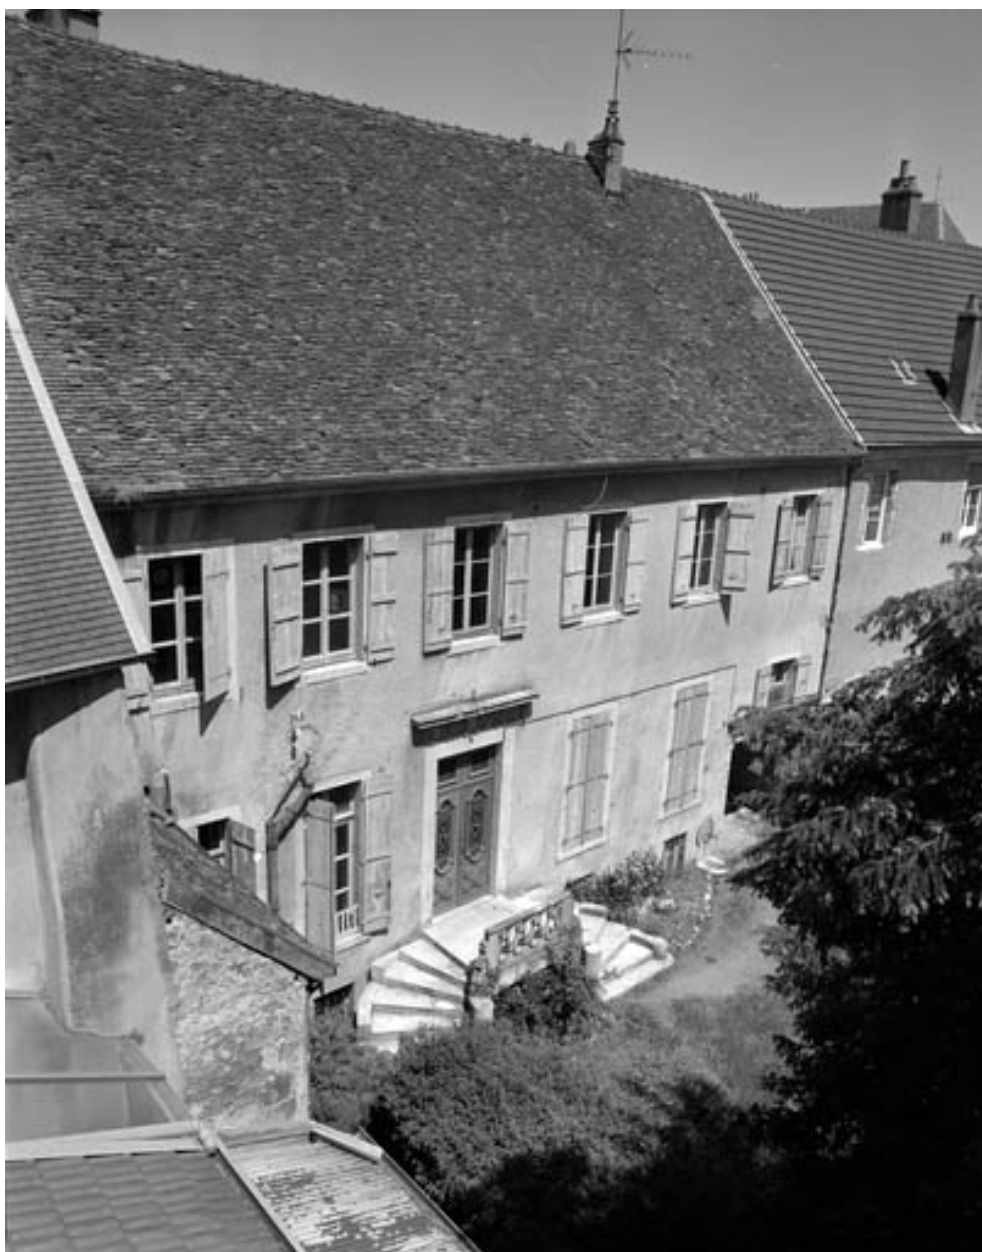
Façade postérieure de l'immeuble construit à l'emplacement de la chapelle (21 rue du Marché) : vue plongeante de trois quarts gauche.  
Phot. Yves Sancey  
IVR43\_19917000213X

Façade postérieure de l'immeuble construit à l'emplacement de la chapelle (21 rue du Marché) : vue plongeante de trois quarts gauche.

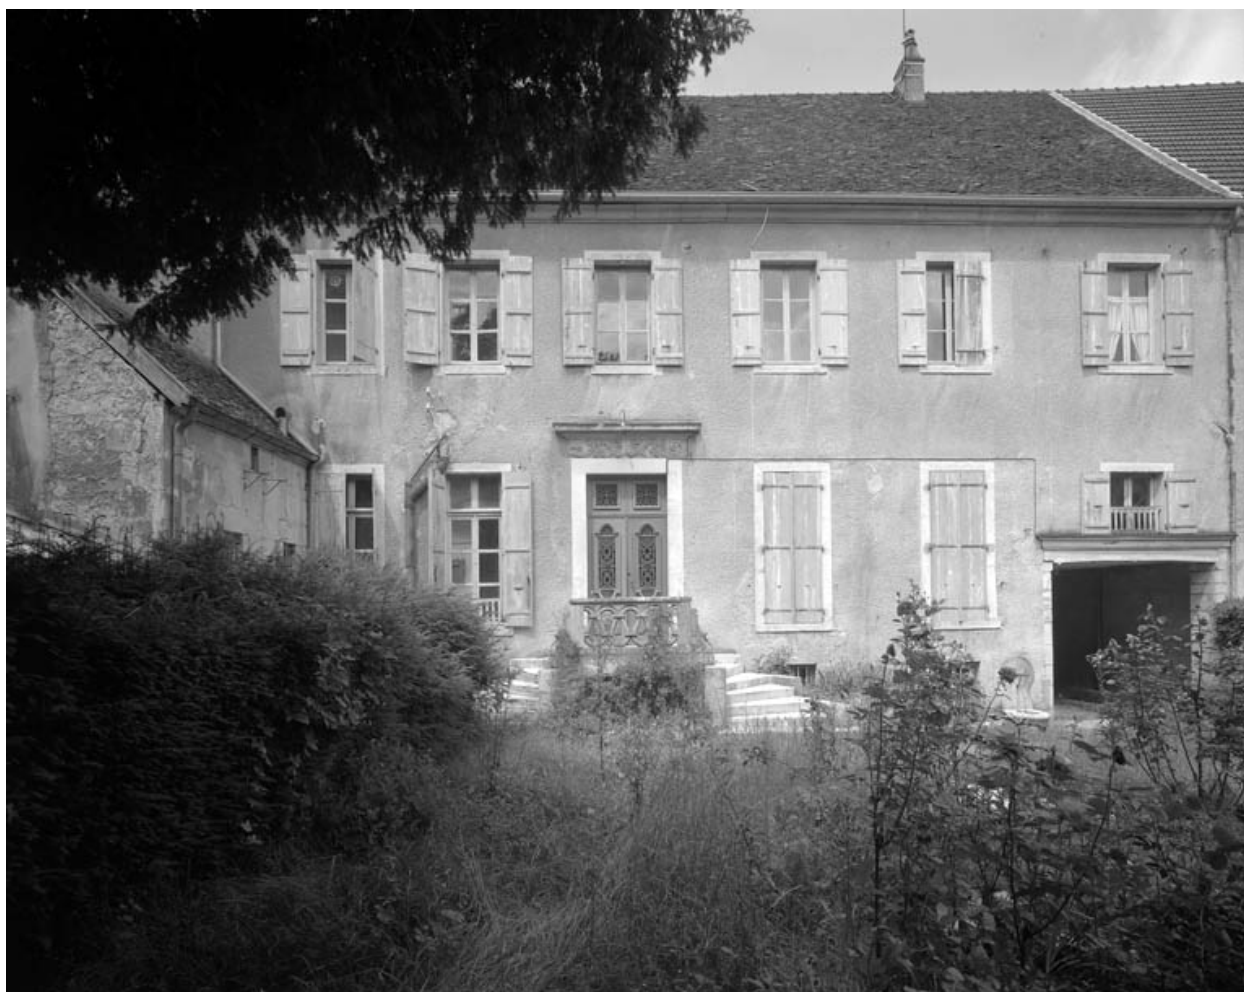
Façade postérieure de l'immeuble construit après la destruction de la chapelle au début du XIXe siècle (21 rue du Marché) : vue de face.  
Phot. Yves Sancey  
IVR43\_19917000212V

Façade postérieure de l'immeuble construit après la destruction de la chapelle au début du XIXe siècle (21 rue du Marché) : vue de face.
