Franche-Comté, Doubs  
Charquemont  
18 Grande Rue

## maison et atelier d'horlogerie Guigon puis Léon Tirolle

Numéro de dossier : IA25001210  
Date de l'enquête initiale : 2013  
Date(s) de rédaction : 2014  
Cadre de l'étude : patrimoine industriel patrimoine industriel du Doubs  
Degré d'étude : étudié

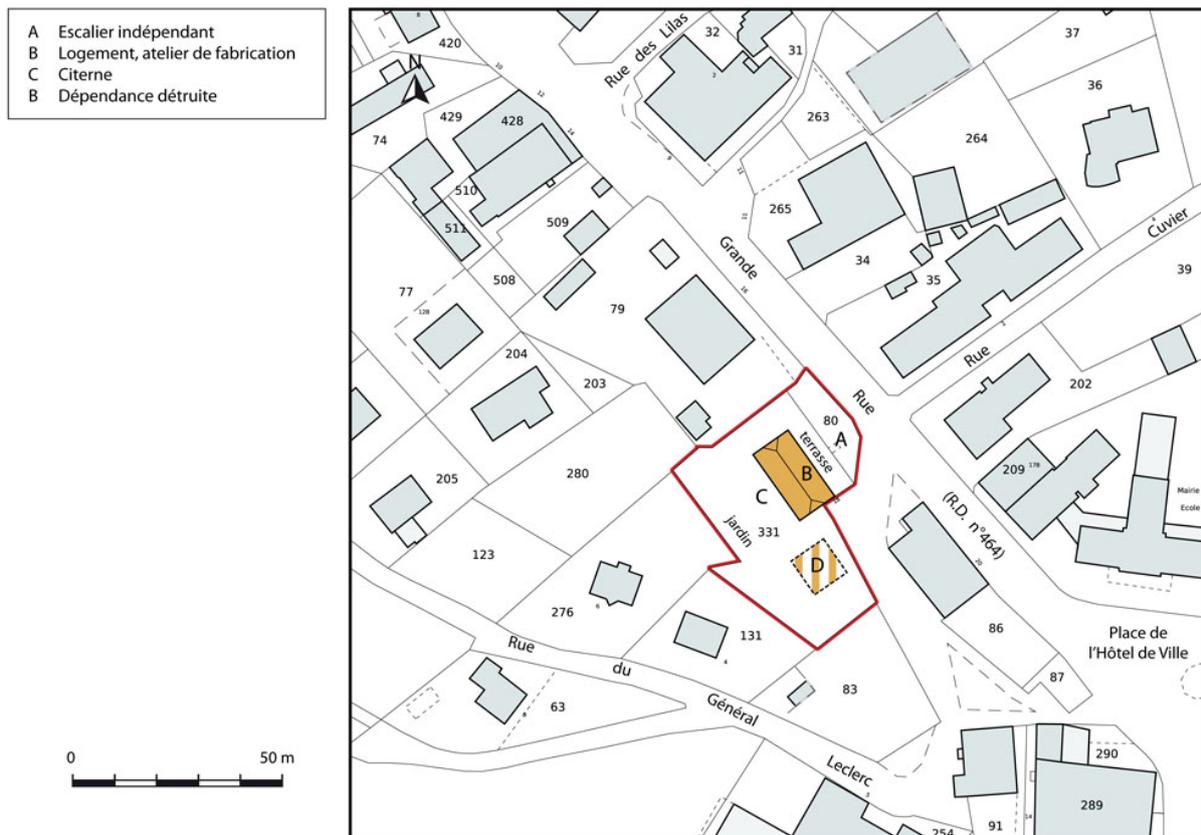
Plan-masse et de situation. Extrait du plan cadastral, 2015, section AI.

Technique de relevé : reprise de fond ; Échelle : 1/1 000

Plan-masse et de situation. Extrait du plan cadastral, 2015, section AI.  
Dess. Mathias Papigny  
IVR43\_20152500629NUDA

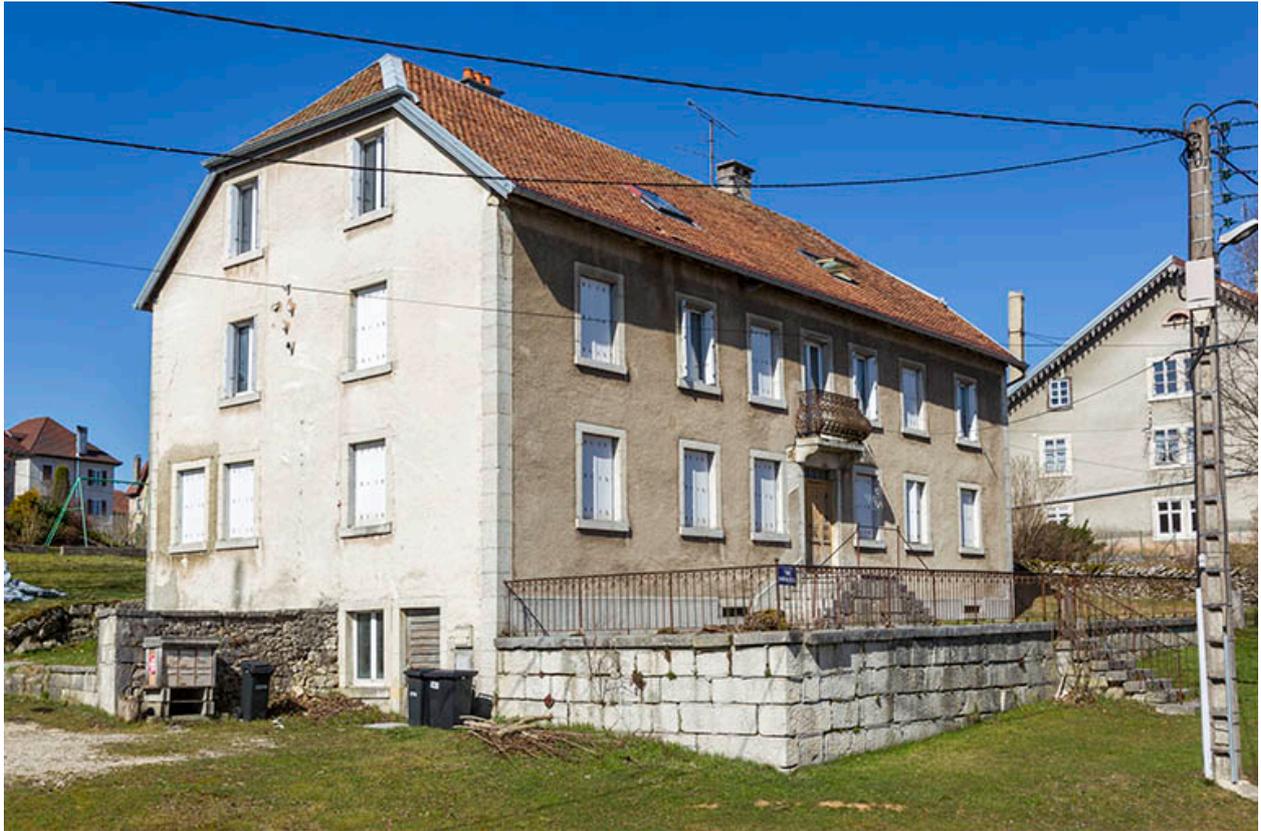
Vue d'ensemble, depuis l'est (façades antérieure et latérale gauche).

Côté rue, le bâtiment est précédé d'une terrasse en terre-plein soutenue par un mur en grand appareil, accessible par un escalier isolé droit en pierre. Surmontant l'étage de soubassement, le rez-de-chaussée surélevé est accessible de ce côté-là par un escalier extérieur à montées convergentes, également en pierre. L'étage carré et celui en surcroît sont desservis par un escalier dans-oeuvre droit en béton, récemment refait. Les murs sont en moellons calcaires enduits, le toit à demi-

Vue d'ensemble, depuis l'est (façades antérieure et latérale gauche).  
Phot. Sonia Dourlot  
IVR43\_20152500808NUC2A

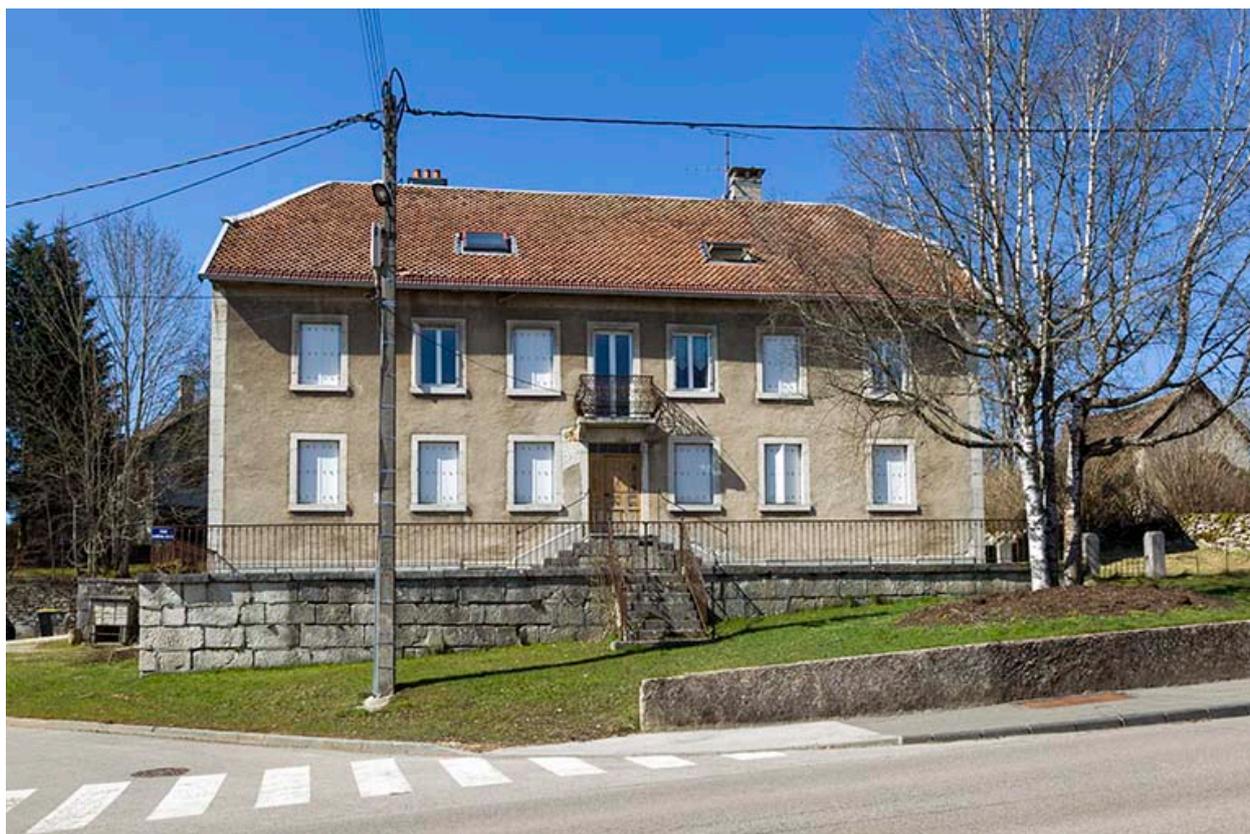
Façade antérieure.

croupes et couverture de tuiles mécaniques, l'axe de la façade marqué par la porte d'entrée (dont le linteau est daté) surmontée d'une porte-fenêtre et d'un balcon.

Façade antérieure.  
Phot. Sonia Dourlot  
IVR43\_20152500810NUC2A

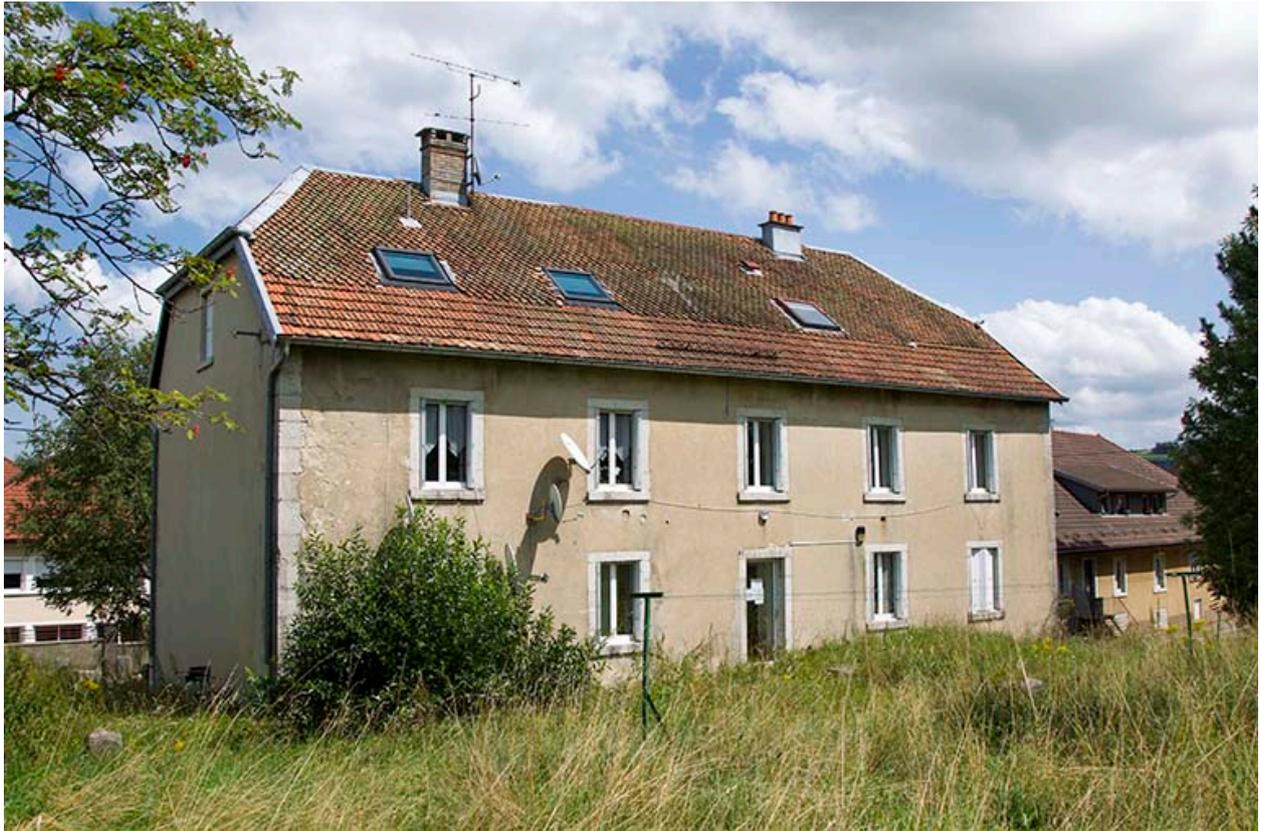
Façade postérieure.

Façade postérieure.  
Phot. Sonia Dourlot  
IVR43\_20152500809NUC2A

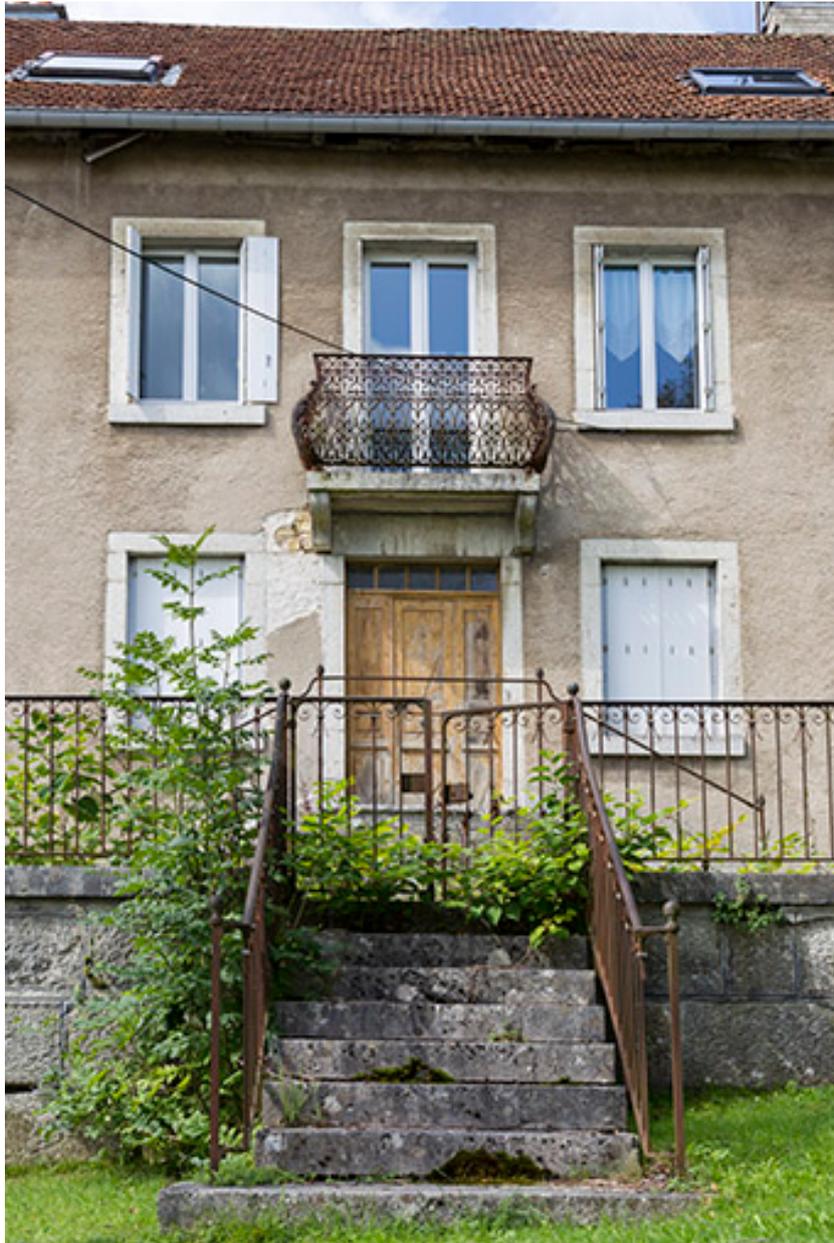
Façade antérieure : travées centrale et terrasse.

Façade antérieure : travées centrale et terrasse.  
Phot. Sonia Dourlot  
IVR43\_20152500811NUC2A

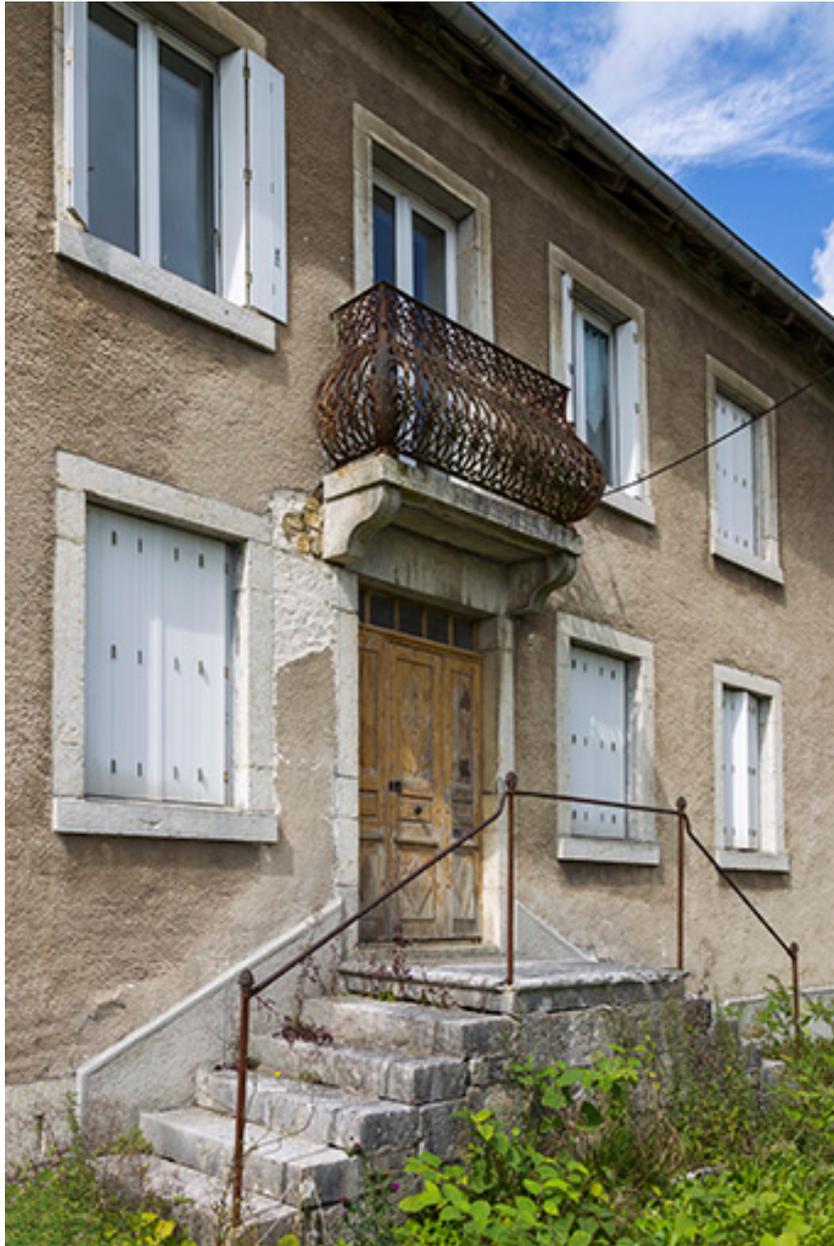
Façade antérieure : travées centrale et perron, vus en enfilade.

Façade antérieure : travées centrale et perron, vus en enfilade.  
Phot. Sonia Dourlot  
IVR43\_20152500812NUC2A

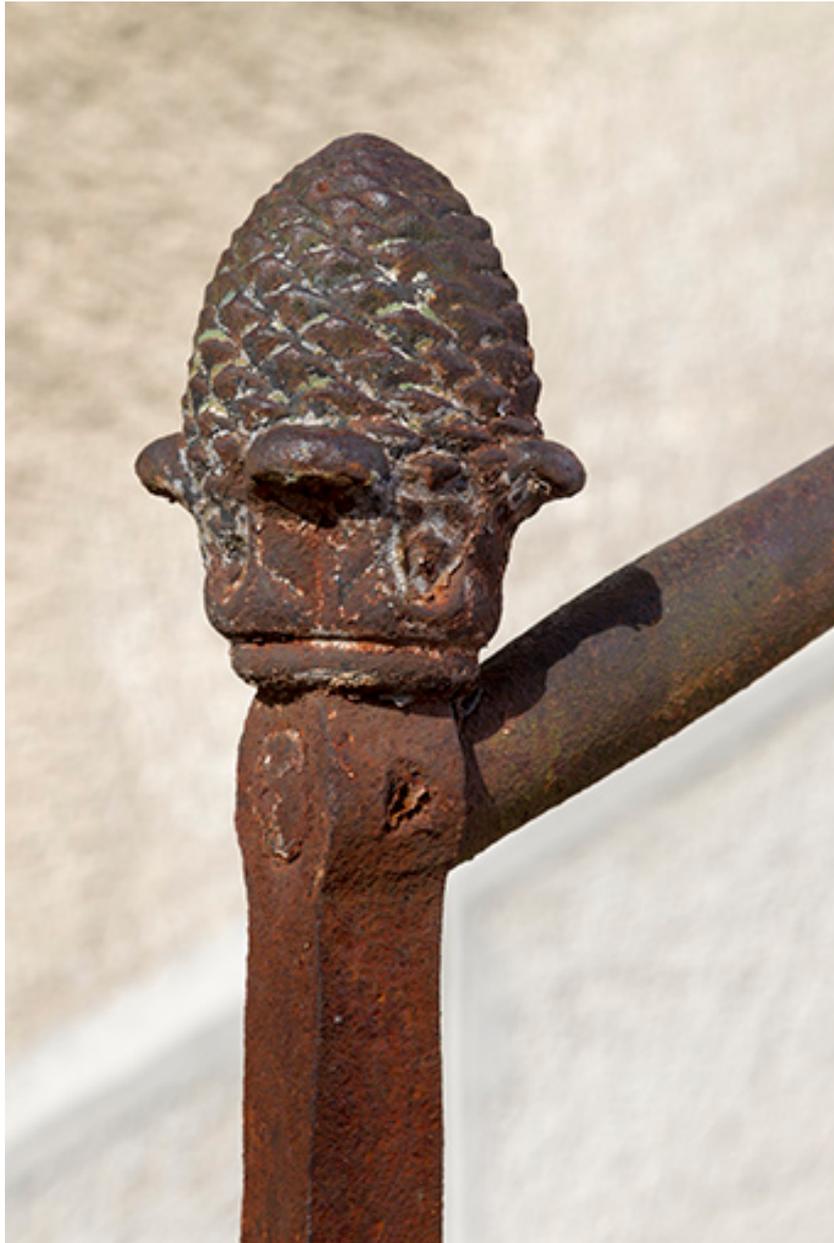
Façade antérieure : pomme de pin servant d'amortissement au garde-corps du perron.

Façade antérieure : pomme de pin servant d'amortissement au garde-corps du perron.  
Phot. Sonia Dourlot  
IVR43\_20152500815NUC2A

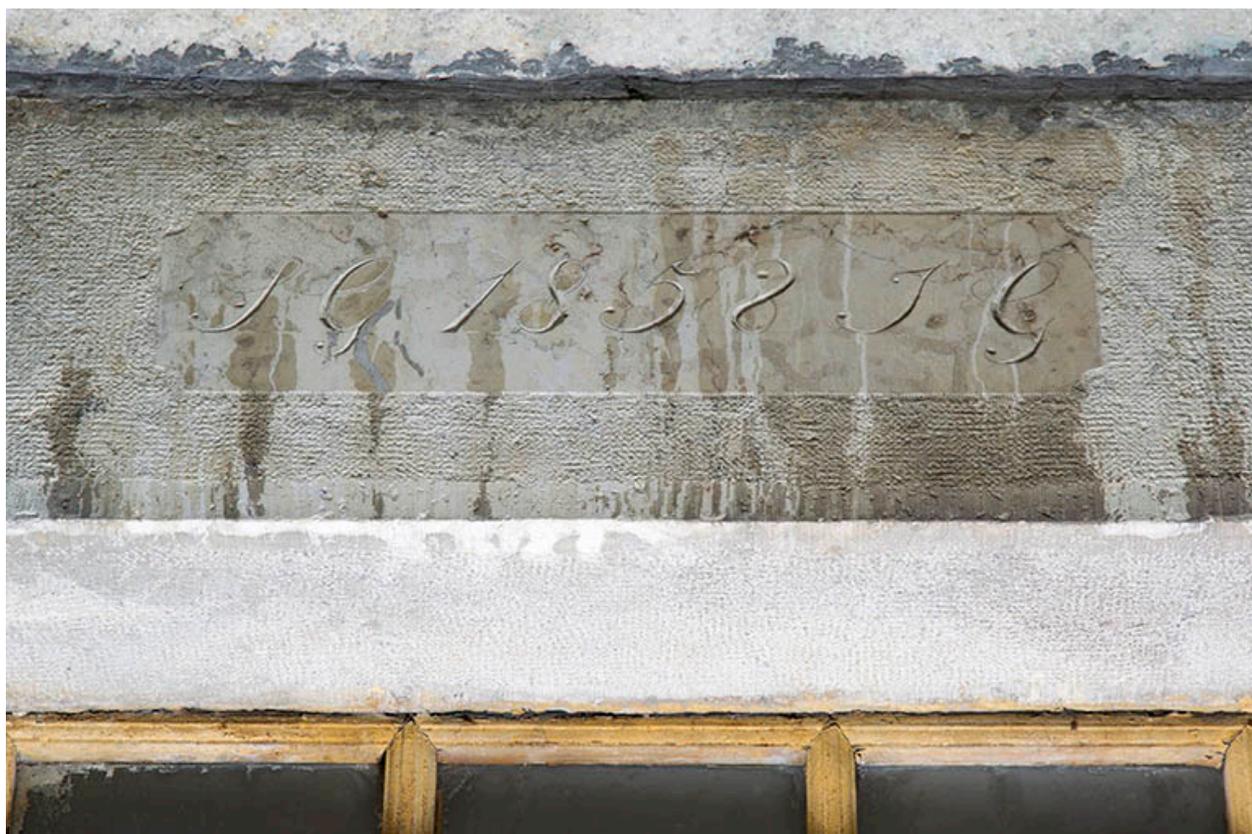
Façade antérieure : date et initiales sur le linteau de la porte.

Façade antérieure : date et initiales sur le linteau de la porte.  
Phot. Sonia Dourlot  
IVR43\_20152500814NUC2A

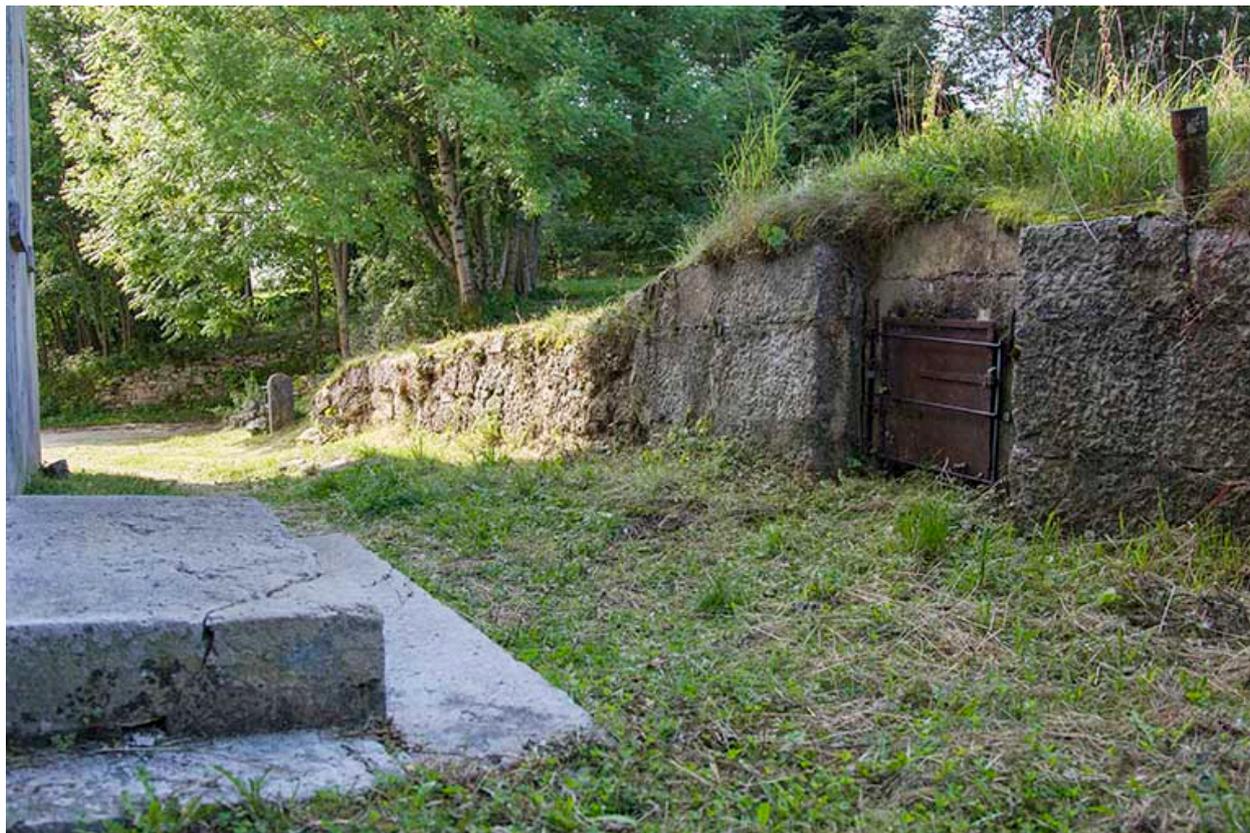
Citerne près de la façade postérieure.

Citerne près de la façade postérieure.  
Phot. Sonia Dourlot  
IVR43\_20152500813NUC2A
