Bourgogne-Franche-Comté, Haute-Saône  
Aisey-et-Richecourt  
rue de l' Église

## **presbytère, actuellement mairie**

Numéro de dossier : IA70000710  
Date de l'enquête initiale : 2016  
Date(s) de rédaction : 2016  
Cadre de l'étude : enquête thématique régionale val de Saône  
Degré d'étude : étudié

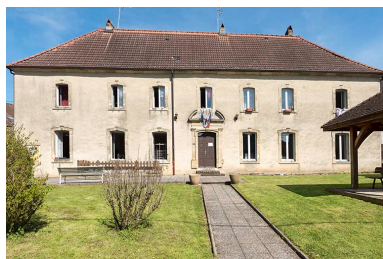
Façade principale.  
Phot. Sonia Dourlot  
IVR43\_20167000553NUC4A

Façade principale.

La maison, avec un sous-sol accessible depuis l'extérieur, s'élève sur un étage carré et un étage de comble. La façade est ordonnancée en cinq travées ; la porte d'entrée (façade antérieure) dispose d'un encadrement richement orné : les jambages, en forme de pilastres avec chapiteau et le linteau sont en pierre de taille. Le tout est surmonté d'un fronton brisé.

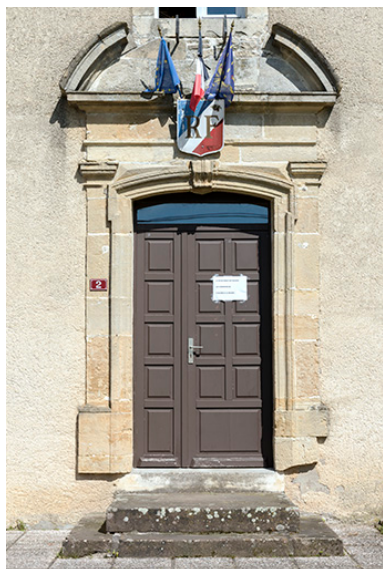
Porte de la façade principale.  
Phot. Sonia Dourlot  
IVR43\_20167000557NUC4A

Porte de la façade principale.

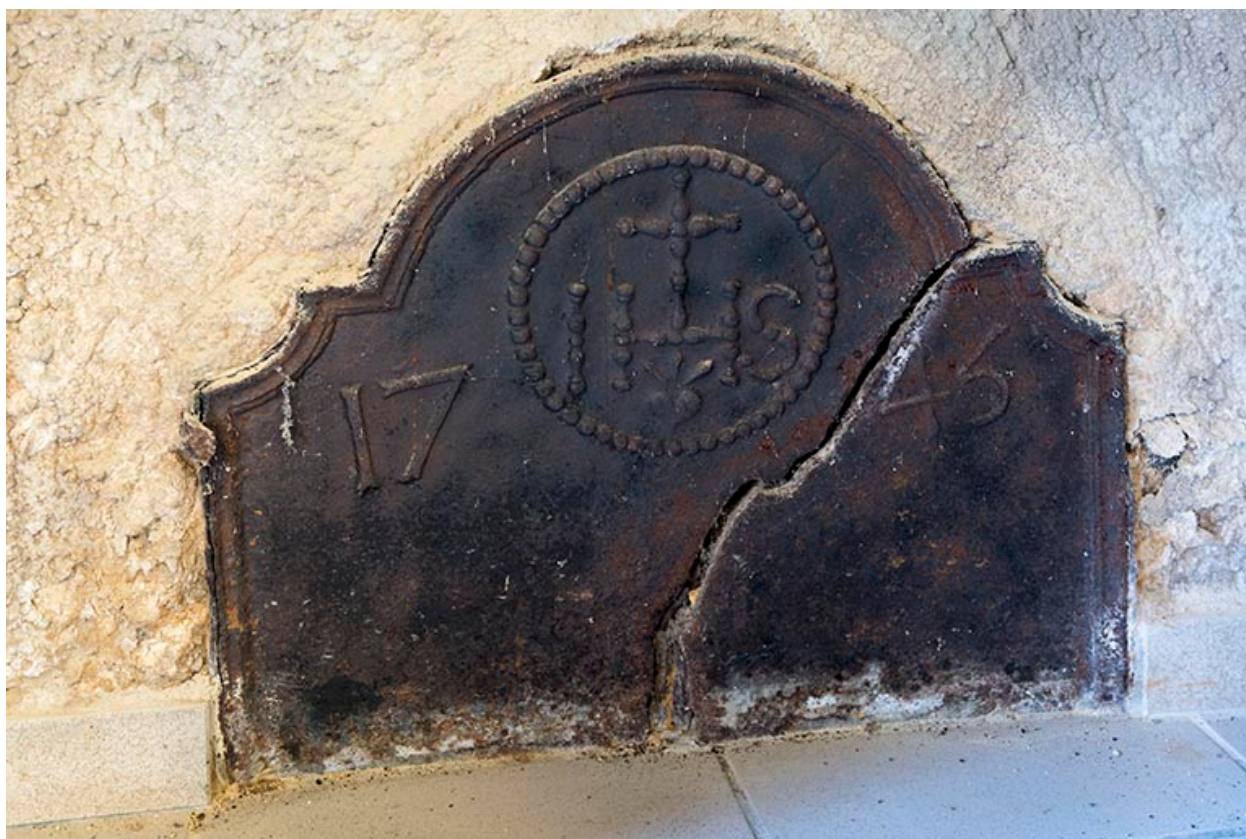
Plaque de cheminée, pièce principale.

La maison a été construite en 1745 comme l'indique une plaque de cheminée située au rez-de-chaussée. Cette plaque est marquée du monogramme "IHS". En 1819, un devis instructif portant sur les travaux à réaliser pour restaurer la bâtisse indique l'acquisition par la commune du lieu afin d'y loger le desservant de la paroisse ainsi que l'instituteur. Ce document fait aussi état des dépendances attenantes au futur presbytère : un hangar, un sous-sol, un colombier et une écurie. En 1843, à la demande du conseil municipal, l'architecte Renahy engage des travaux de restauration des chambres, du petit bâtiment situé dans la cour ainsi que diverses actions d'entretien.
