Franche-Comté, Doubs
Besançon
îlot Refuge
4 rue de la Vieille Monnaie

hôtel

Numéro de dossier : IA25000470
Date de l'enquête initiale : 1996
Date(s) de rédaction : 2007
Cadre de l'étude : enquête thématique régionale demeures bisontines
Degré d'étude : étudié
Référence du dossier Monument Historique : PA00101600

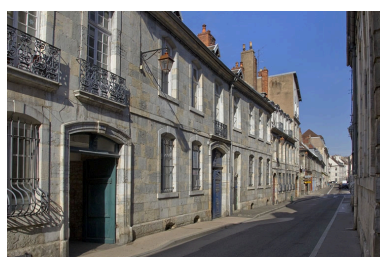
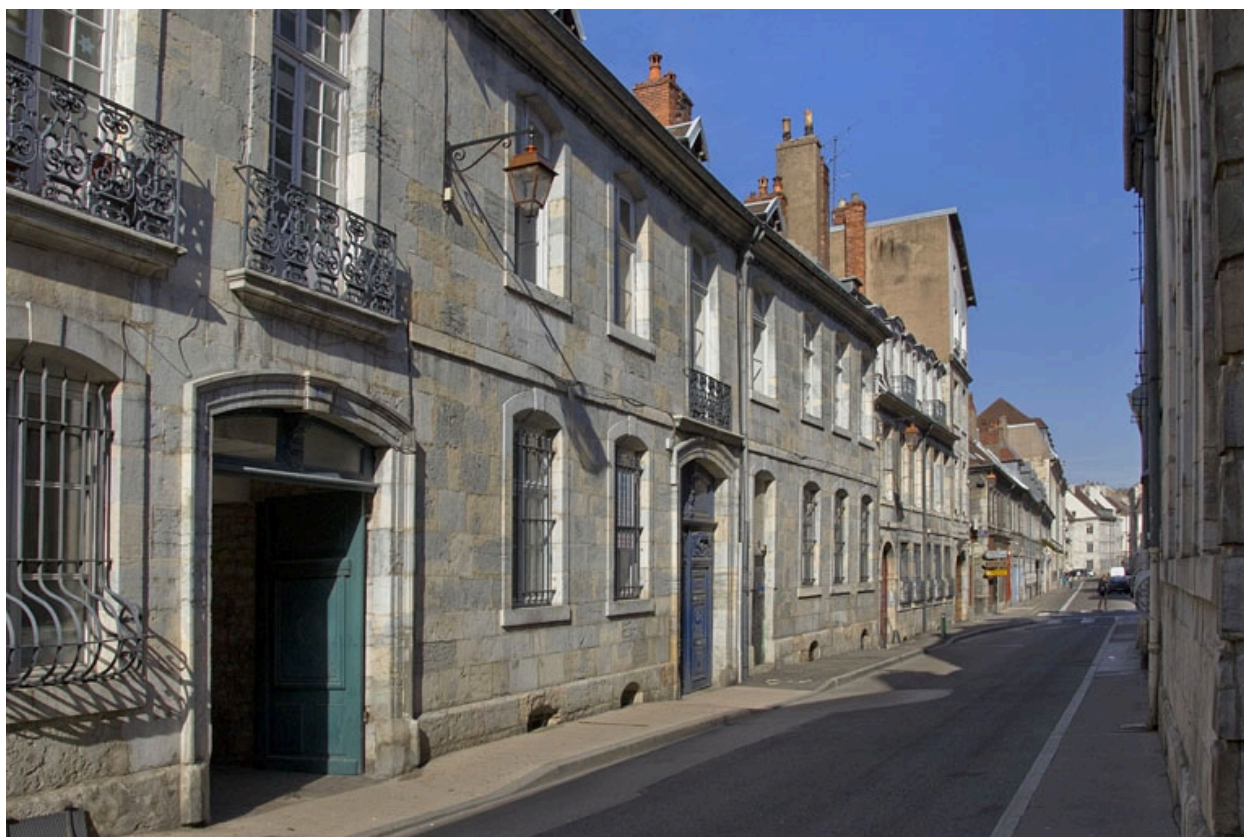
Vue d'ensemble depuis la rue, de trois quarts gauche, vue rapprochée.

L'hôtel, à trois logis, s'étend sur deux cours. Le logis principal sur rue, à sept travées, avec un portail d'entrée en position décentrée, est distribué par un escalier dans-oeuvre en maçonnerie et rampe en ferronnerie. Un logis secondaire, perpendiculaire au principal, et un autre parallèle situé entre les deux cours avec un passage cocher, sont distribués par un même escalier extérieur en maçonnerie et rampe en fer forgé, appliqué contre la façade du premier logis secondaire. L'ensemble de l'édifice est en moellon enduit, sauf la façade sur rue en pierre de taille.

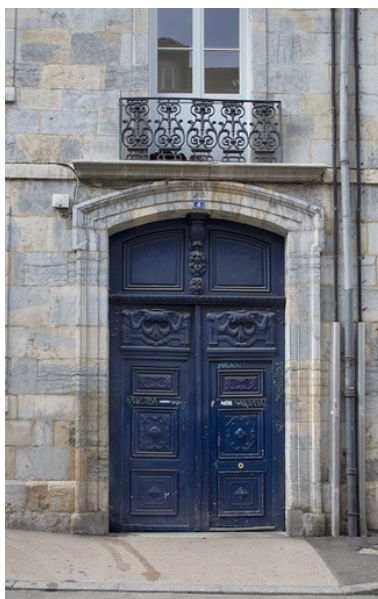
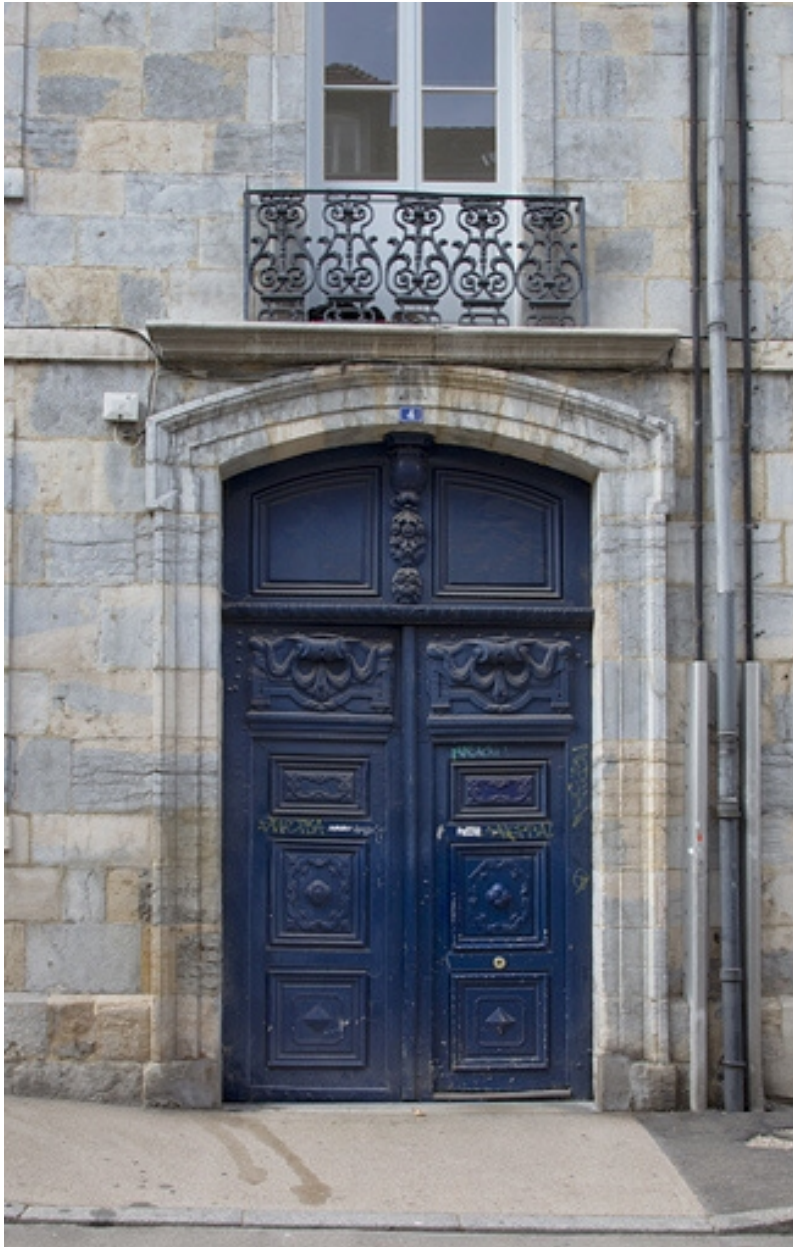
Logis principal, façade antérieure :
détail du portail d'entrée.

Logis principal, façade antérieure : détail du portail d'entrée.

Les vantaux du portail sont décorés d'une guirlande de fleur et de draperies soutenues par un décor géométrique.

L'édifice appartient au corpus des hôtels sur rue avec l'escalier d'honneur donnant sur le passage cocher. Les éléments les plus remarquables sont les vantaux sculptés du portail d'entrée et une cheminée de la fin du 16^e siècle ou du début du 17^e siècle conservée à l'étage. Ses façades et toitures ont été protégées MH en même temps que les n° 6, 8, 10 et 12 de la même rue appartenant au couvent du Refuge, non individuellement, mais parce qu'elles forment un ensemble du 17^e et du 18^e siècles "qui attire l'attention".

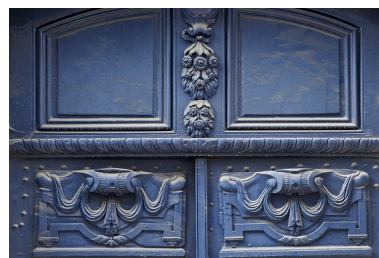
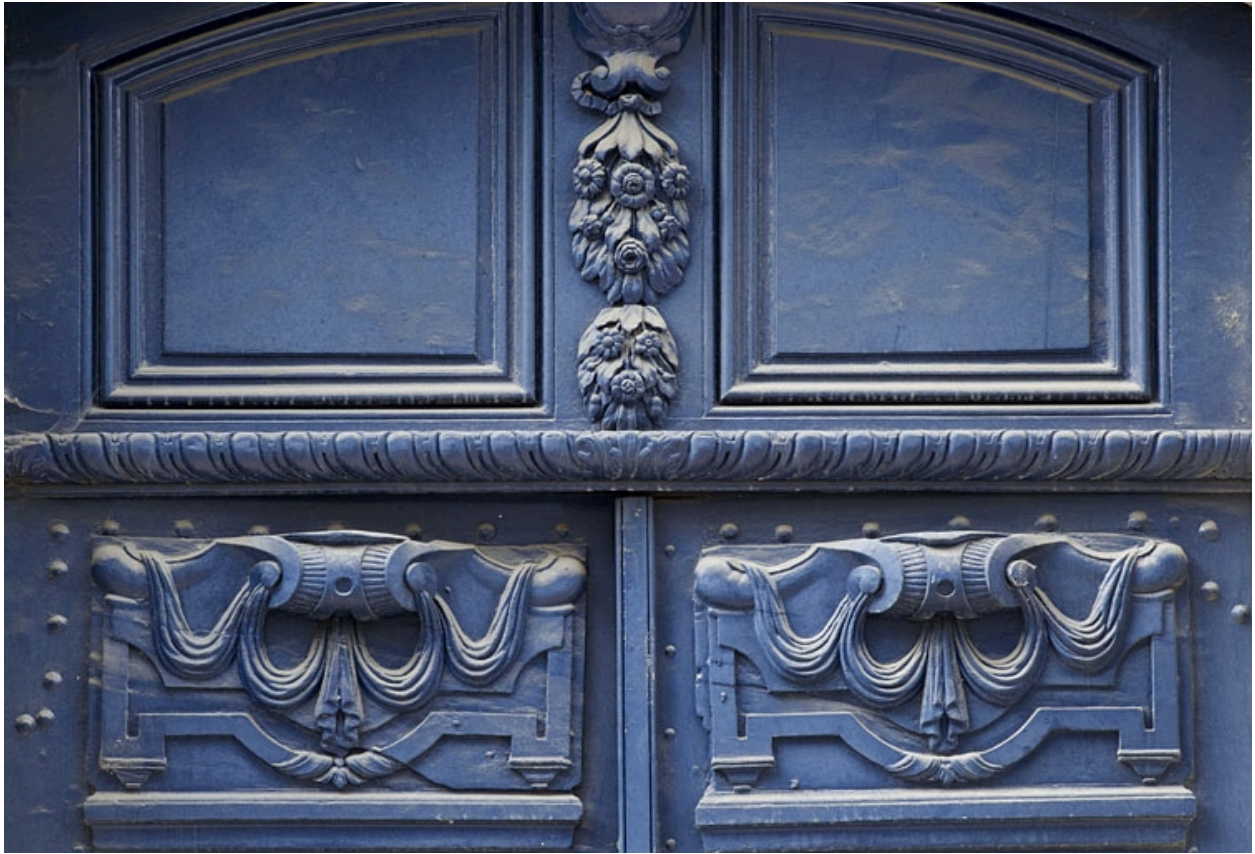
Logis principal, façade antérieure,
portail d'entrée : détail du
décor des vantaux de la porte.

Logis principal, façade antérieure, portail d'entrée : détail du décor des vantaux de la porte.

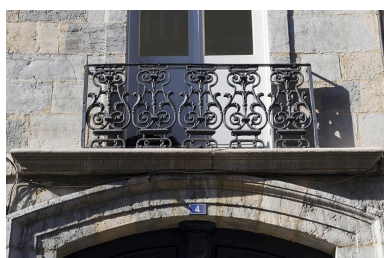
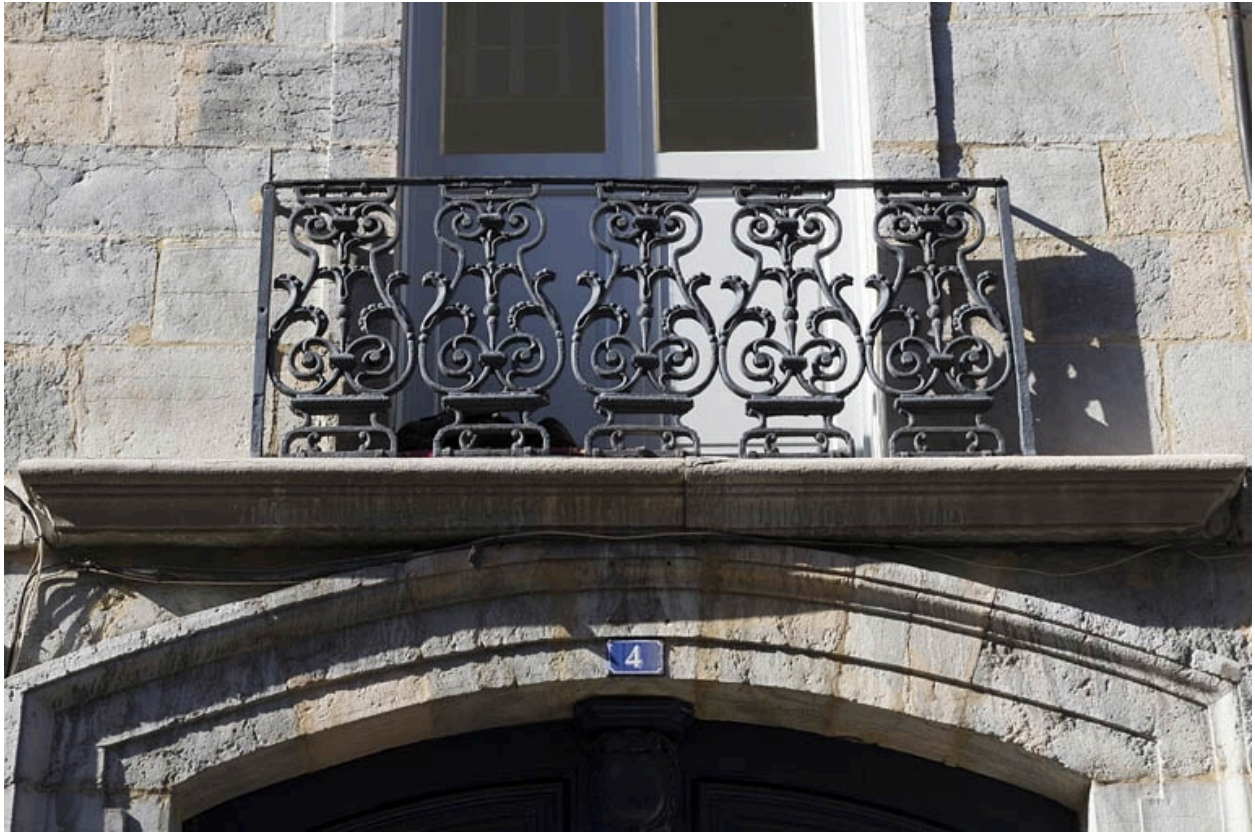
Logis principal, façade antérieure :
détail du garde-corps du balcon.

Logis principal, façade antérieure : détail du garde-corps du balcon.

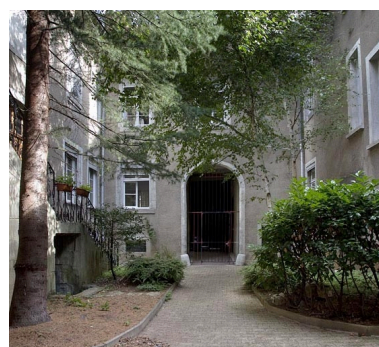
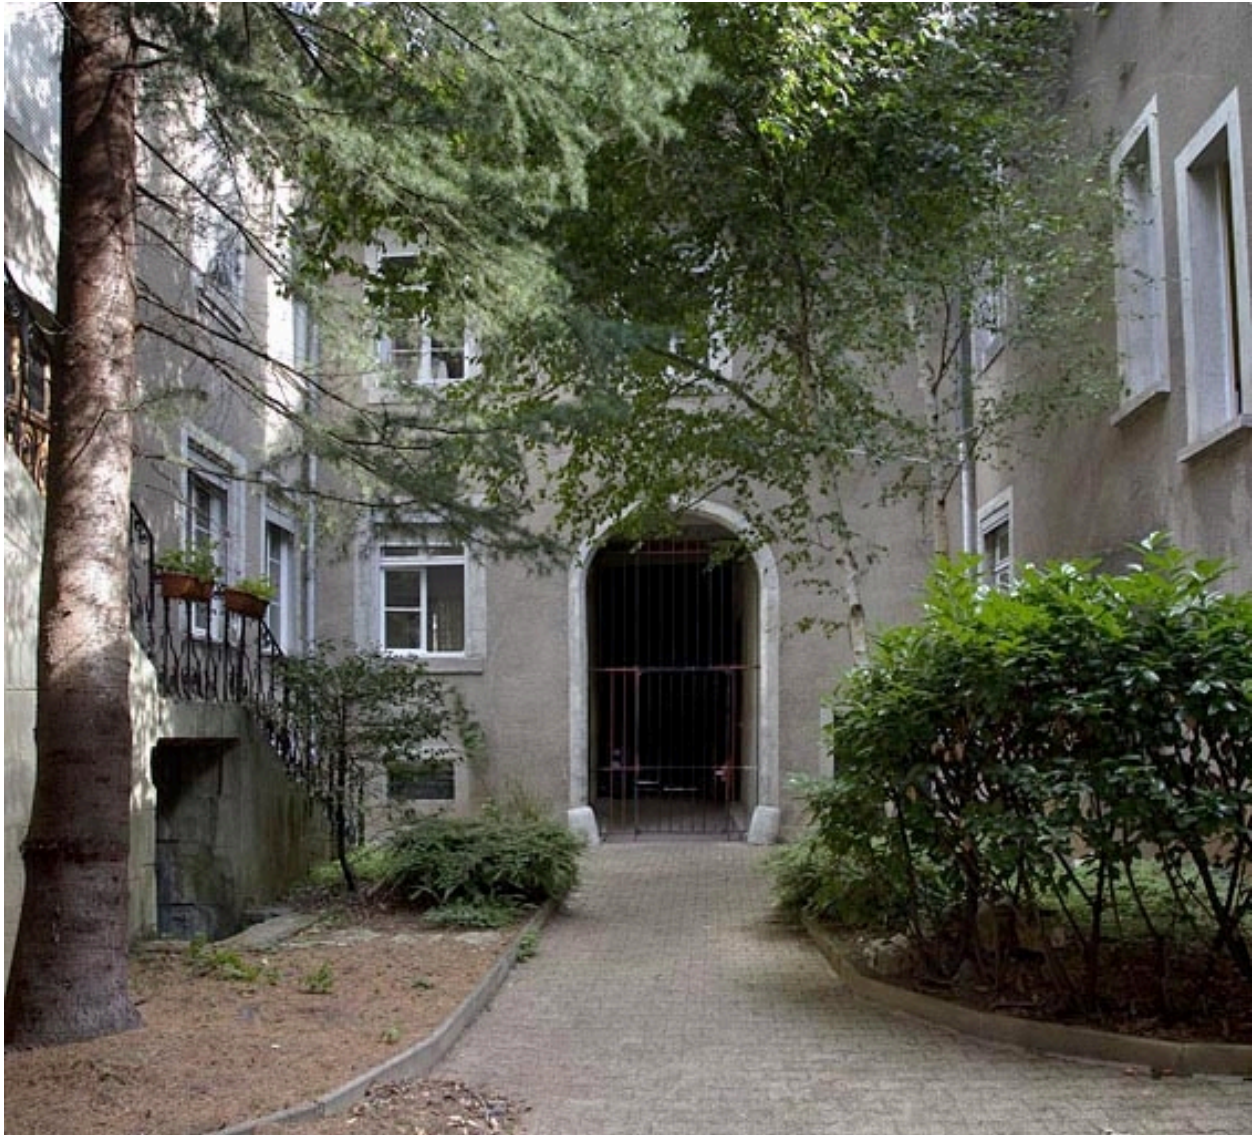
Logis principal, façade postérieure
depuis le fond de la cour.

Logis principal, façade postérieure depuis le fond de la cour.

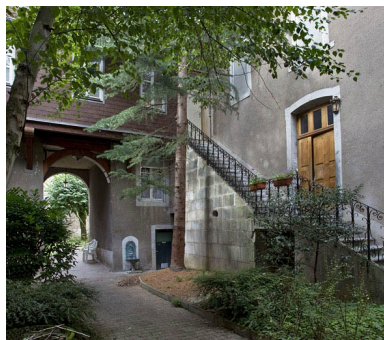
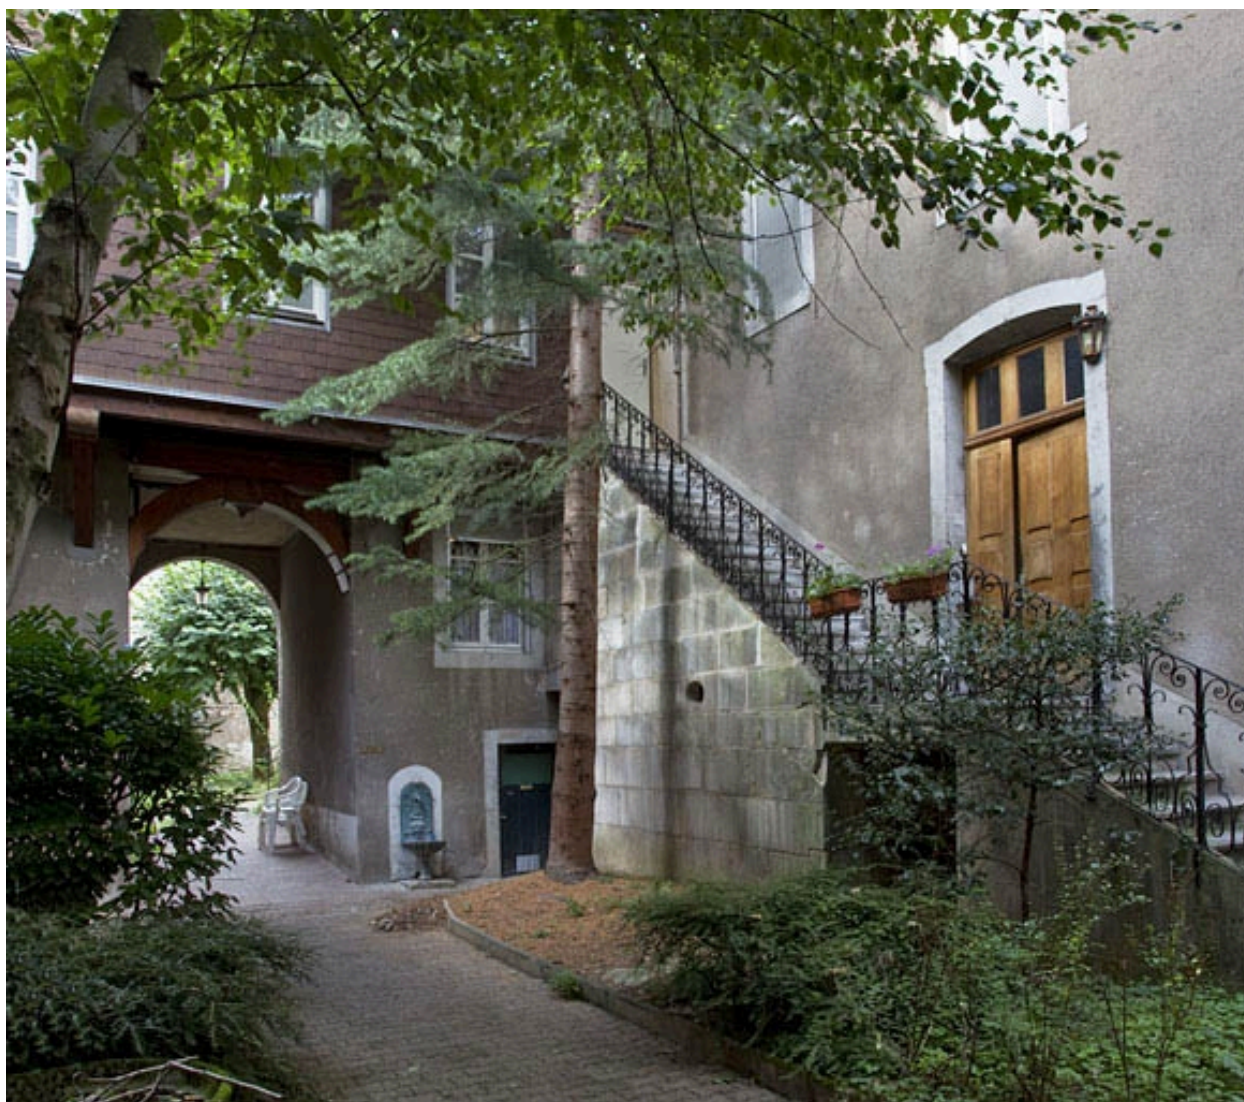
Vue d'ensemble de l'escalier extérieur
du premier logis secondaire.
Phot. Yves Sancey
IVR43_20112502854NUC2A

Vue d'ensemble de l'escalier extérieur du premier logis secondaire.

extérieur : escalier droit, en maçonnerie

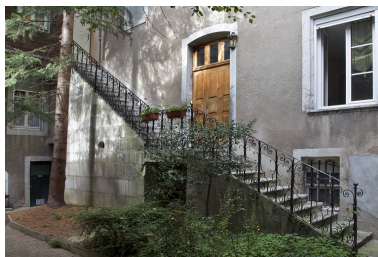
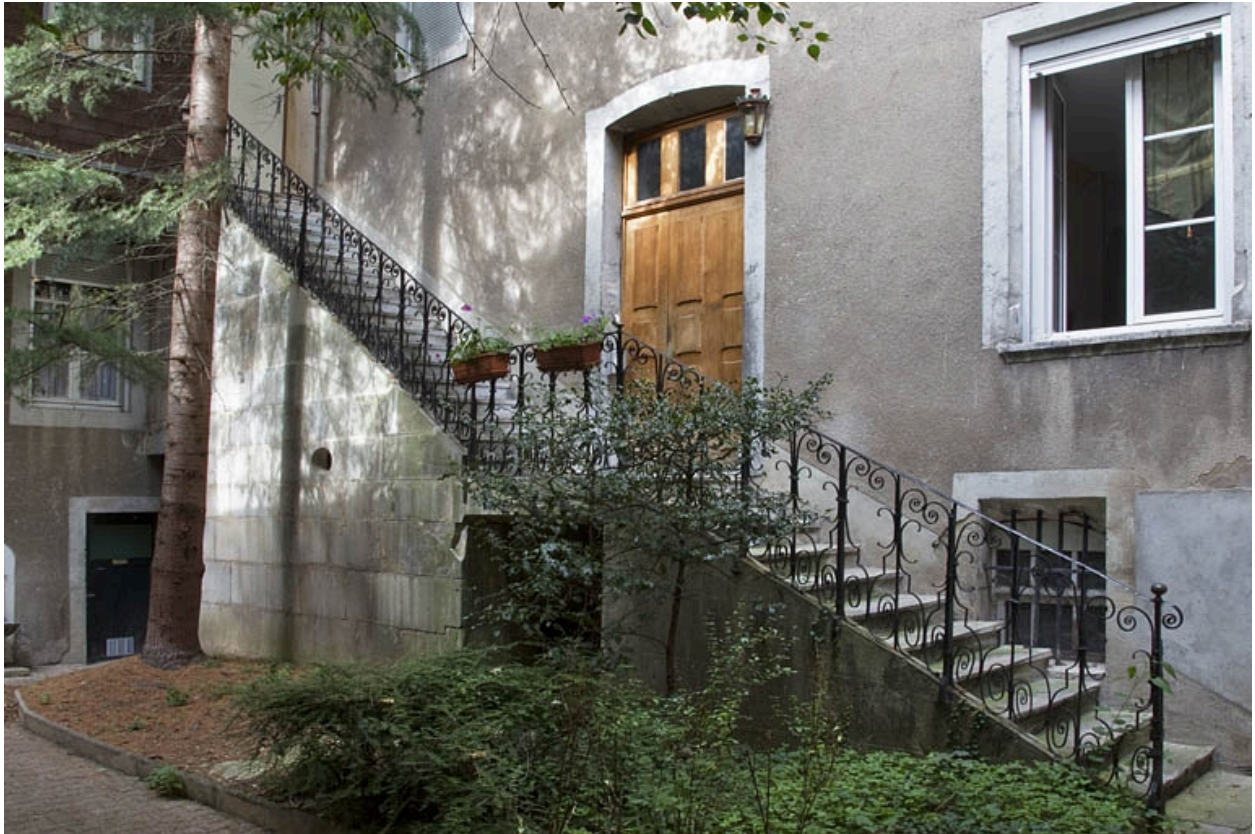
Premier logis secondaire :
détail de l'escalier extérieur,
de trois quarts gauche.
Phot. Yves Sancey
IVR43_20112502864NUC2A

Premier logis secondaire : détail de l'escalier extérieur, de trois quarts gauche.

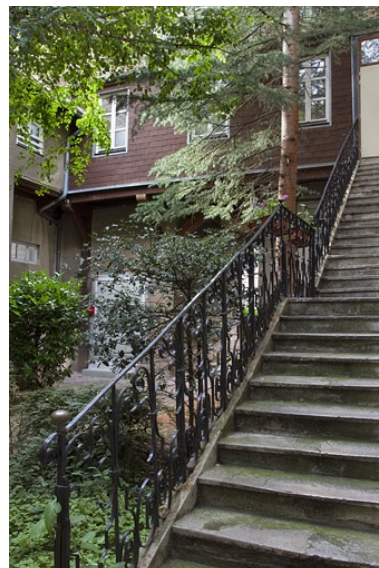
Premier logis secondaire :
détail de la rampe en ferronnerie
de l'escalier extérieur.
Phot. Yves Sancey
IVR43_20112502865NUC2A

Premier logis secondaire : détail de la rampe en ferronnerie de l'escalier extérieur.

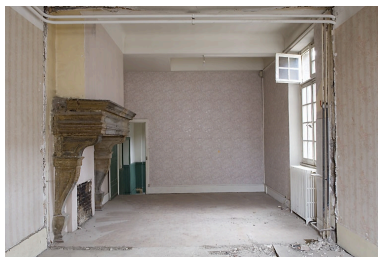
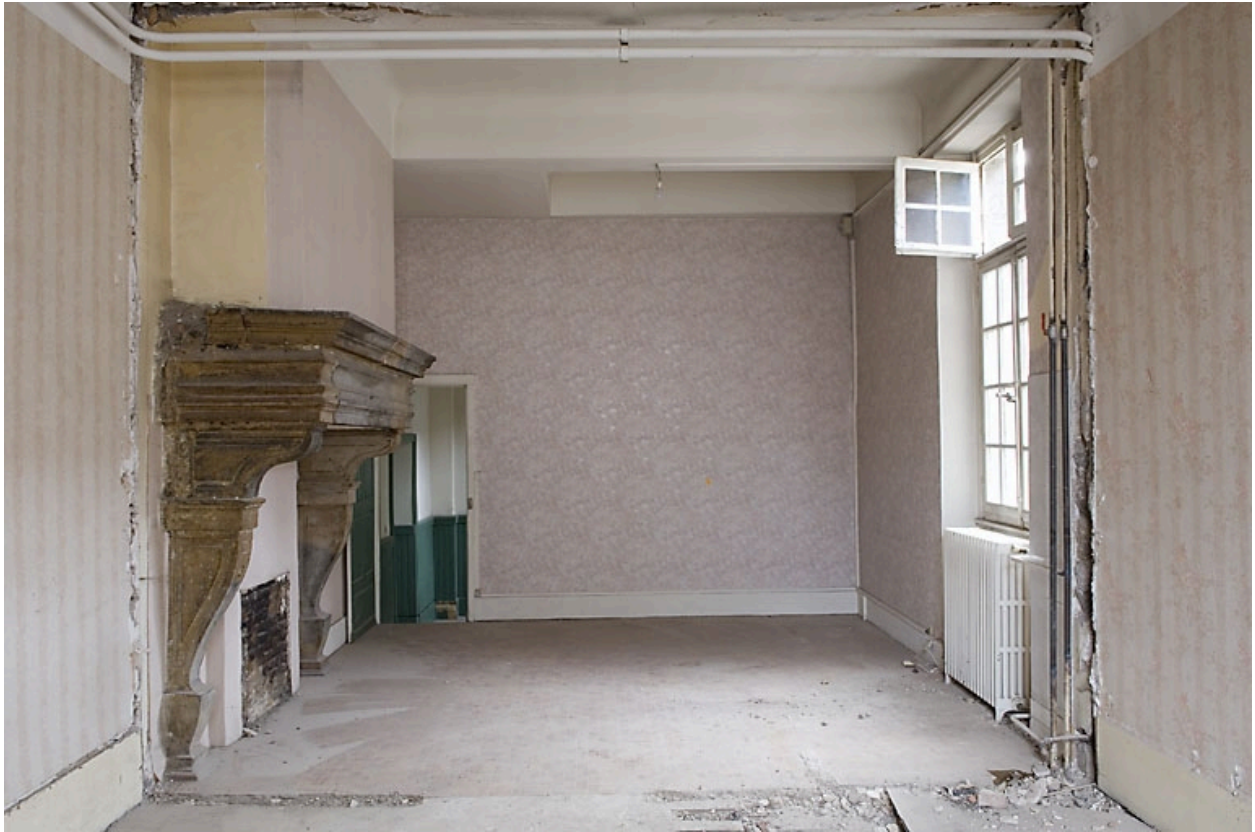
Vue d'ensemble d'une cheminée d'une pièce du premier étage.
Phot. Jérôme Mongreville
IVR43_20072500402NUCA

Vue d'ensemble d'une cheminée d'une pièce du premier étage.
