Bourgogne-Franche-Comté, Doubs  
Besançon  
îlot Pierre Bayle  
19 rue de la République, 22 rue Proudhon

## **immeuble**

Numéro de dossier : IA25000631  
Date de l'enquête initiale : 1996  
Date(s) de rédaction : 2009  
Cadre de l'étude : enquête thématique régionale demeures bisontines  
Degré d'étude : étudié

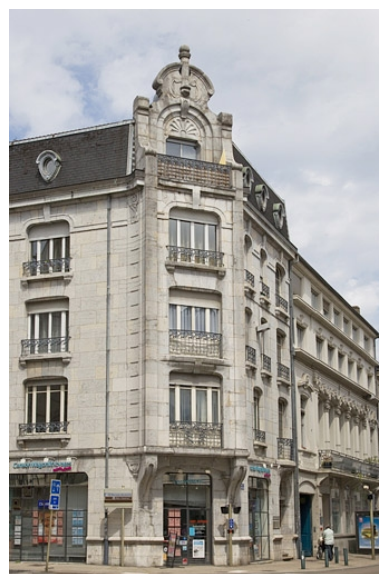
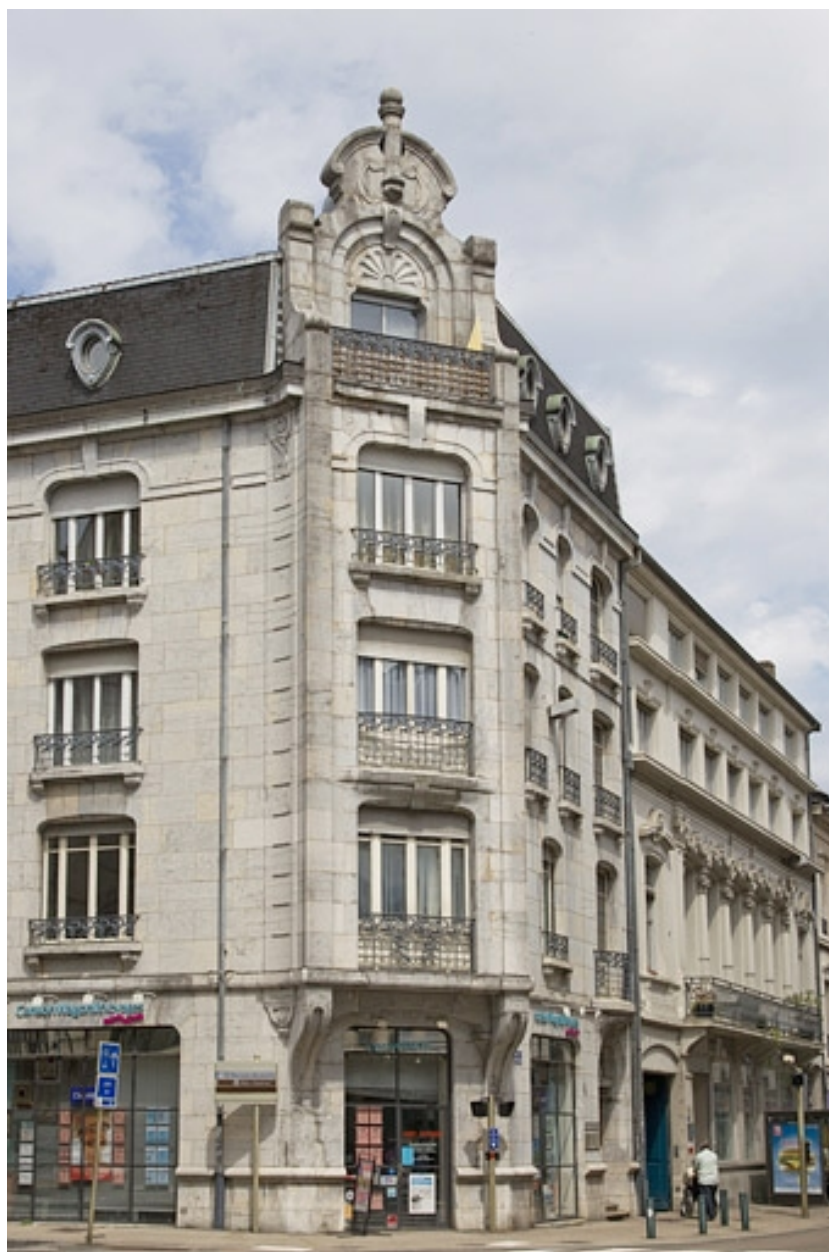
Vue d'ensemble rapprochée.

L'immeuble a été construit à l'angle des rues Proudhon et de la République en 1910 pour le docteur Chapoy. L'architecte Camille Cellard employa ici un vocabulaire architectural inspiré de l'Art nouveau.

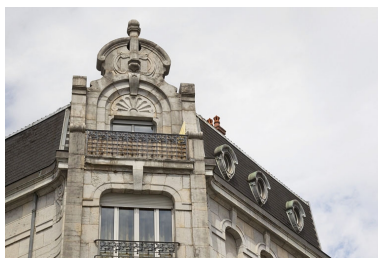
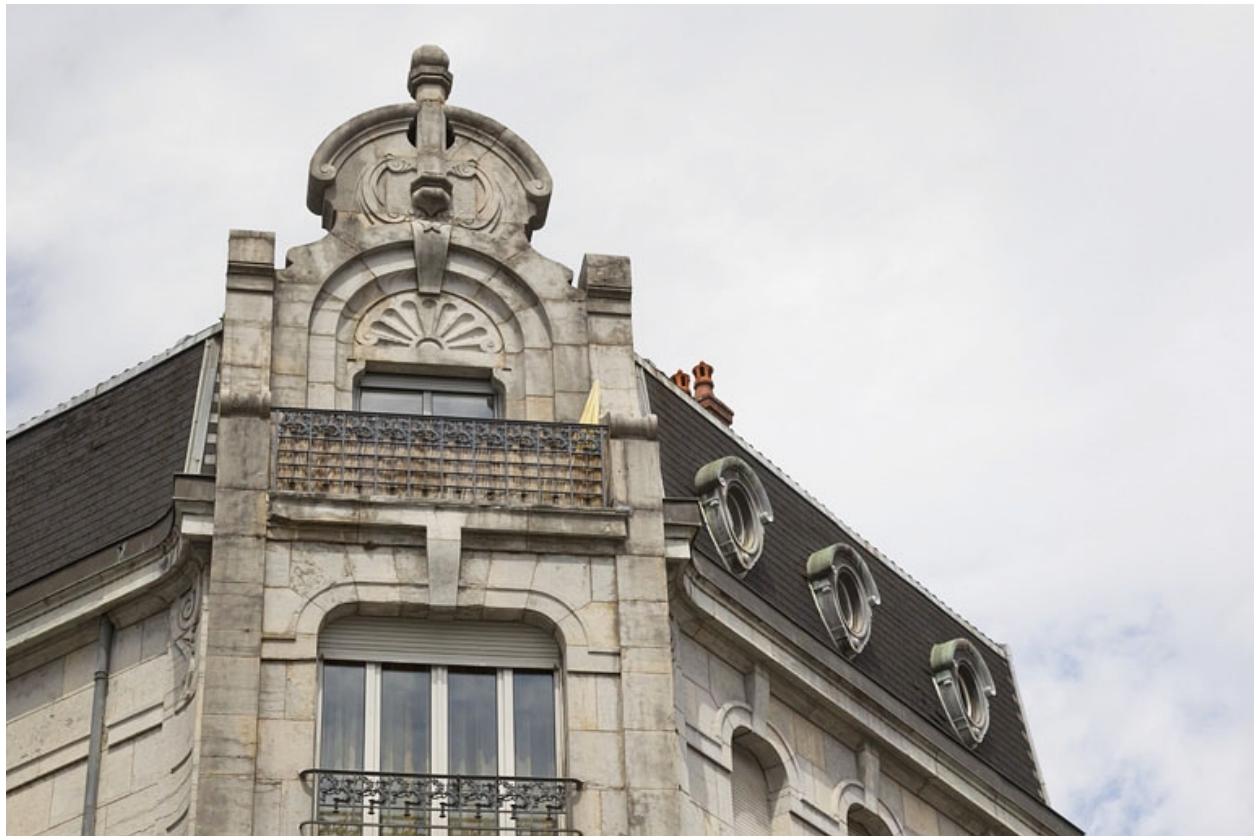
Détail de la partie supérieure de la façade d'angle.

La partie inférieure des éléments en surplomb est décorée de feuilles et de fruits de marronnier ; les garde-corps en fonte sont ornés de feuilles de chardon.

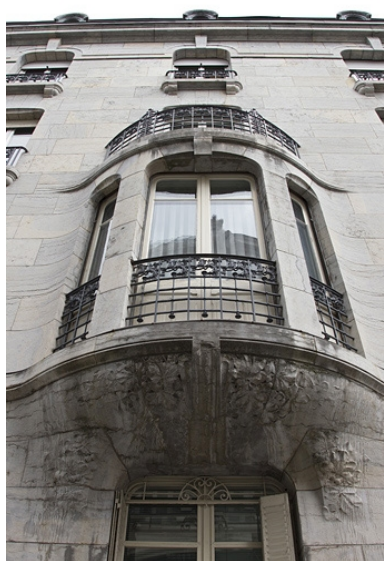
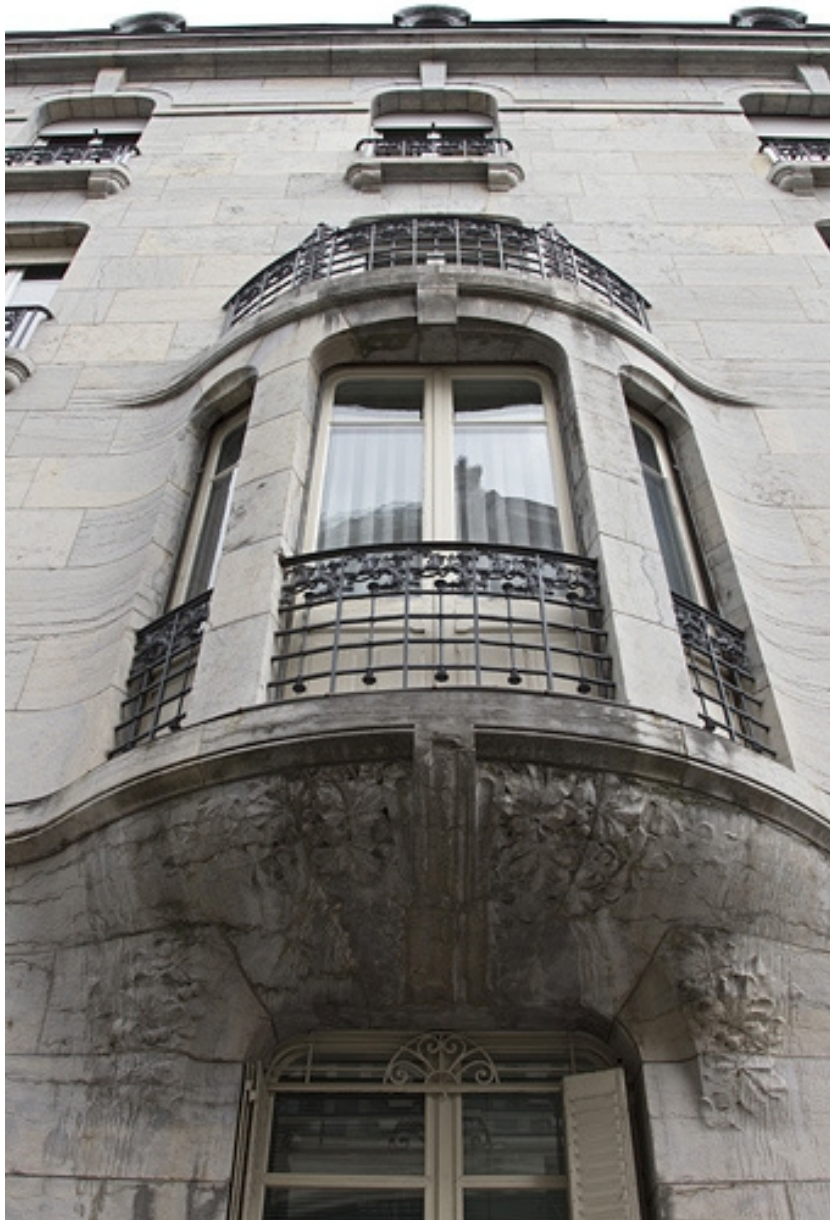
Façade latérale gauche : détail du bow-window en contre-plongée.

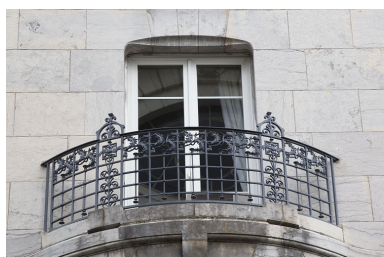
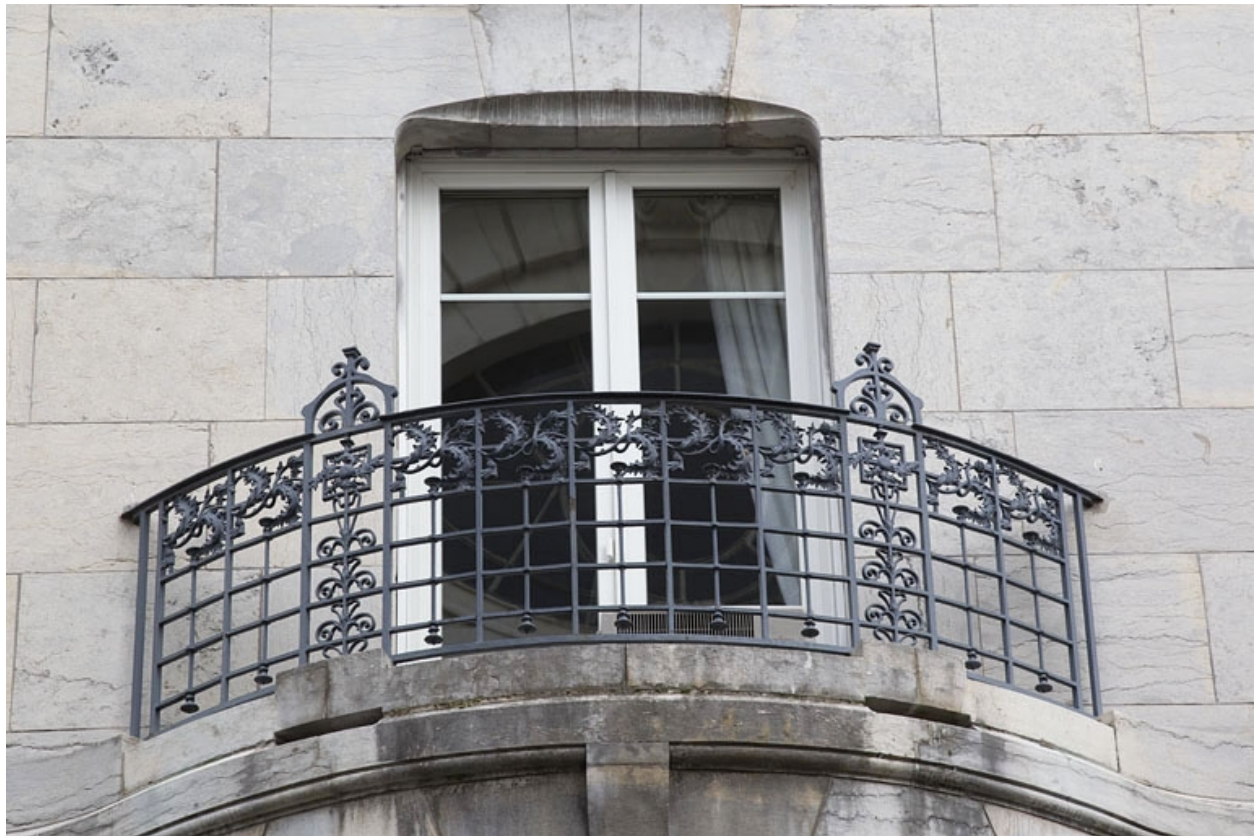
Façade latérale gauche : détail du balcon du bow-window.

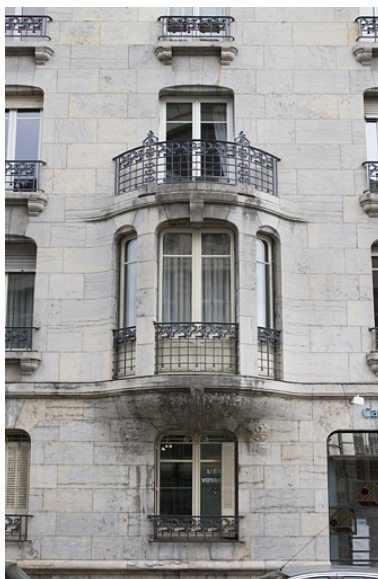
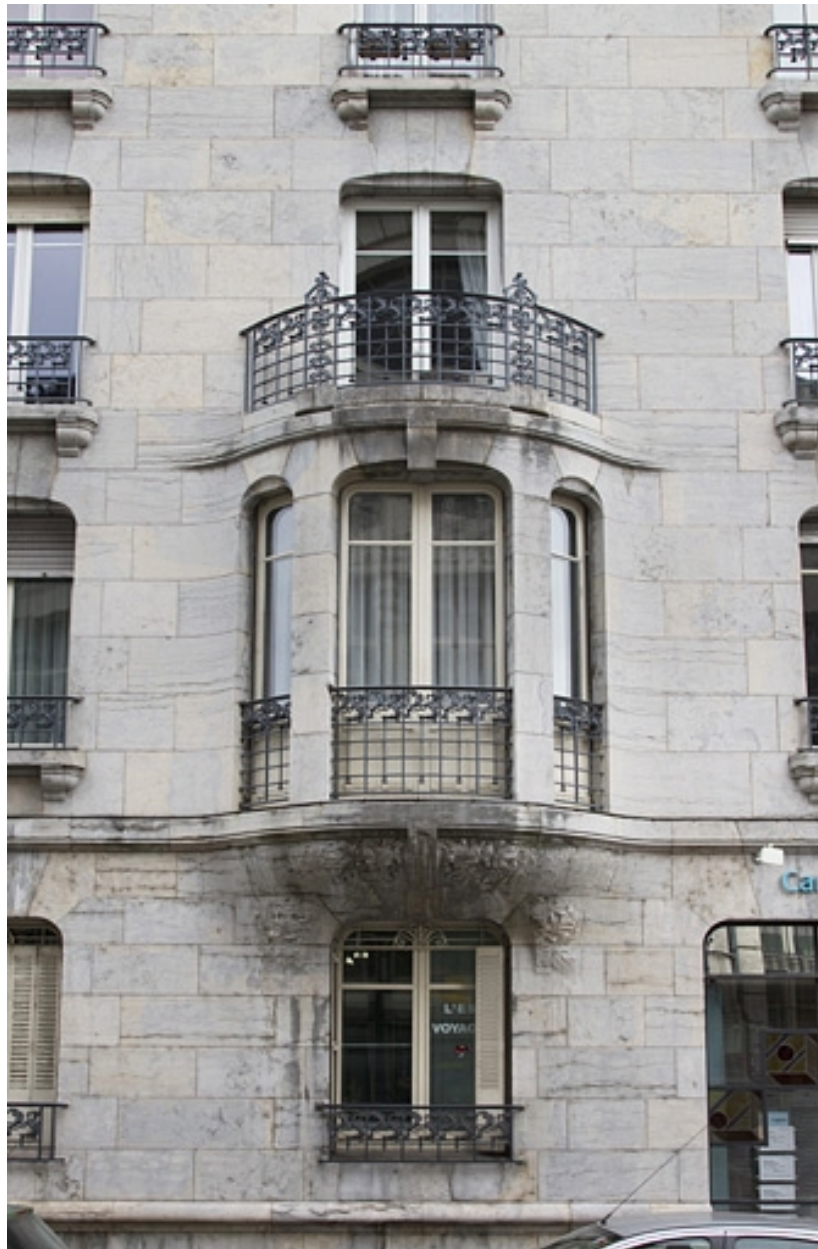
Façade latérale gauche : détail du bow-window.

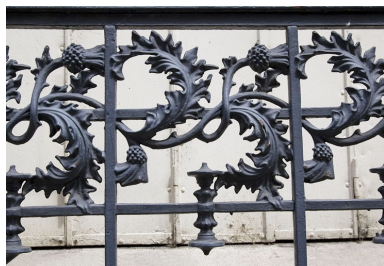
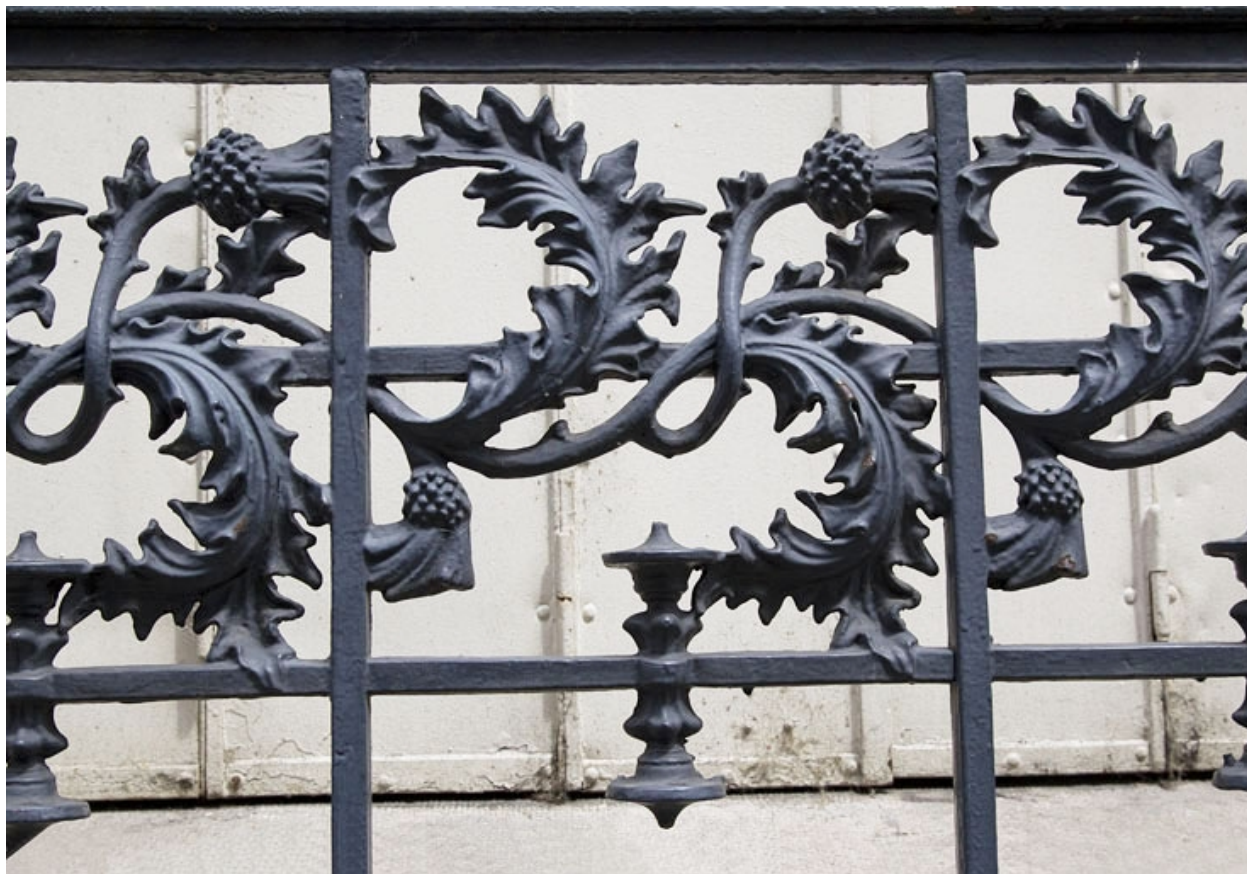
Façade latérale gauche :  
détail du décor du balcon en  
ferronnerie du premier étage.

Façade latérale gauche : détail du décor du balcon en ferronnerie du premier étage.

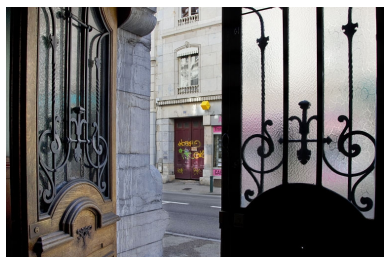
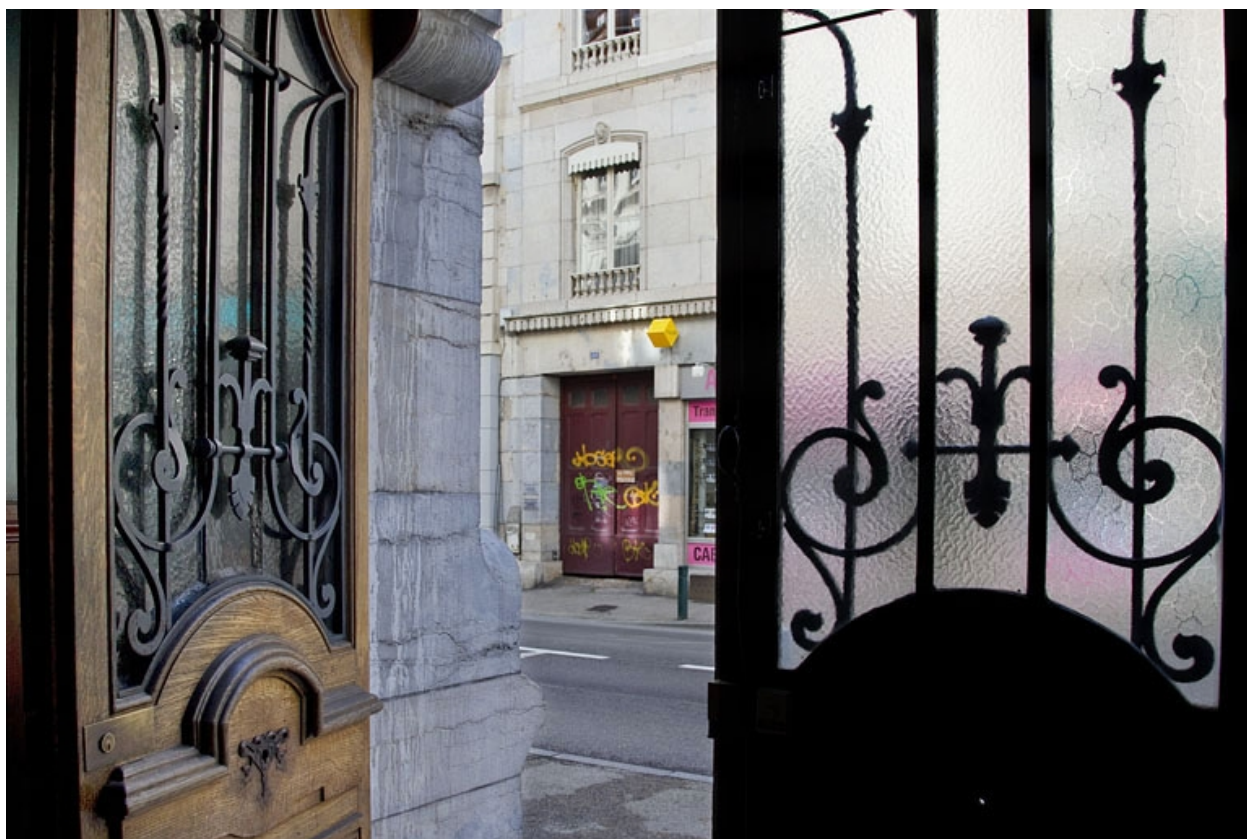
Détail du décor en ferronnerie de  
la porte d'entrée, depuis l'intérieur.

Détail du décor en ferronnerie de la porte d'entrée, depuis l'intérieur.

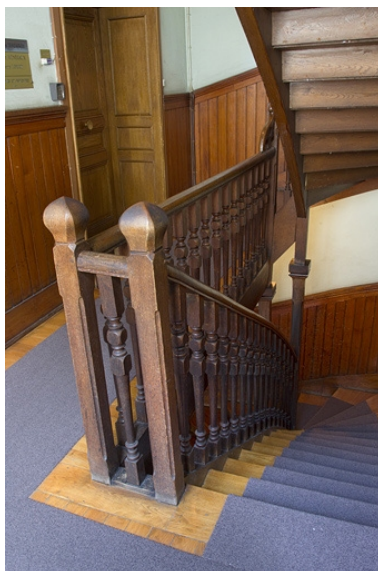
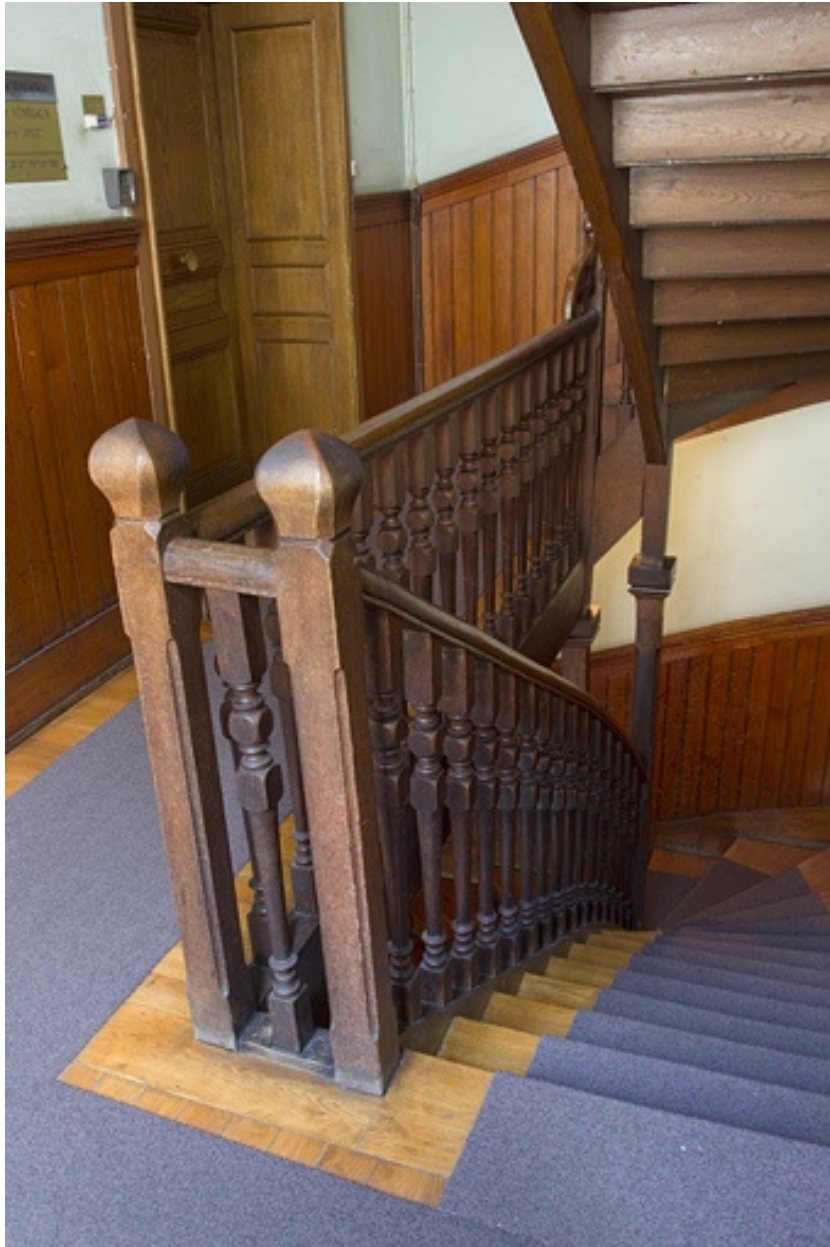
Intérieur, escalier : vue d'ensemble.

Matériau(x) du gros-oeuvre, mise en oeuvre et revêtement : calcaire ; béton ; pierre de taille  
Matériau(x) de couverture : tuile mécanique, ardoise  
Étage(s) ou vaisseau(x) : sous-sol, 3 étages carrés, étage de comble  
Élévations extérieures : élévation à travées  
Escaliers : escalier dans-oeuvre : escalier tournant à retours avec jour, escalier en charpente

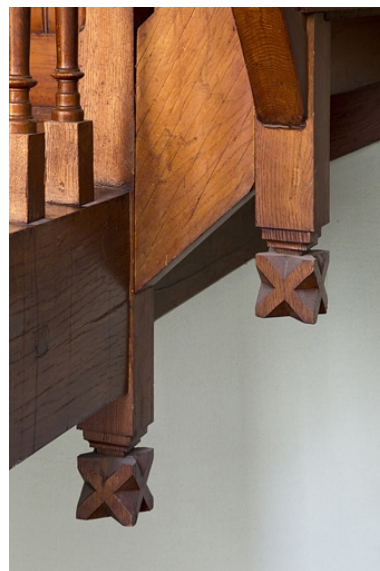
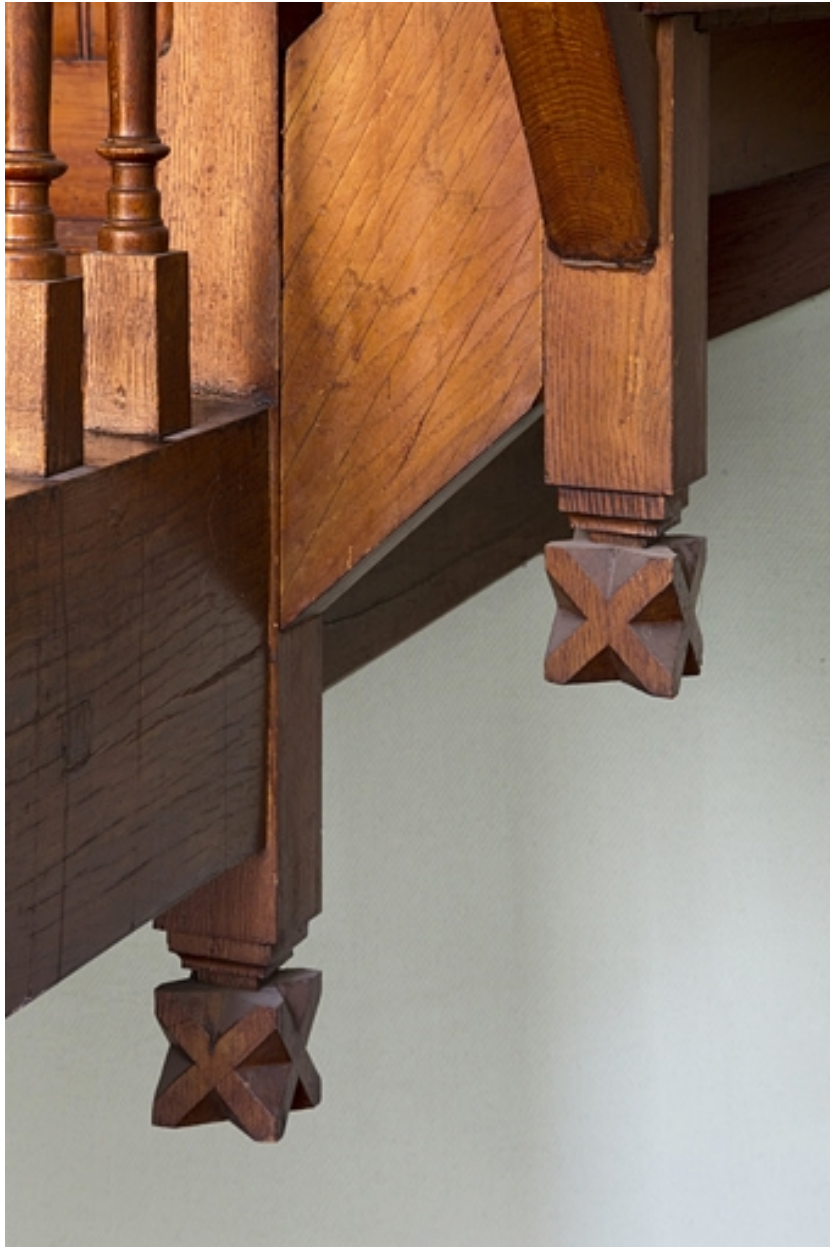
Intérieur, escalier :  
détail de la menuiserie.

Intérieur, escalier : détail de la menuiserie.

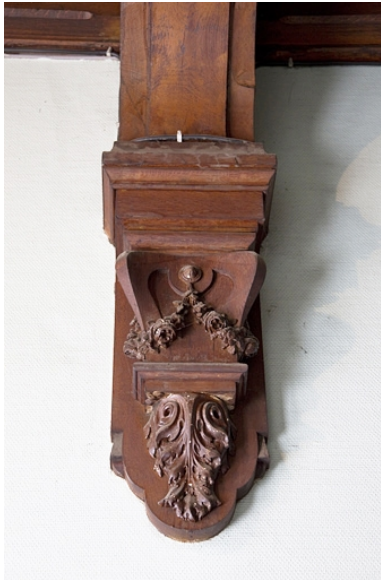
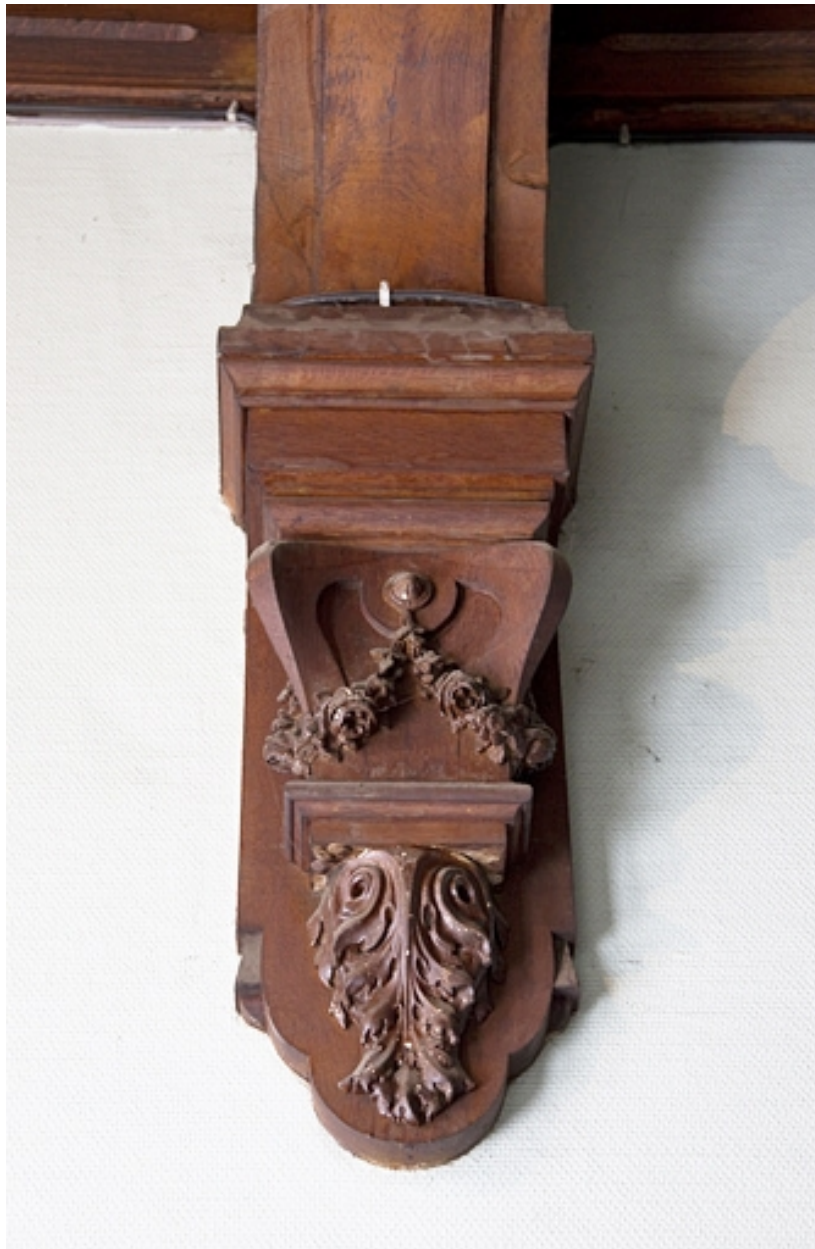
Intérieur, escalier :  
détail d'une console.

Intérieur, escalier : détail d'une console.
