Bourgogne, Nièvre
Ruages
V.C. 1

église paroissiale Notre-Dame-de-l'Assomption

Numéro de dossier : IA58000021
Date de l'enquête initiale : 1994
Date(s) de rédaction : 1996, 2024
Cadre de l'étude : inventaire topographique enquête partielle
Degré d'étude : étudié

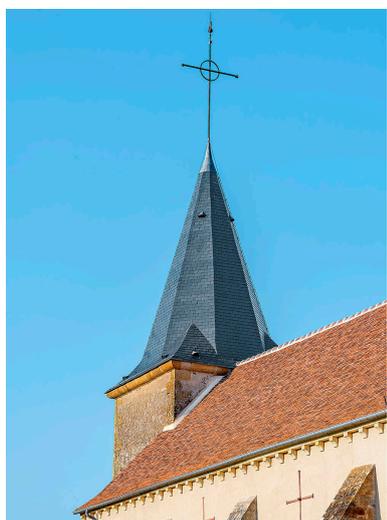
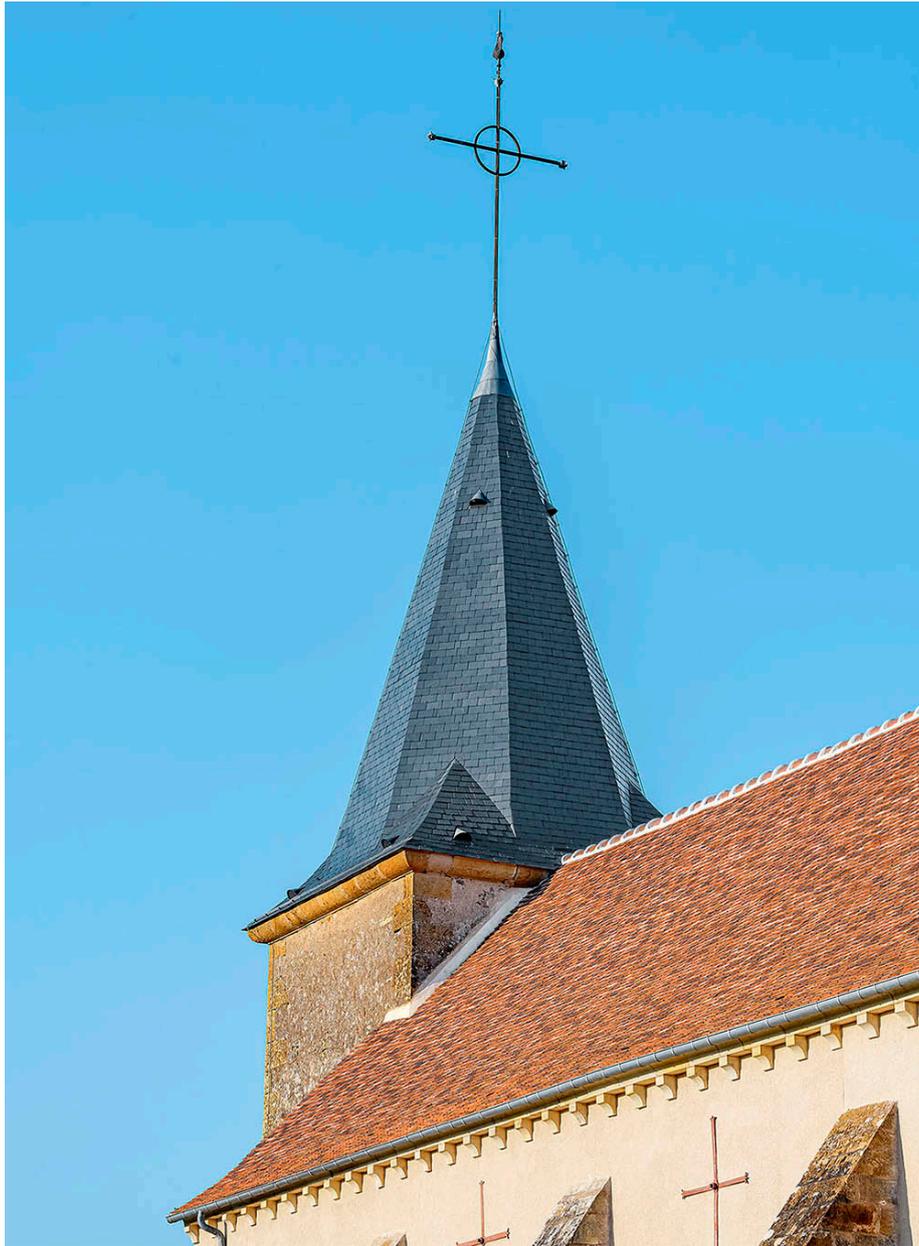
Détail de la couverture en tuiles
plates restaurée et du clocher.
Phot. Thierry Kuntz
IVR26_20245800003NUC4A

Détail de la couverture en tuiles plates restaurée et du clocher.

D'après Soultrait l'ancienne église, très remaniée, datait du 16e siècle. En 1858, un devis de G. Grandpierre, architecte de la ville de Clamecy, pour la reconstruction de la nef dans le même style est approuvé ; il est également prévu de surélever le clocher et de faire une flèche en bois. Le clocher du 18e siècle porte encore la date 1773 sur l'une des poutres du beffroi. En 1863, Grandpierre constate qu'il est nécessaire de reconstruire le sanctuaire. La réception des travaux a lieu en 1864. En 2021-2022, la commune de Ruages a fait refaire la toiture complète de l'édifice et a fait remettre en état les abat-sons. Ces travaux lui ont permis de décrocher le 1er prix du patrimoine régional de proximité 2023.

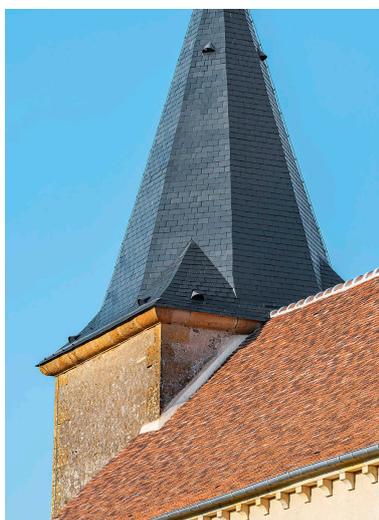
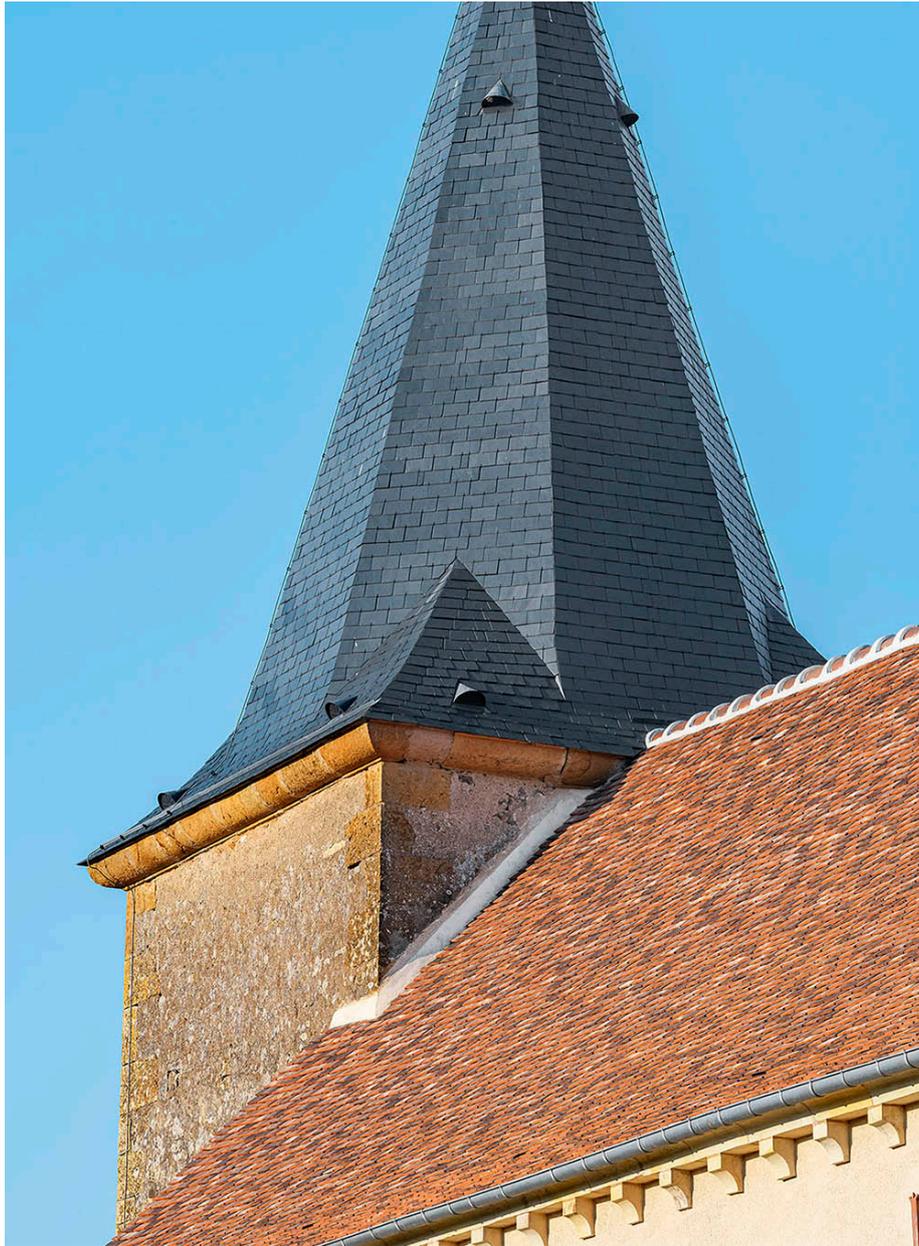
Détail de la couverture
en tuiles plates refaite.
Phot. Thierry Kuntz
IVR26_20245800004NUC4A

Détail de la couverture en tuiles plates refaite.

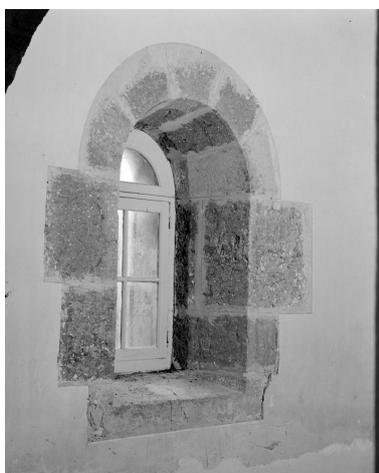
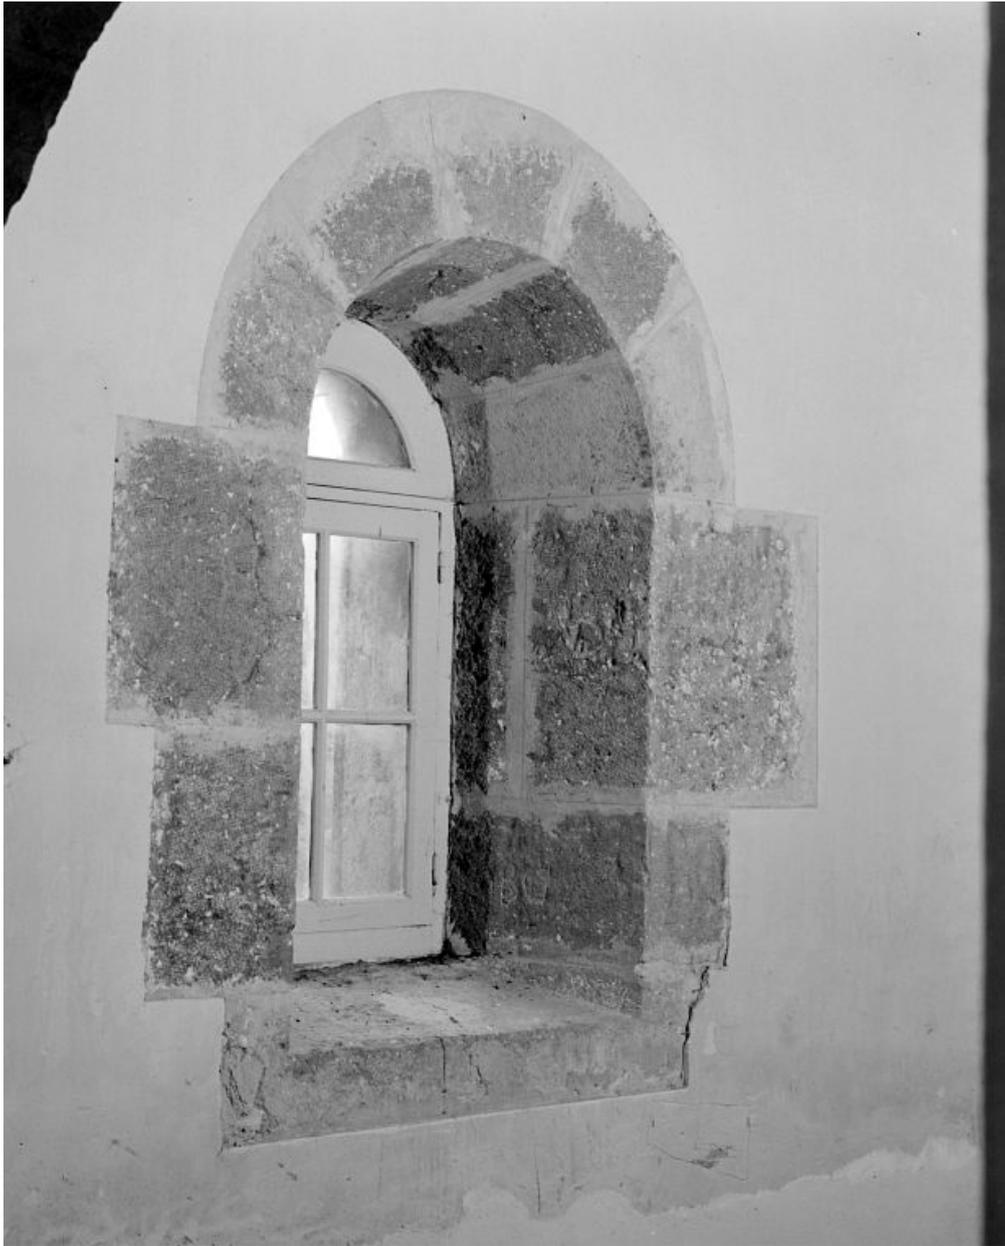
Fenêtre droite du vestibule.
Phot. Jean-Luc Duthu
IVR26_19955801124X

Fenêtre droite du vestibule.

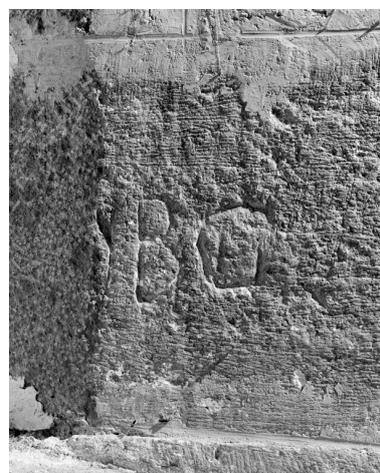
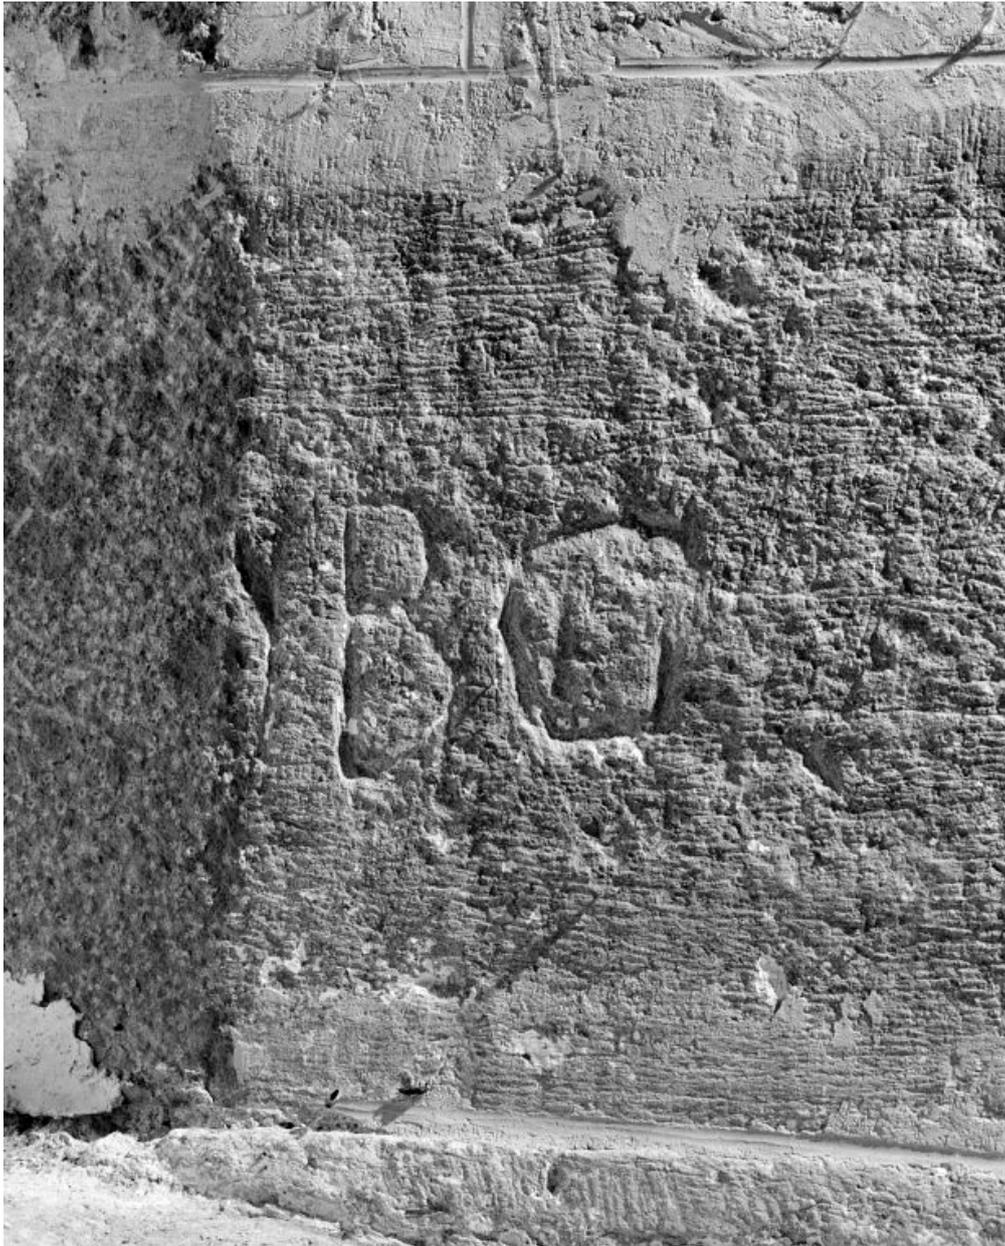
Fenêtre droite du vestibule,
détail d'une marque de tacheron.
Phot. Jean-Luc Duthu
IVR26_19955801125X

Fenêtre droite du vestibule, détail d'une marque de tacheron.

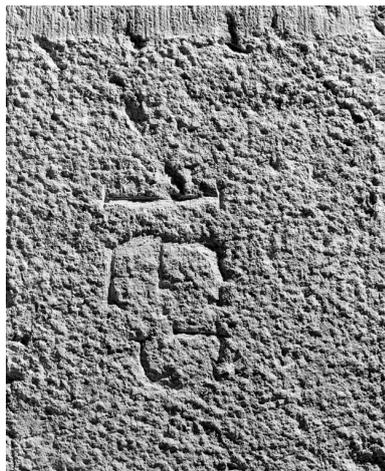
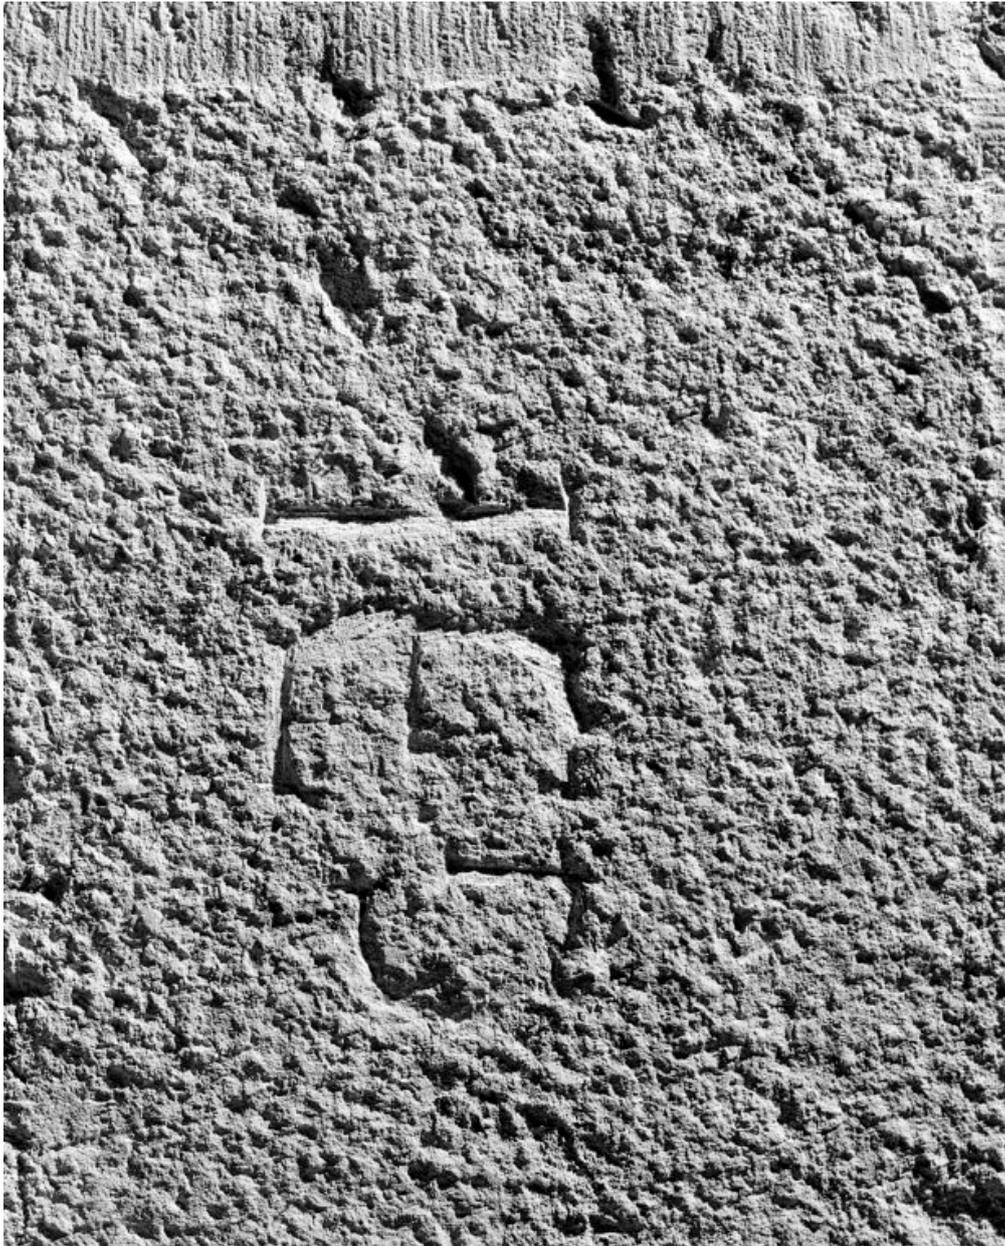
Clocher, 2e niveau : marque de tacheron sur la fenêtre droite.

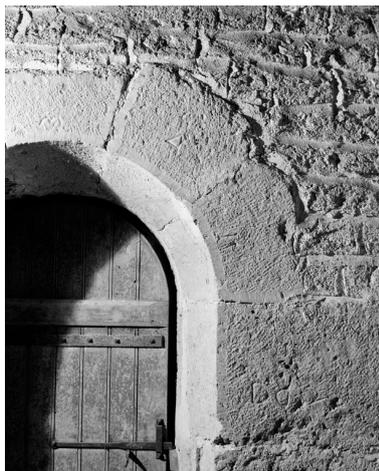
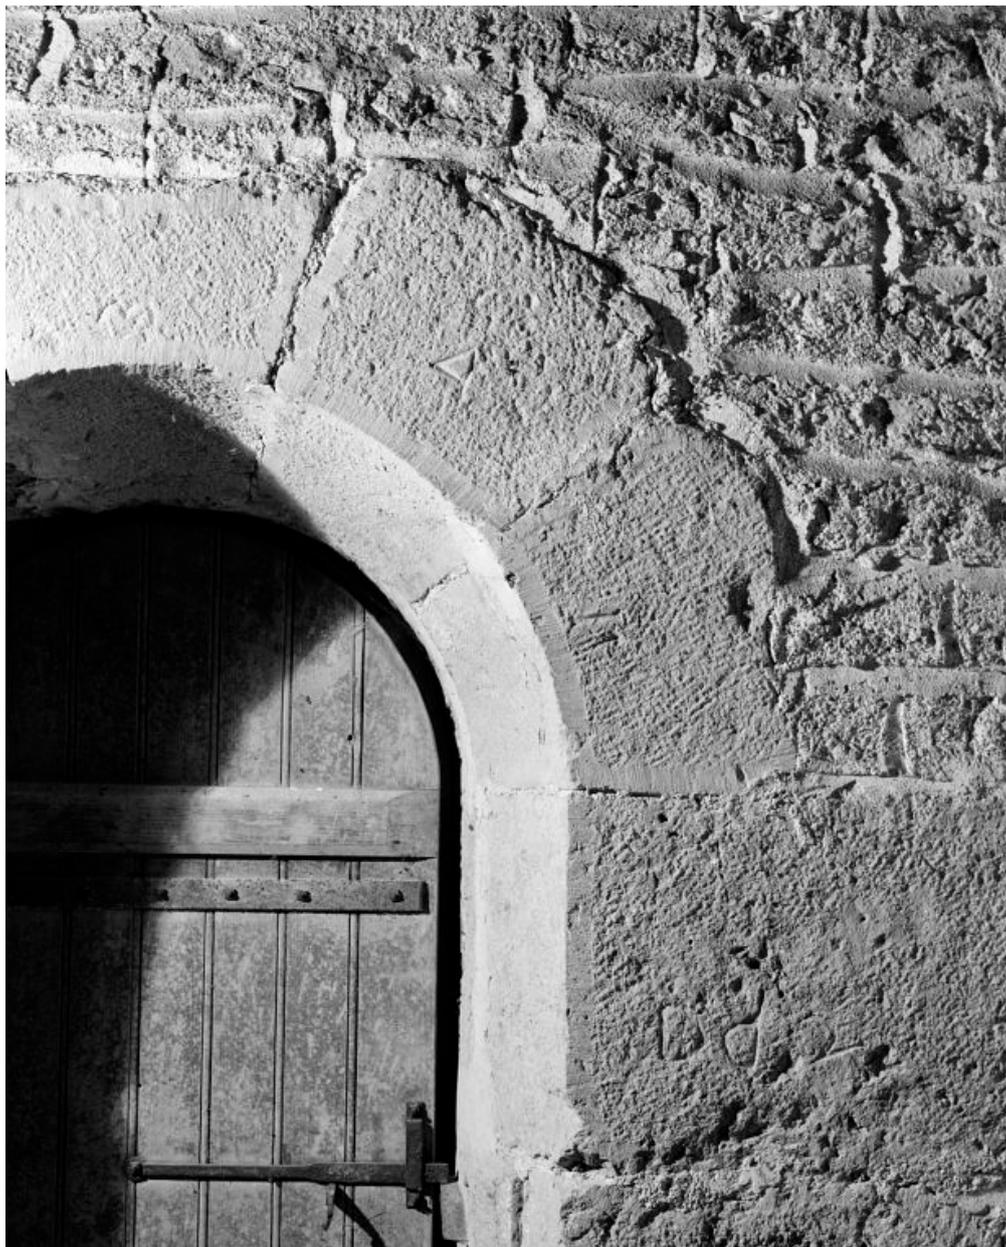
Clocher, 2e niveau : détail de la fenêtre gauche (transformée en porte).

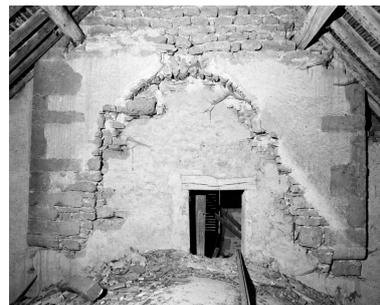
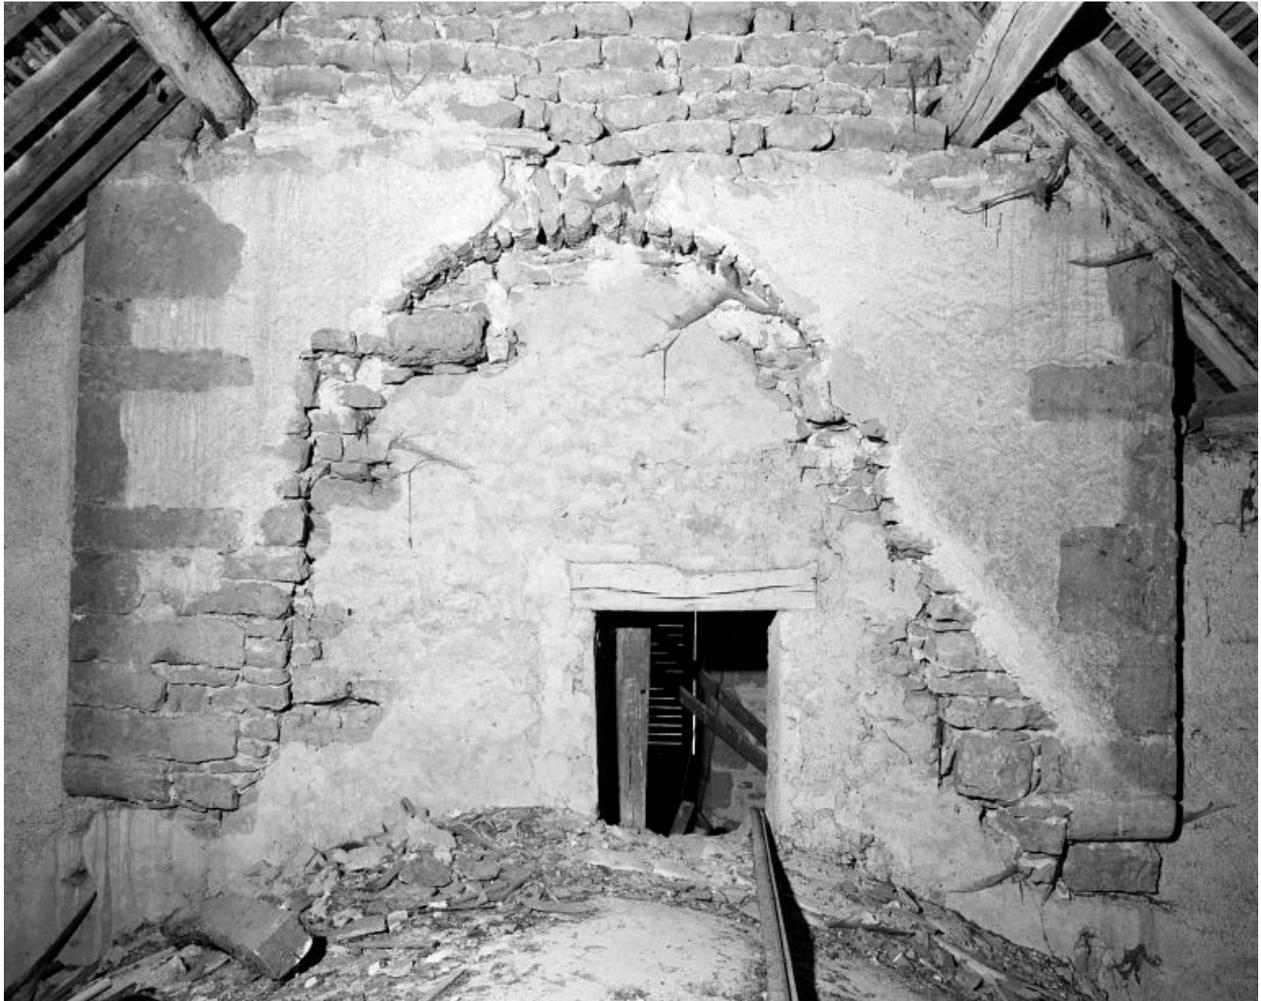
Clocher, mur postérieur, vue prise du comble de la nef.

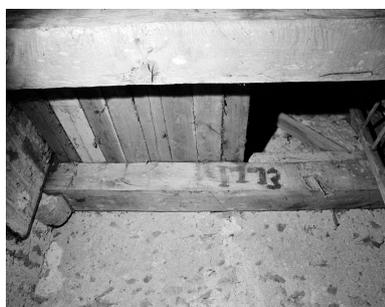
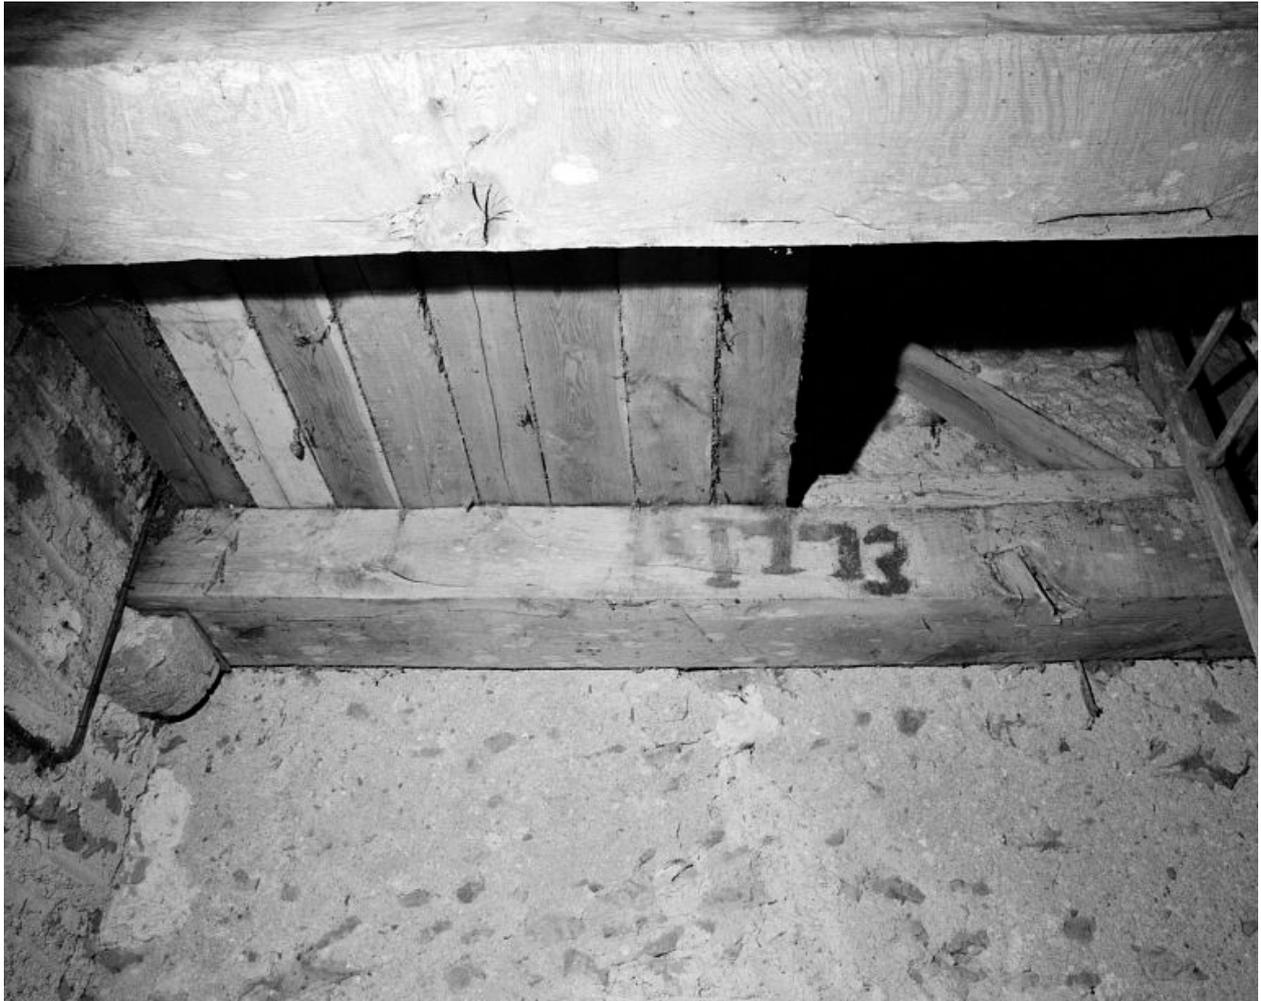
Clocher, poutres supportant le beffroi.
