Bourgogne, Saône-et-Loire  
Laives  
Lenoux  
montée de Lenoux  
chapelle Notre-Dame-de-Confort

## **vantail (fermeture de porte) à décor gothique**

Numéro de dossier : IM71004867  
Date de l'enquête initiale : 2023  
Date(s) de rédaction : 2024  
Cadre de l'étude : opération ponctuelle  
Degré d'étude : étudié

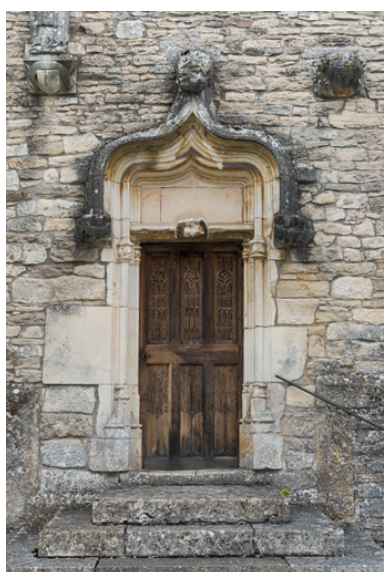
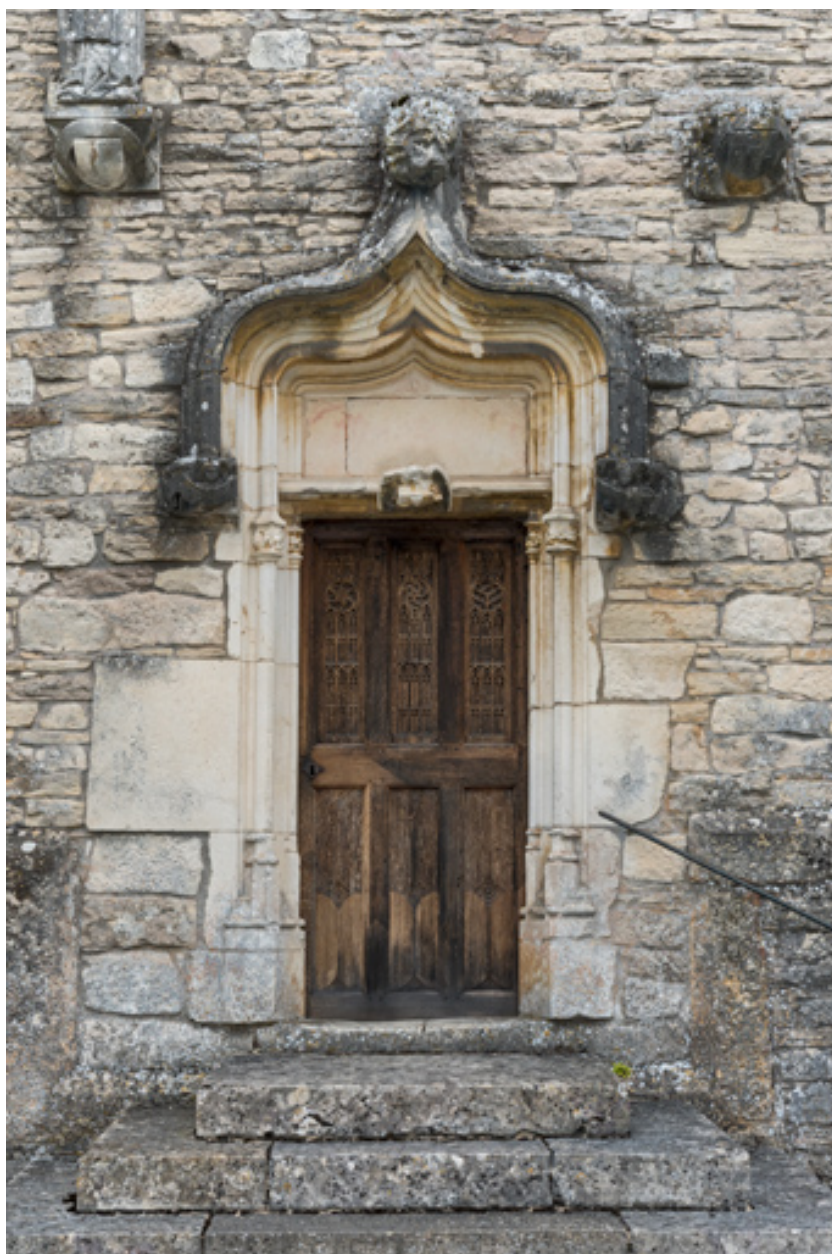
Porte de la chapelle.  
Phot. Pierre-Marie Barbe-Richaud  
IVR26\_20237100226NUC4A

Porte de la chapelle.

Le vantail est composé de deux montants latéraux reliés par trois traverses horizontales. Face extérieure, deux montants secondaires divisent chacun des deux niveaux en trois parties fermées par des panneaux sculptés. Face intérieure, des traverses supplémentaires renforcent l'ensemble. Les chevilles en bois sont apparentes. Il n'y a pas de ferrure, mais deux pentures (face intérieure) et une serrure.

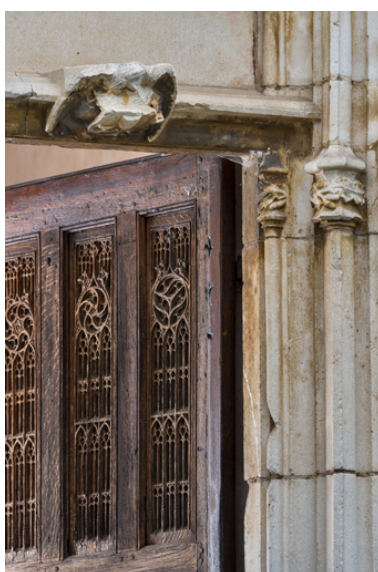
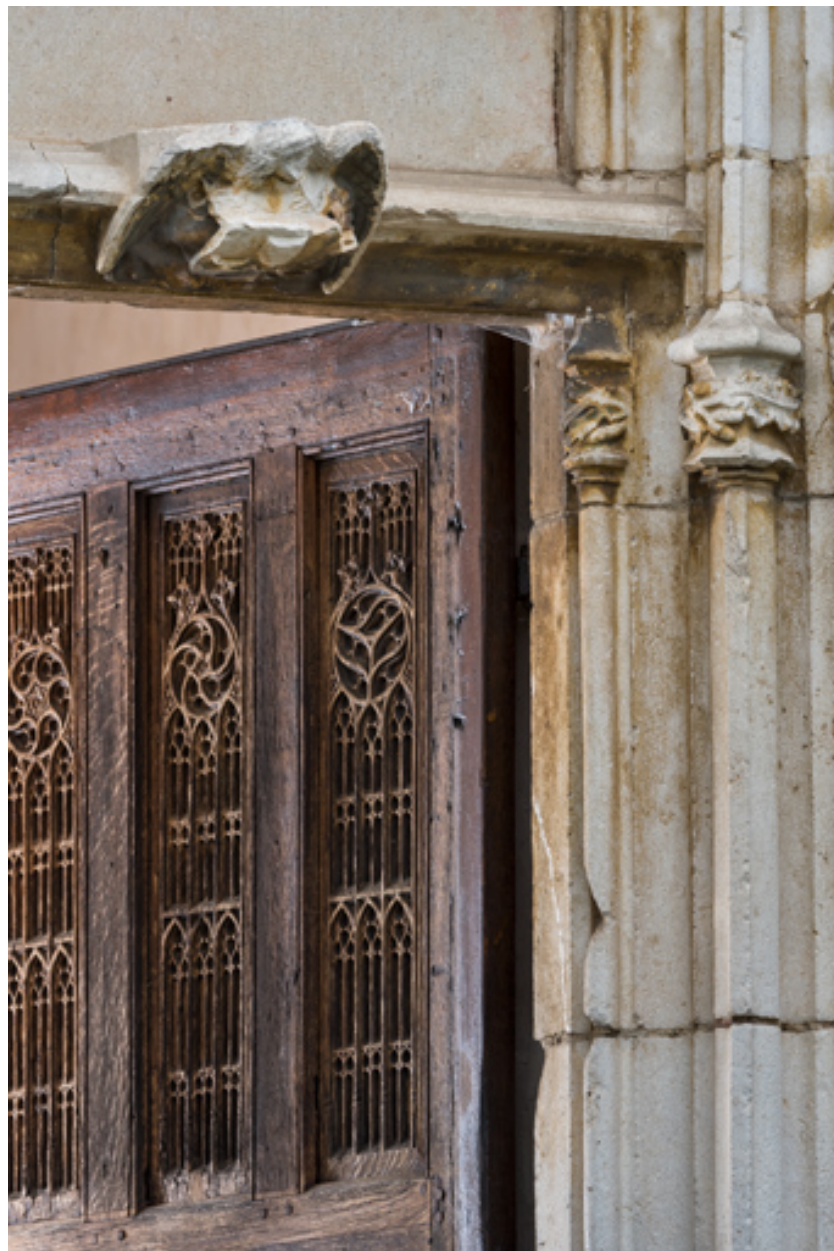
Porte de la chapelle, détail.  
Phot. Pierre-Marie Barbe-Richaud  
IVR26\_20237100216NUC4A

Porte de la chapelle, détail.

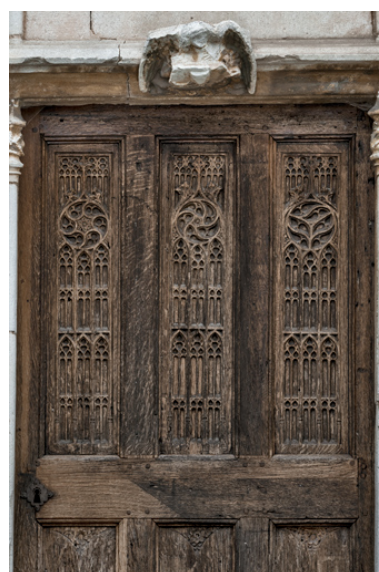
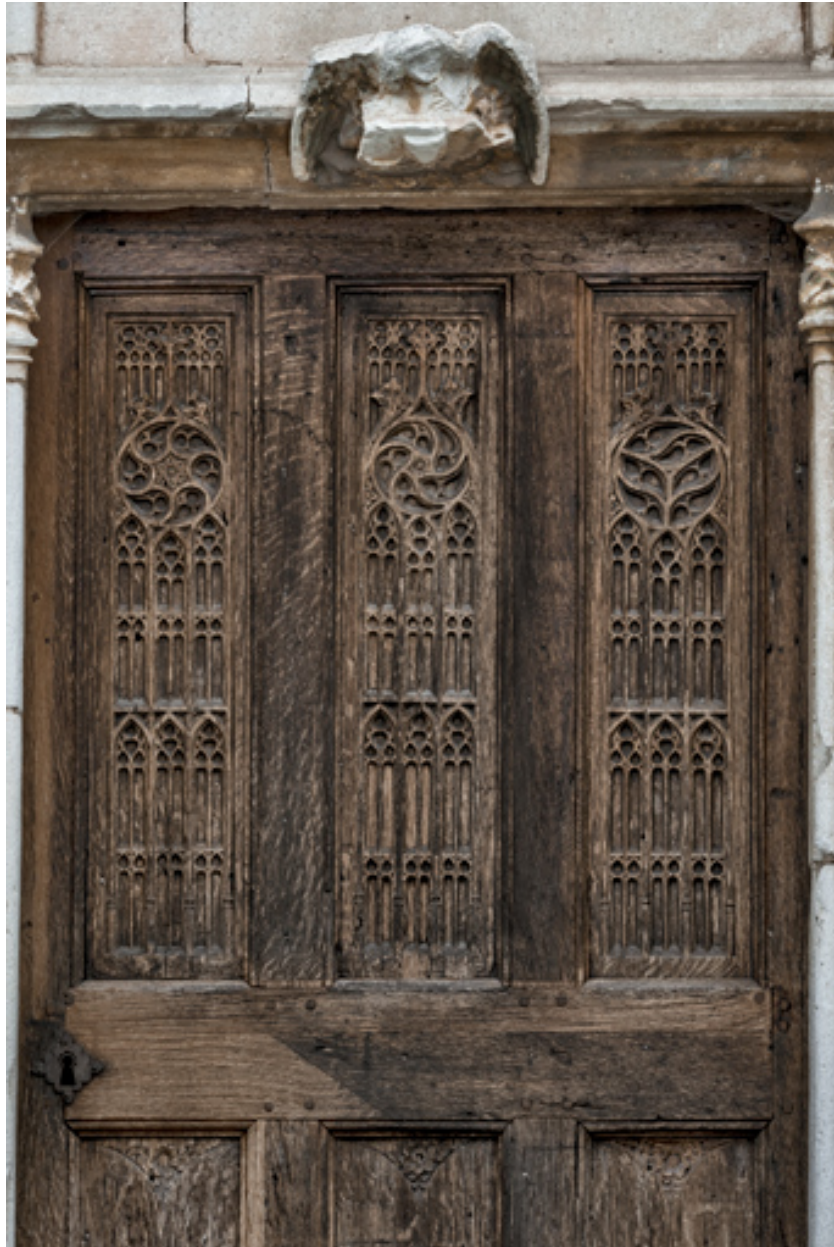
Partie supérieure, décor de fenestrage.  
Phot. Pierre-Marie Barbe-Richaud  
IVR26\_20237100227NUC4A

Partie supérieure, décor de fenestrage.

La partie supérieure est décorée de fenestrages, la partie inférieure de motifs géométriques (serviettes stylisées ?) avec des fleurs.

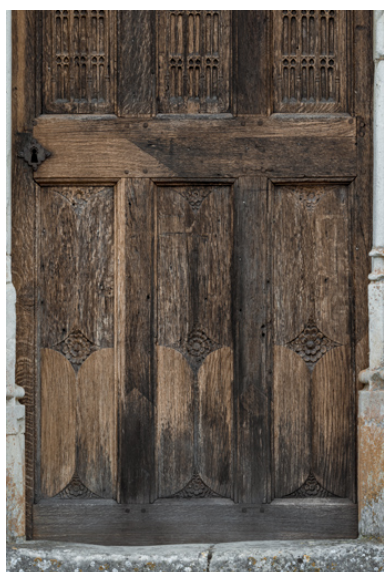
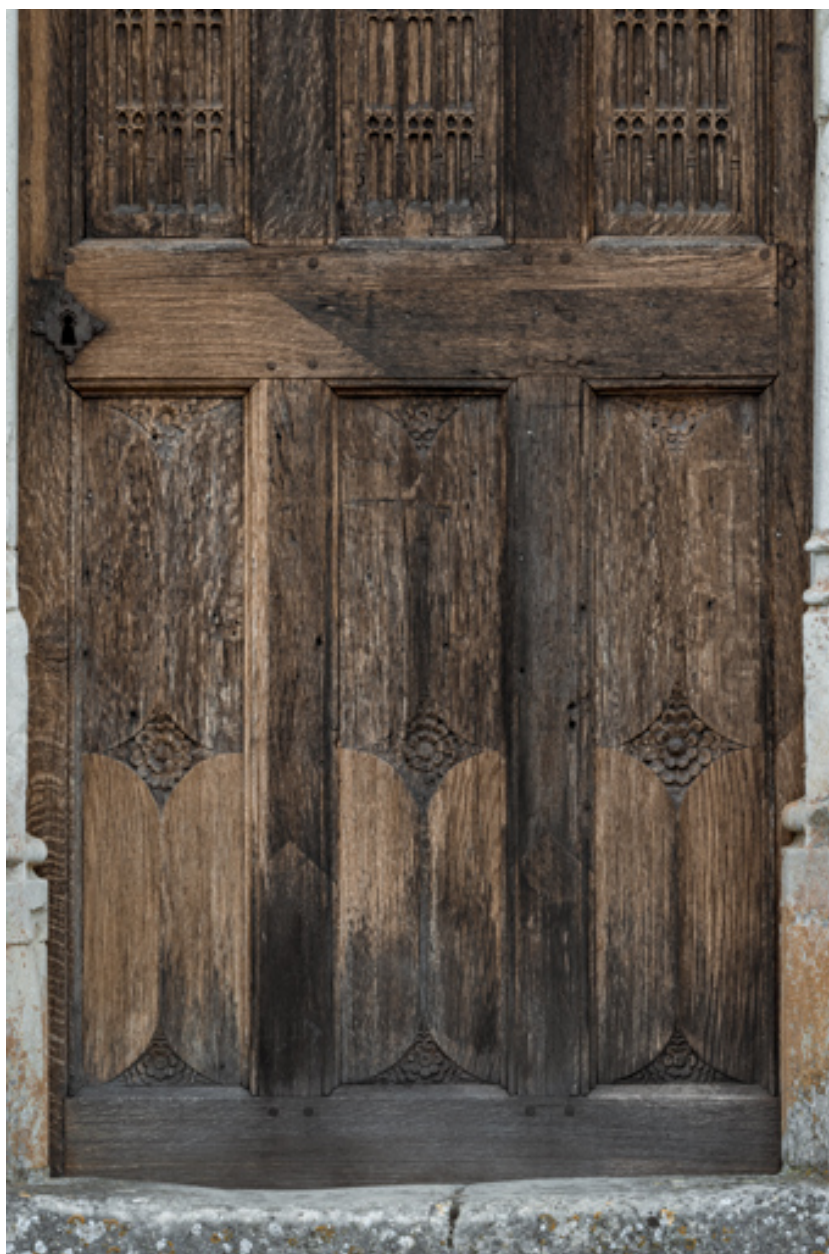
Partie inférieure, panneaux  
géométriques et fleurs.

Partie inférieure, panneaux géométriques et fleurs.
