Franche-Comté, Jura  
Salins-les-Bains  
9 rue du Temple

## **couvent de sœurs de la Visitation ou de visitandines, actuellement logements**

Numéro de dossier : IA39002150  
Date de l'enquête initiale : 2024  
Date(s) de rédaction : 2025  
Cadre de l'étude : inventaire topographique  
Degré d'étude : étudié

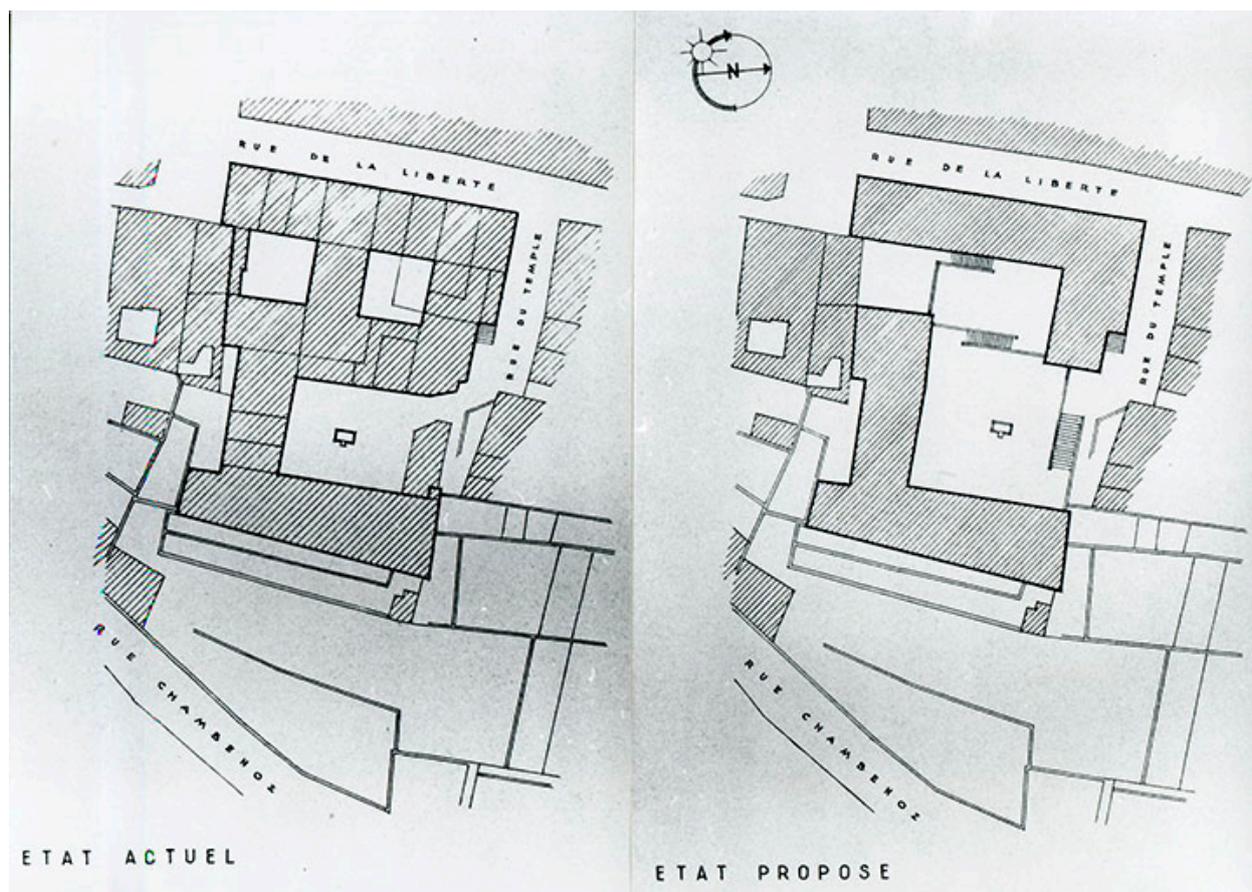
Plan du projet de réhabilitation, s.d. [vers 1960].

Plan du projet de  
réhabilitation, s.d. [vers 1960].  
Phot. inconnu auteur  
IVR43\_20253900132NUC4A

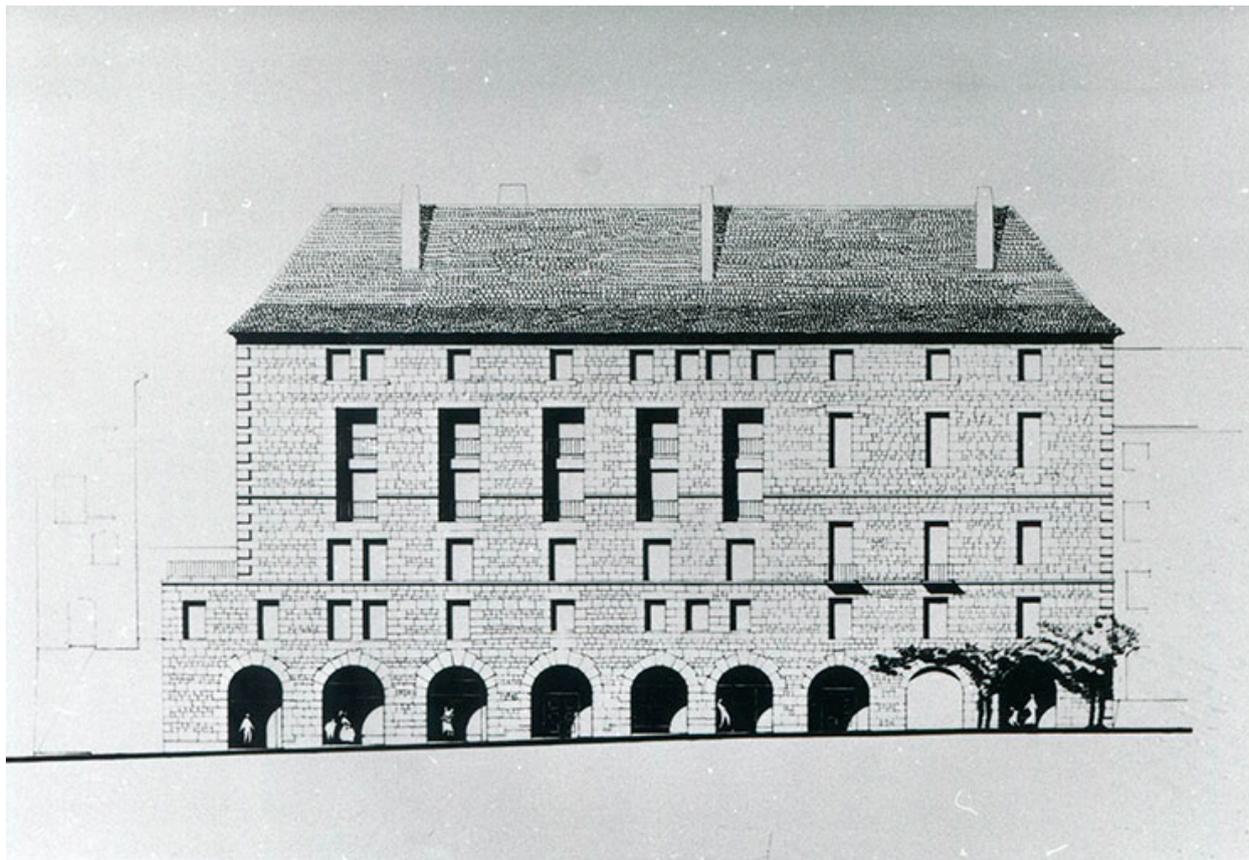
Elévation sur la rue de la Liberté, s.d. [vers 1960].

Elévation sur la rue de la  
Liberté, s.d. [vers 1960].  
Phot. inconnu auteur  
IVR43\_20253900131NUC4A

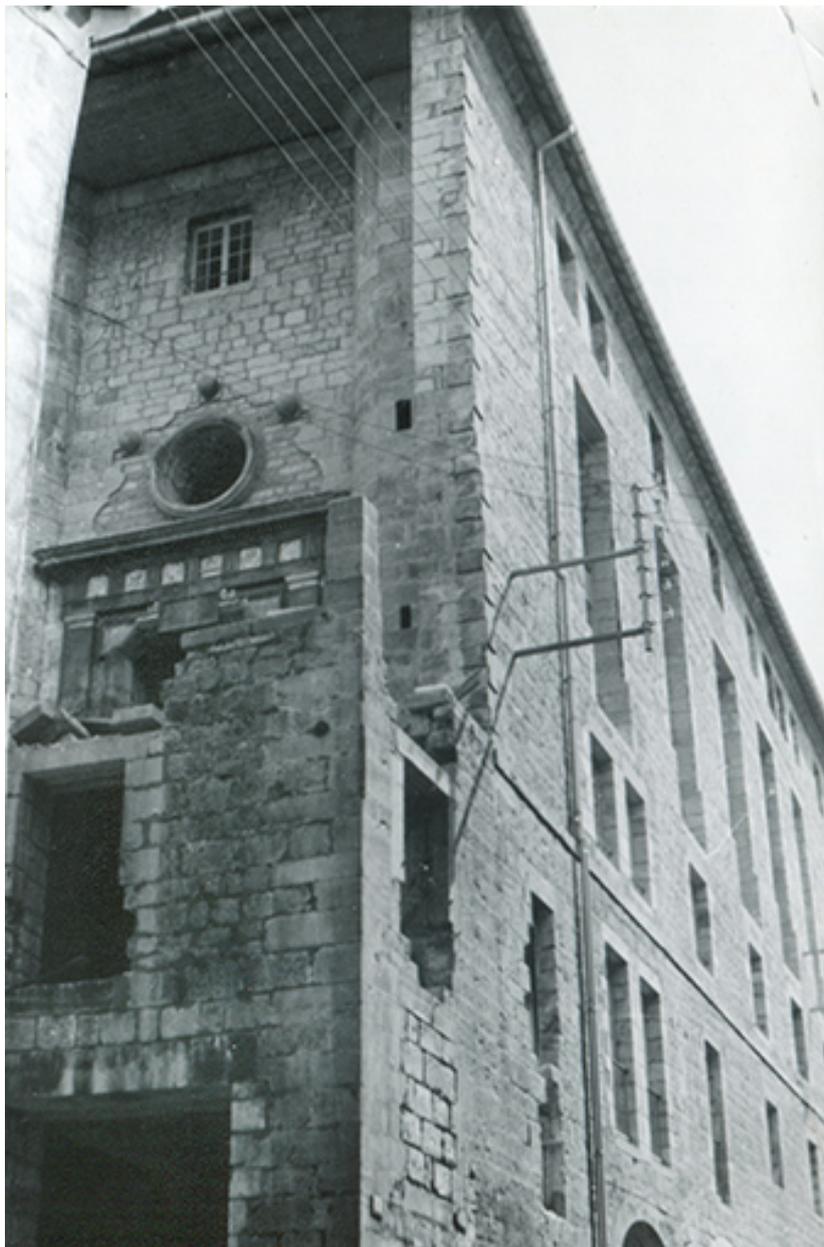
Bâtiment sur rue en cours de réhabilitation, s.d. [vers 1955].

Bâtiment sur rue en cours de  
réhabilitation, s.d. [vers 1955].  
Phot. Georges Chenu  
IVR43\_20243900483NUC4A

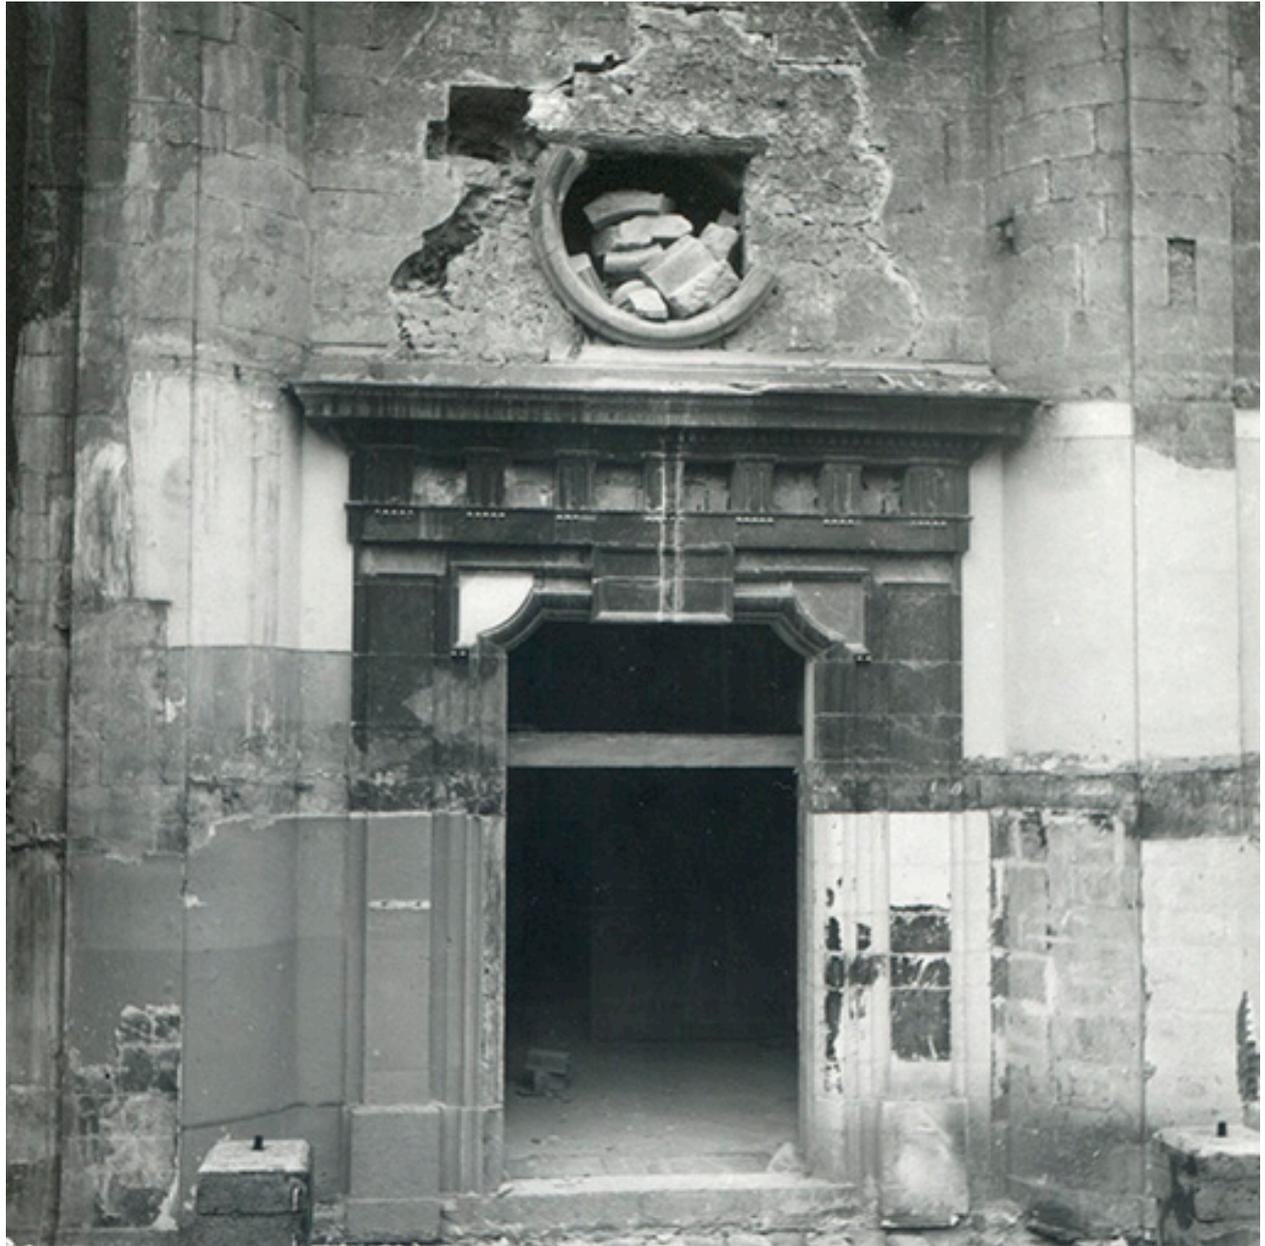
Porte de la chapelle avant restauration, s.d. [vers 1955].

Porte de la chapelle avant  
restauration, s.d. [vers 1955].  
Phot. auteur inconnu  
IVR43\_20243900165NUC4A

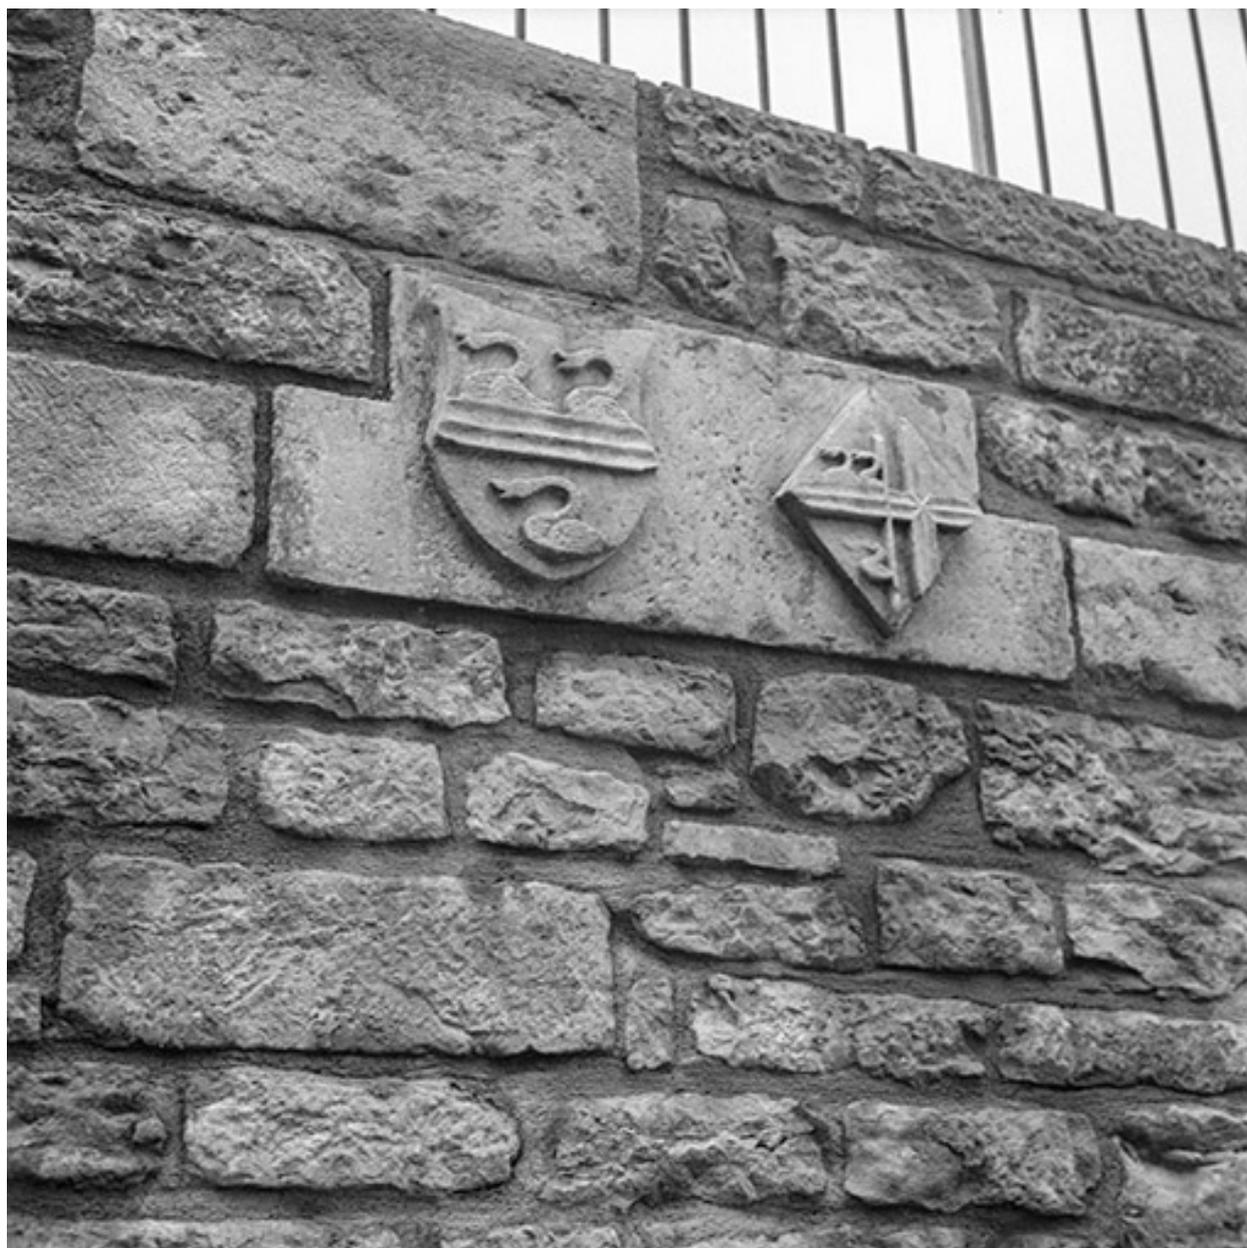
Blasons sculptés insérés dans la maçonnerie du mur (escalier de la cour), s.d. [vers 1960].

Blasons sculptés insérés dans  
la maçonnerie du mur (escalier  
de la cour), s.d. [vers 1960].  
Phot. Georges Chenu  
IVR43\_202439001164NUC4A

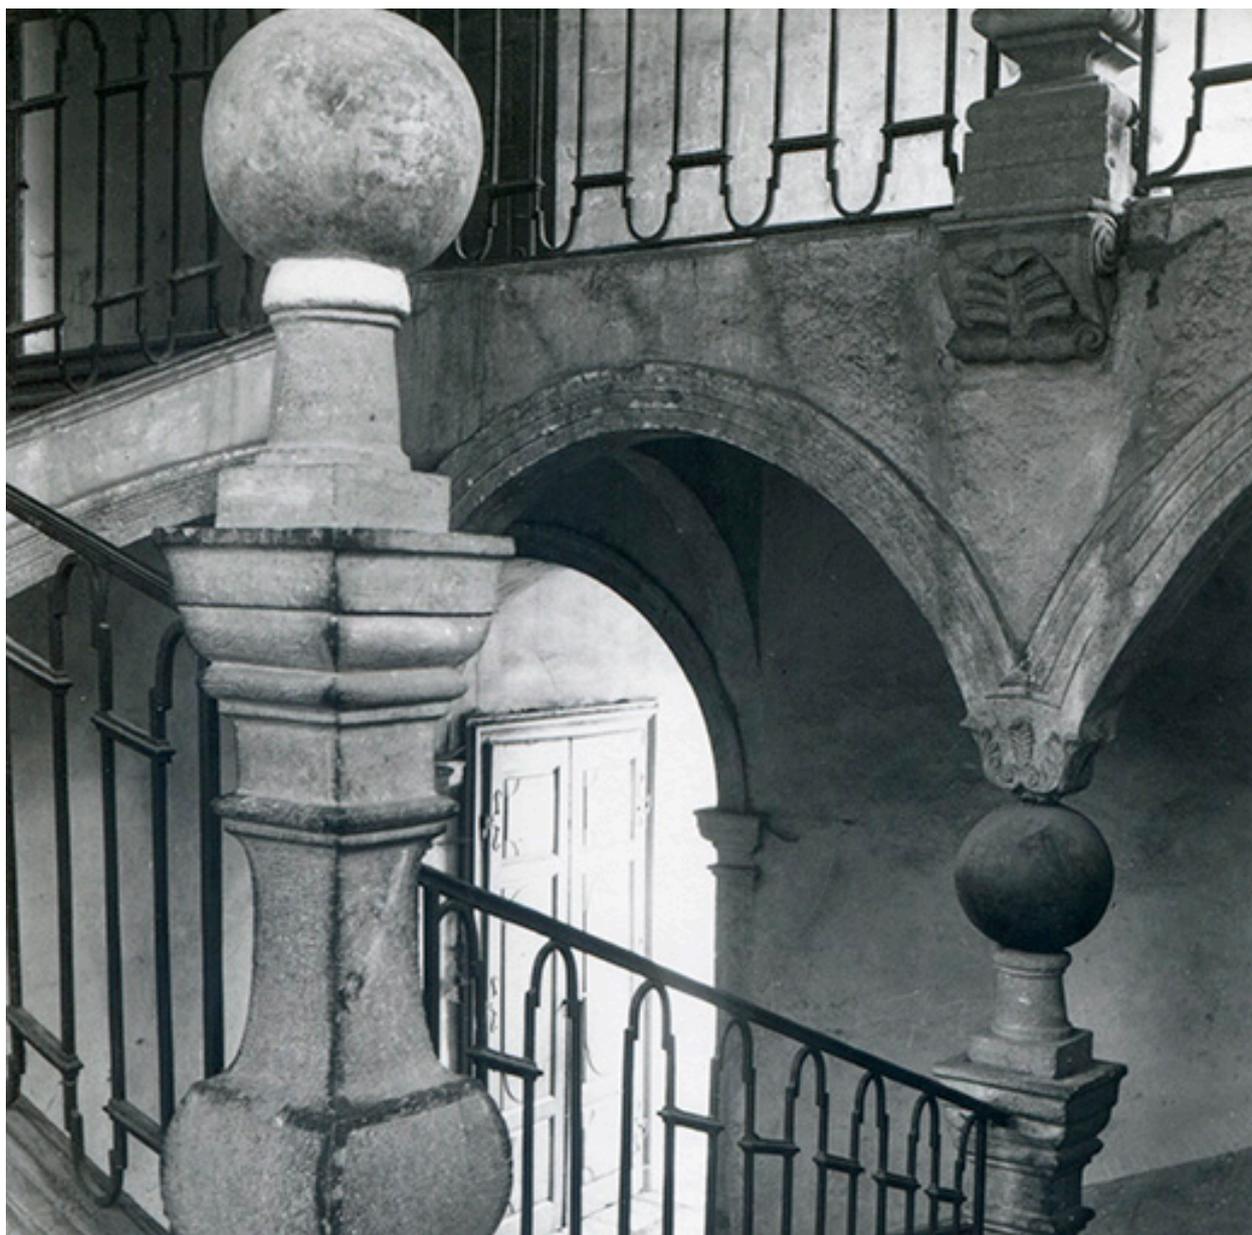
Escalier dit " aux boules de pierre ", s.d. [vers 1970].

Inscription à l'inventaire supplémentaire des Monuments historiques de l'escalier dit "aux boules de pierre" avec ses pilastres et sa rampe en fer forgé

Escalier dit " aux boules de  
pierre ", s.d. [vers 1970].  
Phot. Georges Chenu  
IVR43\_20243900163NUC4A

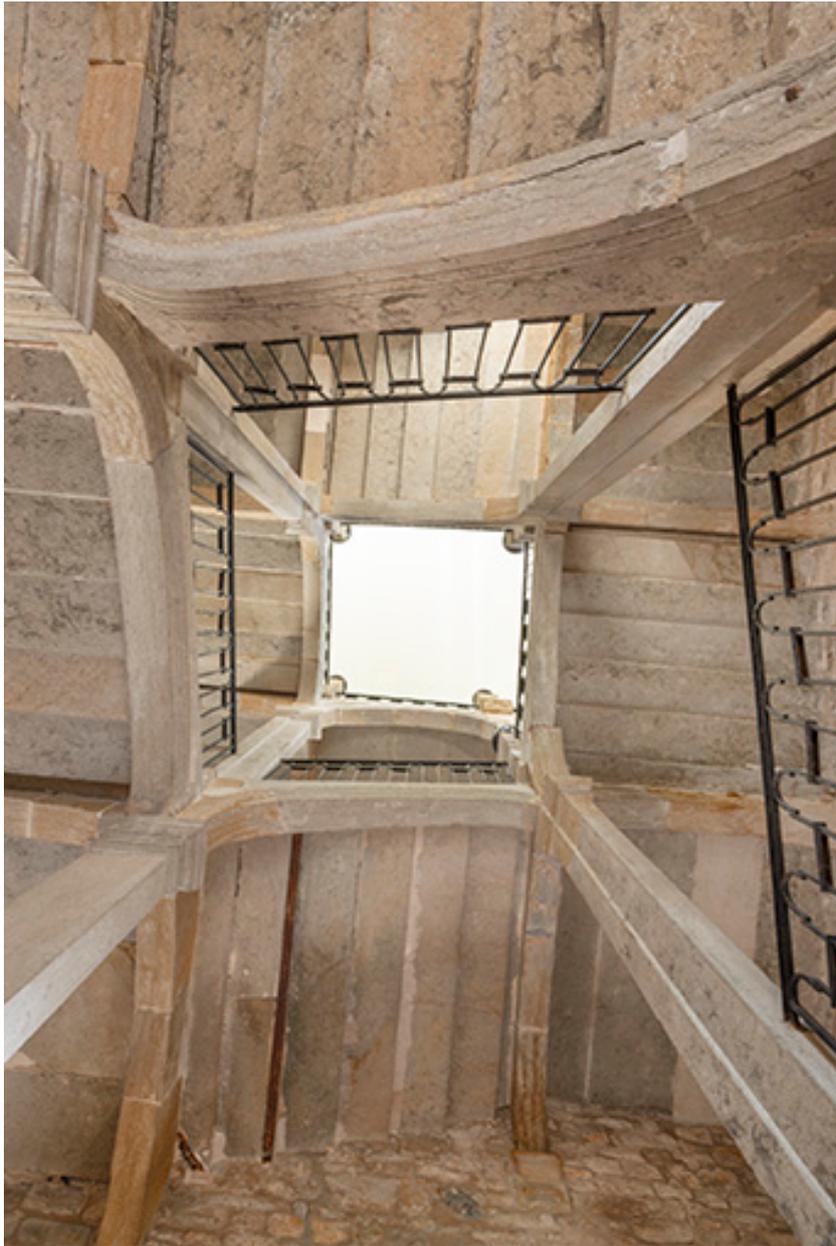
Escalier dit "aux boules de pierre". Jour central depuis le rez-de-chaussée.

Escalier dit "aux boules  
de pierre". Jour central  
depuis le rez-de-chaussée.  
Phot. Jérôme Mongreville  
IVR43\_20243900745NUC4A

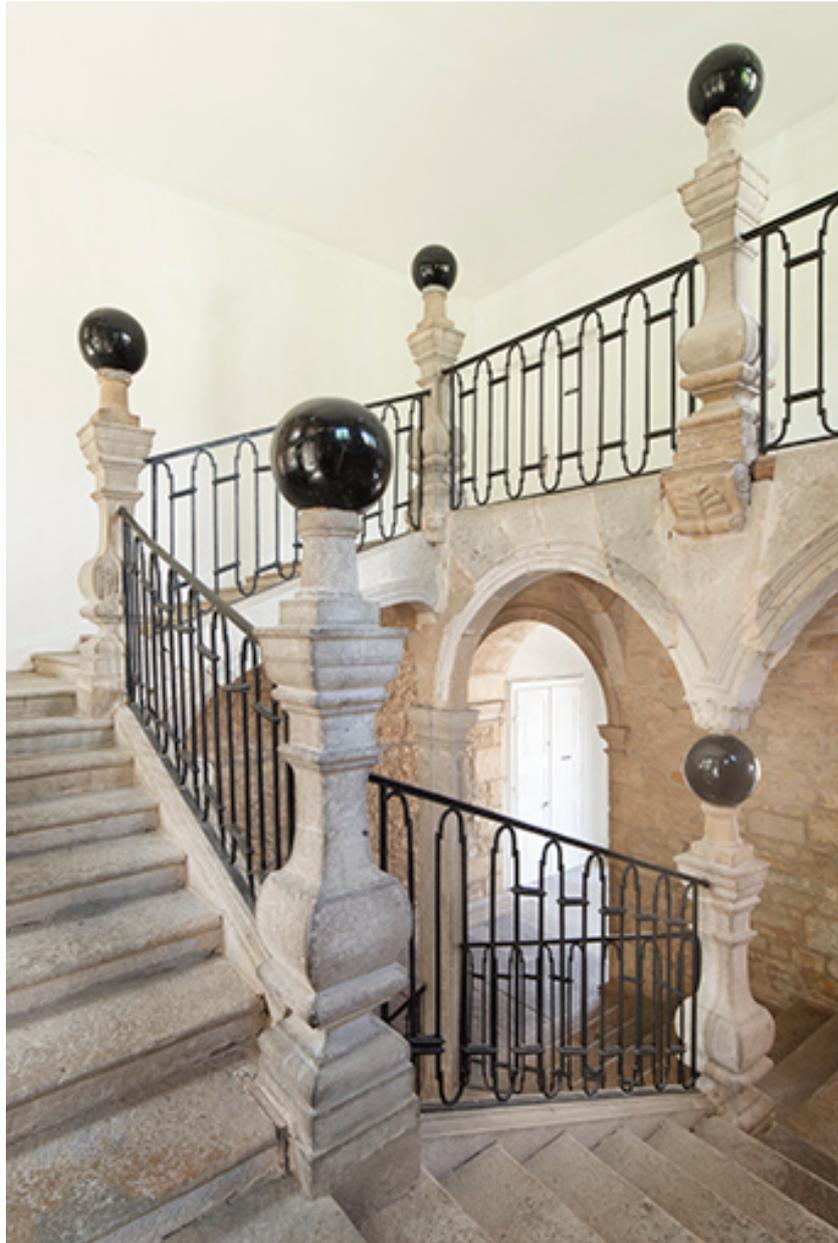
Escalier dit "aux boules de pierre". Rampe en ferronnerie et balustres entre le premier et le second étage.

Escalier dit "aux boules de pierre". Rampe en ferronnerie et balustres entre le premier et le second étage.  
Phot. Jérôme Mongreville  
IVR43\_20243900751NUC4A

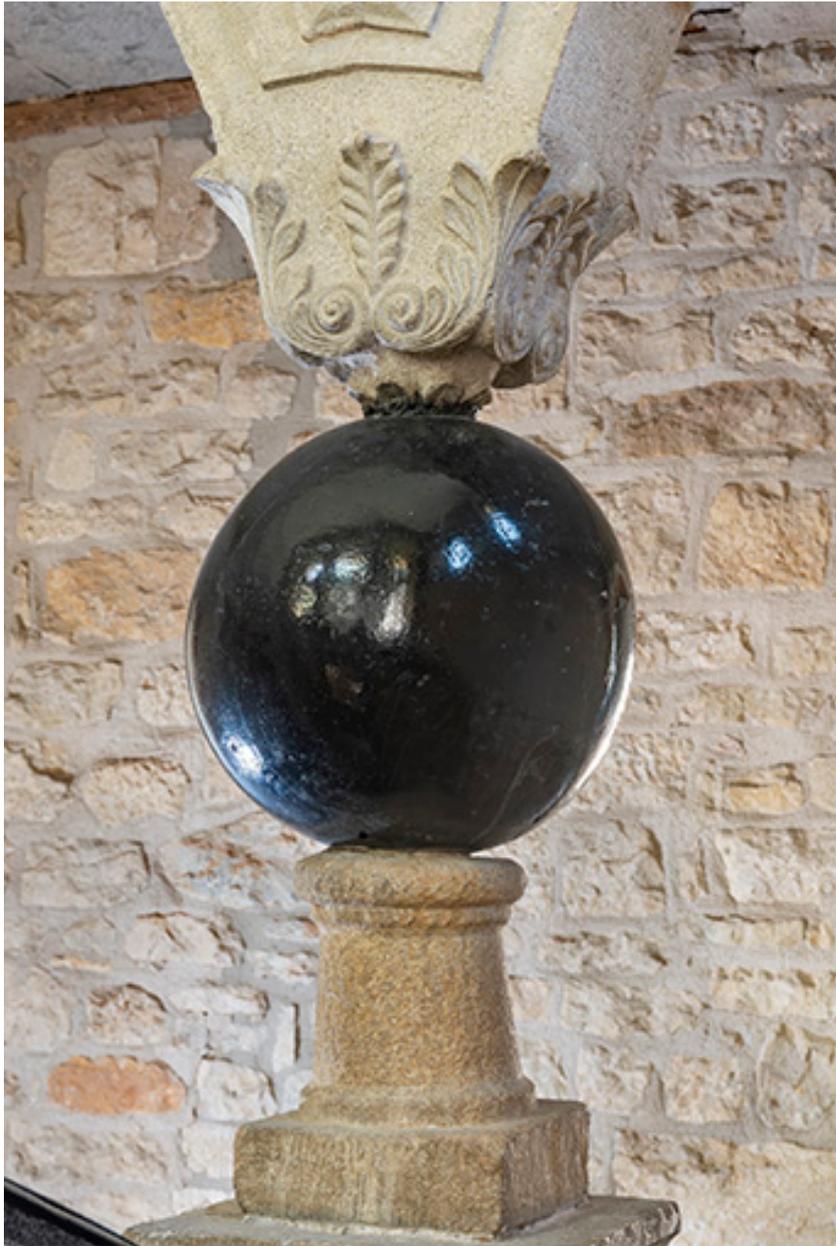
Premier étage de l'escalier dit "aux boules de pierre". Détail de la retombée d'un arc sur la sphère noire.

Premier étage de l'escalier dit "aux boules de pierre". Détail de la retombée d'un arc sur la sphère noire.

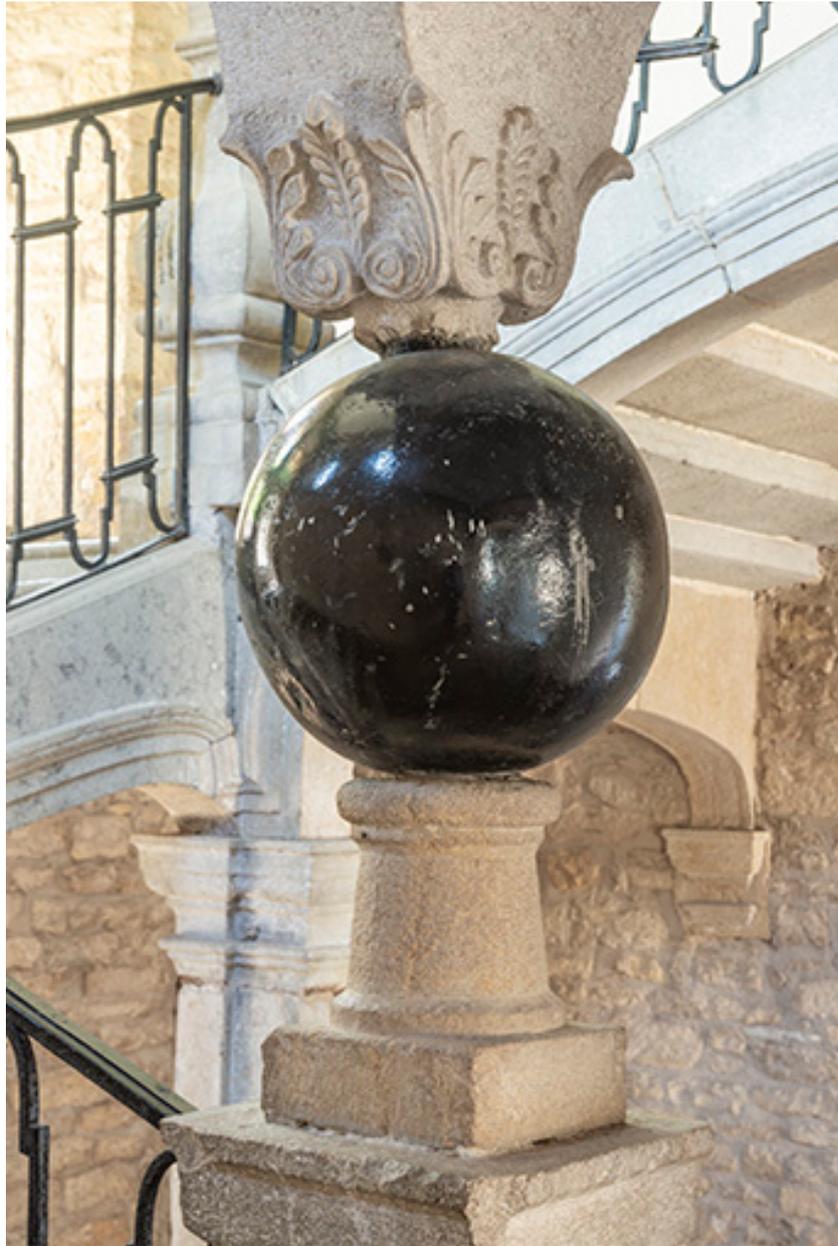
Premier étage de l'escalier dit "aux boules de pierre". Détail de la retombée d'un arc sur la sphère noire.

Premier étage de l'escalier dit "aux boules de pierre". Détail de la retombée d'un arc sur la sphère noire.
