Franche-Comté, Haute-Saône  
Jussey  
20 rue Adolphe-Thiers

## demeure 20 rue Adolphe-Thiers

Numéro de dossier : IA70001249  
Date de l'enquête initiale : 2019  
Date(s) de rédaction : 2025  
Cadre de l'étude : enquête thématique régionale val de Saône  
Degré d'étude : étudié

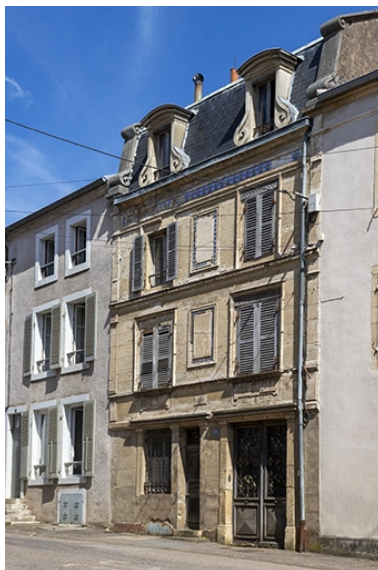
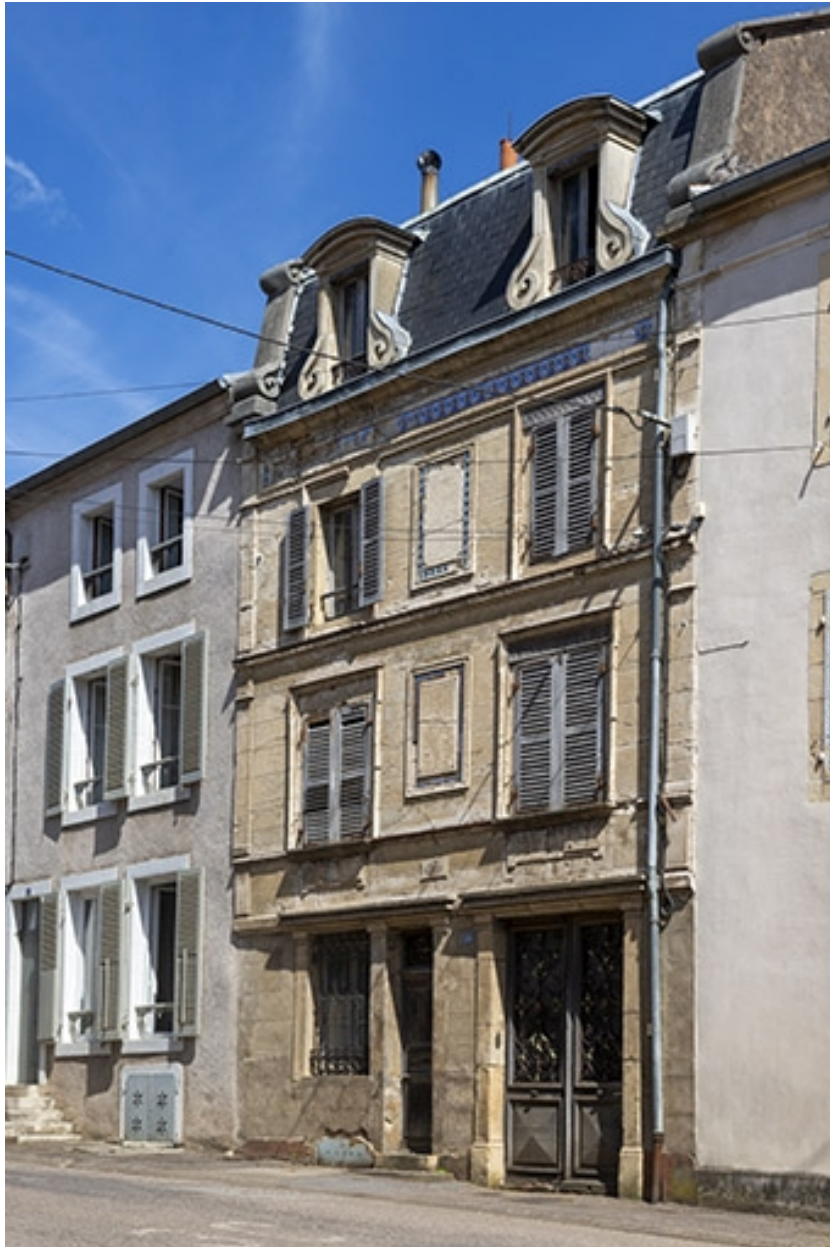
La façade antérieure,  
de trois quarts droite.  
Phot. Jérôme Mongreille  
IVR43\_20217000331NUC4A

La façade antérieure, de trois quarts droite.

Le bâtiment est bâti en moellons de calcaire enduit (faux grand appareil) et comporte deux étages carrés et un étage de comble. Entre les baies des étages, les trumeaux portent la trace de panneaux aujourd'hui disparus, dont ne subsistent que des fragments des pourtours en céramique bleue-verte, orange et bleue. L'ornementation de la façade à deux travées est remarquable : ferronnerie, menuiserie, bas-reliefs, pilastres, bandeaux, panneaux de céramique polychrome, frise de céramique polychrome, moulures, lambrequins, denticules, lucarne à ailerons et linteaux en arc segmentaire. Tous ces registres de décor combinés au choix d'un matériau de couverture rare attestent la volonté de la faire apparaître dans la rue.

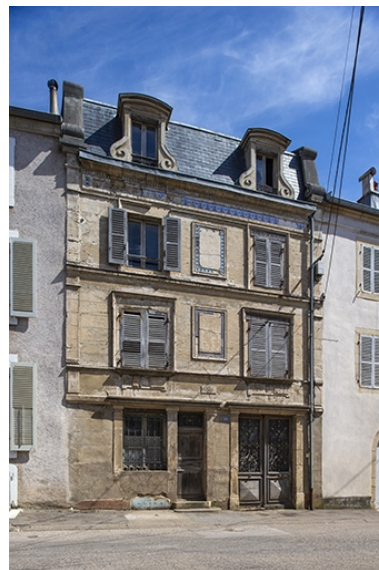
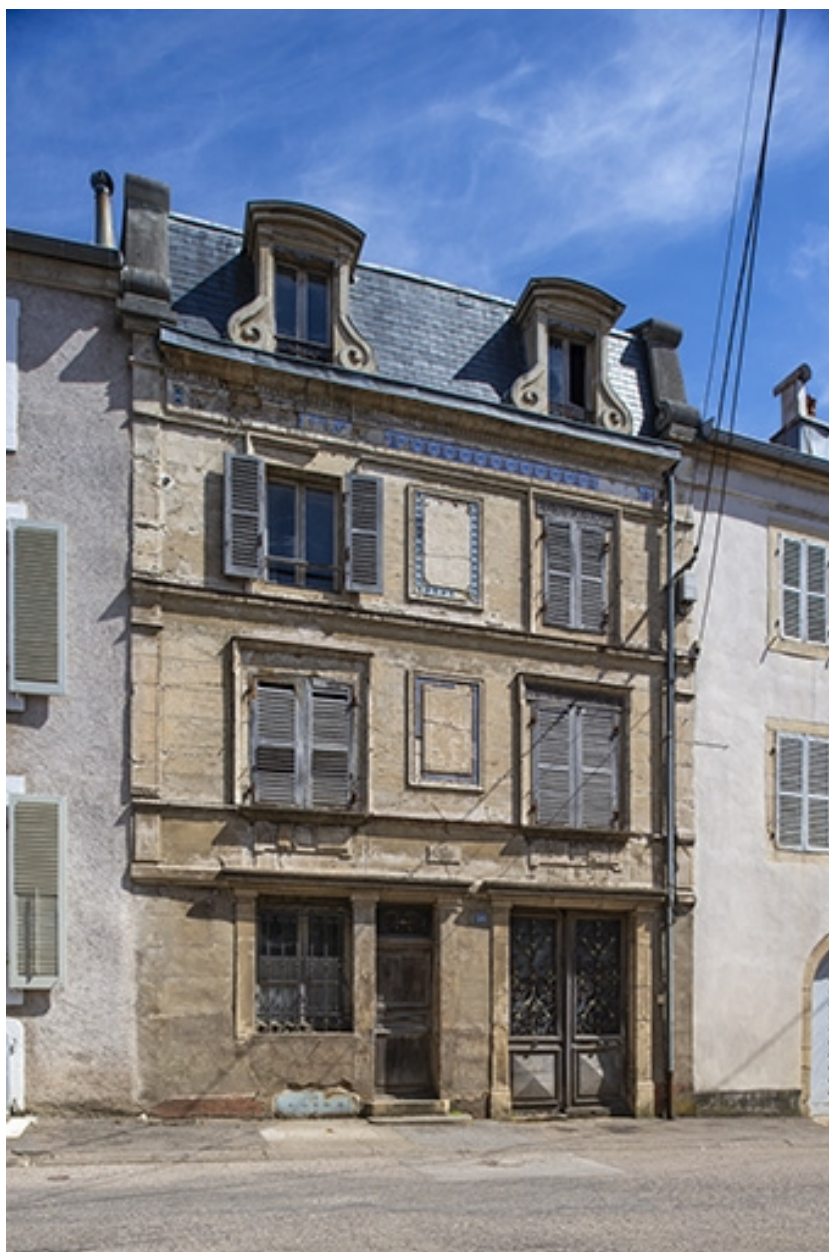
La façade antérieure.  
Phot. Jérôme Mongreille  
IVR43\_20217000333NUC4A

La façade antérieure.

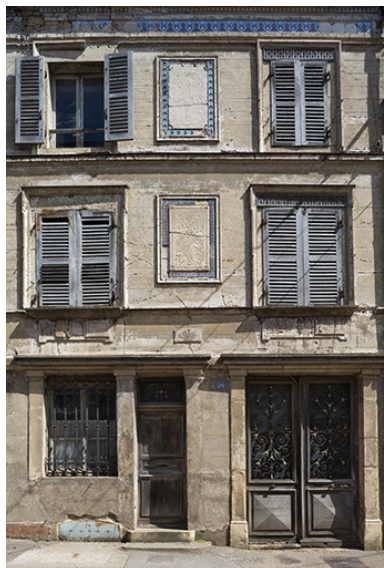
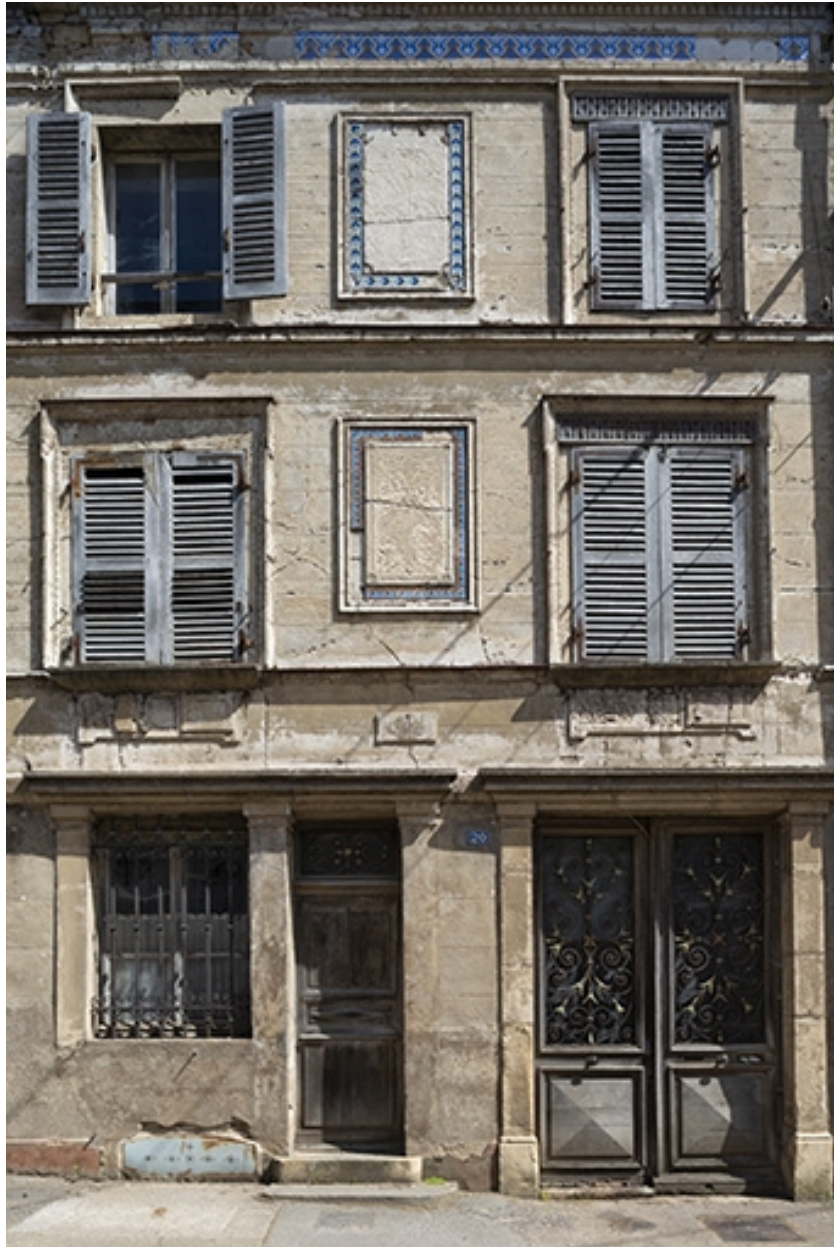
Le rez-de-chaussée et  
les deux étages carrés.  
Phot. Jérôme Mongreville  
IVR43\_20217000334NUC4A

Le rez-de-chaussée et les deux étages carrés.

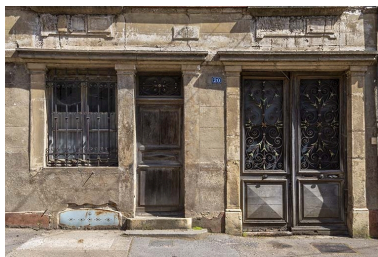
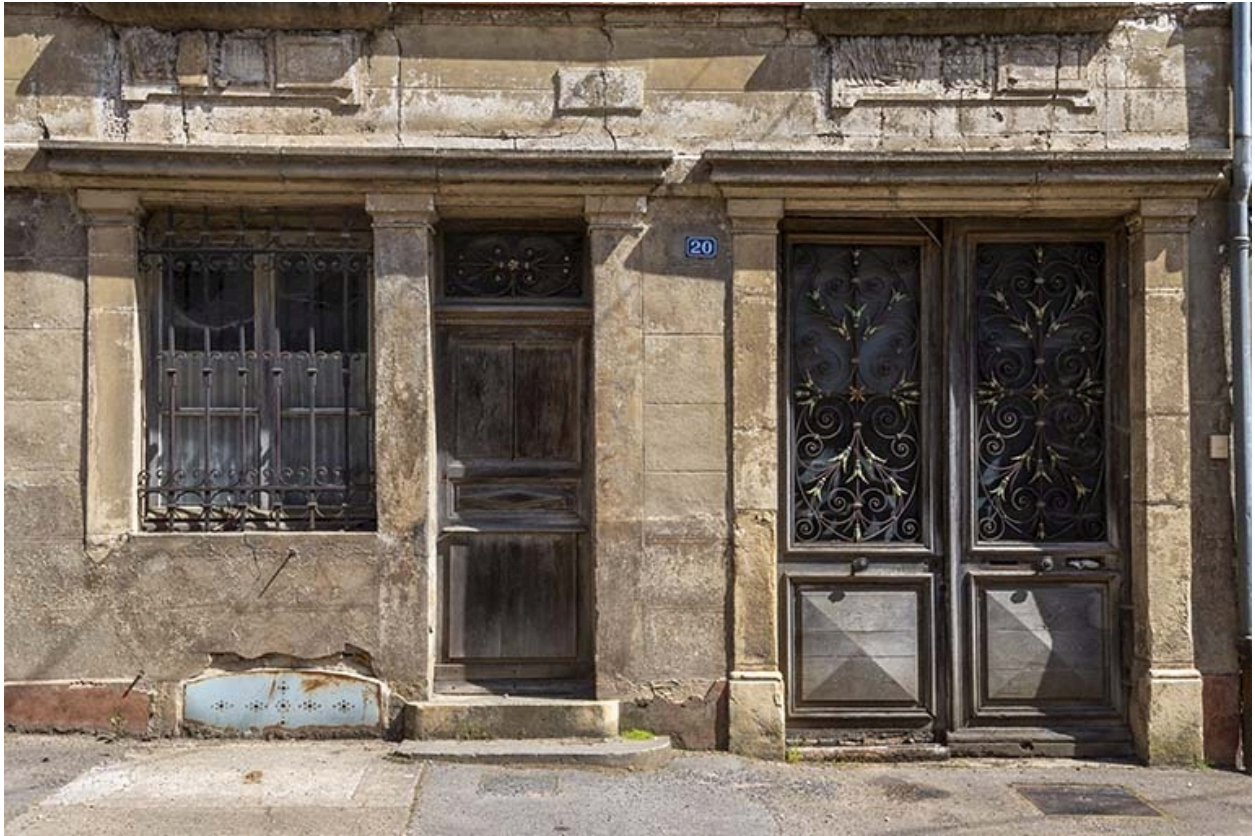
Pilastres, ferronnerie, menuiserie,  
bas-relief sur la façade.  
Phot. Jérôme Mongreville  
IVR43\_20217000332NUC4A

Pilastres, ferronnerie, menuiserie, bas-relief sur la façade.

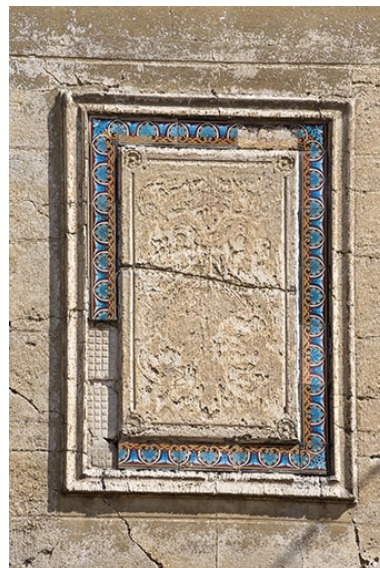
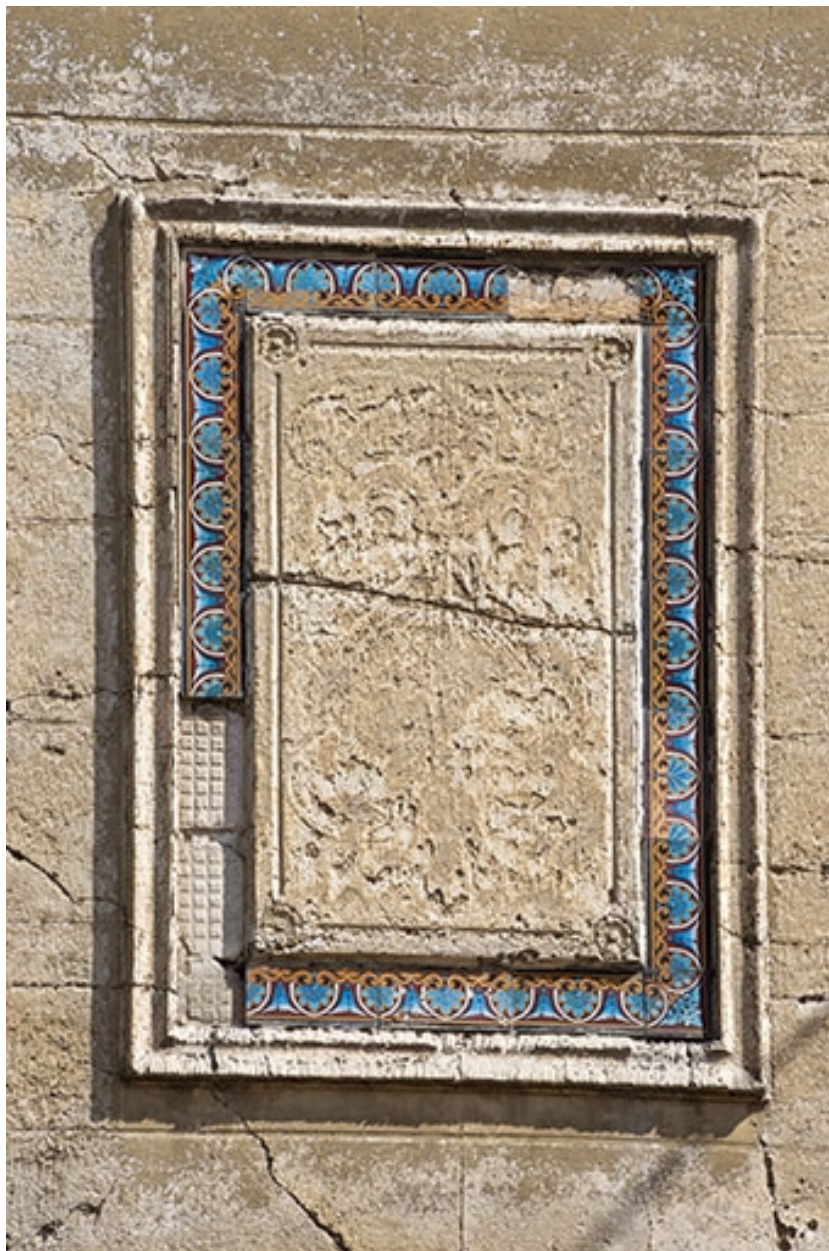
Détail de décor polychrome  
en céramique sur la façade.  
Phot. Jérôme Mongreville  
IVR43\_20217000336NUC4A

Détail de décor polychrome en céramique sur la façade.

Motifs végétaux géométriques.

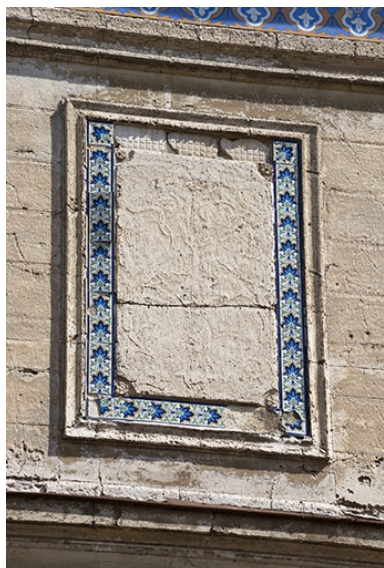
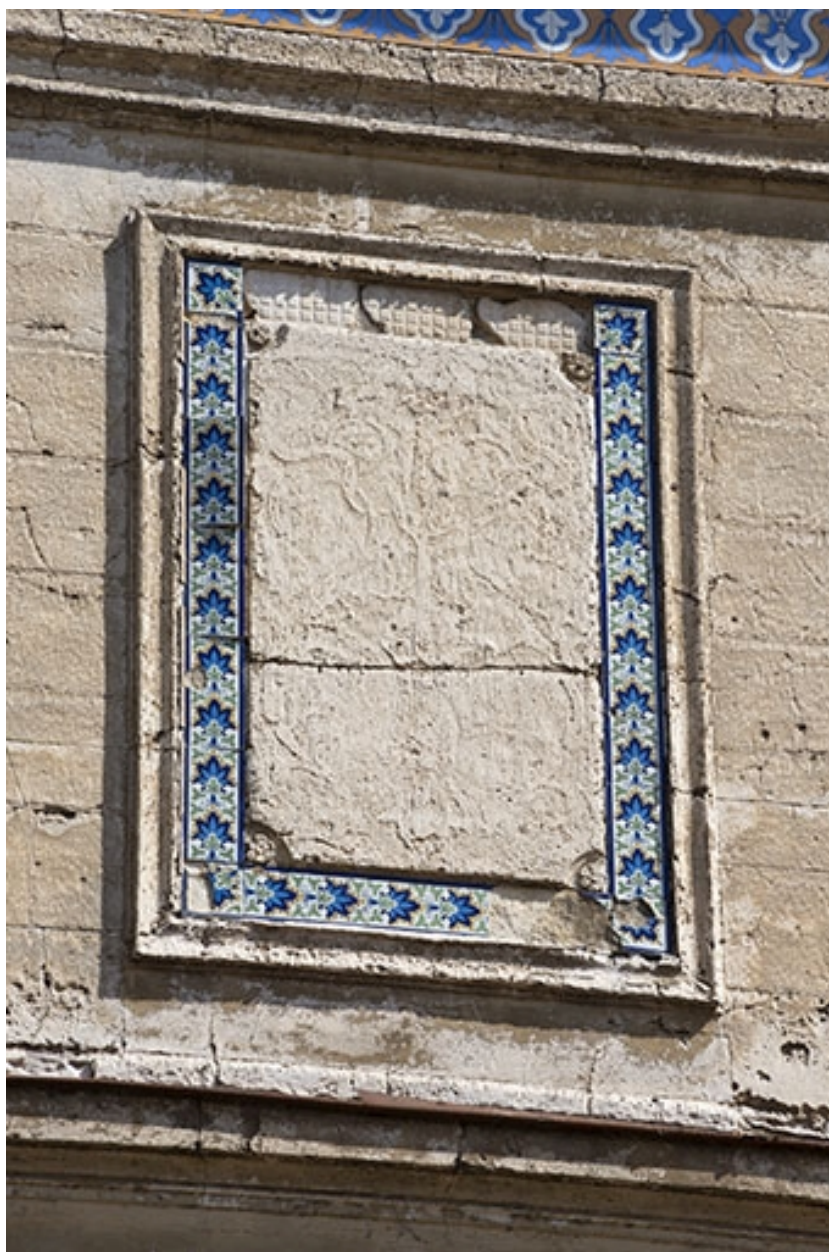
Détail de décor polychrome  
en céramique sur la façade.  
Phot. Jérôme Mongreville  
IVR43\_20217000337NUC4A

Détail de décor polychrome en céramique sur la façade.

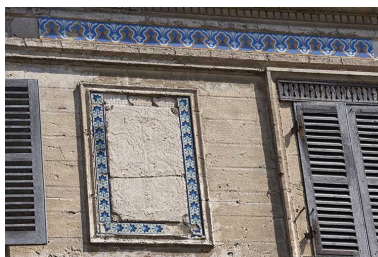
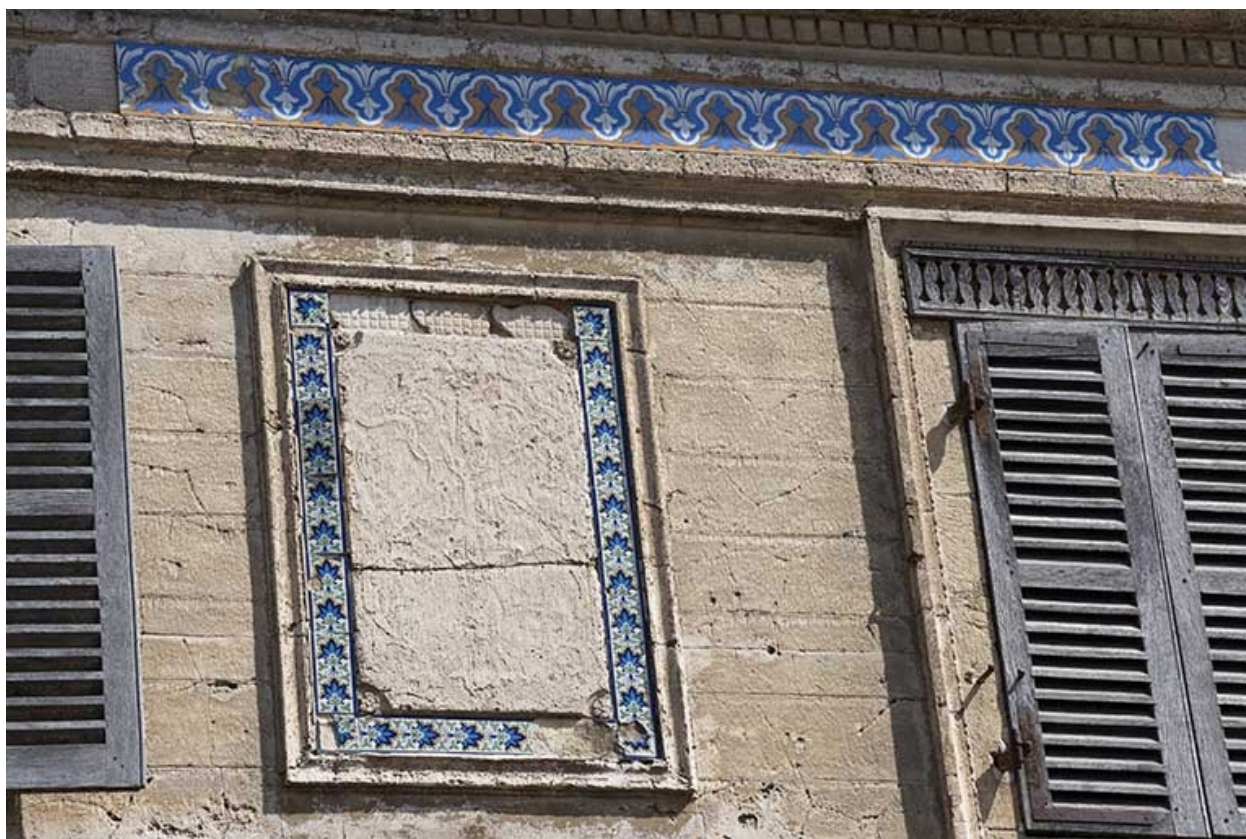
Détail de décor polychrome  
en céramique sur la façade.  
Phot. Jérôme Mongreville  
IVR43\_20217000338NUC4A

Détail de décor polychrome en céramique sur la façade.

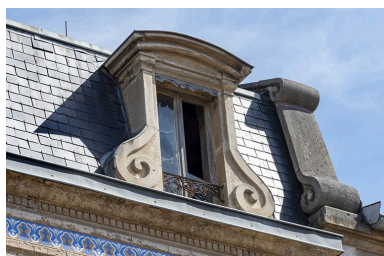
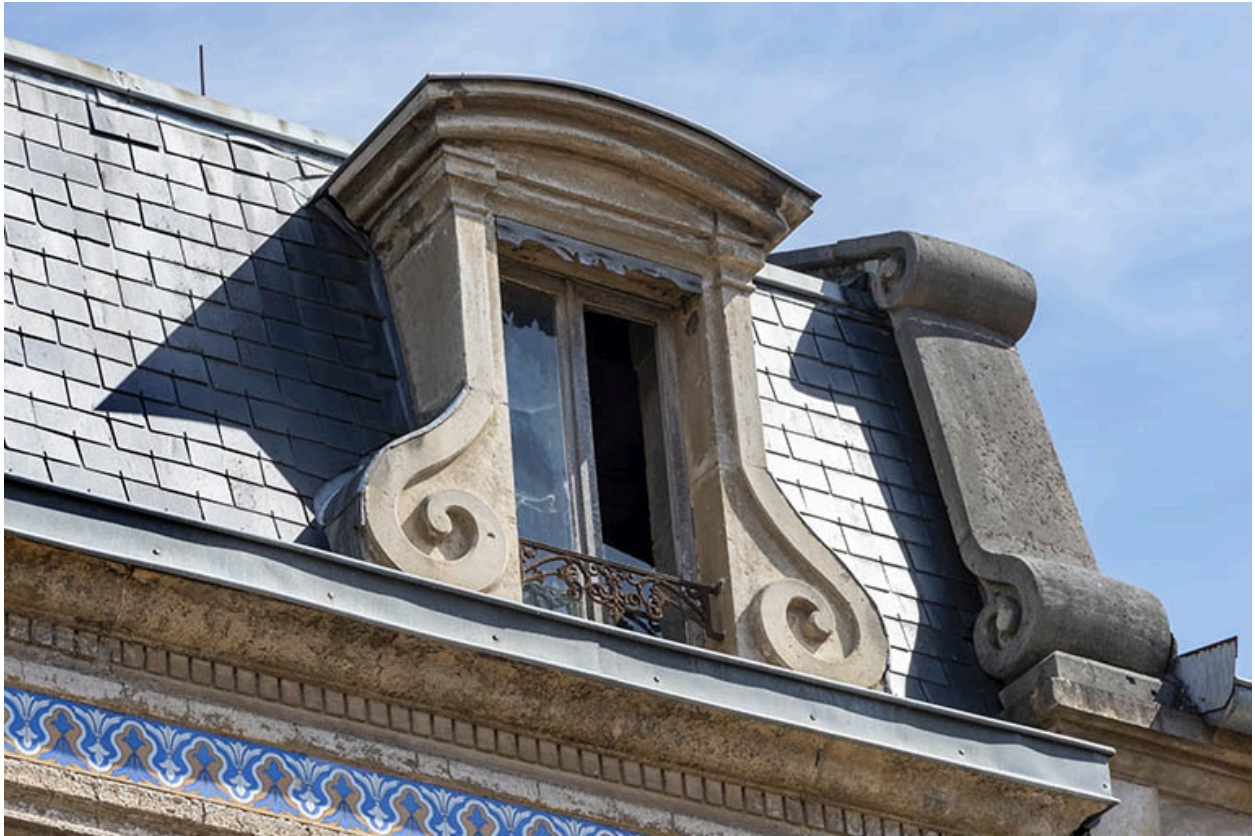
Détail de la lucarne  
sur le brisis, à droite.  
Phot. Jérôme Mongreville  
IVR43\_20217000340NUC4A

Détail de la lucarne sur le brisis, à droite.

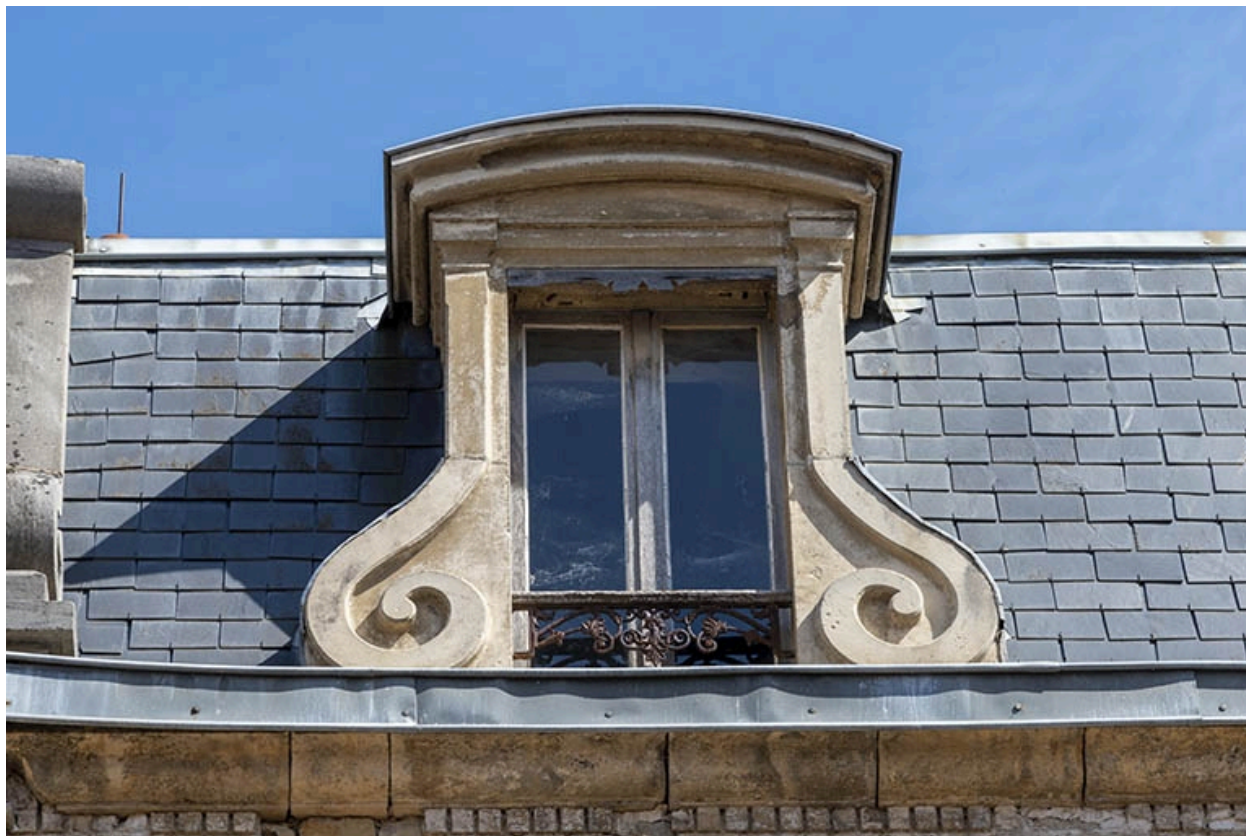
Détail de la lucarne  
sur brisis, à gauche.  
Phot. Jérôme Mongreville  
IVR43\_20217000339NUC4A

Détail de la lucarne sur brisis, à gauche.
