Bourgogne-Franche-Comté, Haute-Saône  
Ferrières-lès-Scey

## fontaine

Numéro de dossier : IA70000892

Cadre de l'étude : enquête thématique régionale val de Saône

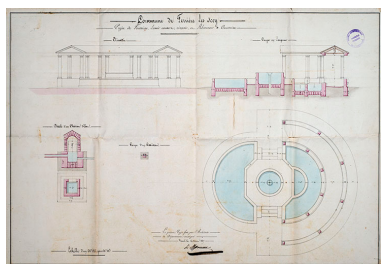
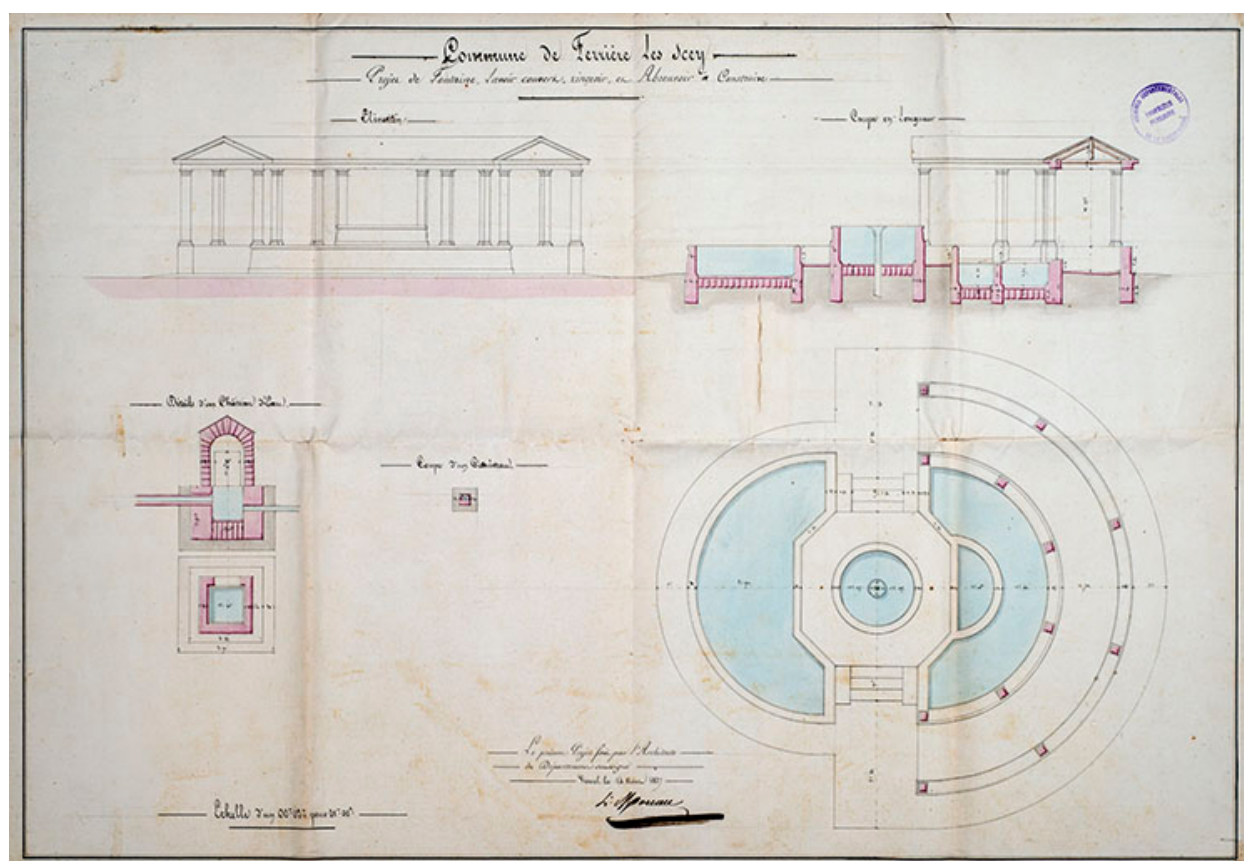
Projet de fontaine, lavoir couvert, rîncioir et abreuvoir à construire : plan, coupe élévation (1827).

Projet de fontaine, lavoir couvert, ringoir et abreuvoir à construire : plan, coupe élévation (1827).

En 1827, la commune de Ferrières-Lès-Scey procède à l'achat d'un terrain destiné à l'établissement d'une fontaine publique, au centre du village. Les plans sont dressés par l'architecte Louis Moreau le 14 août de cette même année. En 1829 a lieu la construction de cet édifice. De composition circulaire, celui-ci comprend un abreuvoir, un ringoir, un lavoir et une galerie couverte pour les laveuses. Le plan de cette fontaine, qui se rapproche de la fontaine de Bréviillers (Haute-Saône) et de Mersuay (Haute-Saône) réalisées par le même architecte, découle d'une même volonté de séparer les fonctions des différents bassins en les disposant d'une façon rationnelle, et de mieux utiliser les terrains souvent trop resserrés dont disposaient les communes. Le principe de ces fontaines est celui d'édifices dont l'axe de symétrie est matérialisé par un bassin central placé entre le lavoir à l'arrière et l'abreuvoir à l'avant. La lumière pénètre librement dans ces bâtisses qui ne sont pas fermées par des murs.

- **Projet de fontaine, lavoir couvert, rinçoir et abreuvoir à construire (1827).**  
Ferrières-les-Scey, projet de fontaine, lavoir couvert, rinçoir et abreuvoir à construire. Architecte Moreau, 1827.  
Archives départementales de la Haute-Saône, Vesoul : 3 O 239
- **Projet de réparations à la grande fontaine (1864).**  
Ferrières-les-Scey, projet de réparations à la grande fontaine. Architecte Dodelier, 1864.  
Archives départementales de la Haute-Saône, Vesoul : 3 O 239

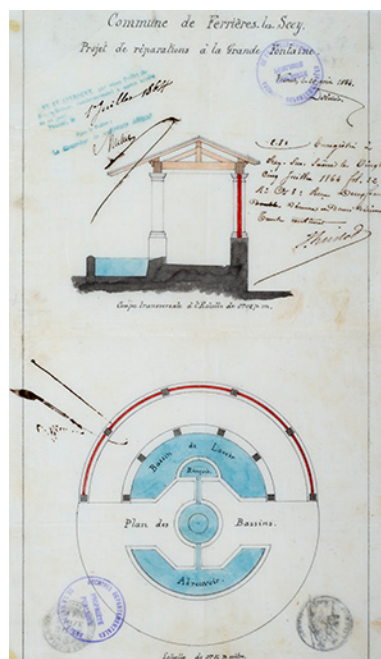
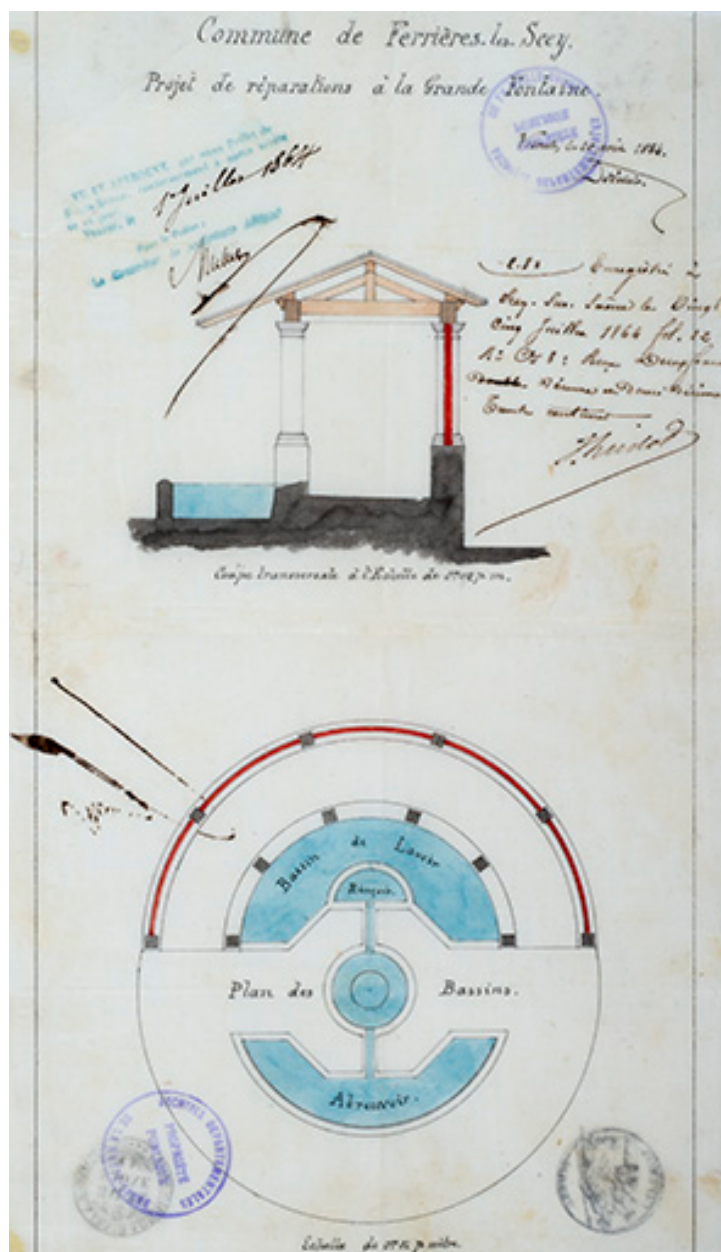
Projet de réparations à la grande fontaine (1864).

Une première campagne de restauration de la fontaine est menée en 1852. Les plans et devis sont dressés par l'architecte Jean-Baptiste Pambet. Cette intervention vise à apporter des améliorations à l'édifice : l'abreuvoir, d'une largeur excessive, est restreint, la maçonnerie en glaise sur laquelle repose le fonds de bassin est remplacée par du béton, le pavé dégradé au pourtour des bassins est refait. Le 20 avril 1864, un autre projet de réparation est établi par l'architecte vésulien Charles Dodelier : le conseil municipal l'adopte le 7 mai, et vote la somme de 1 650 francs à cet effet. Il s'agit de refaire la toiture en ruine de la galerie du lavoir afin de mieux protéger les laveuses de la pluie, et de fermer la clôture extérieure entre les pilastres afin d'abriter celles-ci des courants d'air. C'est à cette occasion qu'est posée la toiture en zinc et que les entrecolonnements extérieurs sont garnis de briques posées à plat. Ces murs de briques ont été enlevées plusieurs années plus tard, permettant à la fontaine de retrouver son aspect d'origine.

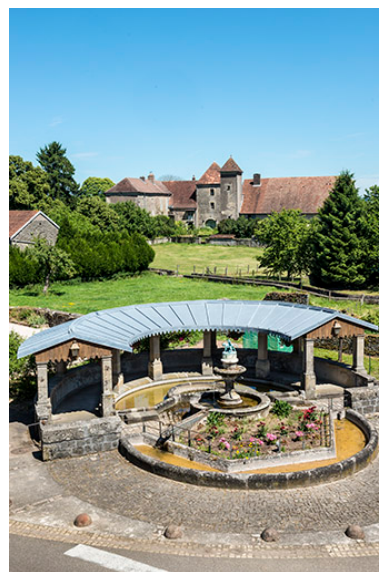
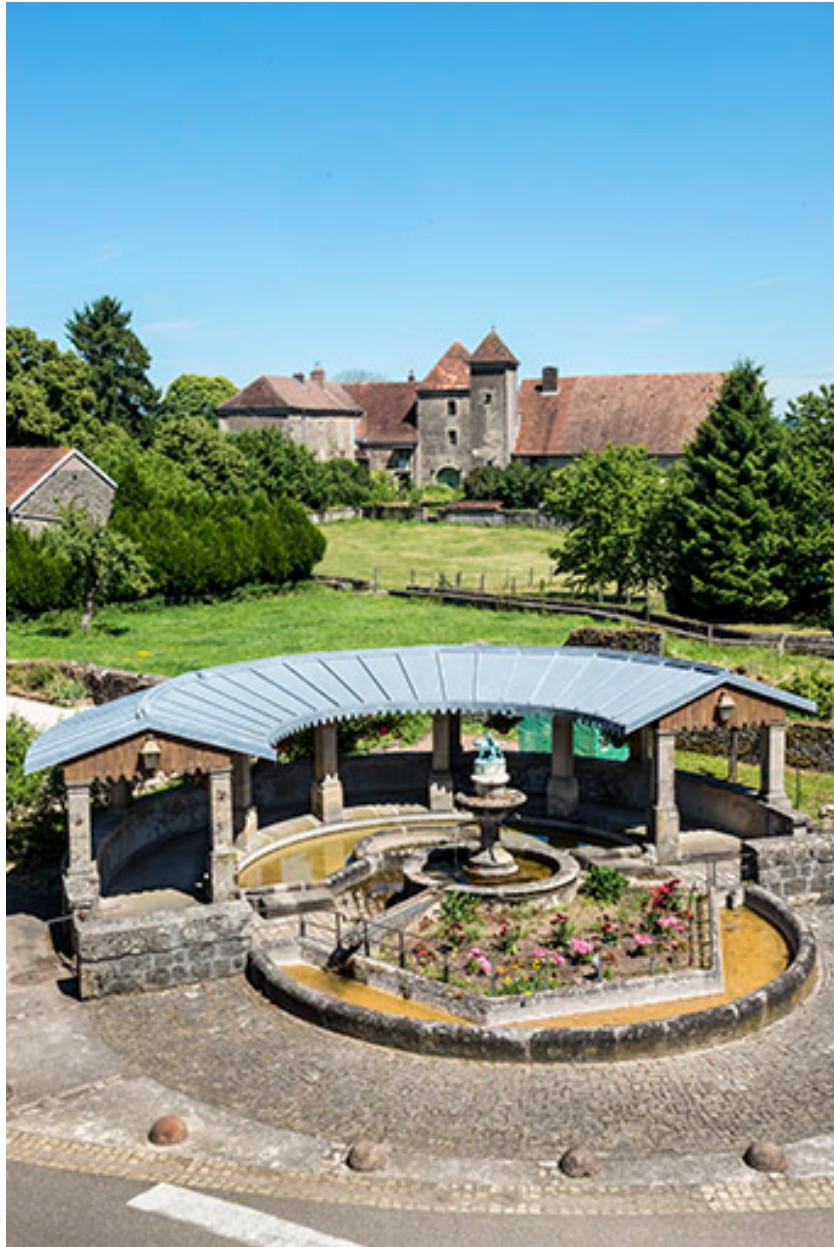
Vue d'ensemble de la fontaine avec la maison forte en arrière-plan.

Tout comme les autres réalisations de Louis Moreau, cette fontaine se caractérise par l'extrême économie de moyens mis en œuvre pour obtenir un effet monumental. La fontaine suit un plan circulaire, dans lequel les bassins aux formes courbes se répondent : elle se compose d'un bassin central, entouré de part et d'autre d'un abreuvoir en forme de demi arc de cercle, et d'un lavoir de même disposition qui lui fait face. Derrière celui-ci se déploie la galerie des laveuses, dont la toiture, saillante sur le lavoir en forme d'auvent, est en zinc. L'utilisation de l'ordre toscan, très épuré, pour les piliers carrés, et l'usage de bois pour les entablements et les frontons, reprennent une tradition régionale d'économie que l'on retrouve dans les travaux d'autres architectes à la même époque. Cependant, l'inspiration de Louis Moreau ne doit rien à l'architecture régionale ; contrairement à ce que l'on voit dans la plupart des travaux des architectes francs-comtois, la galerie des laveuses est par exemple couverte par un portique annulaire très léger, nécessitant peu de charpente. Le sol autour de l'abreuvoir est pavé.

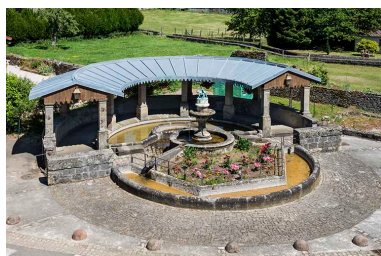
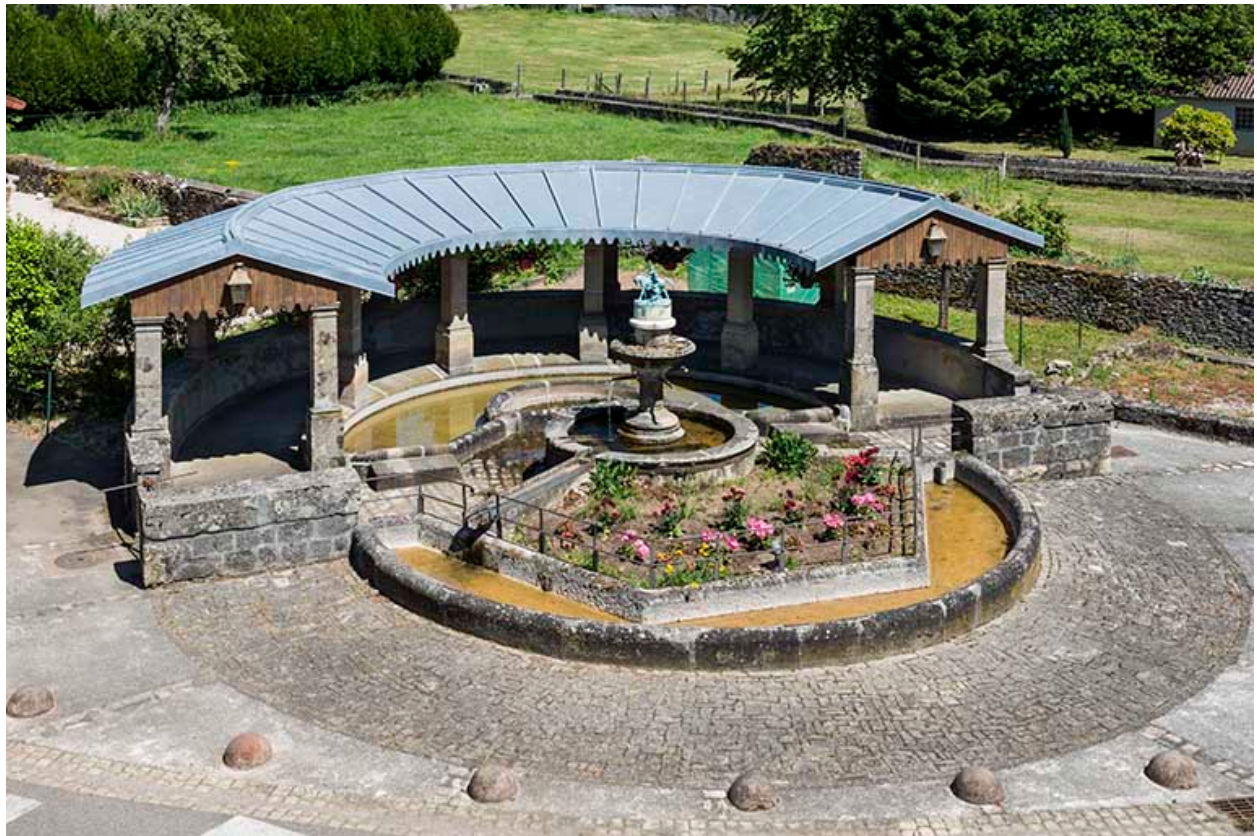
Vue d'ensemble de la fontaine.

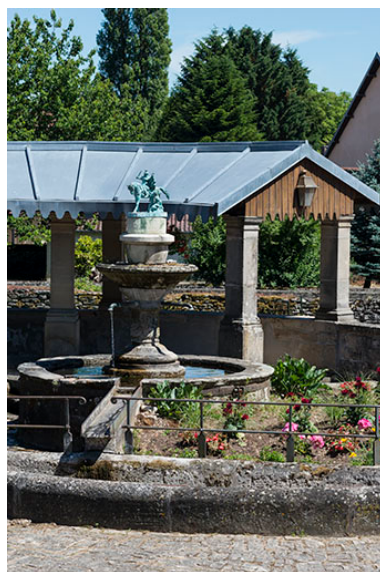
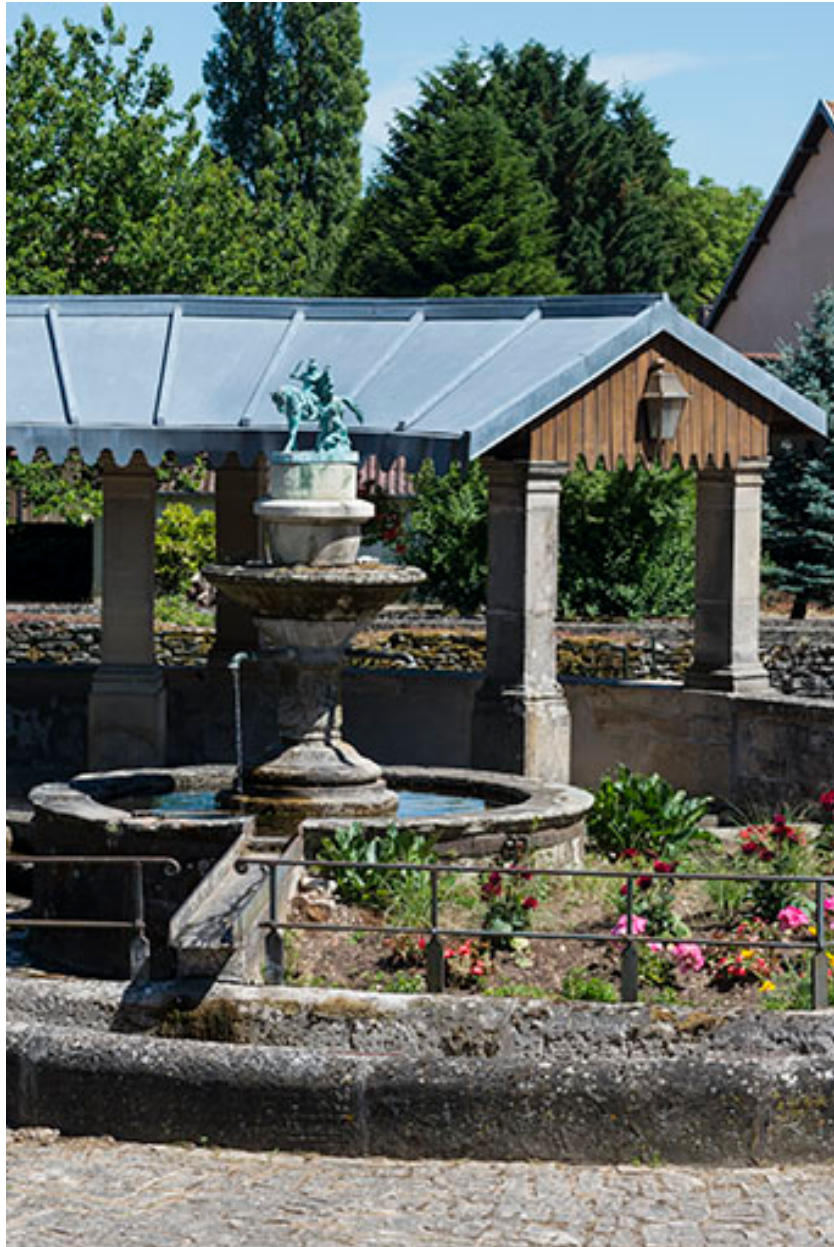
Vue rapprochée de l'extrémité droite de la galerie des laveuses et du bassin central.

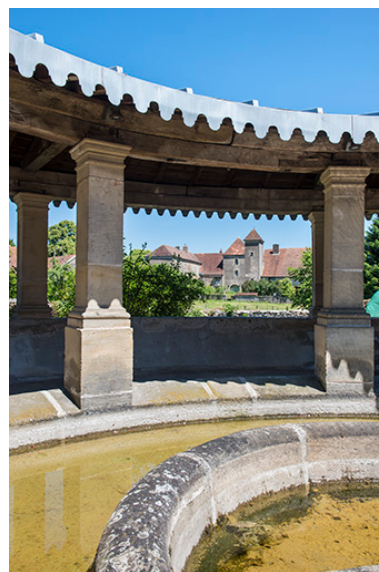
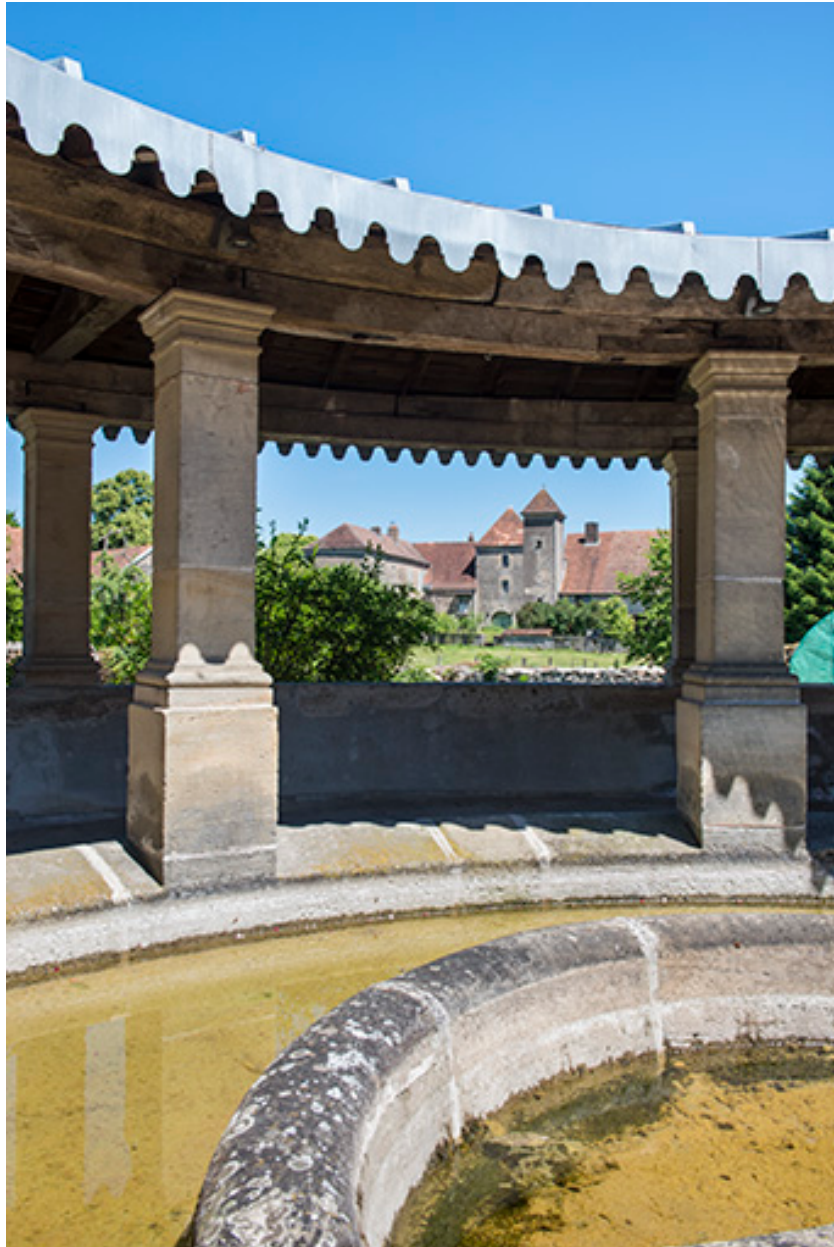
Le lavoir et la galerie couverte des laveuses.

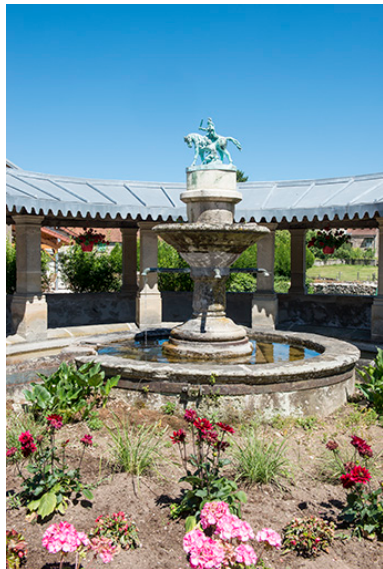
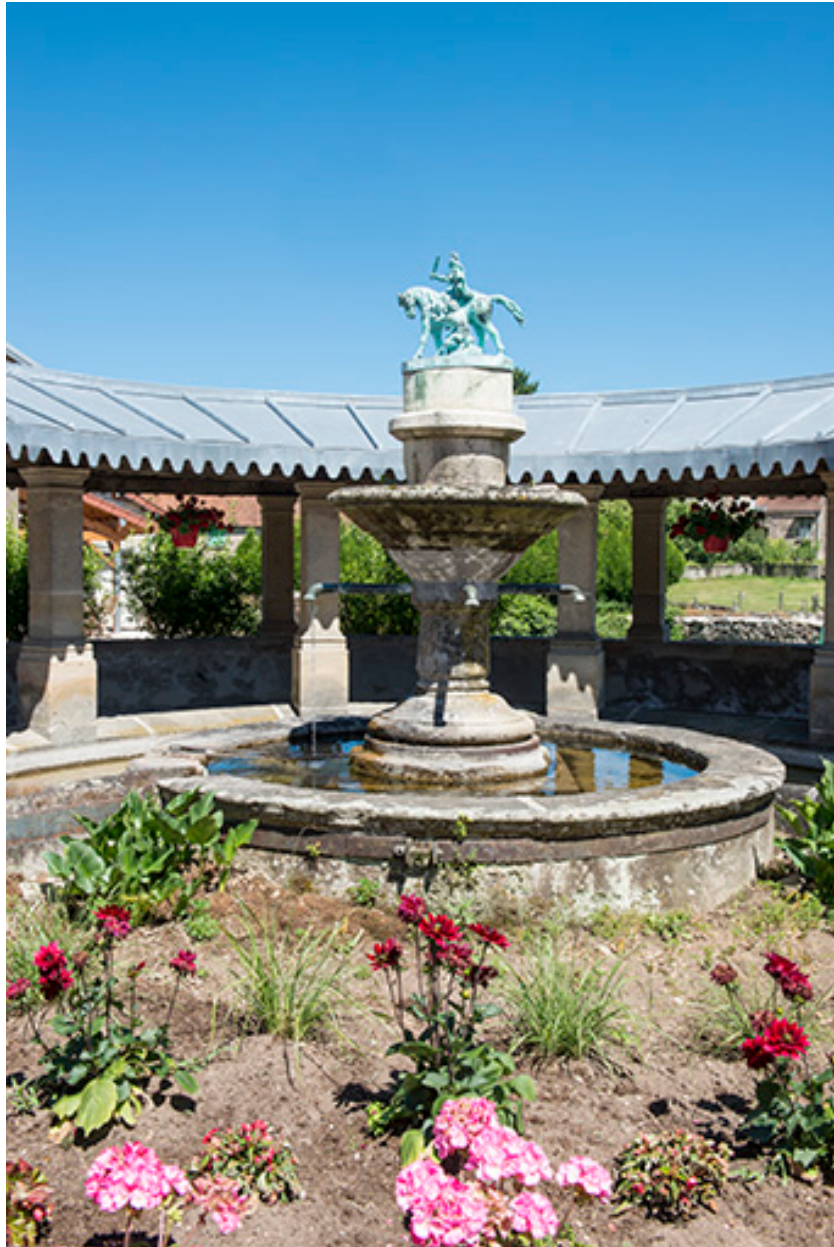
Le bassin central et de la  
galerie couverte des laveuses.  
Phot. Jérôme Mongreville  
IVR43\_20177000805NUC4A

Le bassin central et de la galerie couverte des laveuses.

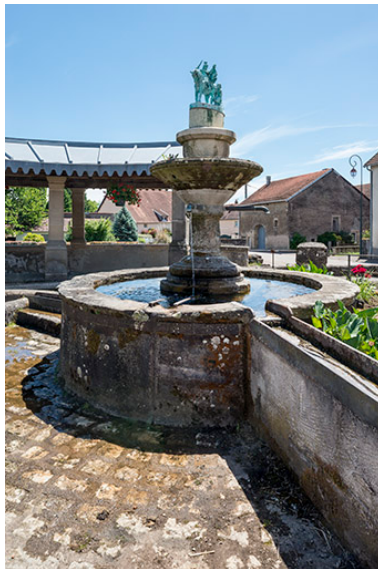
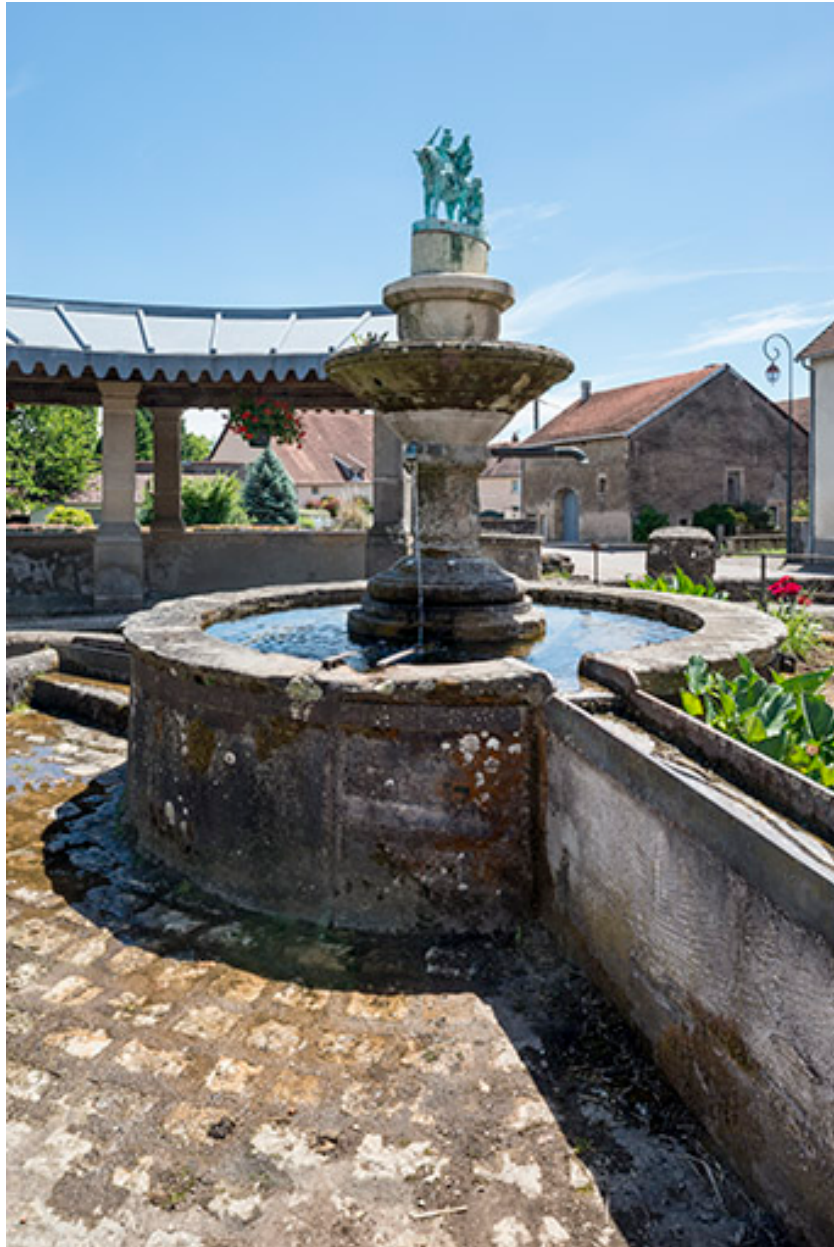
Le bassin central de la fontaine.  
Phot. Jérôme Mongreville  
IVR43\_20177000801NUC4A

Le bassin central de la fontaine.

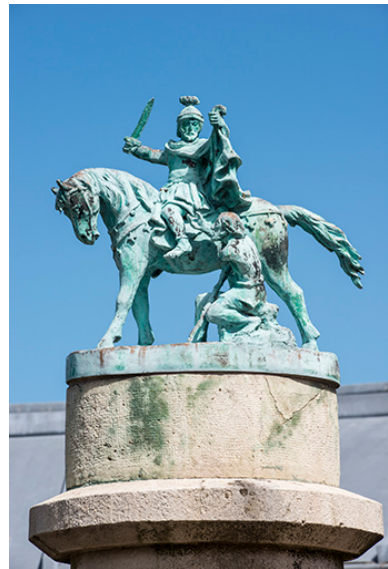
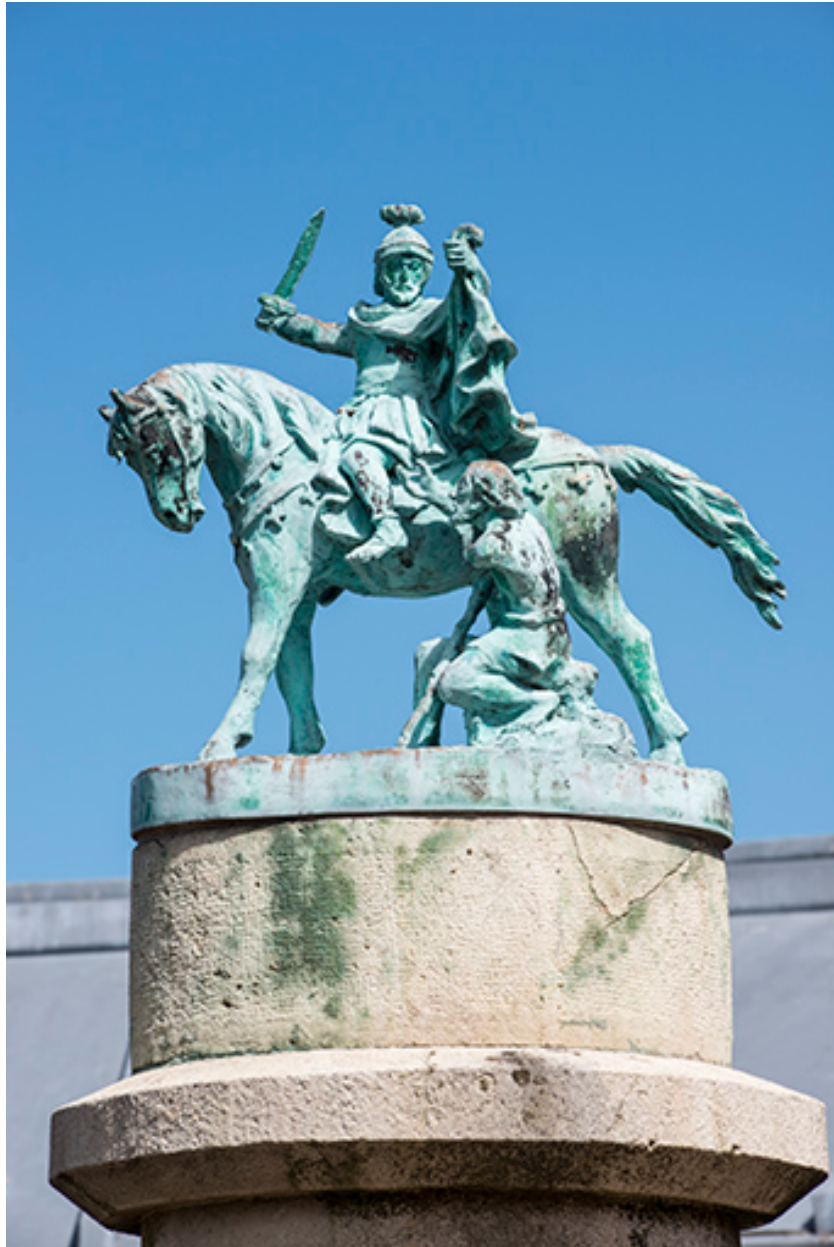
La statuette en métal ornant  
le bassin central représentant  
Saint Martin partageant son  
manteau avec un mendiant.  
Phot. Jérôme Mongreville  
IVR43\_20177000810NUC4A

La statuette en métal ornant le bassin central représentant Saint Martin partageant son manteau avec un mendiant.

Près d'un siècle plus tard, et ce malgré les différentes restaurations (travaux sur l'abreuvoir par Louis Humbert en 1939 et en 1958), la fontaine a conservé son aspect du XIXe siècle. La statuette qui orne la pile du bassin central - représentant Saint Martin partageant son la pile avec un mendiant - a été dérobée en 1997, puis coulée dans le bronze et reproduite à l'identique en 2003.

Le bassin central est orné d'une statuette en bronze représentant Saint Martin partageant son manteau avec un mendiant.

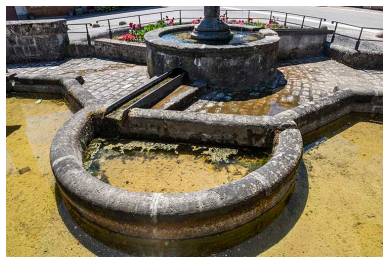
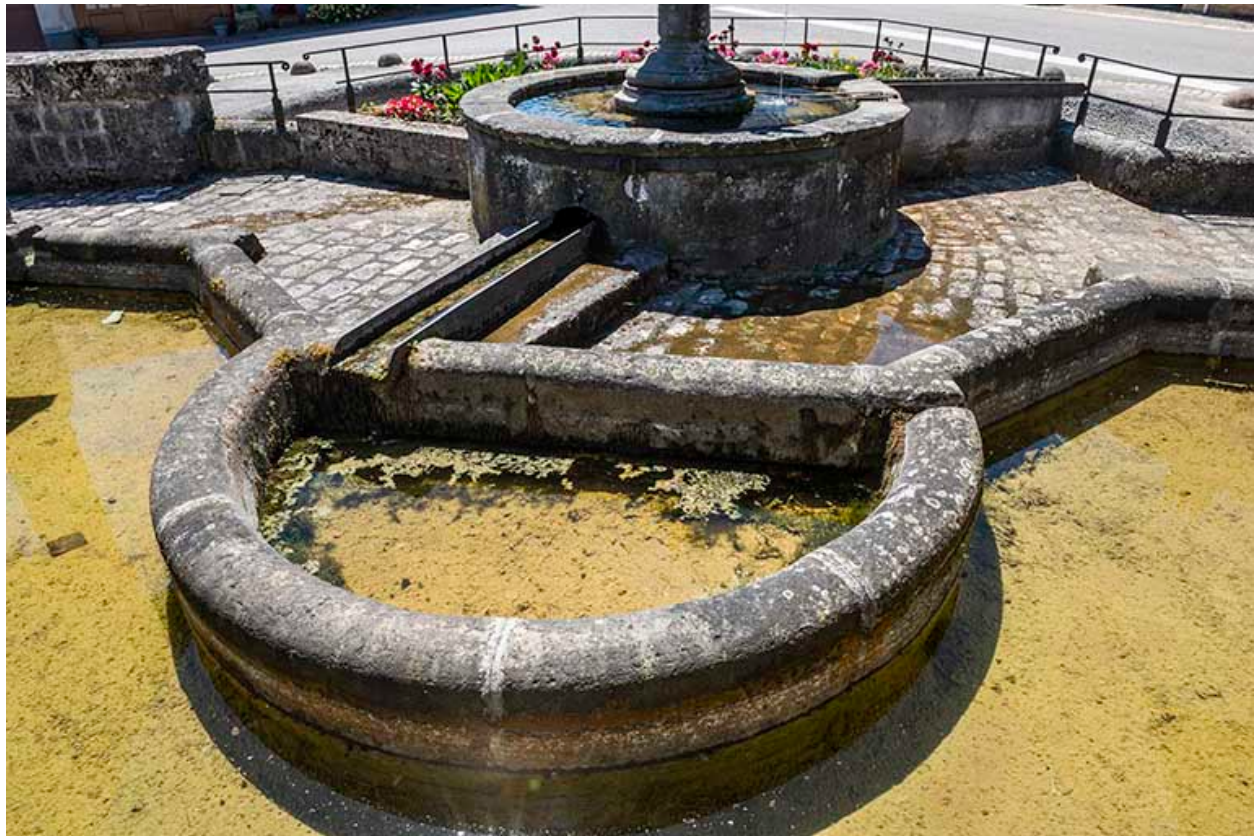
Le rinceoir de la fontaine.  
Phot. Jérôme Mongreville  
IVR43\_20177000803NUC4A

Le rînoir de la fontaine.

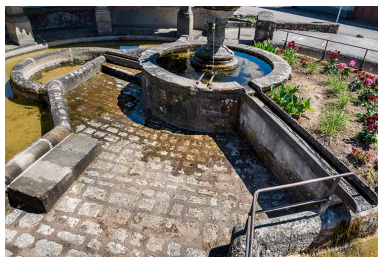
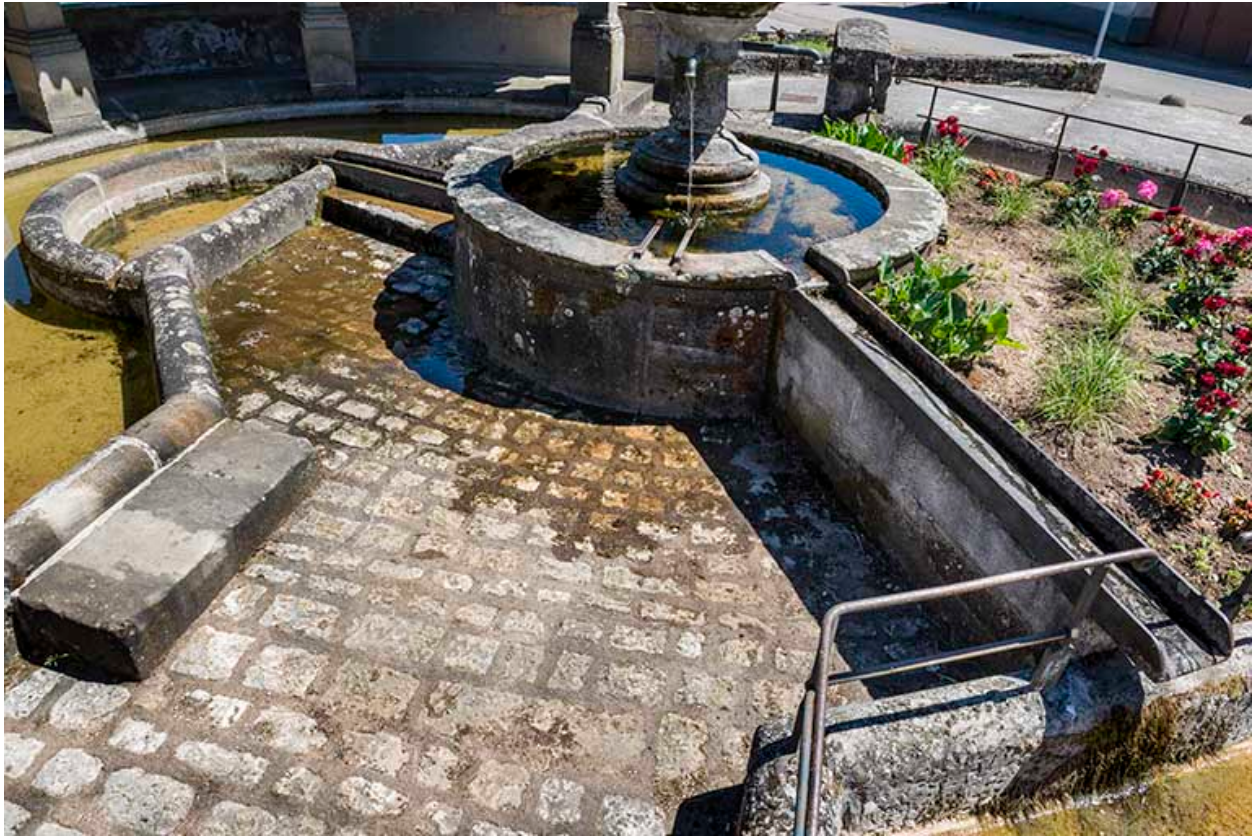
Les différents bassins de la  
fontaine reliés entre eux.  
Phot. Jérôme Mongreville  
IVR43\_20177000804NUC4A

Les différents bassins de la fontaine reliés entre eux.
