Bourgogne-Franche-Comté, Côte-d'Or  
Montmoyen  
1 impasse Viard

## ferme

Numéro de dossier : IA21005887

Cadre de l'étude : enquête thématique départementale toitures en pierre dans le Parc national de forêts

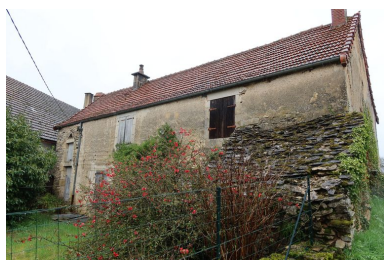
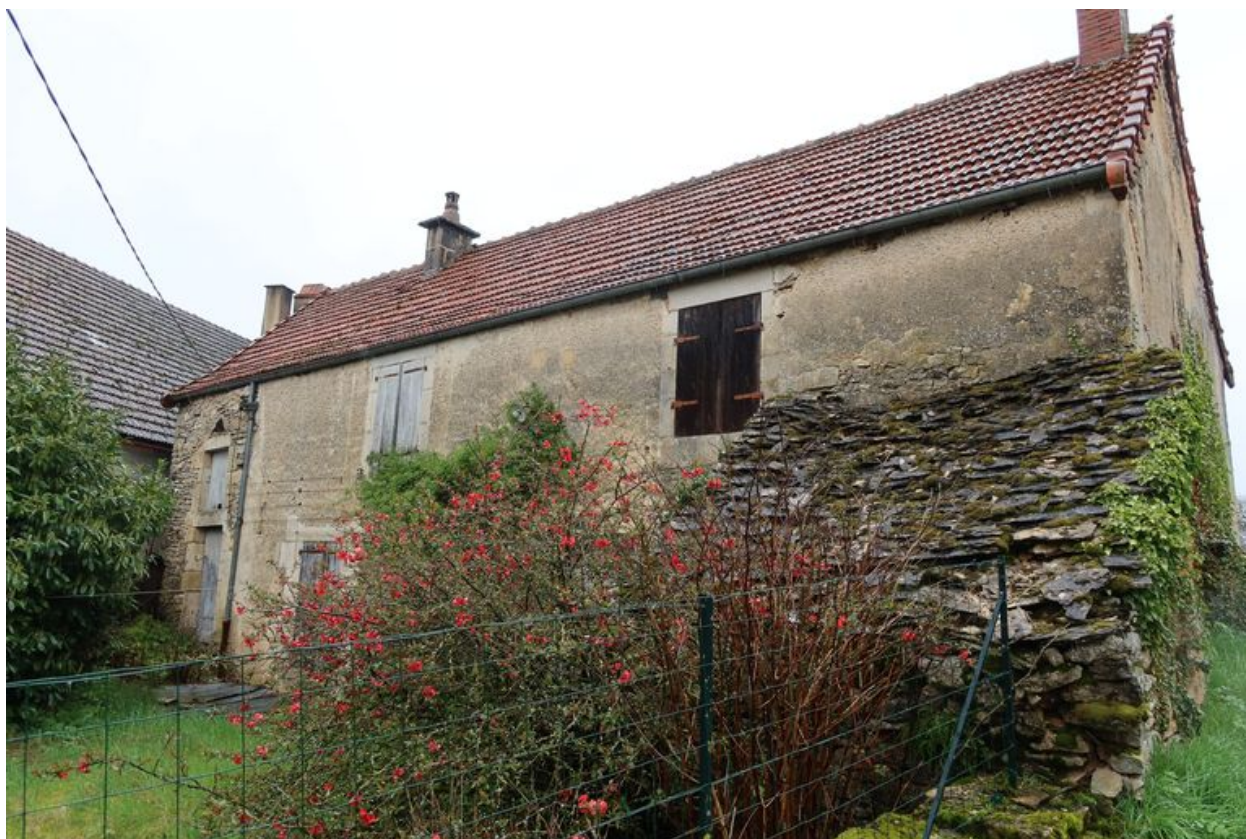
Vue de la ferme depuis la rue.

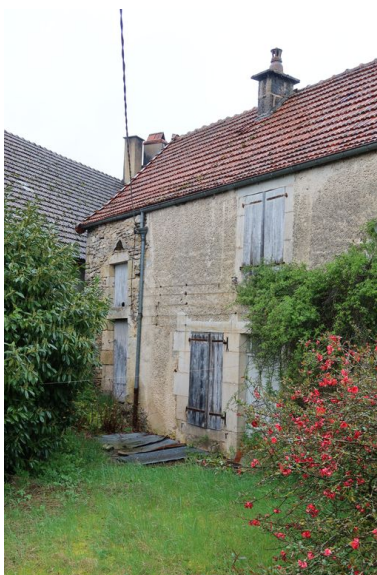
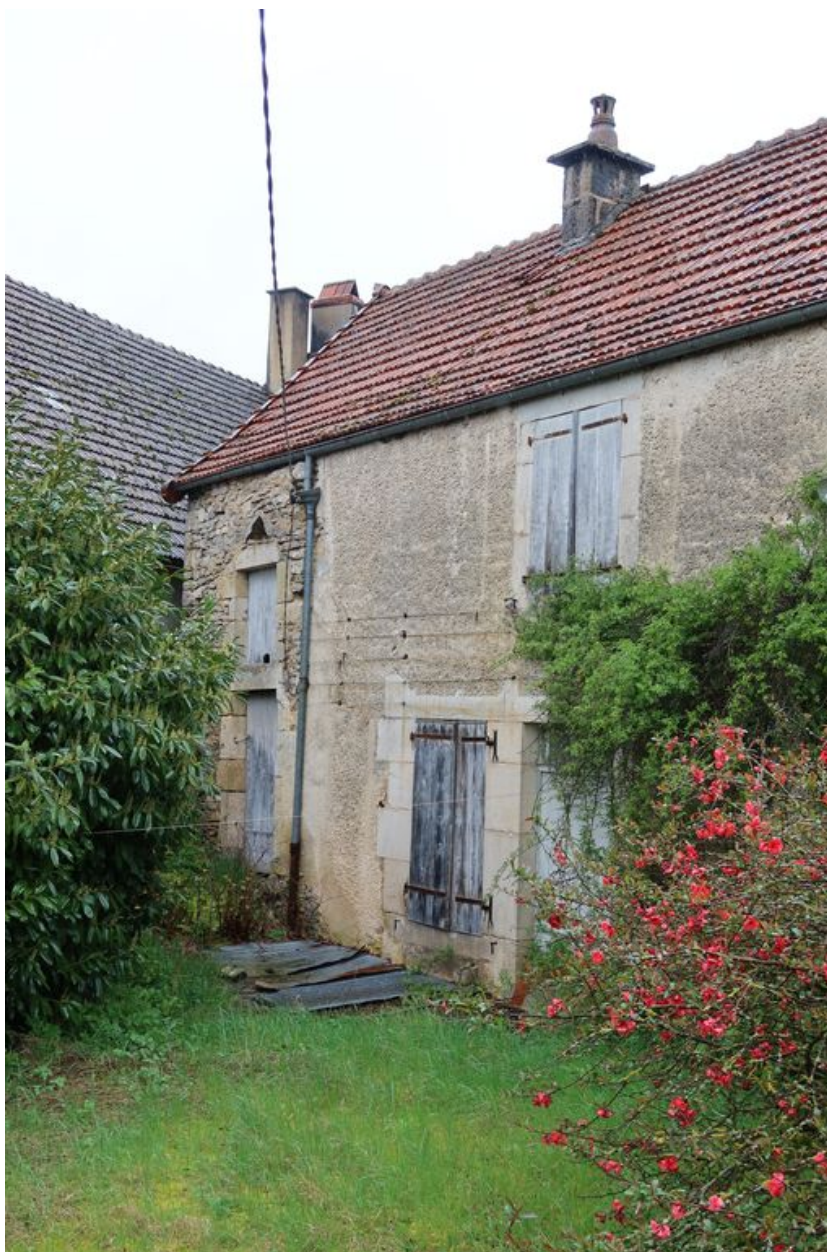
Détail du logis.

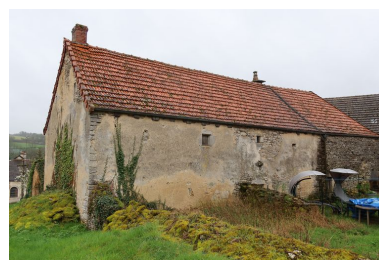
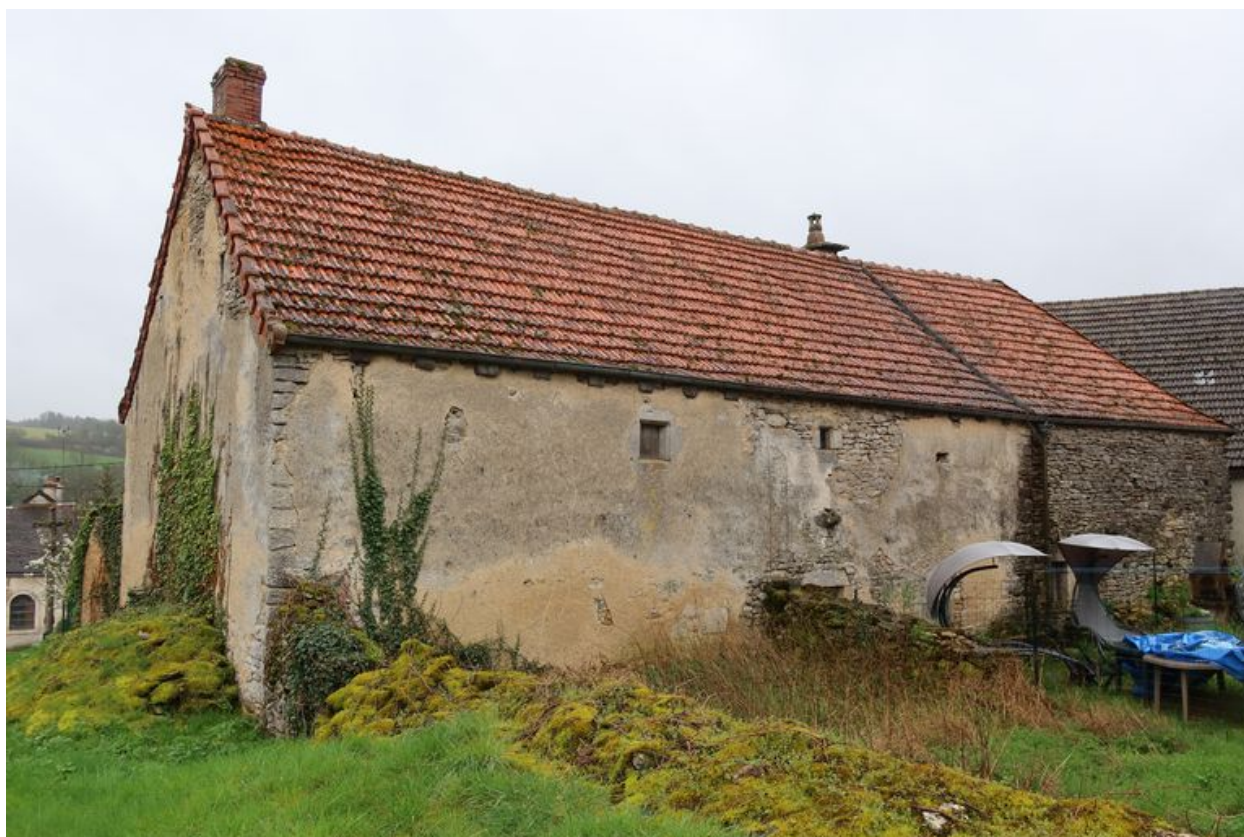
Ce bâtiment est représenté sur le plan cadastral de 1833. Sa construction est probablement plus ancienne, comme le suggère le petit jour à encadrement chanfreiné de l'élévation nord.

Vue du mur gouttereau

nord de la ferme.

Vue du mur gouttereau nord de la ferme.

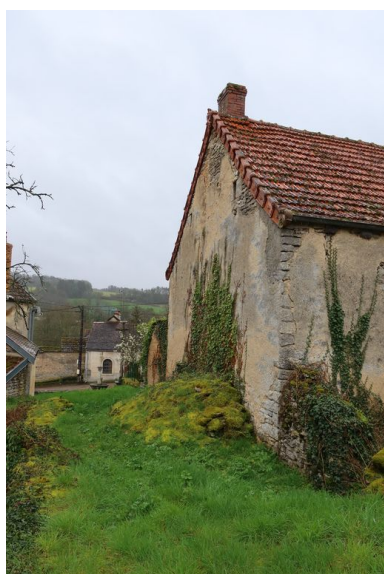
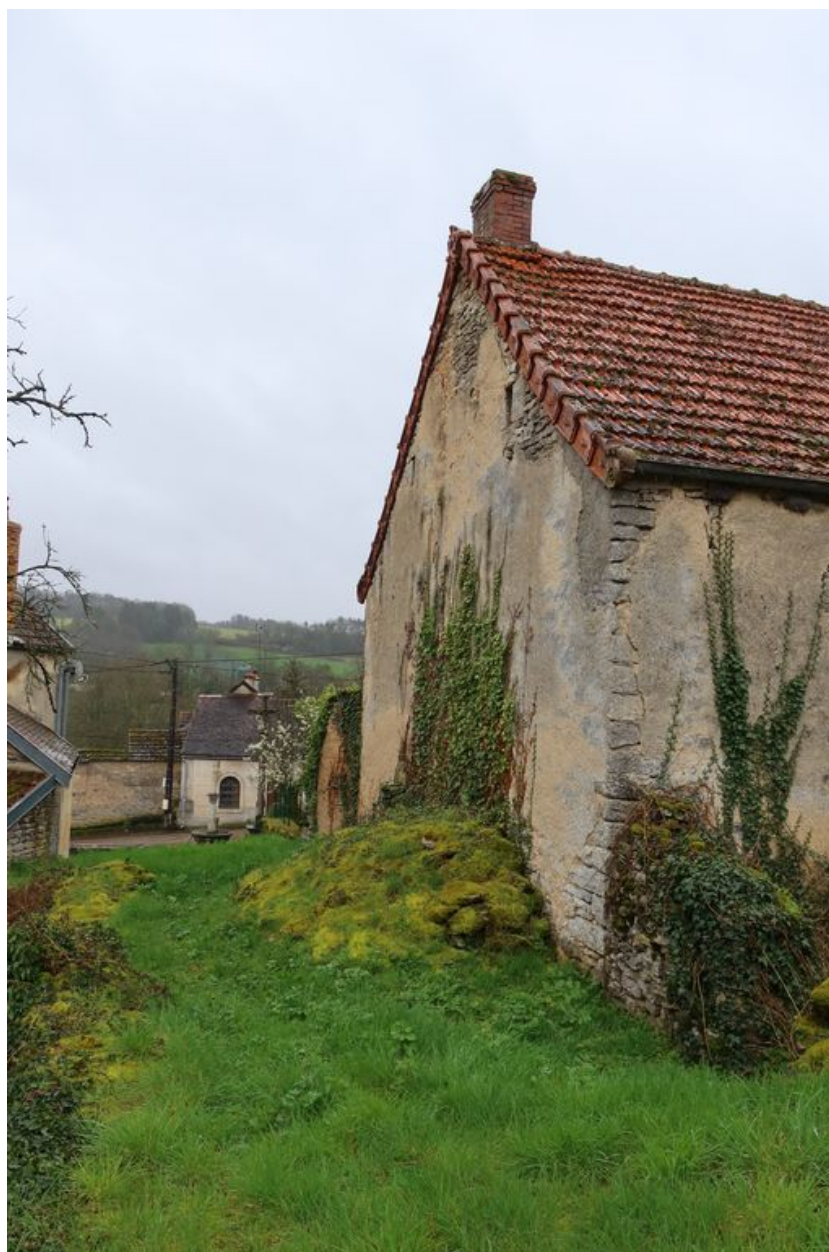
La ferme se présente sous la forme d'un bâtiment rectangulaire où se trouvent juxtaposées plusieurs fonctions : un logis, cantonné près de l'angle sud-ouest et des parties agricoles à l'autre extrémité. Une remise (?) au toit couvert de laves est adossée dans l'angle nord-est, tandis qu'un four à pain hémicirculaire a dû exister contre le mur pignon nord mais ne se présente plus que sous la forme d'un massif de pierre emmoussé.

Vue de l'ancien four à pain,  
partiellement démoli et enfoui  
contre le mur pignon est.

Vue de l'ancien four à pain, partiellement démoli et enfoui contre le mur pignon est.
